## Zustandsbericht ohne Ausstattung

**Kennzeichen****FIN****VSSZZZ1PZCR003371**

| Typ / Verkaufsbez. | Leon (1P1)(05.2005->) / Leon 1.2 TSI Reference Eco. | Aufbauart | Limousine |

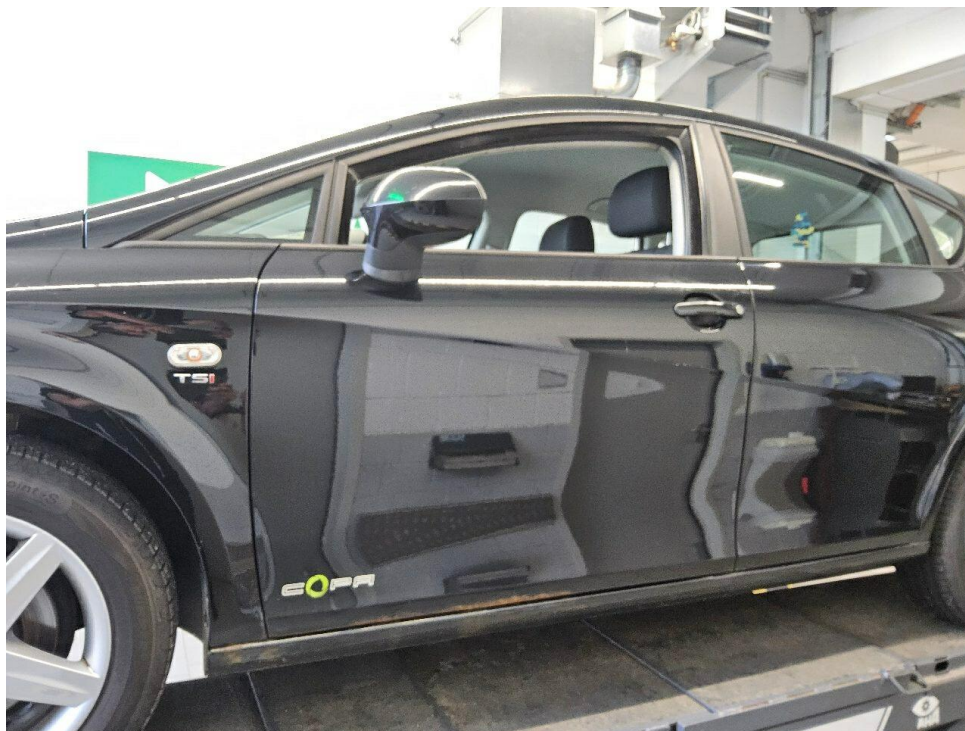
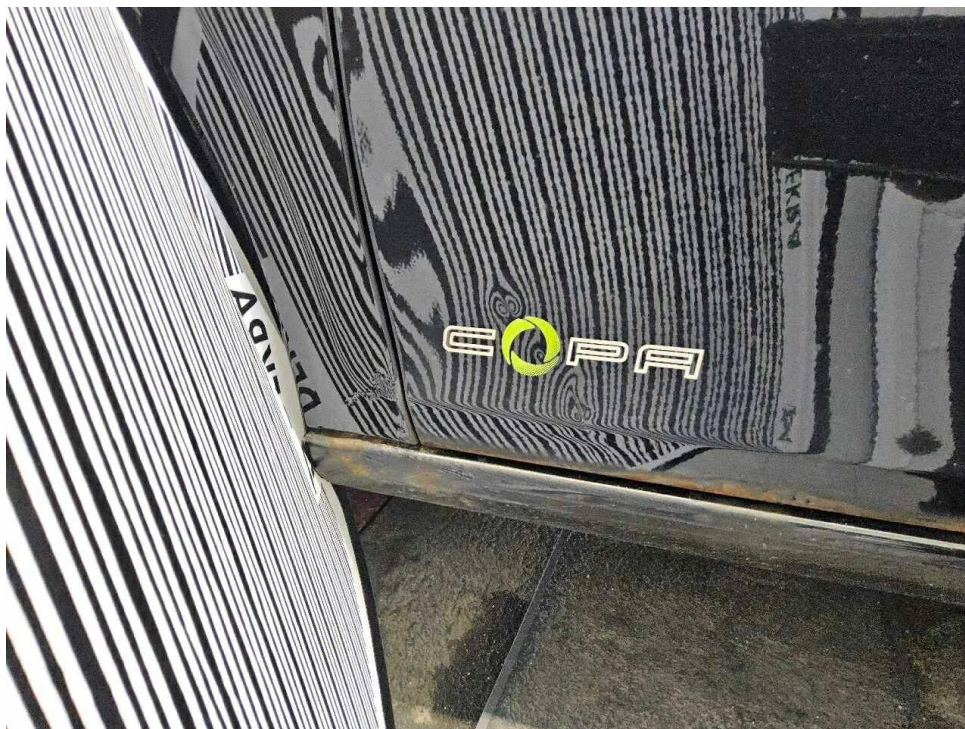
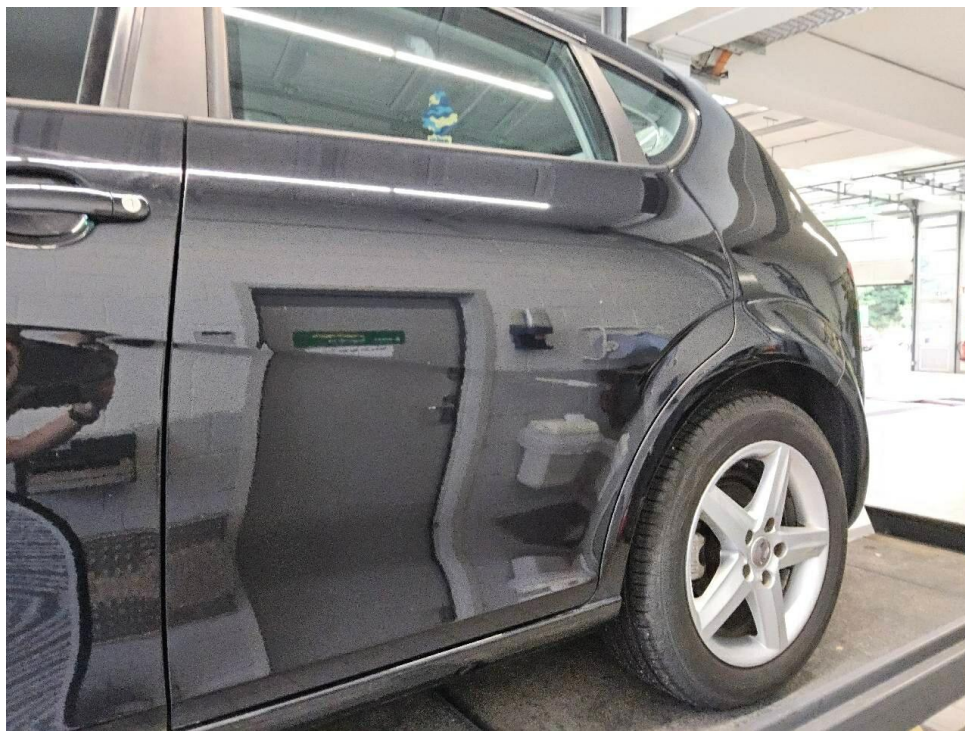
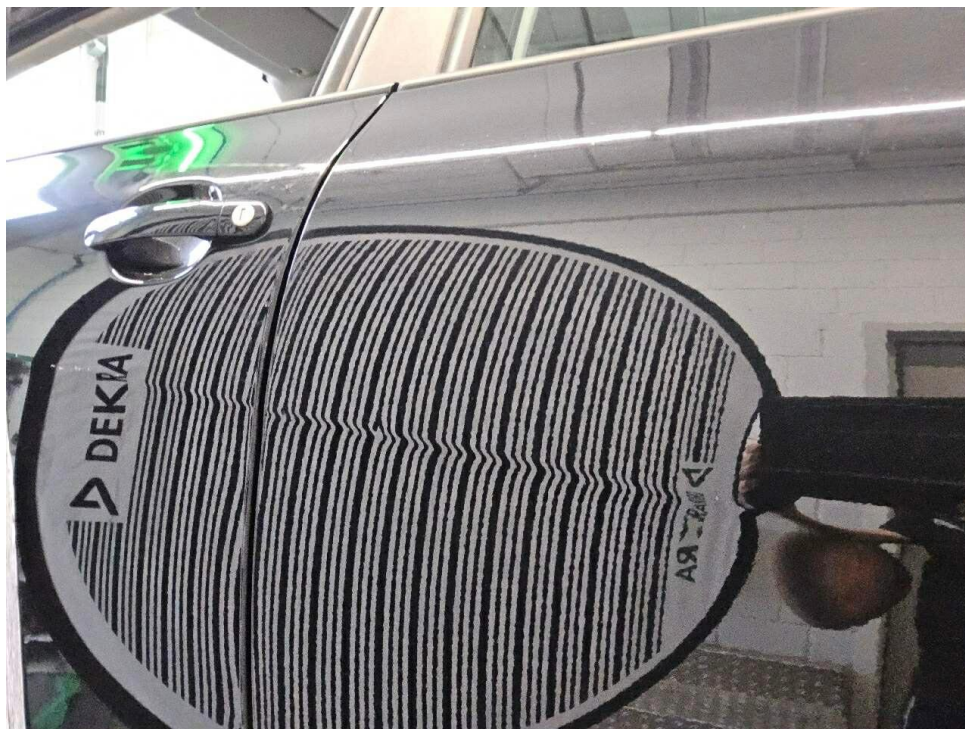
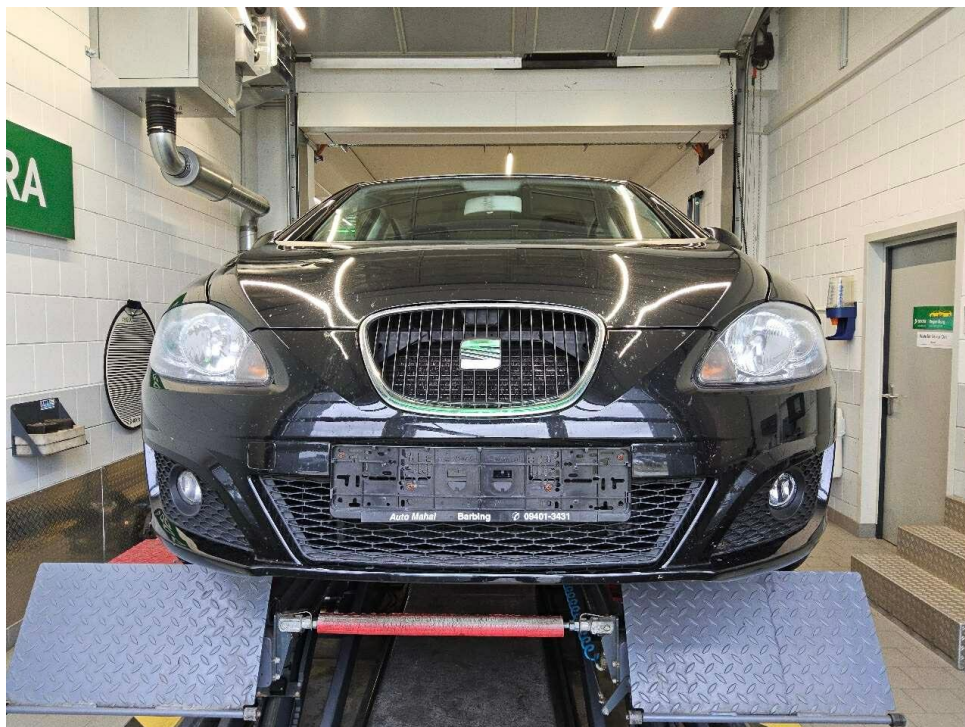
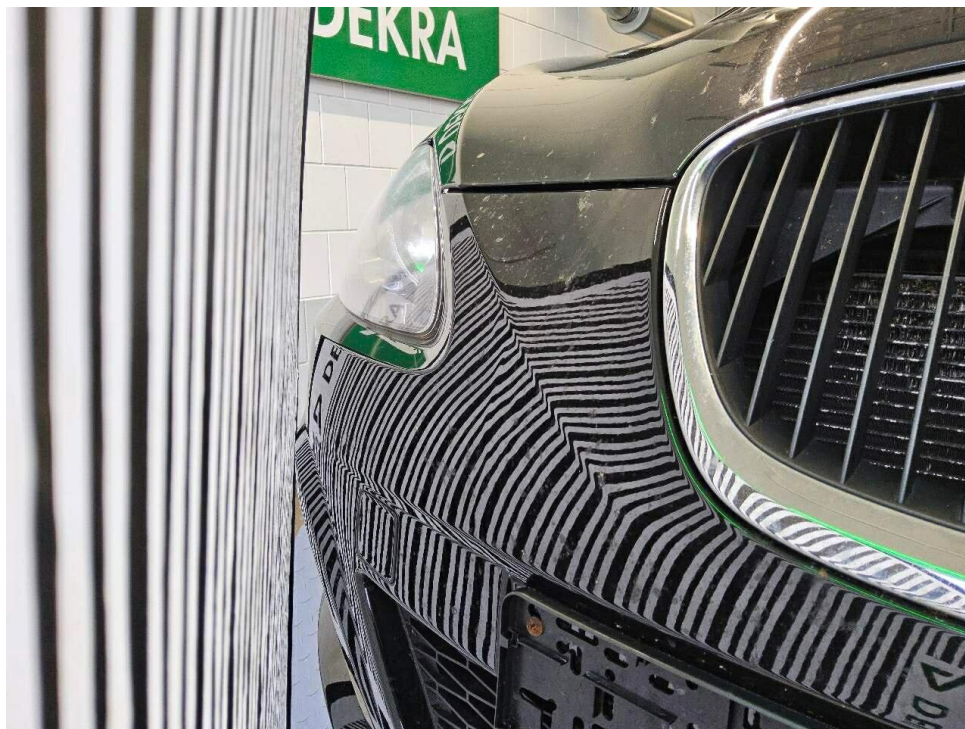
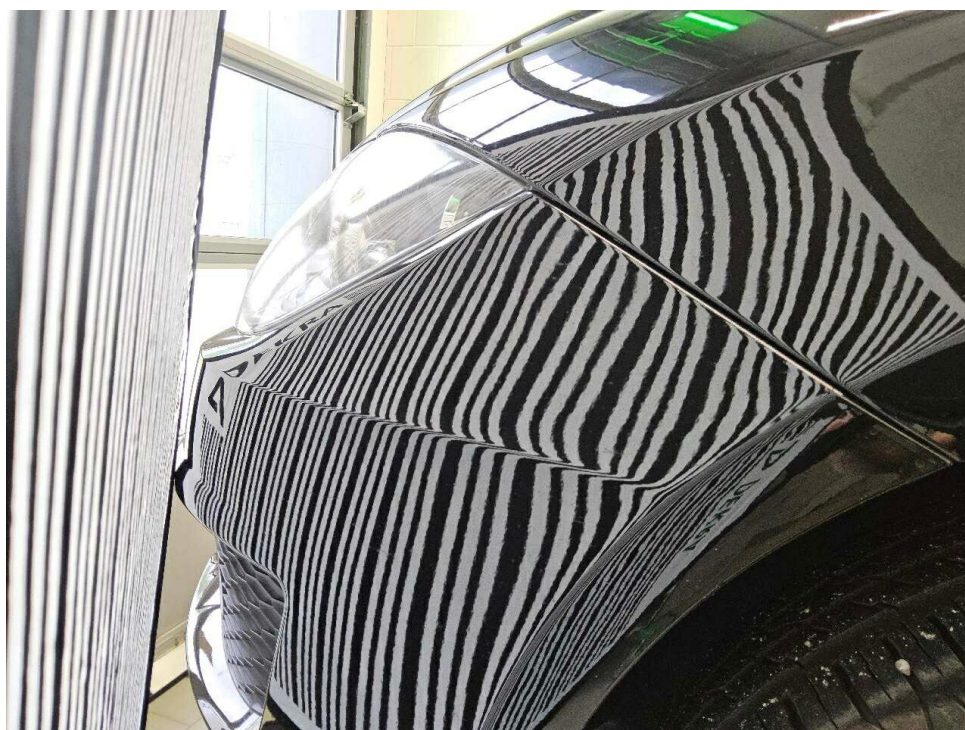
| Bezeichnung des Schadens / Rep.-Weg | Rep.Kost<br>netto | Anrechn.<br>brutto | Minderwert in EUR<br>netto | brutto |
|---|---|---|---|---|
| 1. Diverse Kratzer, Dellen, Gebrauchspuren und Rostansätze rundum, (Bild 8, 9, 10, 11, 12, 13, 14) | | | | |

Bild 8 :      Diverse Kratzer, Dellen, Gebrauchspuren und Rostansätze rundum

Bild 9 : Diverse Kratzer, Dellen, Gebrauchspuren und Rostansätze rundum

Bild 10 : Diverse Kratzer, Dellen, Gebrauchspuren und Rostansätze rundum

Bild 11 : Diverse Kratzer, Dellen, Gebrauchspuren und Rostansätze rundum

Bild 12 : Diverse Kratzer, Dellen, Gebrauchspuren und Rostansätze rundum

Bild 13 : Diverse Kratzer, Dellen, Gebrauchspuren und Rostansätze rundum

Bild 14 : Diverse Kratzer, Dellen, Gebrauchspuren und Rostansätze rundum

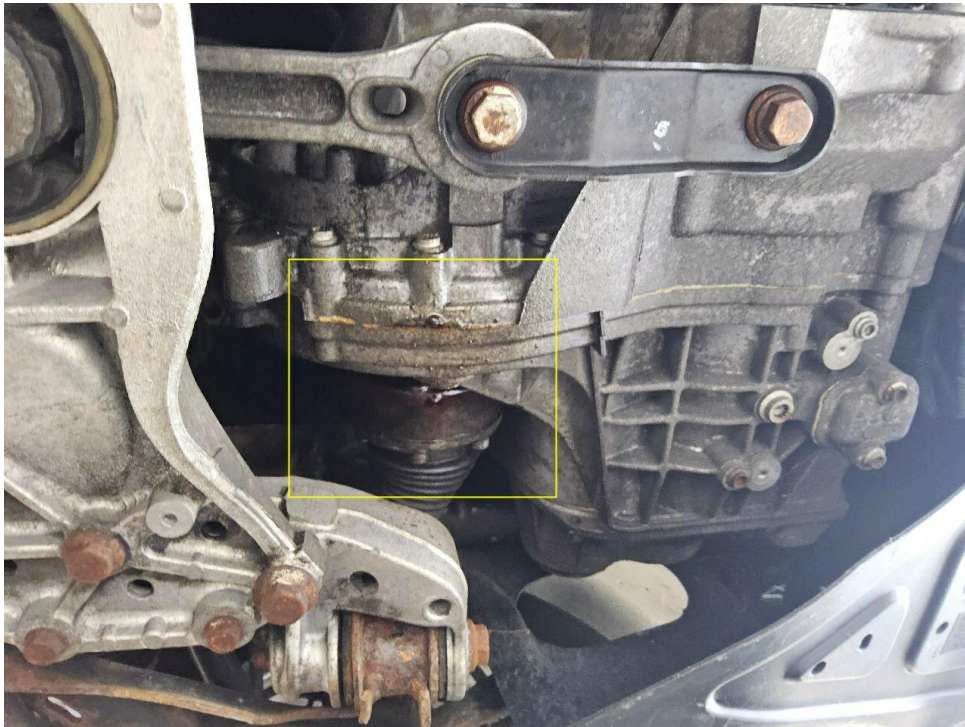
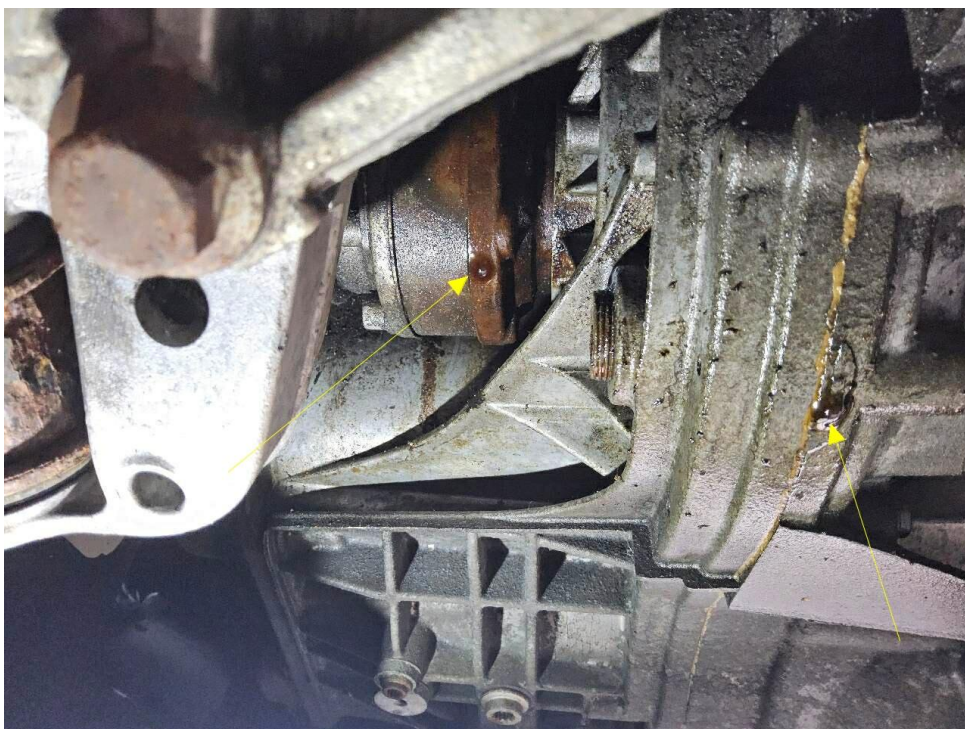
| Bezeichnung des Schadens / Rep.-Weg | Rep.Kost<br>netto | Anrechn.<br>brutto | Minderwert in EUR<br>netto | brutto |
|---|---|---|---|---|
| 3. Getriebe ungeklärter Ölverlust, prüfen und nach Befund instandsetzen. Kostenerweiterung möglich!, prüfen und Befund festlegen, Schadenerweiterung möglich (Bild 15, 16) | | | | |

Bild 15 : Getriebe ungeklärter Ölverlust, prüfen und nach Befund instandsetzen.  
Kostenerweiterung möglich!

Bild 16 : Getriebe ungeklärter Ölverlust, prüfen und nach Befund instandsetzen.  
Kostenerweiterung möglich!

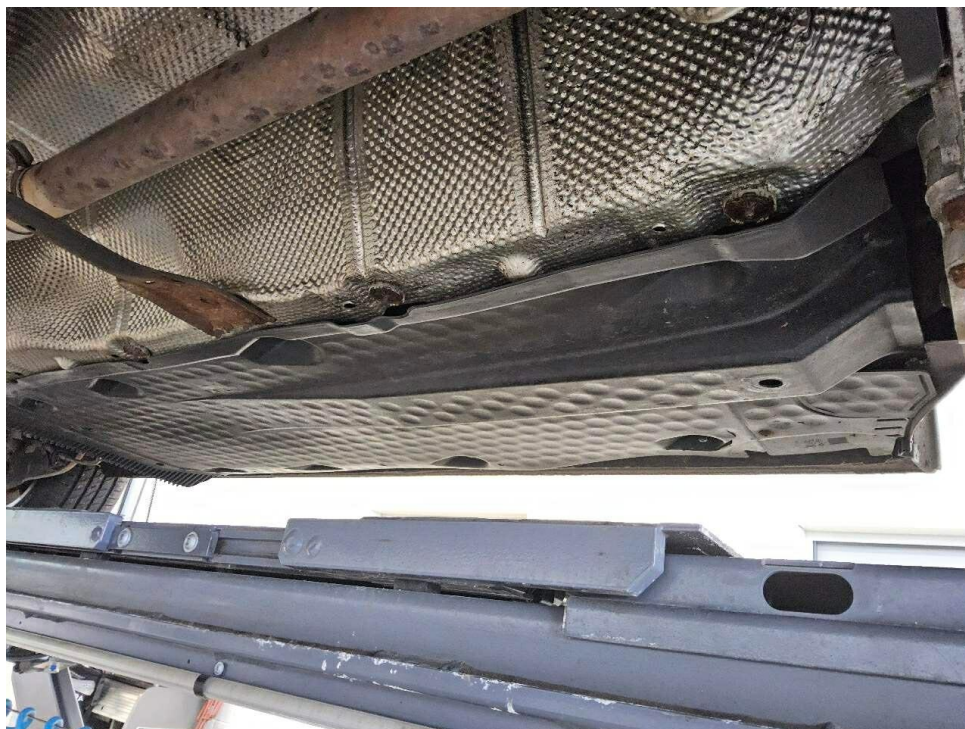
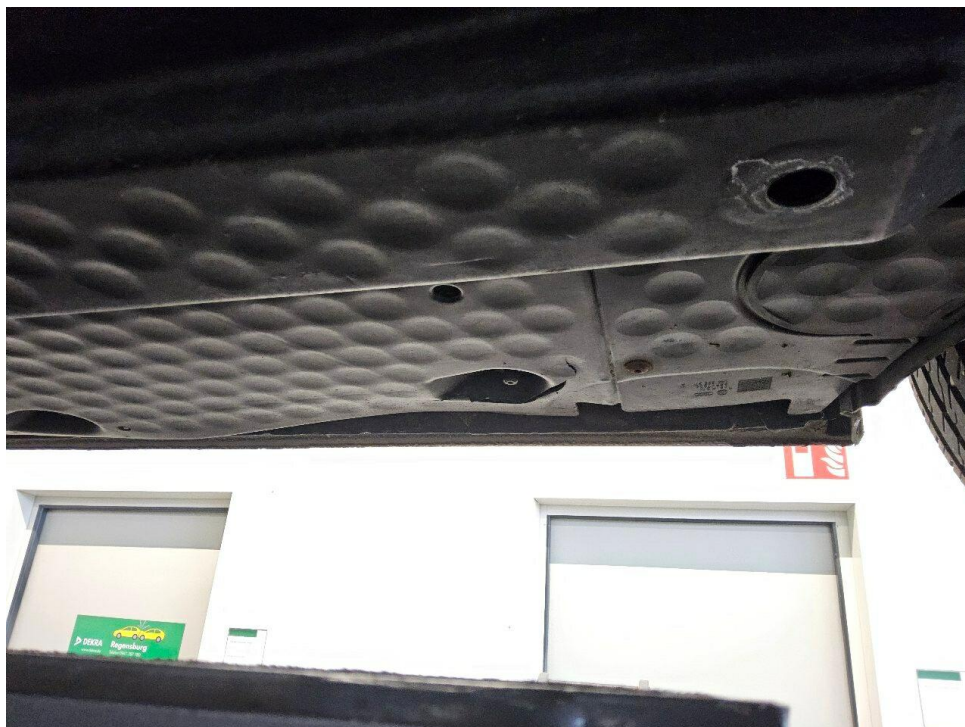
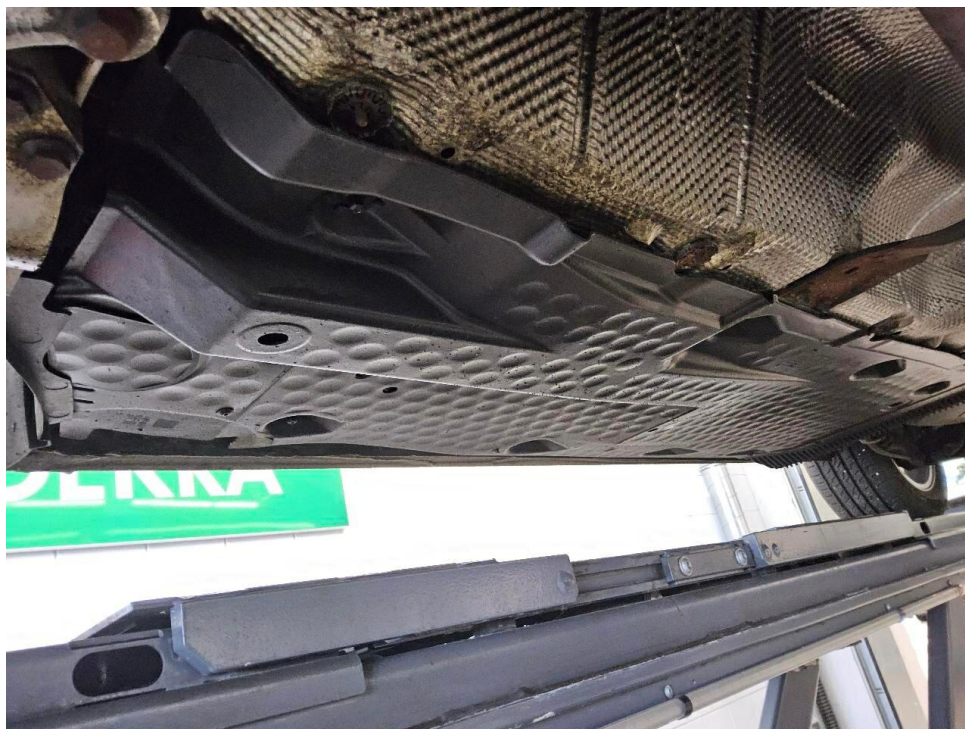
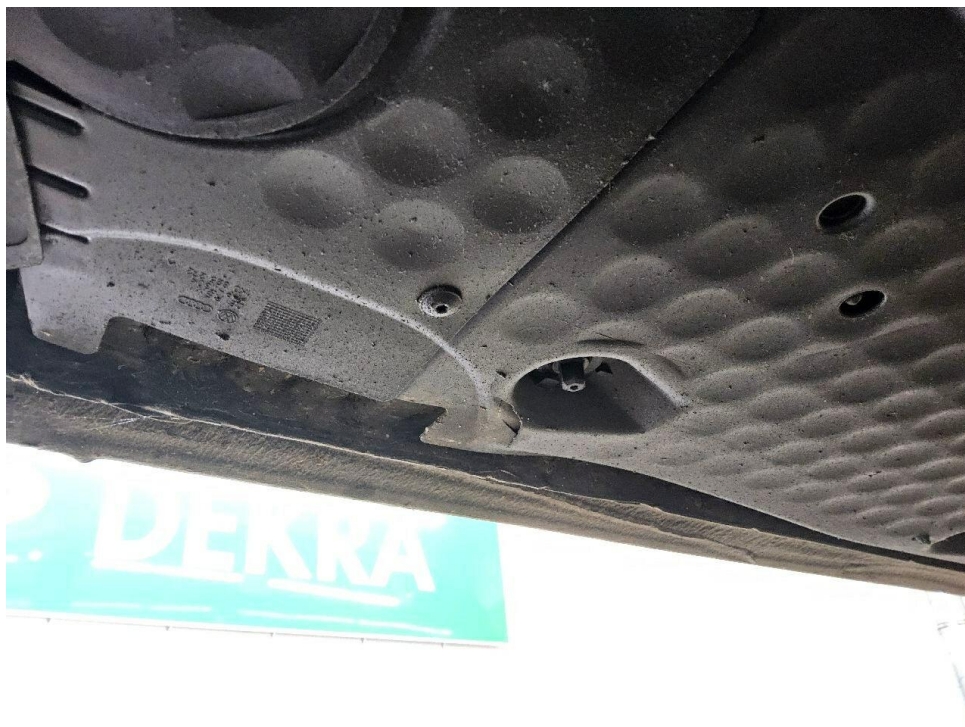
| Bezeichnung des Schadens / Rep.-Weg | Rep.Kost<br>netto | Anrechn.<br>brutto | Minderwert in EUR<br>netto | brutto |
|---|---|---|---|---|
| 4. Unterbodenverkleidung gebrochen, Minderwert, (Bild 17, 18, 19, 20) | | | | |

Bild 17 : Unterbodenverkleidung gebrochen, Minderwert

Bild 18 : Unterbodenverkleidung gebrochen, Minderwert

Bild 19 : Unterbodenverkleidung gebrochen, Minderwert

Bild 20 : Unterbodenverkleidung gebrochen, Minderwert

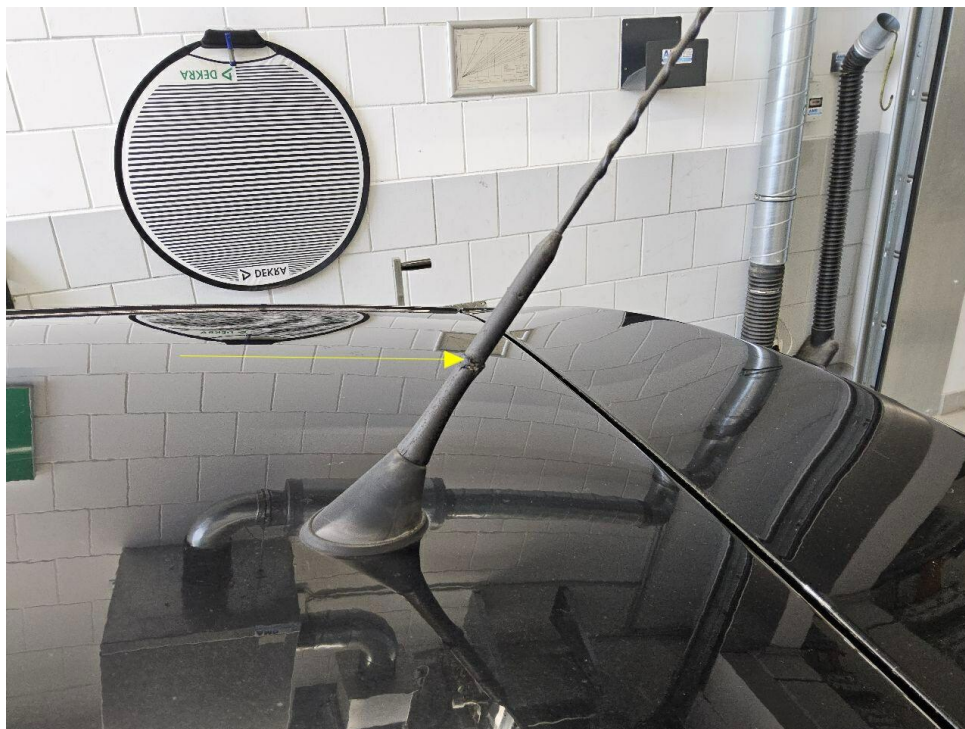
| Bezeichnung des Schadens / Rep.-Weg | Rep.Kost<br>netto | Anrechn.<br>brutto | Minderwert in EUR<br>netto | brutto |
|---|---|---|---|---|
| 2. Antennenstab Tierverschiss, erneuern (Bild 21) | | | | |

Bild 21 : Antennenstab Tierverbiss
