## Renault Master L2H2 HKa 3,5t

EZ 05/2017 | Kastenwagen | Diesel | Schaltgetriebe | 113.115km

Fahrzeug aufgenommen am: 17.07.2026

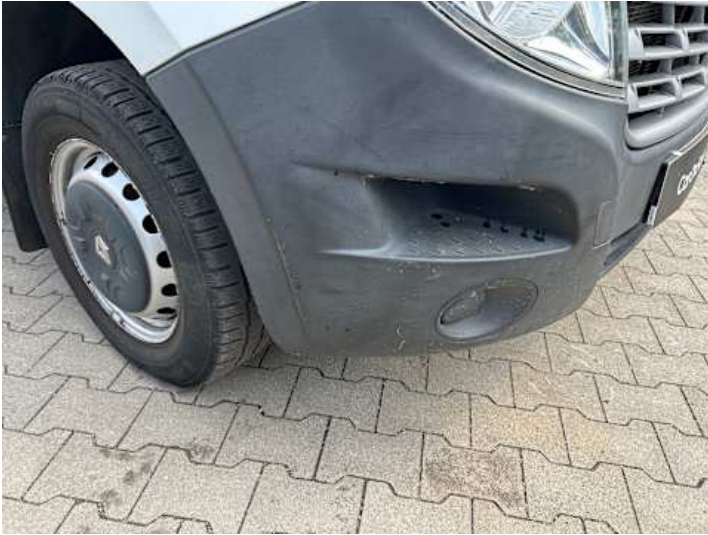
Stoßstange vorne (Kratzer)

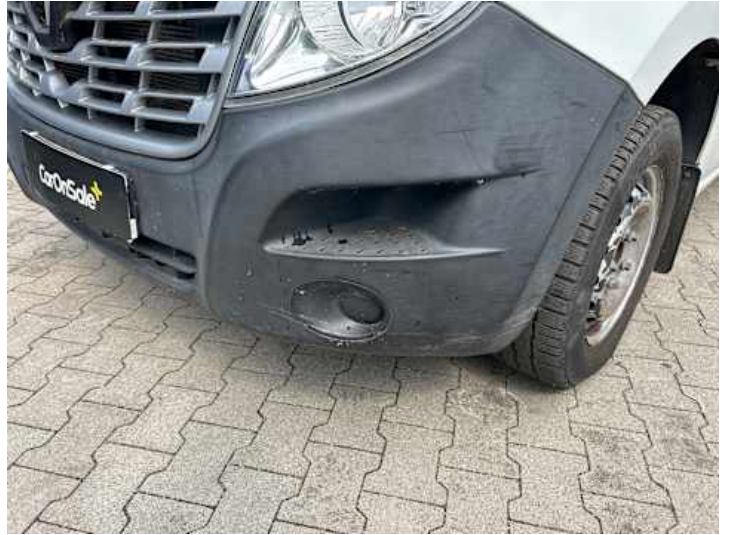
Stoßstange vorne (Kratzer)

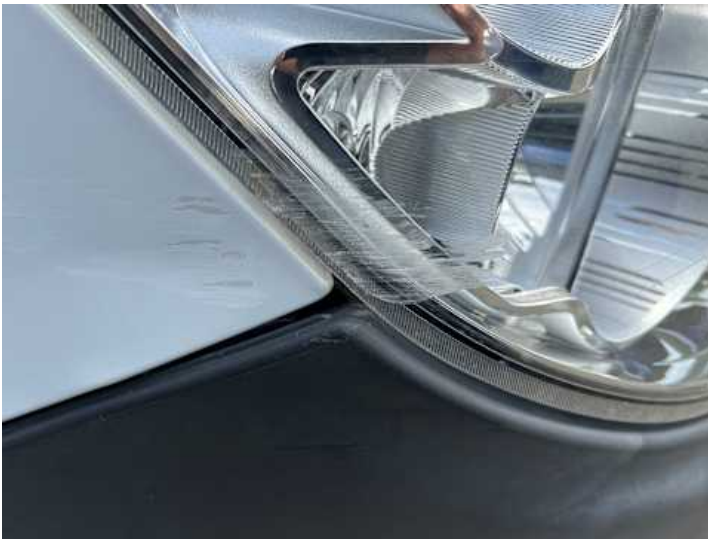
Scheinwerfer (rechts) (Kratzer)

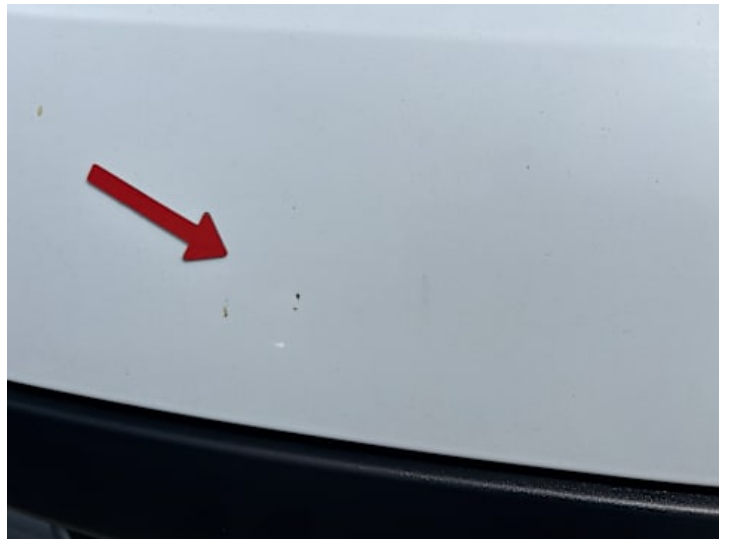
Motorhaube (Steinschlag)

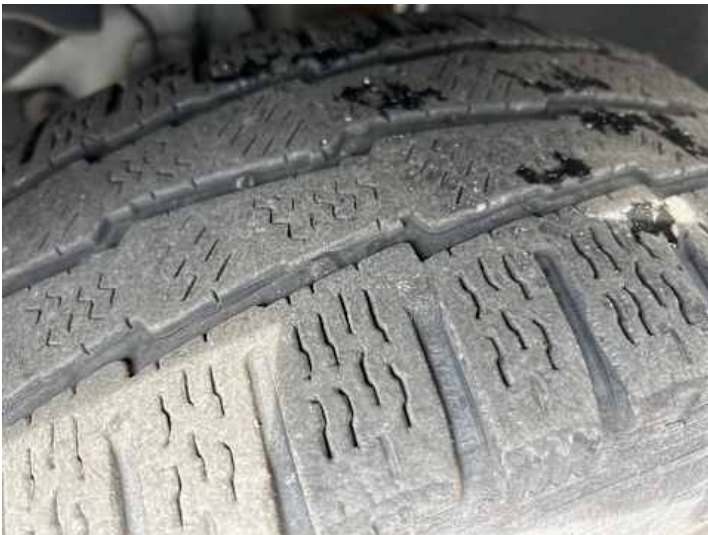
Rad (vehicle.damage-label.porous)

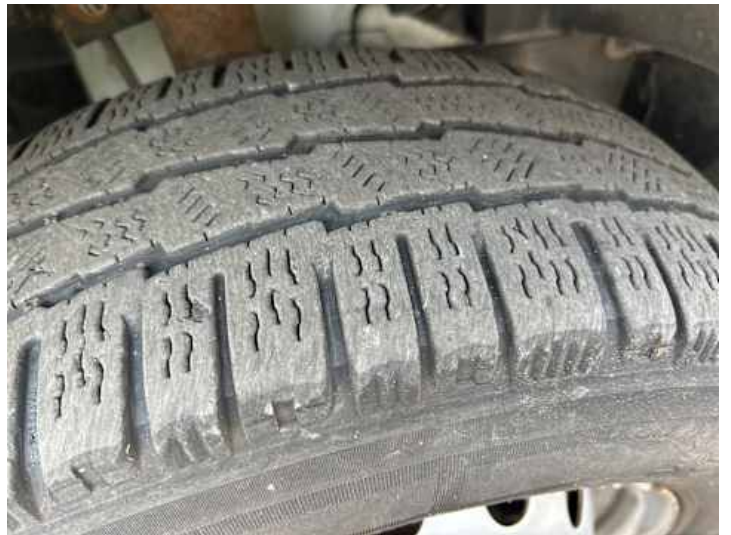
Rad (vehicle.damage-label.porous)

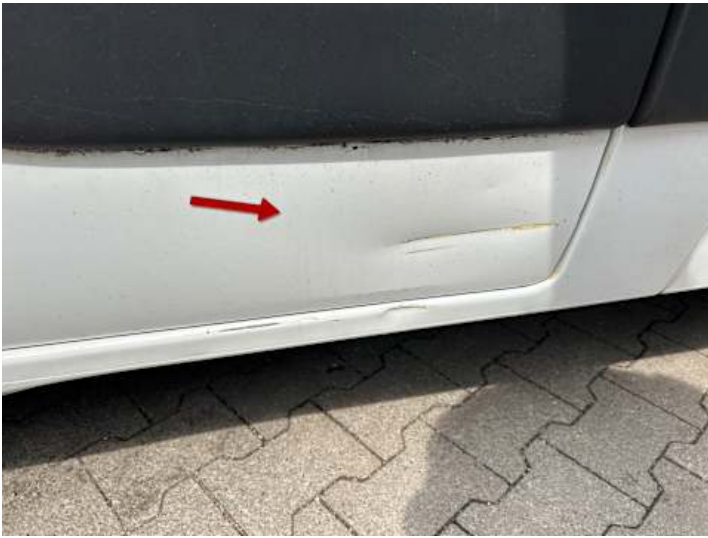
Fahrerseite (Delle, Kratzer)

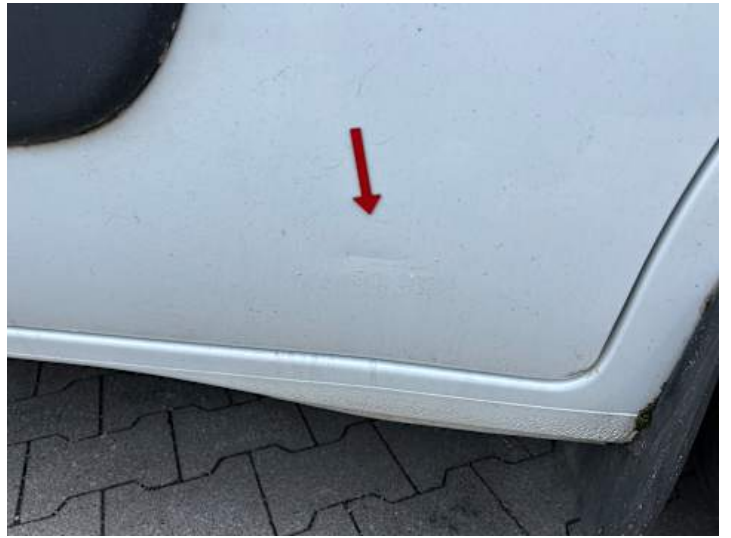
Beifahrerseite (Delle, Kratzer)

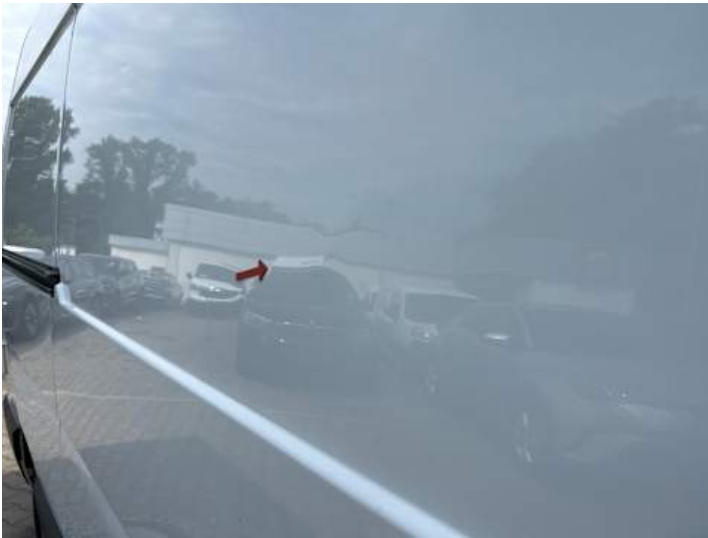
Türe hinten rechts (Delle)

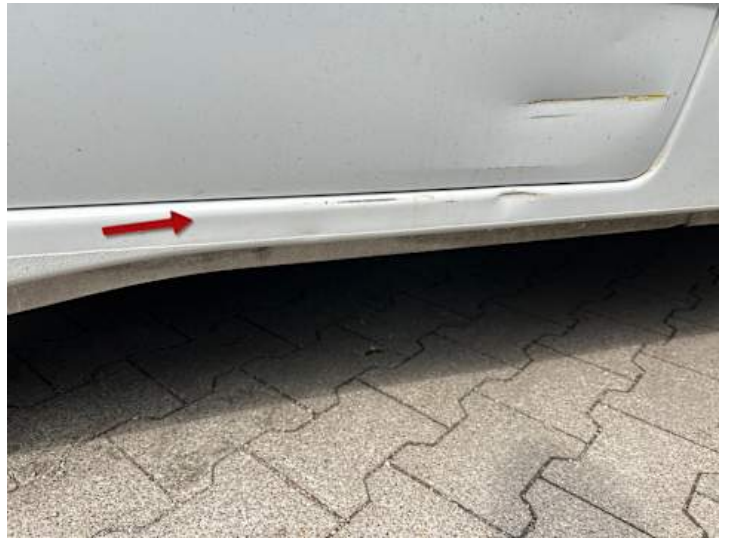
Schweller links (Kratzer, Delle)

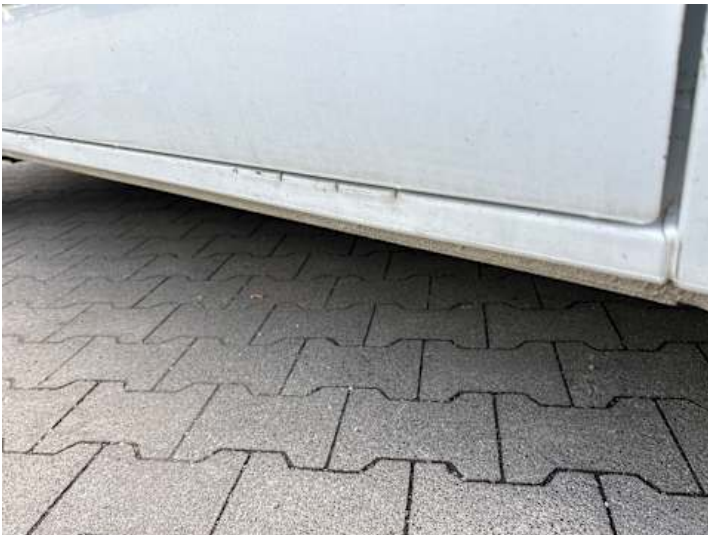
Schweller rechts (Kratzer, Delle)

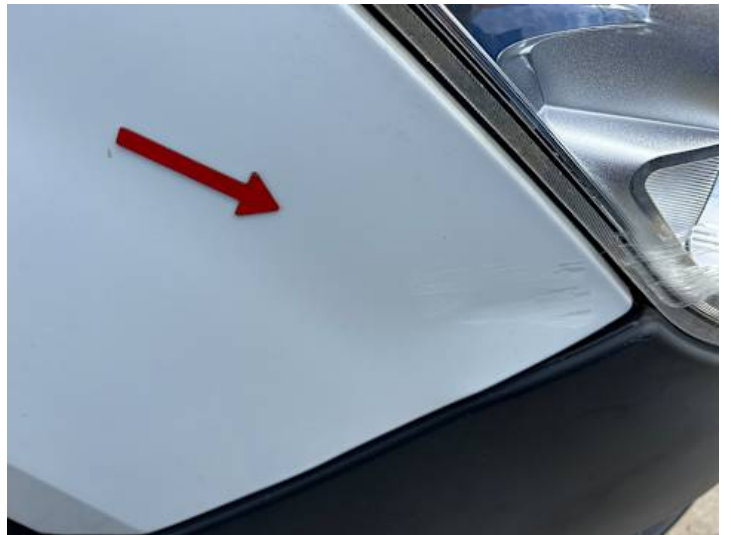
Kotflügel vorne rechts (Kratzer, Delle)
