### Opel Corsa C Enjoy

EZ 02/2004 | Kleinwagen | Benzin | Schaltgetriebe | 103.108km  
Besteuerung: Differenzbesteuert (§25a UStG)  
Fahrzeugstandort: 76\*\*\*  
Fahrzeug aufgenommen am: 04.08.2026

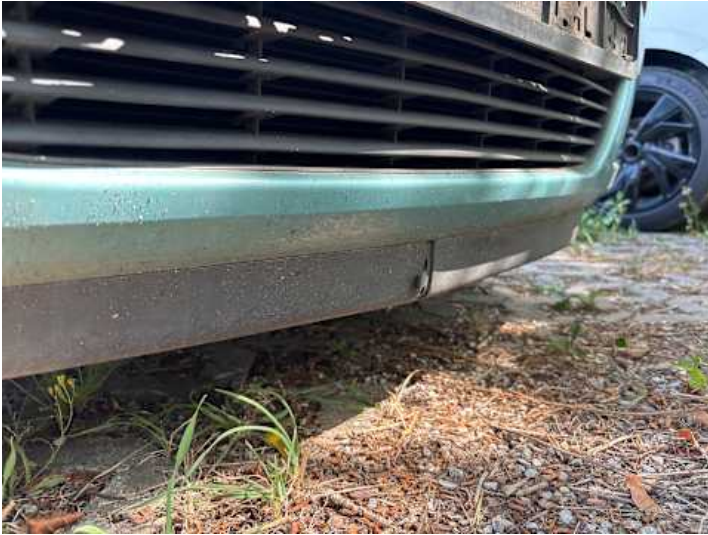
Stoßstange vorne (Riss/Bruch)

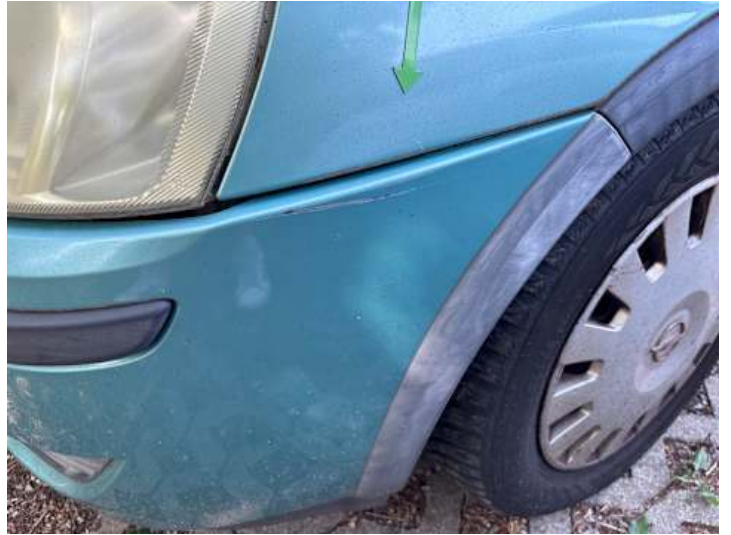
Stoßstange vorne (Kratzer)

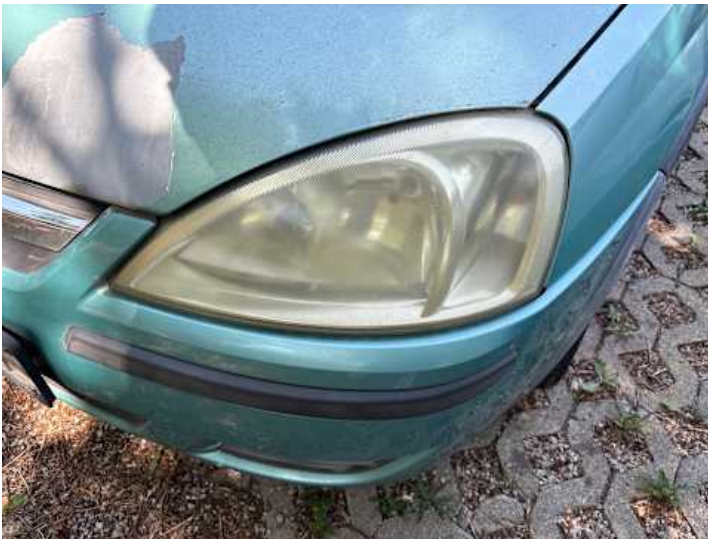
Scheinwerfer (links) (Blind)

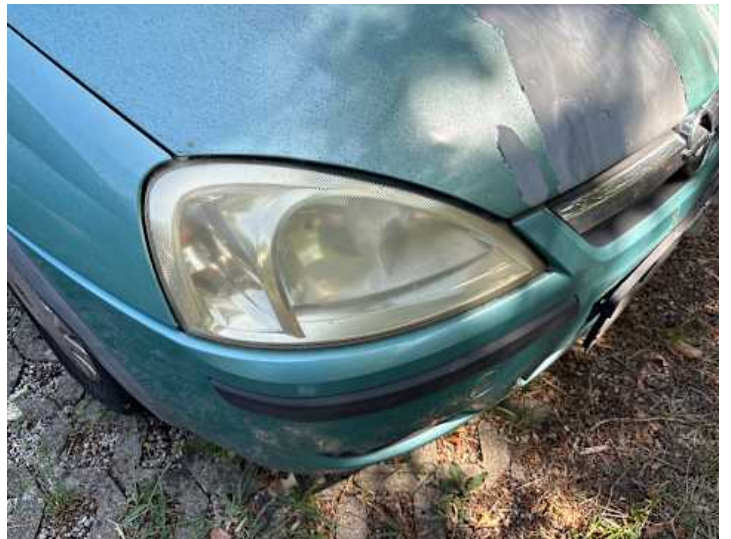
Scheinwerfer (rechts) (Blind)

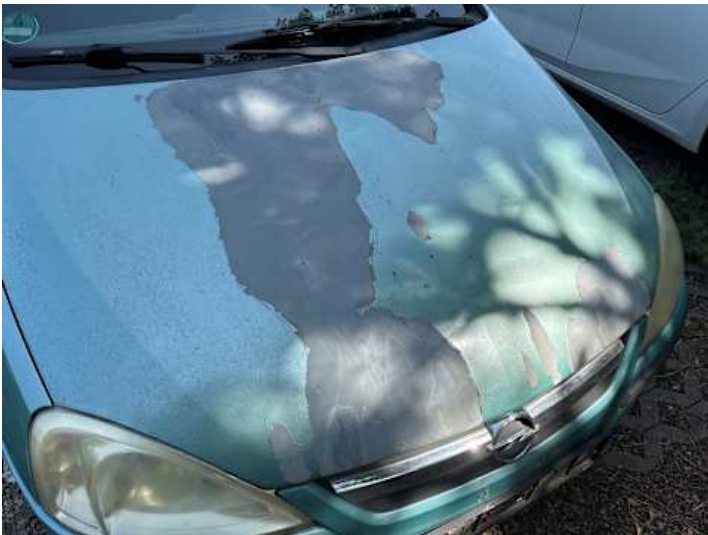
Motorhaube (Lackschaden)

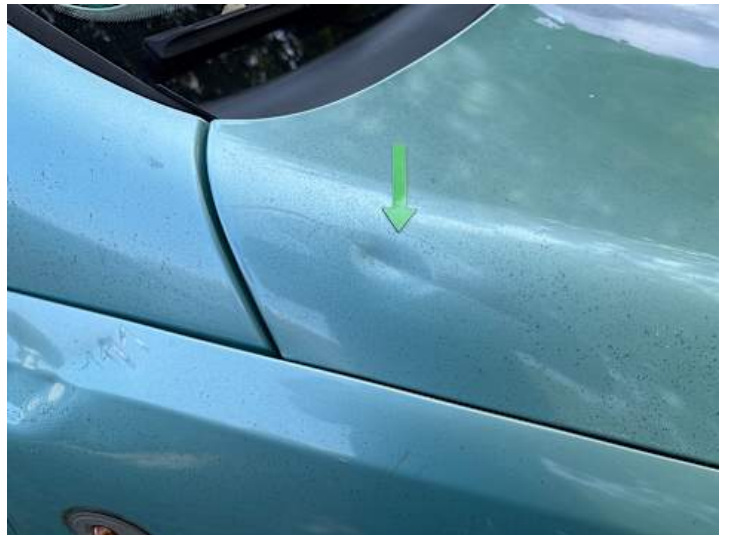
Motorhaube (Kratzer, Delle)

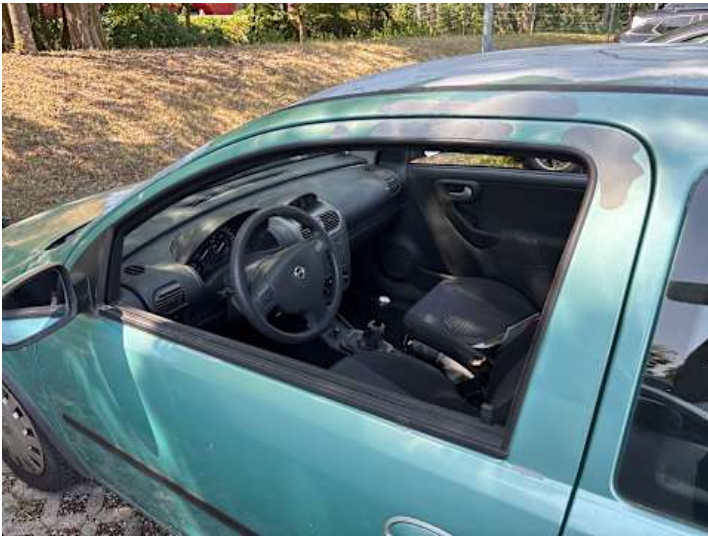
Fahrertür (Lackschaden)

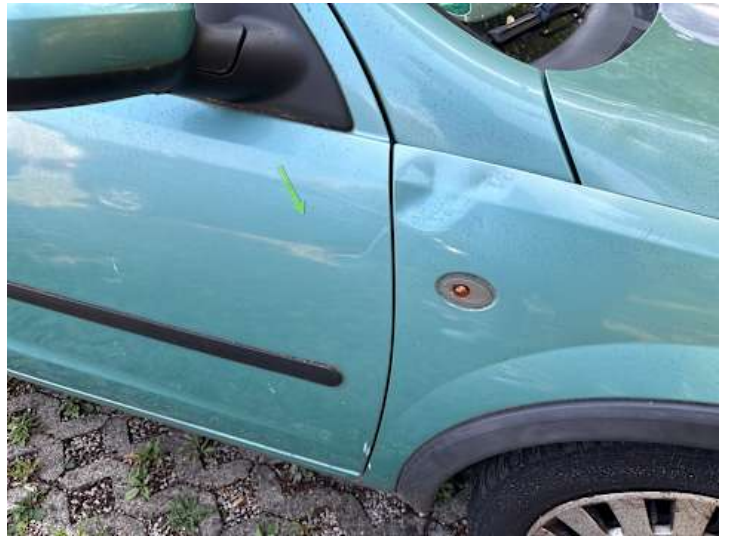
Beifahrertür (Kratzer, Delle)

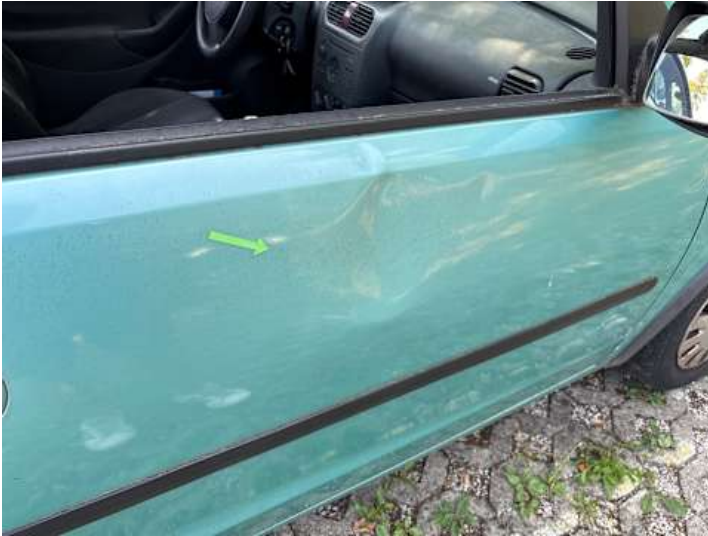
Beifahrertür (Verformung)

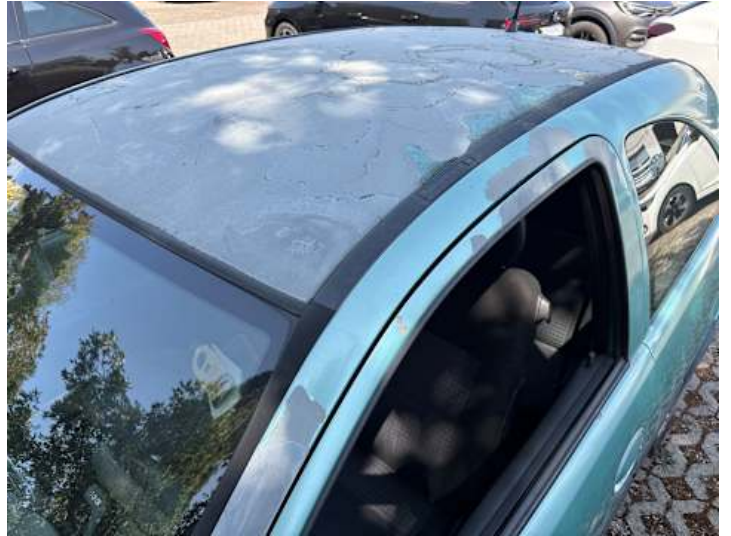
Dach (Lackschaden)

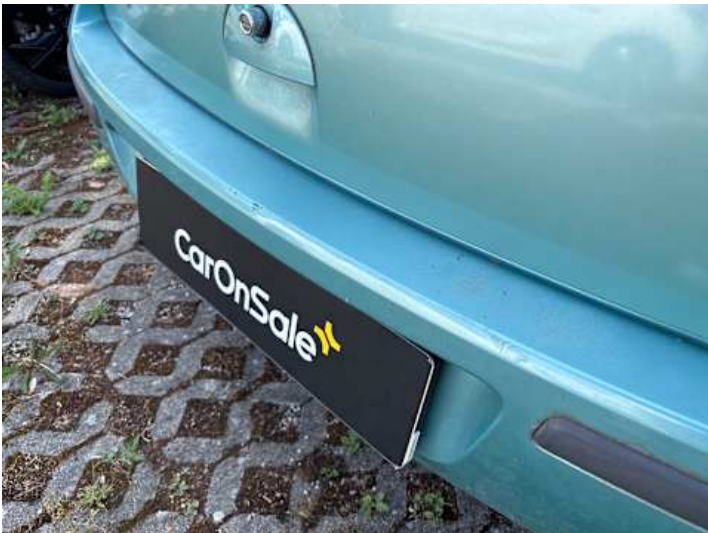
Stoßstange hinten (Kratzer, Delle)

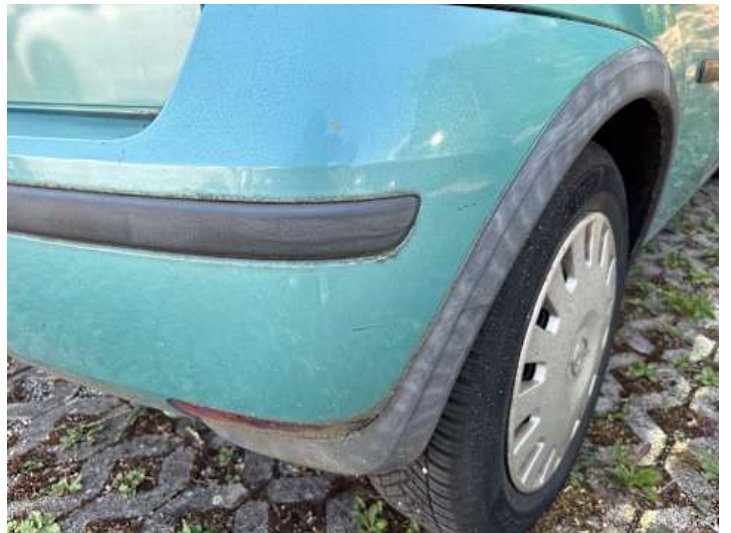
Stoßstange hinten (Kratzer, Delle)

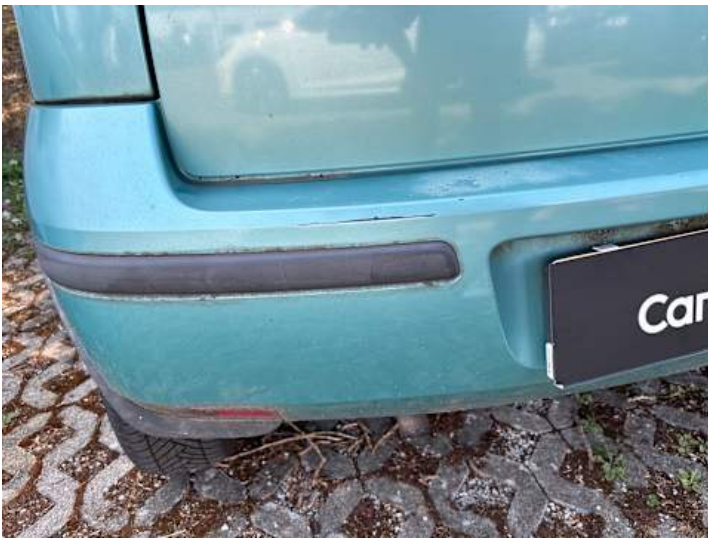
Stoßstange hinten (Kratzer, Delle)

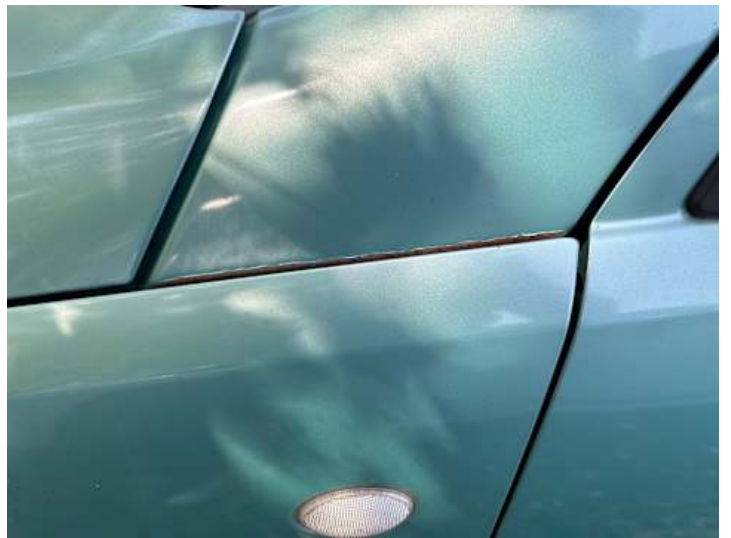
Kotflügel vorne links (Lackschaden)

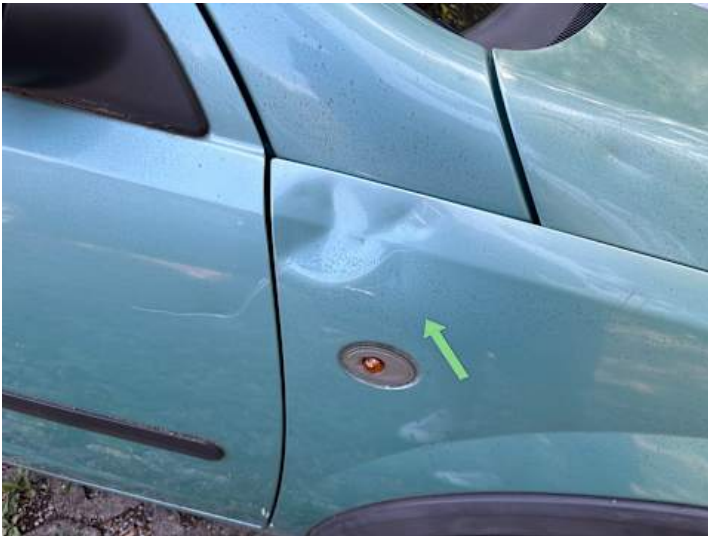
Kotflügel vorne rechts (Verformung, Lackschaden)

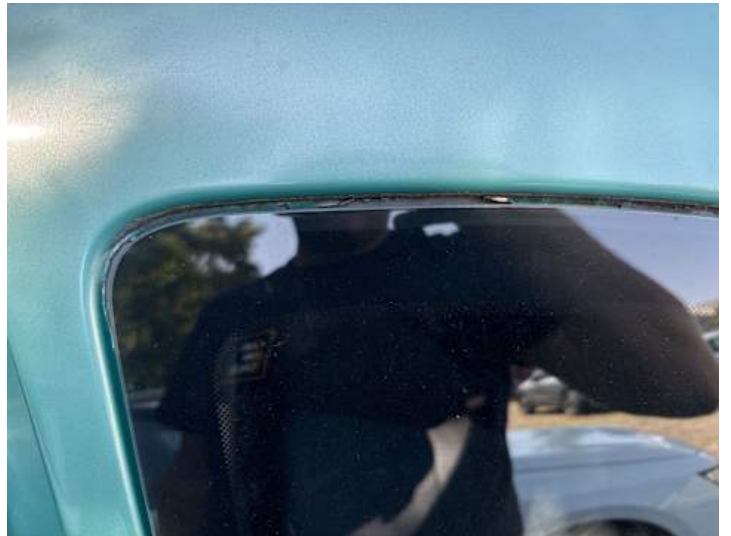
Seitenteil hinten links (Lackschaden)

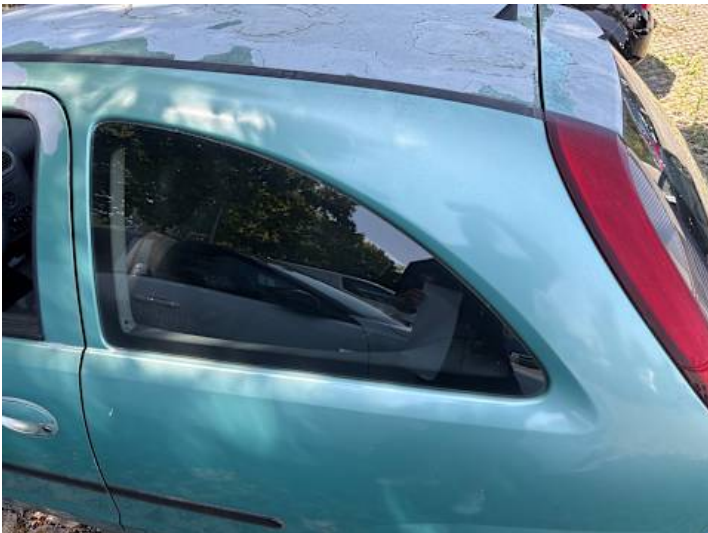
Seitenteil hinten links (Lackschaden)

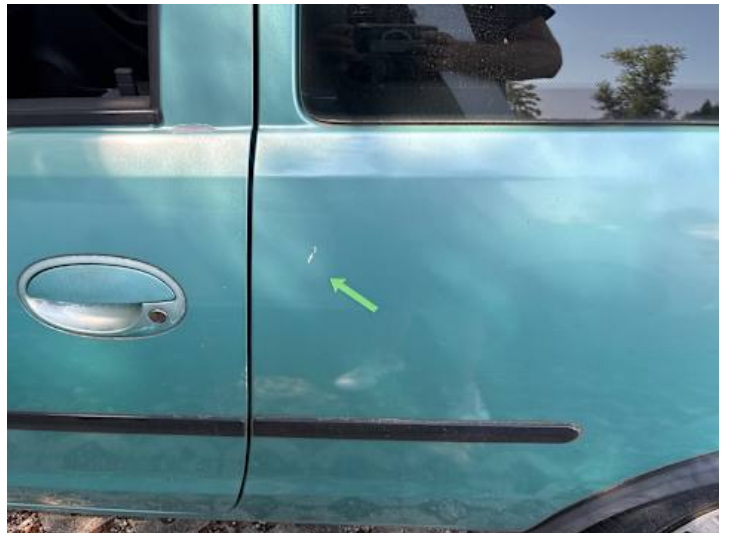
Seitenteil hinten links (Kratzer, Delle)

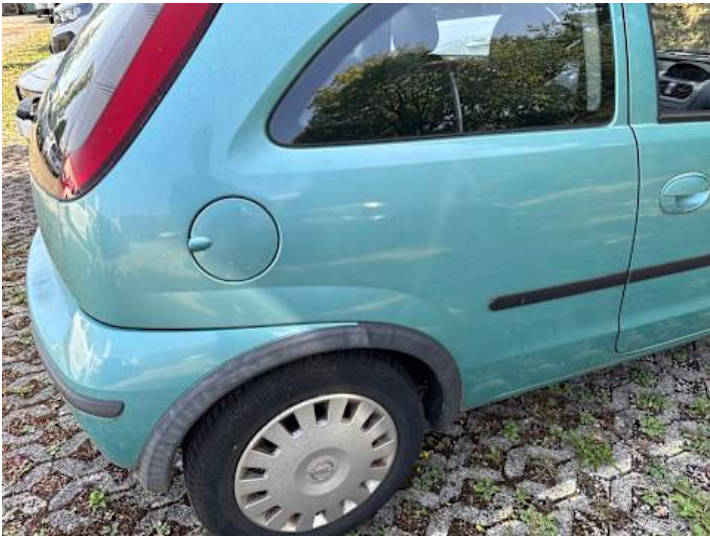
Seitenteil hinten rechts (Kratzer, Delle, Lackschaden)

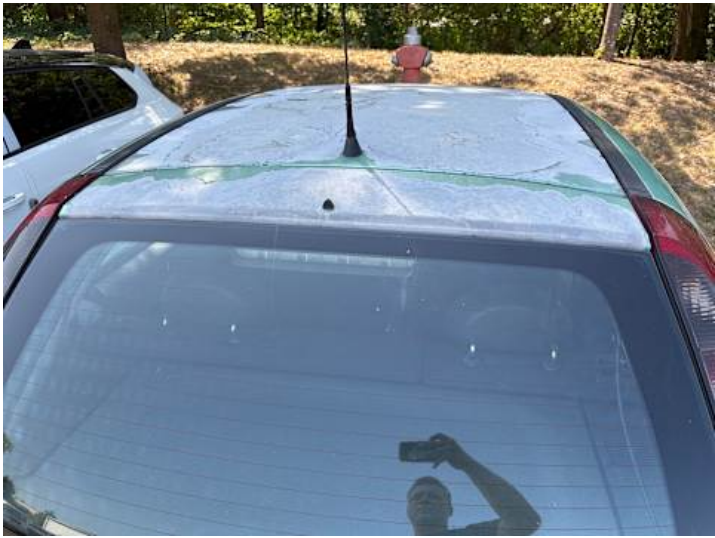
Heckklappe (Lackschaden)

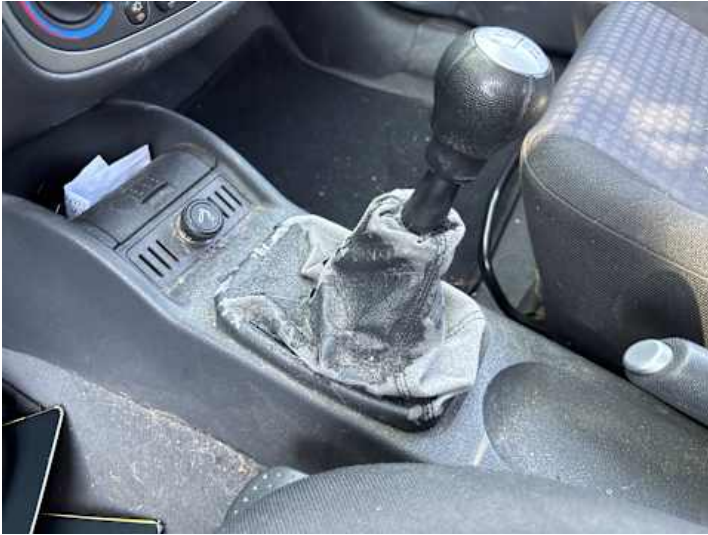
Innenraum (Diverse Schäden)

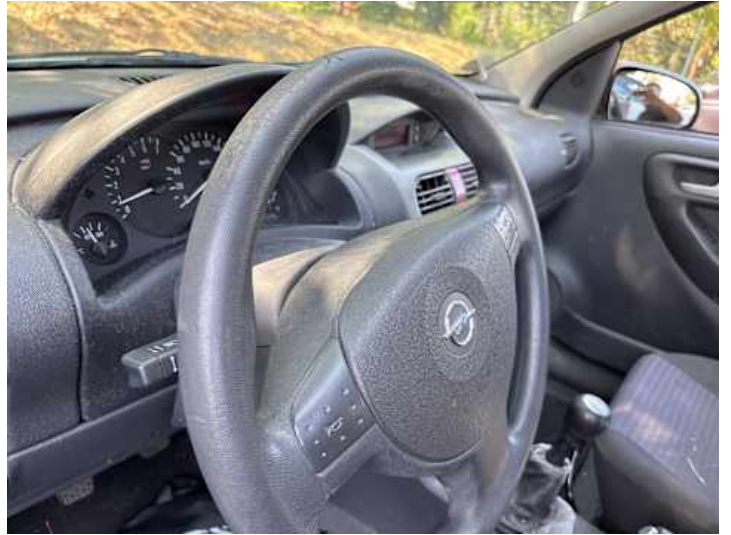
Innenraum (Diverse Schäden)

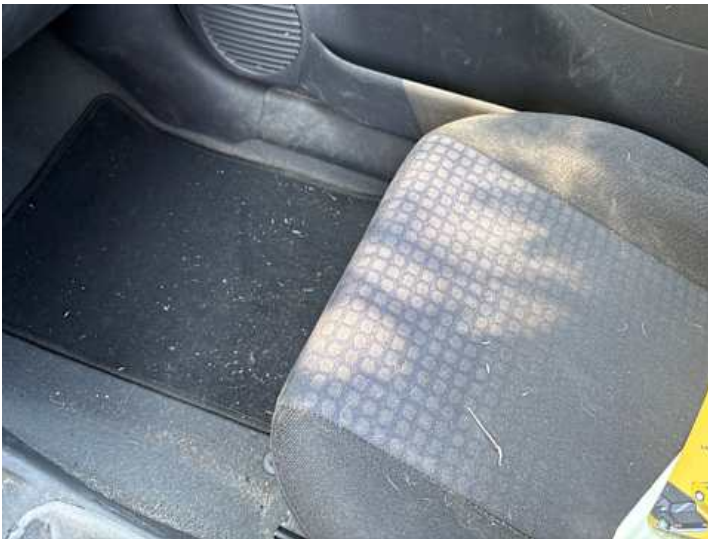
Innenraum (Tierhaare/Tiergeruch, Verschmutzung)
