## Zustandsbericht

#### BMW 4 Gran Coupe 420 d xDrive M sport

| Fahrzeug-Ident.-Nr.: | <b>WBA51FR050FU79020</b> | Laufleistung abgelesen: | <b>26109 km</b> |
| Erstzulassung / Baujahr: | <b>08.04.2025 / 2025</b> | Besichtigungsdatum/-ort: | <b>12.08.2026 Weinsberg</b> |

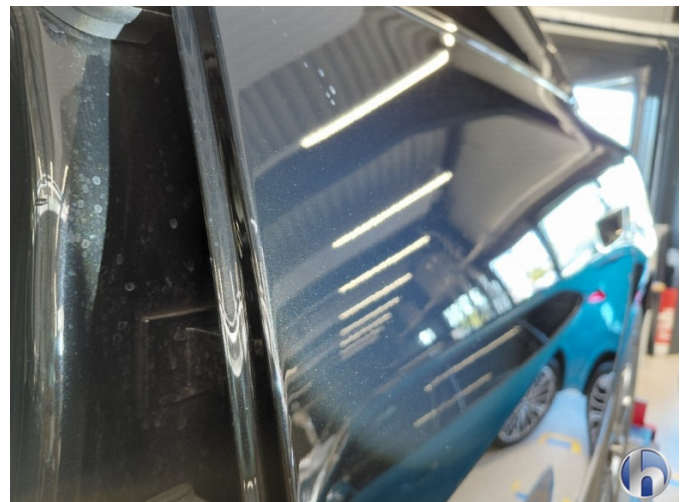
| 1. Tür Hinten - Links | Abschürfung |

Abschürfung

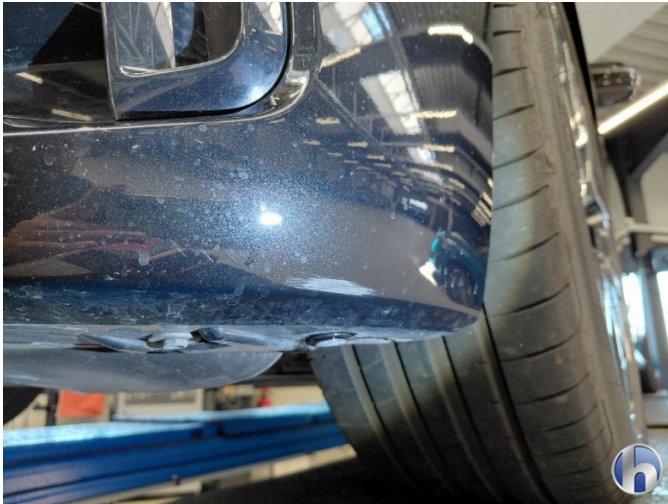
| 2. Stoßfänger Vorne | Abschürfung |

**Abschürfung**

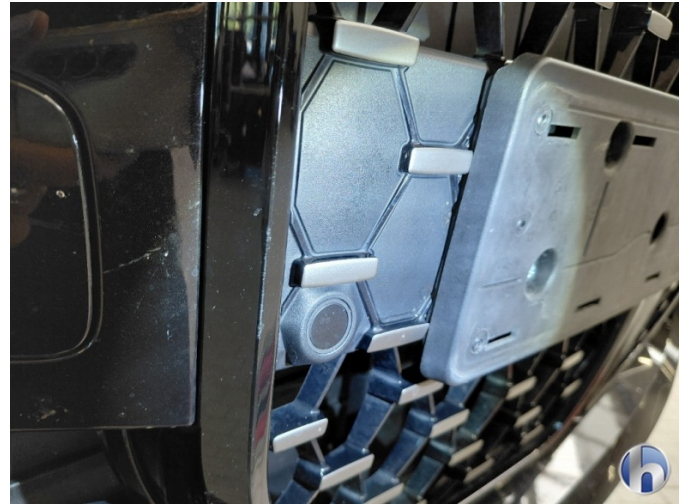
| 3. Frontgrill Oben | Abschürfung |

**Abschürfung**

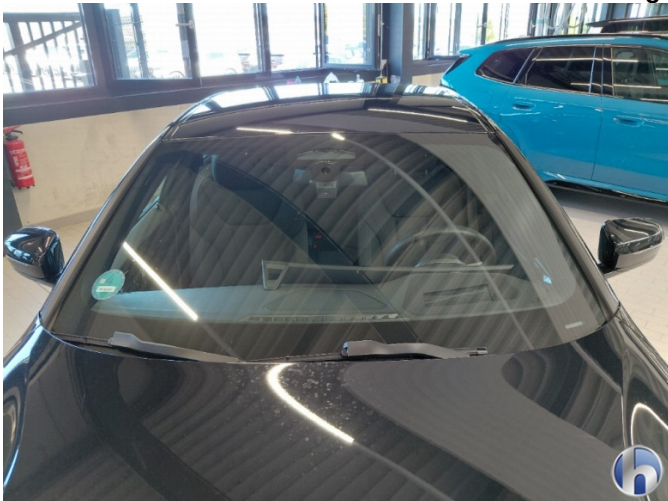
| 4. Windschutzscheibe | Gebrauchsspuren |

**Gebrauchsspuren**

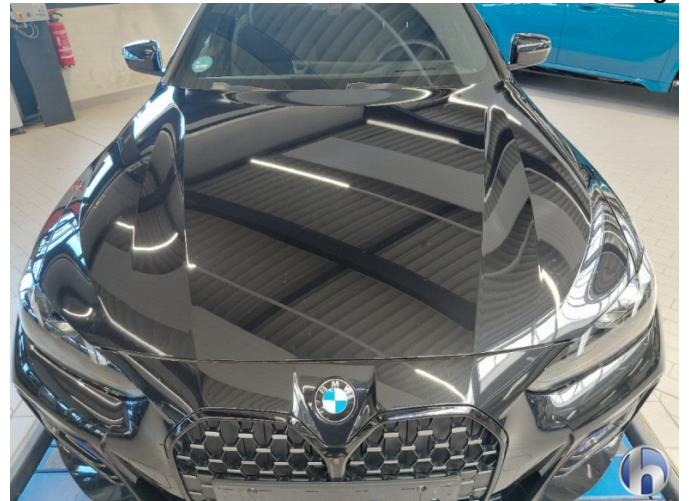
| 5. Motorhaube | Gebrauchsspuren |

**Gebrauchsspuren**

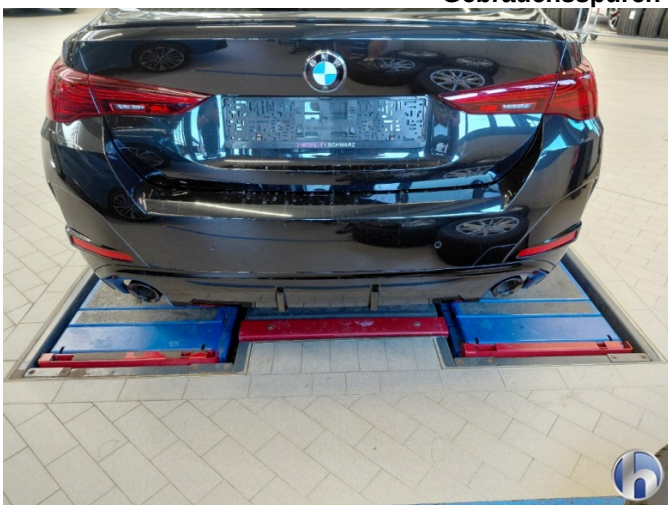
| 6. Stoßfänger Hinten | Gebrauchsspuren |

**Gebrauchsspuren**

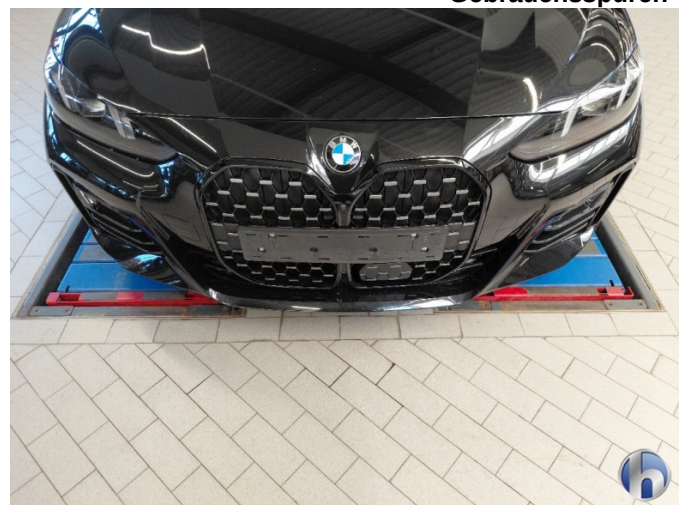
| 7. Scheinwerfer rechts und links | Gebrauchsspuren |

**Gebrauchsspuren**

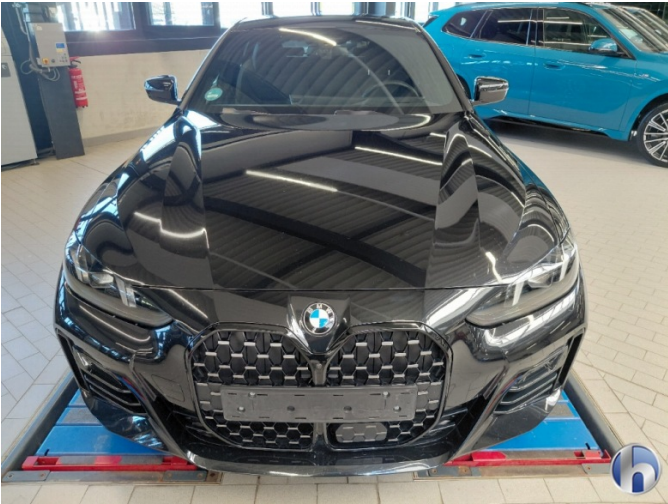
| 8. Fahrzeug Harz Kratzer Säure | Harz-/<br>Säureeinwirkung |

8. Fahrzeug Harz Kratzer Säure  
**Harz-/ Säureeinwirkung**
