## Volkswagen Transporter FWD lang Doppelkabine

EZ 03/2019 | Pritschenwagen | Diesel | Schaltgetriebe | 276.870km  
Besteuerung: Regelbesteuert (Deutschland)  
Fahrzeugstandort: 92\*\*\*  
Fahrzeug aufgenommen am: 26.08.2026

# Hinweise zum Zustandsbericht

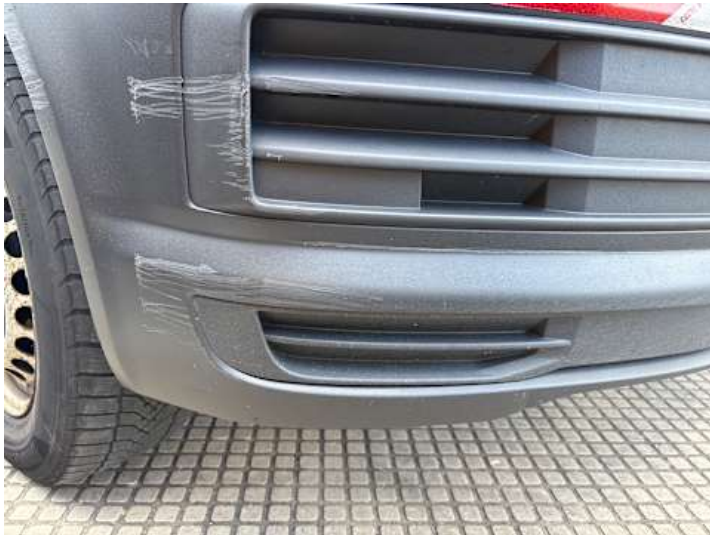
Stoßstange vorne (Kratzer)

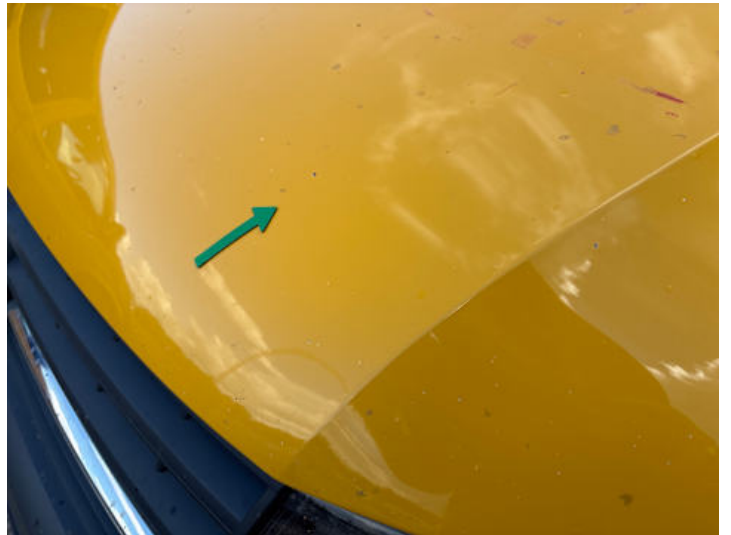
Motorhaube (Steinschlag)

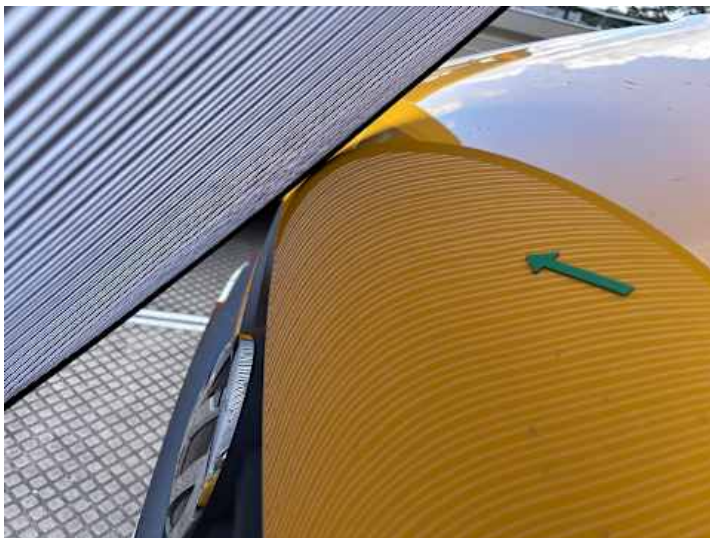
Motorhaube (Delle)

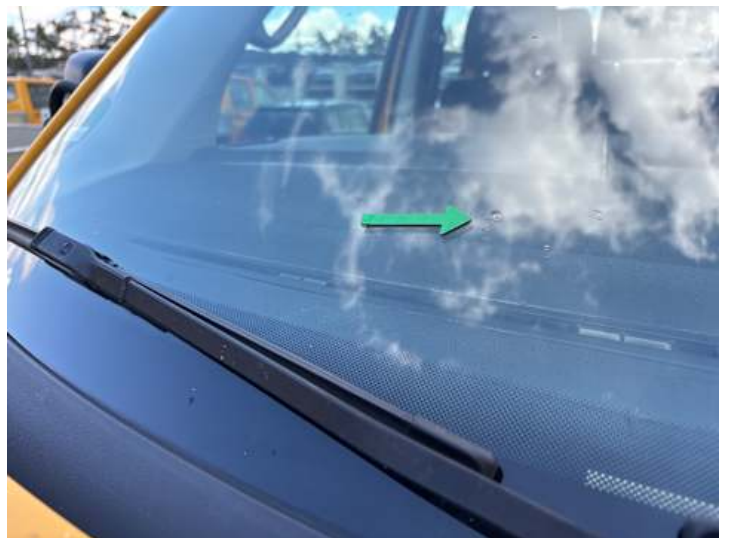
Windschutzscheibe (Steinschlag)

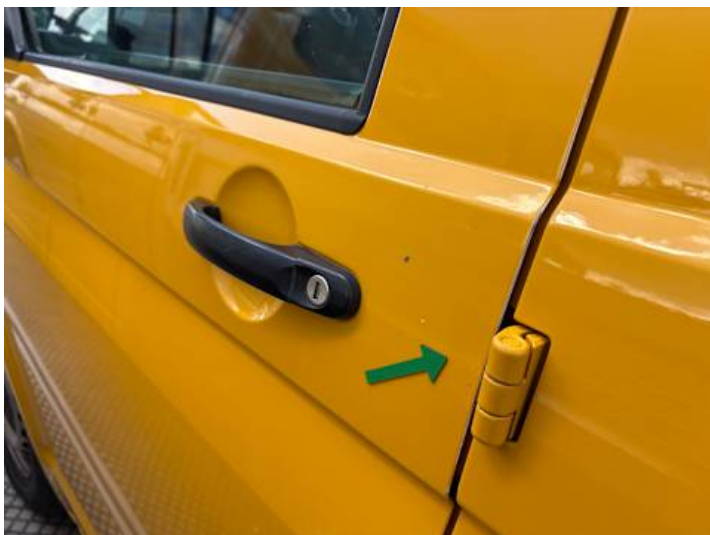
Fahrertür (Kratzer)

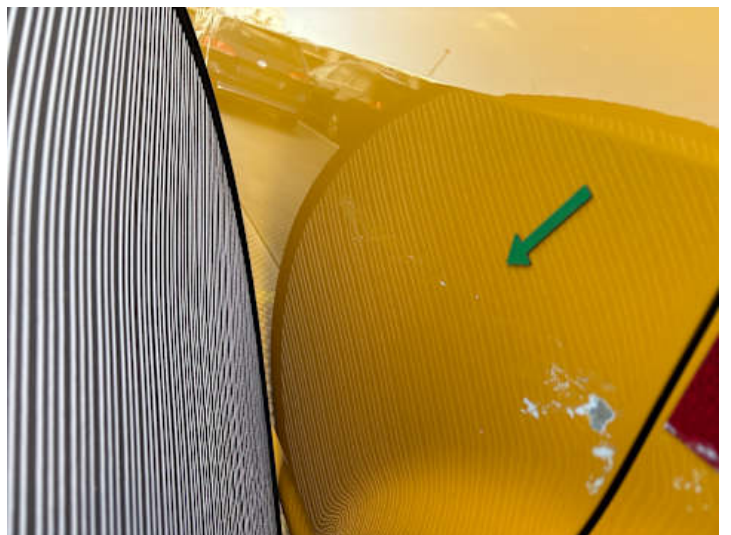
Beifahrertür (Lackschaden, Unsachgemäß instand gesetzt, Kratzer)

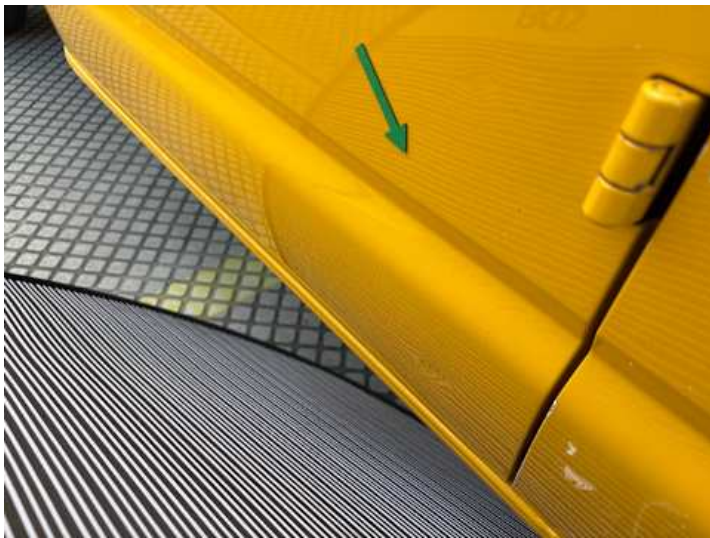
Türe hinten rechts (Delle)

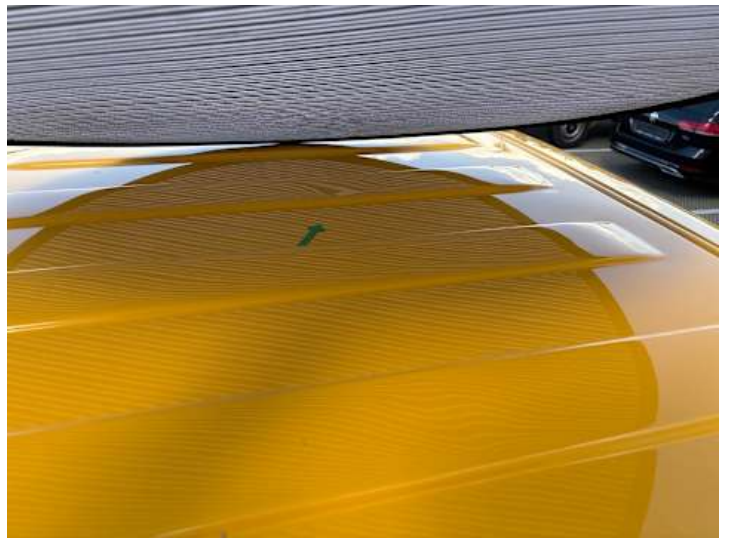
Dach (Delle)

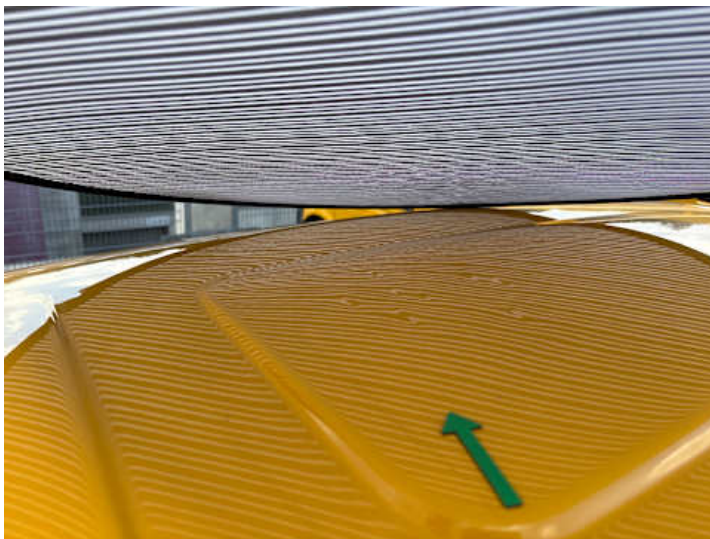
Dach (Delle)

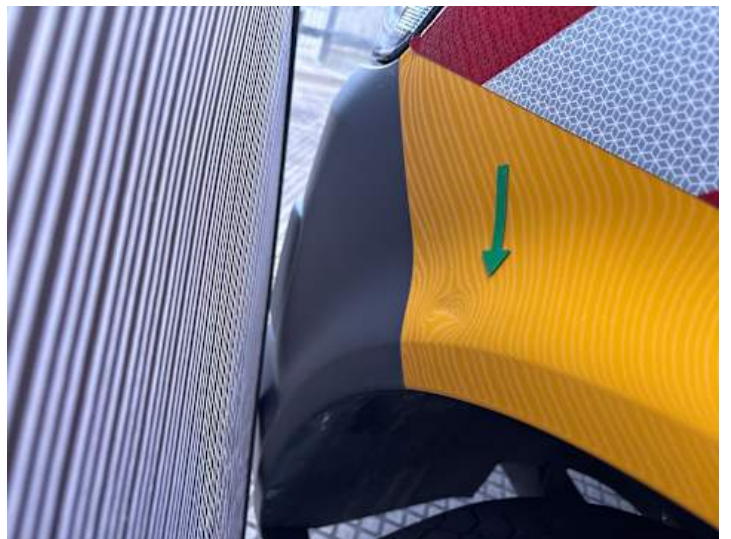
Kotflügel vorne links (Delle)

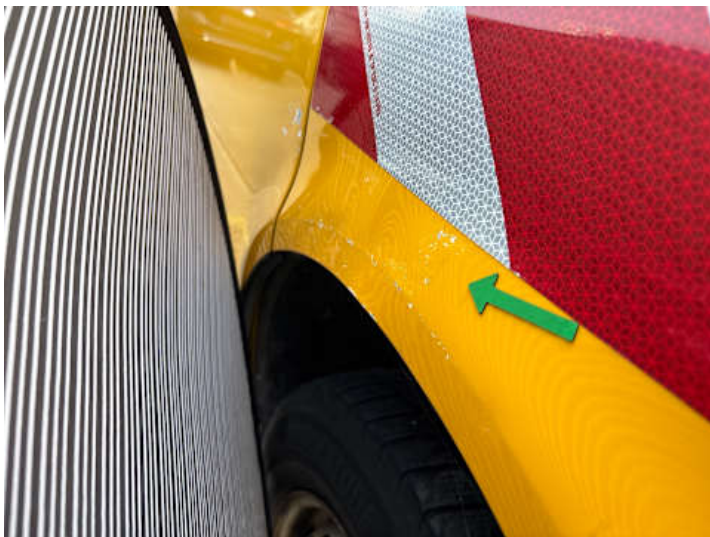
Kotflügel vorne rechts (Kratzer, Verformung)

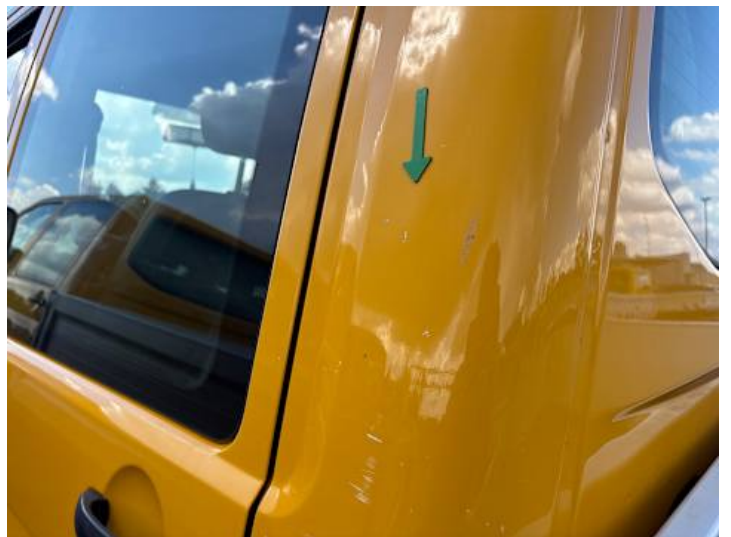
Seitenteil hinten links (Kratzer)

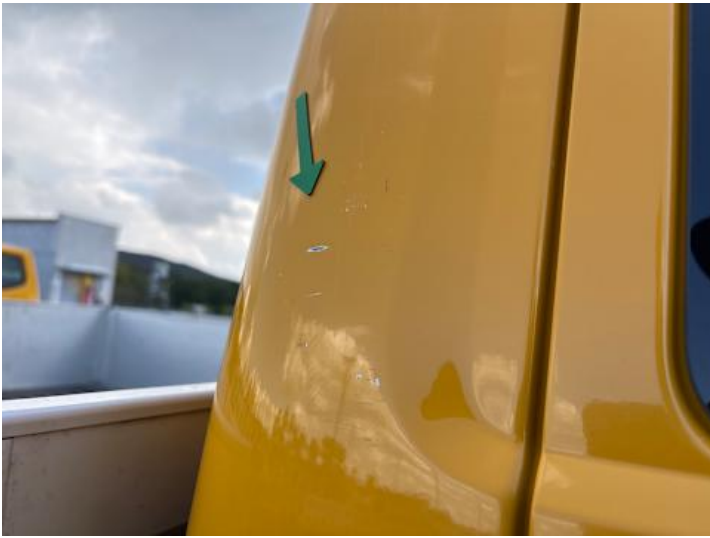
Seitenteil hinten rechts (Kratzer)

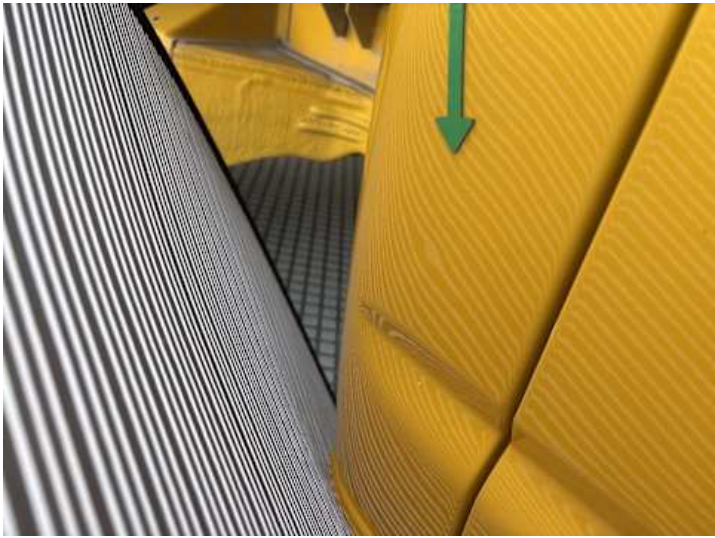
Seitenteil hinten rechts (Delle)

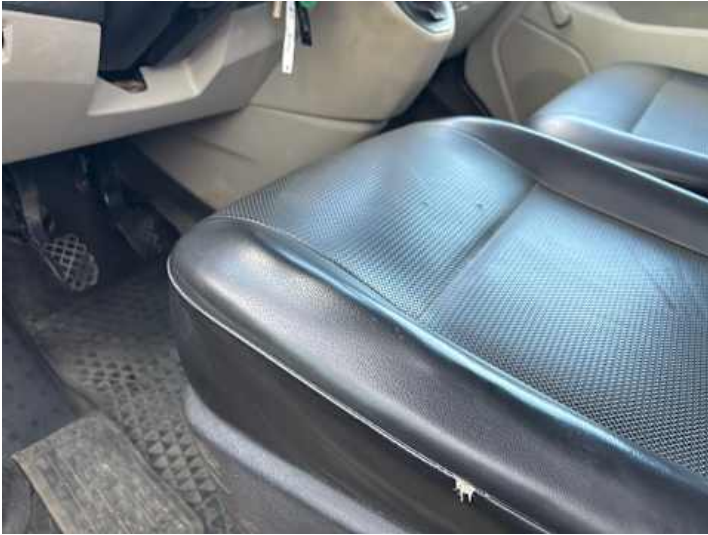
Innenraum (Verschleiß)

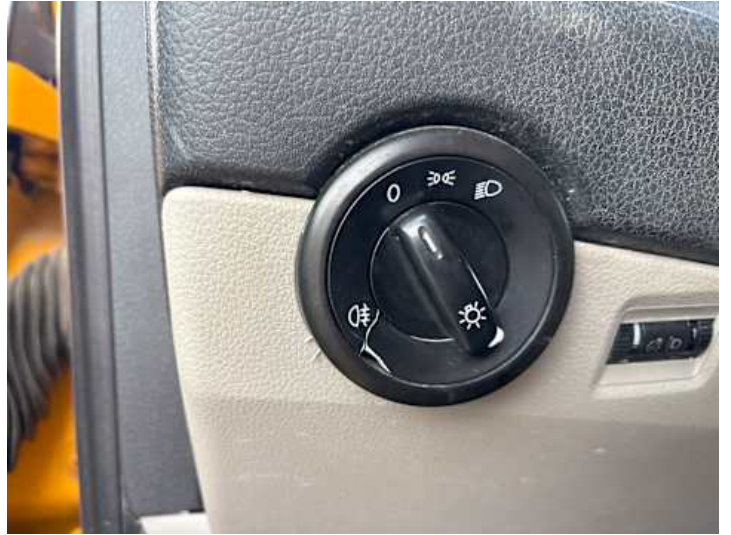
Innenraum (Verschleiß)

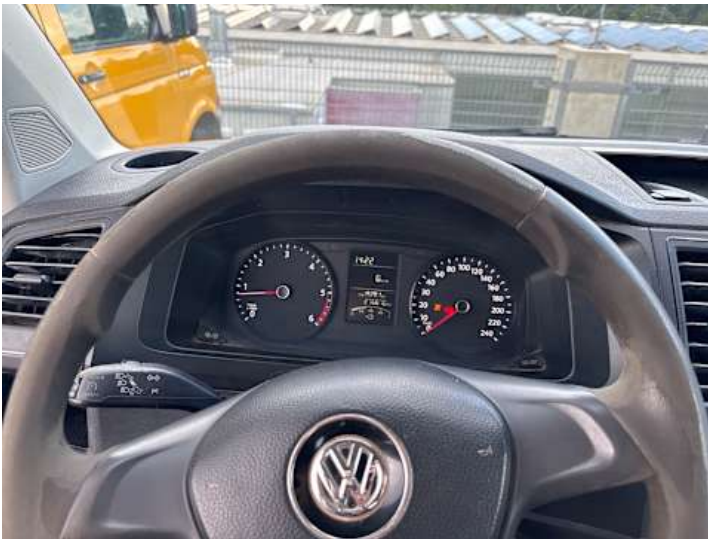
Innenraum (Verschleiß)

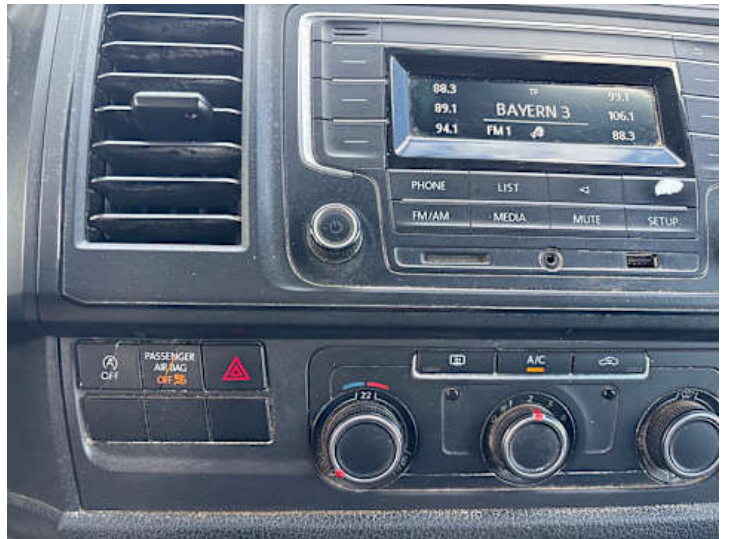
Innenraum (Verschleiß)
