## Volkswagen Passat Highline

EZ 04/2007 | Kombi | Diesel | Automatikgetriebe | 325.283km  
Besteuerung: Differenzbesteuert (§25a UStG)  
Fahrzeugstandort: 28\*\*\*  
Fahrzeug aufgenommen am: 27.08.2026

# Hinweise zum Zustandsbericht

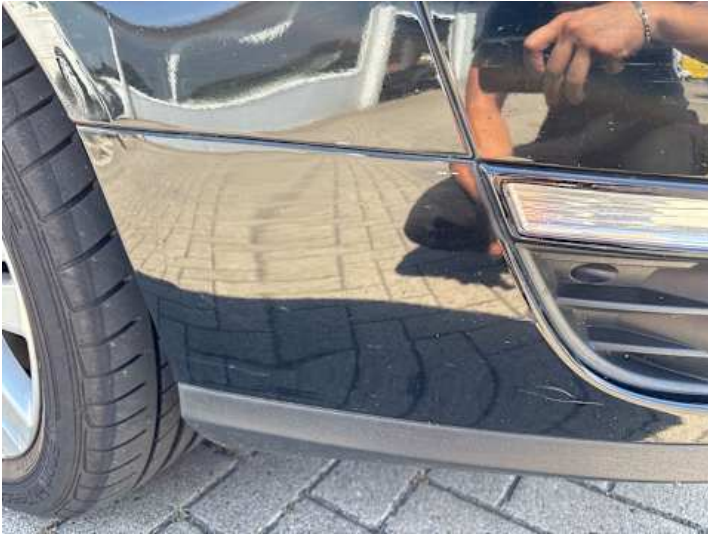
Stoßstange vorne (Lackschaden, Kratzer)

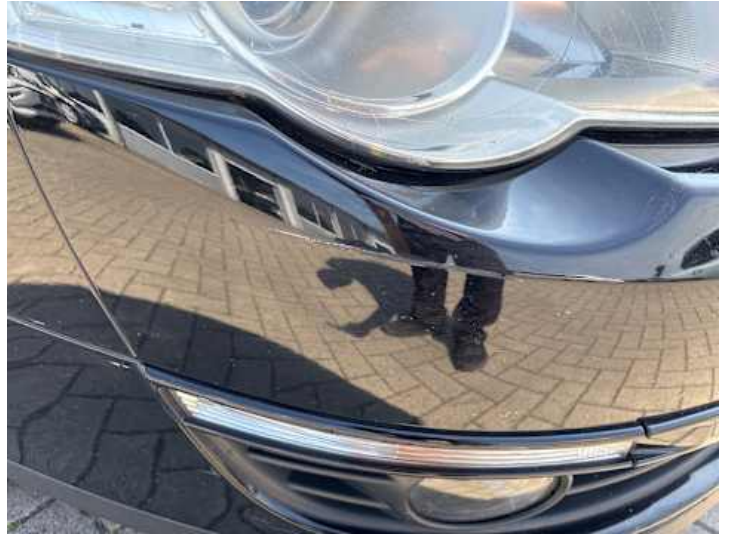
Stoßstange vorne (Lackschaden, Kratzer)

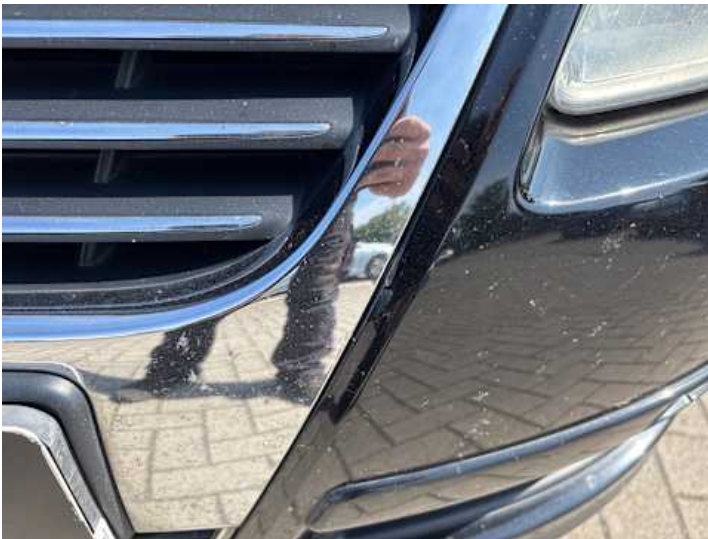
Stoßstange vorne (Lackschaden, Kratzer)

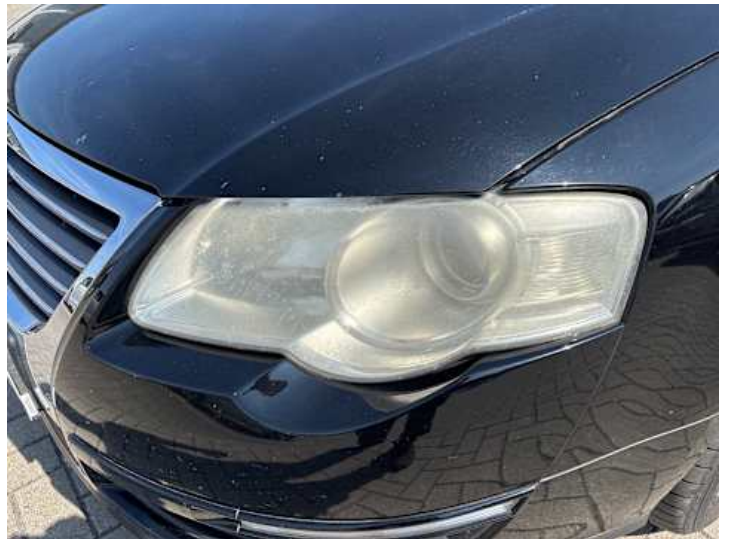
Scheinwerfer (links) (Blind)

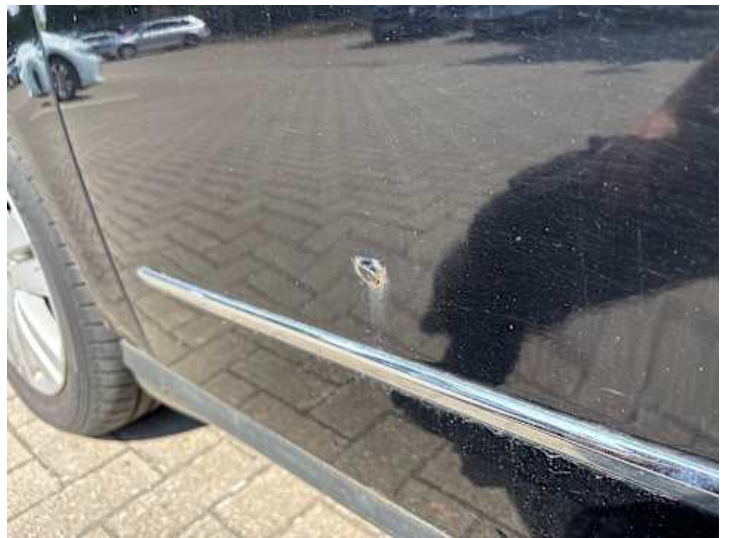
Fahrtür (Lackschaden, Kratzer, Rost, Delle, Riss/Bruch)

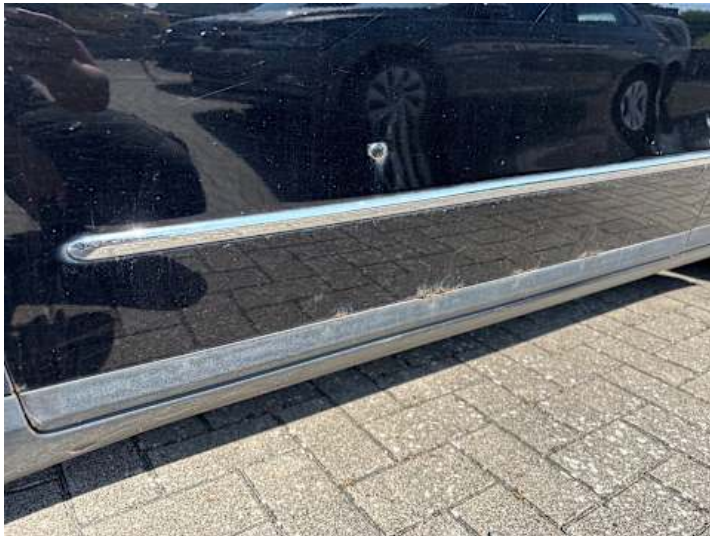
Fahrtür (Lackschaden, Kratzer, Rost, Delle, Riss/Bruch)

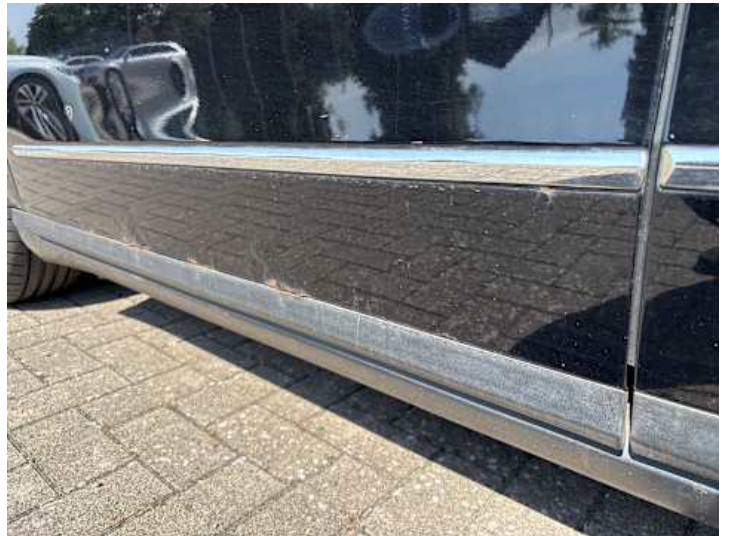
Fahrtür (Lackschaden, Kratzer, Rost, Delle, Riss/Bruch)

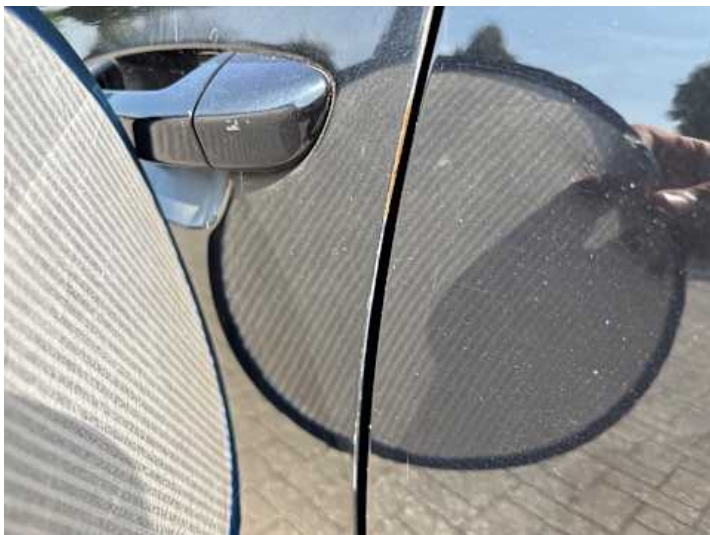
Fahrtür (Lackschaden, Kratzer, Rost, Delle, Riss/Bruch)

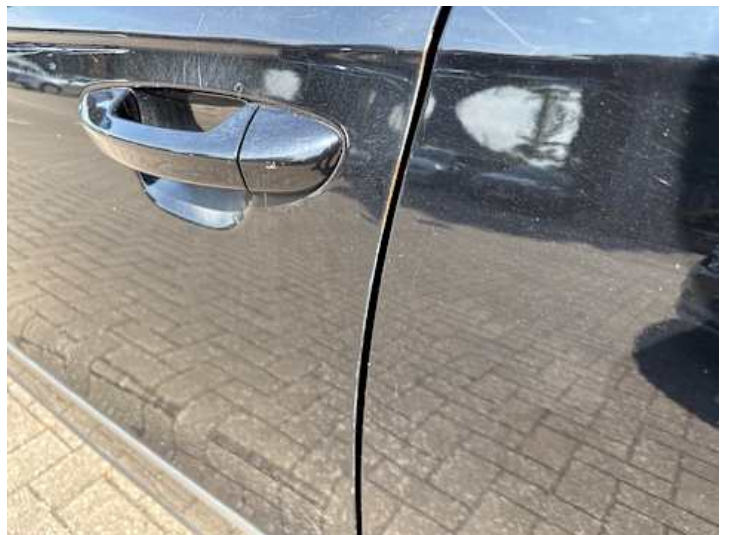
Fahrtür (Lackschaden, Kratzer, Rost, Delle, Riss/Bruch)

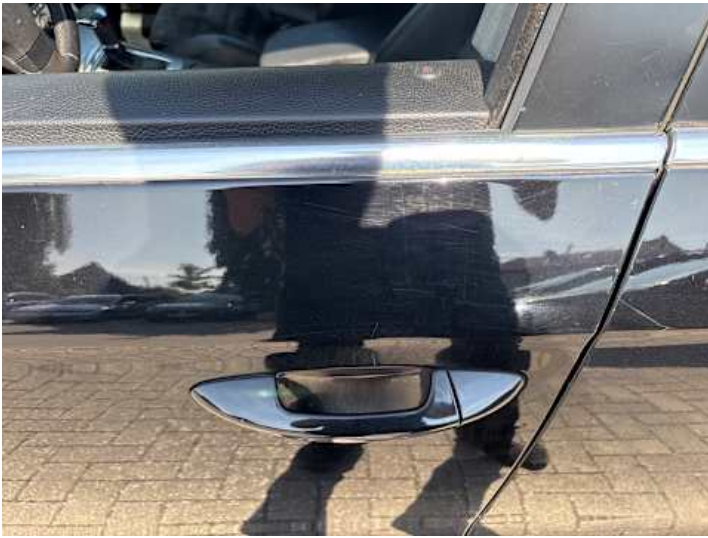
Fahrertür (Lackschaden, Kratzer, Rost, Delle, Riss/Bruch)

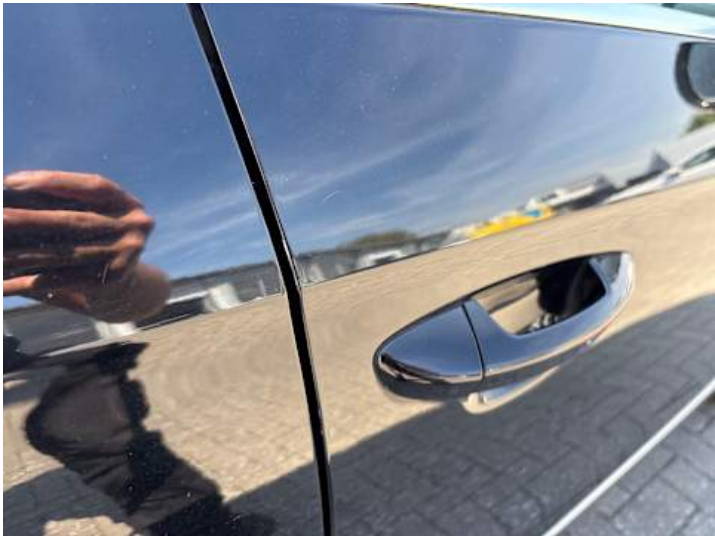
Beifahrertür (Kratzer, Lackschaden, Rost)

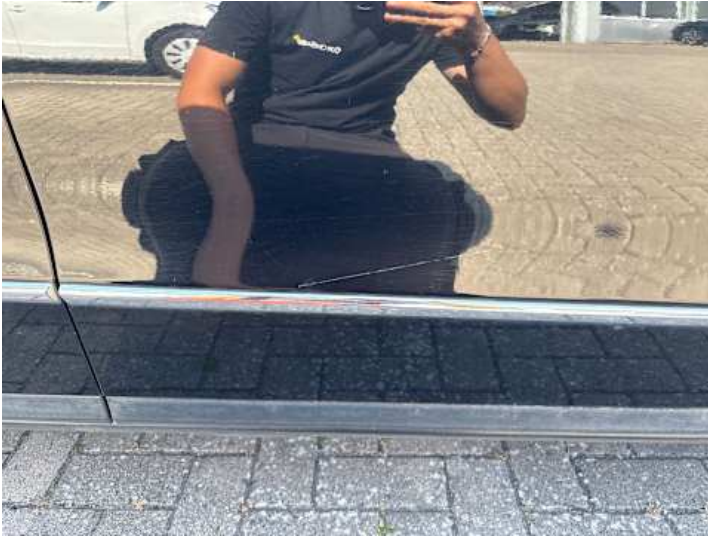
Beifahrertür (Kratzer, Lackschaden, Rost)

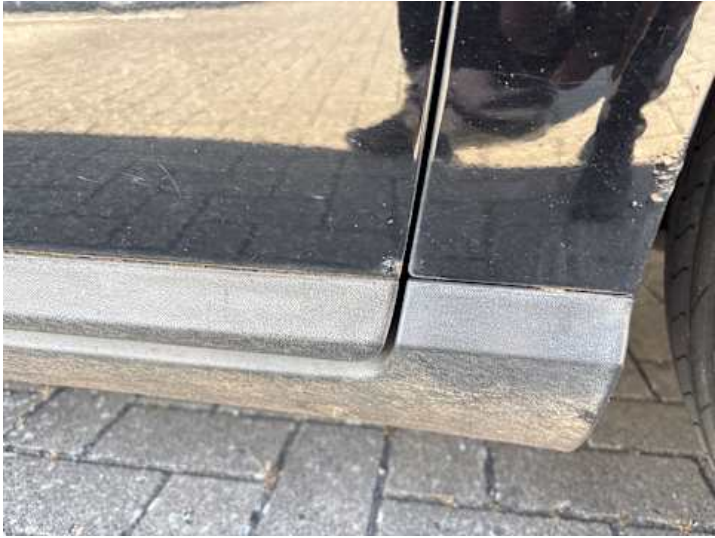
Beifahrertür (Kratzer, Lackschaden, Rost)

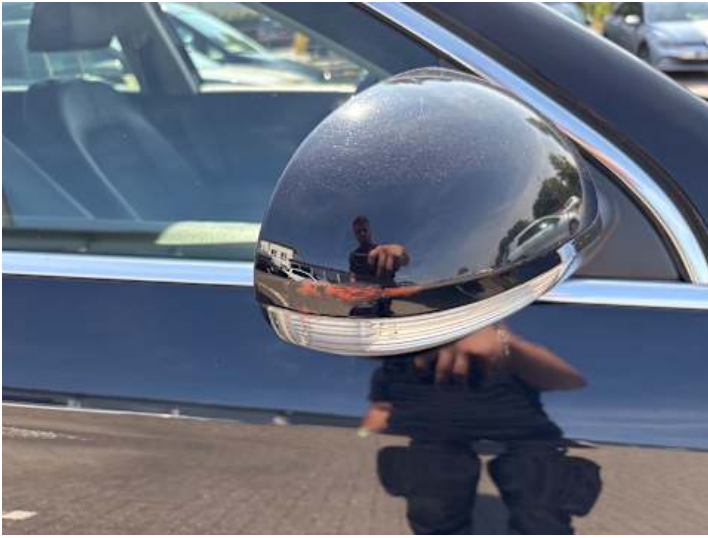
Beifahrertür (Kratzer, Lackschaden, Rost)

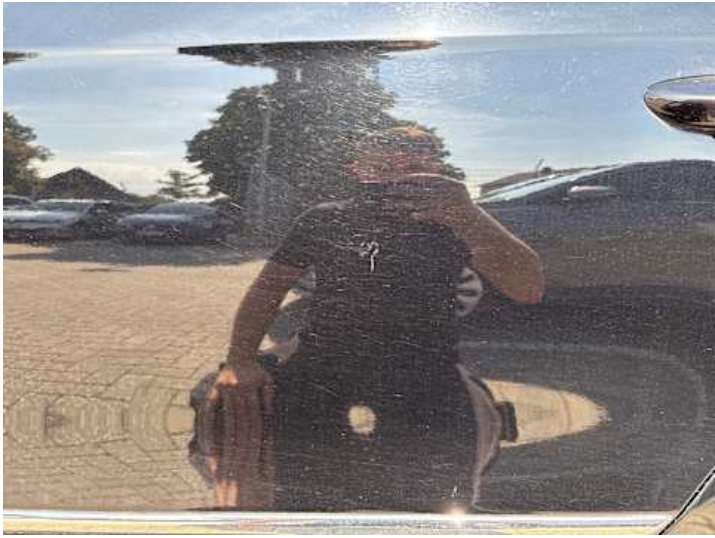
Türe hinten links (Lackschaden, Kratzer)

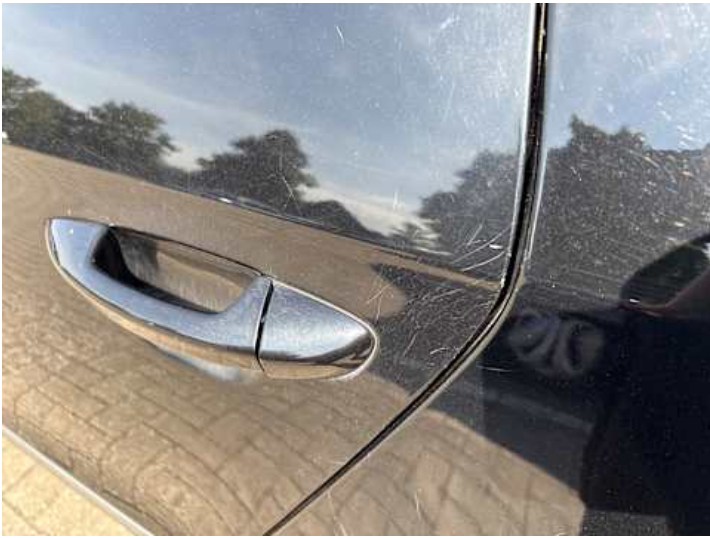
Türe hinten links (Lackschaden, Kratzer)

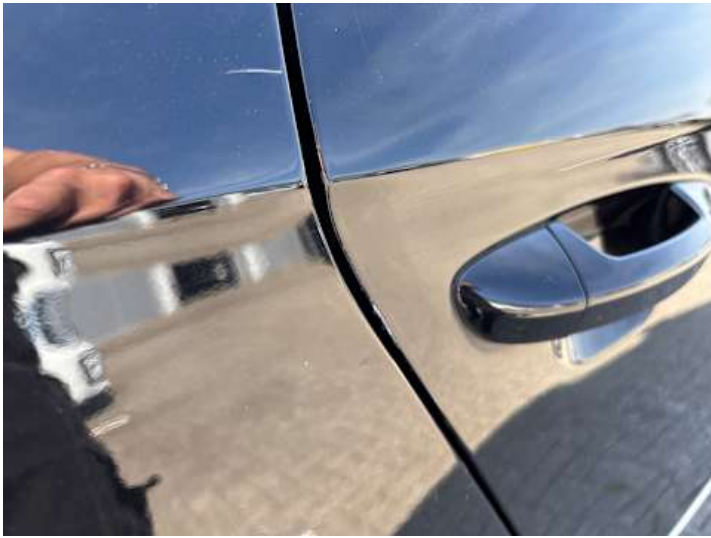
Türe hinten rechts (Kratzer, Lackschaden, Delle)

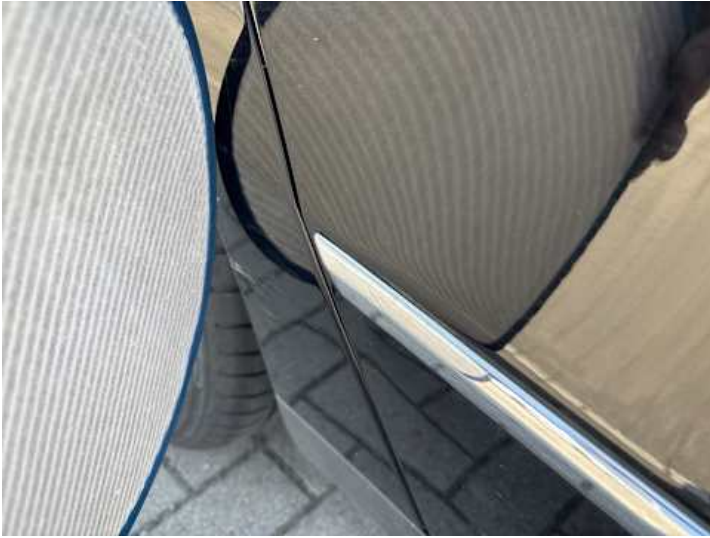
Türe hinten rechts (Kratzer, Lackschaden, Delle)

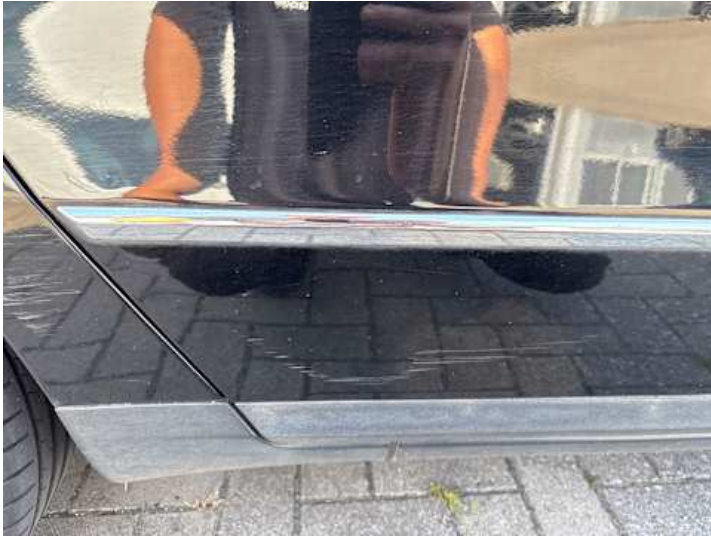
Türe hinten rechts (Kratzer, Lackschaden, Delle)

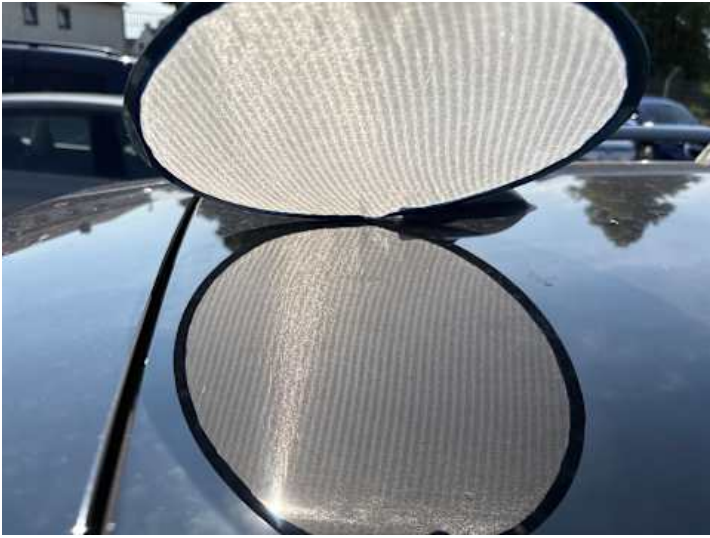
Dach (Rost, Lackschaden, Delle)

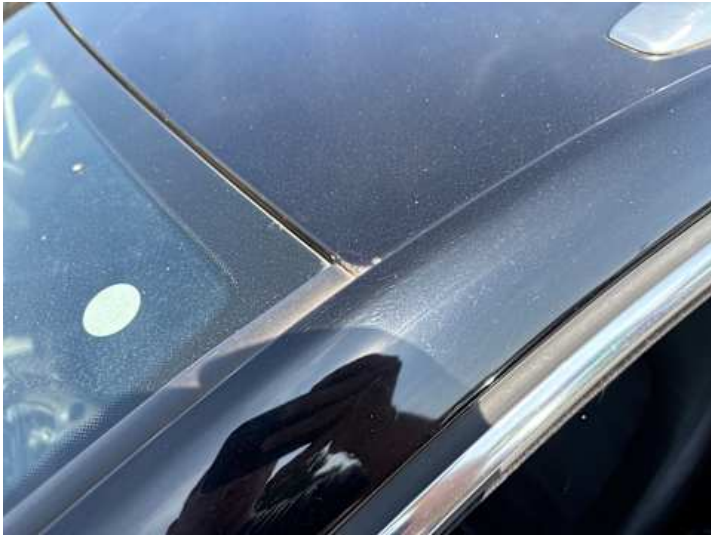
Dach (Rost, Lackschaden, Delle)

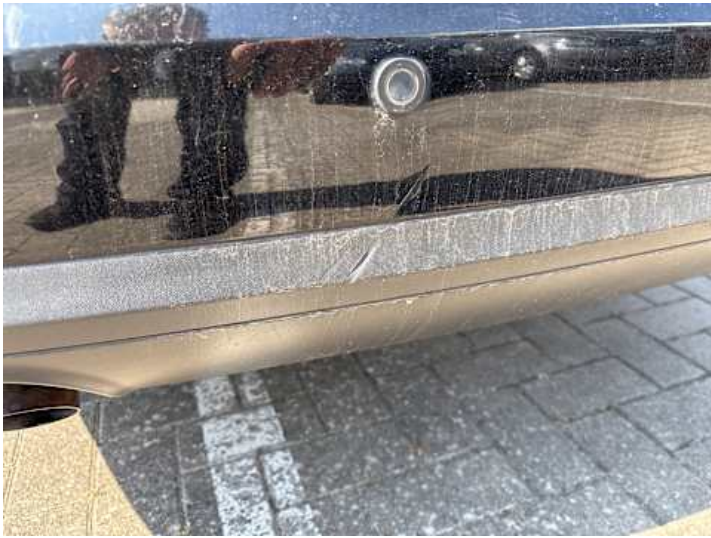
Stoßstange hinten (Kratzer, Lackschaden)

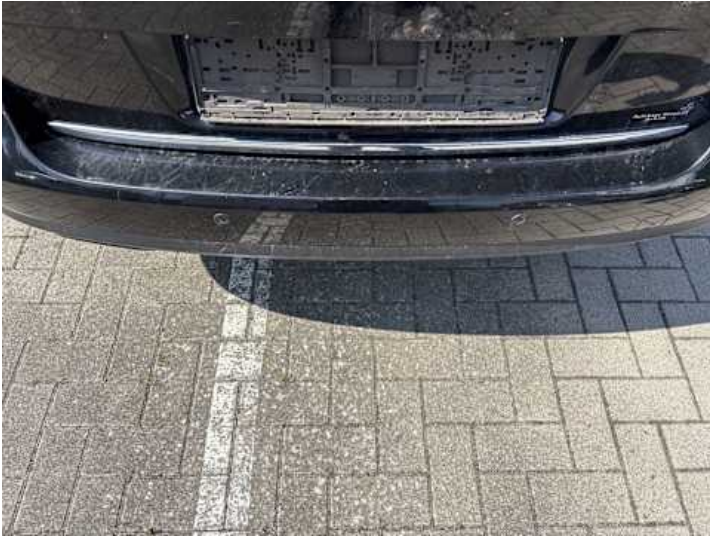
Stoßstange hinten (Kratzer, Lackschaden)

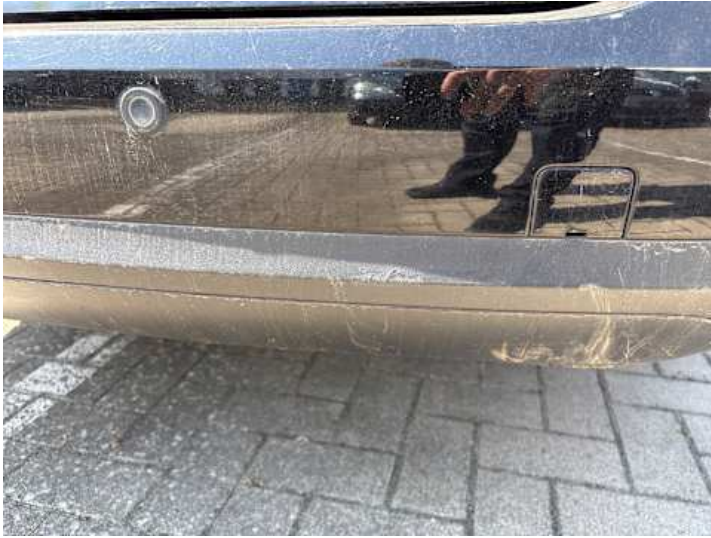
Stoßstange hinten (Kratzer, Lackschaden)

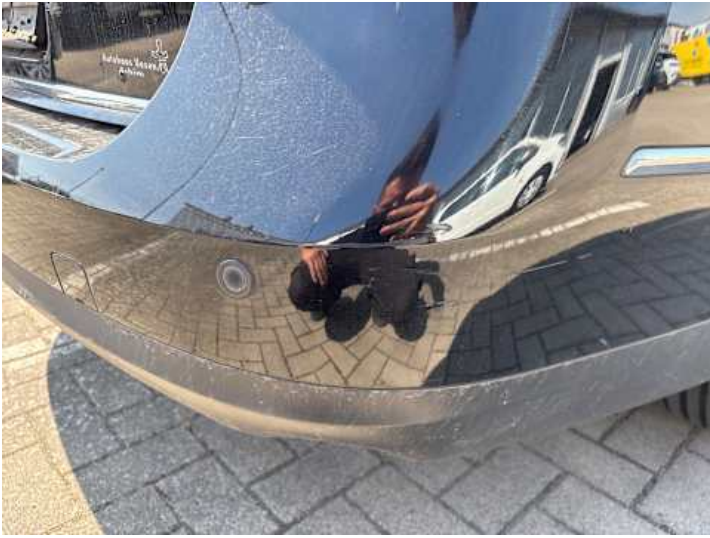
Stoßstange hinten (Kratzer, Lackschaden)

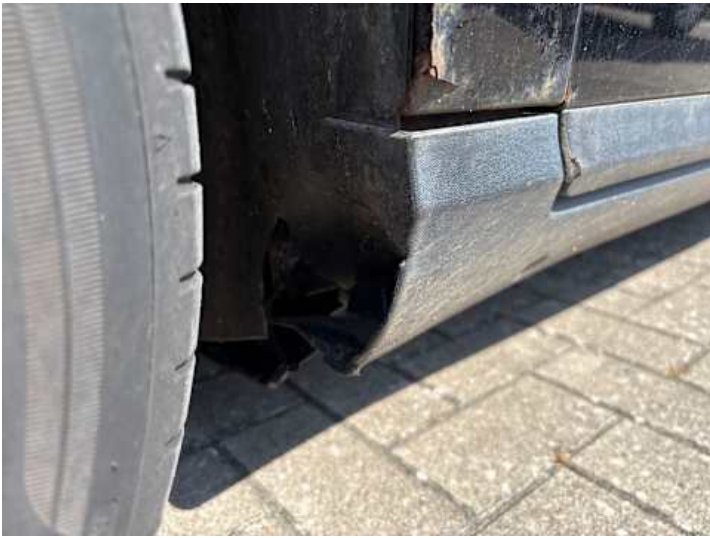
Schweller links (Kratzer, Riss/Bruch)

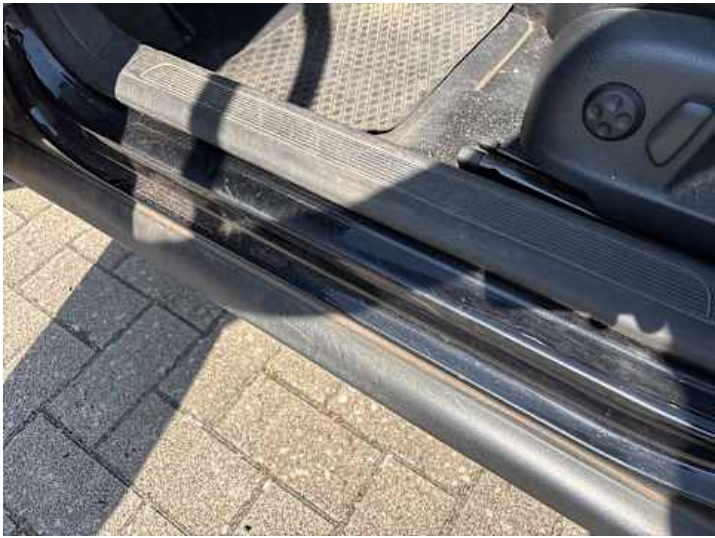
Schweller links (Kratzer, Riss/Bruch)

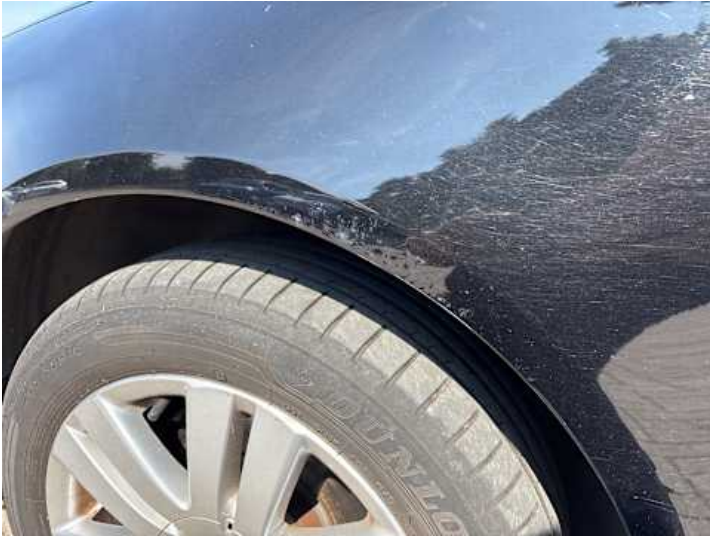
Kotflügel vorne links (Verformung, Rost, Riss/Bruch)

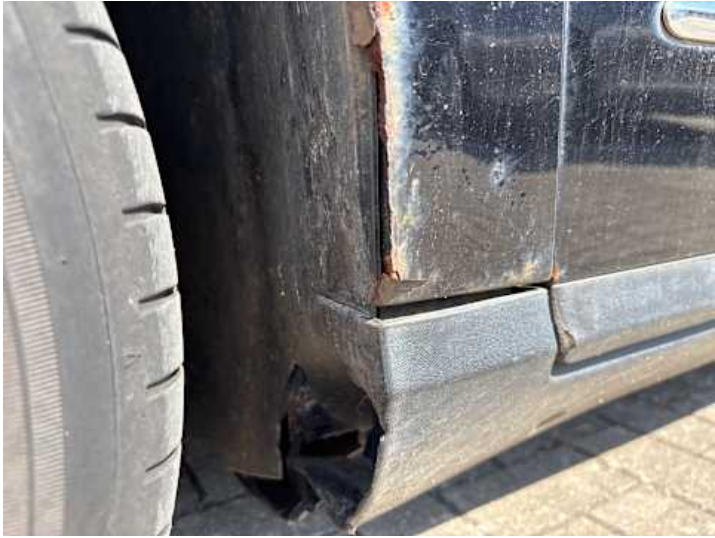
Kotflügel vorne links (Verformung, Rost, Riss/Bruch)

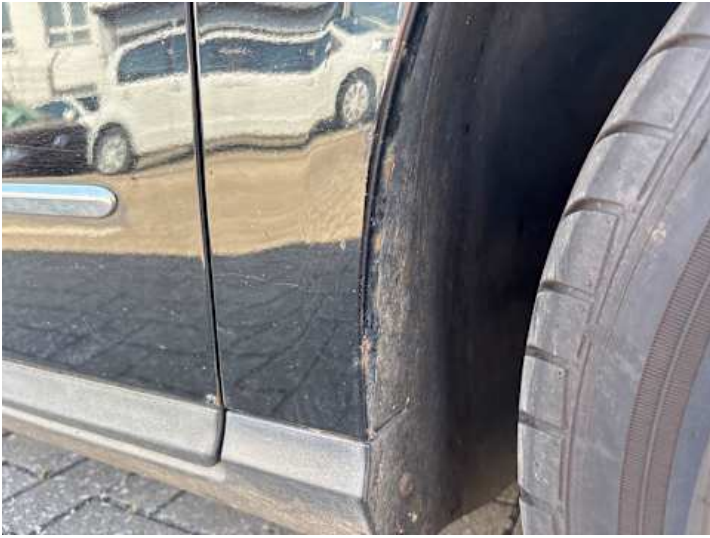
Kotflügel vorne rechts (Rost, Lackschaden, Delle, Kratzer)

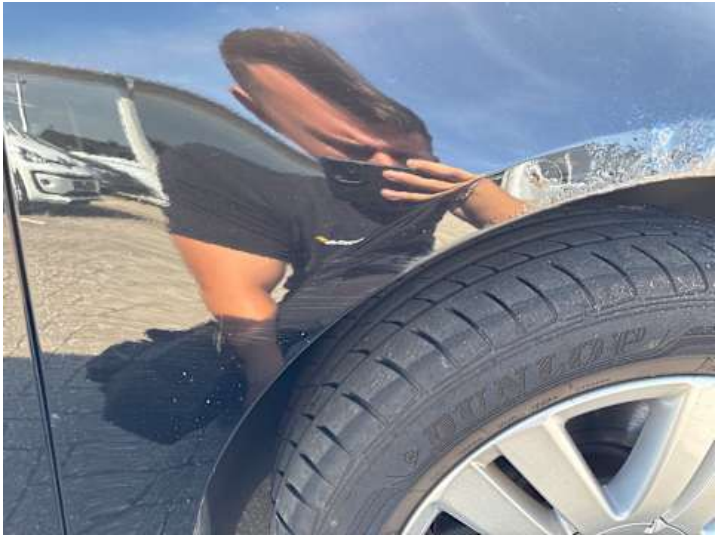
Kotflügel vorne rechts (Rost, Lackschaden, Delle, Kratzer)

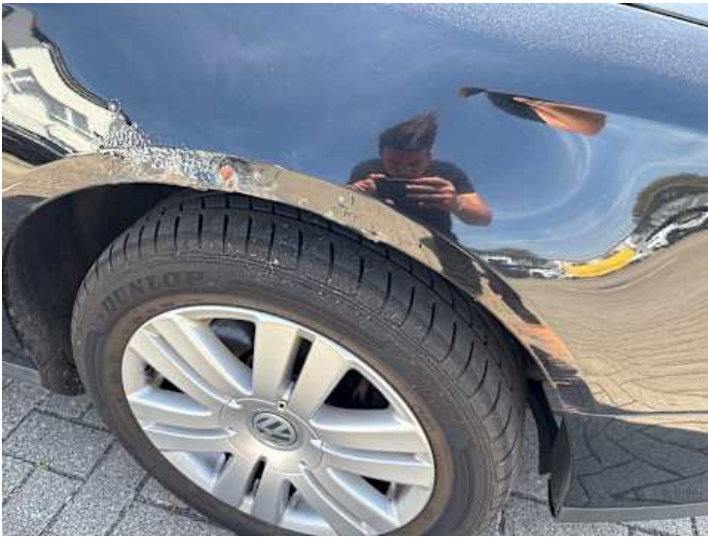
Kotflügel vorne rechts (Rost, Lackschaden, Delle, Kratzer)

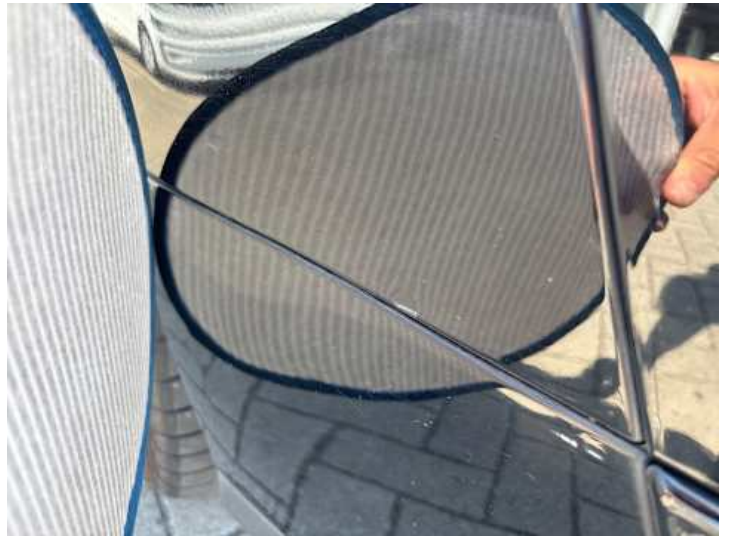
Kotflügel vorne rechts (Rost, Lackschaden, Delle, Kratzer)

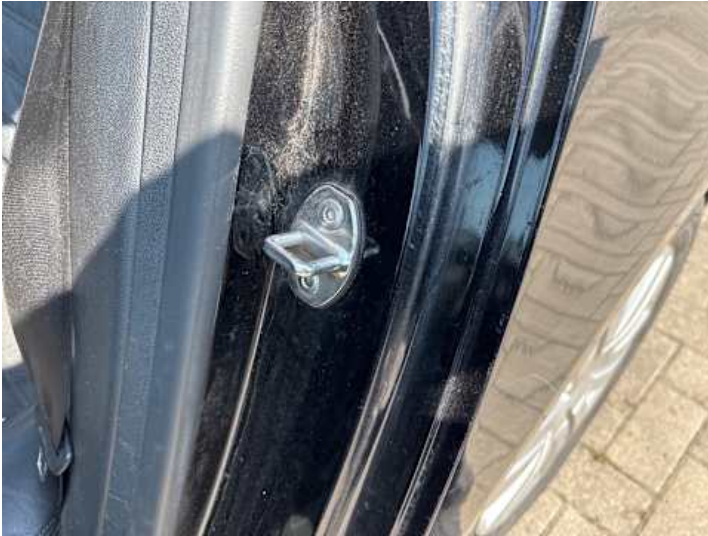
Seitenteil hinten links (Kratzer)

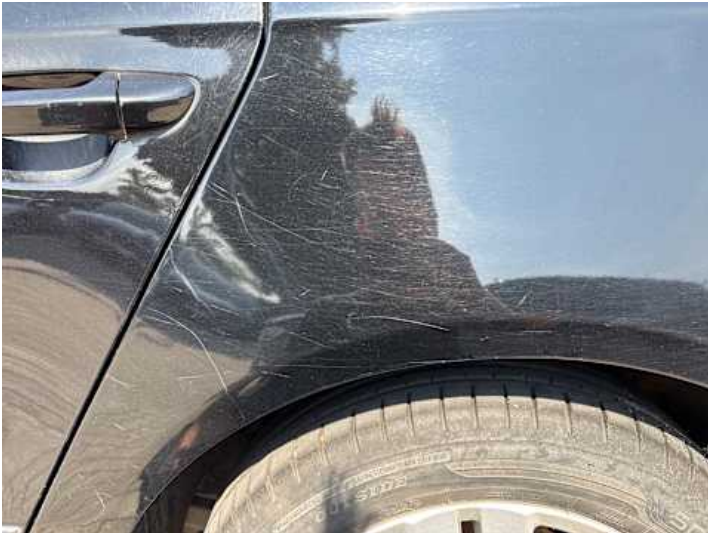
Seitenteil hinten links (Kratzer, Lackschaden, Rost)

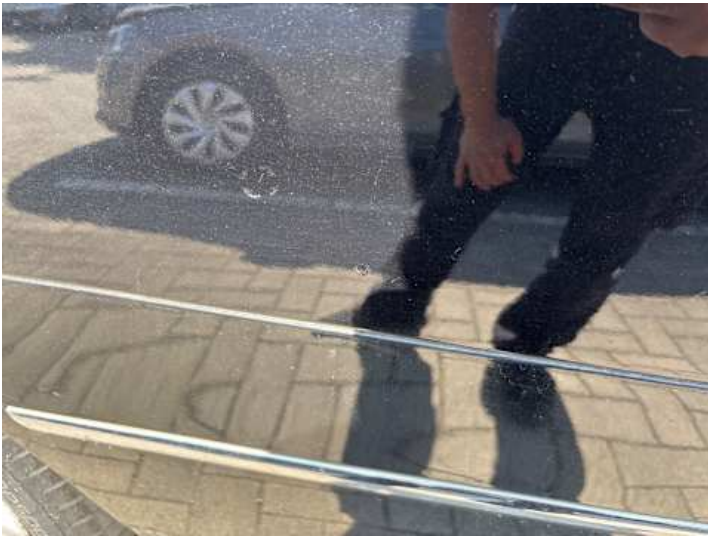
Seitenteil hinten links (Kratzer, Lackschaden, Rost)

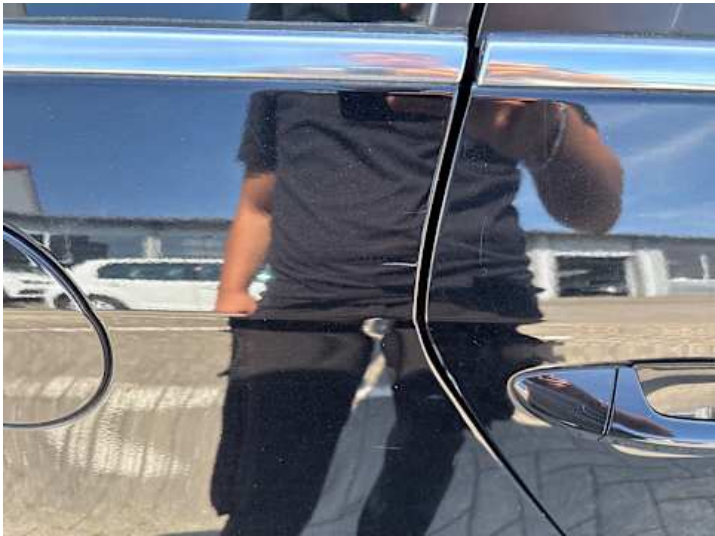
Seitenteil hinten rechts (Rost, Kratzer, Lackschaden)

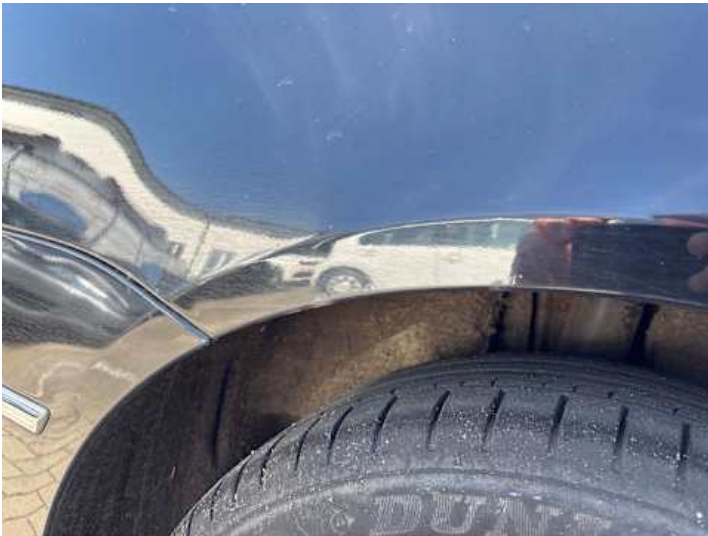
Seitenteil hinten rechts (Rost, Kratzer, Lackschaden)

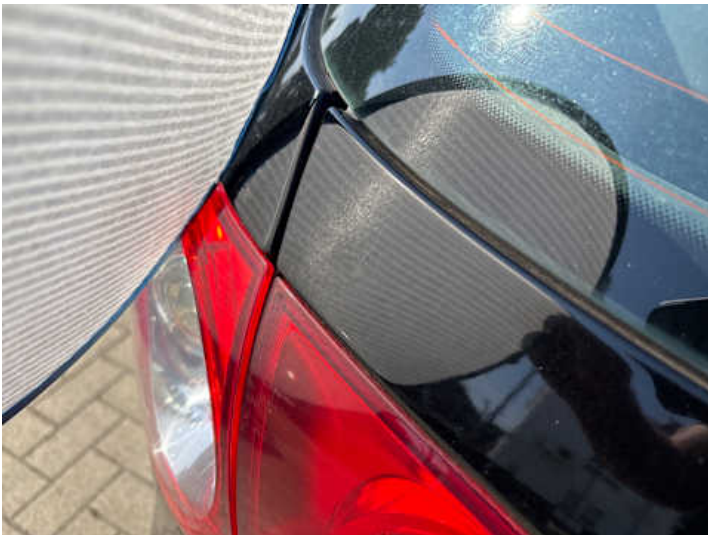
Heckklappe (Rost, Lackschaden, Delle)

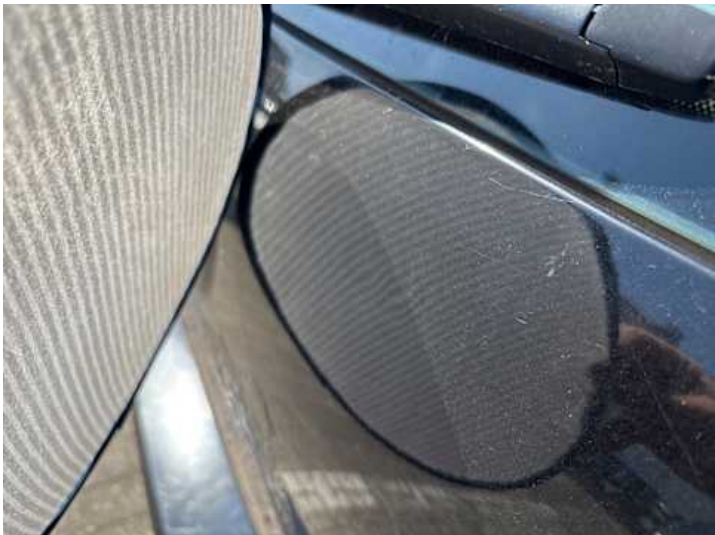
Heckklappe (Rost, Lackschaden, Delle)

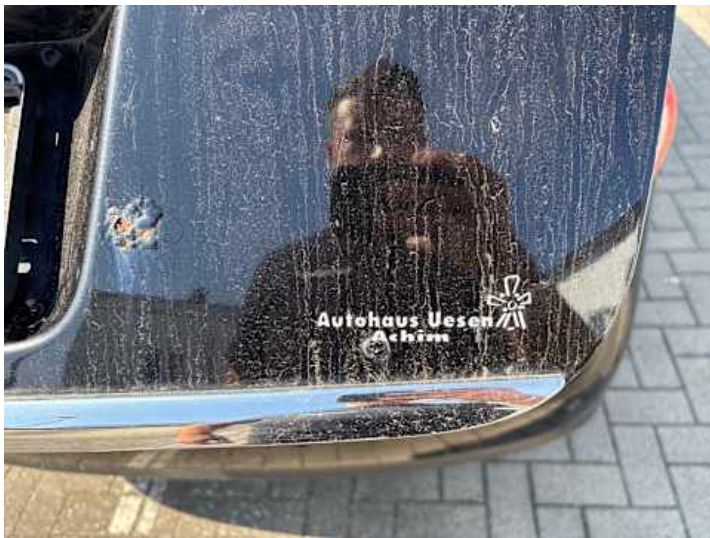
Heckklappe (Rost, Lackschaden, Delle)

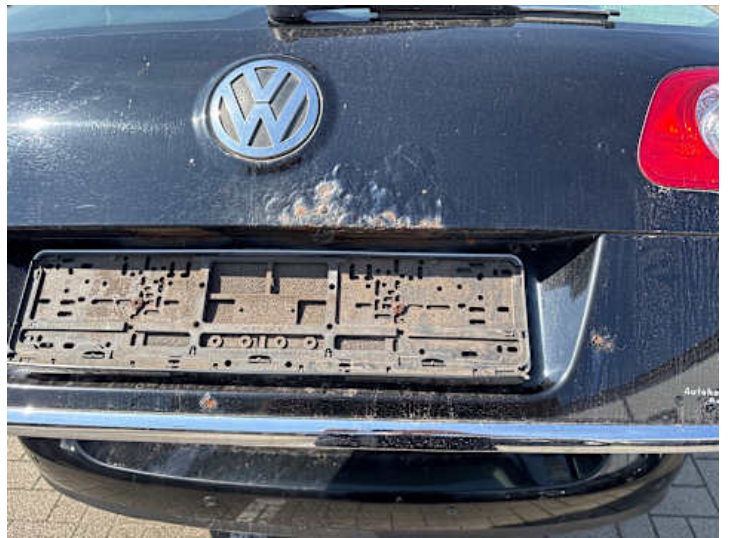
Heckklappe (Rost, Lackschaden, Delle)

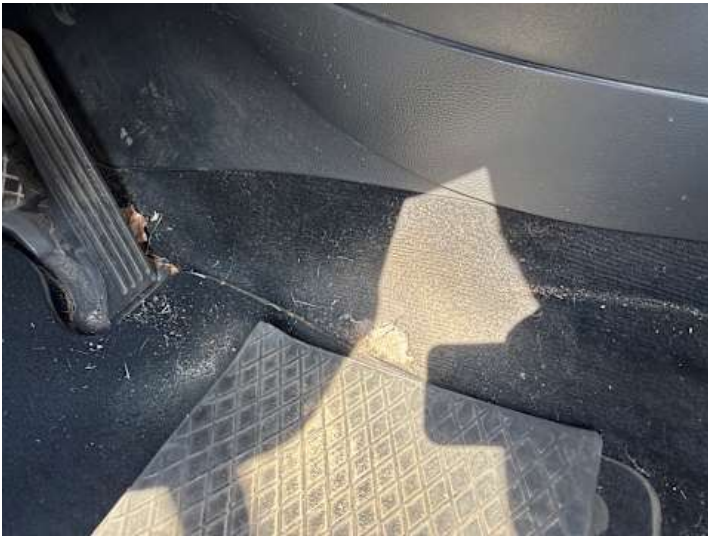
Innenraum (Riss/Bruch)

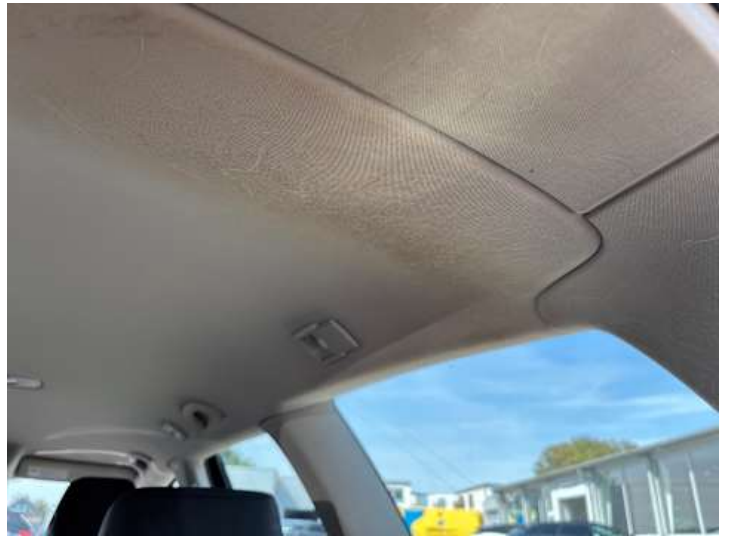
Innenraum (Tierhaare/Tiergeruch)

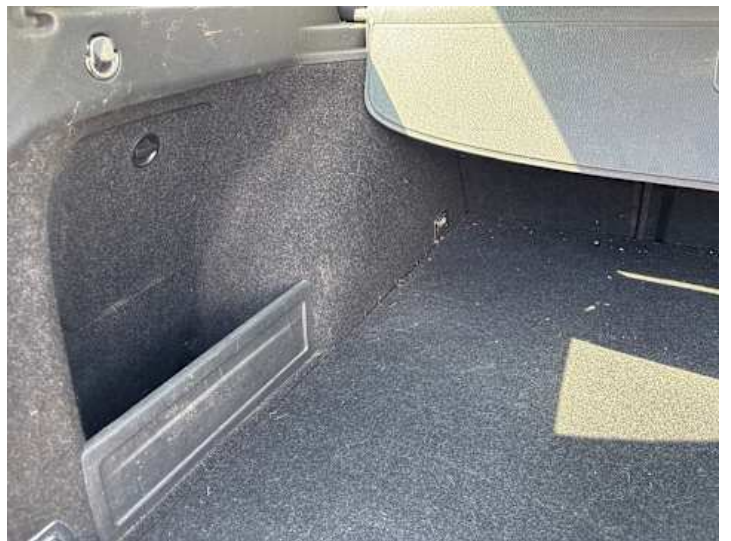
Innenraum (Tierhaare/Tiergeruch)

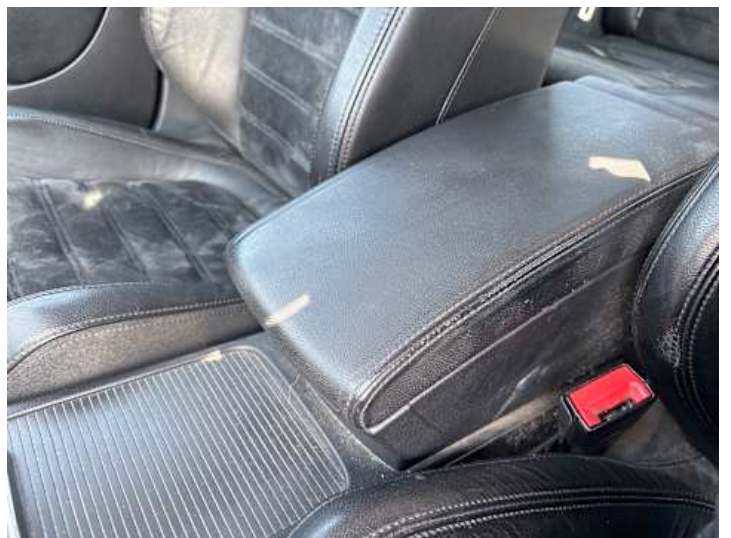
Innenraum (Verschleiß)

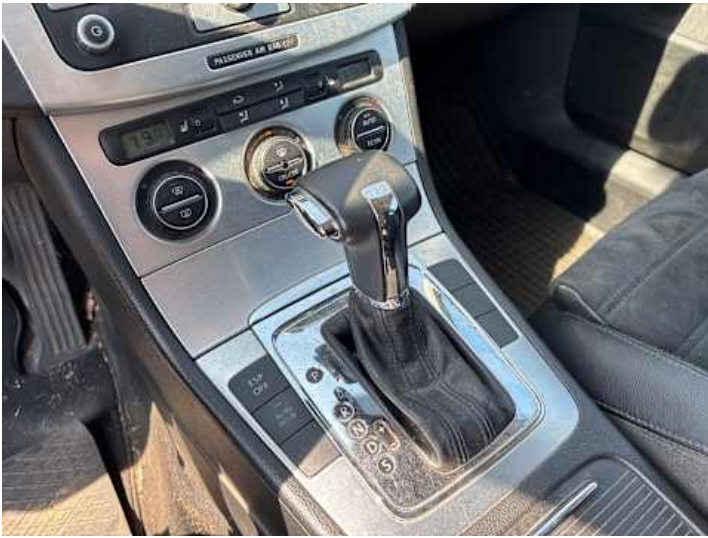
Innenraum (Verschleiß)

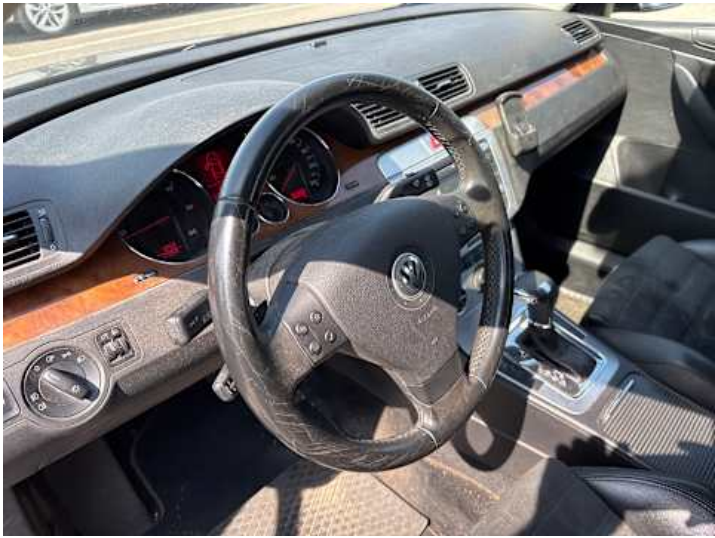
Innenraum (Verschleiß)

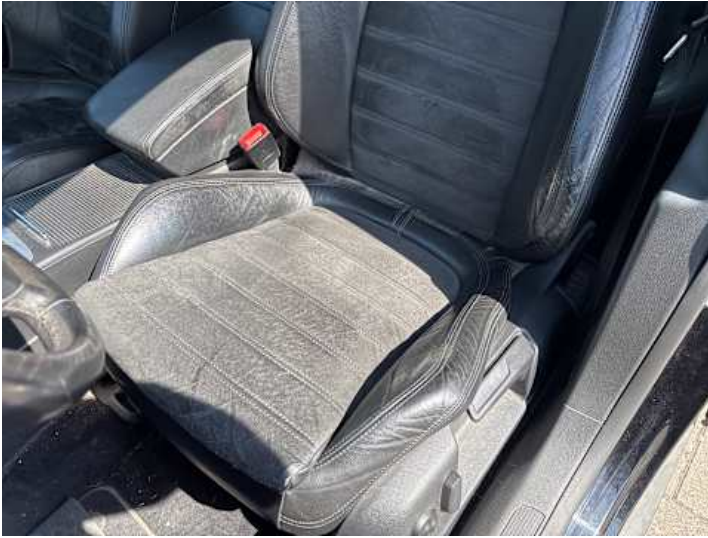
Innenraum (Verschleiß)

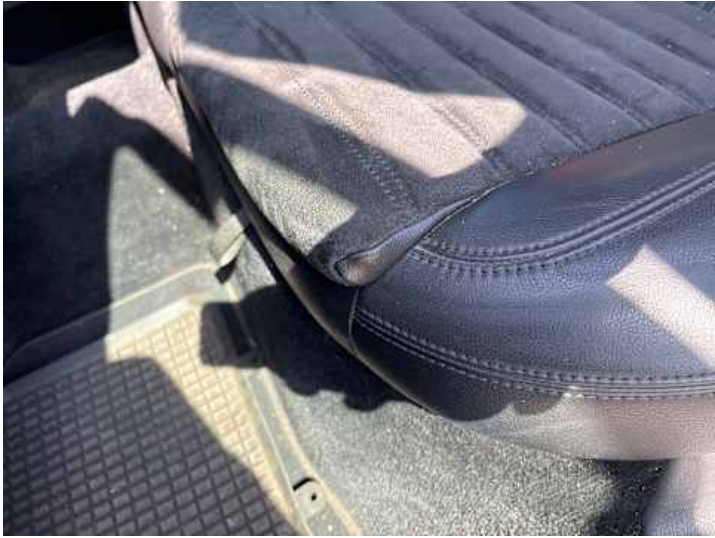
Innenraum (Verschleiß)

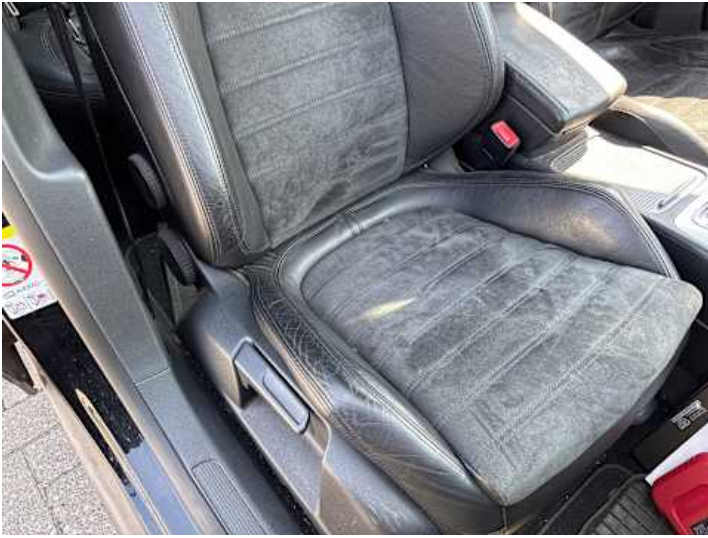
Innenraum (Verschleiß)

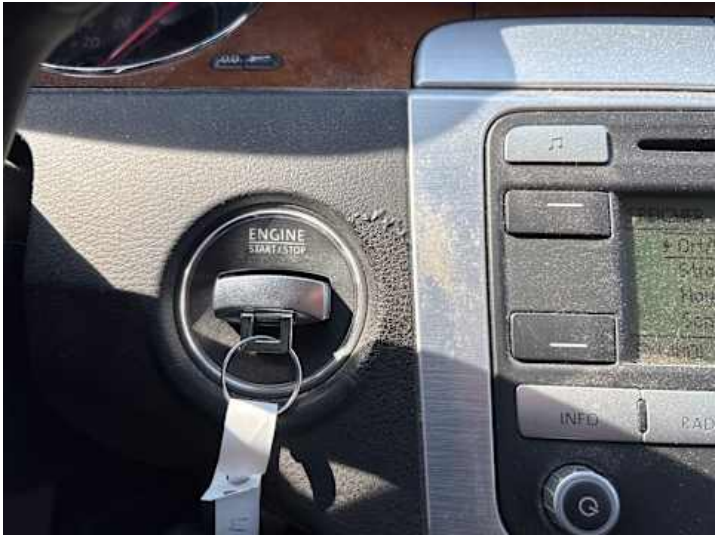
Innenraum (Diverse Schäden)

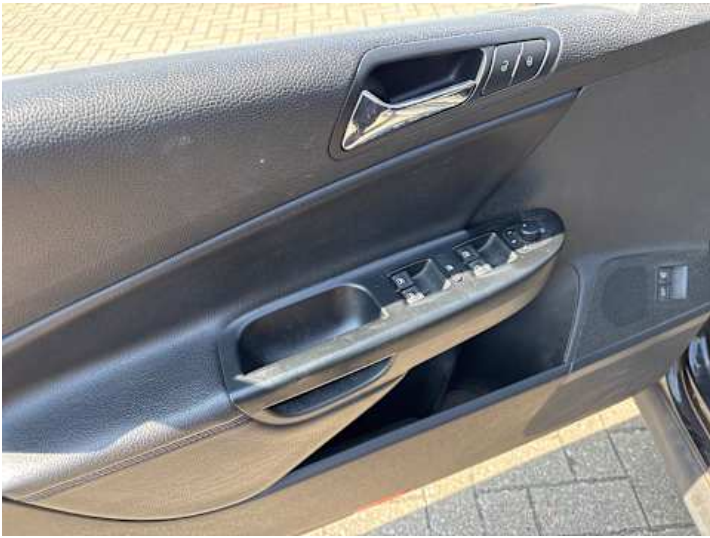
Innenraum (Diverse Schäden)

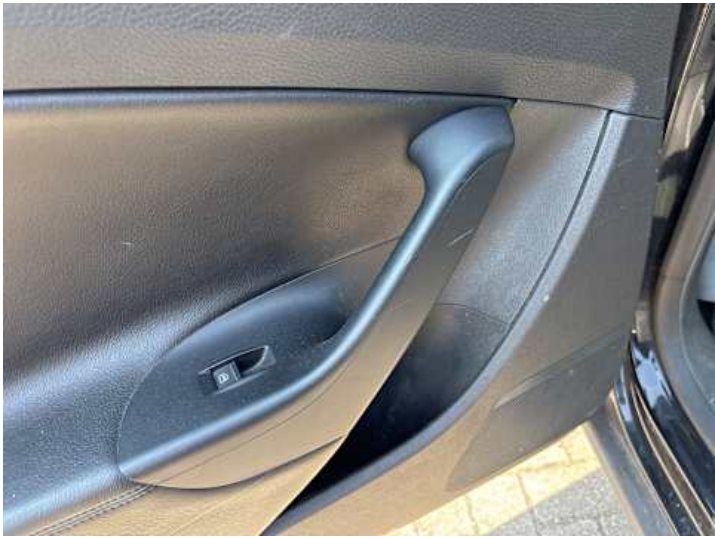
Innenraum (Diverse Schäden)

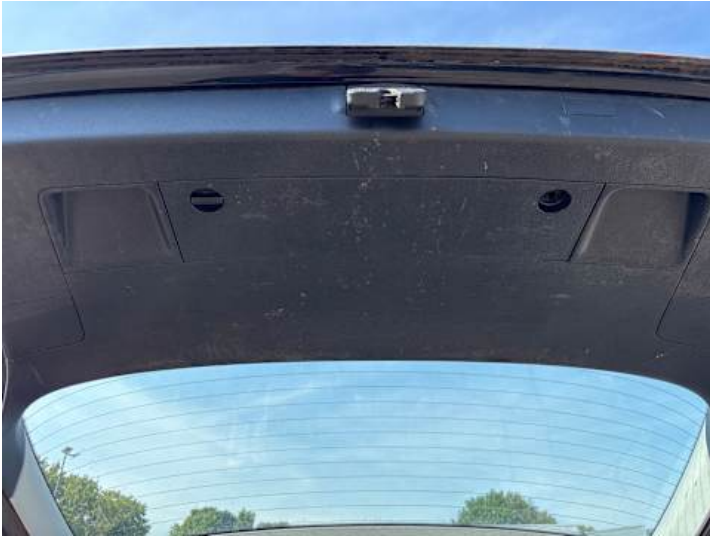
Innenraum (Diverse Schäden)

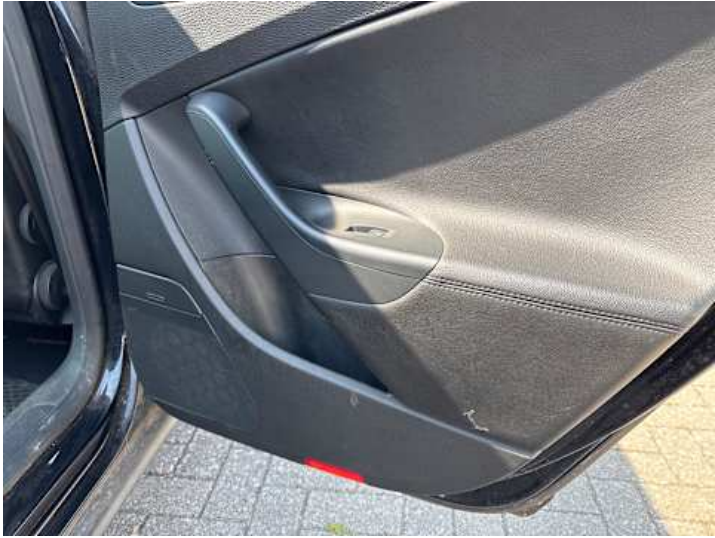
Innenraum (Diverse Schäden)

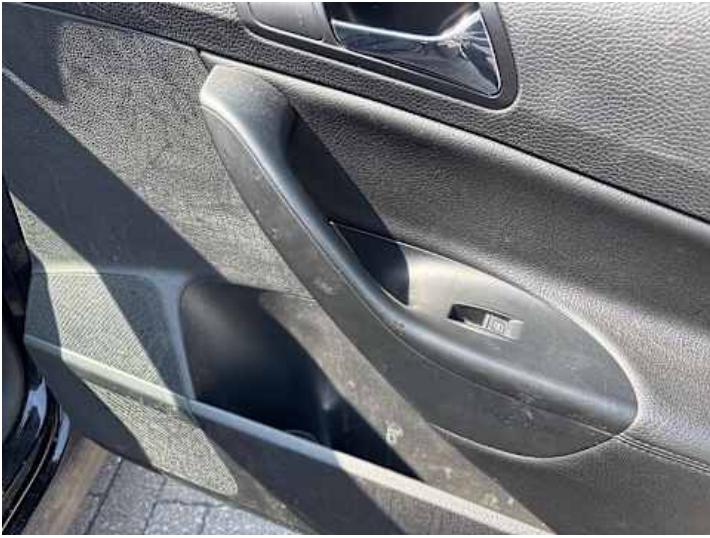
Innenraum (Diverse Schäden)
