## Minderwertgutachten

| Fahrzeugdaten | Hersteller | Audi | | | Typ | A3 Limousine 35 TDI advanc.. | | | Modell | 35 2.0 TDI EU6d, advanced, 2020 - .. | | | | | |

## Fahrzeugbilder

Hersteller / Typ: Audi A3 Limousine 35 TDI advanced

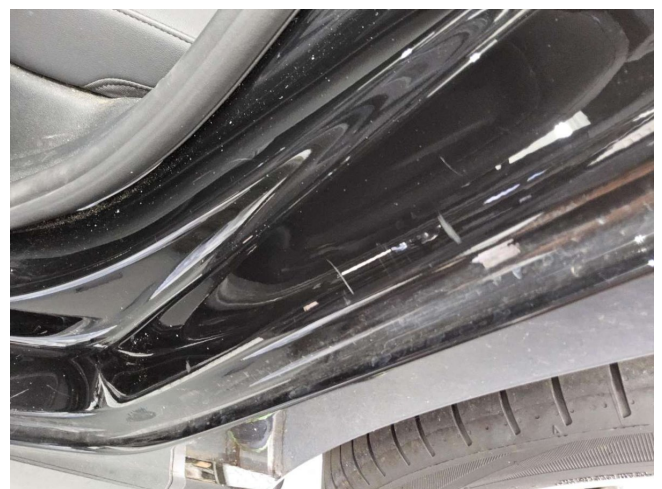
| 3. | Tür hinten links Einstieg Lackierung, zerkratzt - smart repair | | | | | | | | | | | |

Tür hinten links Einstieg Lackierung, zerkratzt, smart repair (DEKRA)

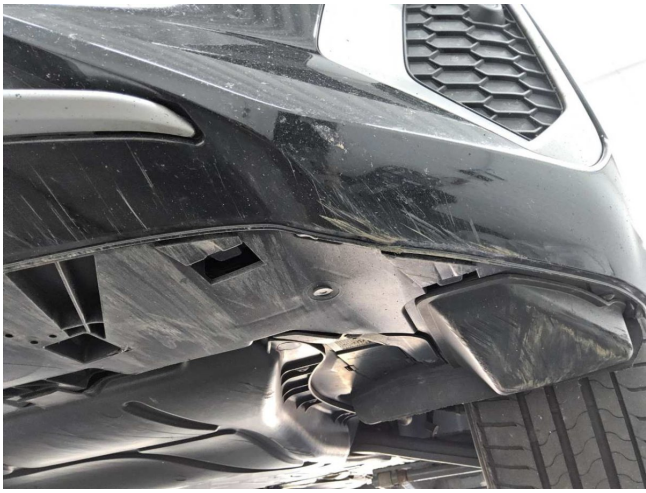
| 2. | Stoßfänger vorne Lackierung, zerkratzt - smart repair | | | | | | | | | | | |

Stoßfänger vorne Lackierung, zerkratzt, smart repair (DEKRA)

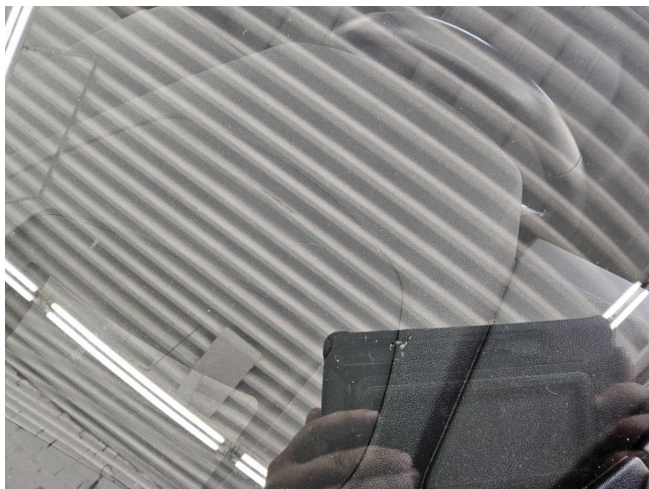
| 1. | Frontscheibe Steinschlag mit Riss - erneuern | | | | | | | | | | | |

Frontscheibe Steinschlag mit Riss (DEKRA)

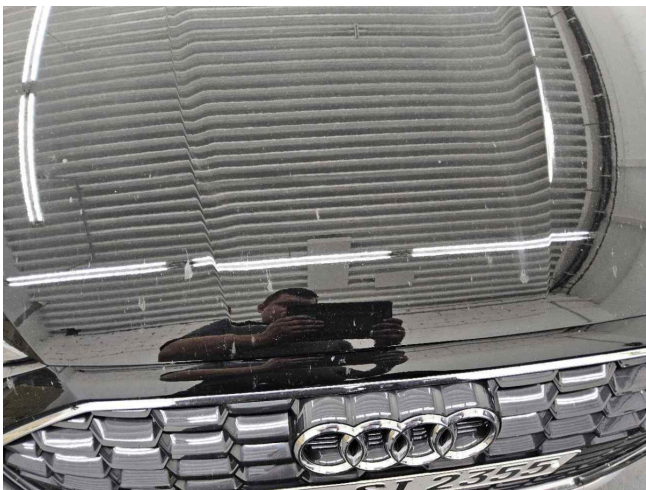
| 1. | Frontbereich Steinschläge gebrauchsspur | | | | | | | | | | | |

Frontbereich Steinschläge gebrauchsspur (DEKRA)

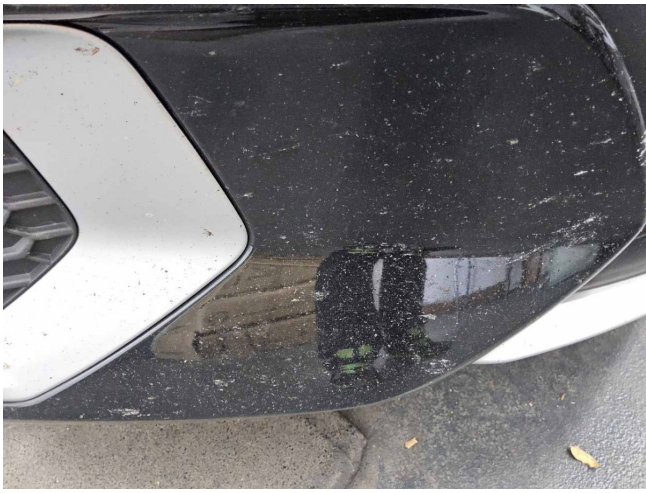
Frontbereich Steinschläge gebrauchsspur (DEKRA)
