## Seat Arona Xcellence

EZ 04/2018 | Limousine | Diesel | Schaltgetriebe | 207.195km  
Besteuerung: Differenzbesteuert (§25a UStG)  
Fahrzeugstandort: 57\*\*\*  
Fahrzeug aufgenommen am: 31.07.2026

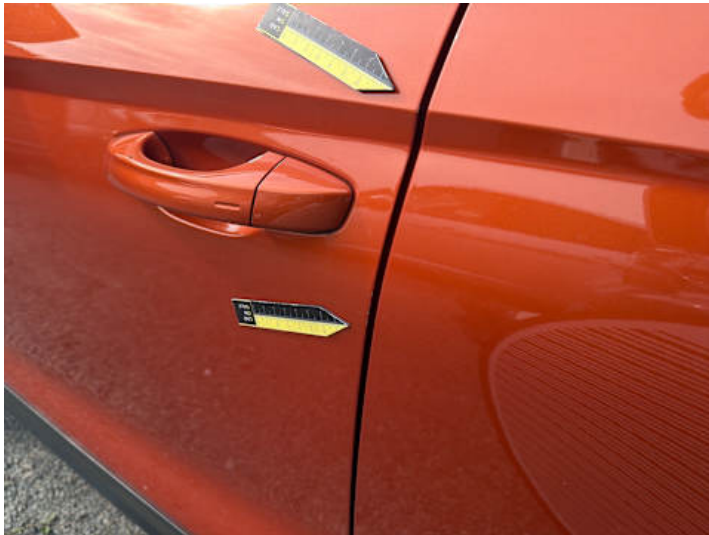
Fahrentür (Kratzer)

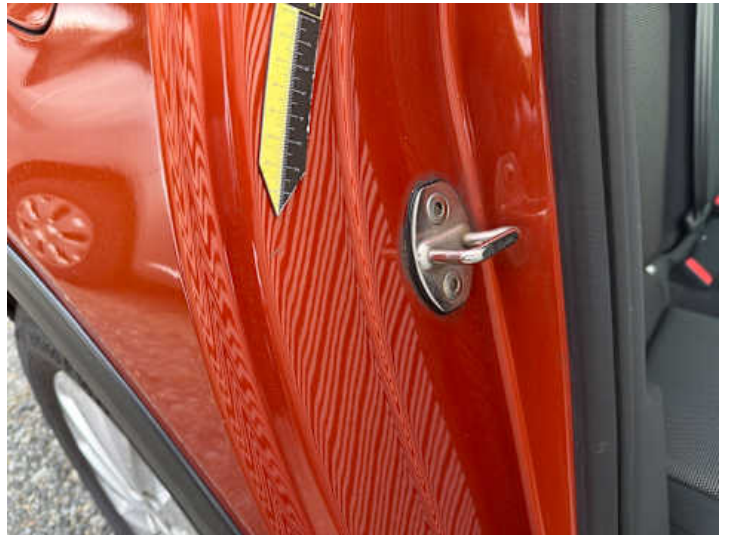
Beifahrtür (Kratzer)

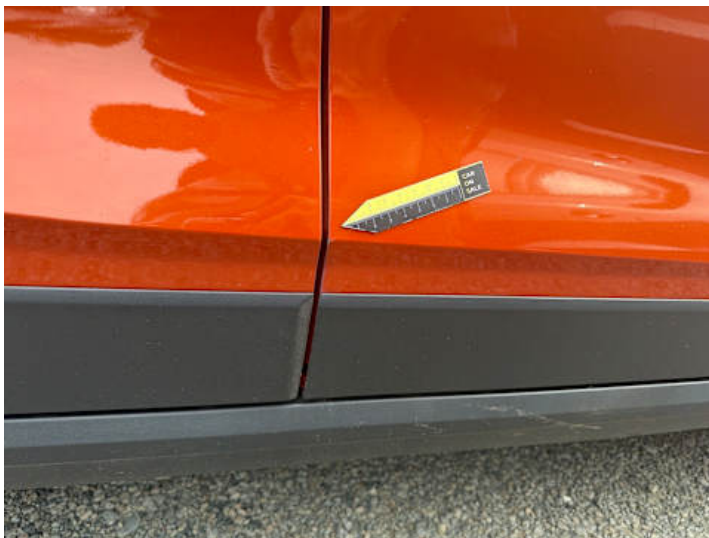
Beifahrtür (Kratzer)

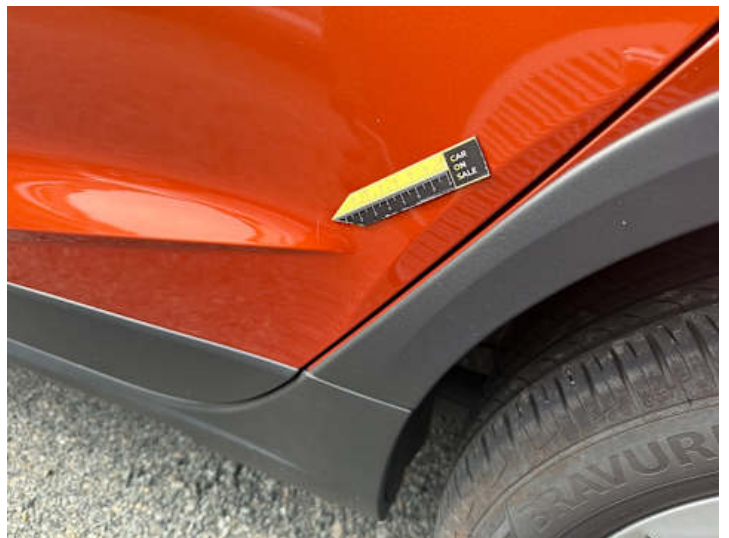
Türe hinten links (Kratzer)

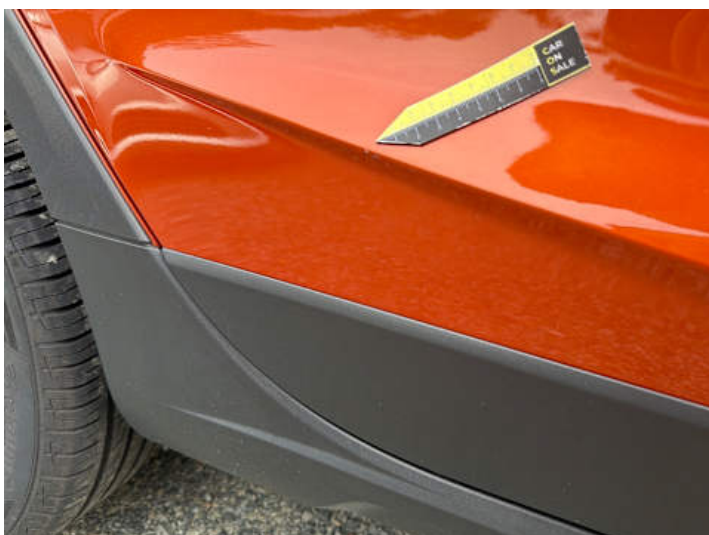
Türe hinten rechts (Delle, Kratzer)

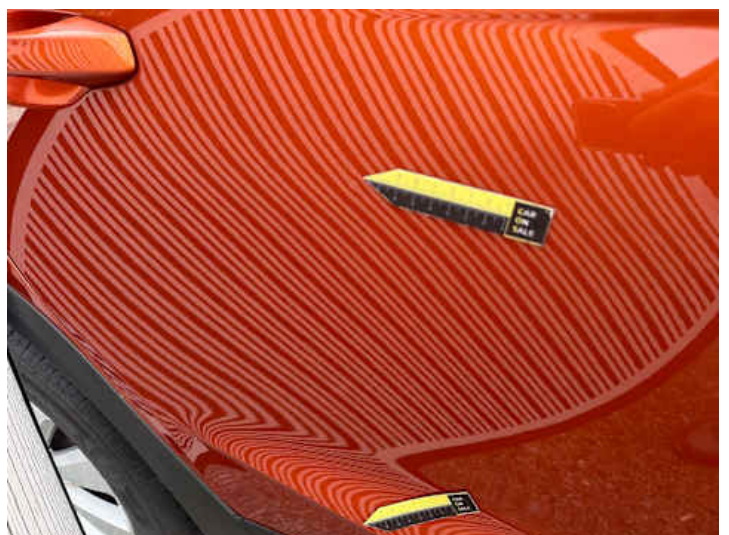
Türe hinten rechts (Delle, Kratzer)

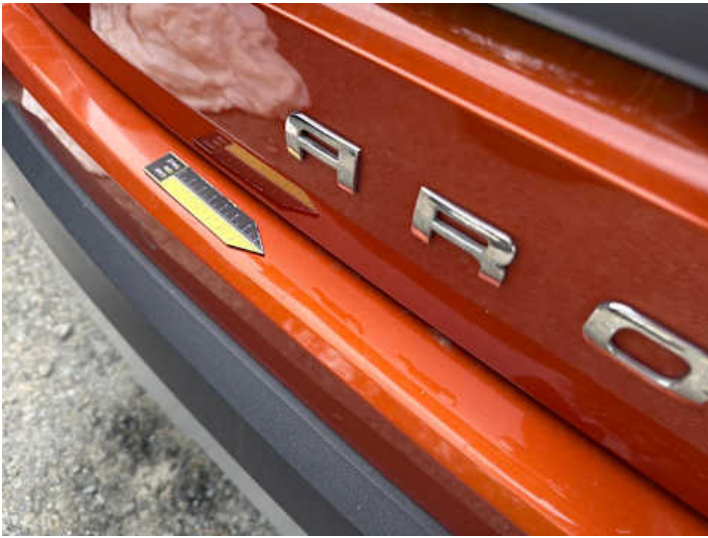
Stoßstange hinten (Kratzer)

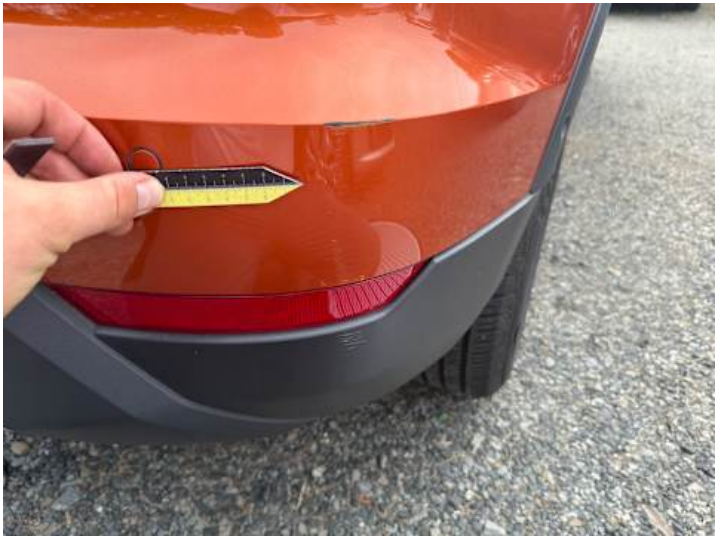
Stoßstange hinten (Kratzer)

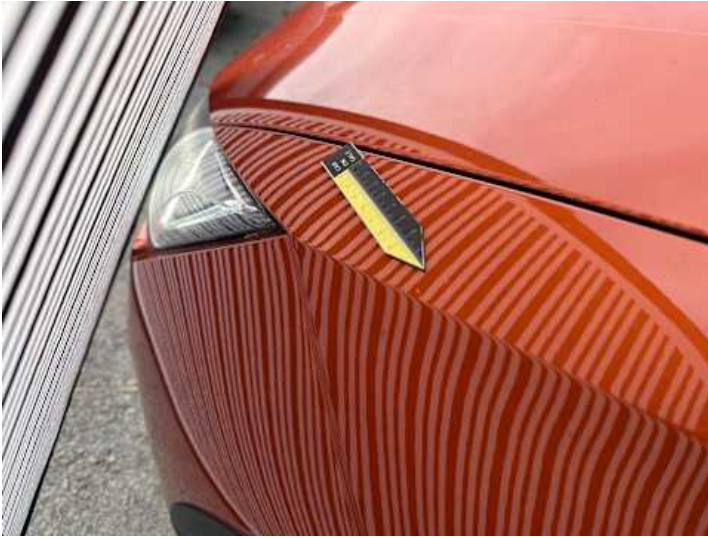
Kotflügel vorne links (Delle, Steinschlag)

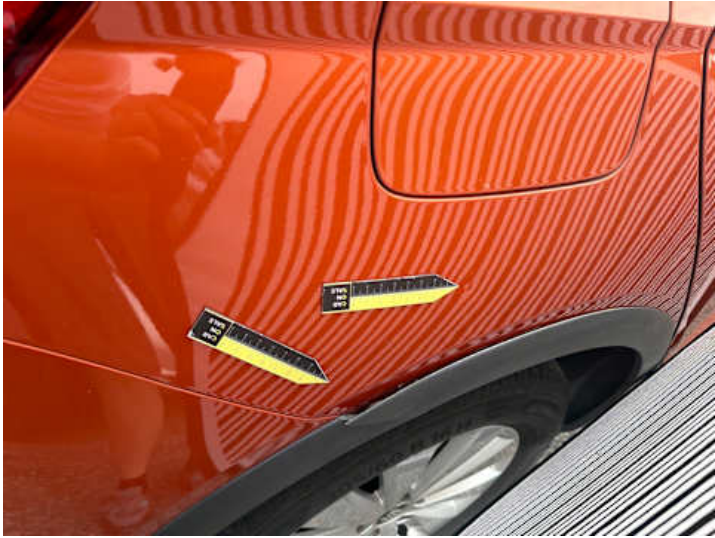
Seitenteil hinten rechts (Delle, Riss/Bruch)

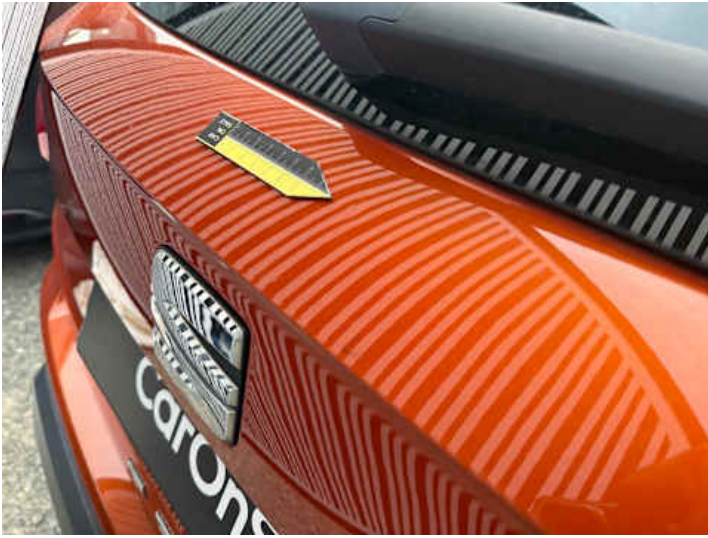
Heckklappe (Delle)
