## Mercedes-Benz C 200 Kompressor

EZ 11/2001 | Coupé | Benzin | Automatikgetriebe | 180.773km

Fahrzeug aufgenommen am: 21.07.2026

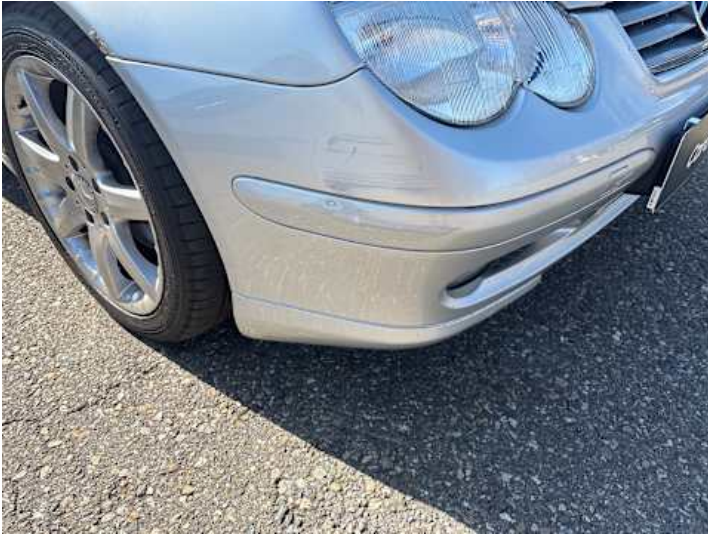
Stoßstange vorne (Kratzer, Lackschaden)

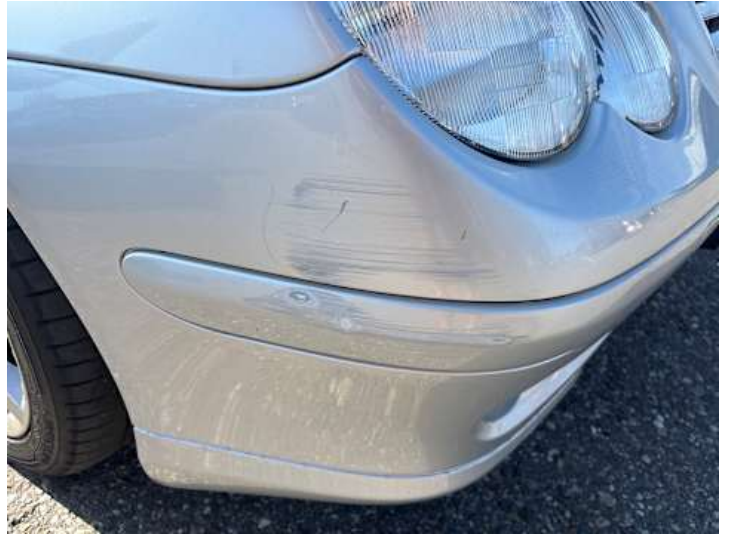
Stoßstange vorne (Kratzer, Lackschaden)

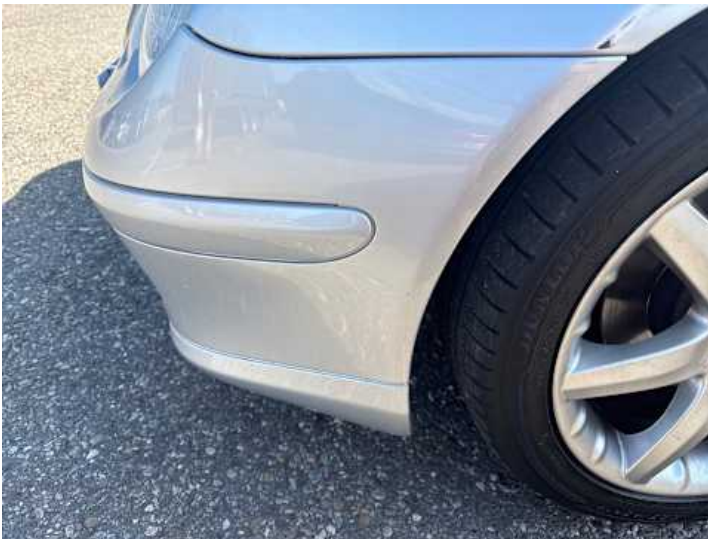
Stoßstange vorne (Kratzer, Lackschaden)

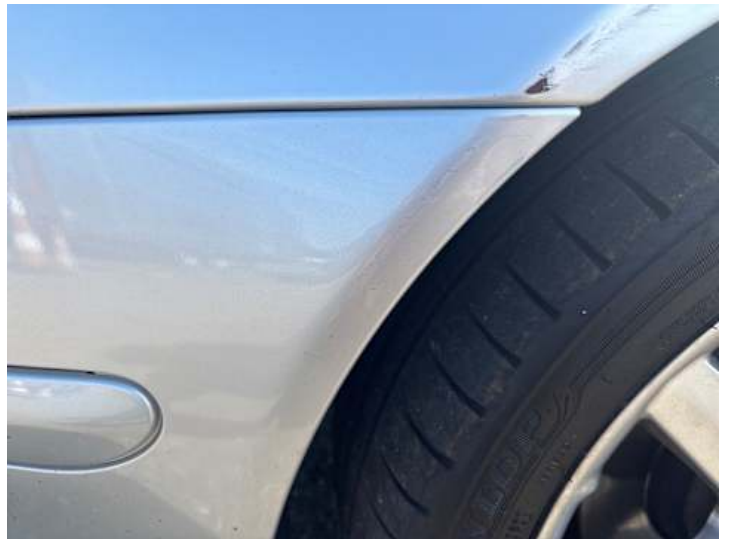
Stoßstange vorne (Kratzer, Lackschaden)

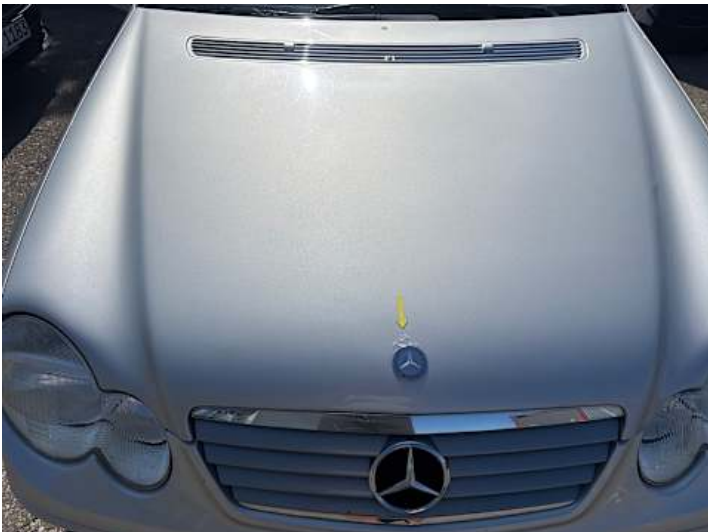
| Fahrzeugteil | Lackschichtdicke (in µm) | Fahrzeugteil | Lackschichtdicke (in µm) |
|---|---|---|---|
| Motorhaube | 520 | Heckklappe | 165 |

Motorhaube (Rost)

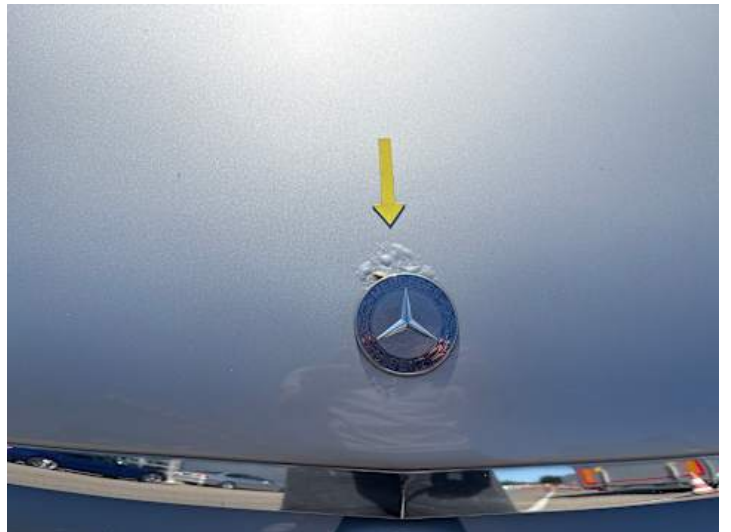
Motorhaube (Rost)

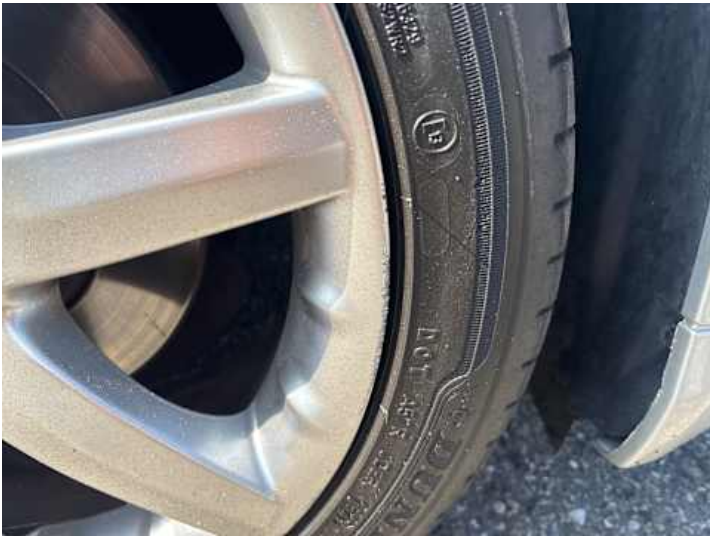
Rad (Kerben, Kratzer)

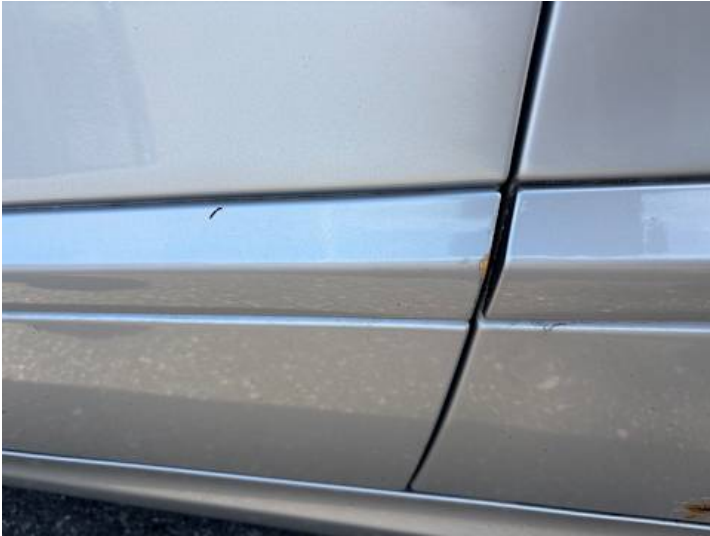
Fahrtür (Lackschaden, Rost)

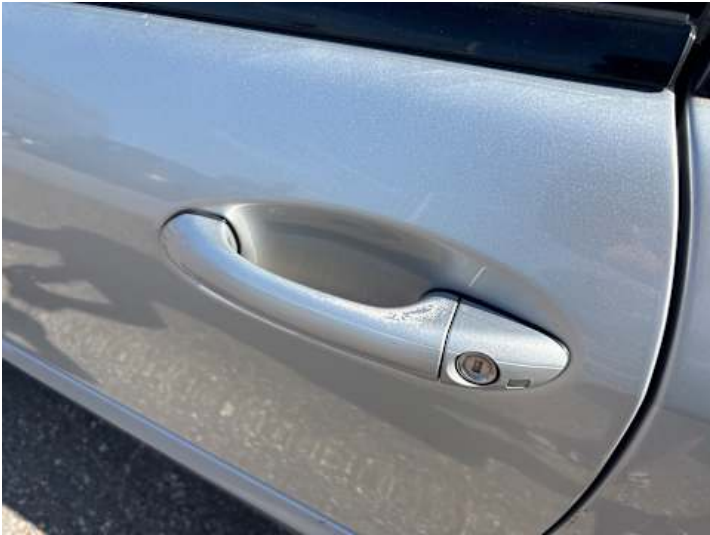
Fahrtür (Lackschaden)

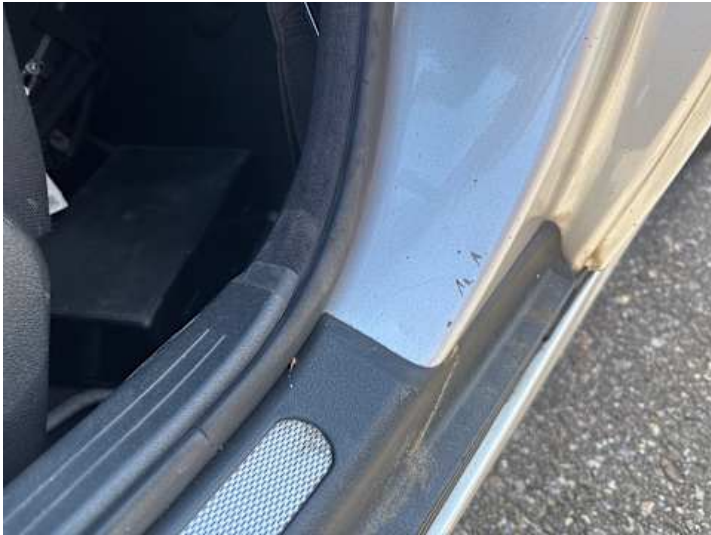
Fahrtür (Kratzer, Delle)

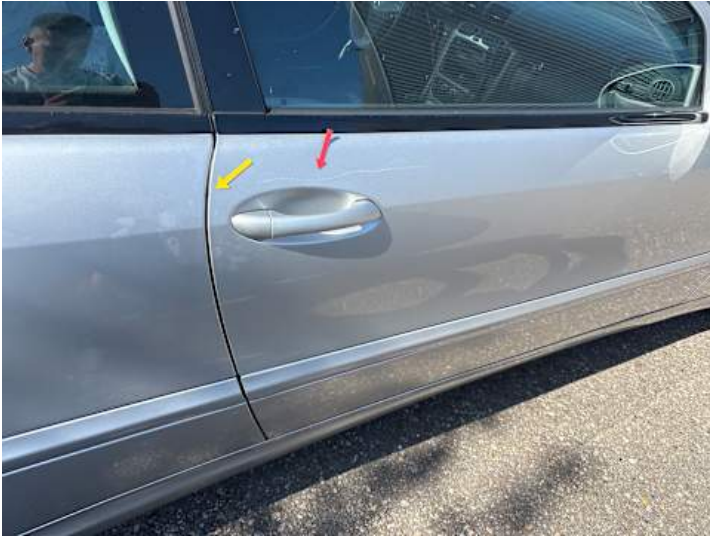
Beifahrertür (Kratzer, Rost, Lackschaden)

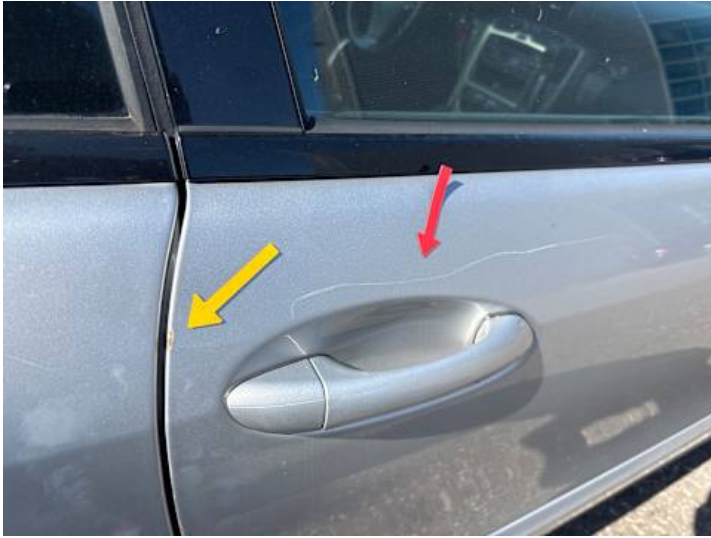
Beifahrertür (Kratzer, Rost, Lackschaden)

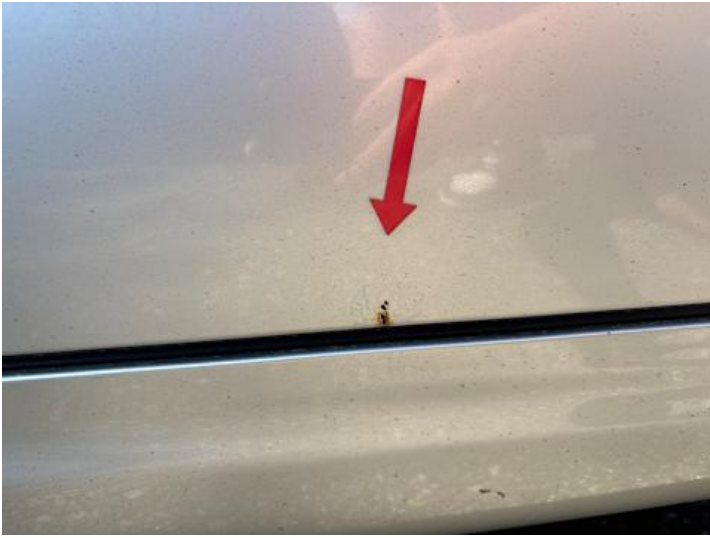
Beifahrertür (Rost, Kratzer, Lackschaden)

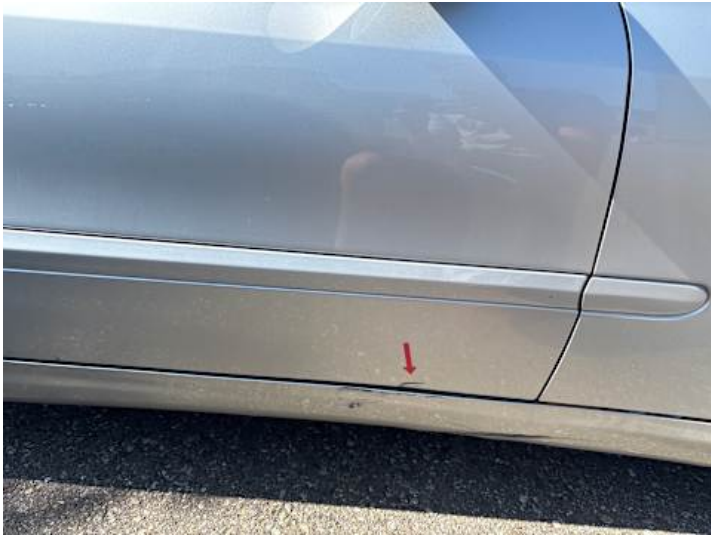
Beifahrertür (Rost, Kratzer, Lackschaden)

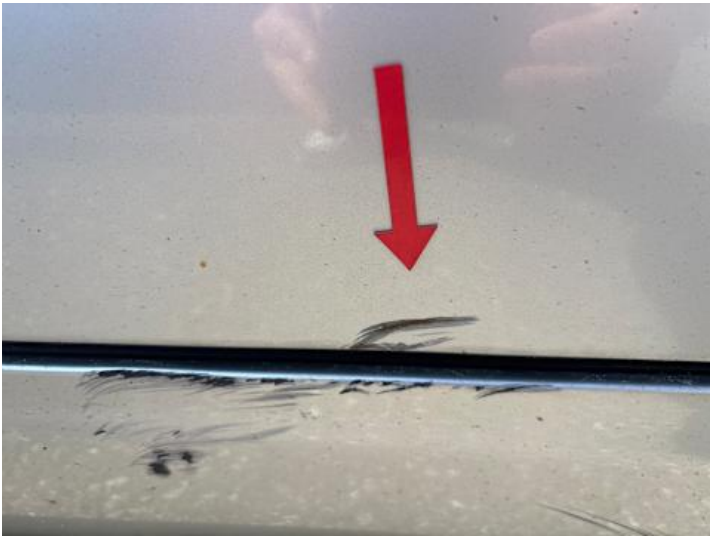
Beifahrertür (Rost, Kratzer, Lackschaden)

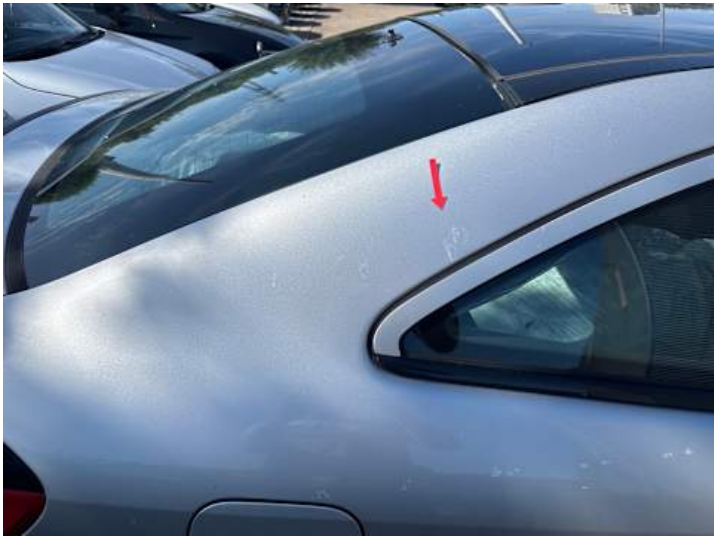
Dach (Lackschaden)

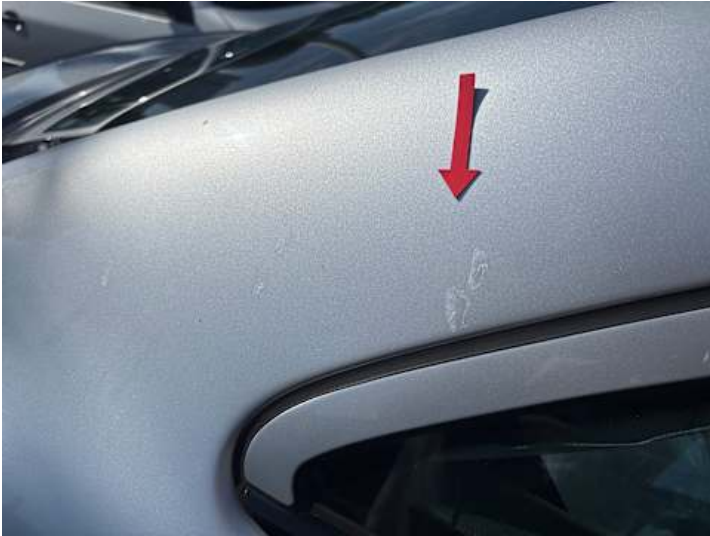
Dach (Lackschaden)

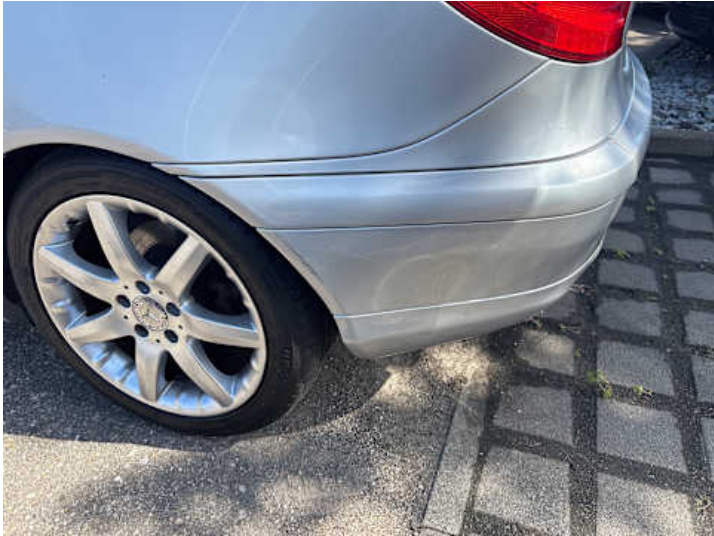
Stoßstange hinten (Kratzer, Lackschaden)

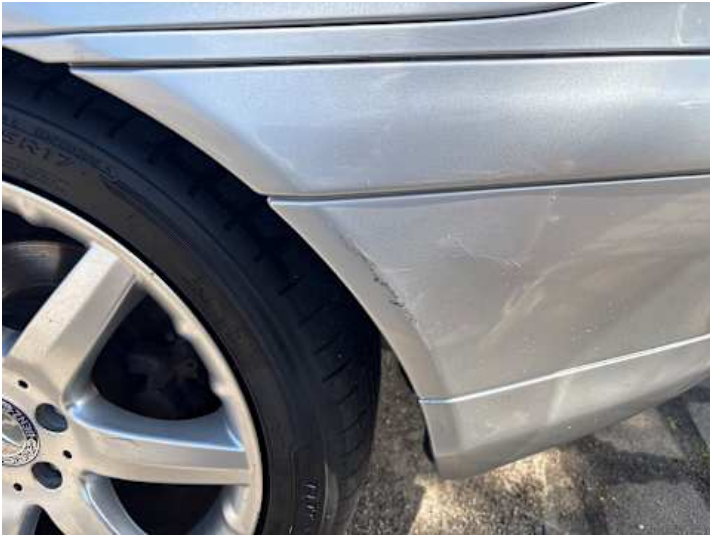
Stoßstange hinten (Kratzer, Lackschaden)

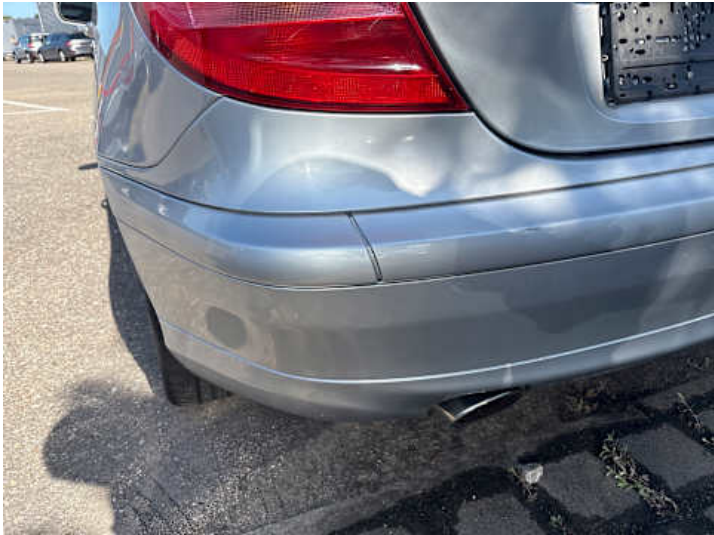
Stoßstange hinten (Kratzer, Lackschaden)

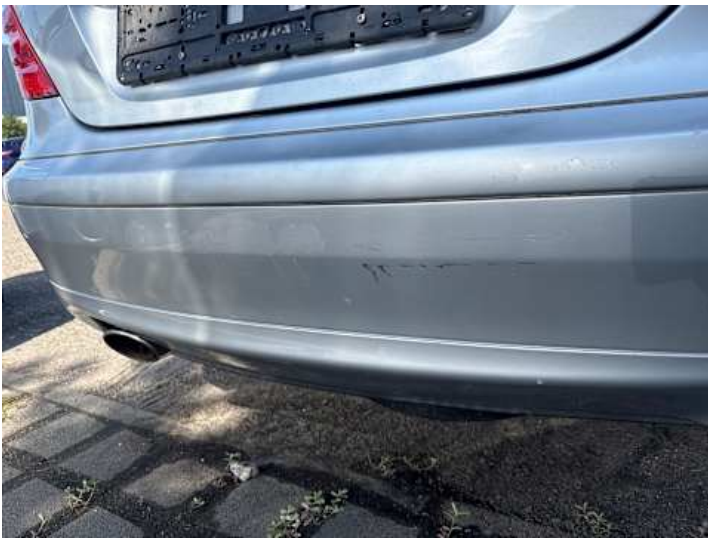
Stoßstange hinten (Kratzer, Lackschaden)

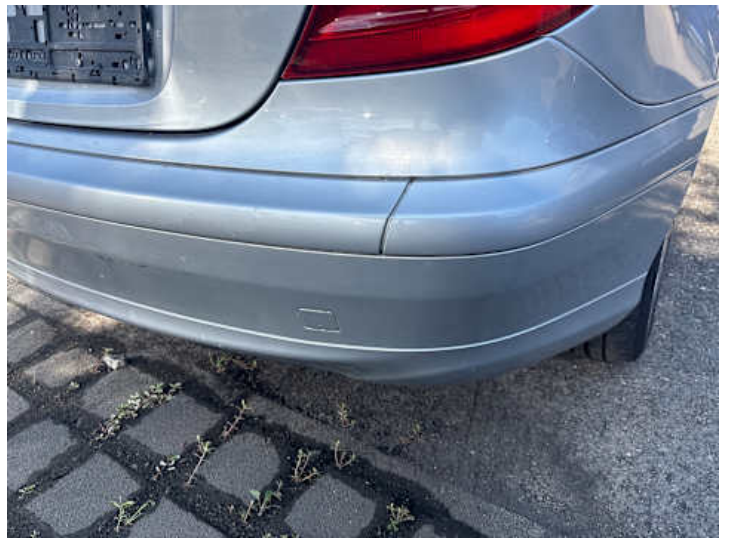
Stoßstange hinten (Kratzer, Lackschaden)

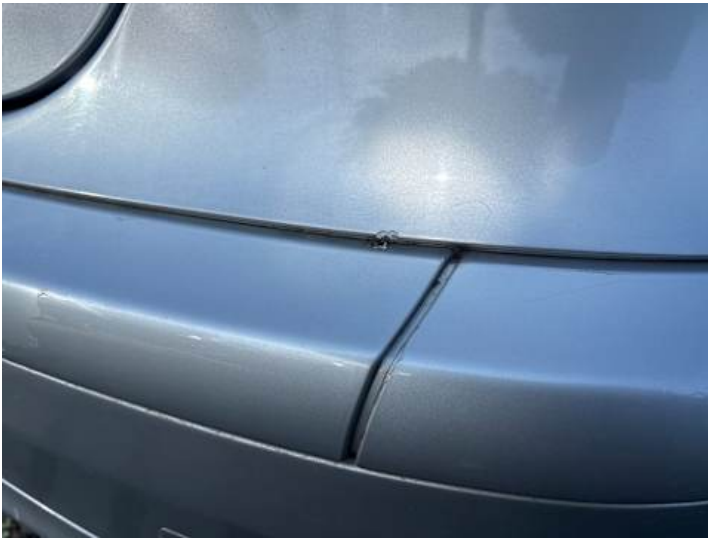
Stoßstange hinten (Kratzer, Lackschaden)

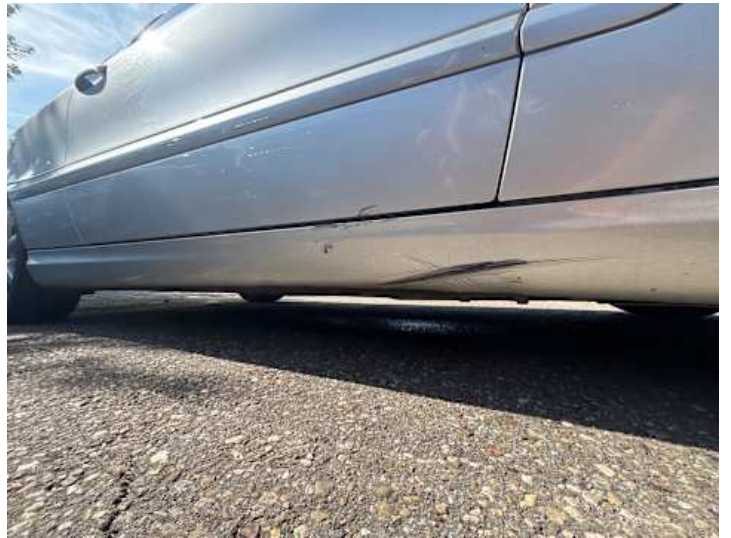
Schweller rechts (Kratzer, Lackschaden, Verformung)

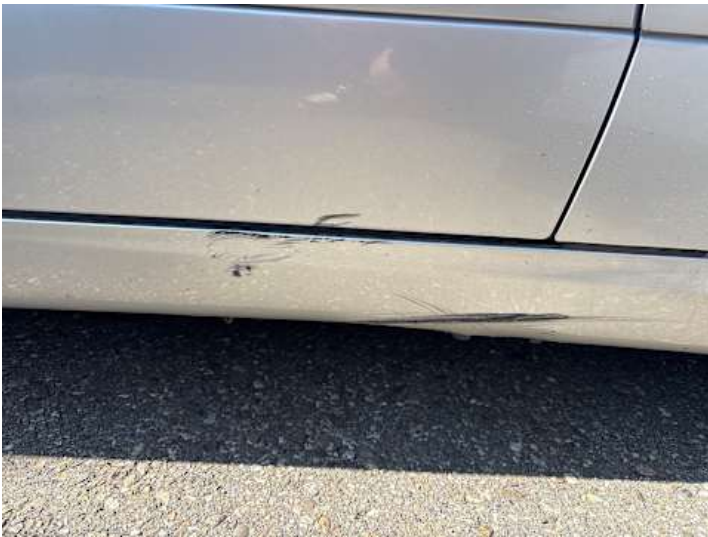
Schweller rechts (Kratzer, Lackschaden, Verformung)

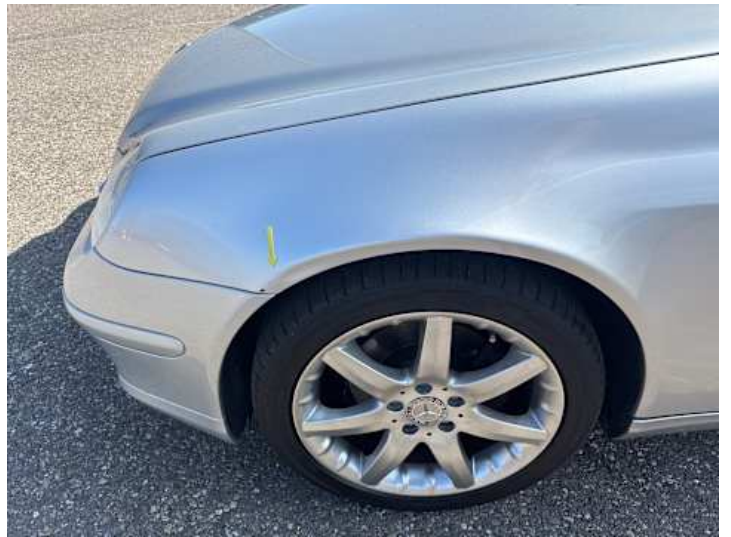
Kotflügel vorne links (Delle, Kratzer, Lackschaden)

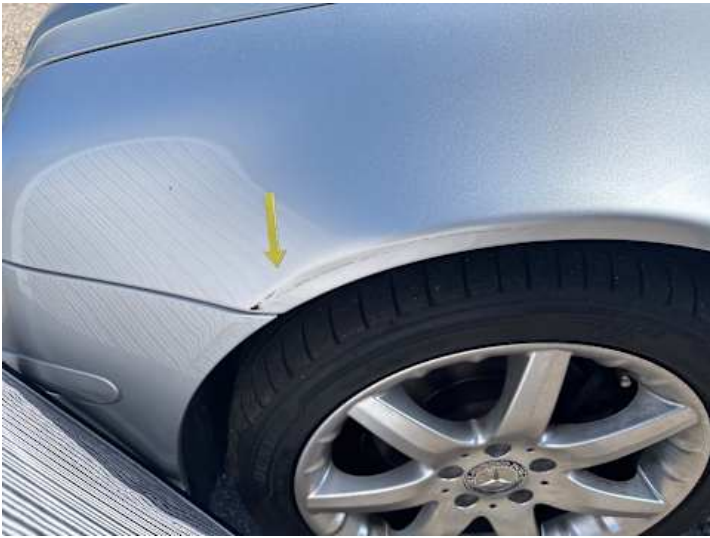
Kotflügel vorne links (Delle, Kratzer, Lackschaden)

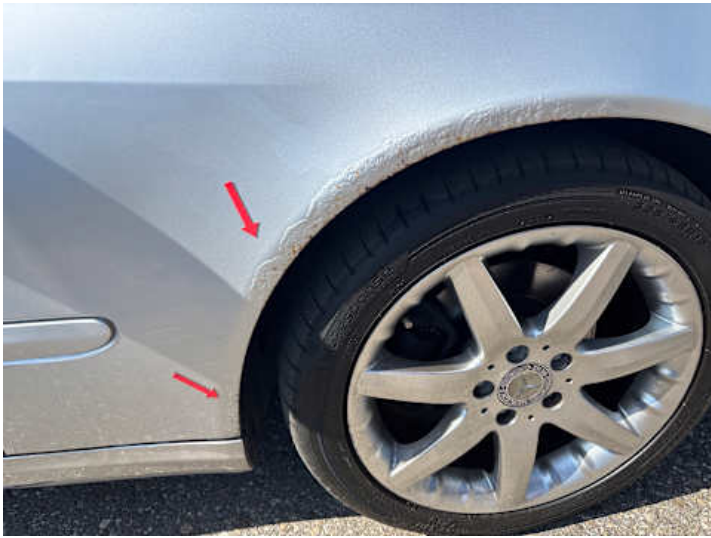
Kotflügel vorne rechts (Rost)

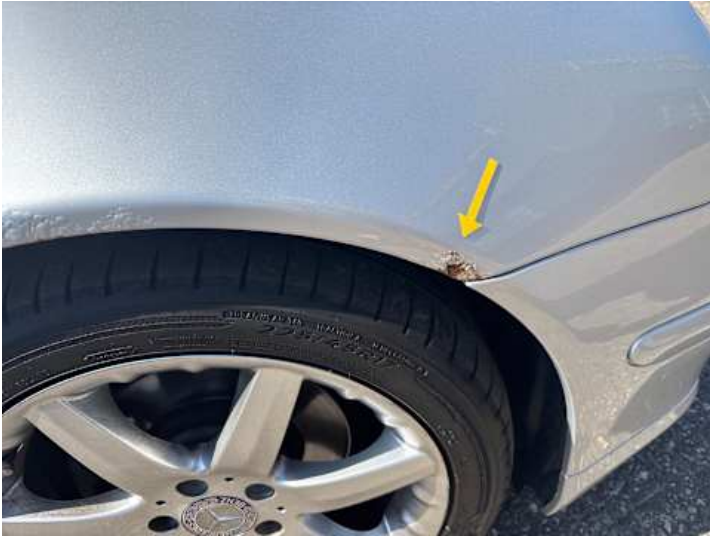
Kotflügel vorne rechts (Rost)

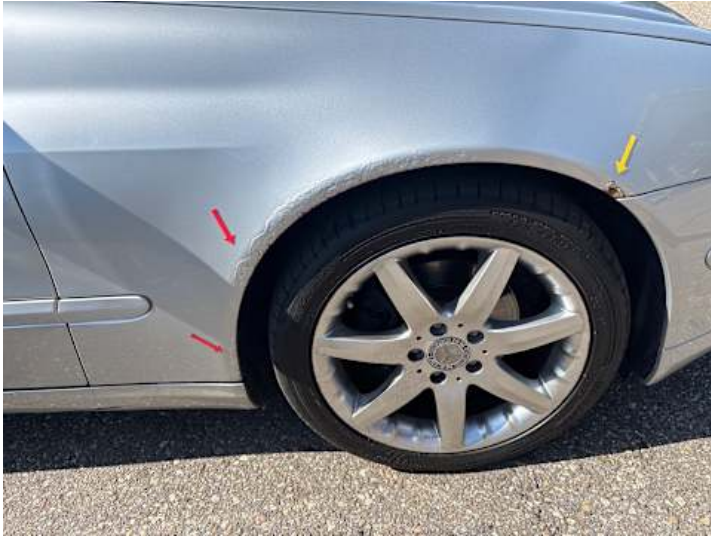
Kotflügel vorne rechts (Rost)

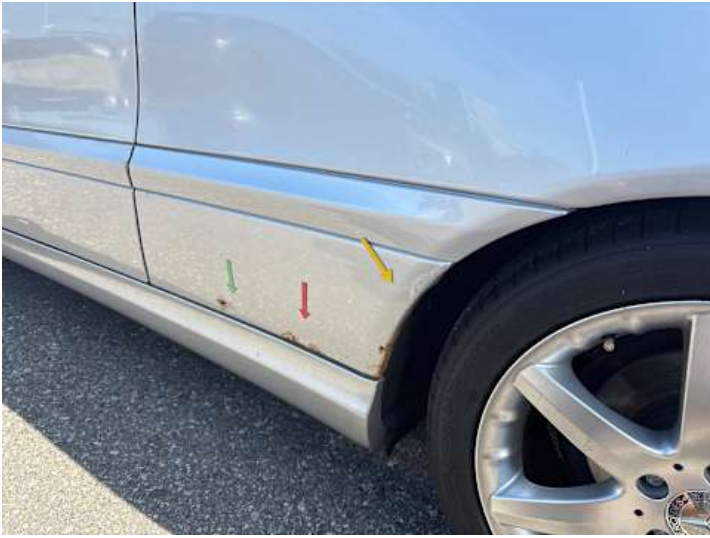
Seitenteil hinten links (Rost)

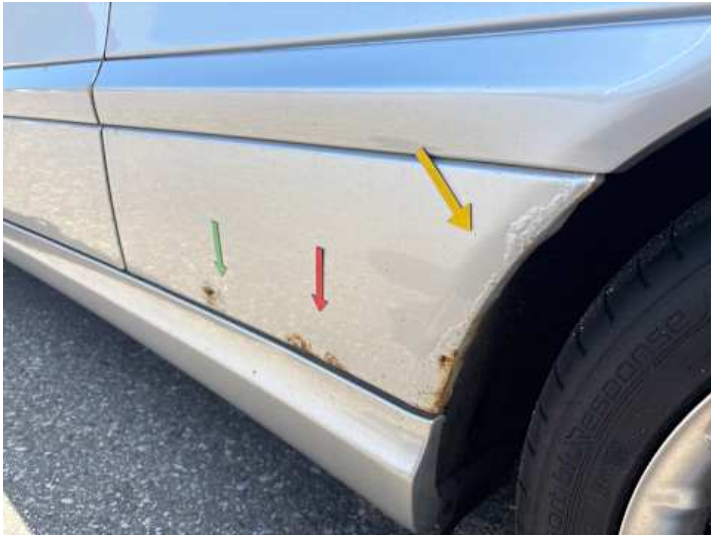
Seitenteil hinten links (Rost)

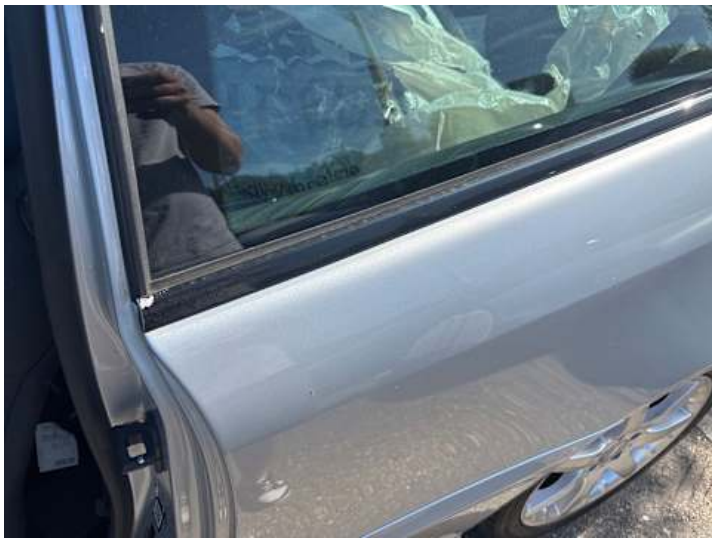
Seitenteil hinten links (Lackschaden)

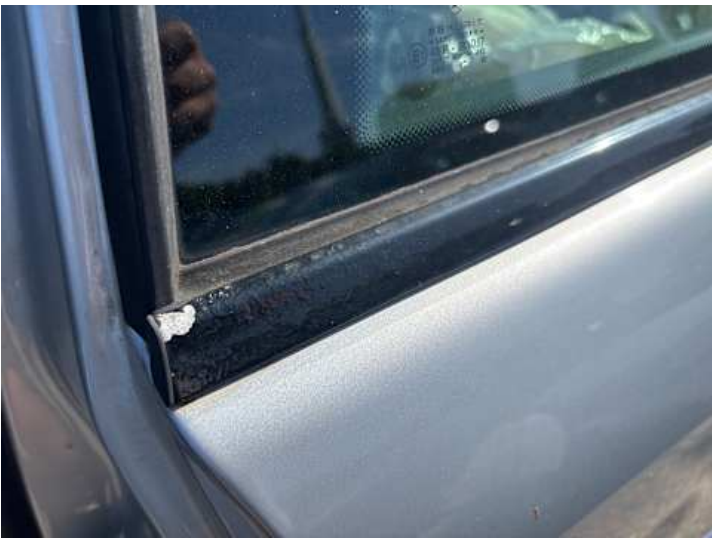
Seitenteil hinten links (Lackschaden)

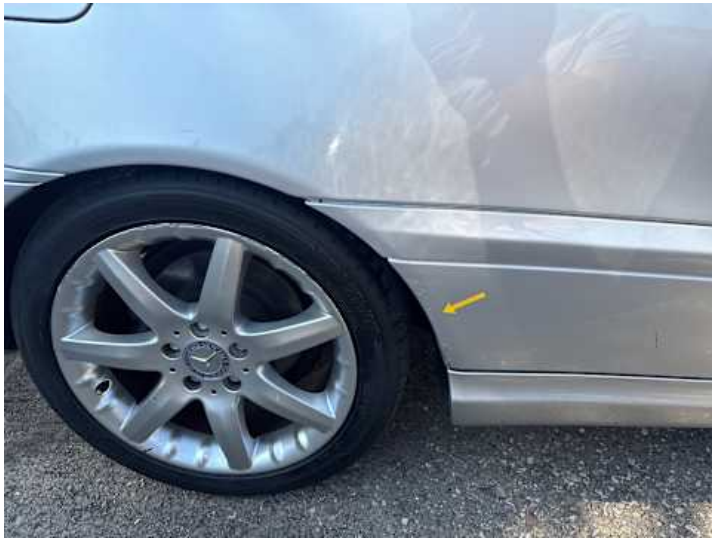
Seitenteil hinten rechts (Kratzer, Lackschaden, Rost)

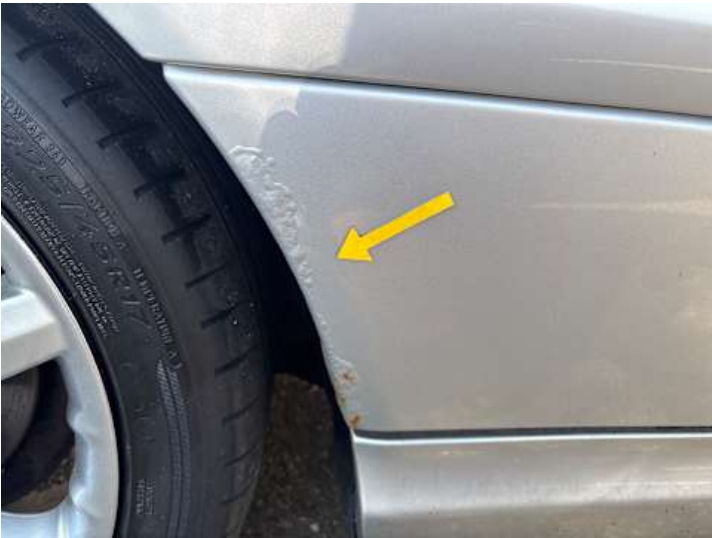
Seitenteil hinten rechts (Kratzer, Lackschaden, Rost)

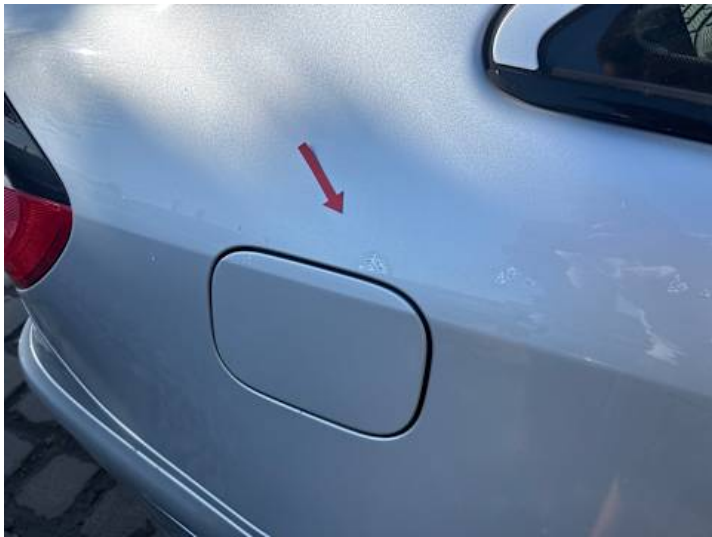
Seitenteil hinten rechts (Kratzer, Lackschaden, Rost)

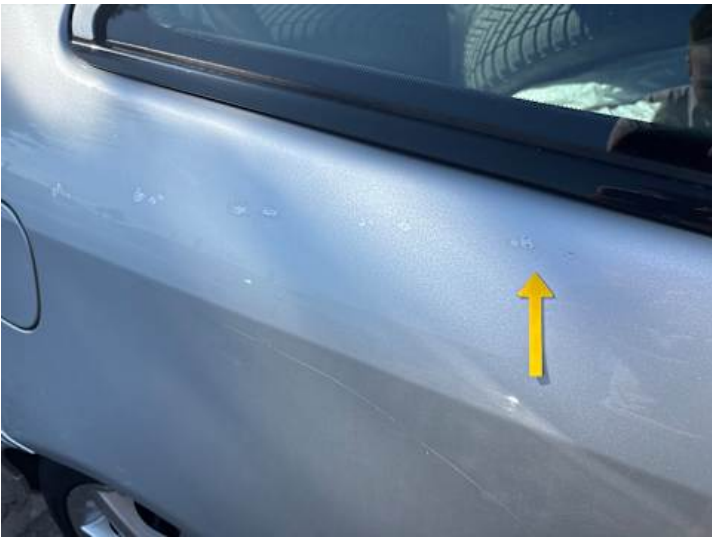
Seitenteil hinten rechts (Kratzer, Lackschaden, Rost)

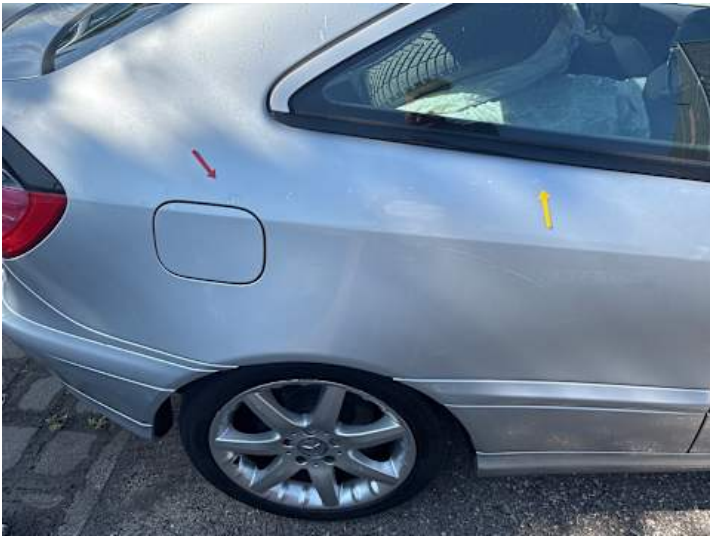
Seitenteil hinten rechts (Kratzer, Lackschaden, Rost)

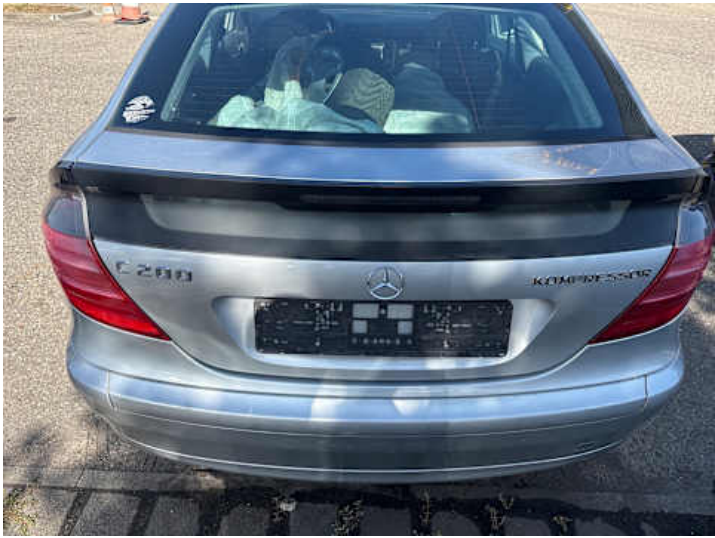
Heckklappe (Ausgeblichen/Matt)

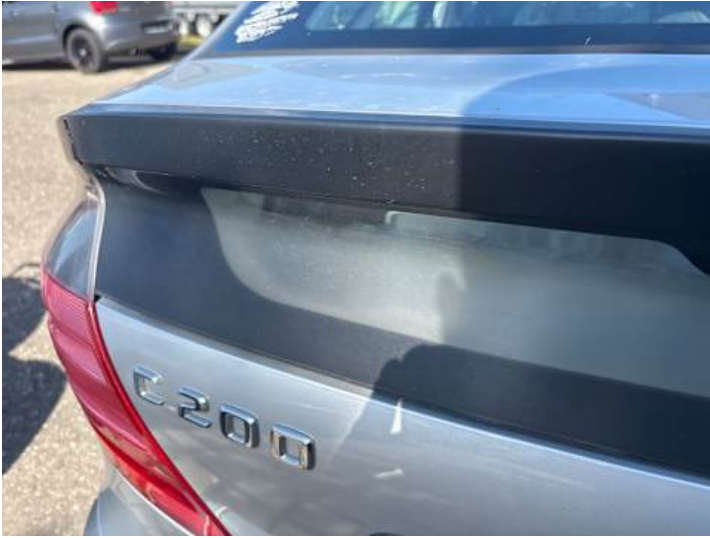
Heckklappe (Ausgeblichen/Matt)

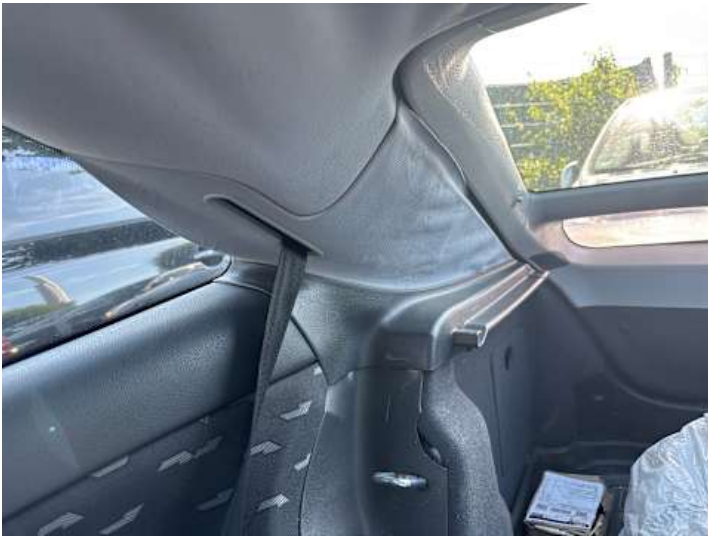
Innenraum (Diverse Schäden, Verschmutzung)

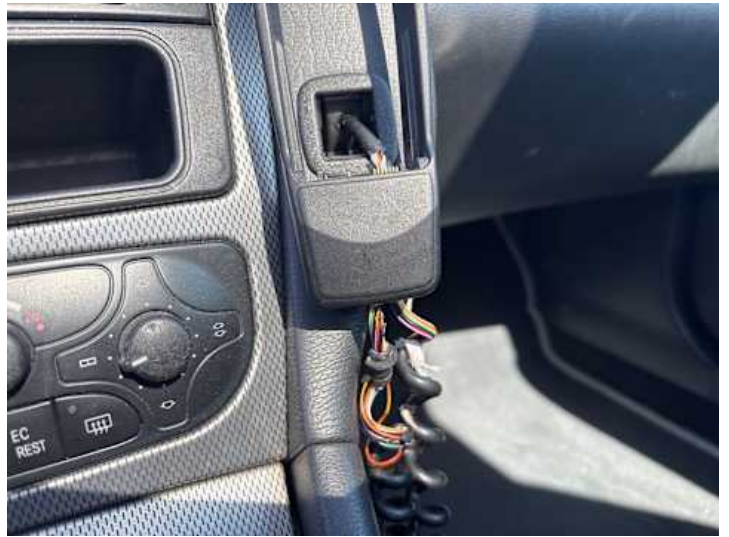
Innenraum (Diverse Schäden, Verschmutzung)

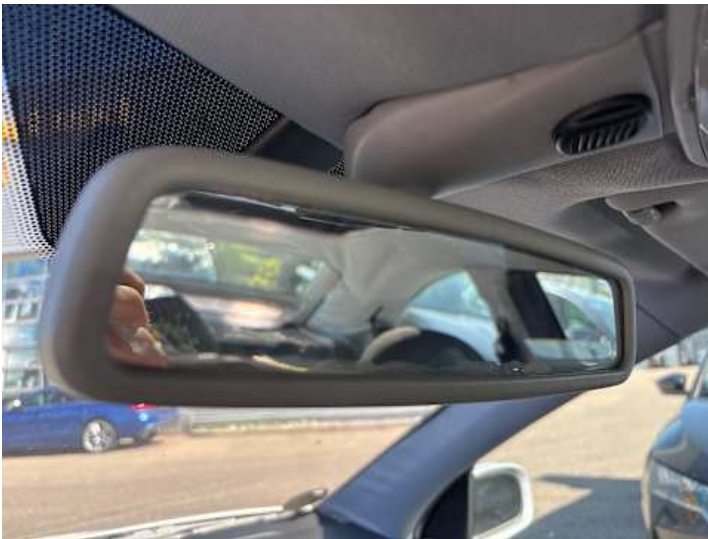
Innenraum (Diverse Schäden, Verschmutzung)

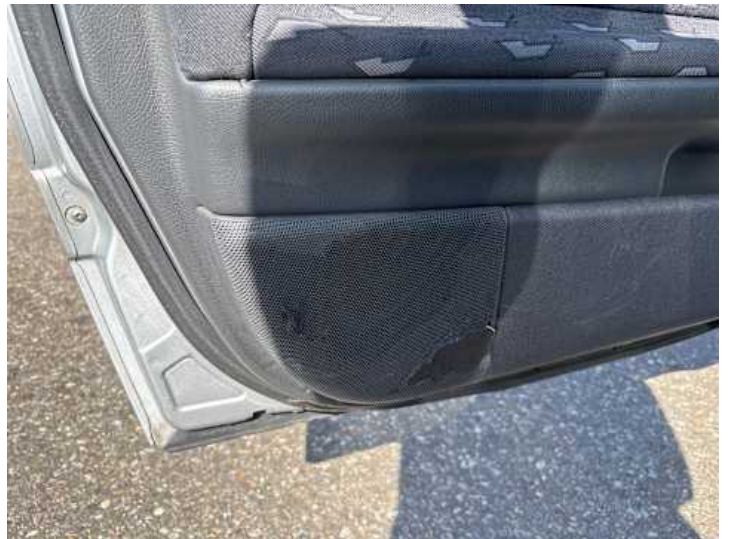
Innenraum (Diverse Schäden, Verschmutzung)

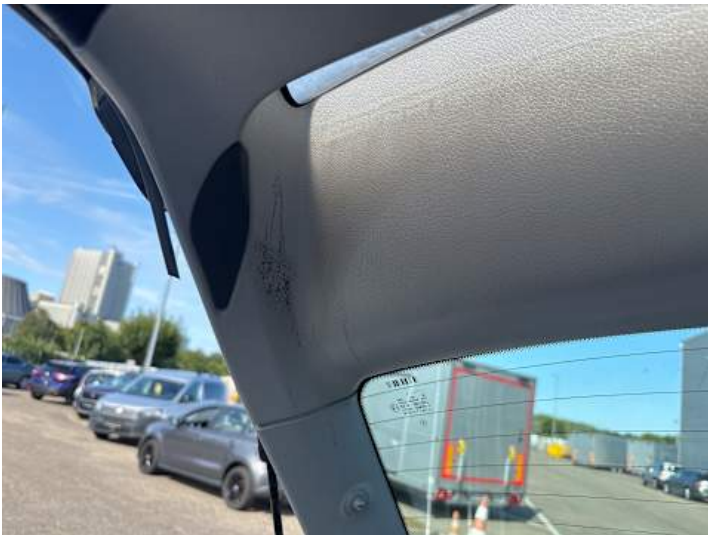
Innenraum (Diverse Schäden, Verschmutzung)

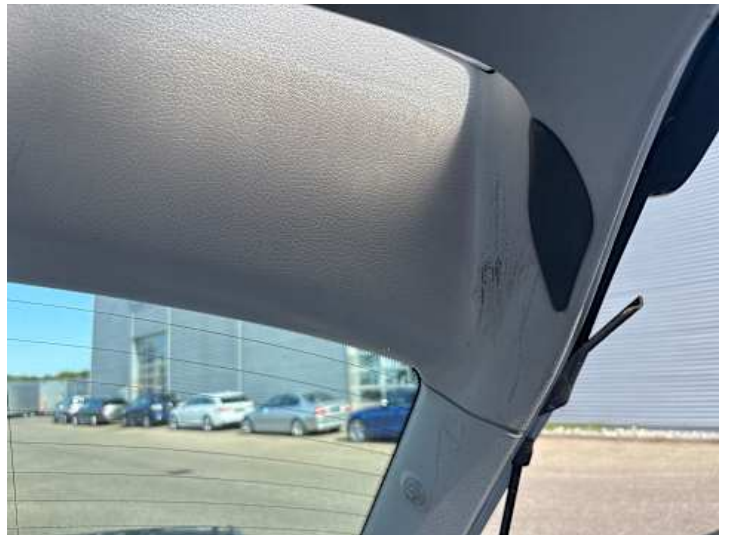
Innenraum (Diverse Schäden, Verschmutzung)

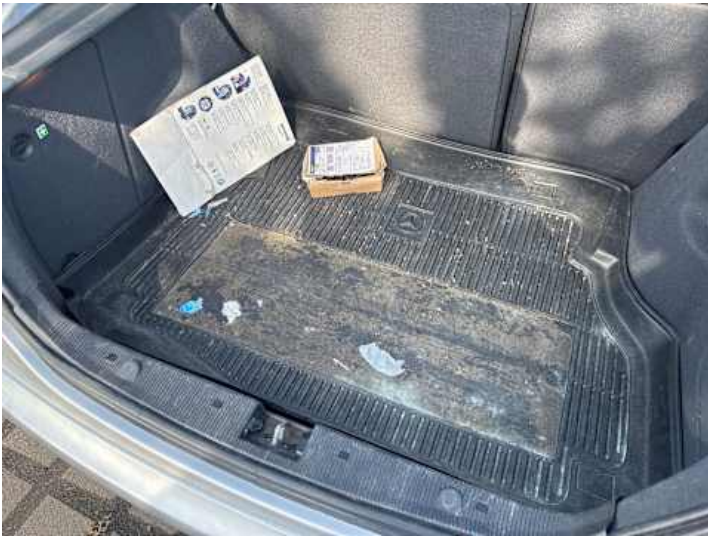
Innenraum (Diverse Schäden, Verschmutzung)

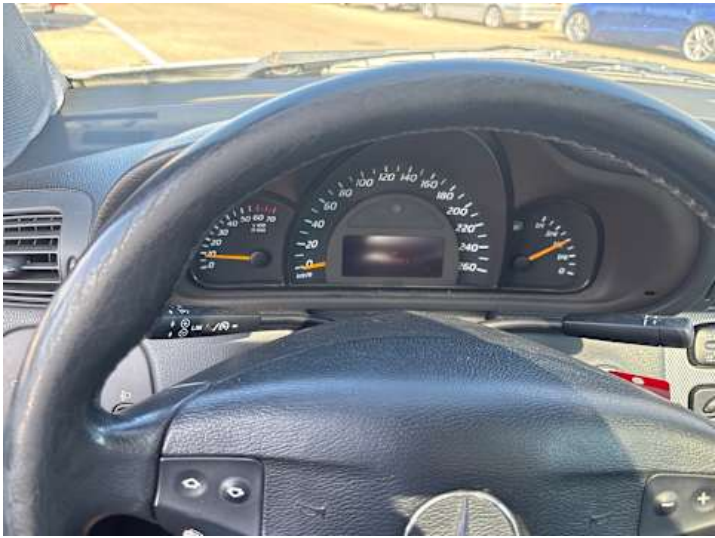
Innenraum (Diverse Schäden, Verschmutzung)

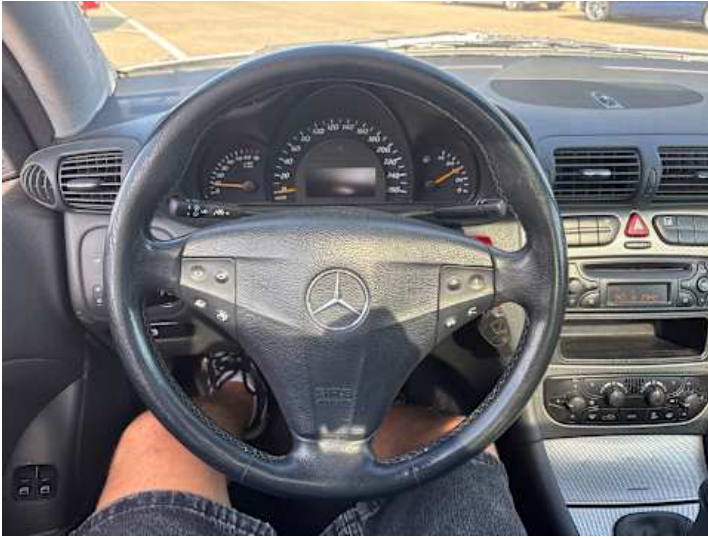
Innenraum (Diverse Schäden, Verschmutzung)

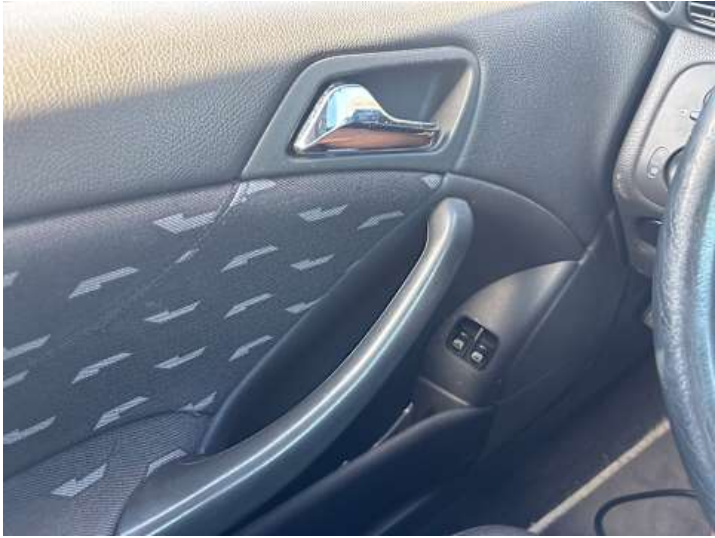
Innenraum (Diverse Schäden, Verschmutzung)

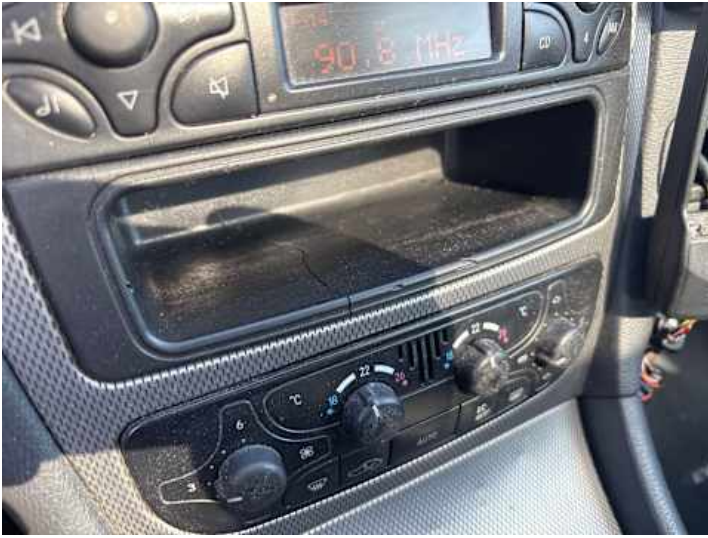
Innenraum (Diverse Schäden, Verschmutzung)

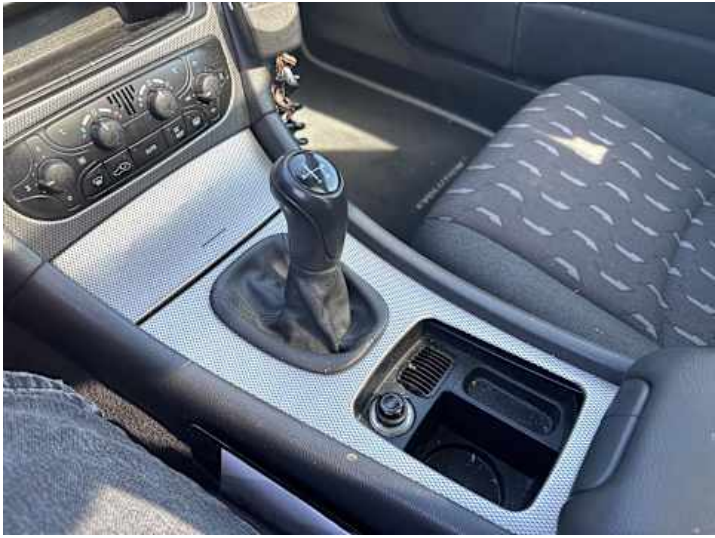
Innenraum (Diverse Schäden, Verschmutzung)

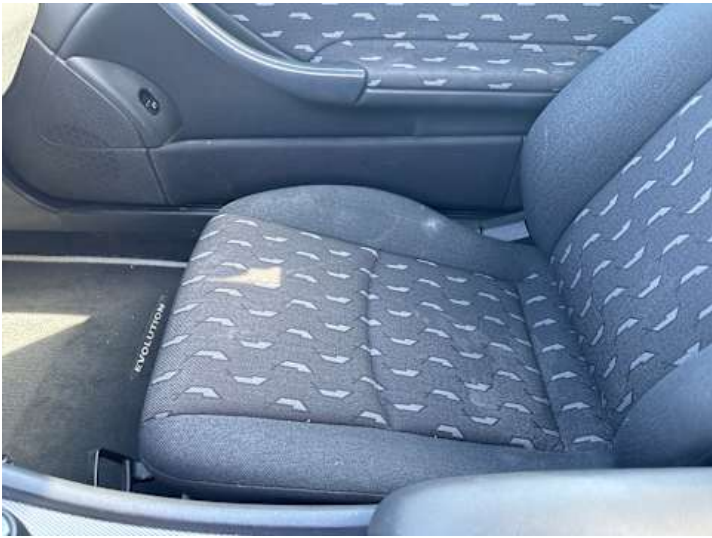
Innenraum (Diverse Schäden, Verschmutzung)
