## Kia Venga Dream Team

EZ 02/2018 | Van | Benzin | Automatikgetriebe | 202.883km

Fahrzeug aufgenommen am: 06.08.2026

# Hinweise zum Zustandsbericht

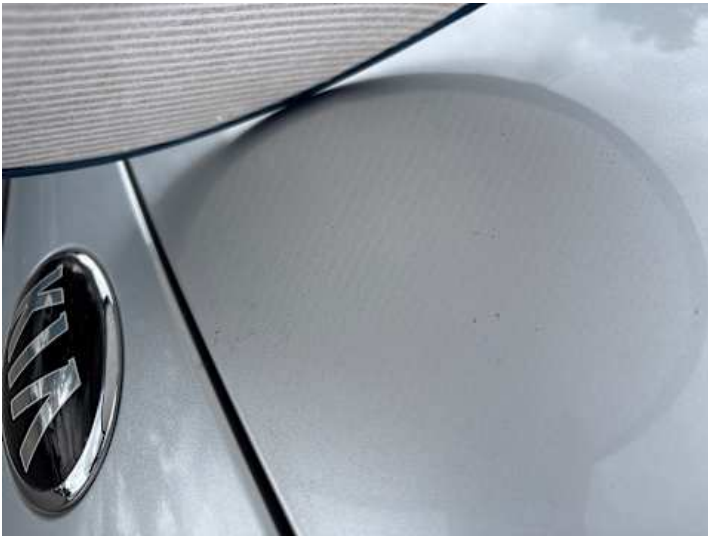
Motorhaube (Delle)

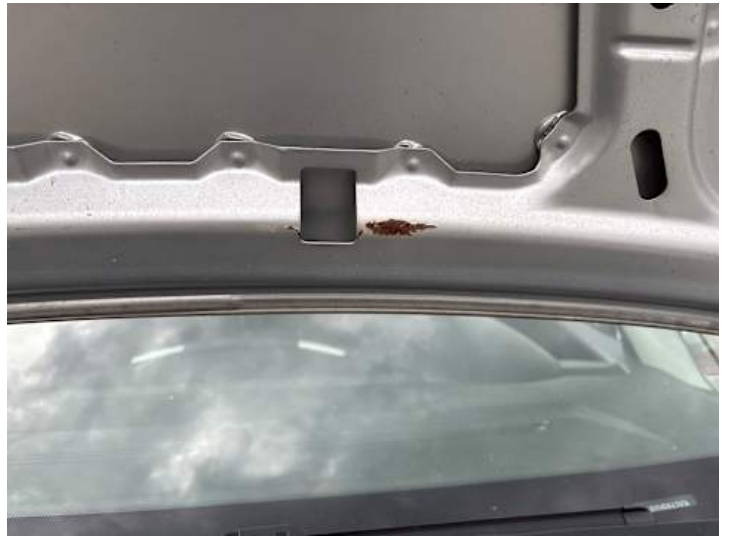
Motorhaube (Lackschaden, Rost)

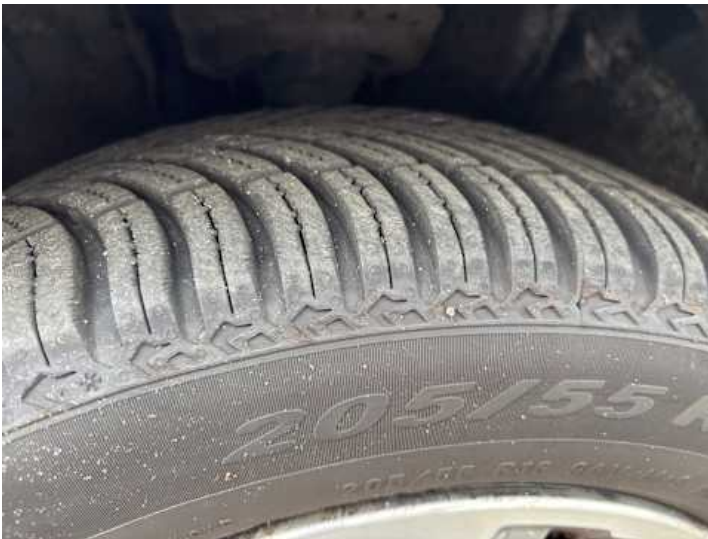
Rad (vehicle.damage-label.porous)

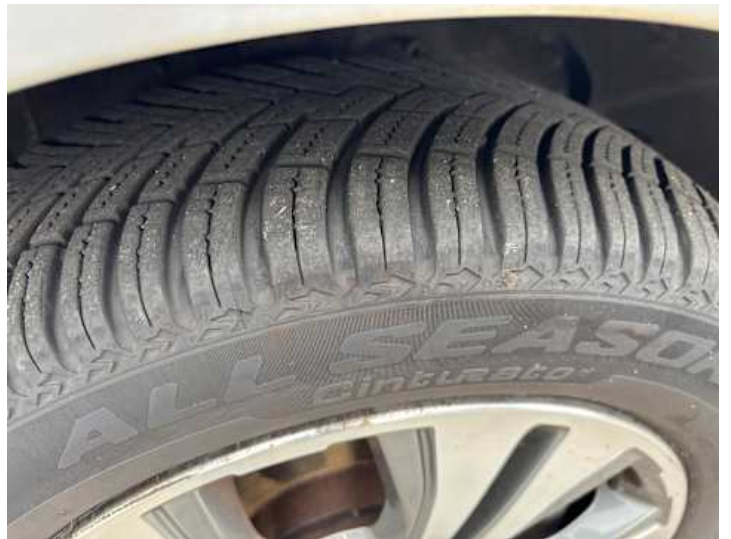
Rad (vehicle.damage-label.porous)

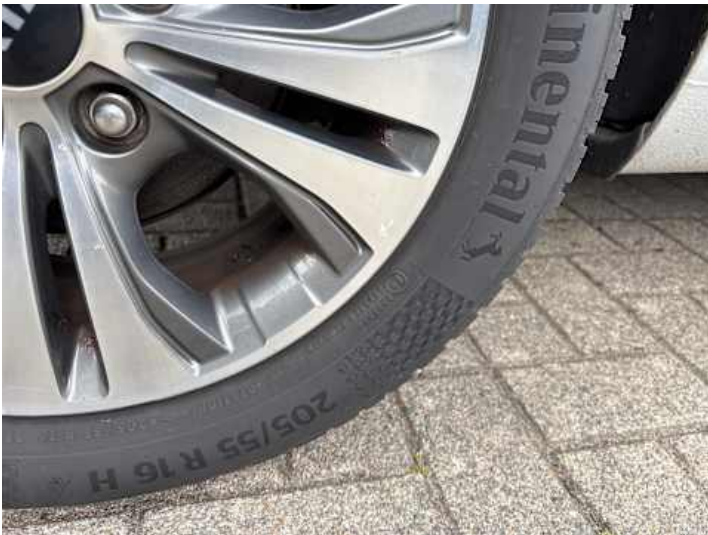
Rad (Rost)

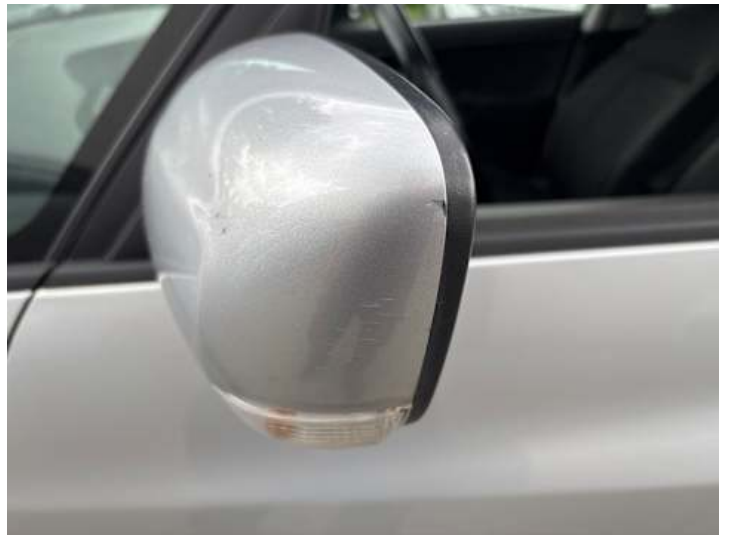
Fahrtür (Kratzer, Lackschaden)

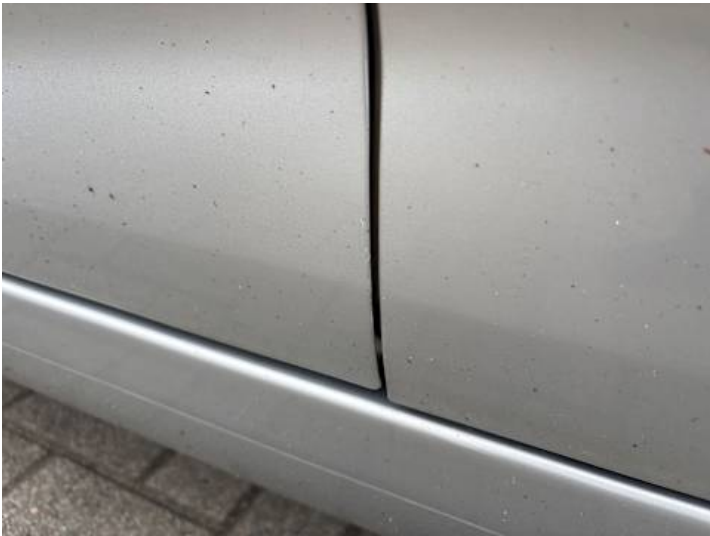
Fahrtür (Kratzer, Lackschaden)

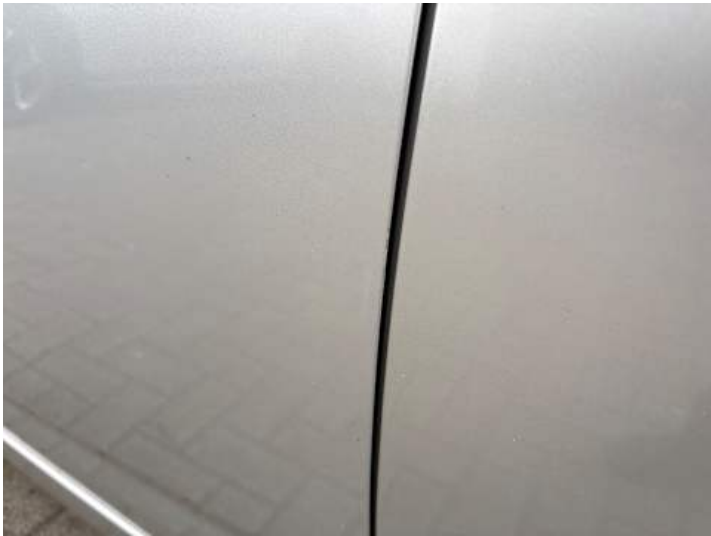
Fahrtür (Kratzer, Lackschaden)

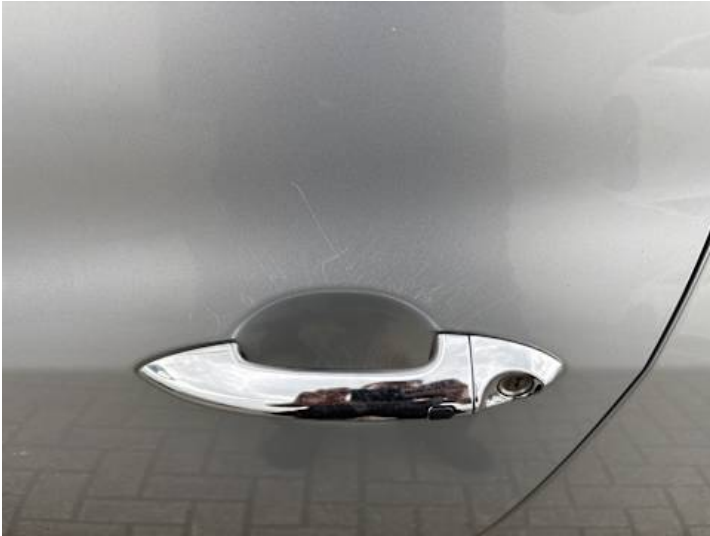
Fahrtür (Kratzer, Lackschaden)

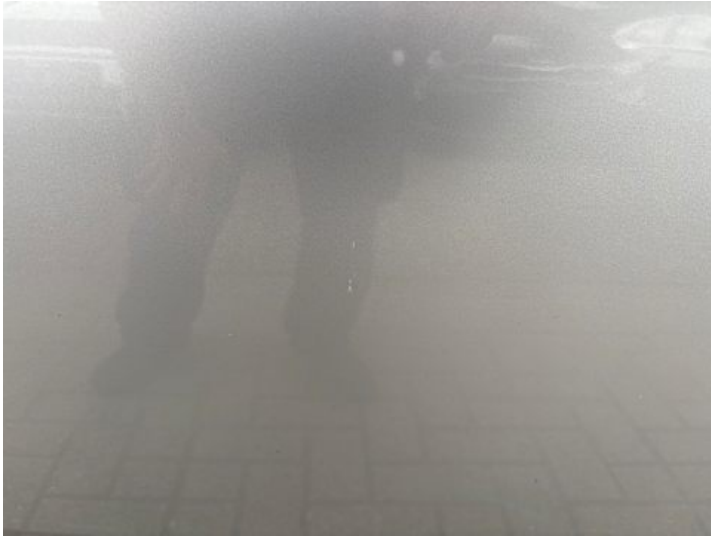
Beifahrtür (Kratzer, Lackschaden)

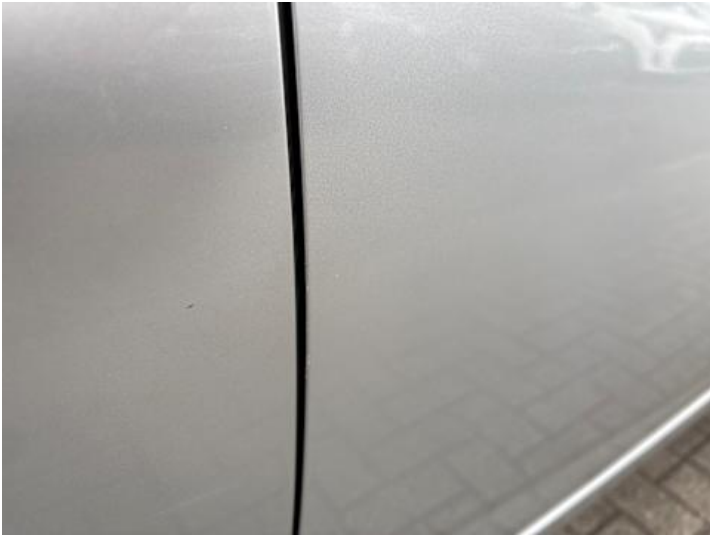
Beifahrtür (Kratzer, Lackschaden)

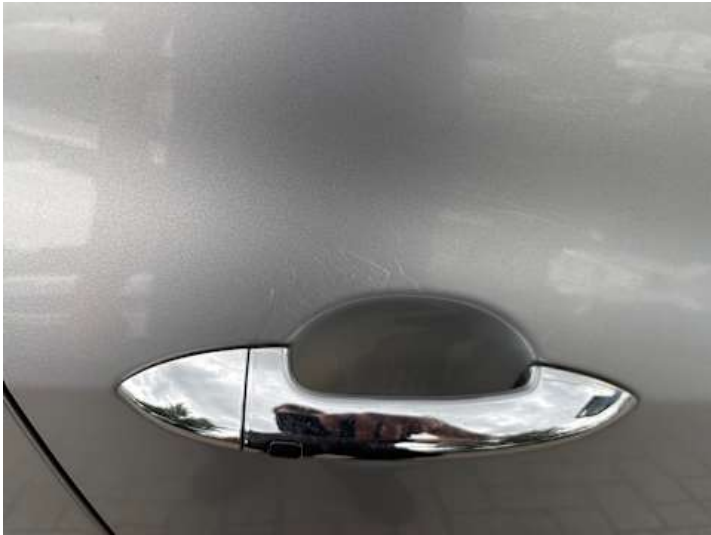
Beifahrtür (Kratzer, Lackschaden)

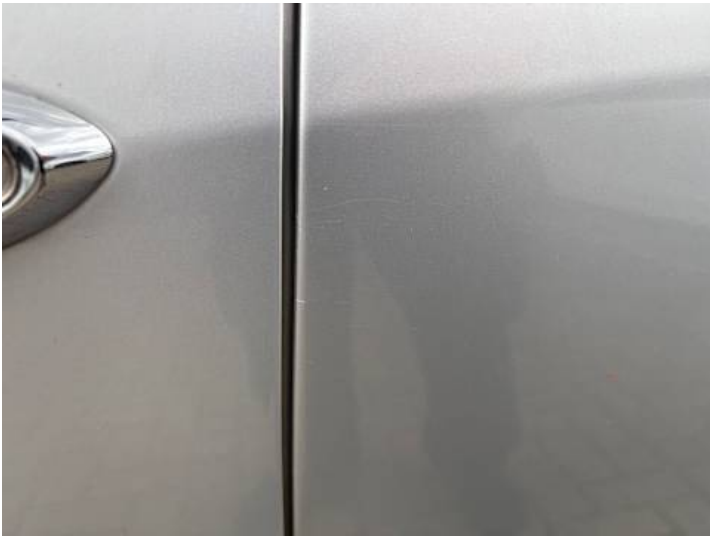
Türe hinten links (Kratzer)

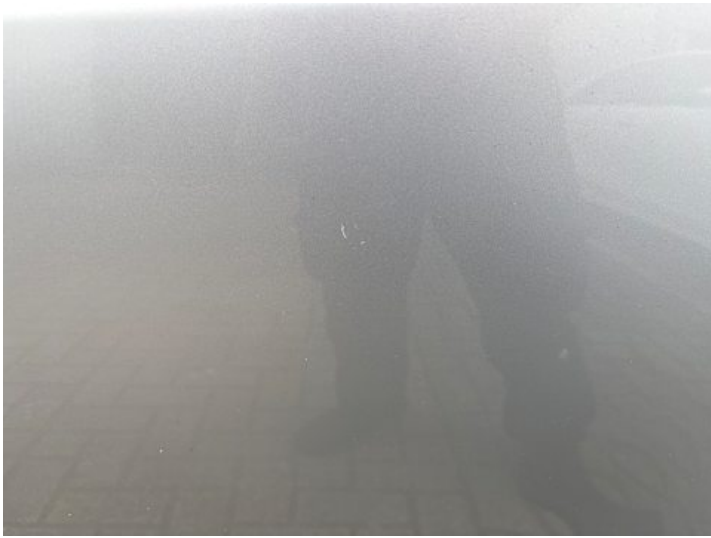
Türe hinten links (Kratzer)

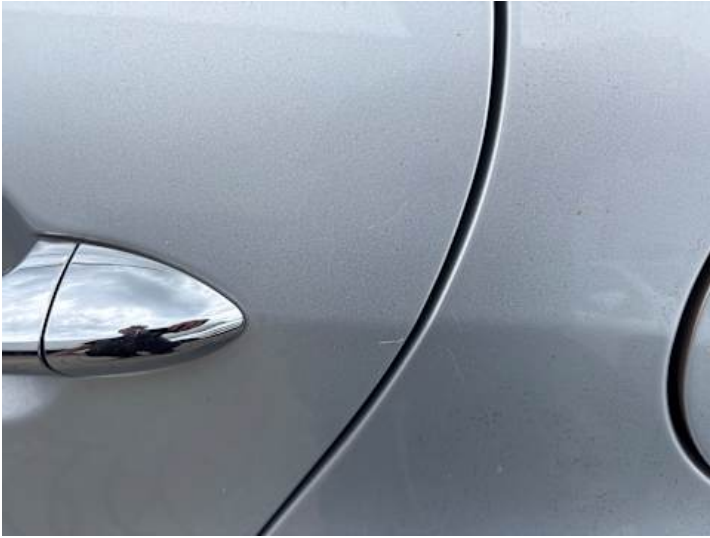
Türe hinten links (Kratzer)

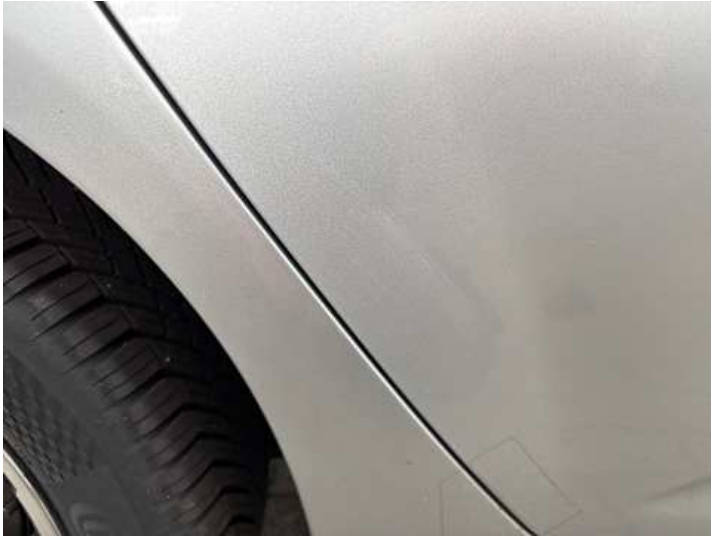
Türe hinten rechts (Kratzer)

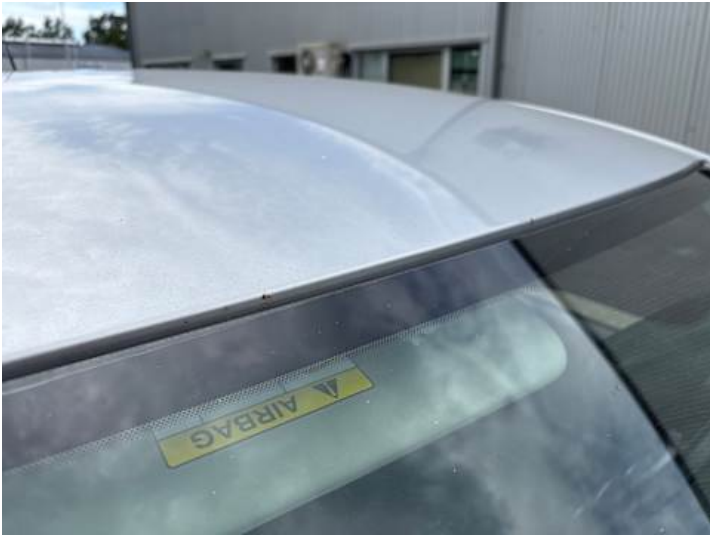
| Fahrzeugteil | Lackschichtdicke (in µm) | Fahrzeugteil | Lackschichtdicke (in µm) |
|---|---|---|---|
| Dach | 300 | | |

Dach (Delle, Lackschaden, Rost)

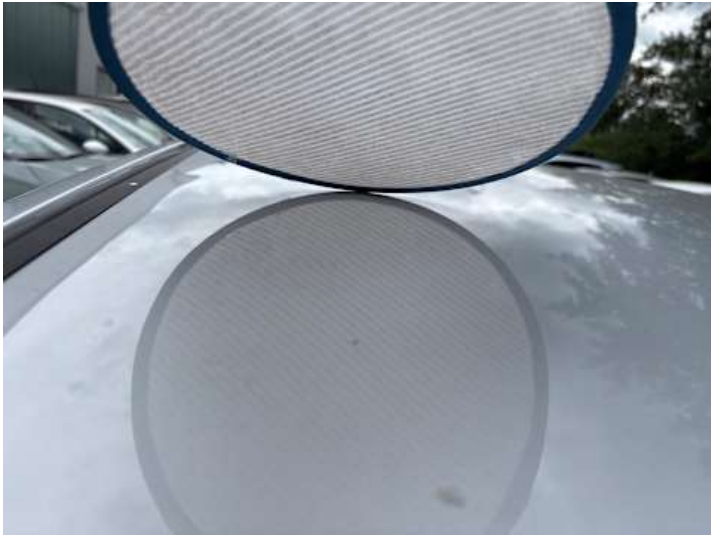
Dach (Delle, Lackschaden, Rost)

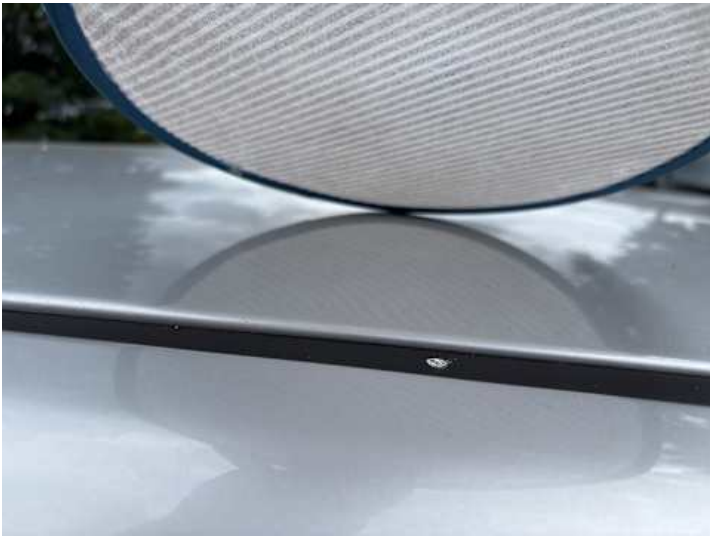
Dach (Delle, Lackschaden, Rost)

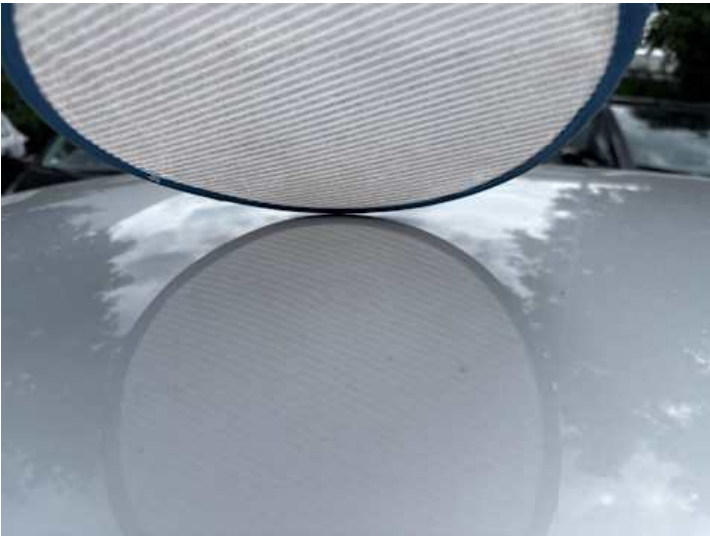
Dach (Delle, Lackschaden, Rost)

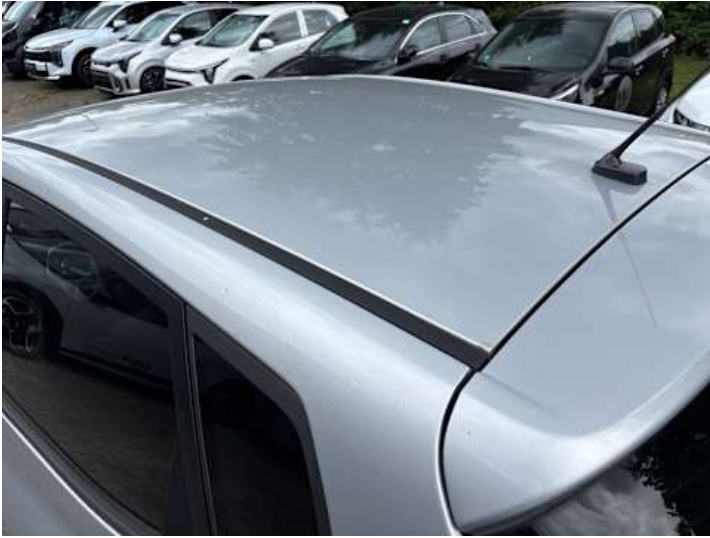
Dach (Delle, Lackschaden, Rost)

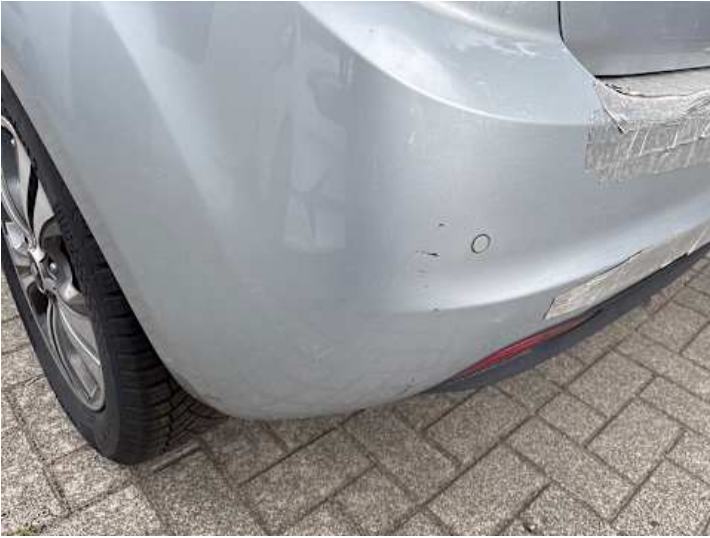
Stoßstange hinten (Unsachgemäß instand gesetzt, Lackschaden, Riss/Bruch)

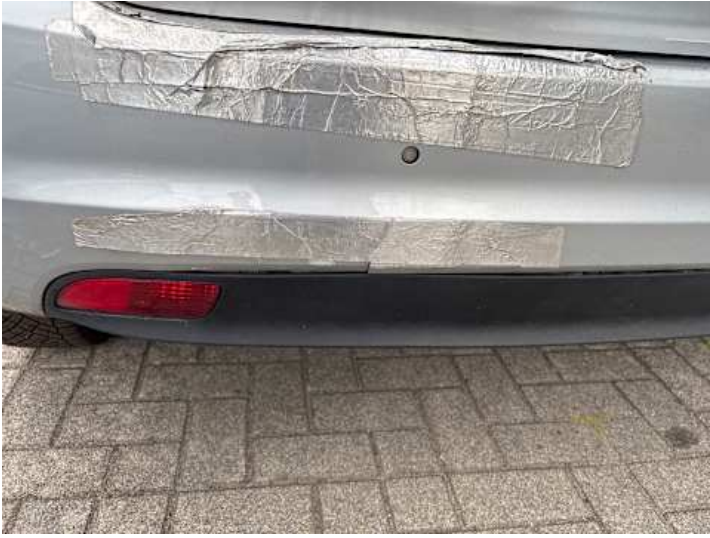
Stoßstange hinten (Unsachgemäß instand gesetzt, Lackschaden, Riss/Bruch)

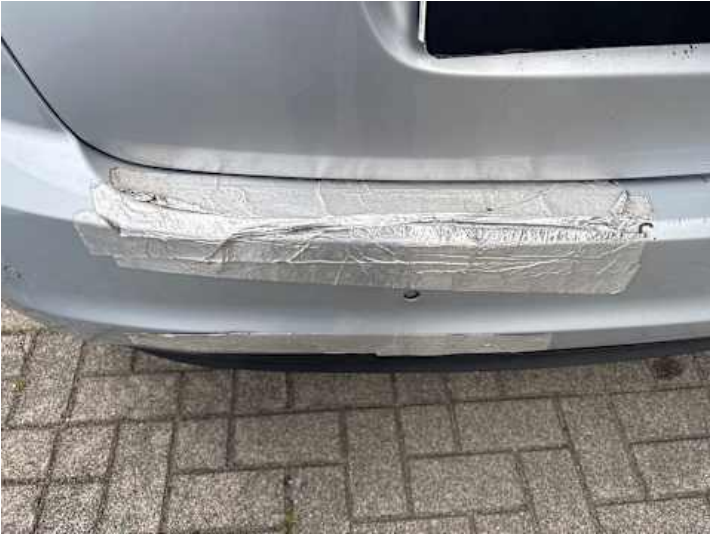
Stoßstange hinten (Unsachgemäß instand gesetzt, Lackschaden, Riss/Bruch)

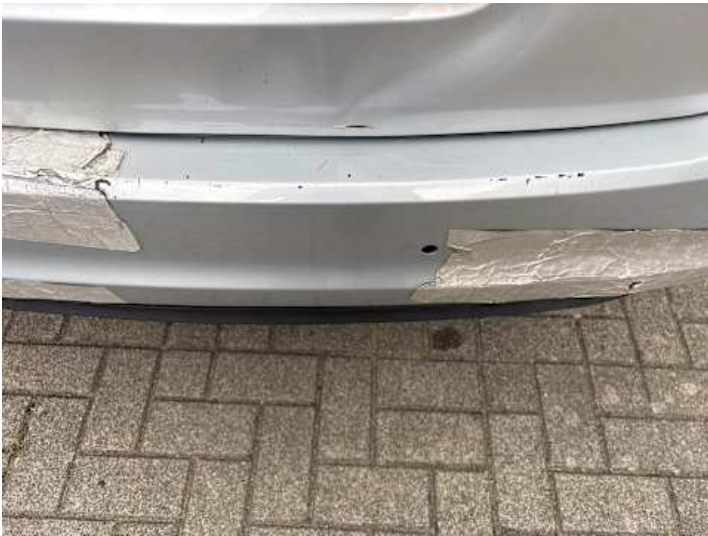
Stoßstange hinten (Unsachgemäß instand gesetzt, Lackschaden, Riss/Bruch)

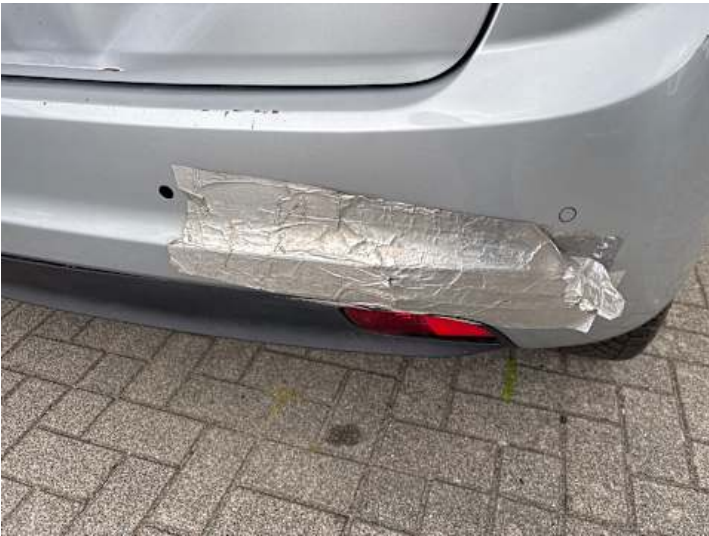
Stoßstange hinten (Unsachgemäß instand gesetzt, Lackschaden, Riss/Bruch)

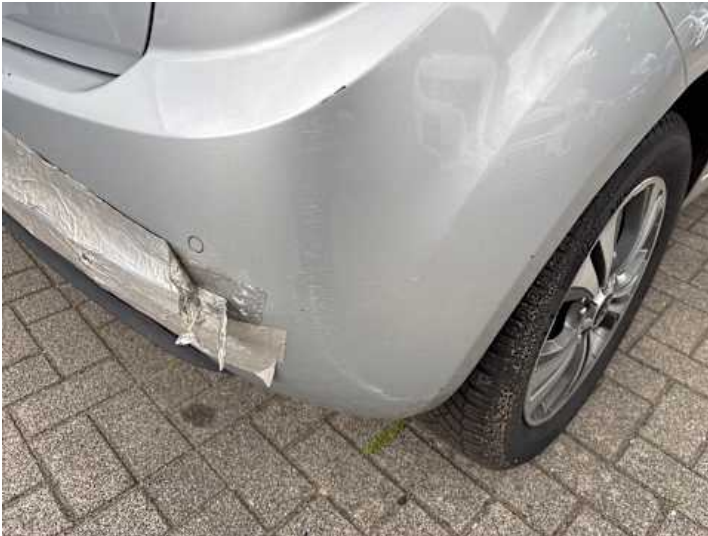
Stoßstange hinten (Unsachgemäß instand gesetzt, Lackschaden, Riss/Bruch)

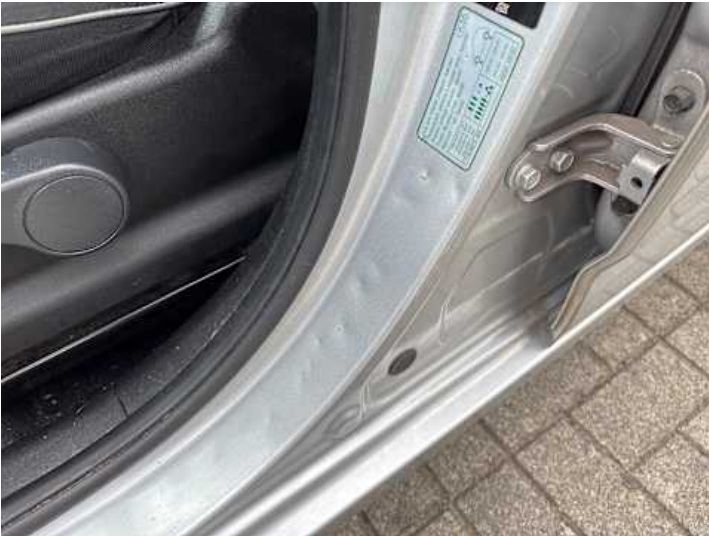
Schweller links (Lackschaden, Delle)

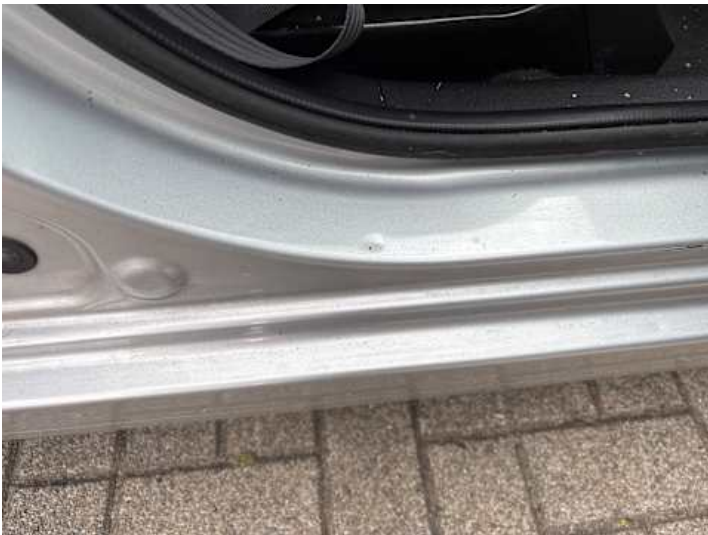
Schweller rechts (Delle, Lackschaden)

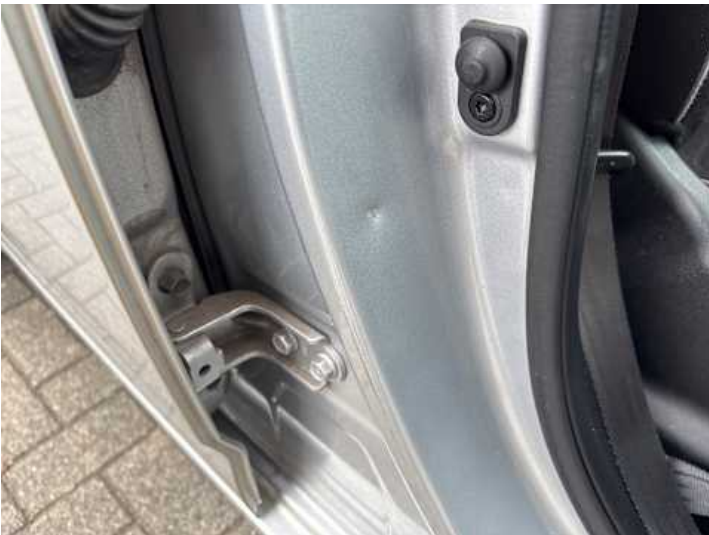
Schweller rechts (Delle, Lackschaden)

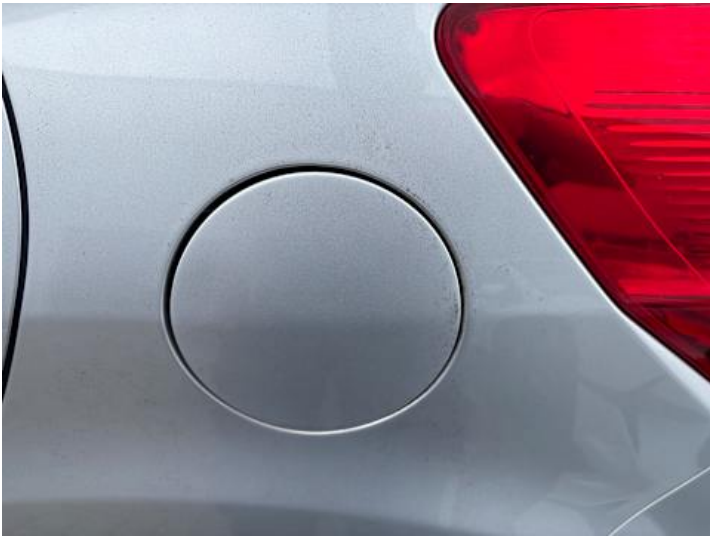
Seitenteil hinten links (Kratzer, Lackschaden)

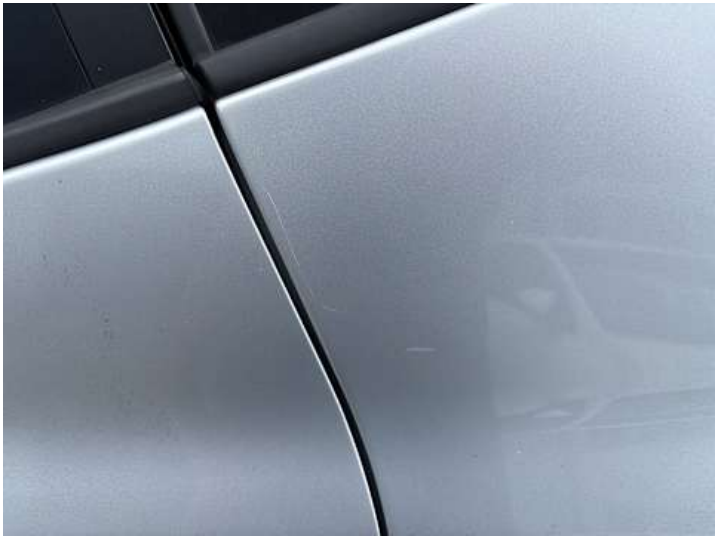
Seitenteil hinten links (Kratzer, Lackschaden)

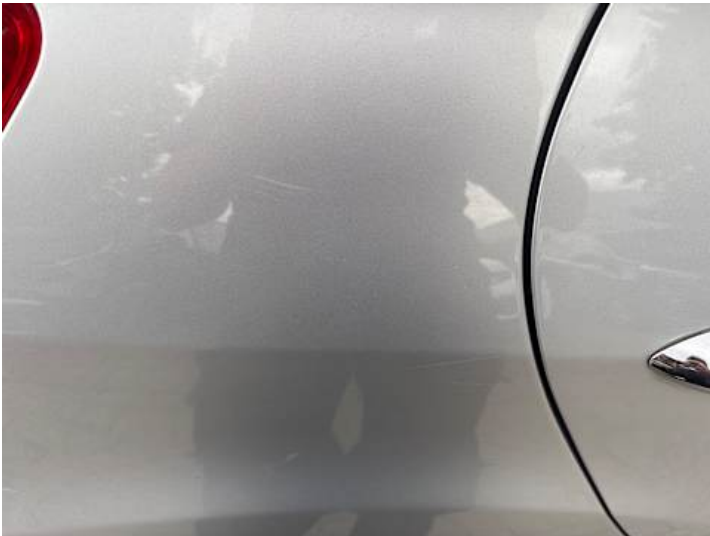
Seitenteil hinten rechts (Kratzer)

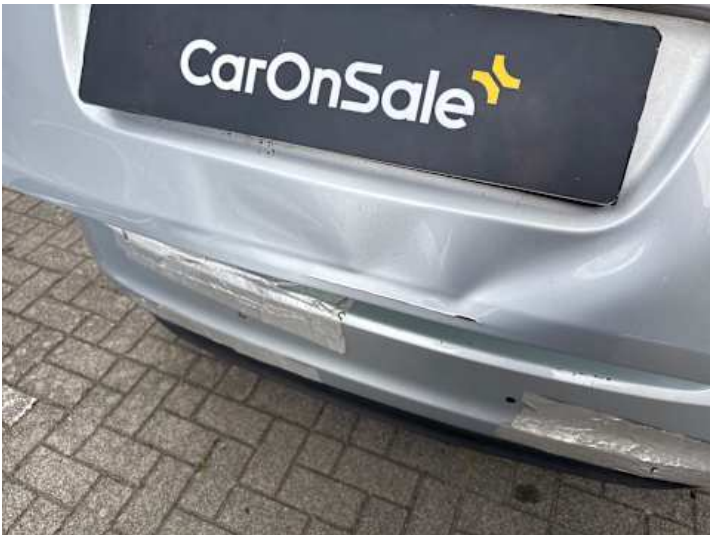
Heckklappe (Lackschaden, Rost, Verformung)

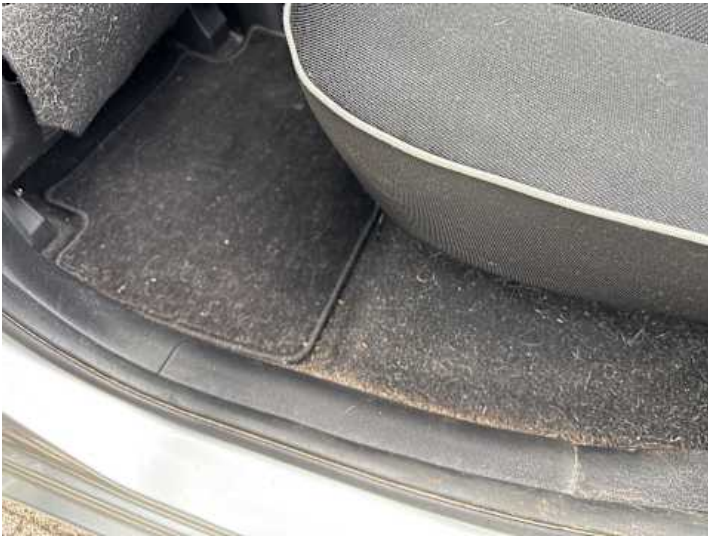
Innenraum (Tierhaare/Tiergeruch)

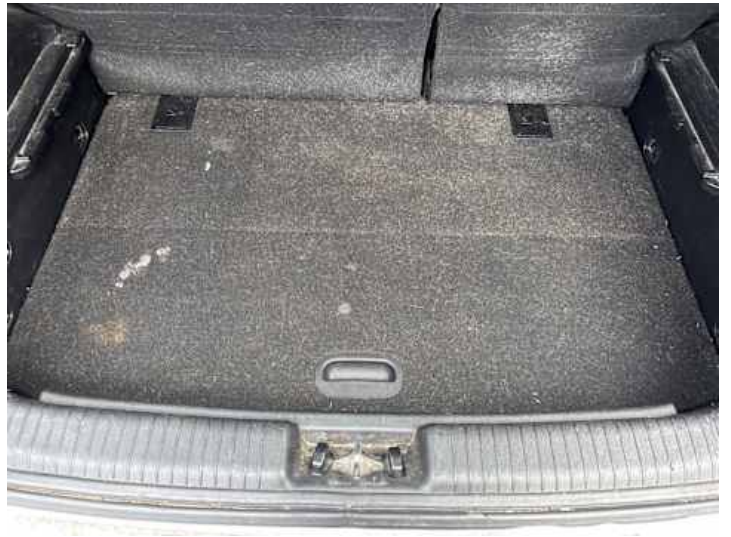
Innenraum (Tierhaare/Tiergeruch)

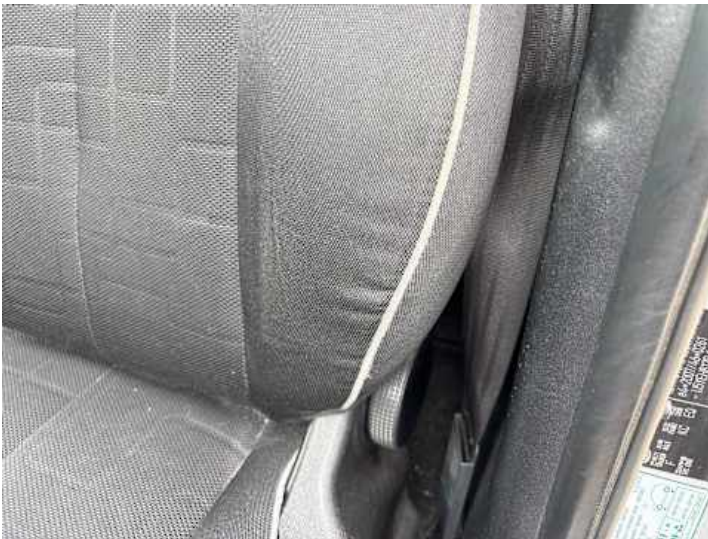
Innenraum (Verschleiß)

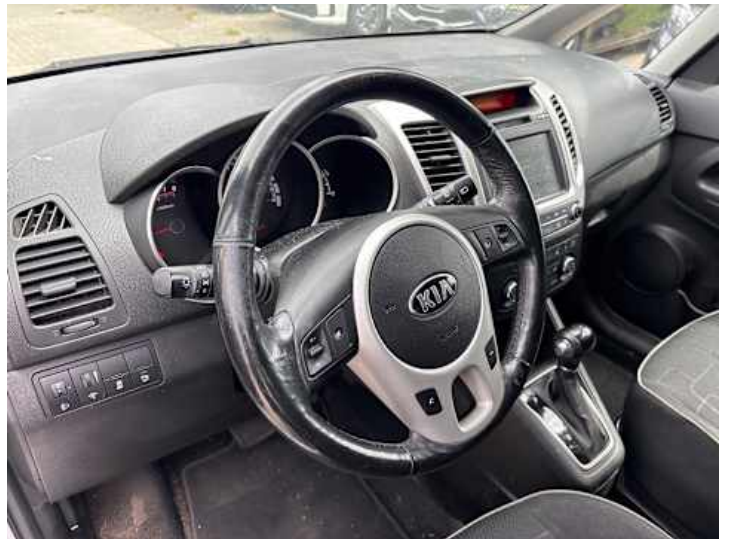
Innenraum (Verschleiß)

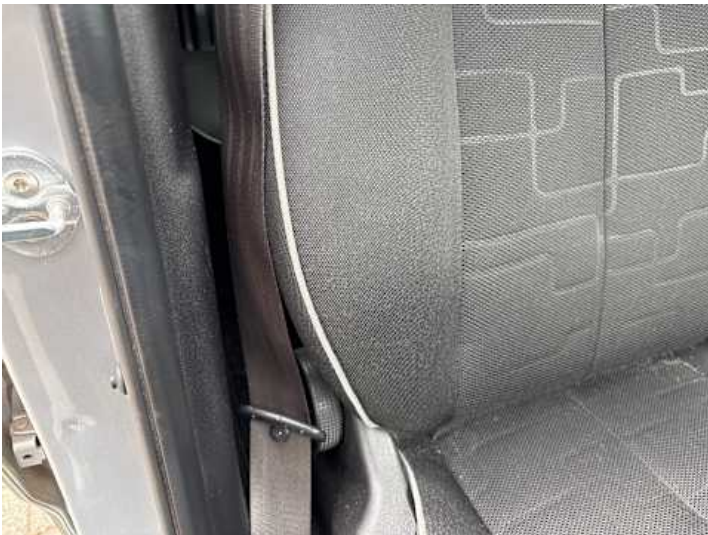
Innenraum (Verschleiß)

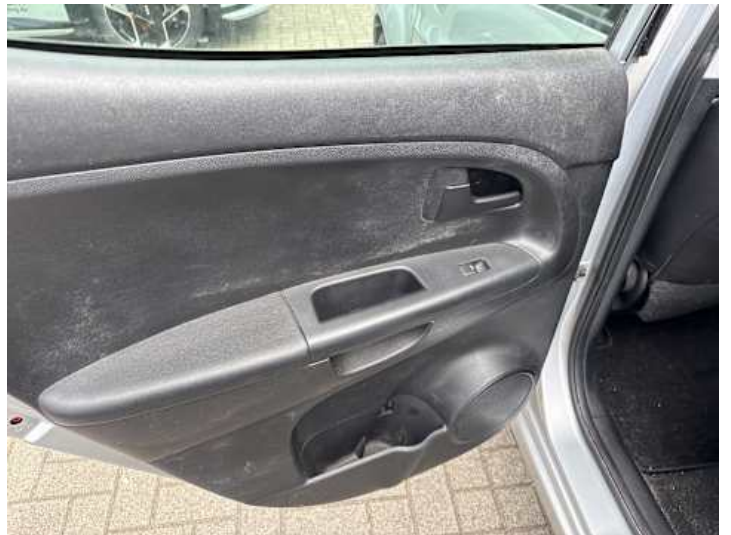
Innenraum (Verschmutzung)

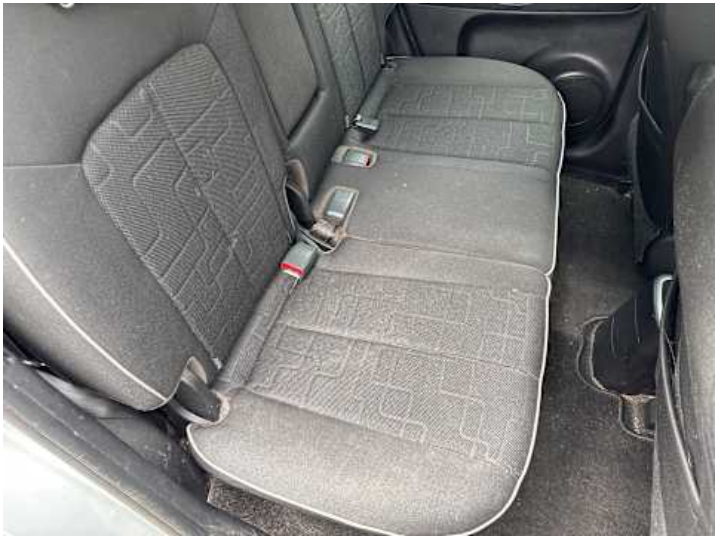
Innenraum (Verschmutzung)

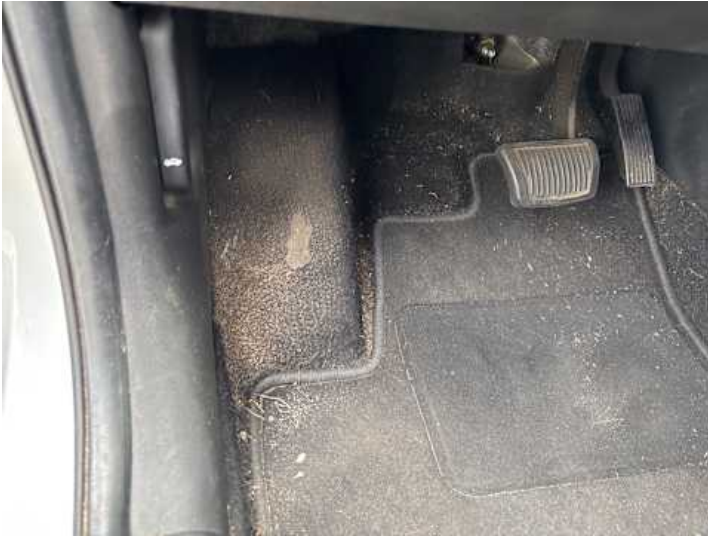
Innenraum (Diverse Schäden)

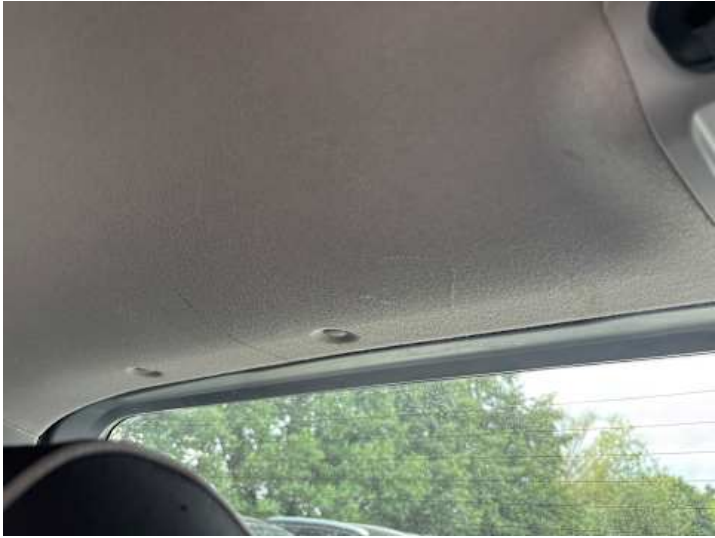
Innenraum (Diverse Schäden)

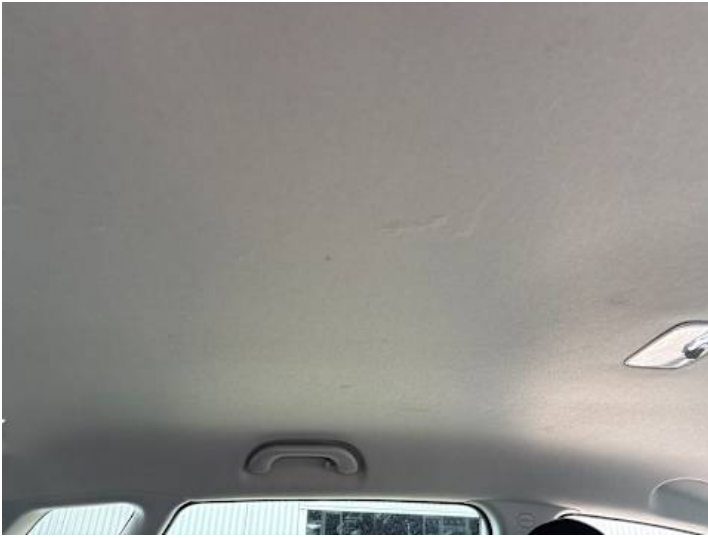
Innenraum (Diverse Schäden)

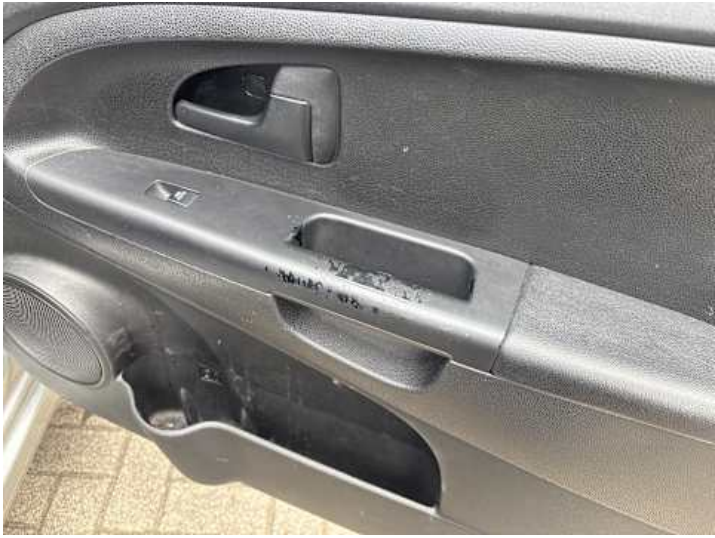
Innenraum (Diverse Schäden)

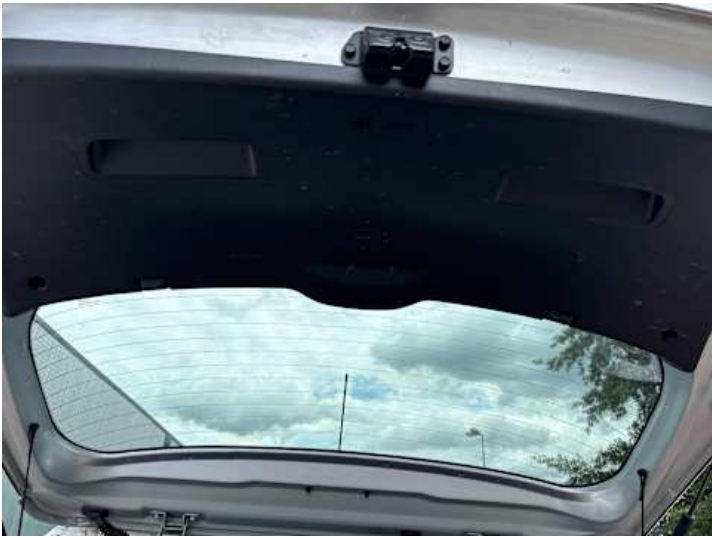
Innenraum (Kratzer)

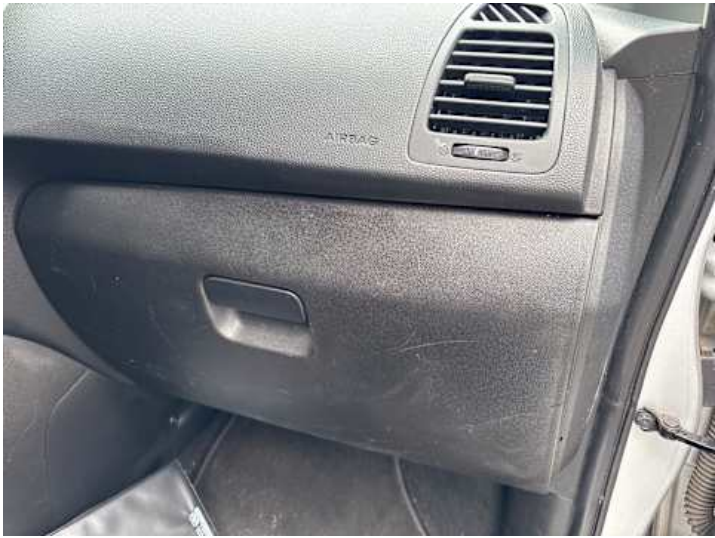
Innenraum (Kratzer)
