## Renault Captur Intens

EZ 03/2016 | Geländewagen | Diesel | Schaltgetriebe | 125.960km  
Besteuerung: Differenzbesteuert (§25a UStG)  
Fahrzeugstandort: 83\*\*\*  
Fahrzeug aufgenommen am: 24.07.2026

# Hinweise zum Zustandsbericht

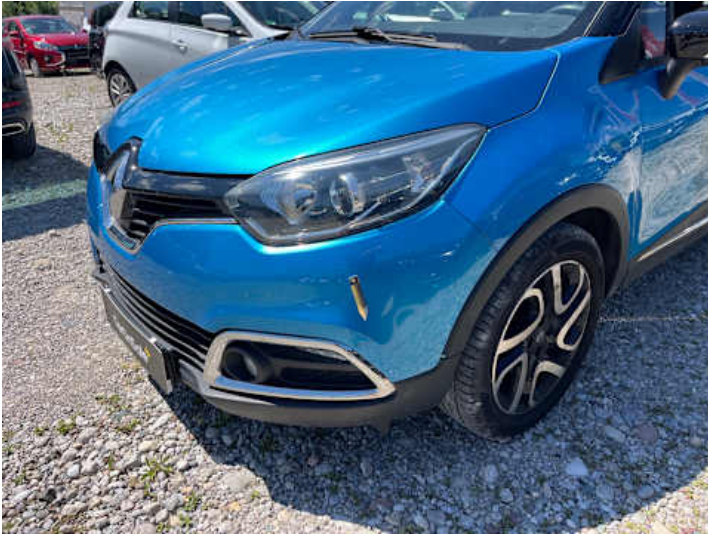
Stoßstange vorne (Kratzer, Lackschaden)

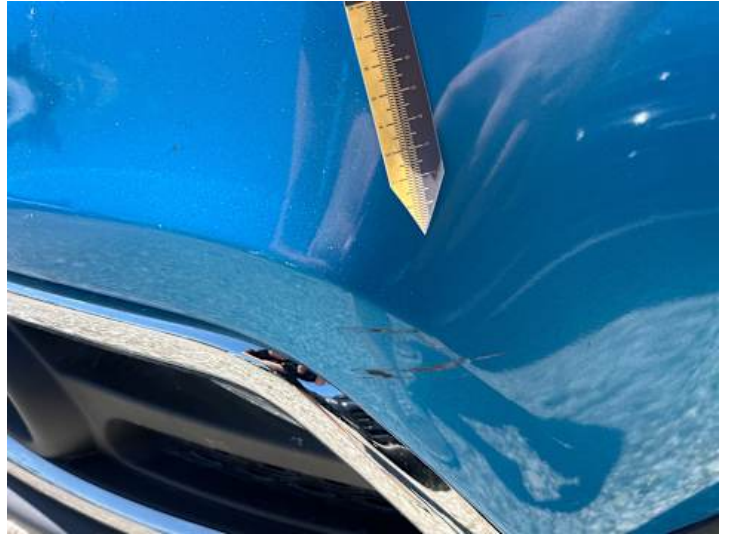
Stoßstange vorne (Kratzer, Lackschaden)

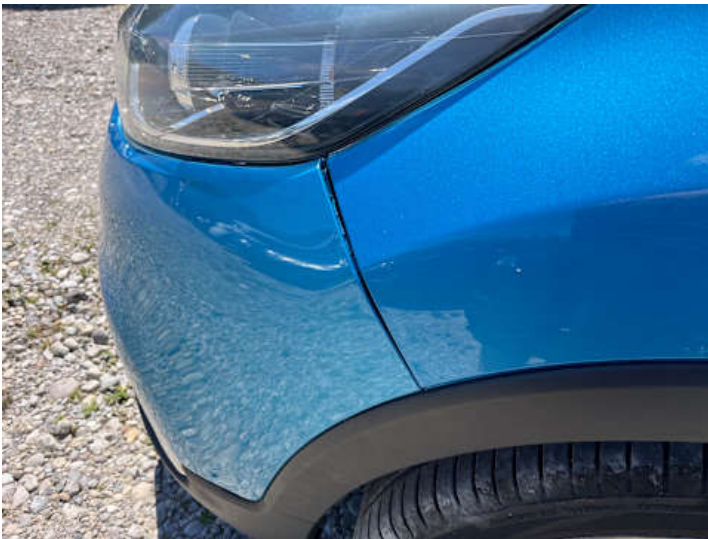
Stoßstange vorne (Spaltmaße ungenau)

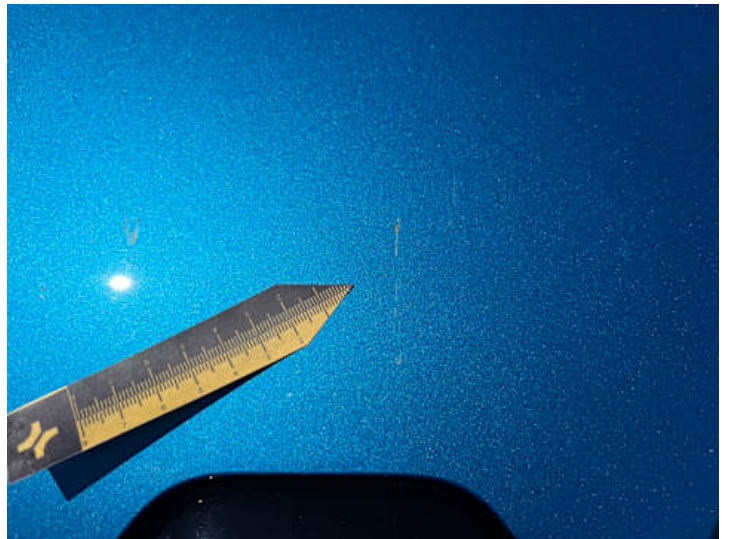
Motorhaube (Kratzer, Lackschaden)

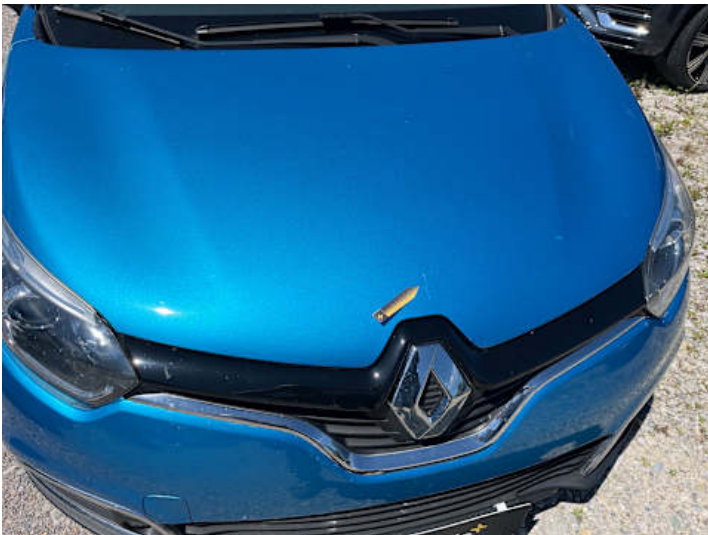
Motorhaube (Kratzer, Lackschaden)

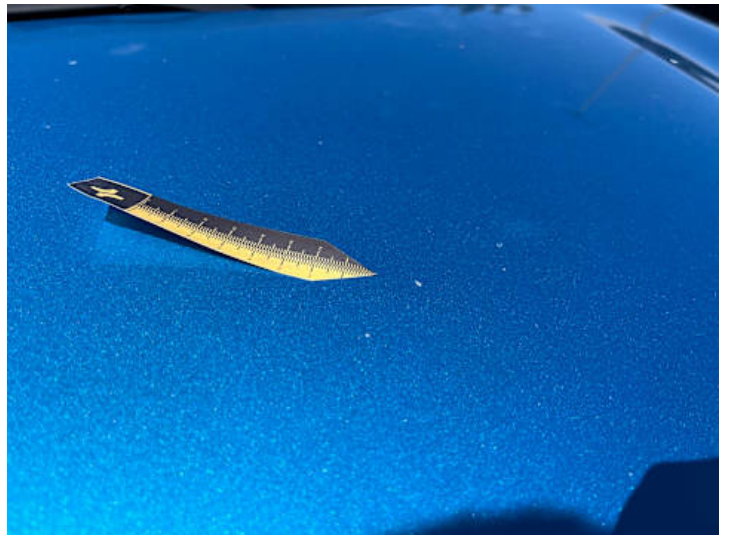
Motorhaube (Steinschlag)

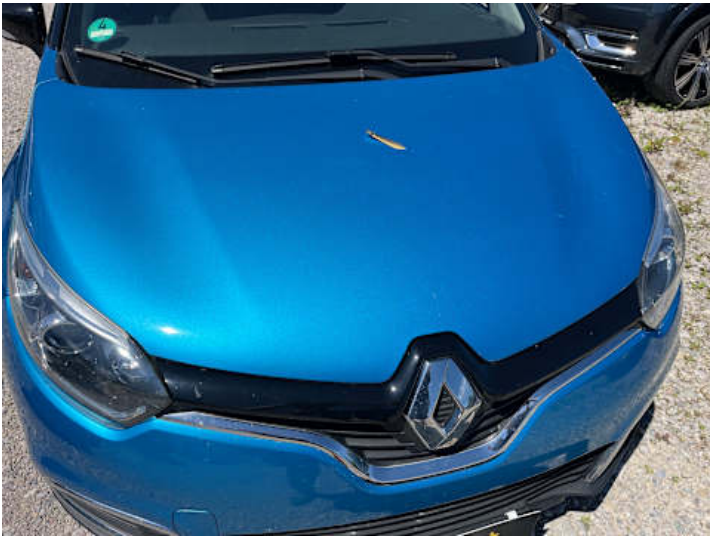
Motorhaube (Steinschlag)

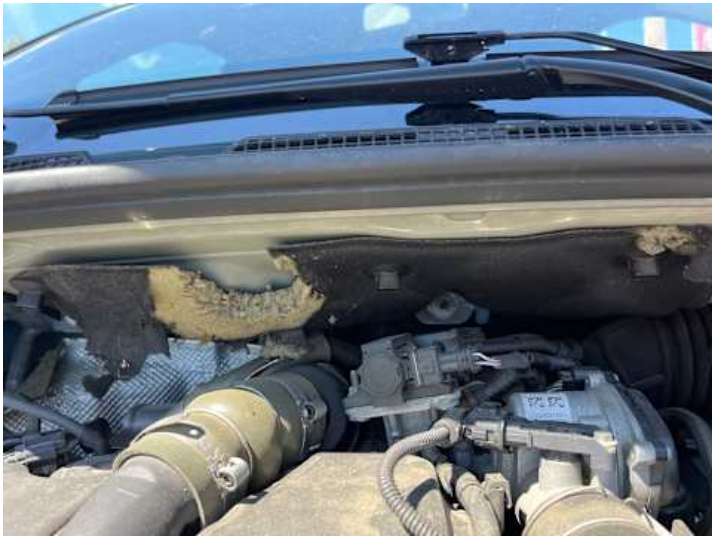
Motorhaube (Riss/Bruch)

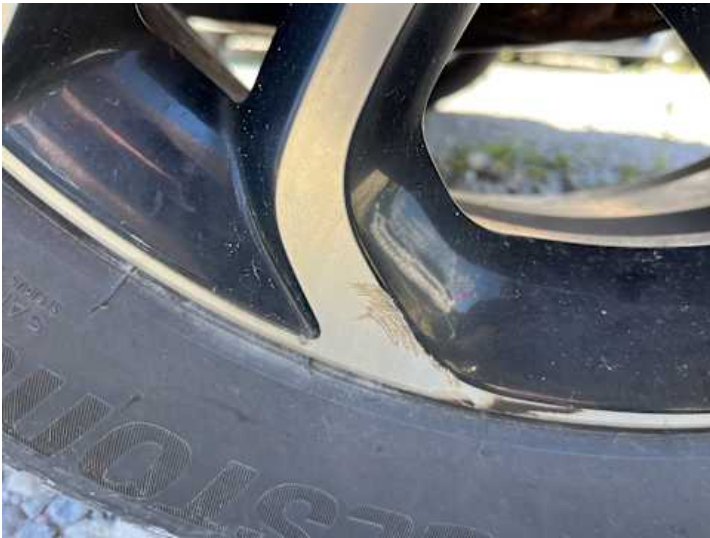
Rad (Kratzer, Kerben)

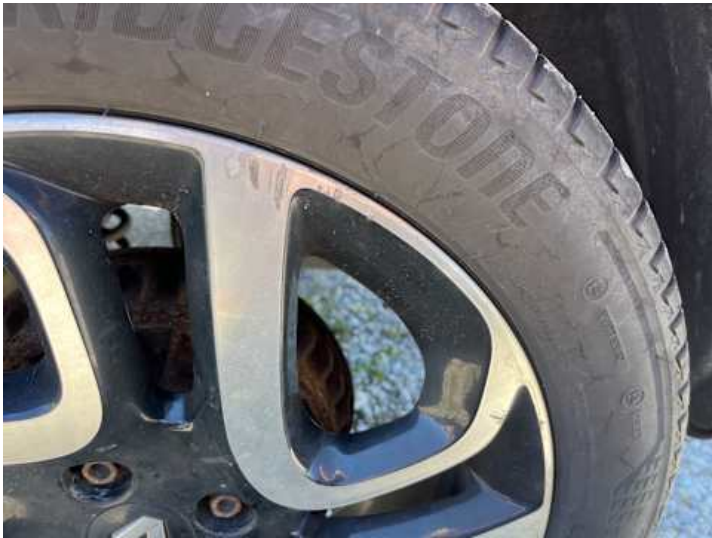
Rad (Kratzer, Kerben)

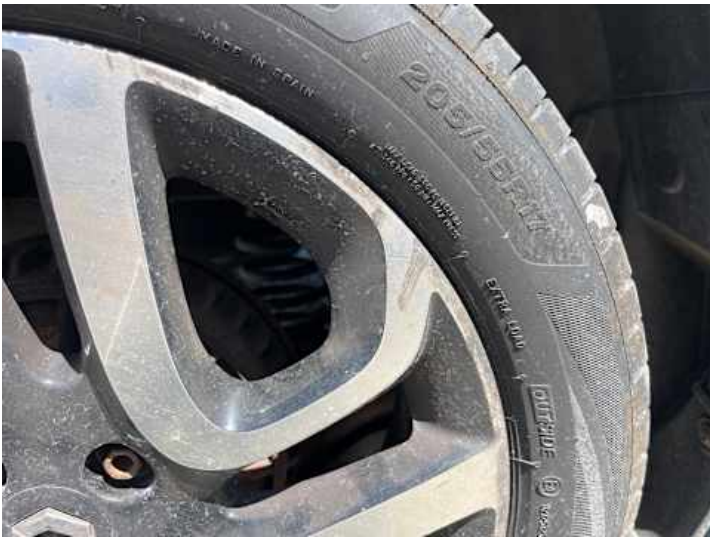
Rad (Kratzer, Kerben)

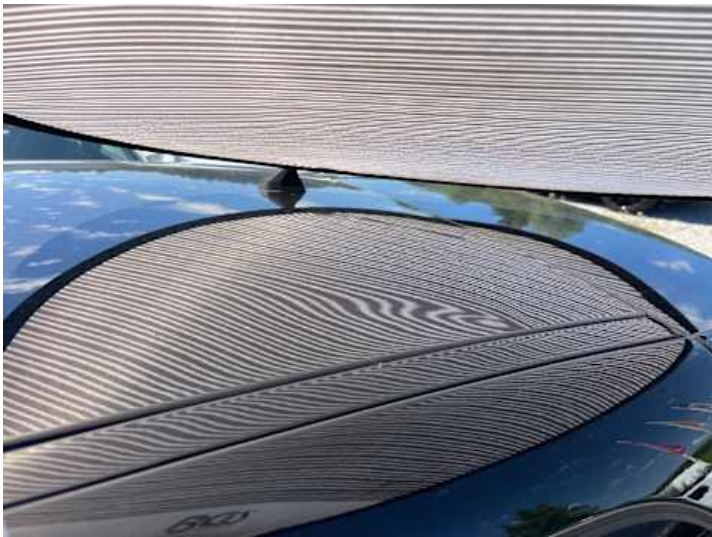
| Fahrzeugteil | Lackschichtdicke (in µm) | Fahrzeugteil | Lackschichtdicke (in µm) |
|---|---|---|---|
| Dach | 125 | | |

Dach (Delle, Verformung)

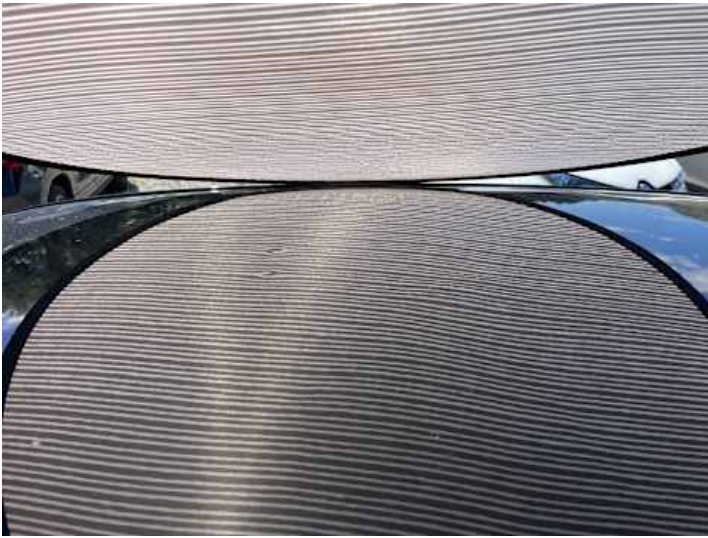
Dach (Delle, Verformung)

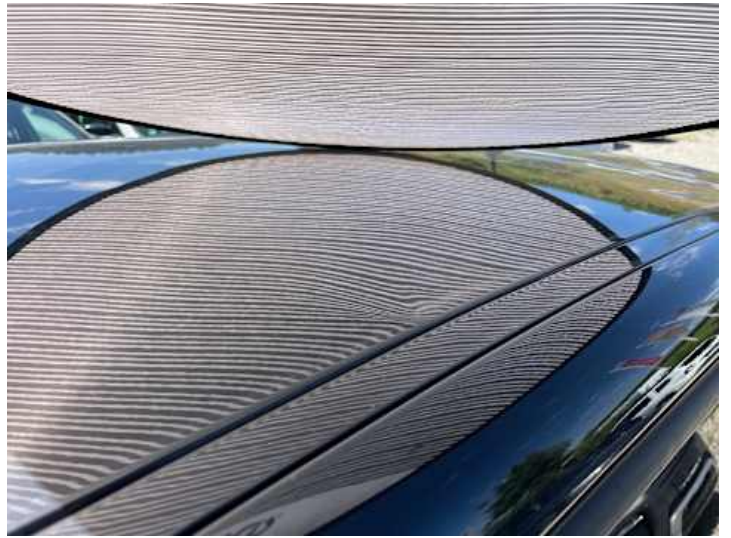
Dach (Delle, Verformung)

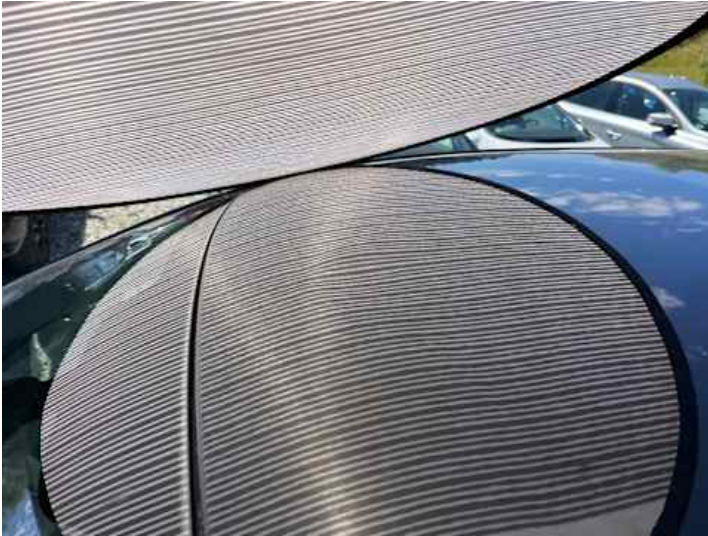
Dach (Delle, Verformung)

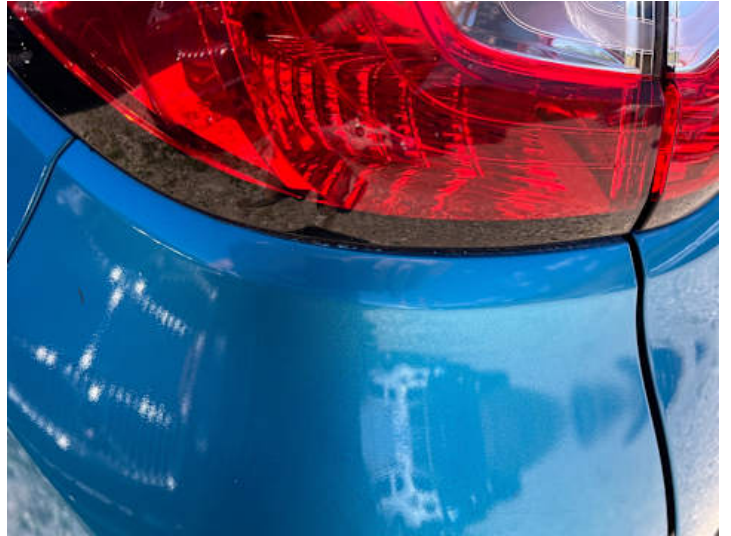
Stoßstange hinten (Lackschaden, Unsachgemäß instand gesetzt)

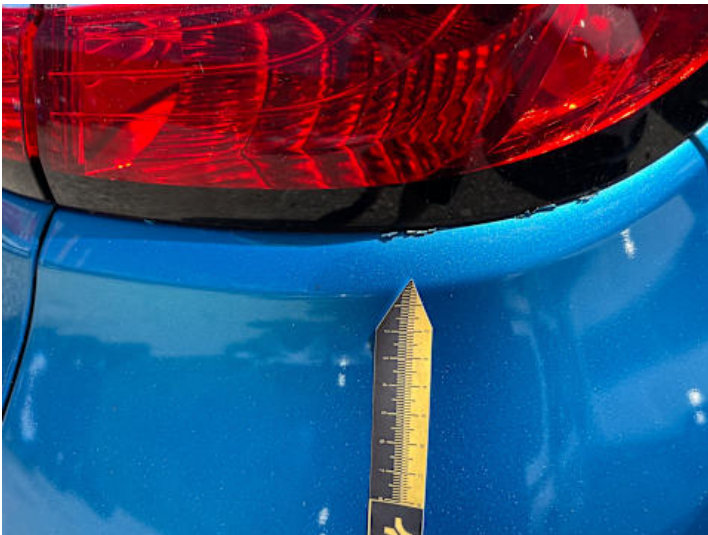
Stoßstange hinten (Lackschaden, Unsachgemäß instand gesetzt)

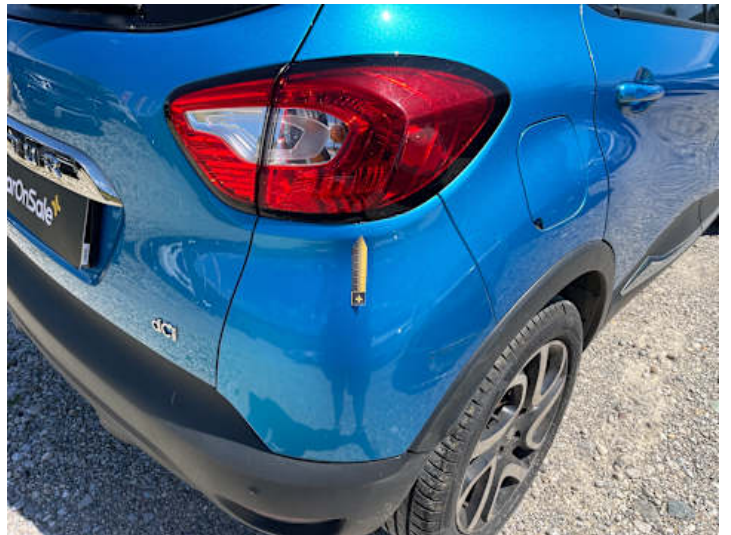
Stoßstange hinten (Lackschaden, Unsachgemäß instand gesetzt)

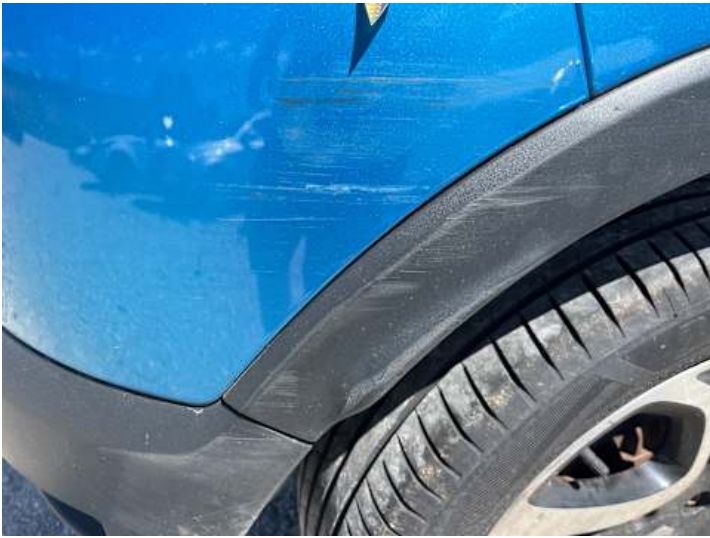
Stoßstange hinten (Kratzer, Lackschaden)

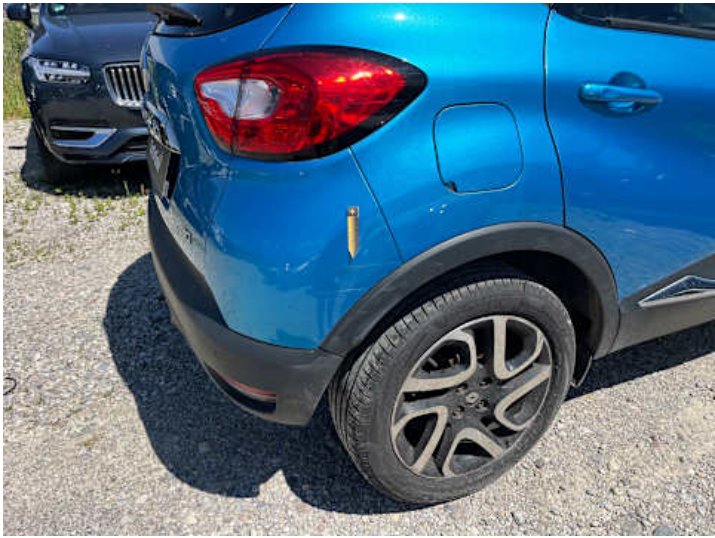
Stoßstange hinten (Kratzer, Lackschaden)

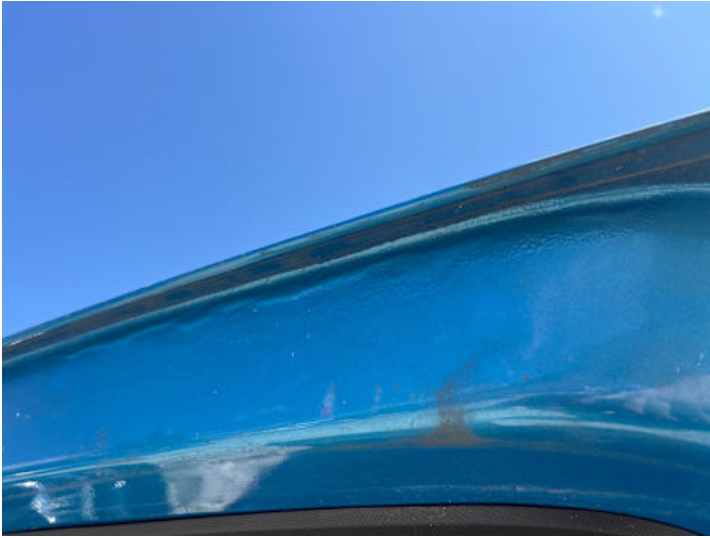
| Fahrzeugteil | Lackschichtdicke (in µm) | Fahrzeugteil | Lackschichtdicke (in µm) |
|---|---|---|---|
| Motorhaube | 105 | Heckklappe | 215 |

Heckklappe (Lackschaden, Rost, Unsachgemäß instand gesetzt)

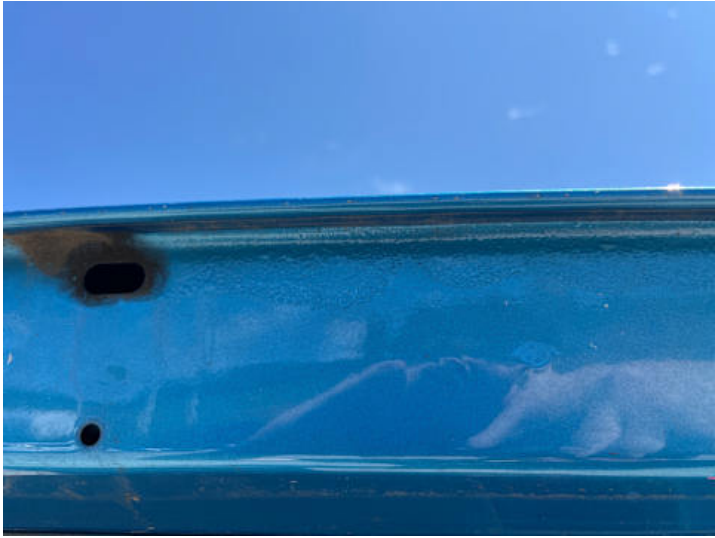
Heckklappe (Lackschaden, Rost, Unsachgemäß instand gesetzt)
