# WBAUZ95000N089721

## Angaben zum Fahrzeug

## Erstbewertung

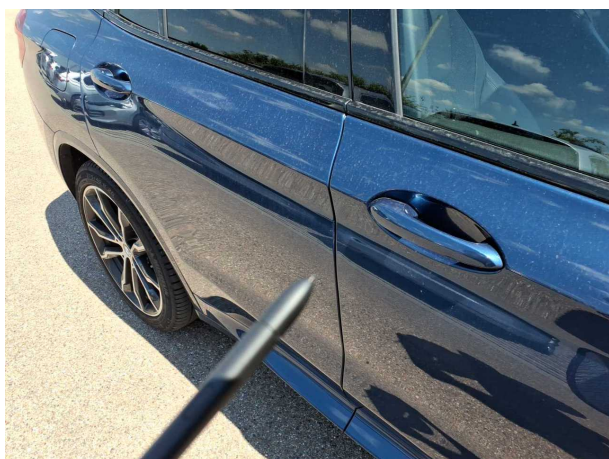
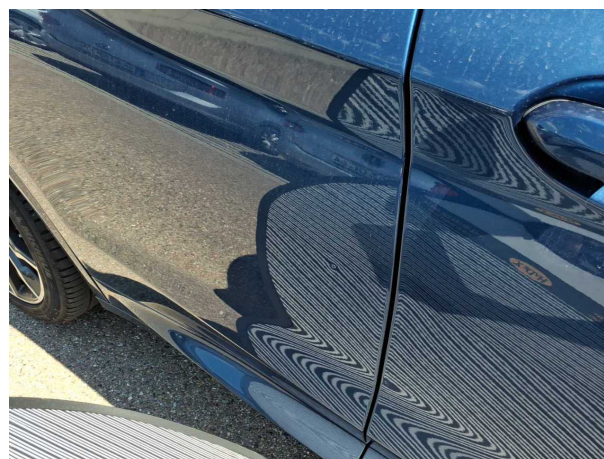
| Nr. | Bauteilgruppe | Beschreibung |
|---|---|---|
| 1 | Tür hinten rechts | Tür - Delle(n) - sanft instandsetzen |

**Beschädigung #1:** Tür hinten rechts: Tür - Delle(n) - sanft instandsetzen

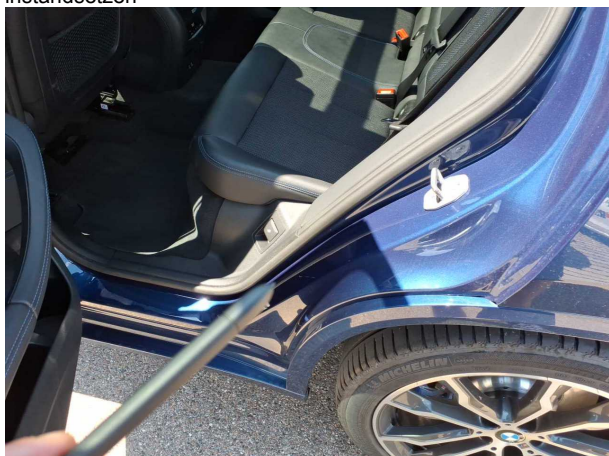
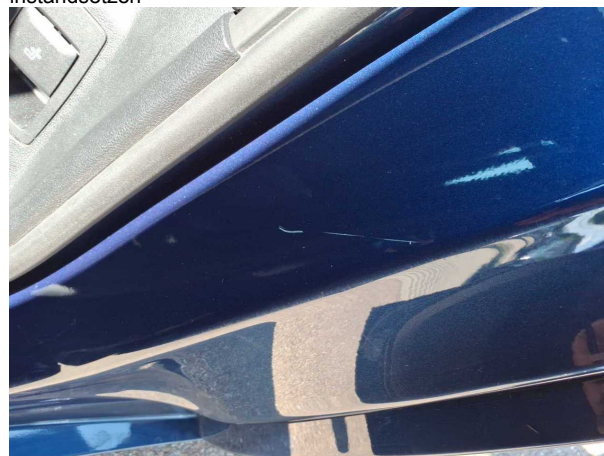
| Nr. | Bauteilgruppe | Beschreibung |
|---|---|---|
| 2 | Seitenwand links | Einstieg - Kratzer - Smart Repair |

**Beschädigung #2:** Seitenwand links: Einstieg - Kratzer - Smart Repair

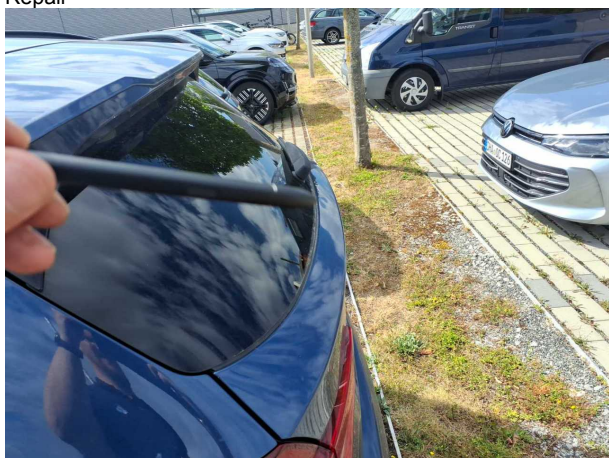
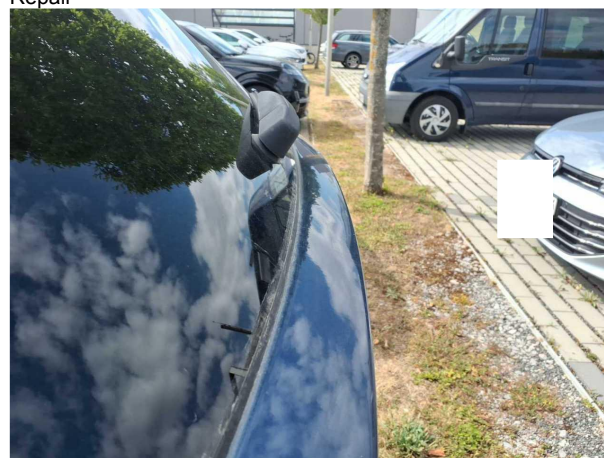
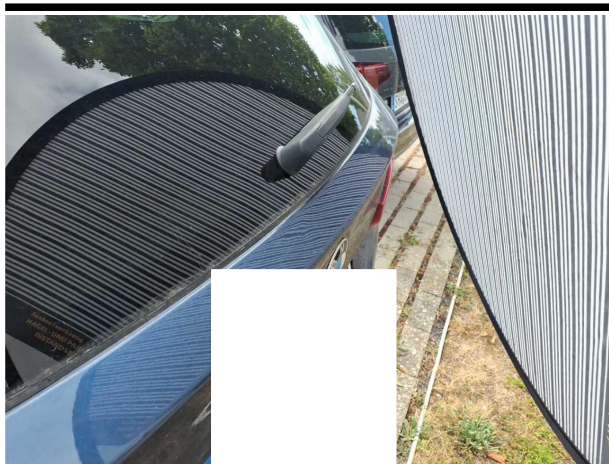
| Nr. | Bauteilgruppe | Beschreibung |
|---|---|---|
| 3 | Heckklappe/-tür | Heckklappe - Delle(n) - sanft instandsetzen |

**Beschädigung #3:** Heckklappe/-tür: Heckklappe - Delle(n) - sanft instandsetzen

**Beschädigung #3:** H  
instandsetzen

klappe - Delle(n) - sanft

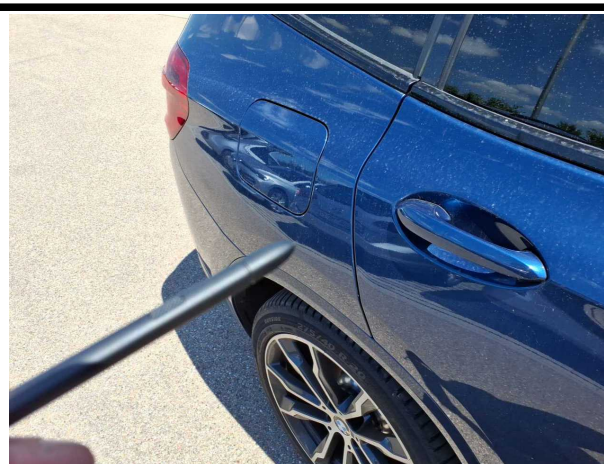
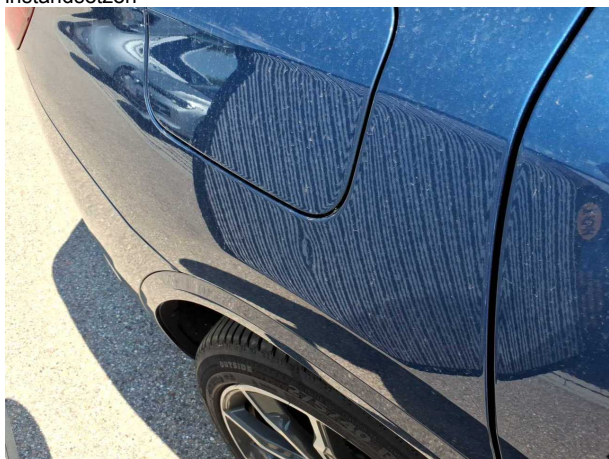
| Nr. | Bauteilgruppe | Beschreibung |
|---|---|---|
| 4 | Seitenwand rechts | Seitenwand - Delle(n) - sanft instandsetzen |

**Beschädigung #4:** Seitenwand rechts: Seitenwand - Delle(n) -  
sanft instandsetzen

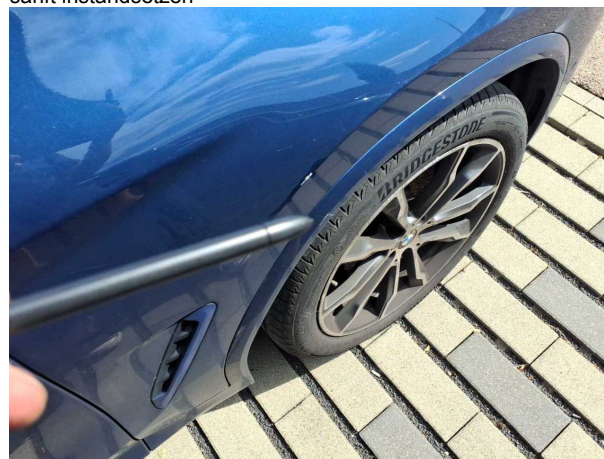
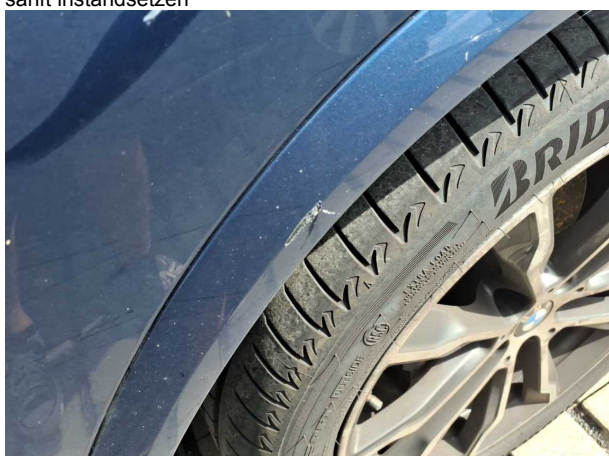
| Nr. | Bauteilgruppe | Beschreibung |
|---|---|---|
| 5 | Kotflügel rechts | Radhausverbreiterung - verkratzt / verschürft - Smart Repair |

**Beschädigung #5:** Kotflügel rechts: Radhausverbreiterung -  
verkratzt / verschürft - Smart Repair

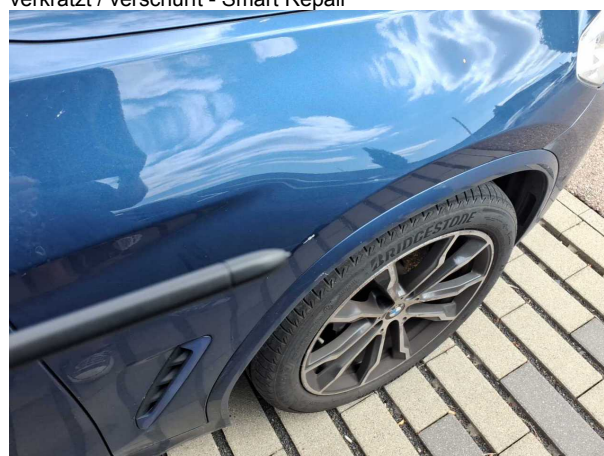
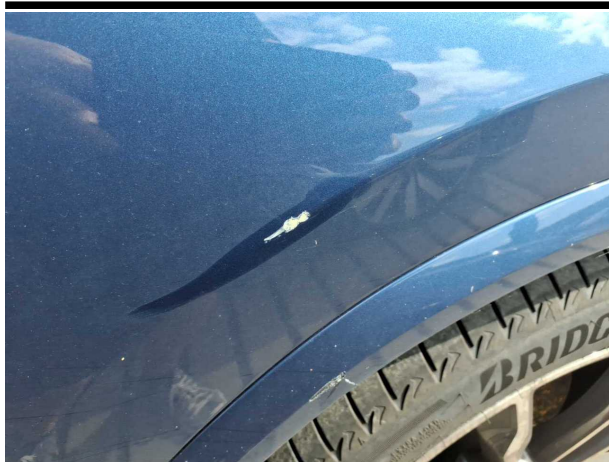
| Nr. | Bauteilgruppe | Beschreibung |
|---|---|---|
| 6 | Kotflügel rechts | Kotflügel rechts - verkratzt / verschürft - instandsetzen und lackieren |

**Beschädigung #6:** Kotflügel rechts: Kotflügel rechts -  
verkratzt / verschürft - instandsetzen und lackieren

**Beschädigung #6:** Kotflügel rechts: Kotflügel rechts - verkratzt / verschürft - instandsetzen und lackieren
