## Opel Astra Energy

EZ 07/2014 | Kombi | Diesel | Schaltgetriebe | 203.492km

Fahrzeug aufgenommen am: 06.08.2026

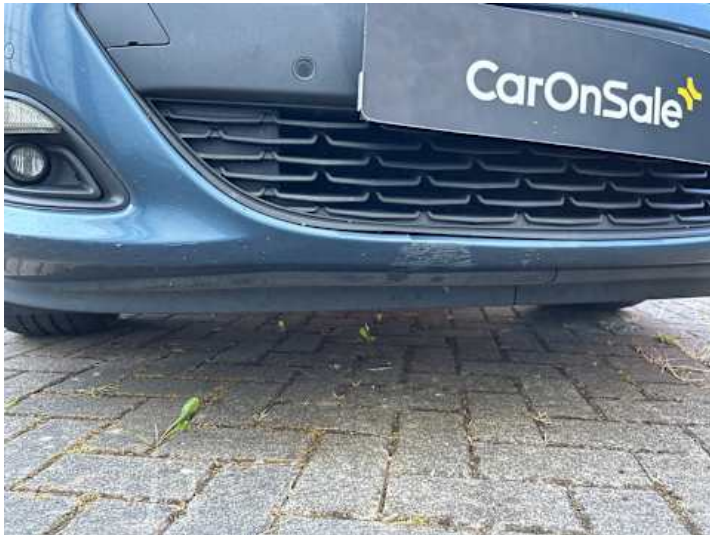
Stoßstange vorne (Riss/Bruch, Kratzer)

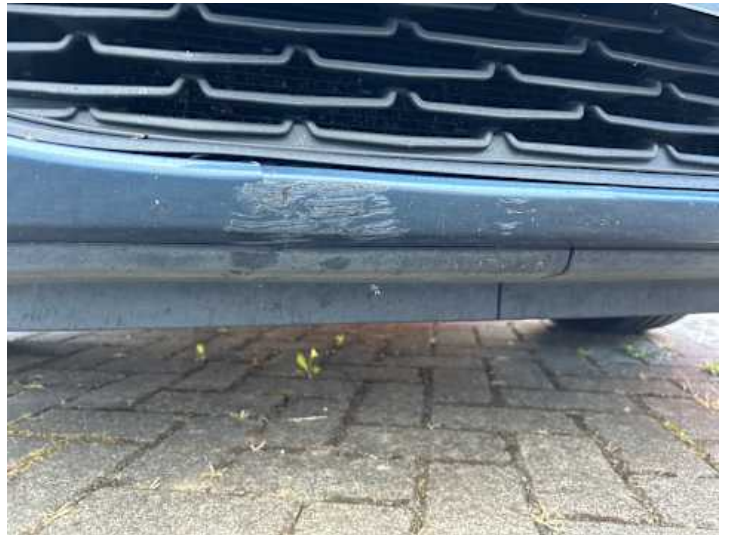
Stoßstange vorne (Riss/Bruch, Kratzer)

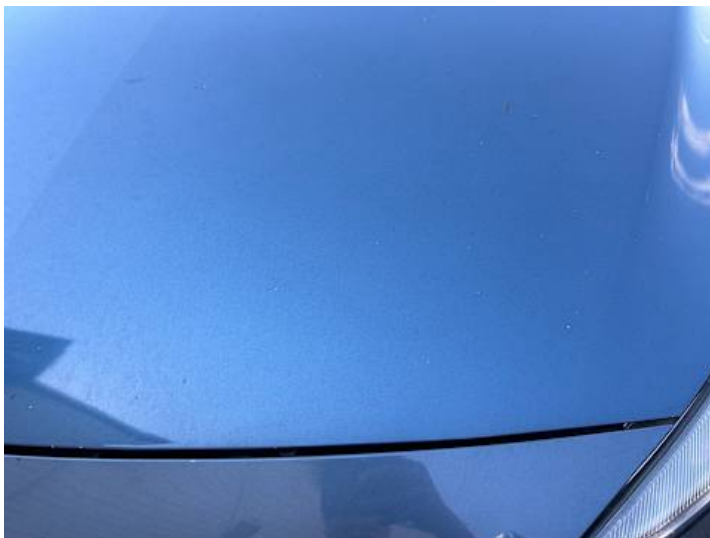
Motorhaube (Steinschlag)

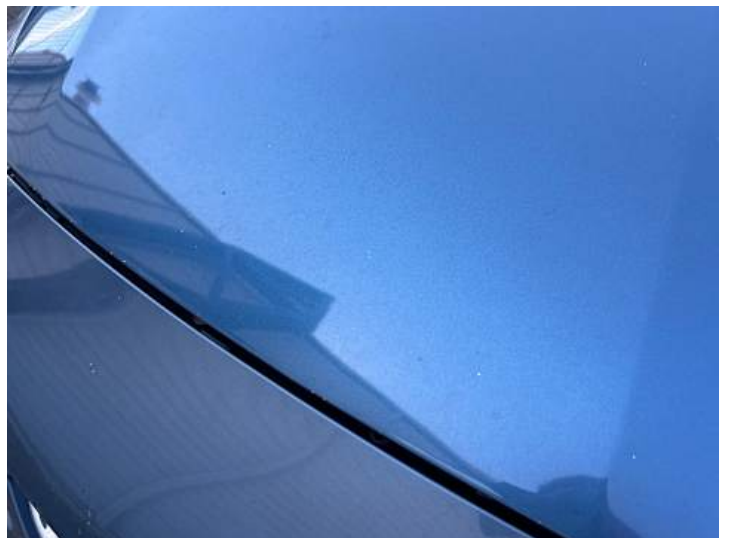
Motorhaube (Steinschlag)

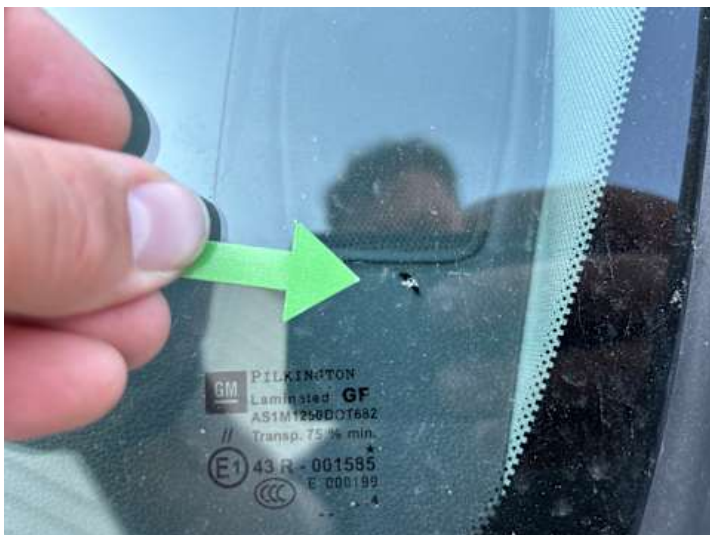
Windschutzscheibe (Steinschlag)

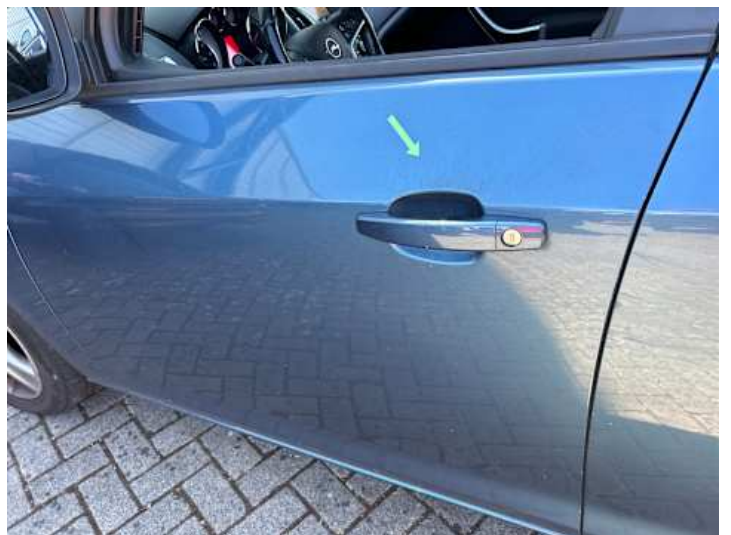
Fahrtür (Kratzer)

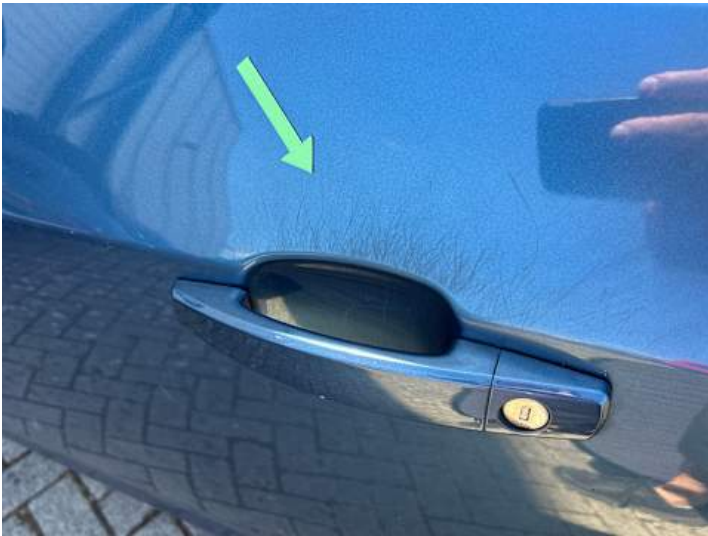
Fahrtür (Kratzer)

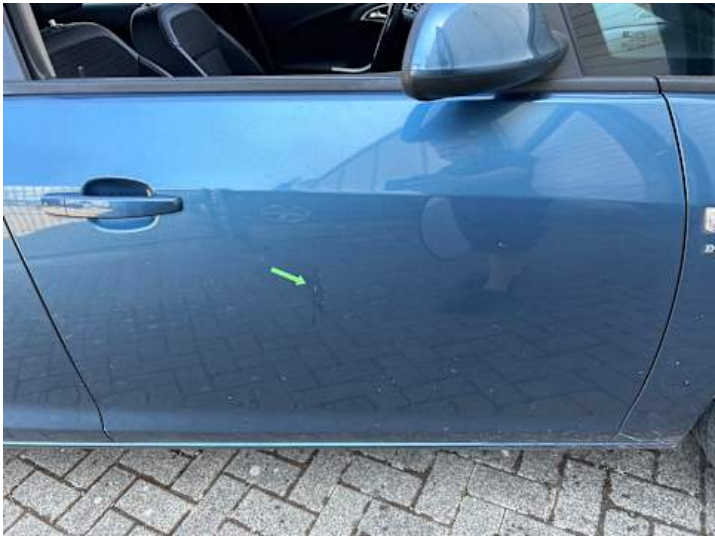
Beifahrtür (Kratzer)

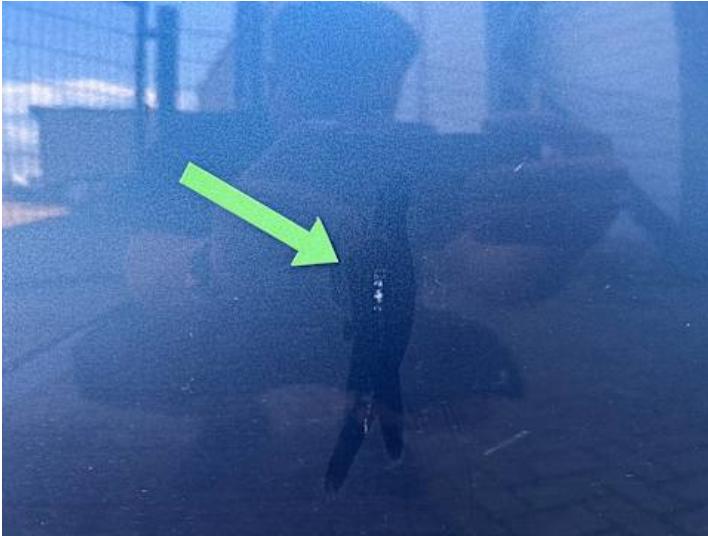
Beifahrtür (Kratzer)

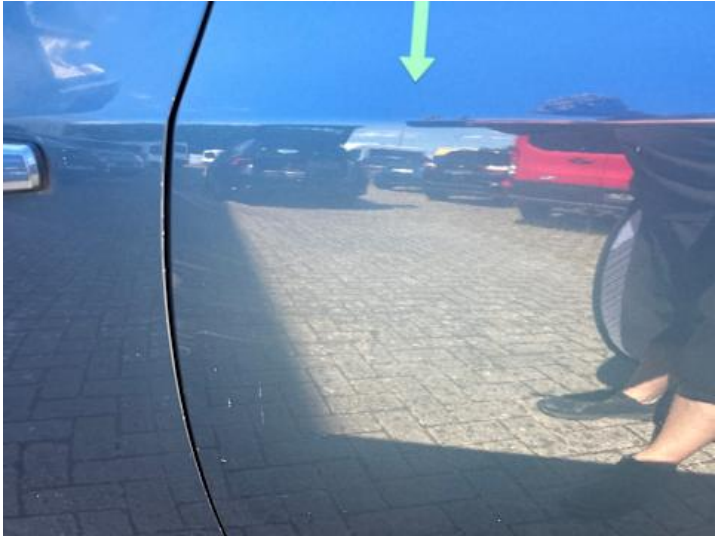
Türe hinten links (Kratzer)

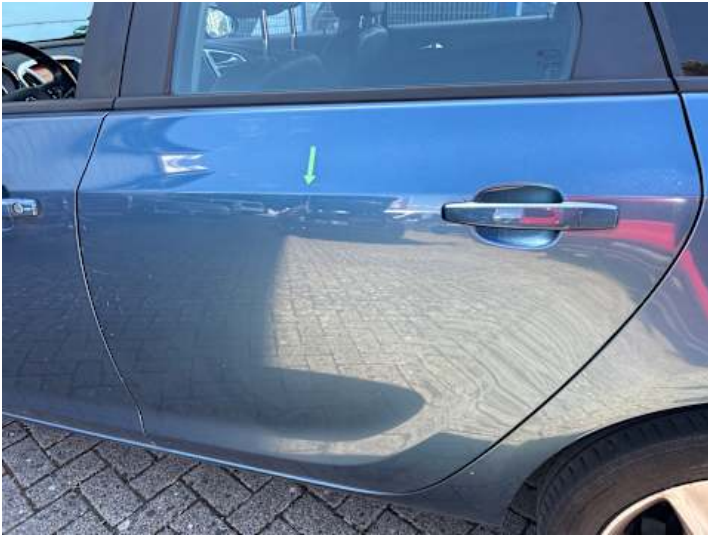
Türe hinten links (Kratzer)

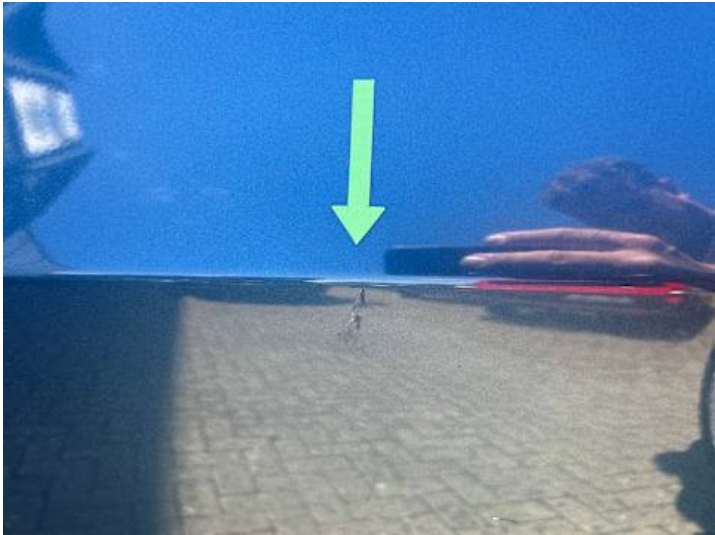
Türe hinten links (Kratzer)

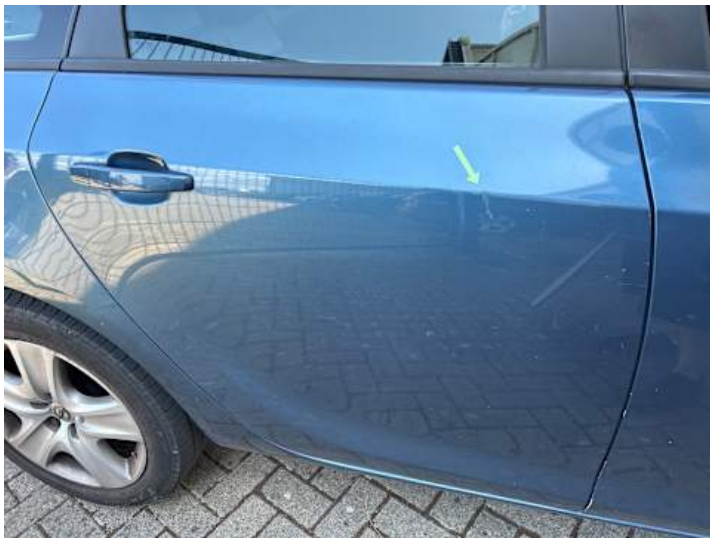
Türe hinten rechts (Delle, Kratzer)

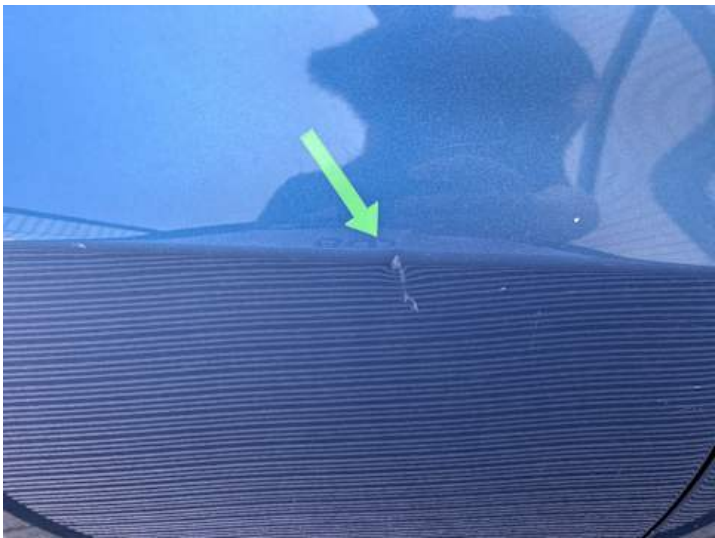
Türe hinten rechts (Delle, Kratzer)

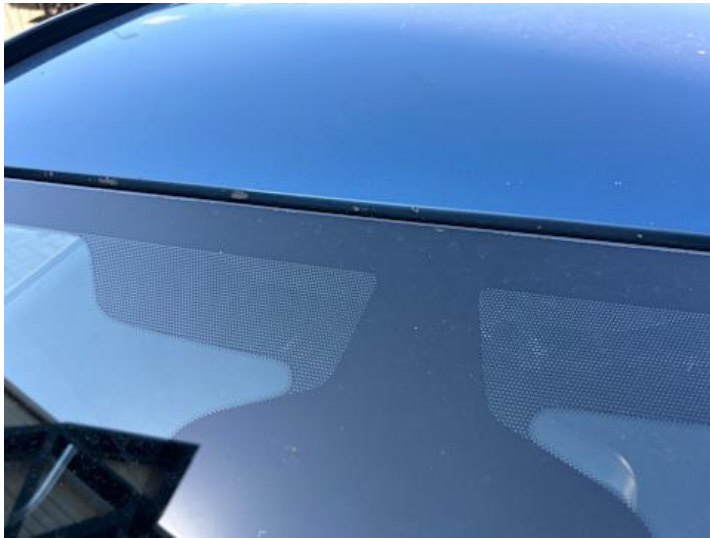
Dach (Steinschlag)

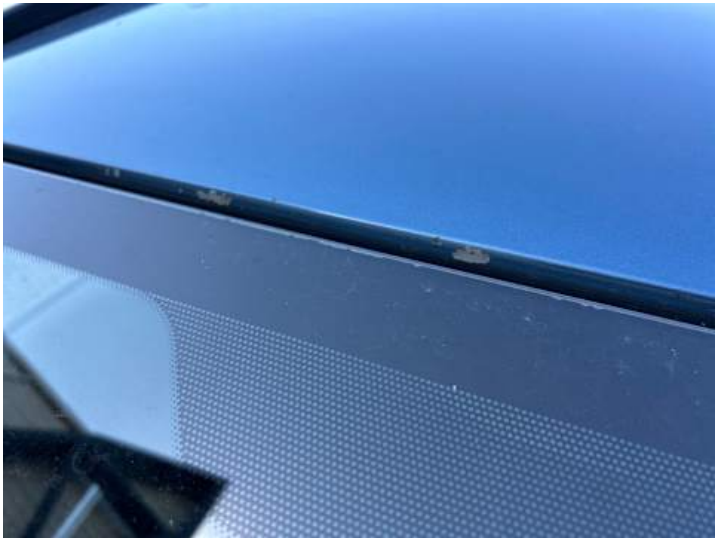
Dach (Steinschlag)

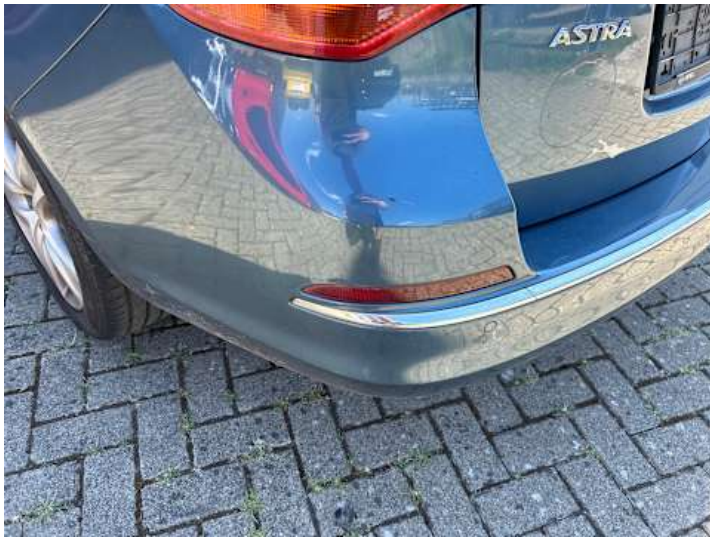
Stoßstange hinten (Kratzer)

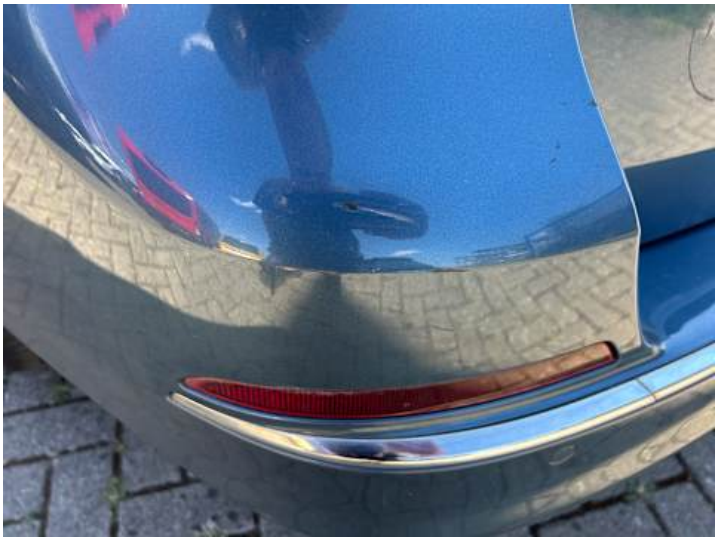
Stoßstange hinten (Kratzer)

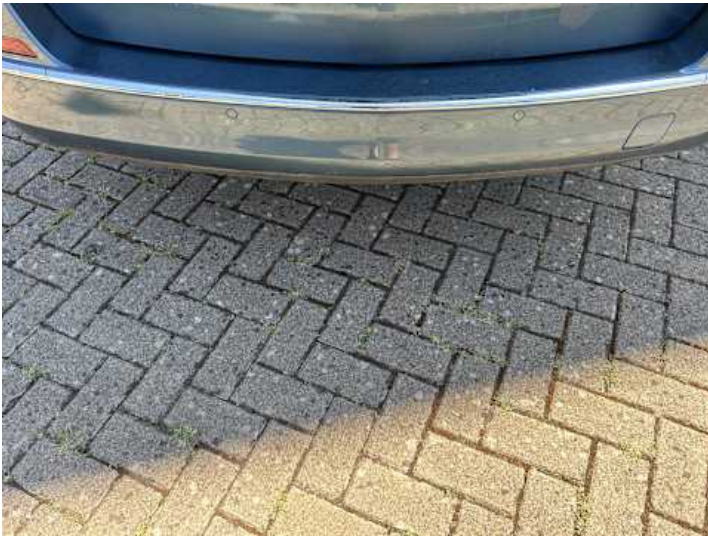
Stoßstange hinten (Kratzer)

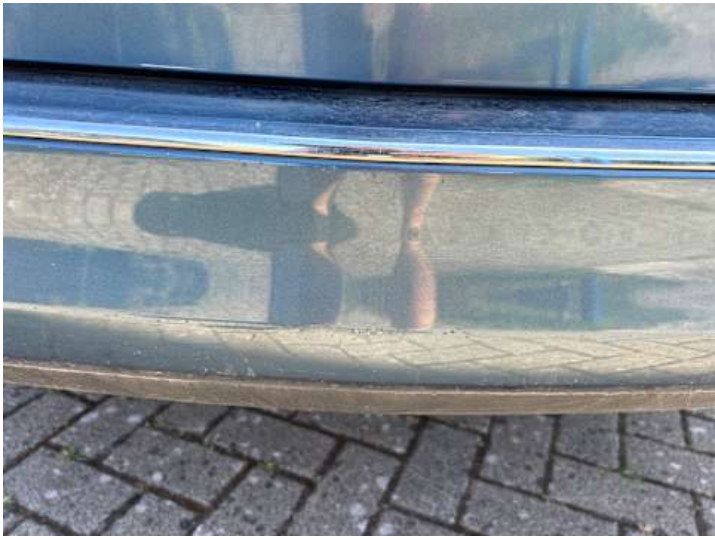
Stoßstange hinten (Kratzer)

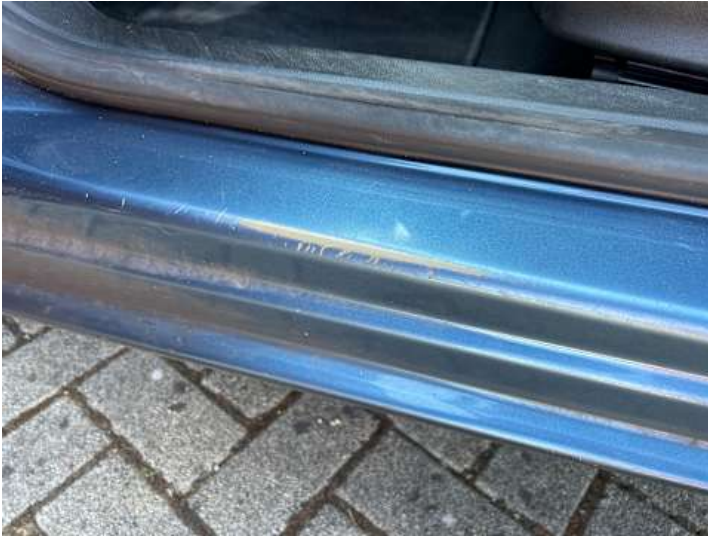
Schweller links (Kratzer)

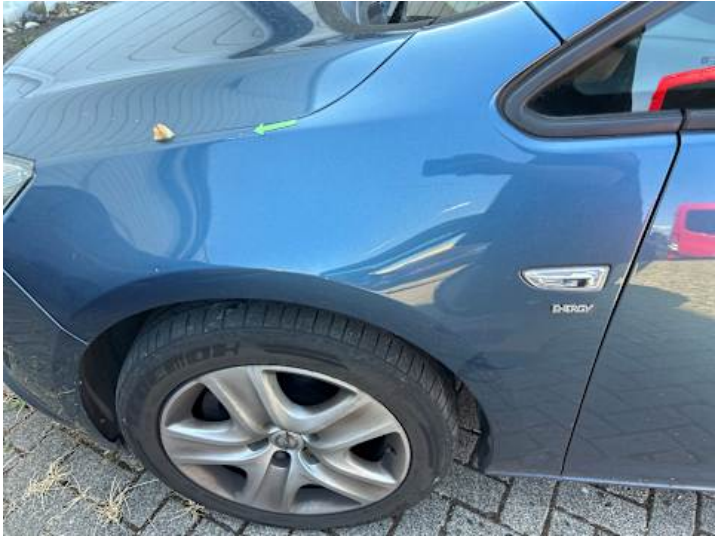
Kotflügel vorne links (Steinschlag)

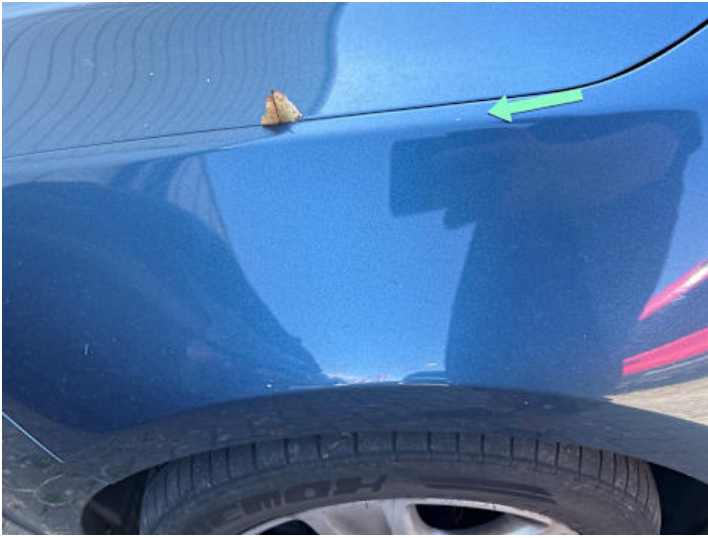
Kotflügel vorne links (Steinschlag)

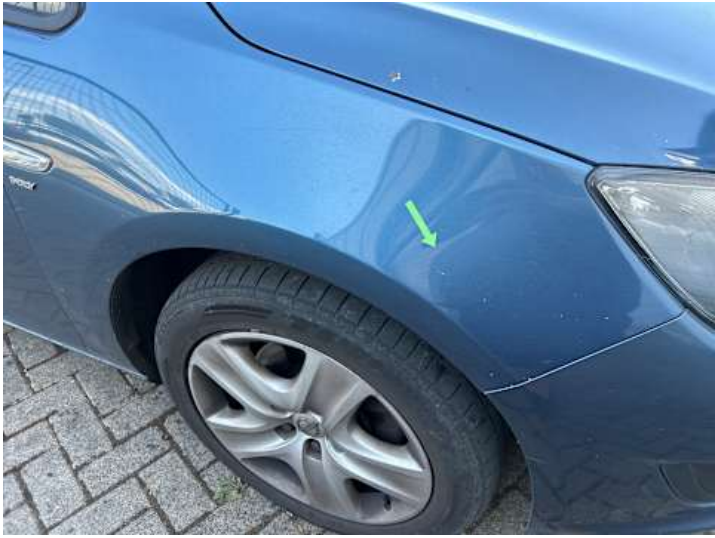
Kotflügel vorne rechts (Steinschlag)

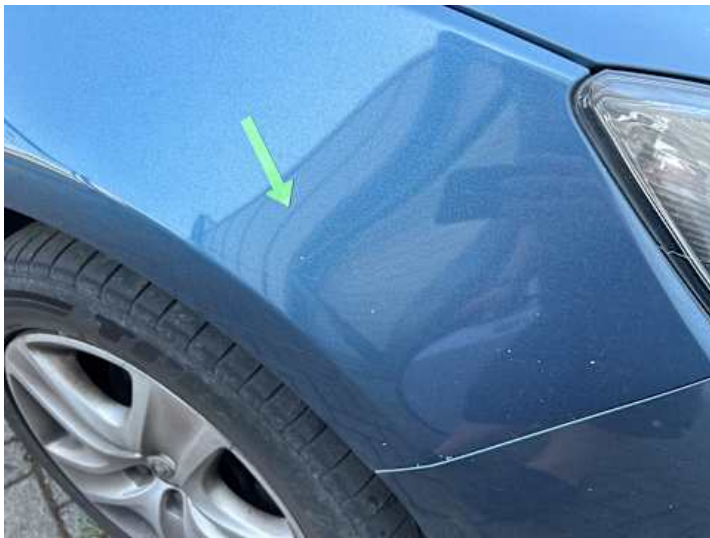
Kotflügel vorne rechts (Steinschlag)

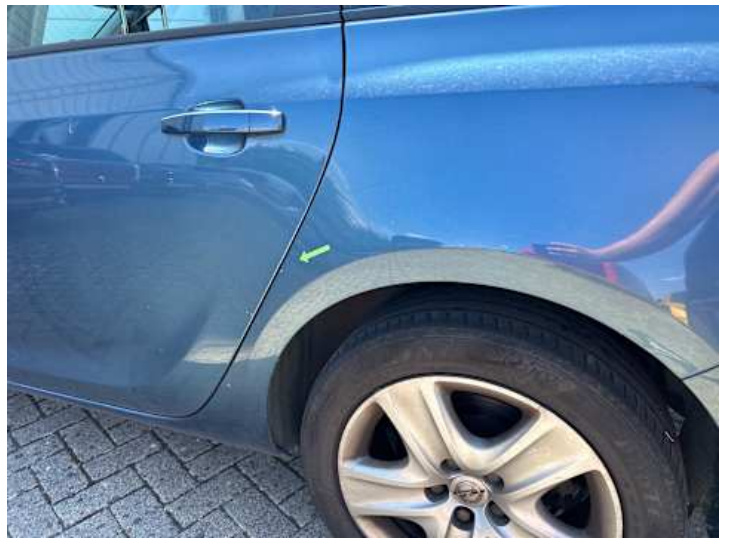
Seitenteil hinten links (Kratzer)

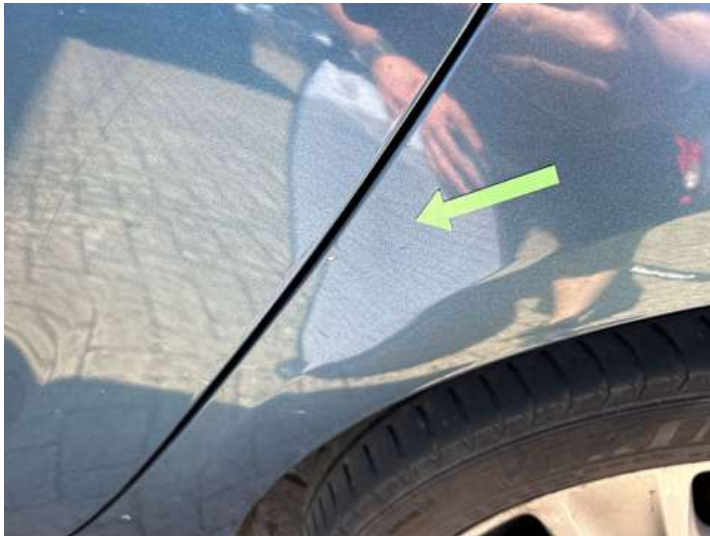
Seitenteil hinten links (Kratzer)

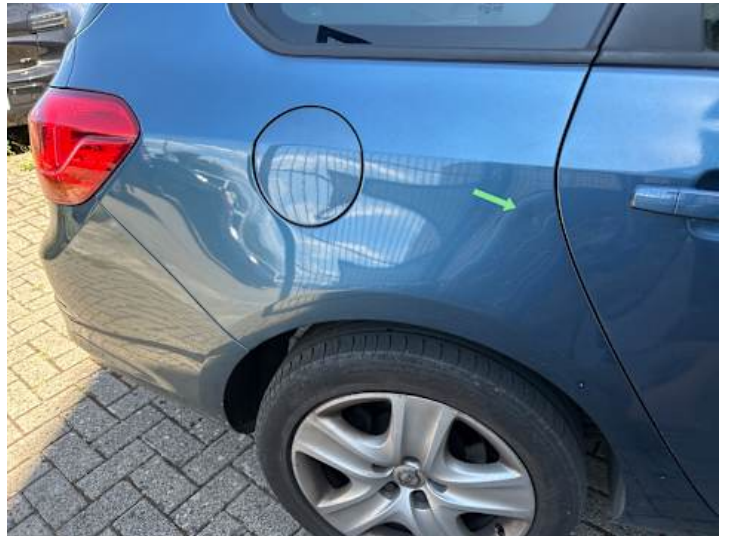
Seitenteil hinten rechts (Delle)

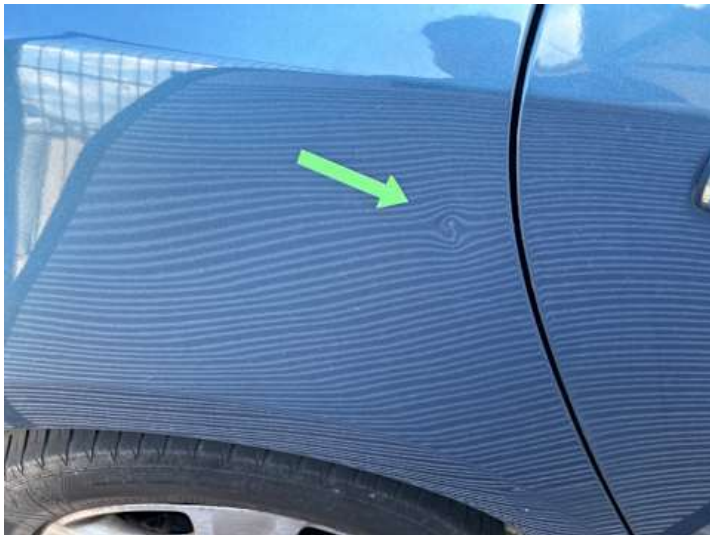
Seitenteil hinten rechts (Delle)

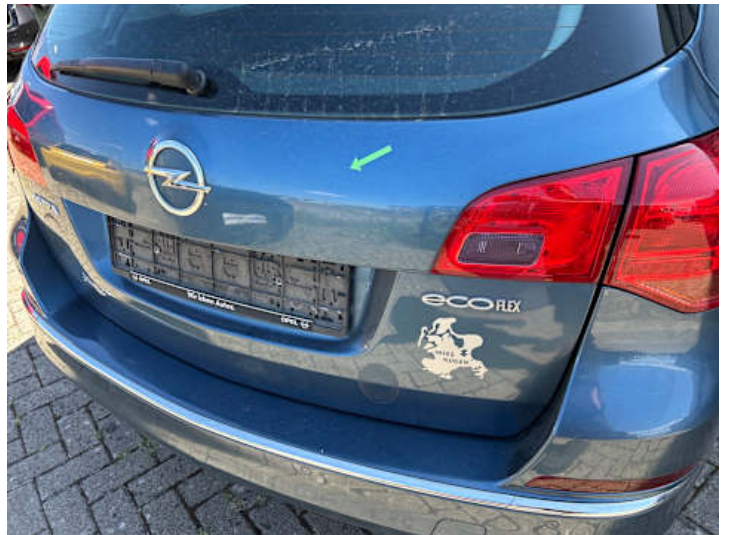
Heckklappe (Delle)

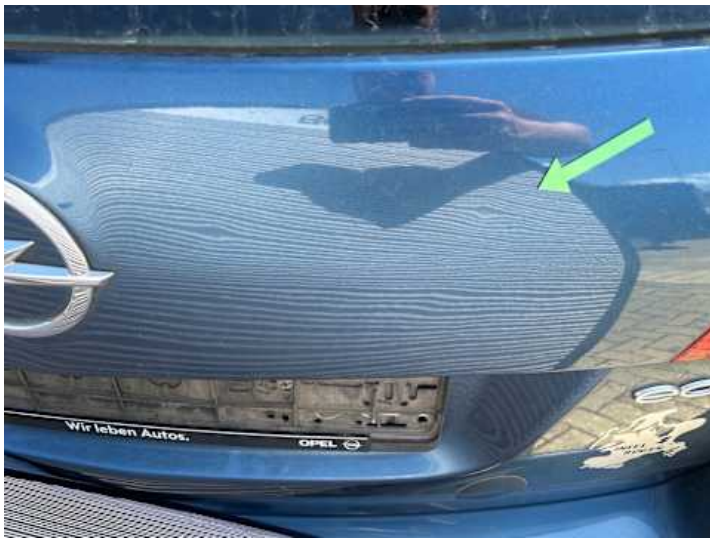
Heckklappe (Delle)

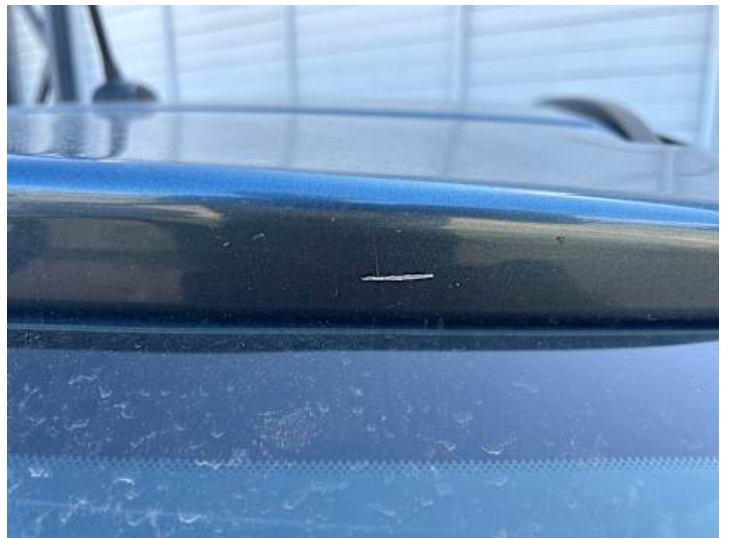
Heckklappe (Kratzer)

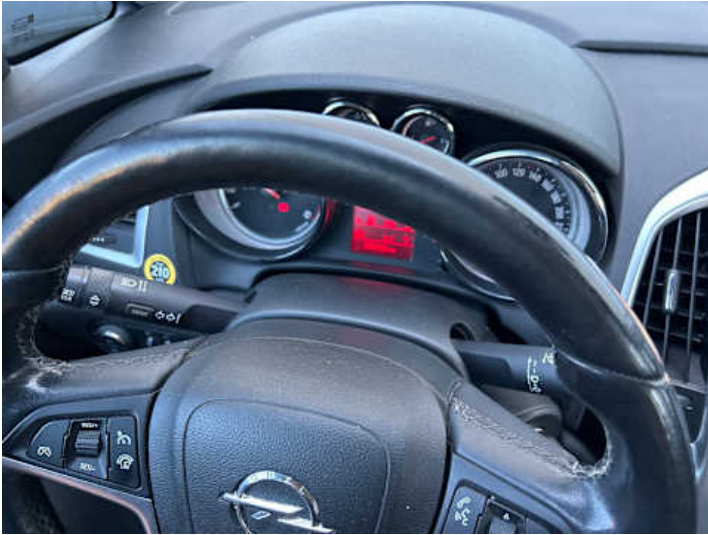
Innenraum (Verschleiß)

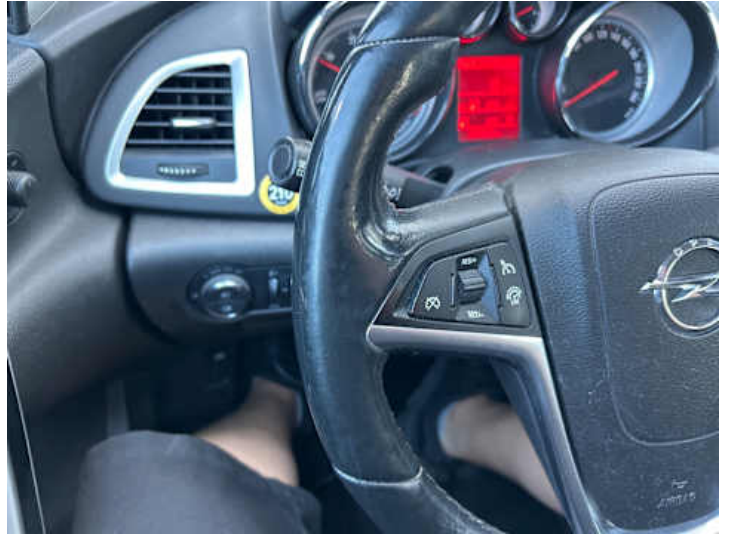
Innenraum (Verschleiß)

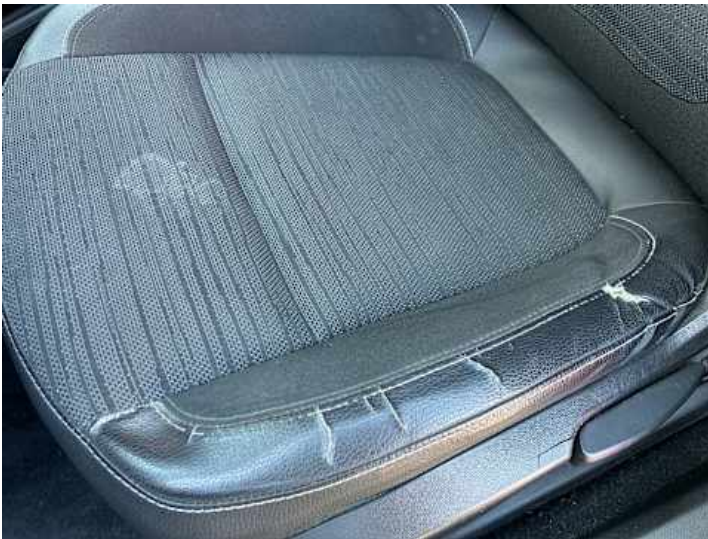
Innenraum (Verschleiß, Verschmutzung)

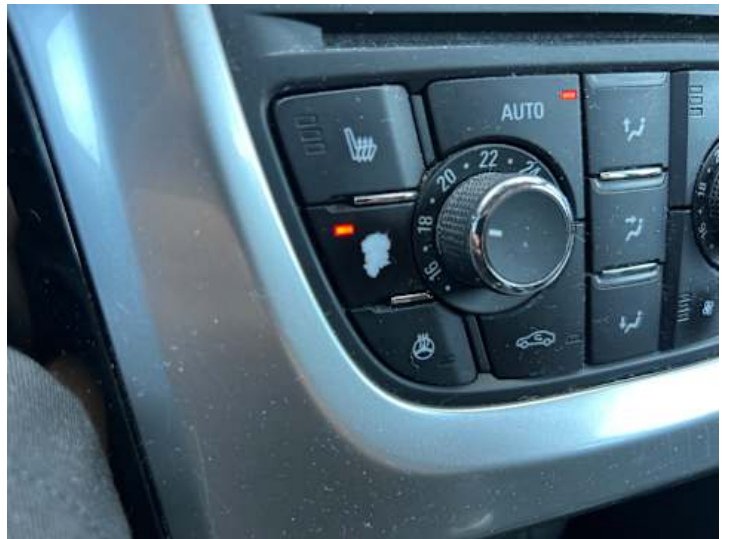
Innenraum (Verschleiß)
