## Volkswagen Golf Comfortline BMT

EZ 04/2013 | Limousine | Benzin | Automatikgetriebe | 133.975km  
Besteuerung: Regelbesteuert (Deutschland)  
Fahrzeugstandort: 28\*\*\*  
Fahrzeug aufgenommen am: 31.07.2026

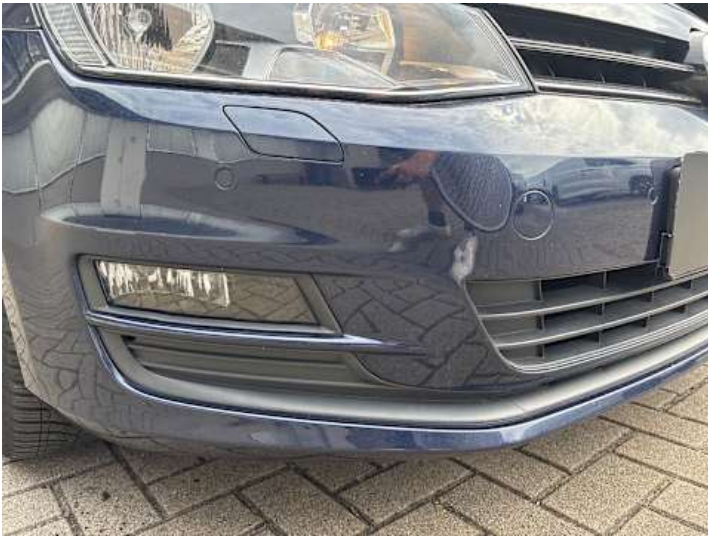
Stoßstange vorne (Steinschlag)

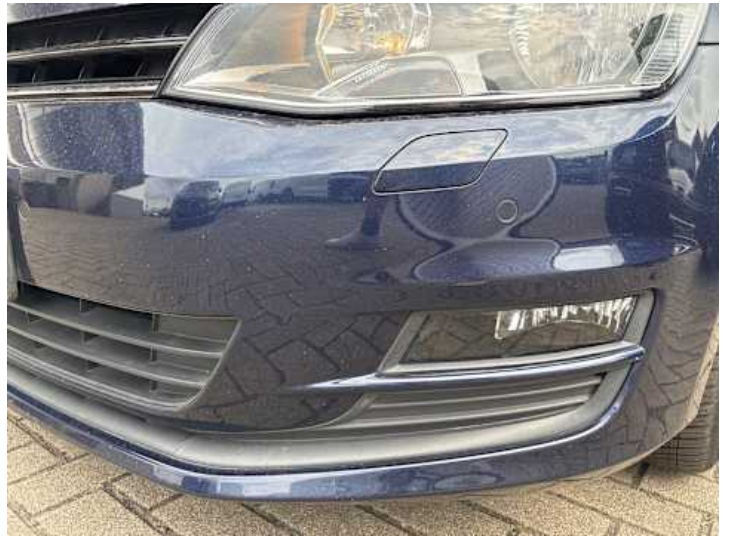
Stoßstange vorne (Steinschlag)

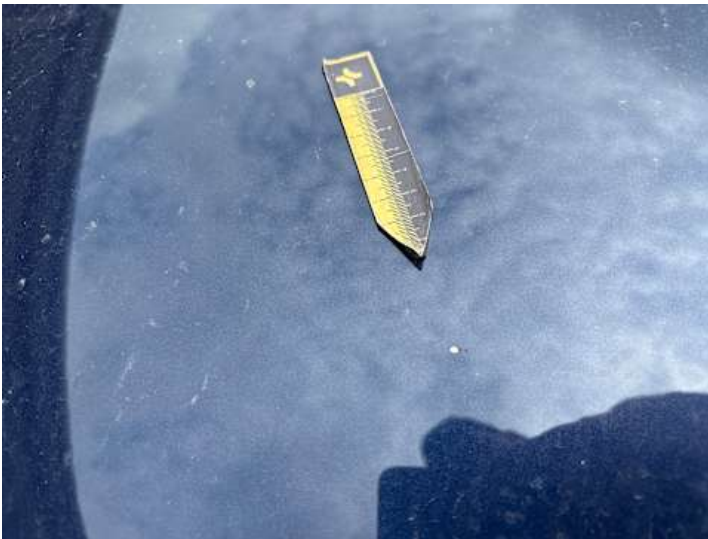
Motorhaube (Steinschlag)

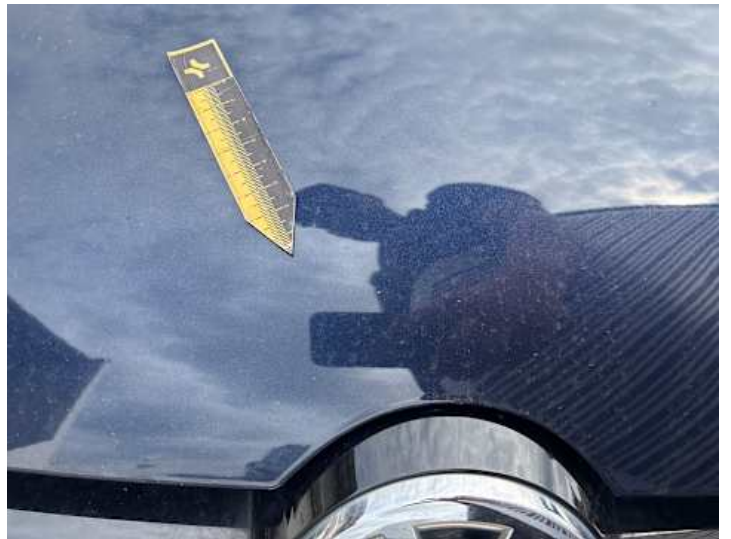
Motorhaube (Steinschlag)

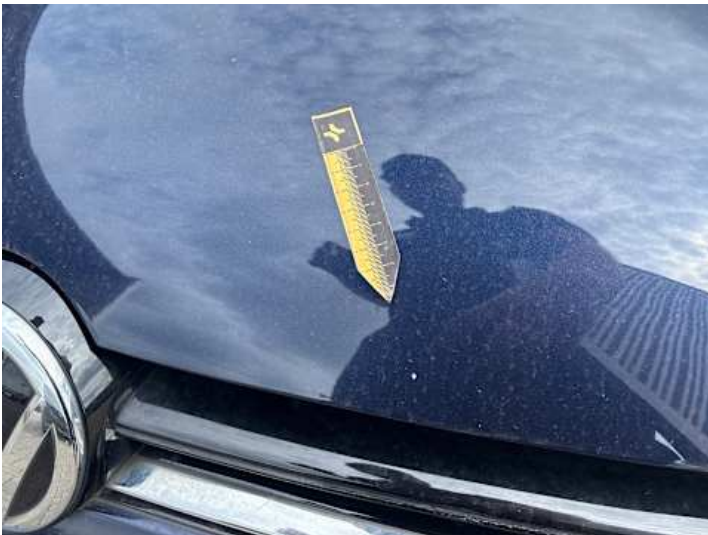
Motorhaube (Steinschlag)

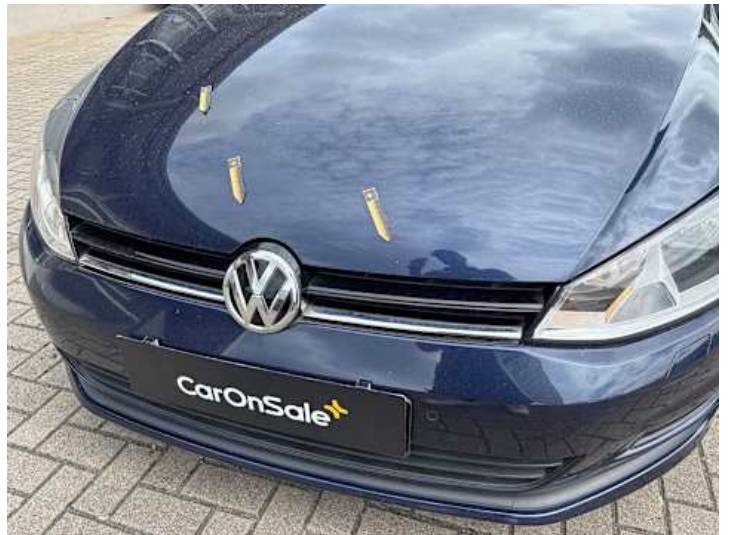
Motorhaube (Steinschlag)

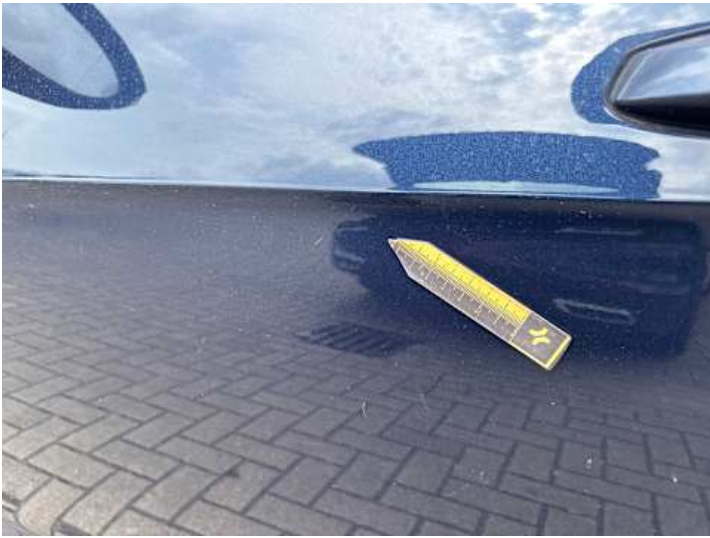
Fahrtür (Kratzer)

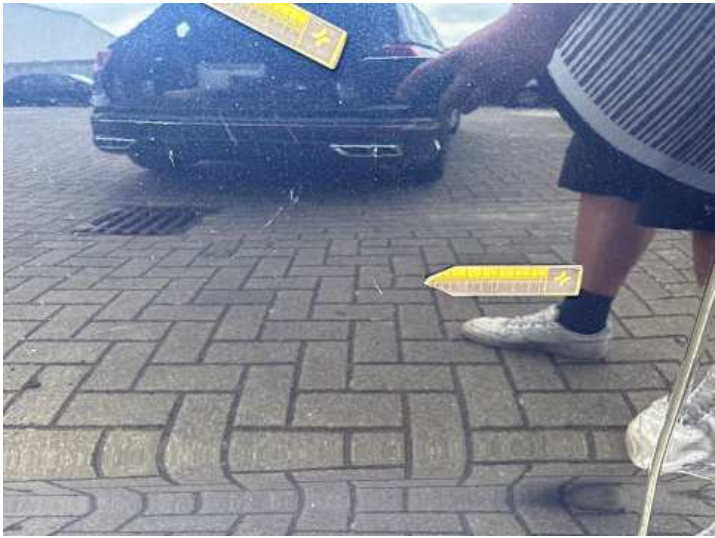
Fahrtür (Kratzer)

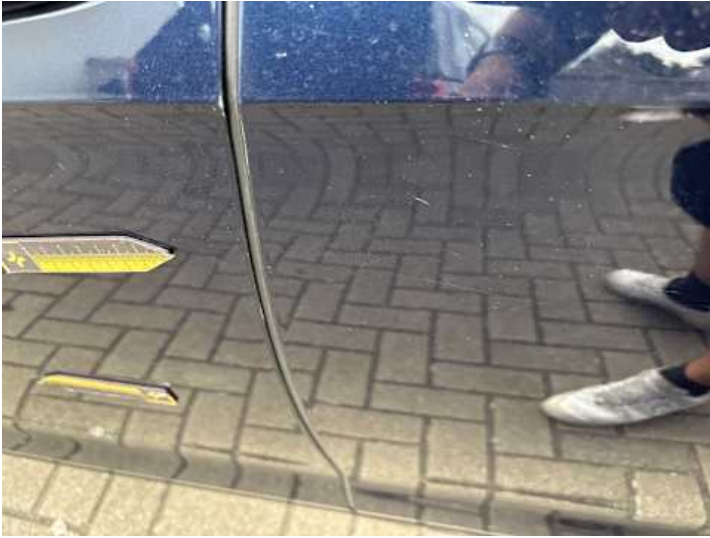
Fahrtür (Kratzer)

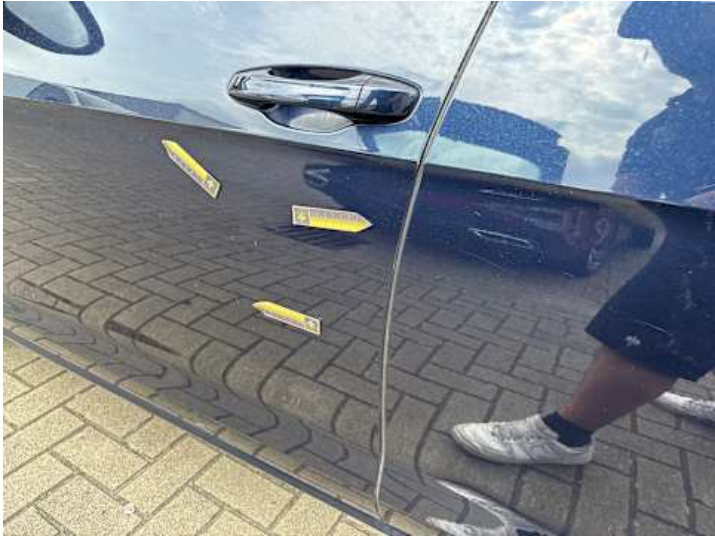
Fahrtür (Kratzer)

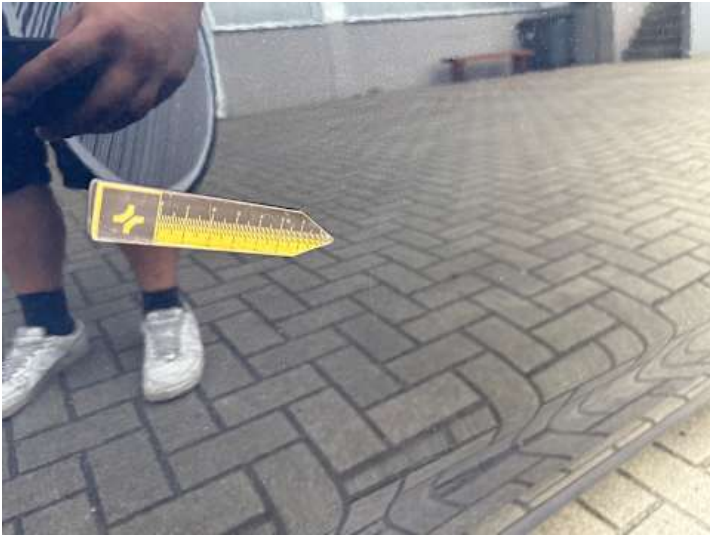
Beifahrtür (Kratzer)

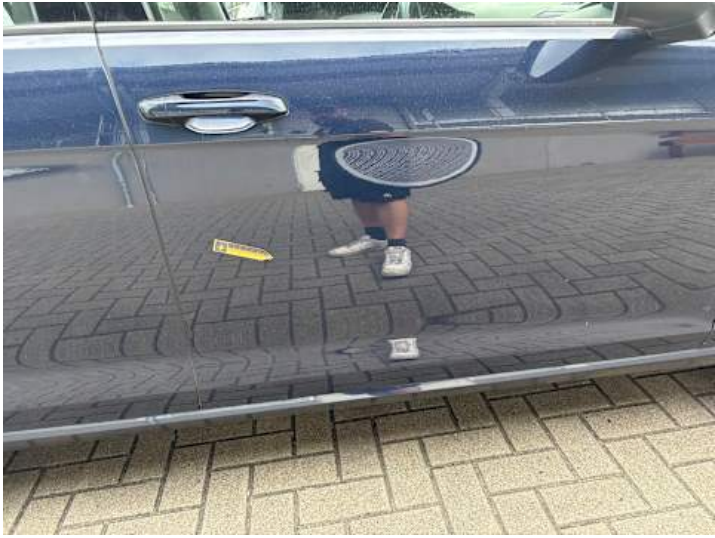
Beifahrtür (Kratzer)

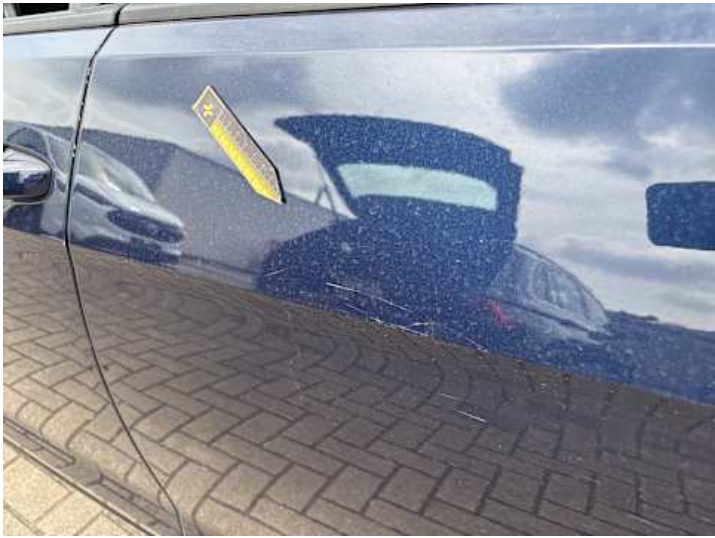
Türe hinten links (Kratzer)

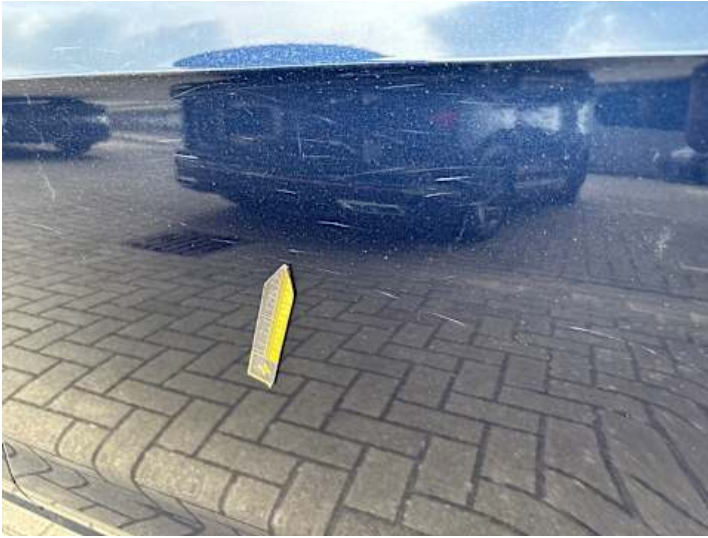
Türe hinten links (Kratzer)

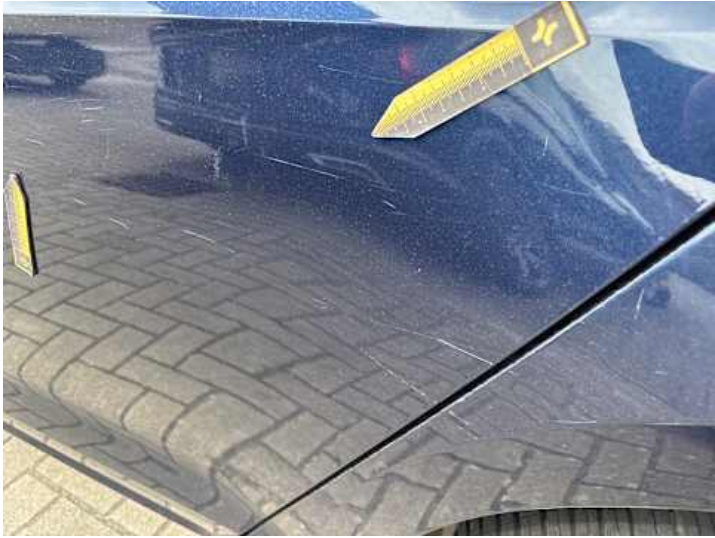
Türe hinten links (Kratzer)

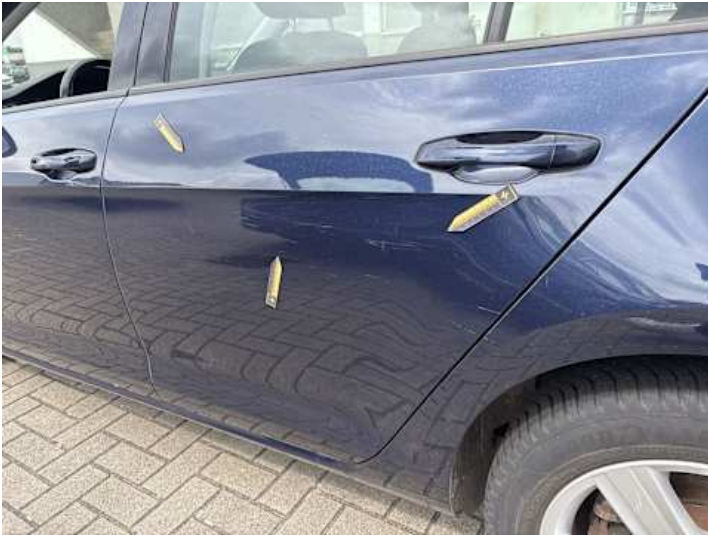
Türe hinten links (Kratzer)

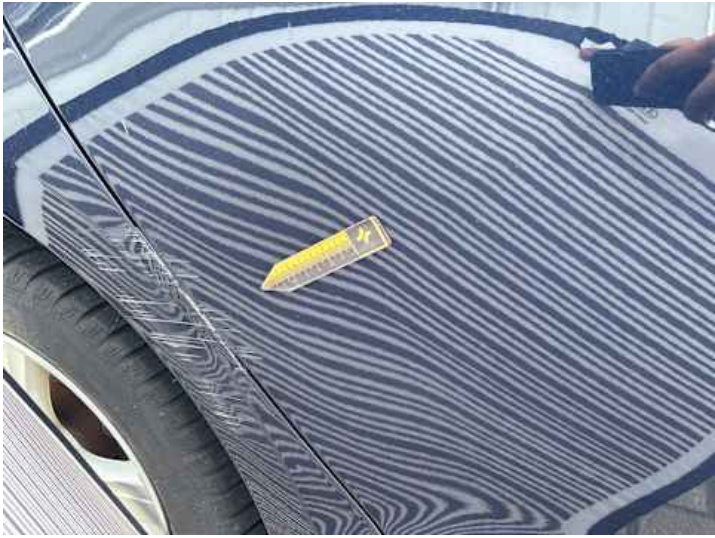
Türe hinten rechts (Lackschaden, Verformung)

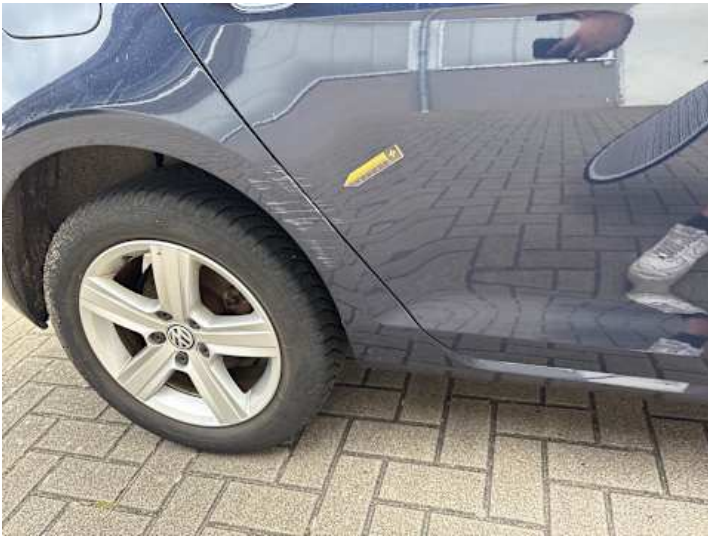
Türe hinten rechts (Lackschaden, Verformung)

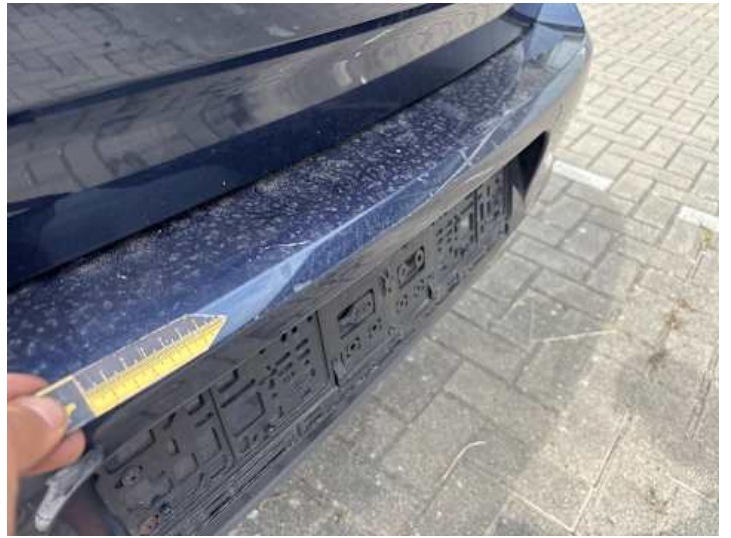
Stoßstange hinten (Kratzer)

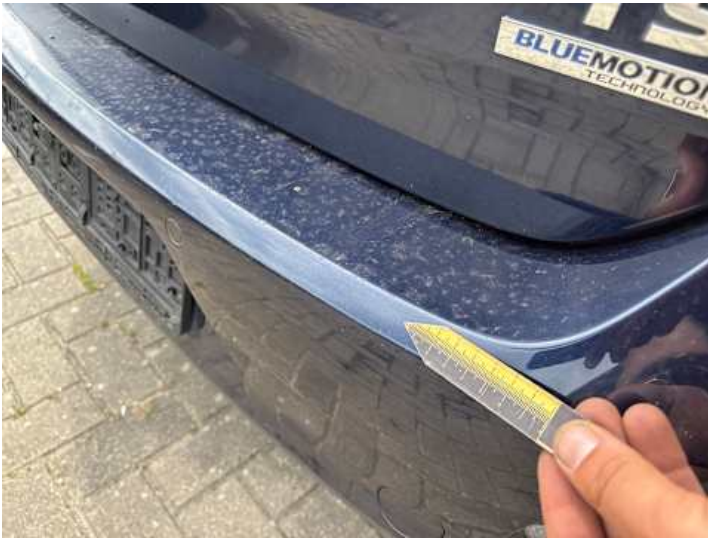
Stoßstange hinten (Kratzer)

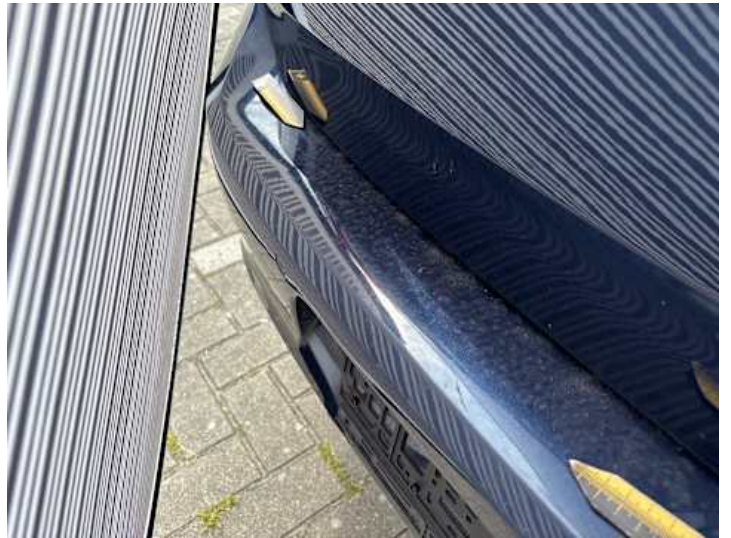
Stoßstange hinten (Lackschaden, Verformung)

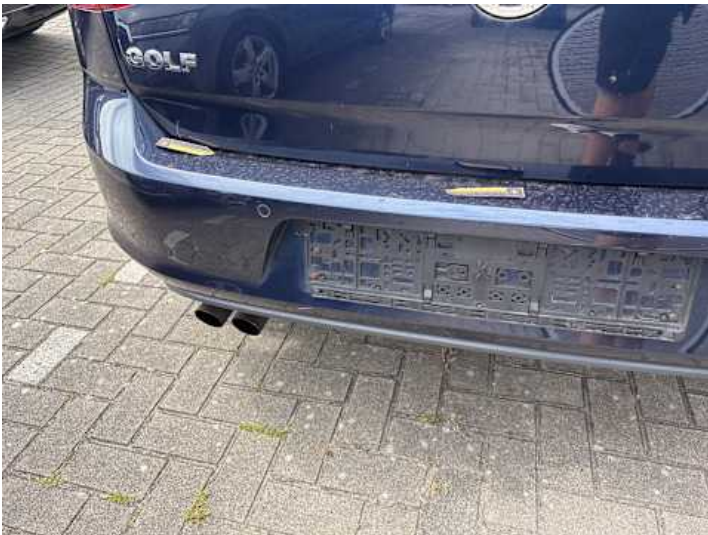
Stoßstange hinten (Lackschaden, Verformung)

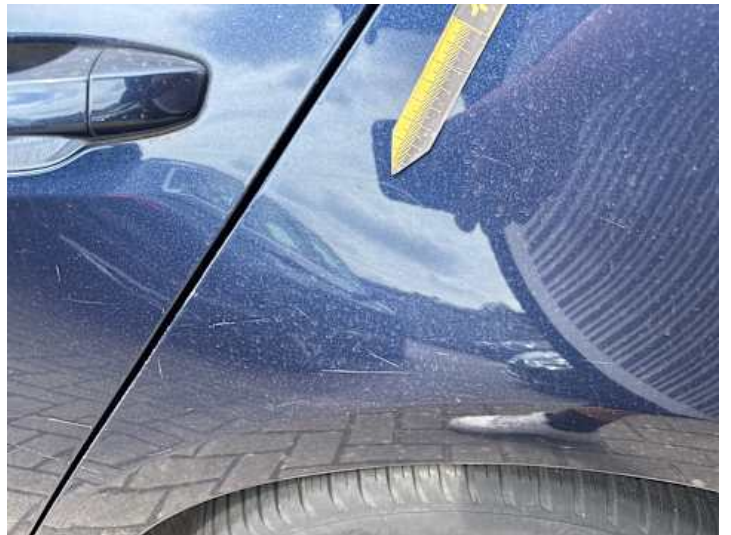
Seitenteil hinten links (Lackschaden, Kratzer)

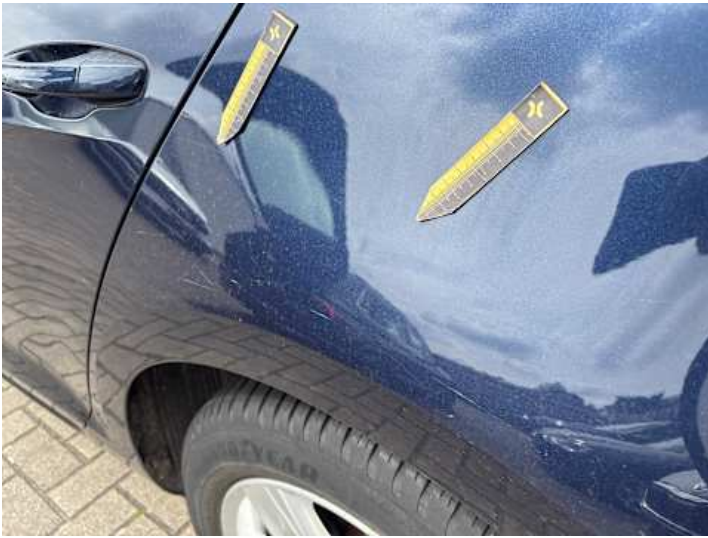
Seitenteil hinten links (Lackschaden, Kratzer)

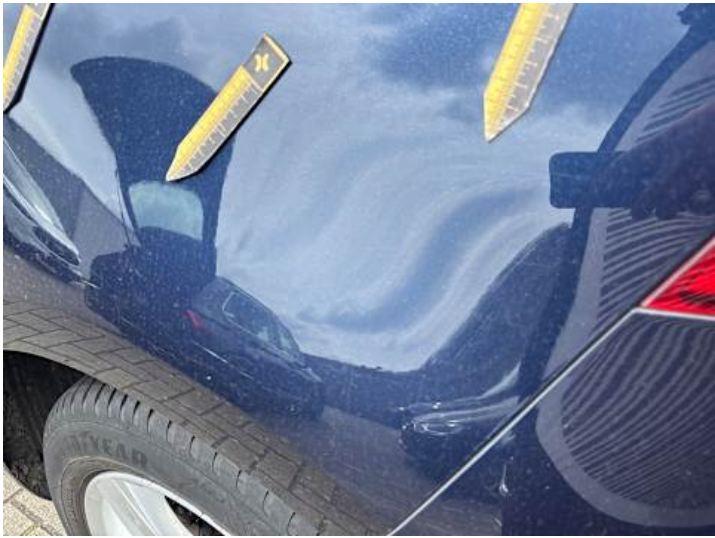
Seitenteil hinten links (Lackschaden, Kratzer)

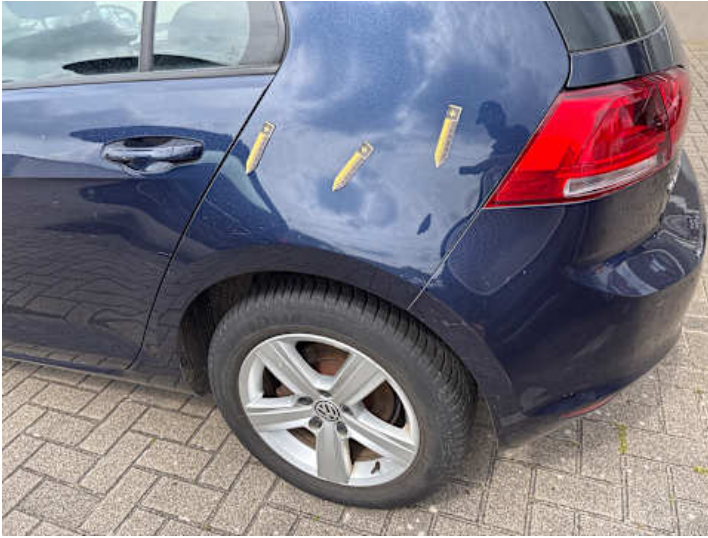
Seitenteil hinten links (Lackschaden, Kratzer)

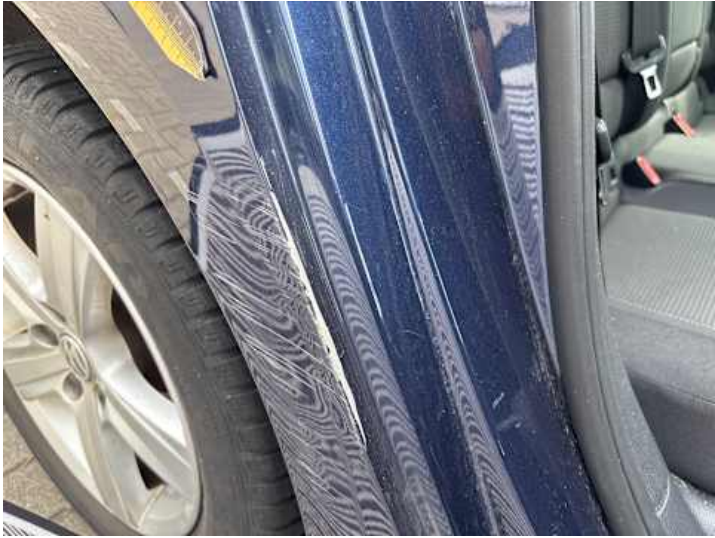
Seitenteil hinten rechts (Lackschaden, Verformung)

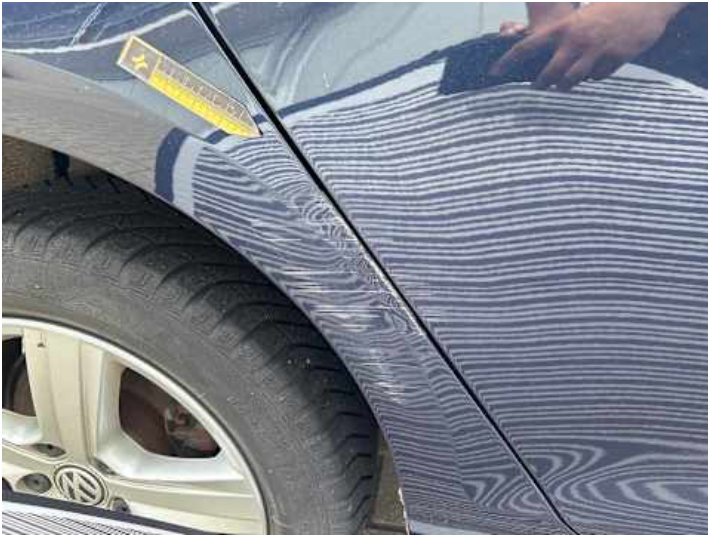
Seitenteil hinten rechts (Lackschaden, Verformung)

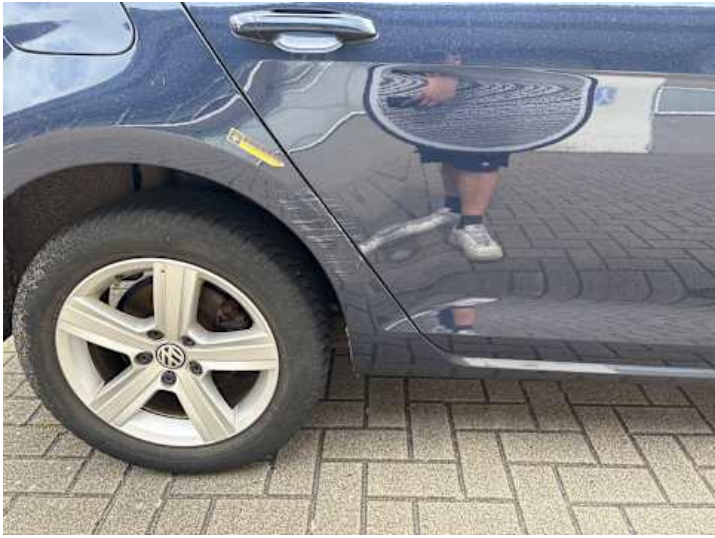
Seitenteil hinten rechts (Lackschaden, Verformung)

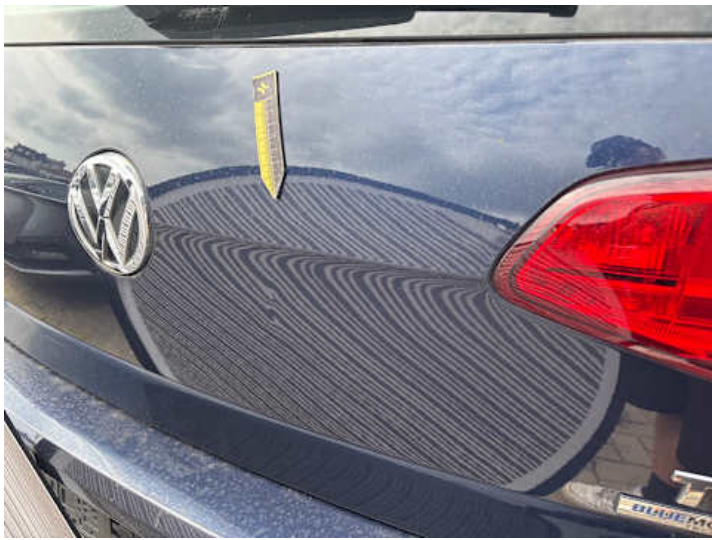
Heckklappe (Delle)

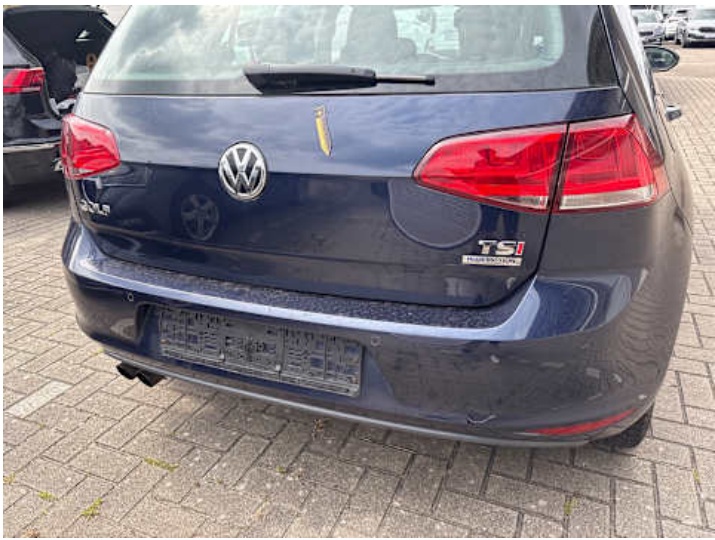
Heckklappe (Delle)

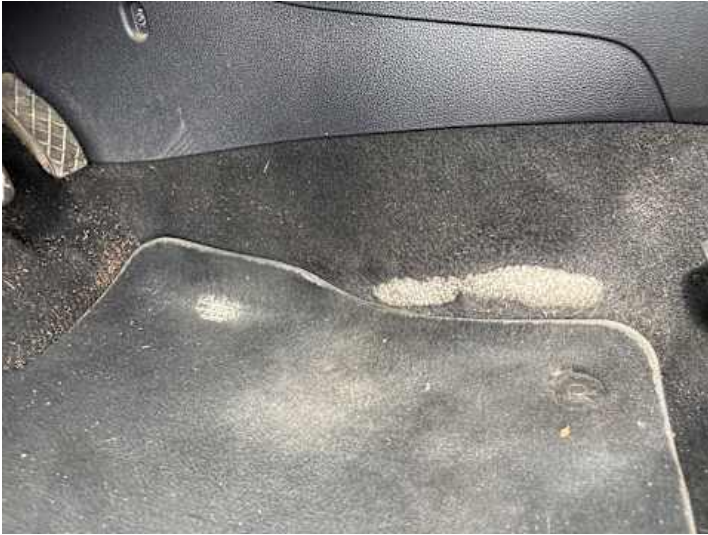
Innenraum (Riss/Bruch, Verschleiß)

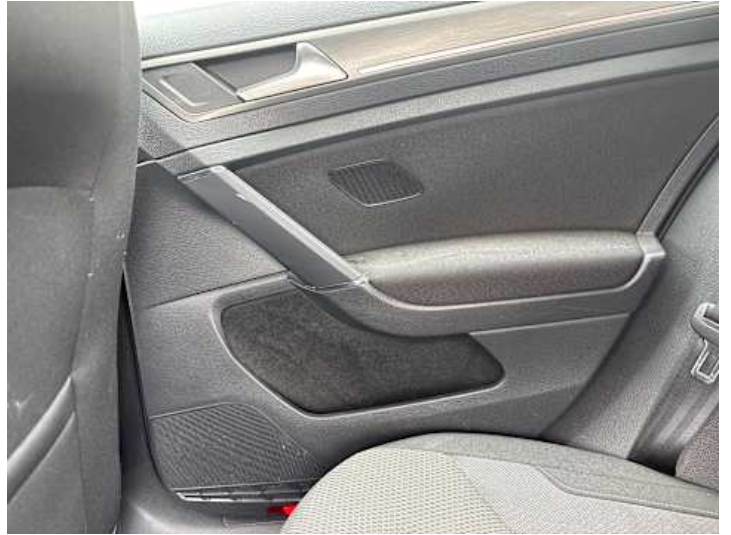
Innenraum (Kratzer)

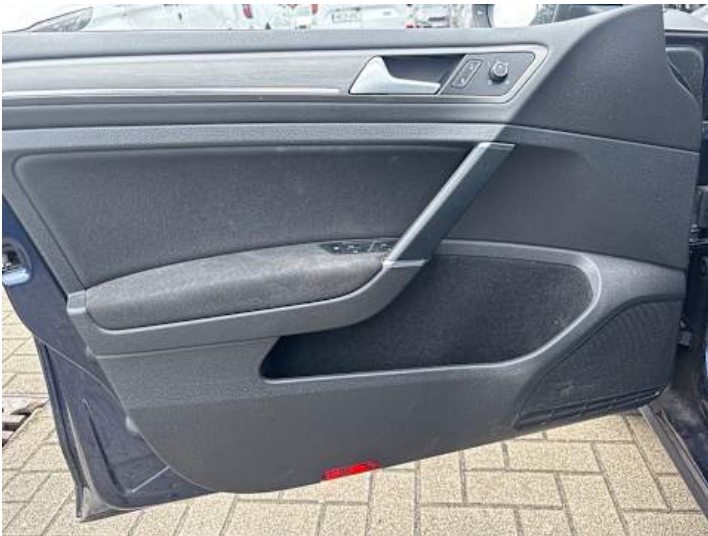
Innenraum (Kratzer)

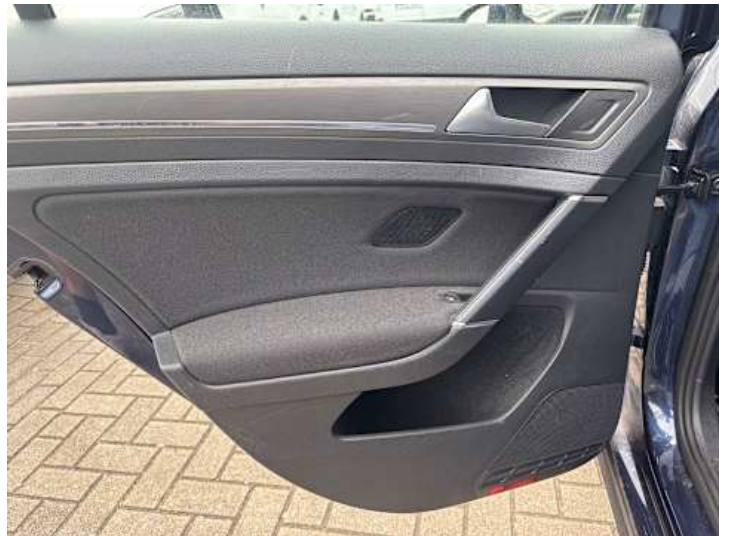
Innenraum (Kratzer)

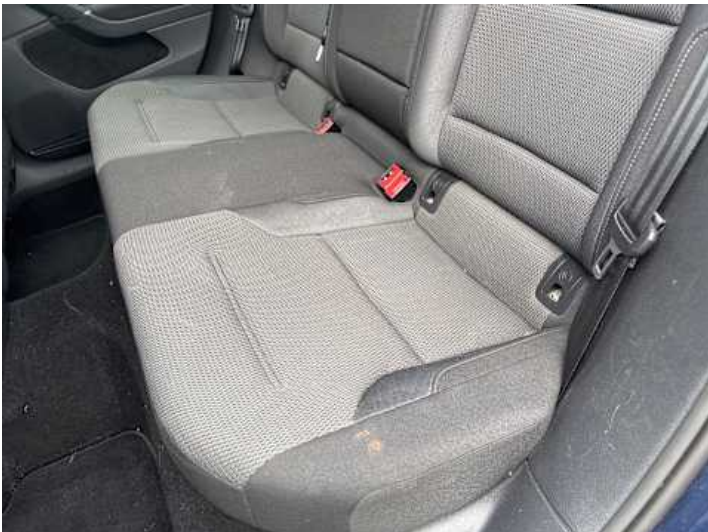
Innenraum (Verschmutzung)

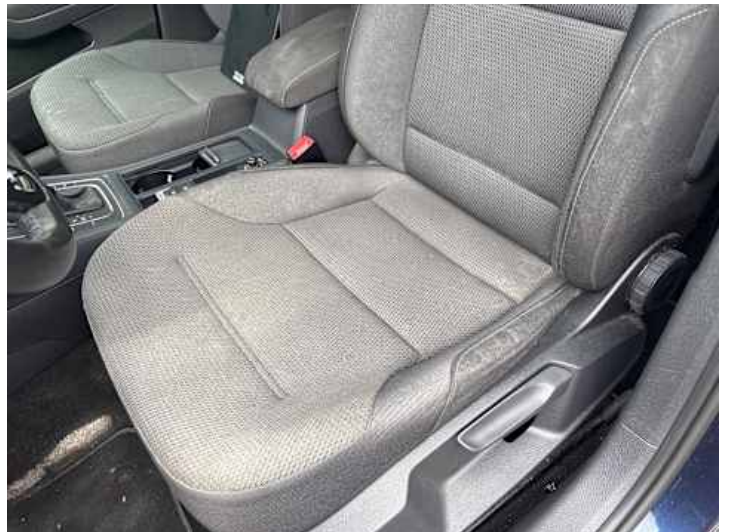
Innenraum (Verschmutzung)

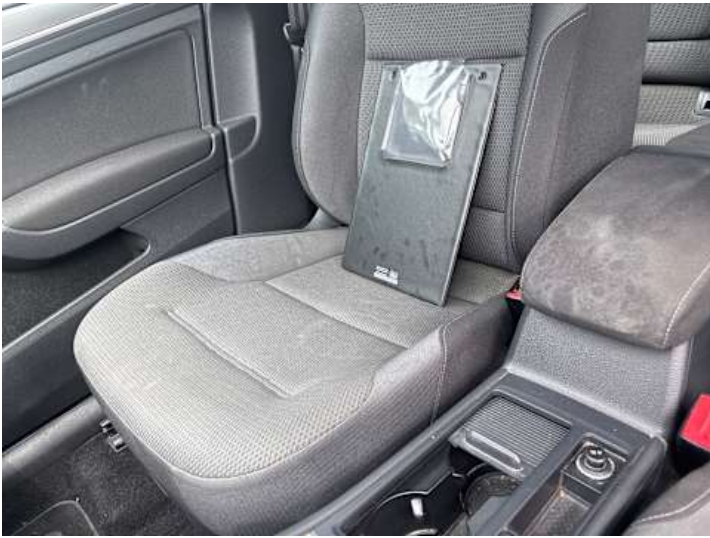
Innenraum (Verschmutzung)

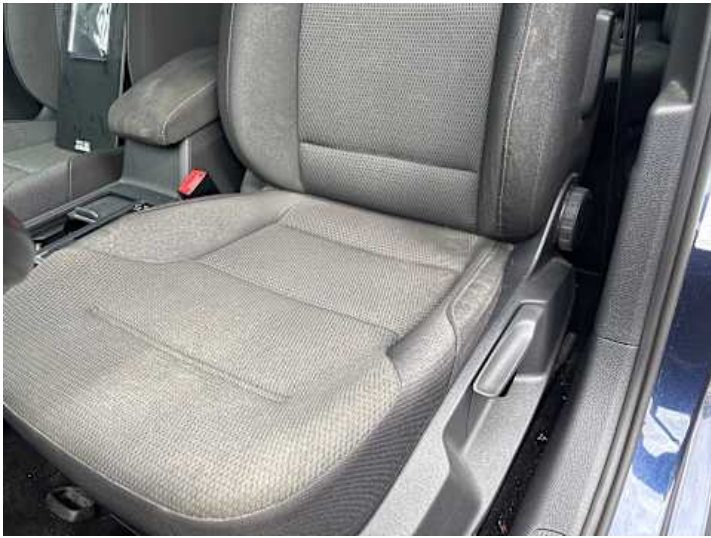
Innenraum (Verschleiß)

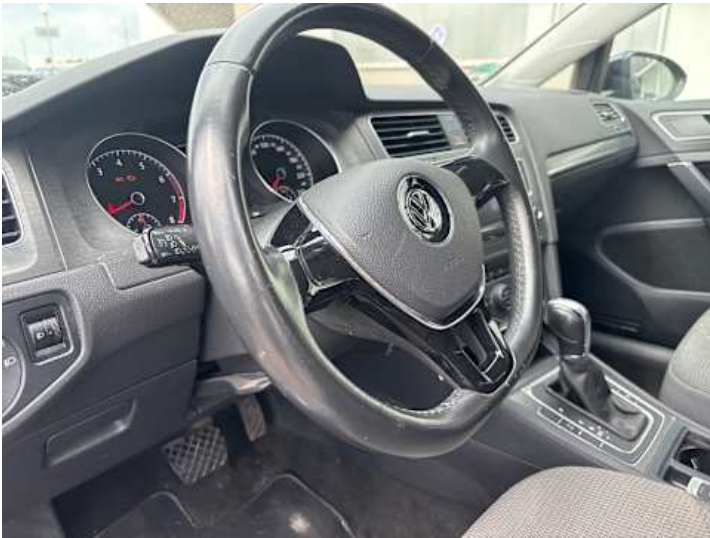
Innenraum (Verschleiß)
