## » Übersicht

TMBLN7NS9P8039358

| Hersteller: | Skoda |
| Modell: | Kodiaq |

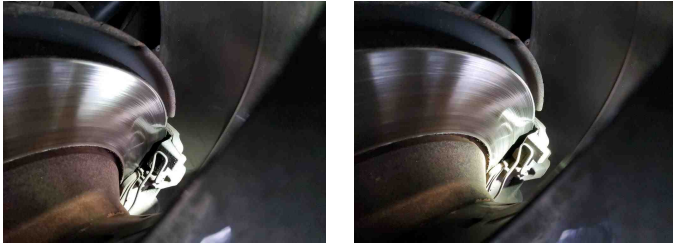
| Nr | Bauteil | Schadensbeschreibung | Reparaturempfehlung |
|---|---|---|---|
| 7 | Bremsbeläge hinten | Verschlissen | Ersetzen |

7 - Bremsbeläge hinten - Verschlissen - Ersetzen
