## Ford Transit 350 L3 Doppelkabine Trend

EZ 05/2022 | Pritschenwagen | Diesel | Schaltgetriebe | 83.104km  
Besteuerung: Regelbesteuert (Deutschland)  
Fahrzeugstandort: 27\*\*\*  
Fahrzeug aufgenommen am: 02.07.2026

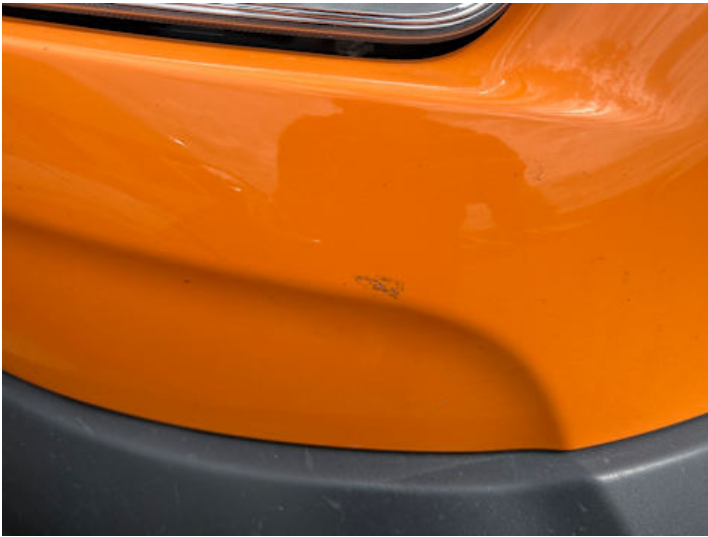
Stoßstange vorne (Verformung, Kratzer)

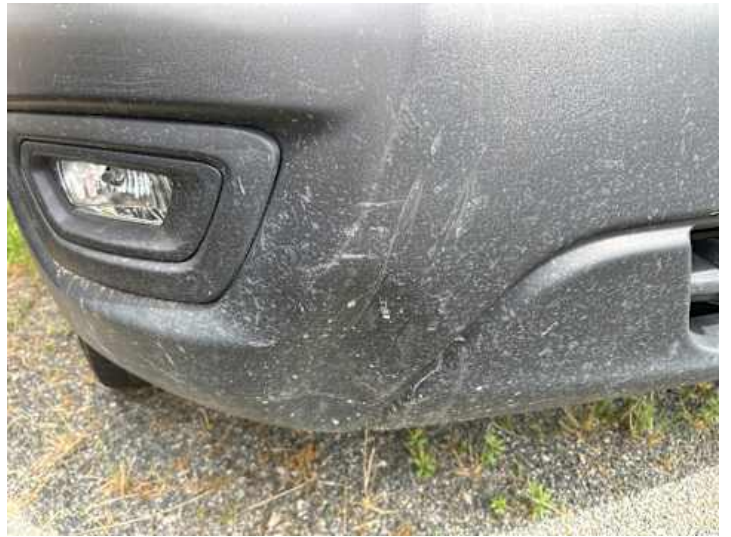
Stoßstange vorne (Verformung, Kratzer)

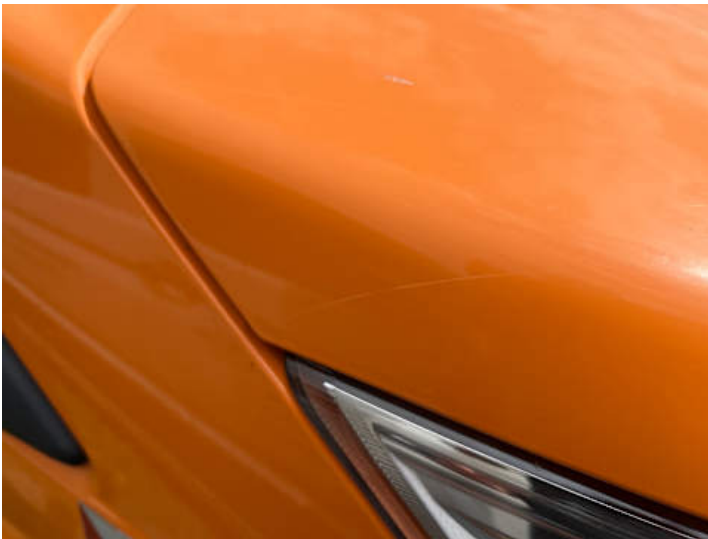
Motorhaube (Kratzer)

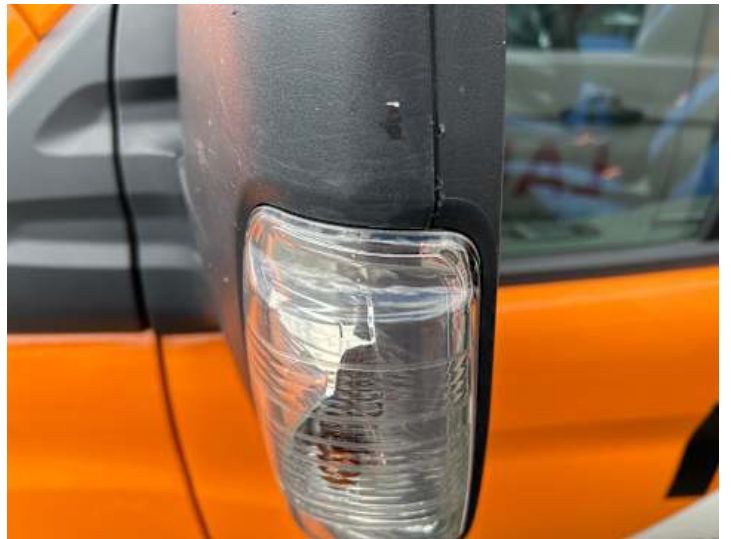
Fahrtür (Kratzer)

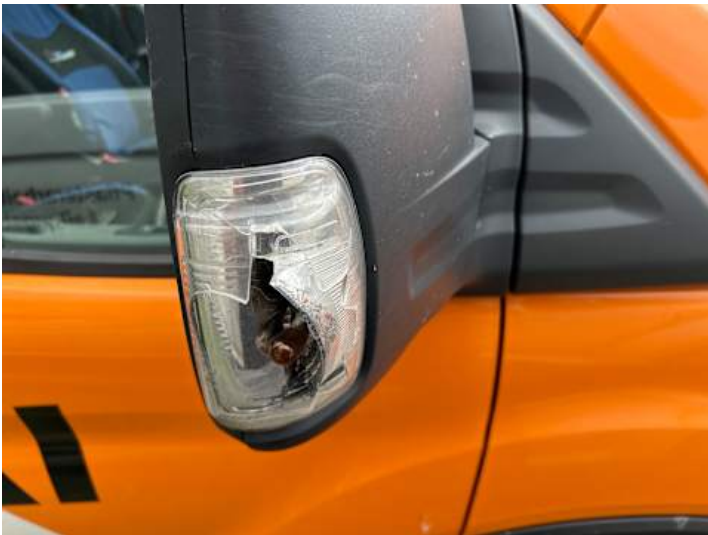
Beifahrtür (Riss/Bruch, Kratzer)

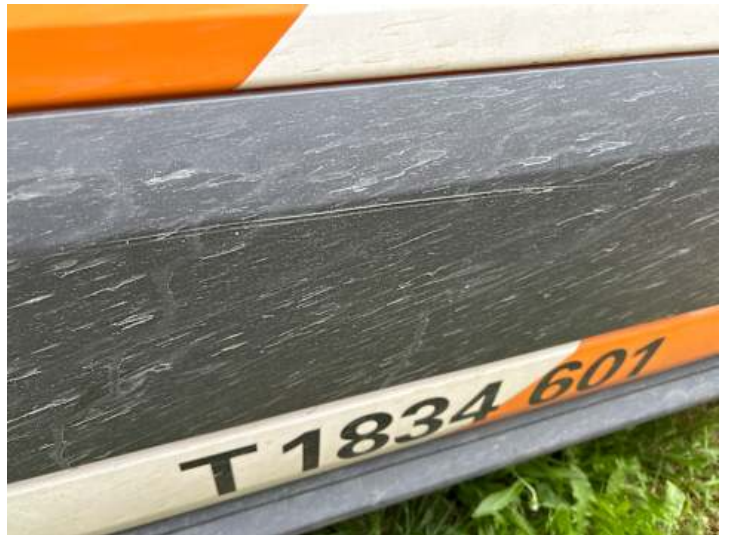
Türe hinten rechts (Kratzer)

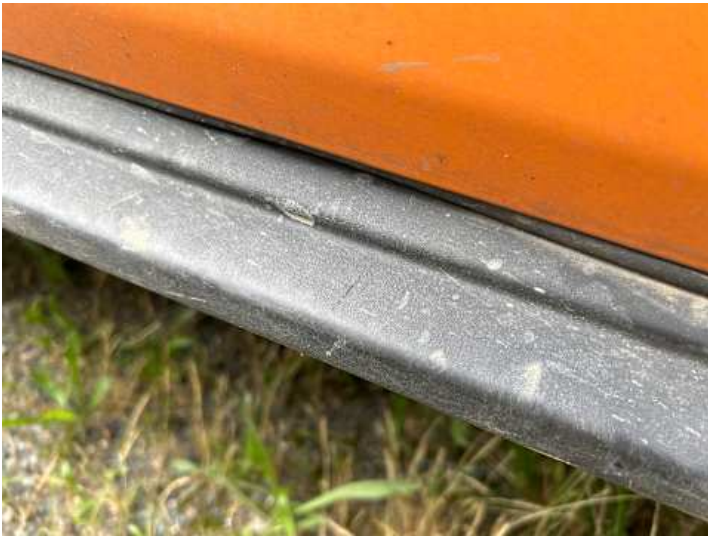
Schweller links (Lackschaden, Kratzer)

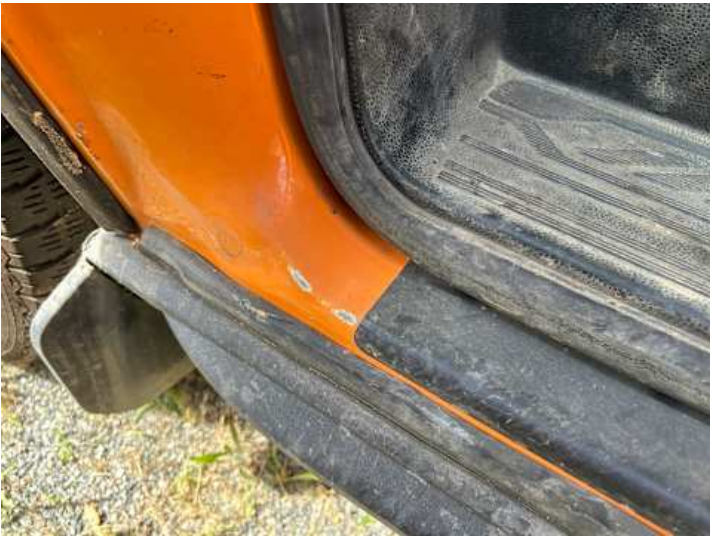
Schweller links (Lackschaden, Kratzer)

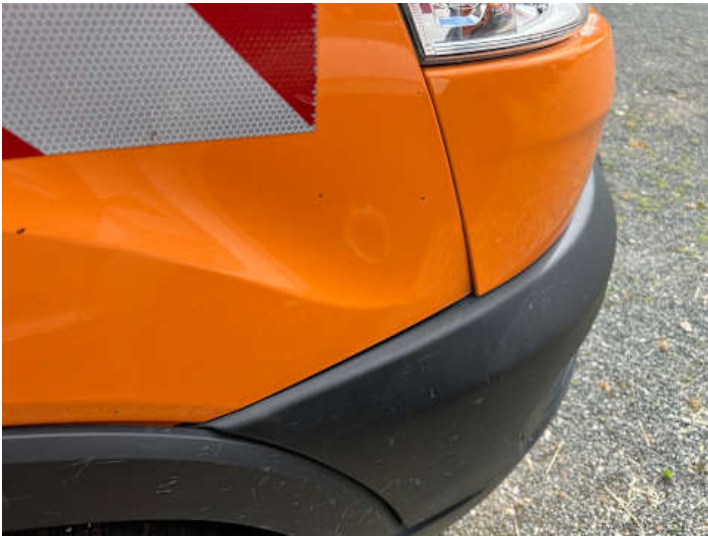
Kotflügel vorne rechts (Spaltmaße ungenau)

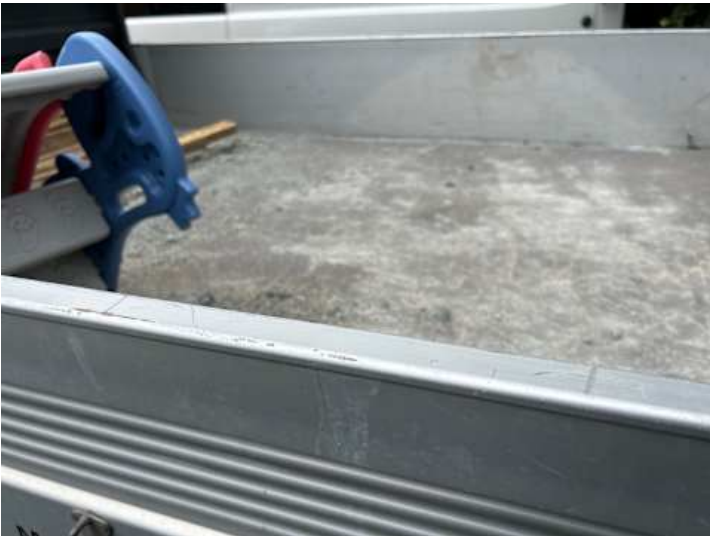
Seitenteil hinten links (Kratzer, Delle)

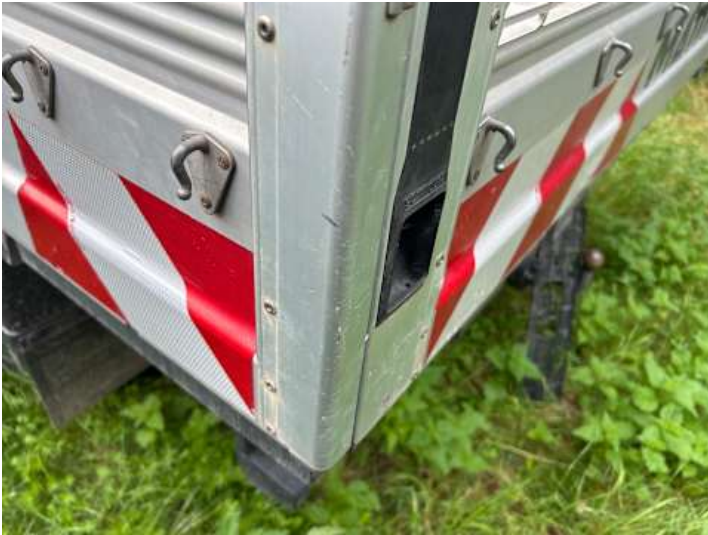
Seitenteil hinten links (Kratzer, Delle)

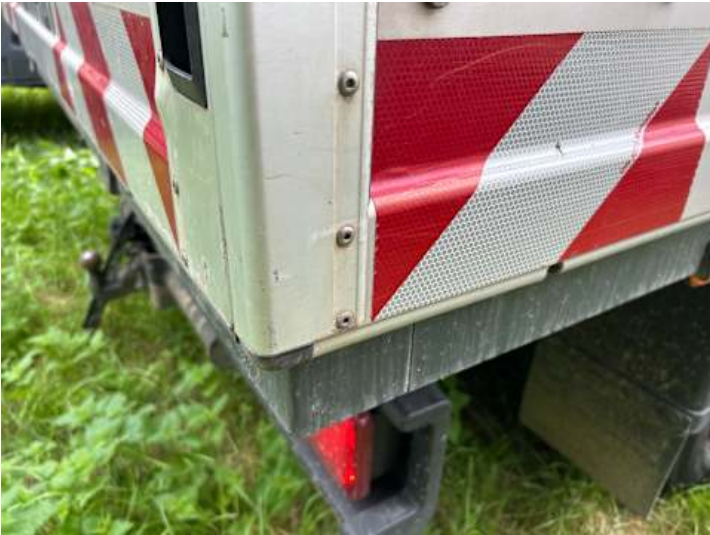
Seitenteil hinten rechts (Kratzer, Delle)

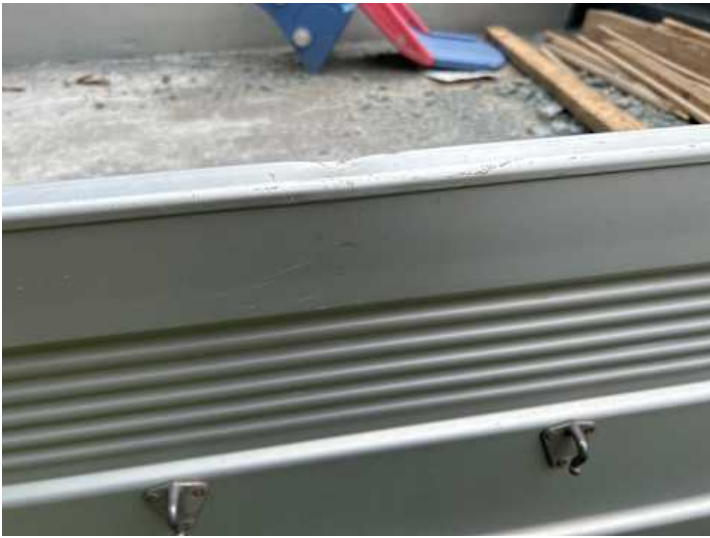
Seitenteil hinten rechts (Kratzer, Delle)

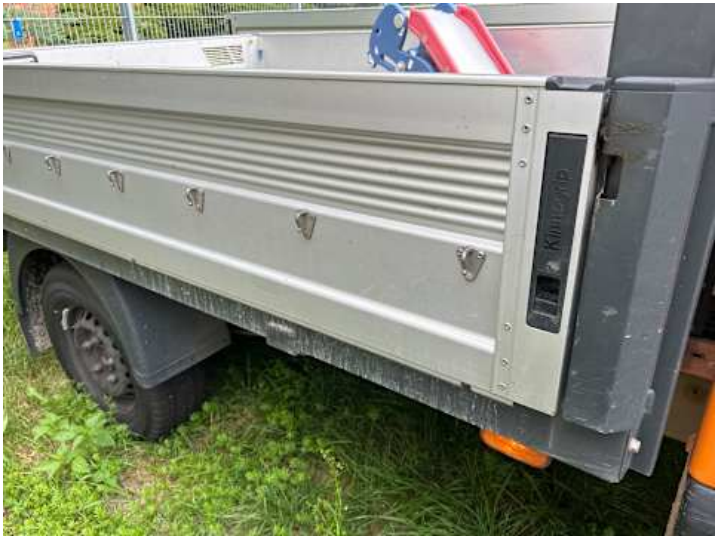
Seitenteil hinten rechts (Kratzer, Delle)

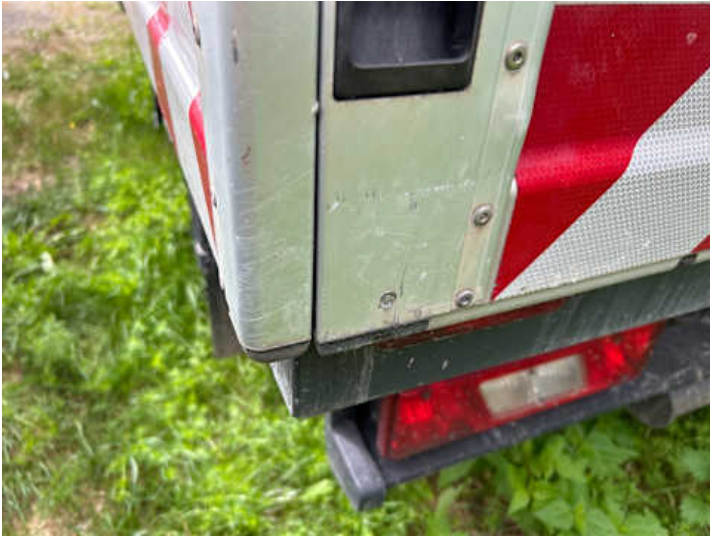
Heckklappe (Kratzer, Verformung)

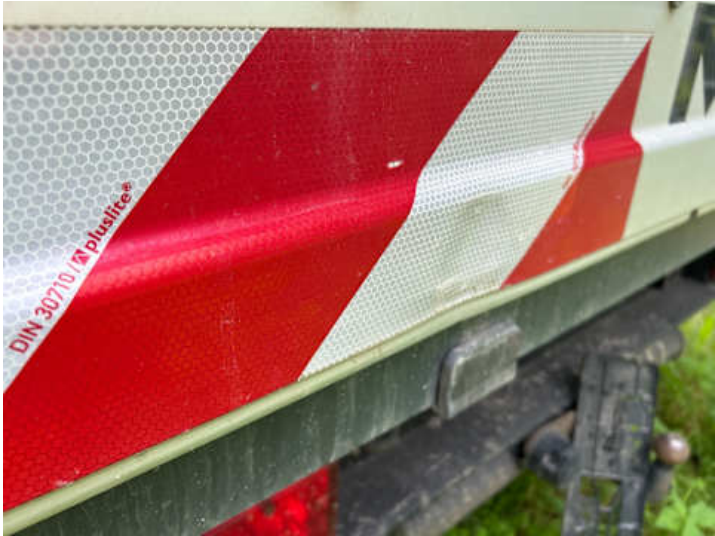
Heckklappe (Kratzer, Verformung)

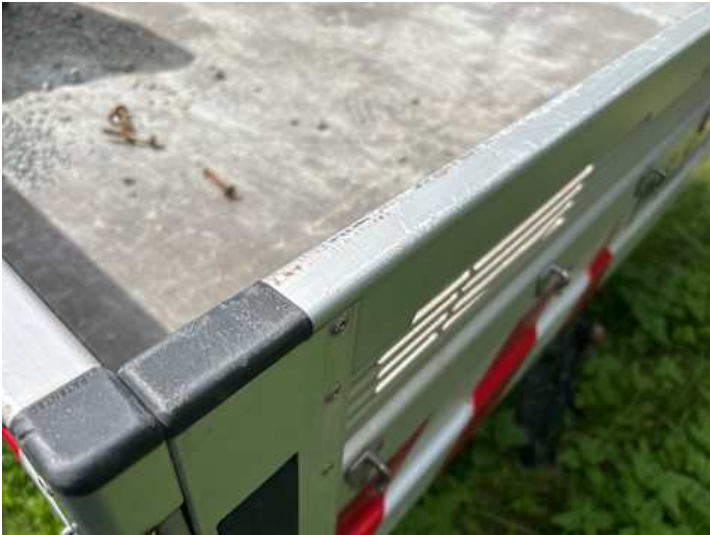
Heckklappe (Kratzer, Verformung)

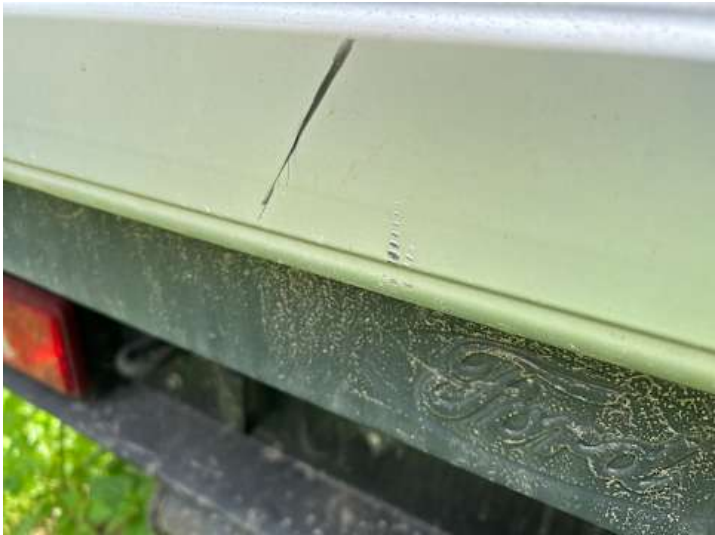
Heckklappe (Kratzer, Verformung)

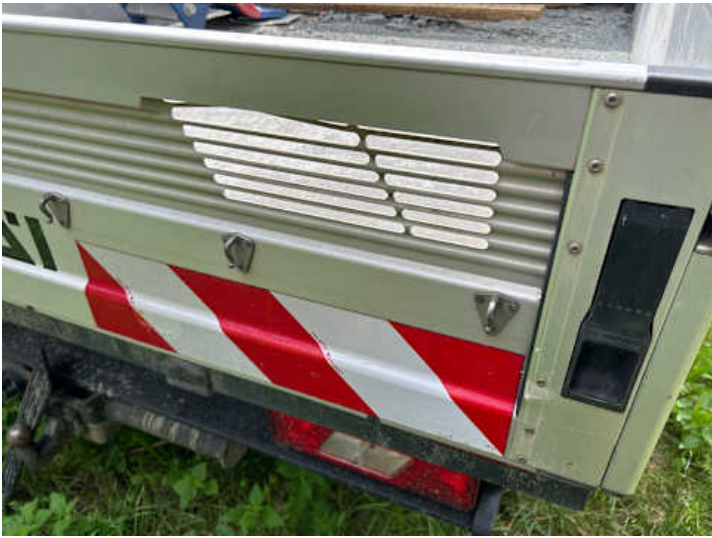
Heckklappe (Kratzer, Verformung)

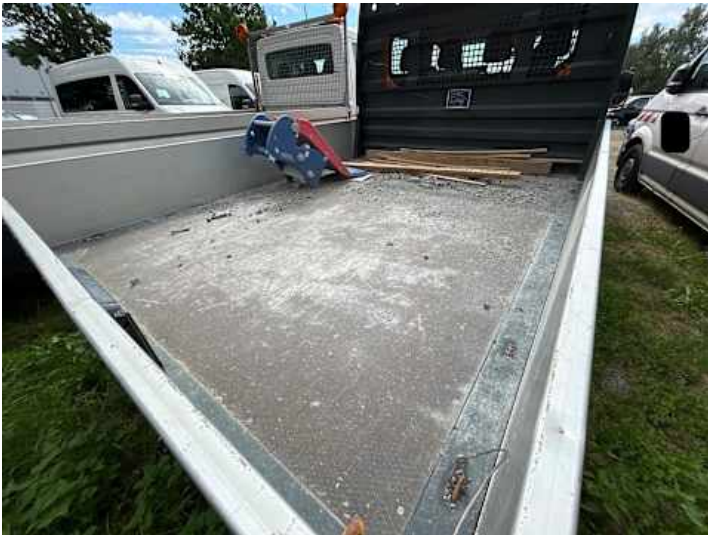
Innenraum (Diverse Schäden)

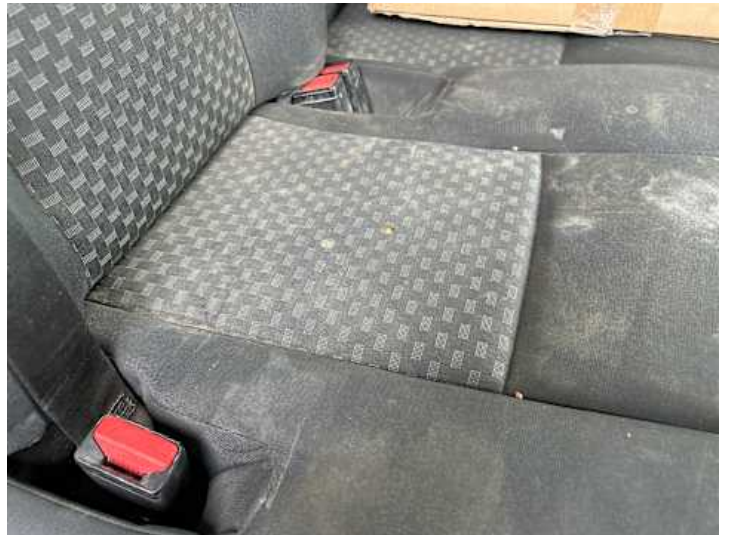
Innenraum (Diverse Schäden)

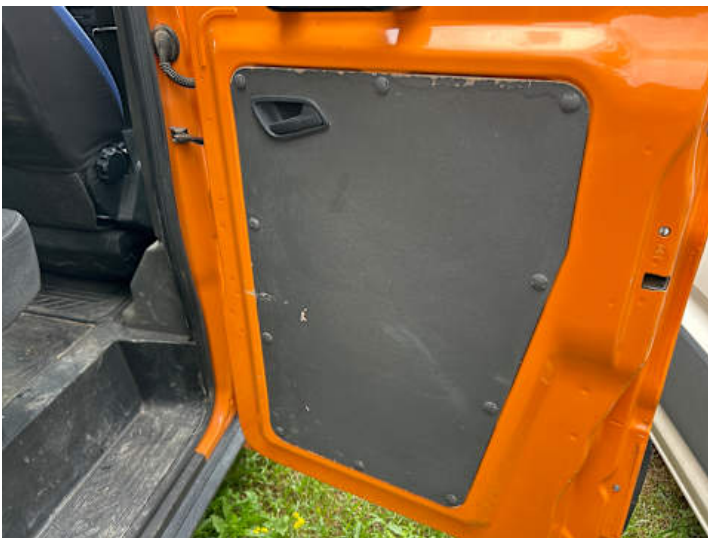
Innenraum (Diverse Schäden)

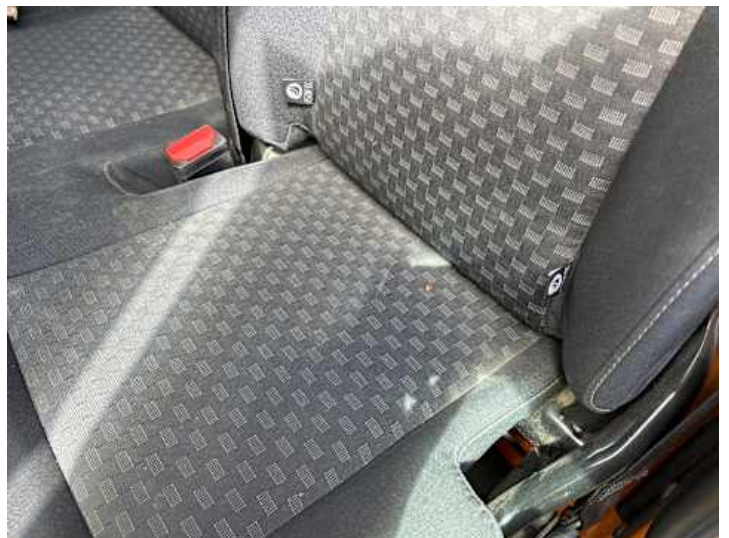
Innenraum (Diverse Schäden)

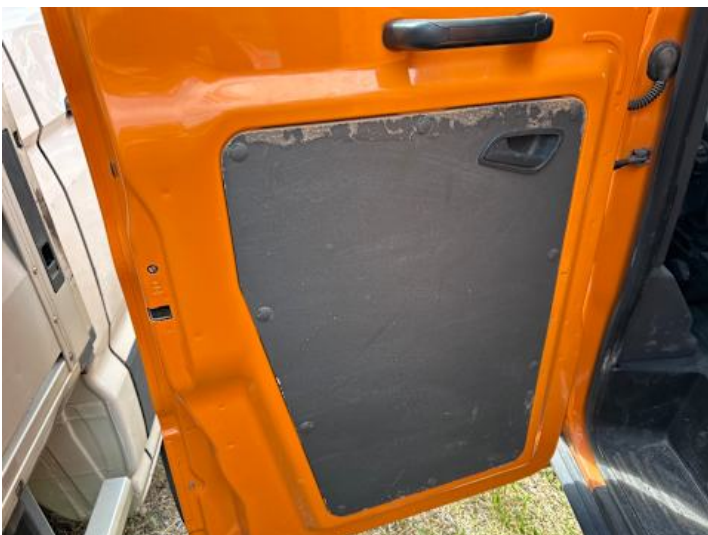
Innenraum (Diverse Schäden)

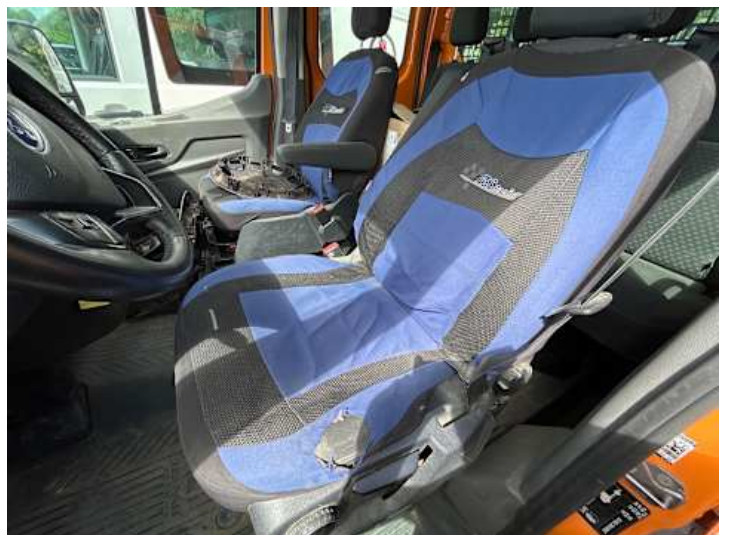
Innenraum (Diverse Schäden)
