## Ford Fiesta Ambiente

EZ 07/2013 | Kleinwagen | Benzin | Schaltgetriebe | 125.913km

Fahrzeug aufgenommen am: 22.07.2026

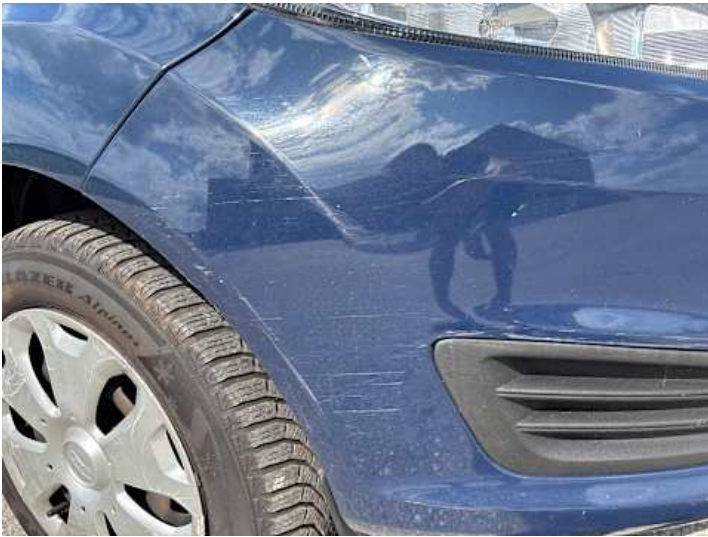
Stoßstange vorne (Kratzer)

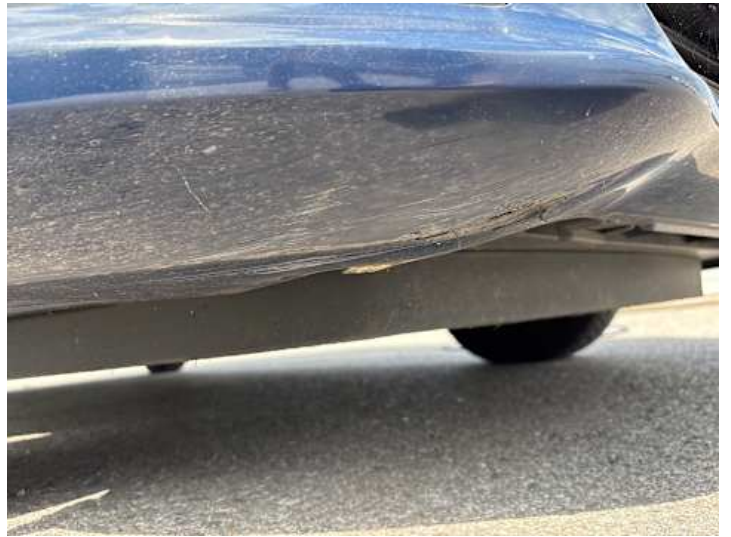
Stoßstange vorne (Kratzer)

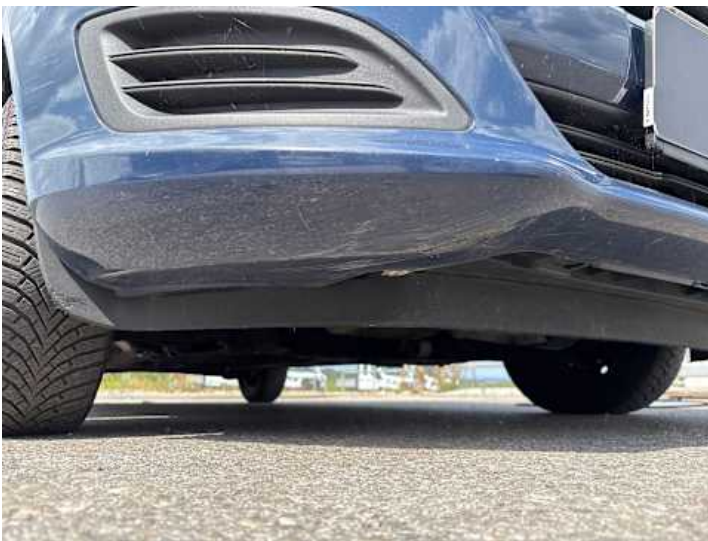
Stoßstange vorne (Kratzer)

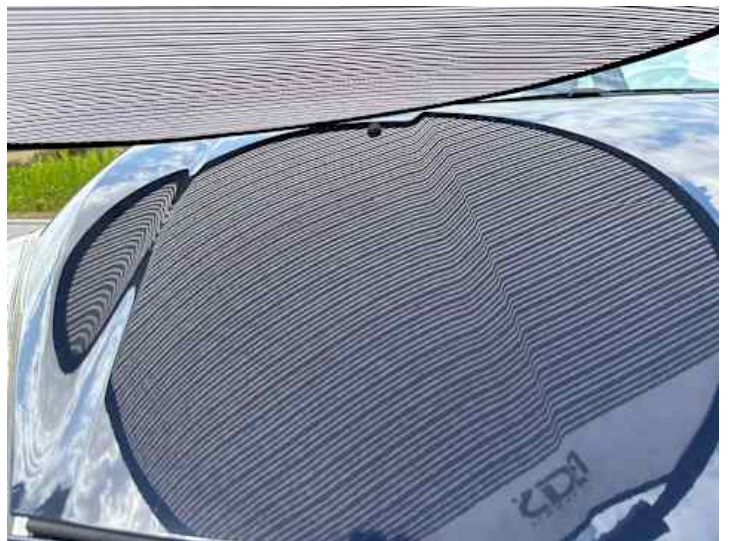
Motorhaube (Delle)

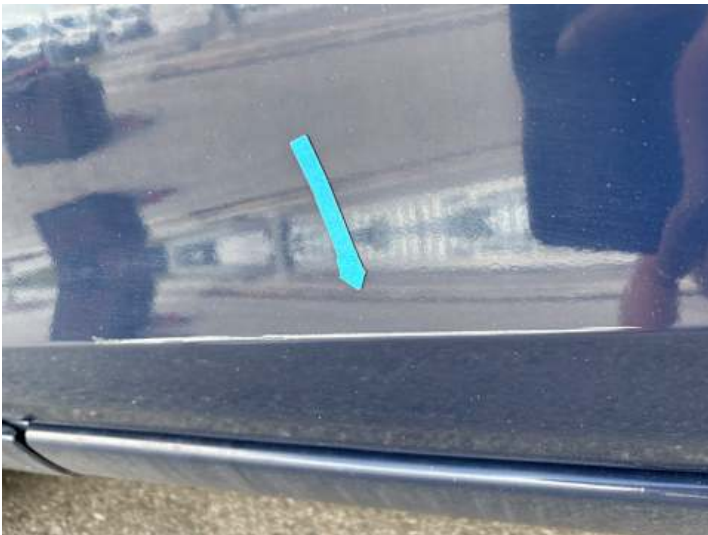
| Fahrzeugteil | Lackschichtdicke (in µm) | Fahrzeugteil | Lackschichtdicke (in µm) |
|---|---|---|---|
| Fahrertür | 140 | Beifahrertür | 130 |

Fahrtür (Delle, Kratzer)

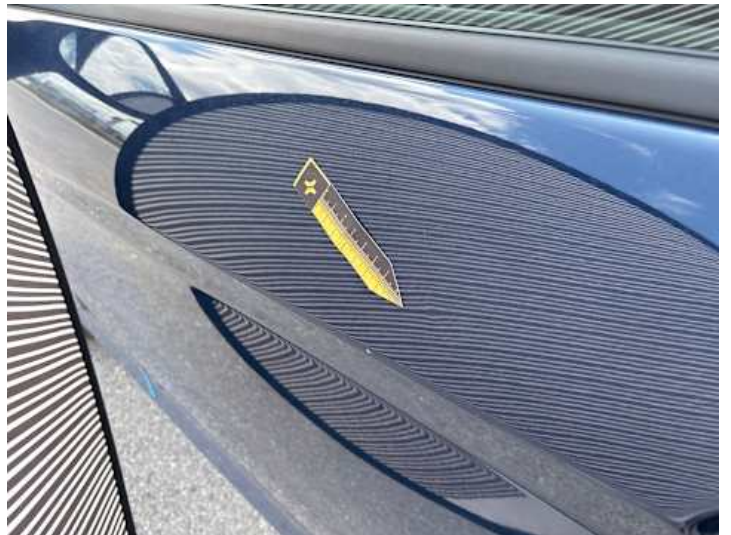
Fahrtür (Delle, Kratzer)

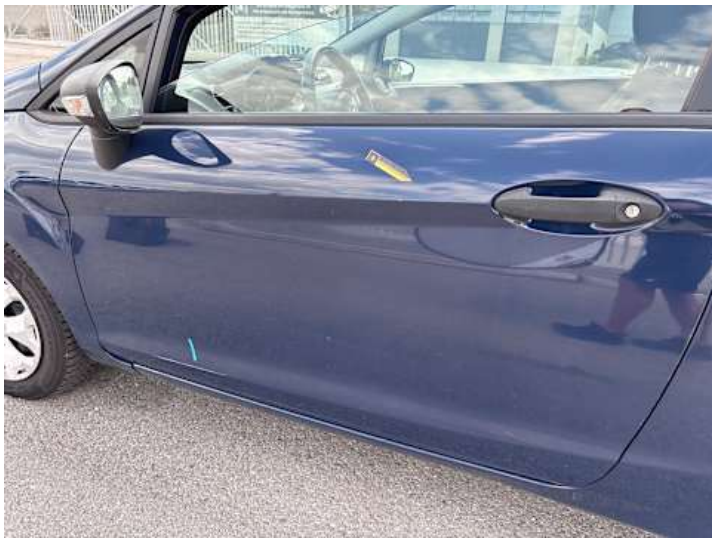
Fahrtür (Delle, Kratzer)

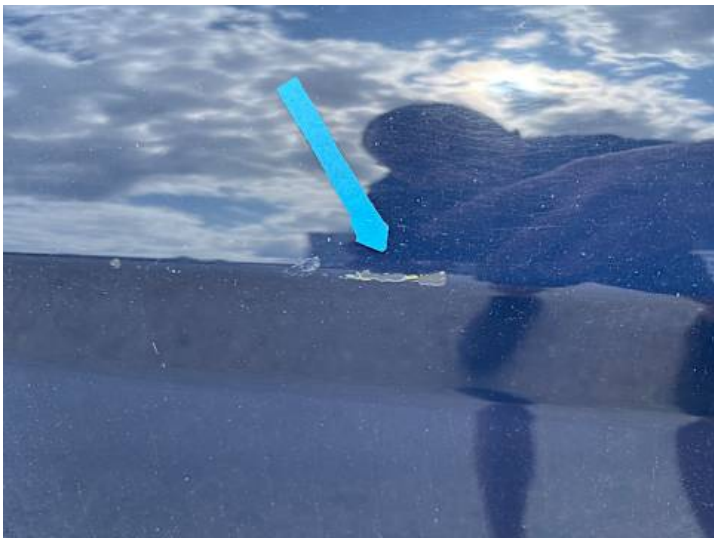
Beifahrtür (Kratzer)

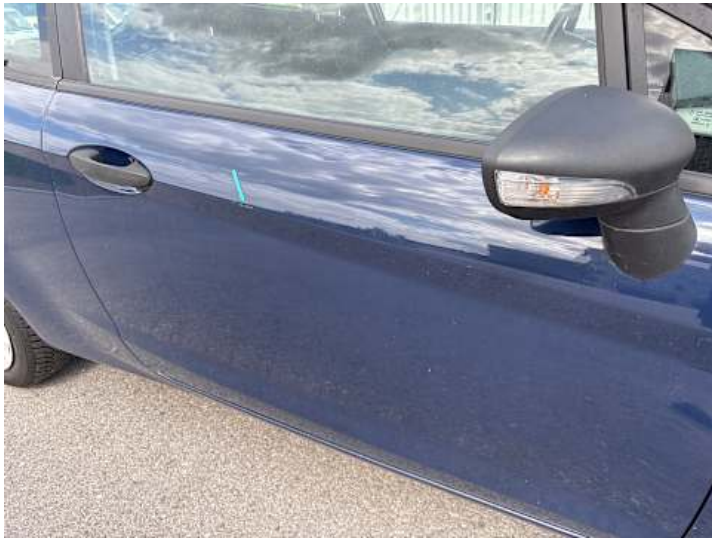
Beifahrtür (Kratzer)

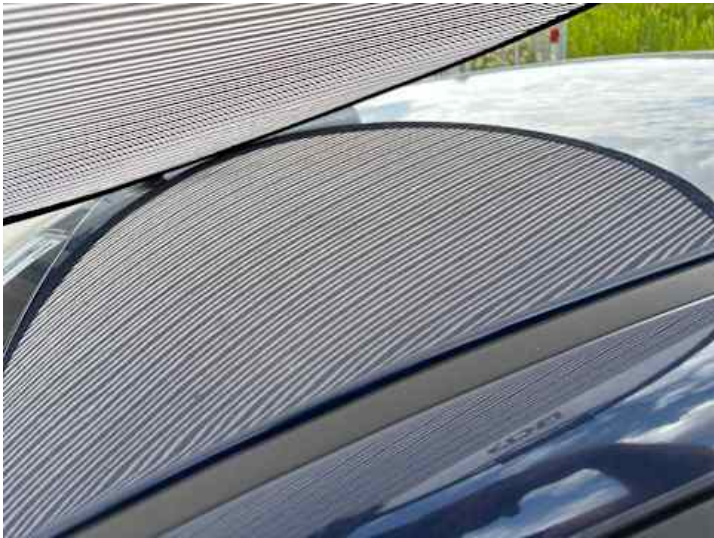
Dach (Delle)

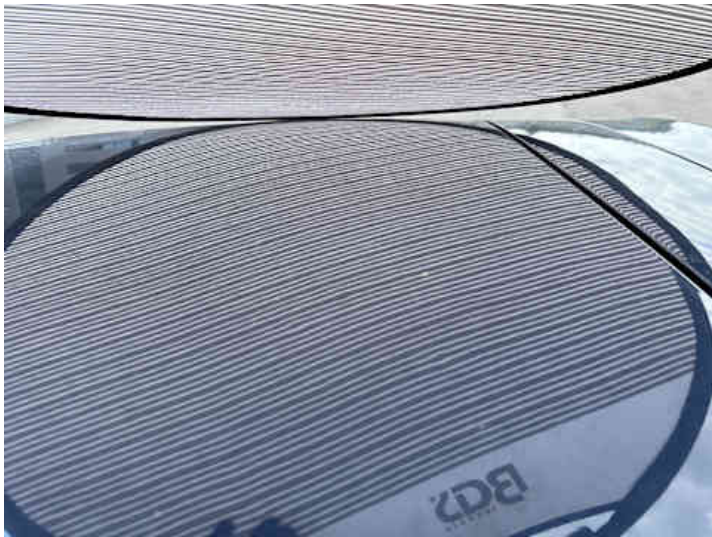
Dach (Delle)

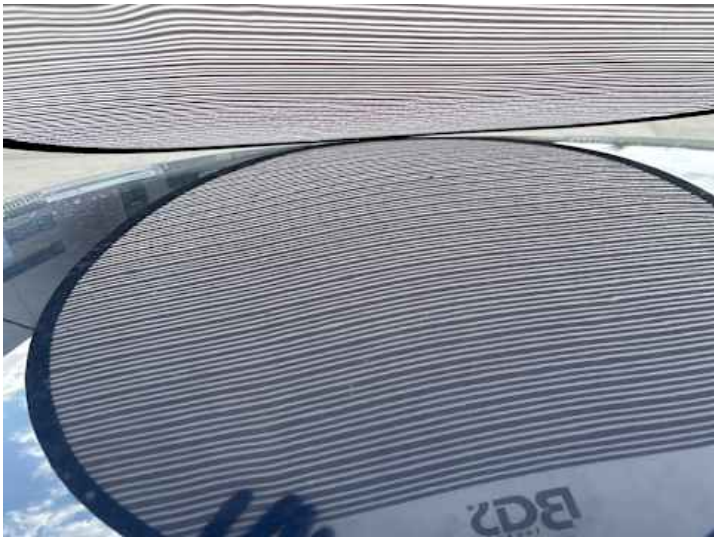
Dach (Delle)

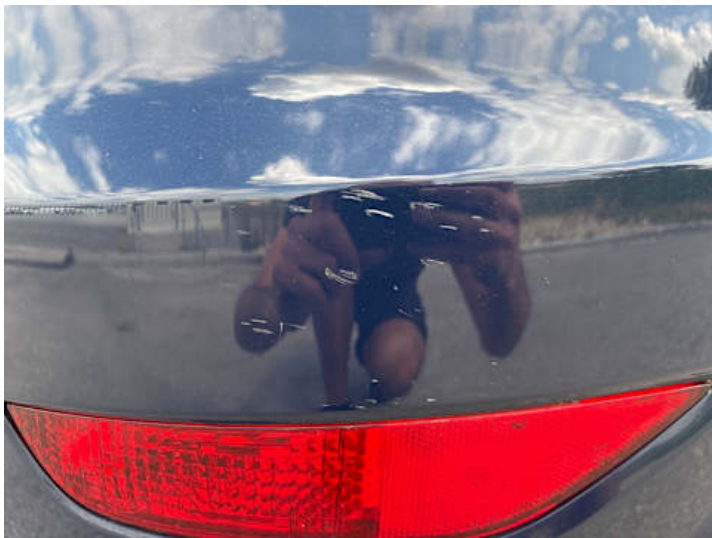
Stoßstange hinten (Kratzer)

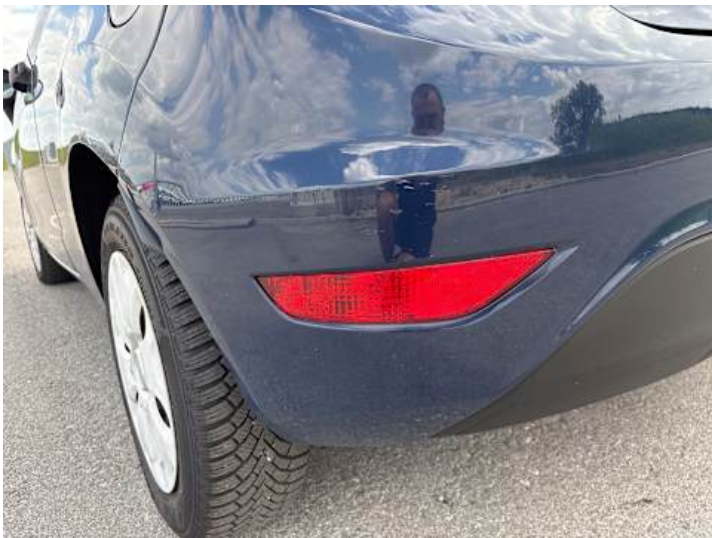
Stoßstange hinten (Kratzer)

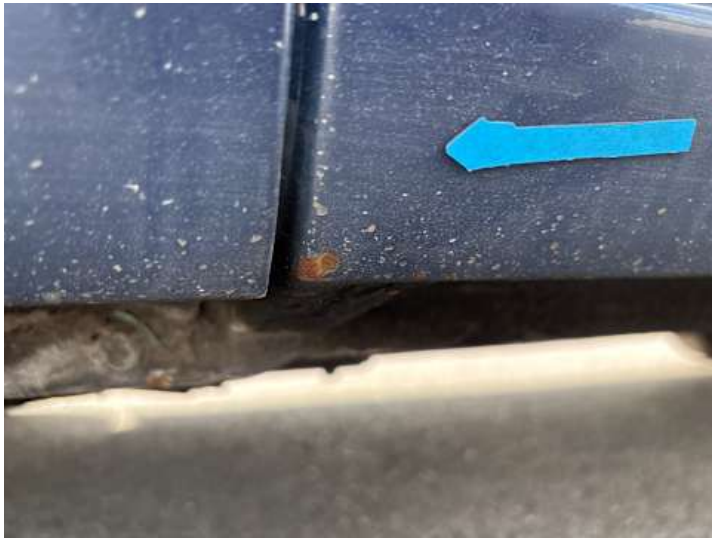
Schweller links (Rost)

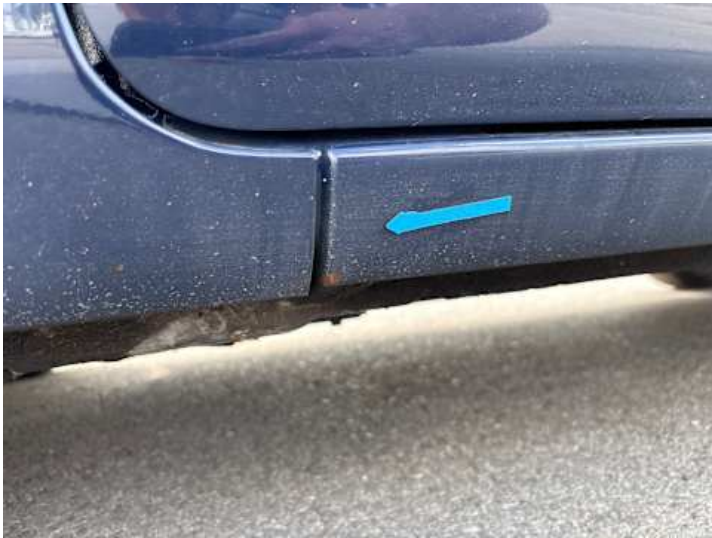
Schweller links (Rost)

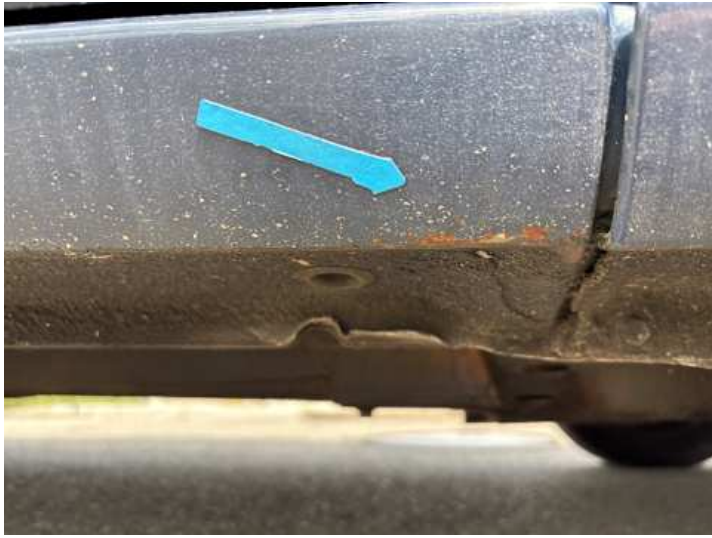
Schweller rechts (Rost)

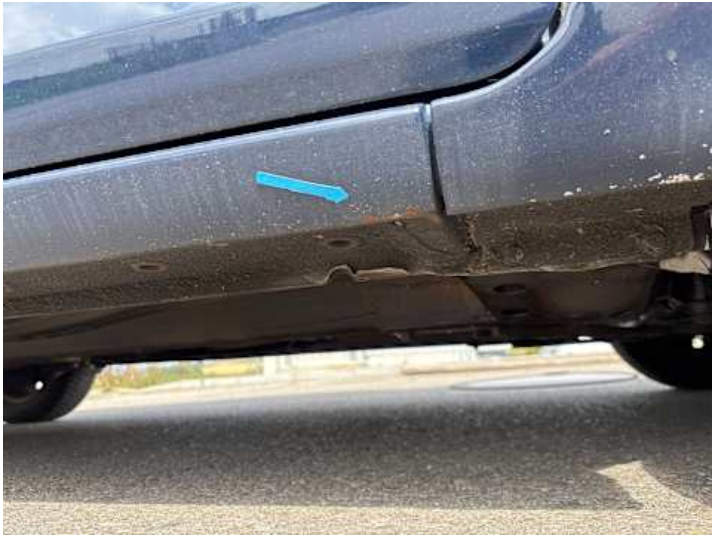
Schweller rechts (Rost)

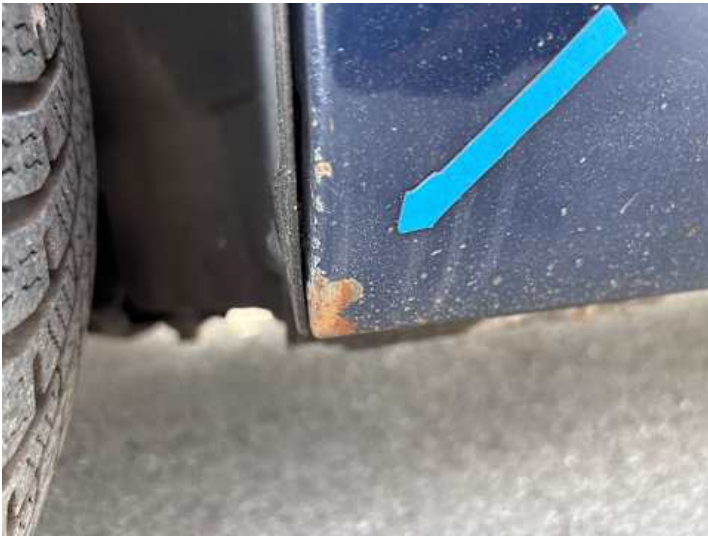
Kotflügel vorne links (Rost)

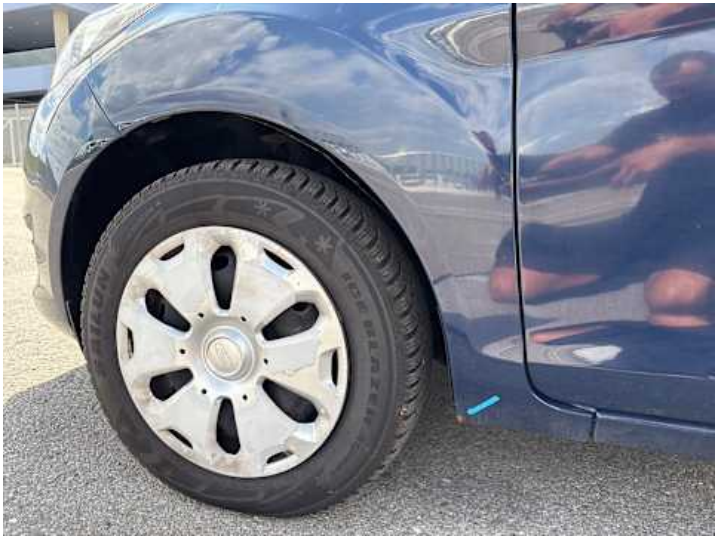
Kotflügel vorne links (Rost)

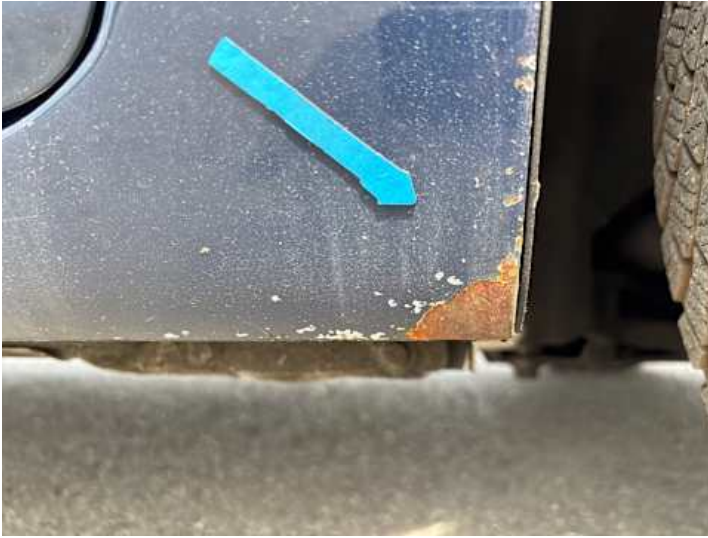
| Fahrzeugteil | Lackschichtdicke (in µm) | Fahrzeugteil | Lackschichtdicke (in µm) |
|---|---|---|---|
| Kotflügel vorne links | 130 | Kotflügel vorne rechts | 200 |

Kotflügel vorne rechts (Rost)

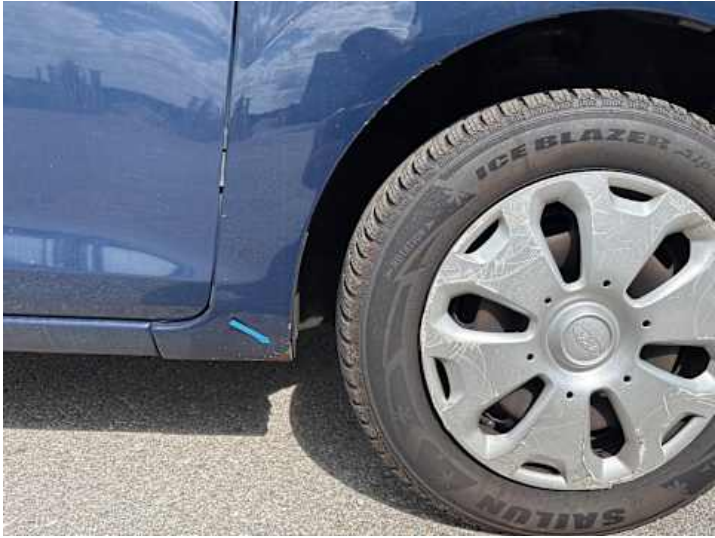
Kotflügel vorne rechts (Rost)

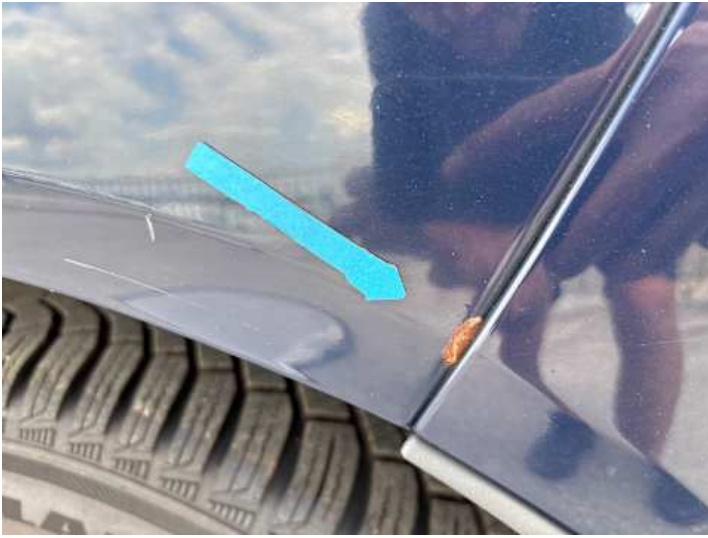
| Fahrzeugteil | Lackschichtdicke (in µm) | Fahrzeugteil | Lackschichtdicke (in µm) |
|---|---|---|---|
| Seitenteil hinten links | 160 | Seitenteil hinten rechts | 140 |

Seitenteil hinten links (Delle, Rost)

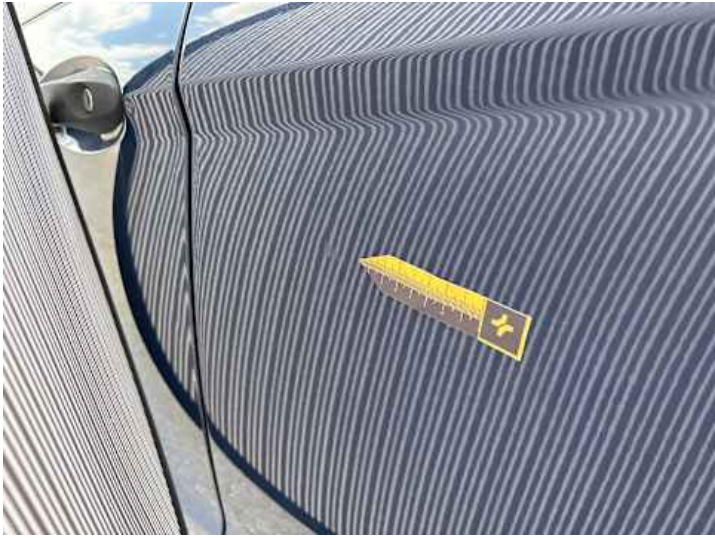
Seitenteil hinten links (Delle, Rost)

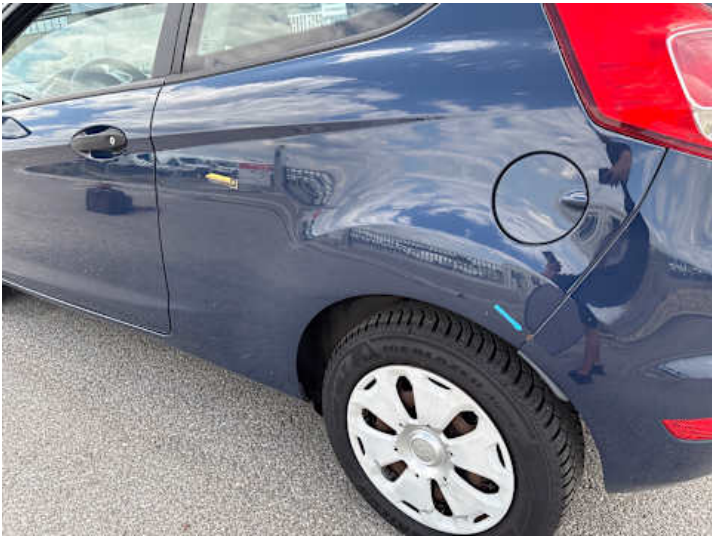
Seitenteil hinten links (Delle, Rost)

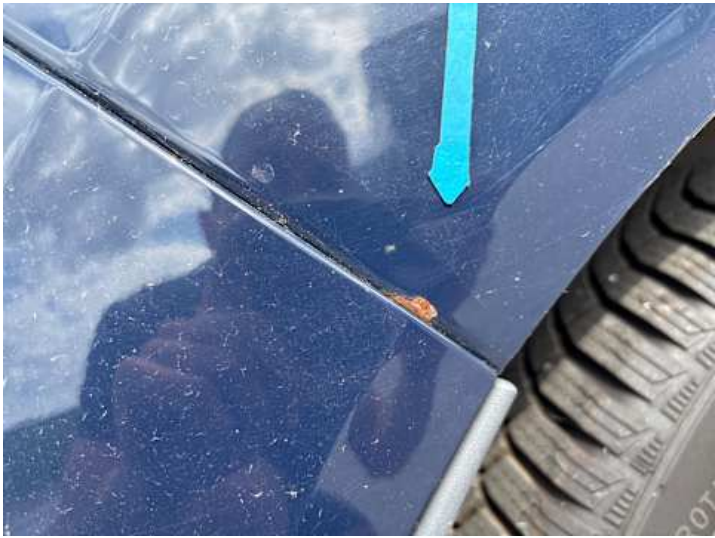
Seitenteil hinten rechts (Rost)

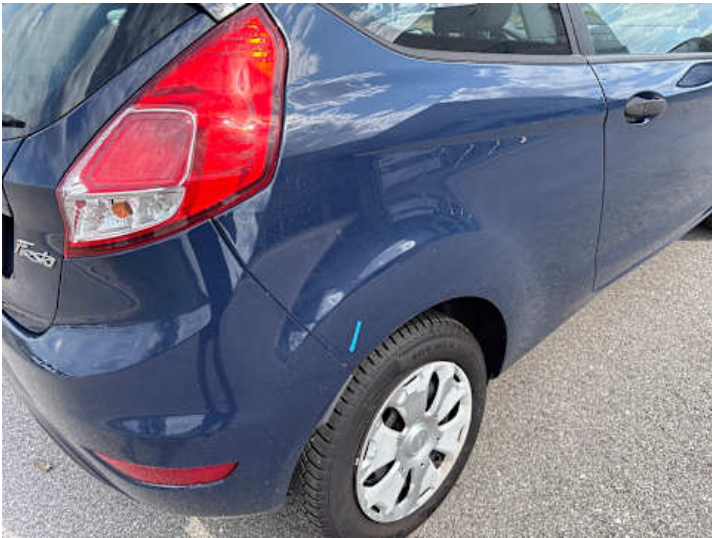
Seitenteil hinten rechts (Rost)

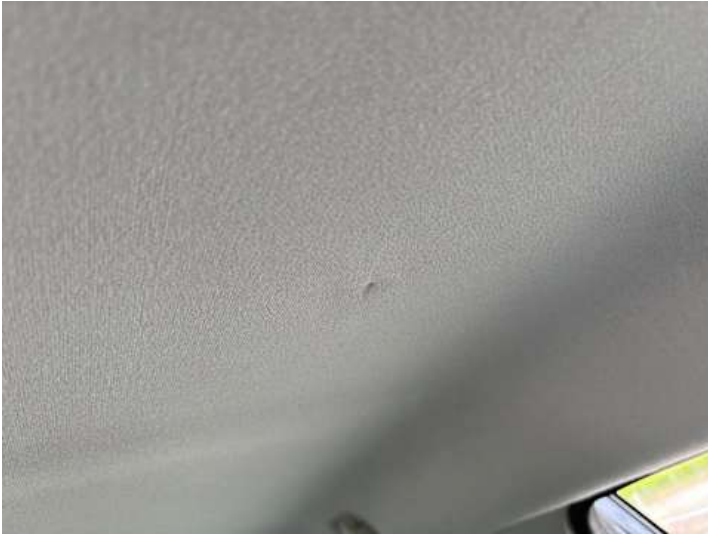
Innenraum (Diverse Schäden)

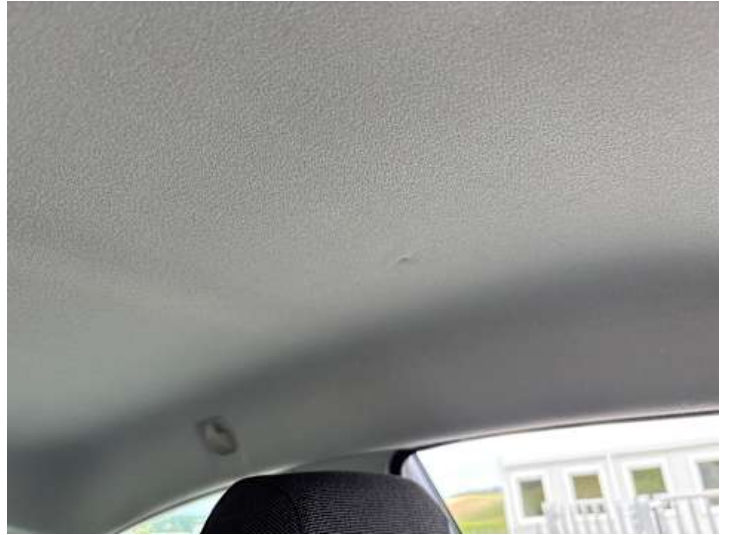
Innenraum (Diverse Schäden)
