## BEWERTUNG

Gemäß Ihrem Auftrag 3264345ZGWTA vom 31.07.2026 wurde eine Fahrzeugbewertung erstellt. Für Rückfragen stehen wir Ihnen jederzeit gerne zur Verfügung.

| Modell | Caddy Nfz (SA)(03.2015->2020) |
| Untertyp | Maxi Kasten BMT |

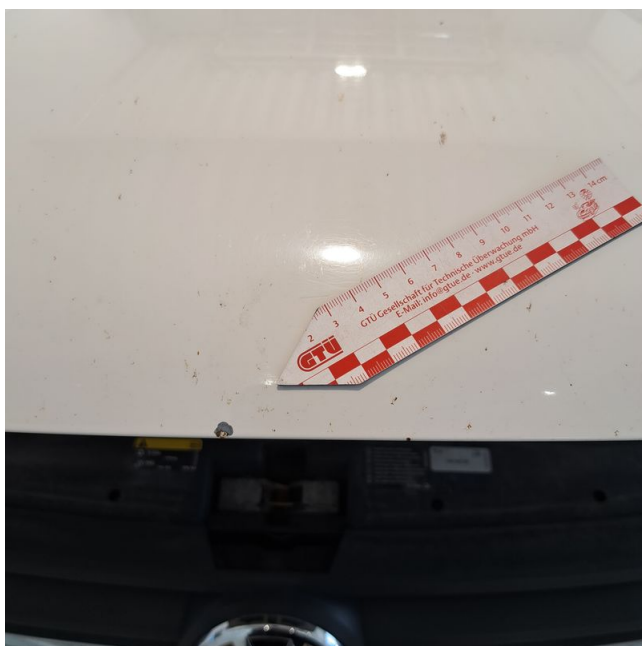
**Nr.: 2**

| NR. | BEZEICHNUNG | BESCHÄDIGUNGSART / REPARATUR |
|---|---|---|
| 2 | Motorhaube | Steinschlag / Gebrauchsspur |

**Bauteil:** Motorhaube

**Beschädigungsart:** Steinschlag

**Reparaturweg:** Gebrauchsspur

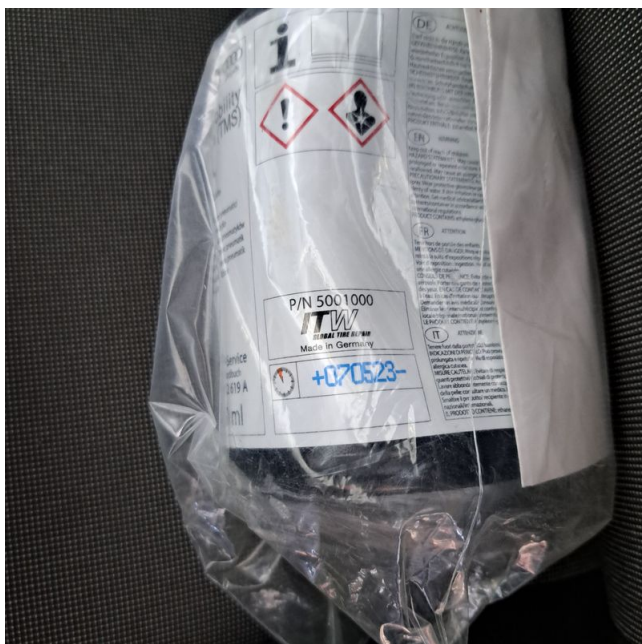
**Nr.: 3**

| NR. | BEZEICHNUNG | BESCHÄDIGUNGSART / REPARATUR |
|---|---|---|
| 3 | Tirefit / Reifendichtmittel | Abgelaufen / Erneuern |

**Bauteil:** Tirefit /

Reifendichtmittel

**Beschädigungsart:** Abgelaufen

**Reparaturweg:** Erneuern

**Reparaturkosten:** EUR 40,00

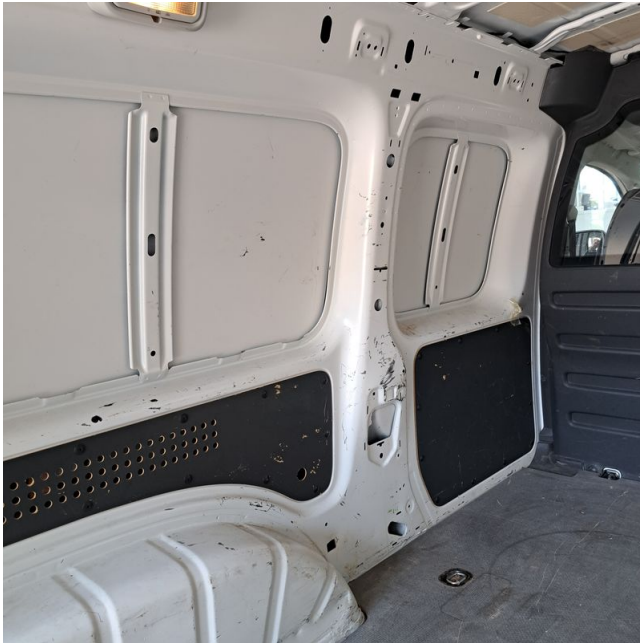
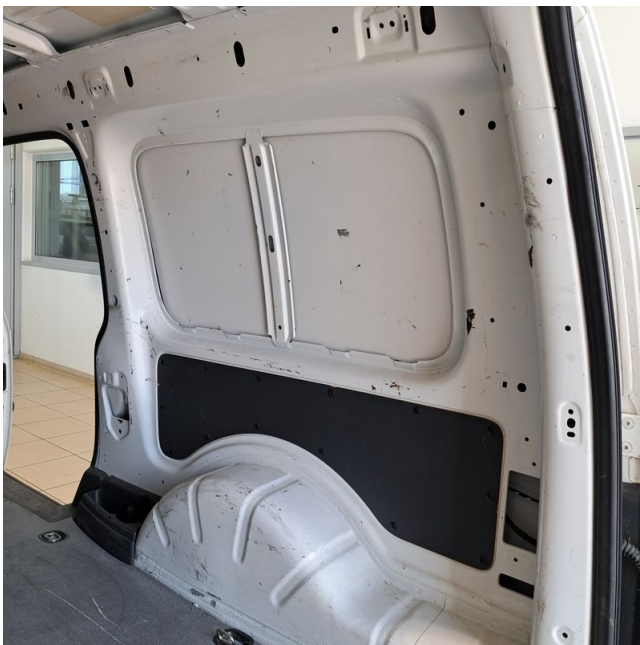
**Nr.: 4**

| NR. | BEZEICHNUNG | BESCHÄDIGUNGSART / REPARATUR |
|---|---|---|
| 4 | Laderaum | Abnutzung / Gebrauchsspur |

**Bauteil:** Laderaum

**Beschädigungsart:** Abnutzung

**Reparaturweg:** Gebrauchsspur

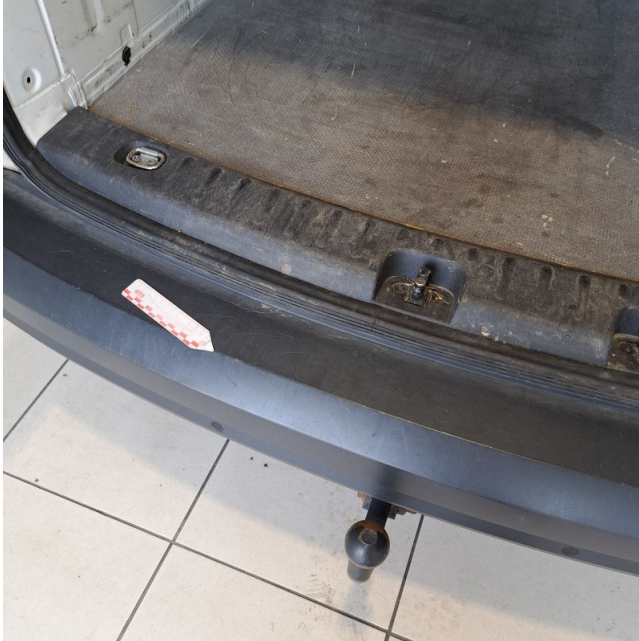
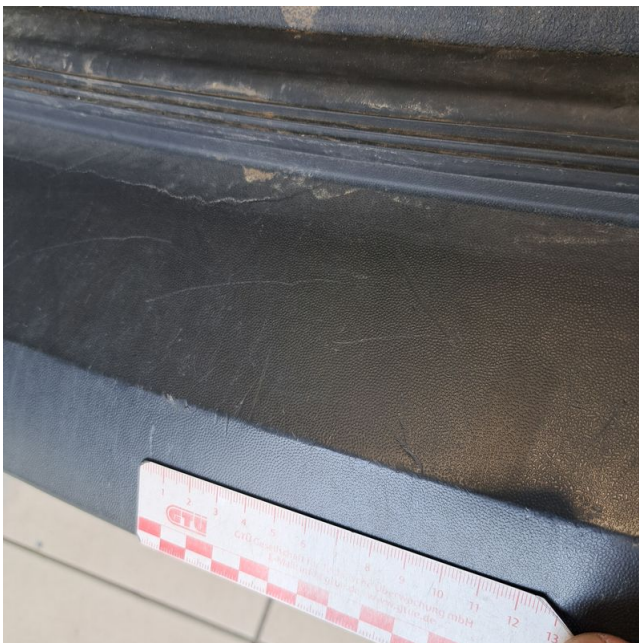
**Nr.: 5**

| NR. | BEZEICHNUNG | BESCHÄDIGUNGSART / REPARATUR |
|---|---|---|
| 5 | Stoßfänger hinten | Abschürfung / Gebrauchsspur |

**Bauteil:** Stoßfänger hinten

**Beschädigungsart:**

Abschürfung

**Reparaturweg:** Gebrauchsspur

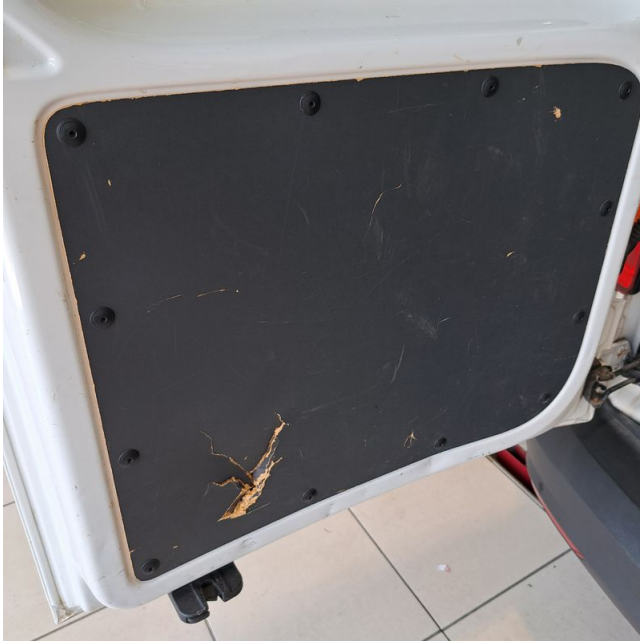
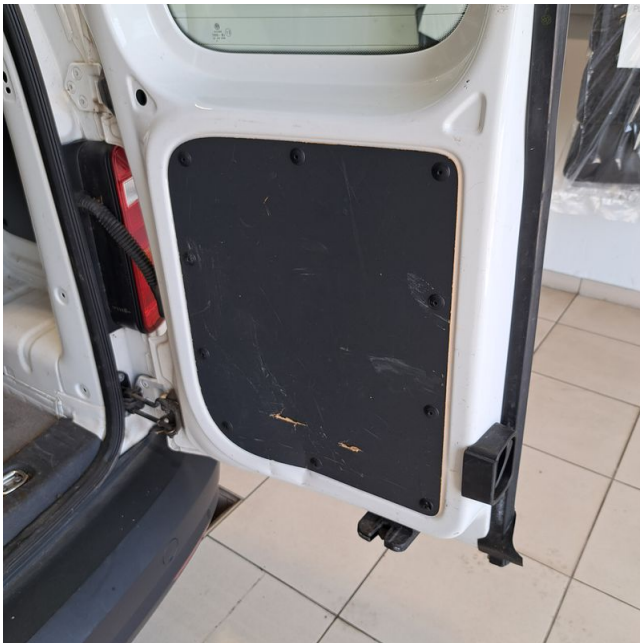
**Nr.: 6**

| NR. | BEZEICHNUNG | BESCHÄDIGUNGSART / REPARATUR |
|---|---|---|
| 6 | Hecktüren / Innenverkleidungen | Gebrochen / Erneuern |

**Bauteil:** Hecktüren /  
Innenverkleidungen

**Beschädigungsart:** Gebrochen

**Reparaturweg:** Erneuern

**Reparaturkosten:** EUR 100,00

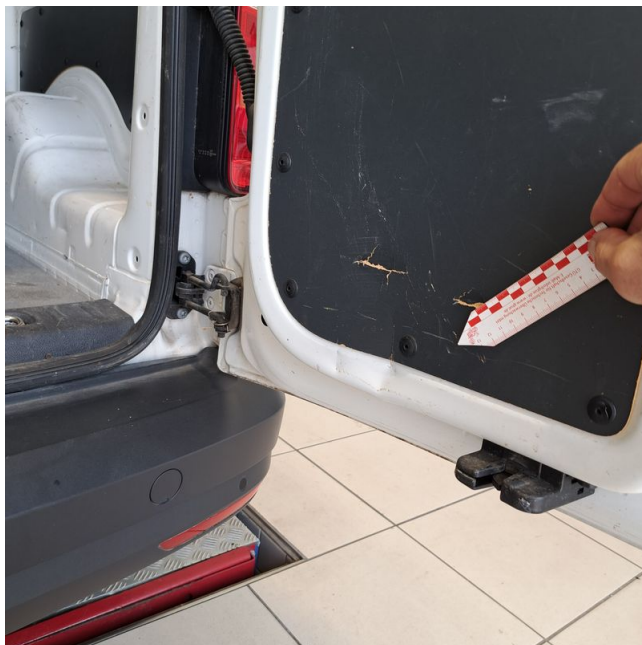
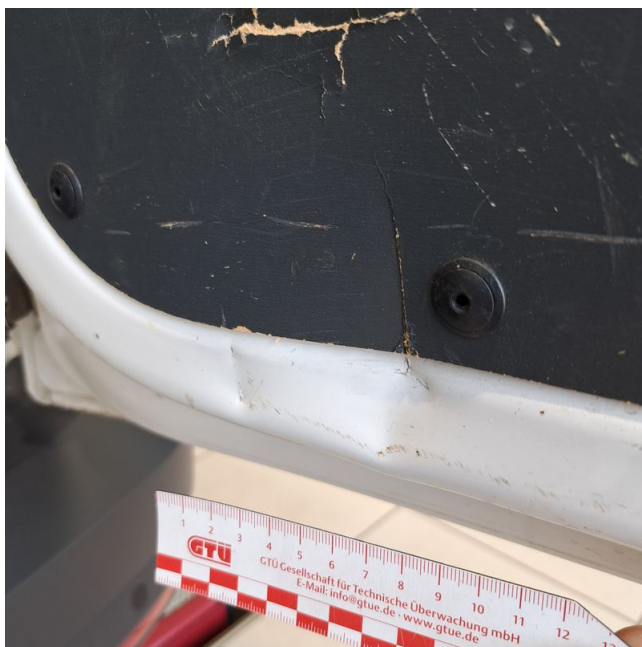
**Nr.: 7**

| NR. | BEZEICHNUNG | BESCHÄDIGUNGSART / REPARATUR |
|---|---|---|
| 7 | Hecktür rechts / Innen | Verformt / Instandsetzen und lackieren |

**Bauteil:** Hecktür rechts / Innen

**Beschädigungsart:** Verformt

**Reparaturweg:** Instandsetzen  
und lackieren

**Reparaturkosten:** EUR 300,00

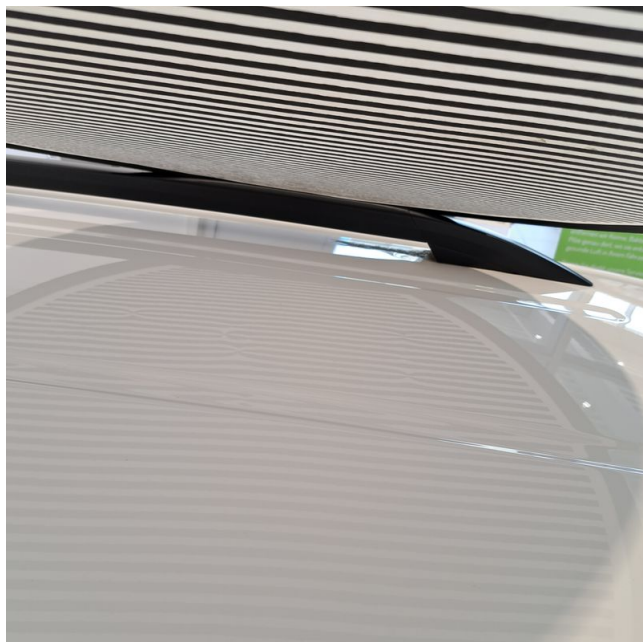
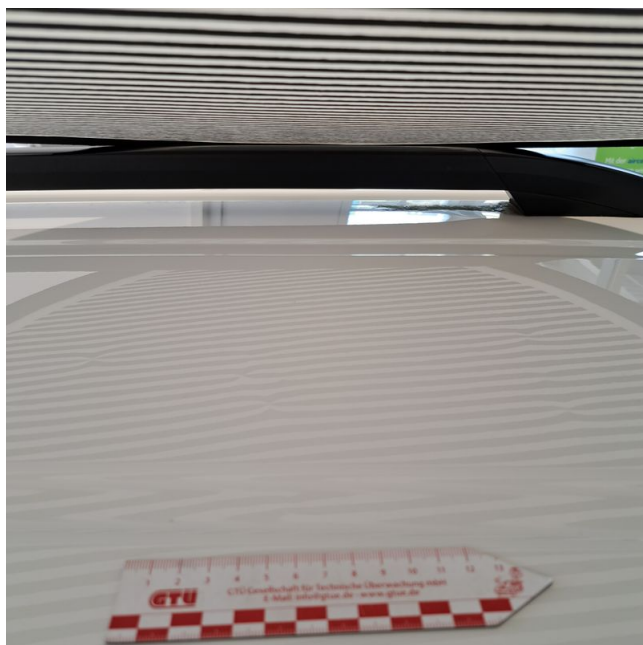
**Nr.: 8**

| NR. | BEZEICHNUNG | BESCHÄDIGUNGSART / REPARATUR |
|---|---|---|
| 8 | Dach | Dellen / Gebrauchsspur |

**Bauteil:** Dach

**Beschädigungsart:** Dellen

**Reparaturweg:** Gebrauchsspur

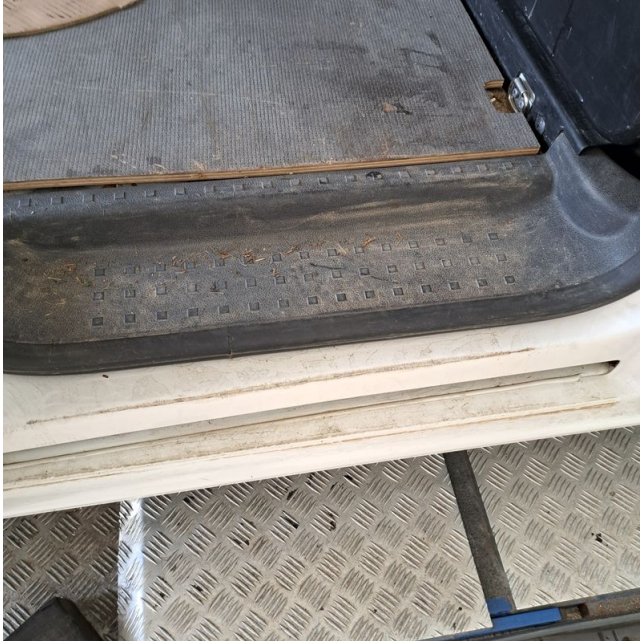
**Nr.: 9**

| NR. | BEZEICHNUNG | BESCHÄDIGUNGSART / REPARATUR |
|---|---|---|
| 9 | Einstiegsschweller rechts | Abschürfung / Gebrauchsspur |

**Bauteil:** Einstiegsschweller  
rechts

**Beschädigungsart:**  
Abschürfung

**Reparaturweg:** Gebrauchsspur

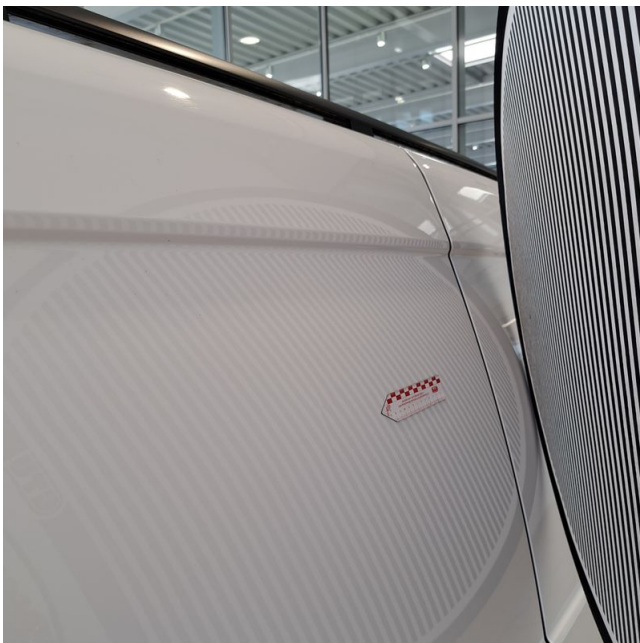
**Nr.: 10**

| NR. | BEZEICHNUNG | BESCHÄDIGUNGSART / REPARATUR |
|---|---|---|
| 10 | Seitenwand hinten rechts | Delle / Gebrauchsspur |

**Bauteil:** Seitenwand hinten  
rechts

**Beschädigungsart:** Delle

**Reparaturweg:** Gebrauchsspur

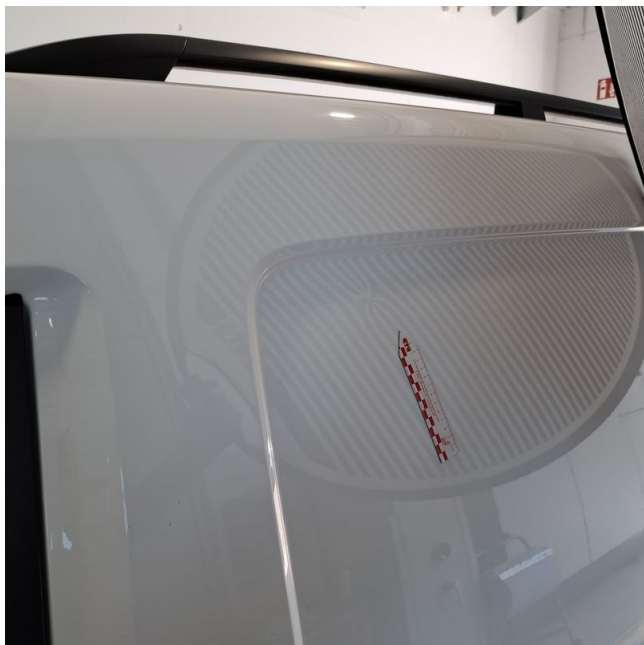
**Nr.: 11**

| NR. | BEZEICHNUNG | BESCHÄDIGUNGSART / REPARATUR |
|---|---|---|
| 11 | Seitenwand hinten links | Delle / Gebrauchsspur |

**Bauteil:** Seitenwand hinten links

**Beschädigungsart:** Delle

**Reparaturweg:** Gebrauchsspur

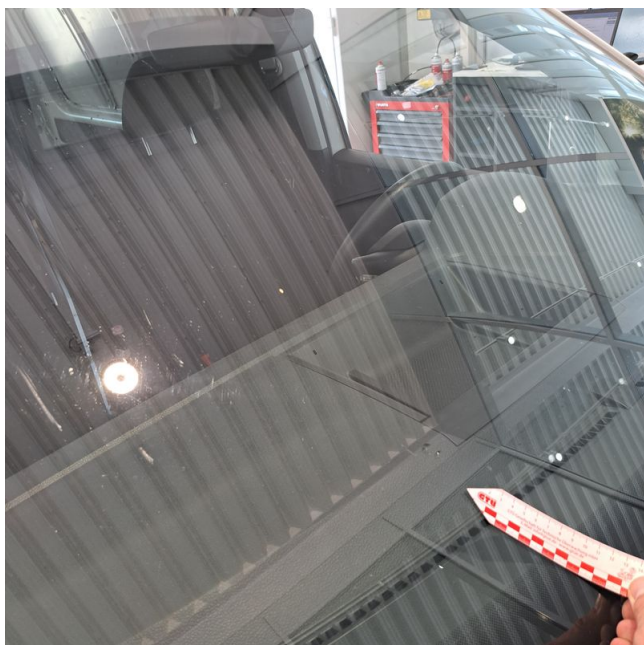
**Nr.: 12**

| NR. | BEZEICHNUNG | BESCHÄDIGUNGSART / REPARATUR |
|---|---|---|
| 12 | Windschutzscheibe | Steinschlag / Erneuern |

**Bauteil:** Windschutzscheibe

**Beschädigungsart:** Steinschlag

**Reparaturweg:** Erneuern

**Reparaturkosten:** EUR  
1.325,00

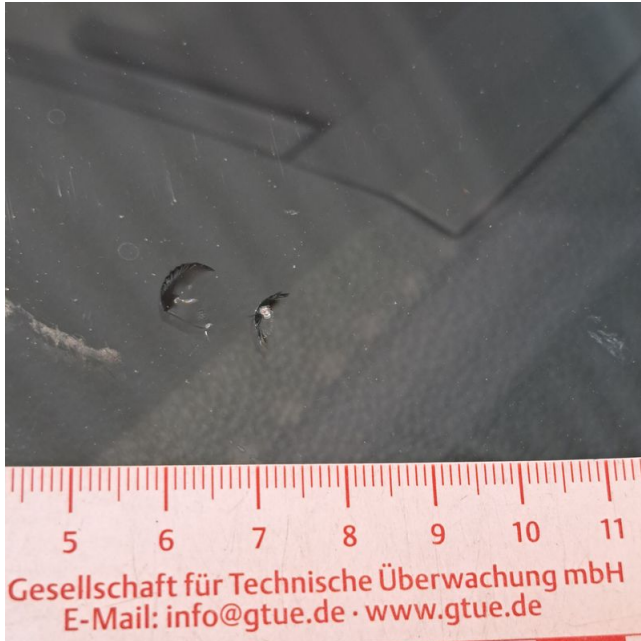
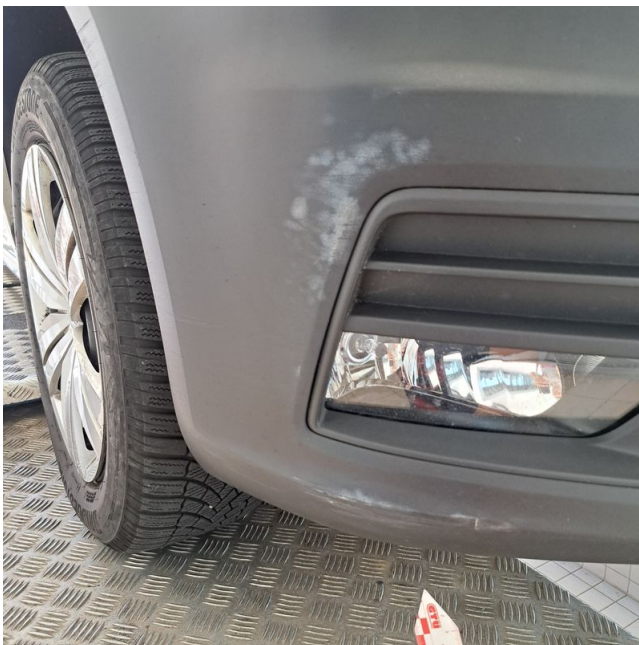
**Nr.: 13**

| NR. | BEZEICHNUNG | BESCHÄDIGUNGSART / REPARATUR |
|---|---|---|
| 13 | Stoßfänger vorne | Abschürfung / Erneuern |

**Bauteil:** Stoßfänger vorne

**Beschädigungsart:**

Abschürfung

**Reparaturweg:** Erneuern

**Reparaturkosten:** EUR 737,00

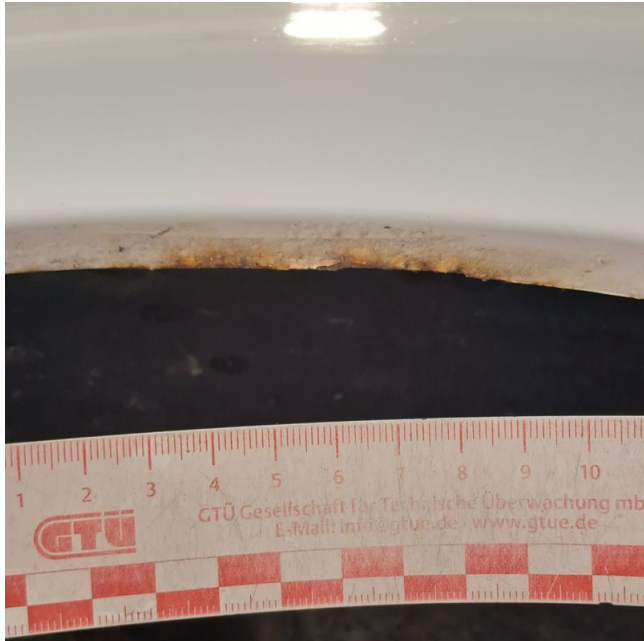
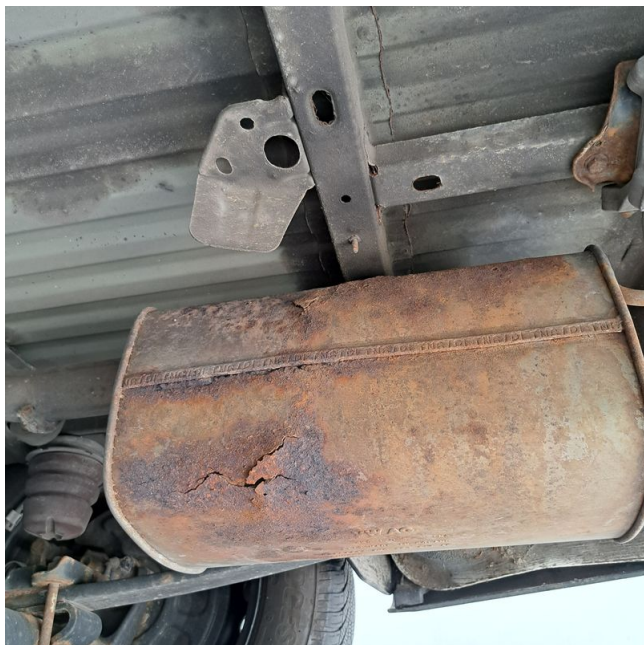
**Nr.: 18**

| NR. | BEZEICHNUNG | BESCHÄDIGUNGSART / REPARATUR |
|---|---|---|
| 18 | Abgasanlage / Endschalldämpfer | Korrosion / Gebrauchsspur |

**Bauteil:** Abgasanlage /  
Endschalldämpfer

**Beschädigungsart:** Korrosion

**Reparaturweg:** Gebrauchsspur
