## » Übersicht

**Auftrags-Nr:** 1002308970  
**Besichtigt am:** 09.02.2026 12:18  
**Berichts-Nr:** 10007476  
**FIN:** VSSZZZKM0PR105076

| Hersteller: | Cupra |
| Modell: | Formentor |

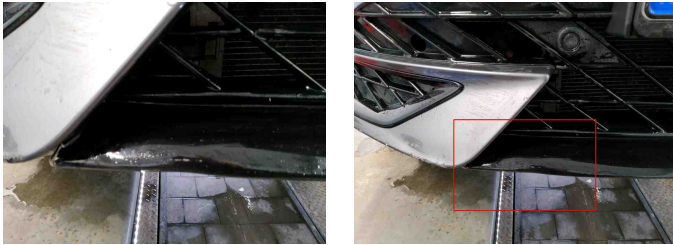
| Nr | Bauteil | Schadensbeschreibung | Reparaturempfehlung |
|---|---|---|---|
| 1 | Stoßfängerspoiler vorne | Deformiert | Ersetzen und lackieren |

1 - Stoßfängerspoiler vorne - Deformiert - Ersetzen und lackieren

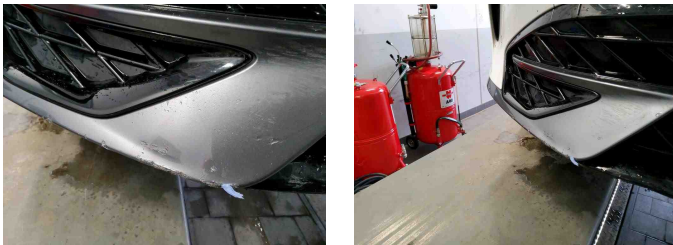
| Nr | Bauteil | Schadensbeschreibung | Reparaturempfehlung |
|---|---|---|---|
| 2 | Stoßfängerspoiler vorne rechts | Gebrochen | Ersetzen und lackieren |

2 - Stoßfängerspoiler vorne rechts - Gebrochen - Ersetzen und lackieren

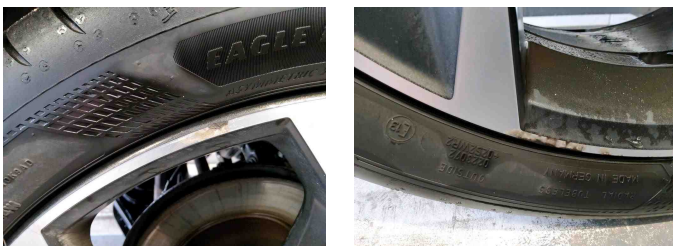
| Nr | Bauteil | Schadensbeschreibung | Reparaturempfehlung |
|---|---|---|---|
| 6 | Alufelge glanzgedreht hinten rechts | Kratzer | Optische Wertminderung |

6 - Alufelge glanzgedreht hinten rechts - Kratzer - Optische Wertminderung

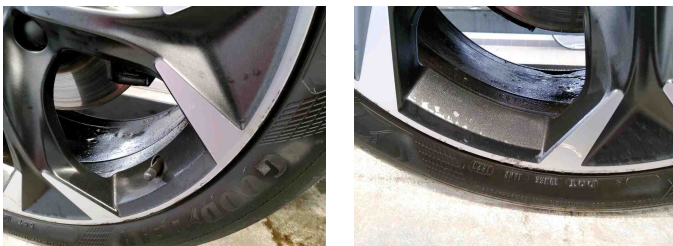
| Nr | Bauteil | Schadensbeschreibung | Reparaturempfehlung |
|---|---|---|---|
| 7 | Alufelge glanzgedreht vorne rechts | Kratzer | Optische Wertminderung |

7 - Alufelge glanzgedreht vorne rechts - Kratzer - Optische Wertminderung
