Audi A3

EZ 11/2007 | Kleinwagen | Benzin | Schaltgetriebe | 158.732km  
Besteuerung: Differenzbesteuert (§25a UStG)  
Fahrzeugstandort: 37\*\*\*  
Fahrzeug aufgenommen am: 08.07.2026

Fahrzeugdaten

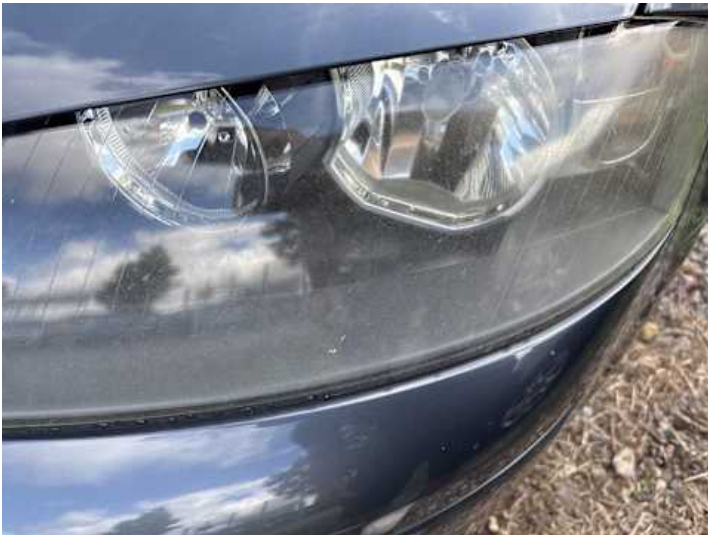
Scheinwerfer (links) (Blind)

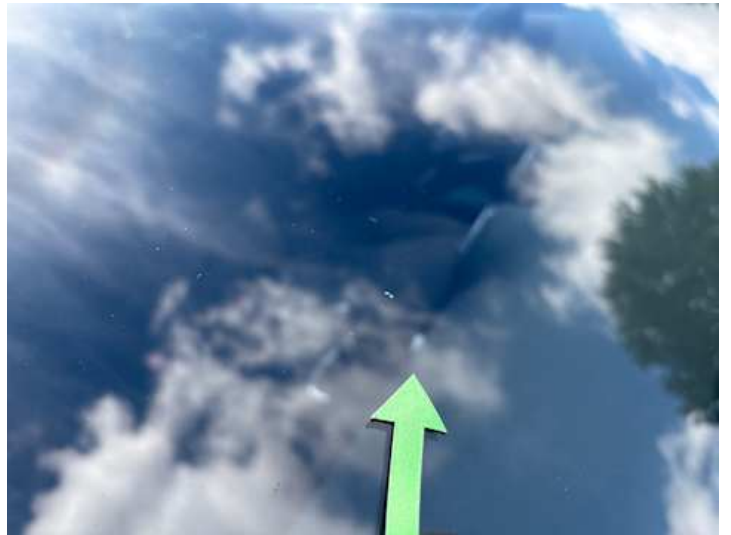
Windschutzscheibe (Steinschlag)

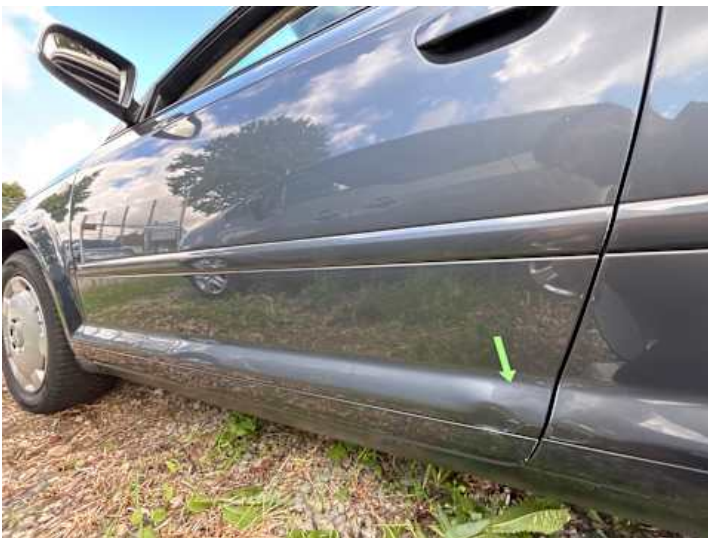
Fahrtür (Kratzer, Delle)

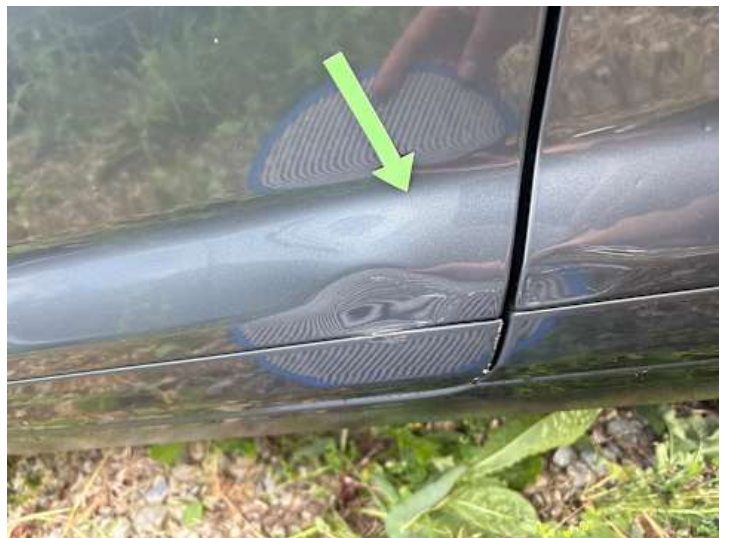
Fahrtür (Kratzer, Delle)

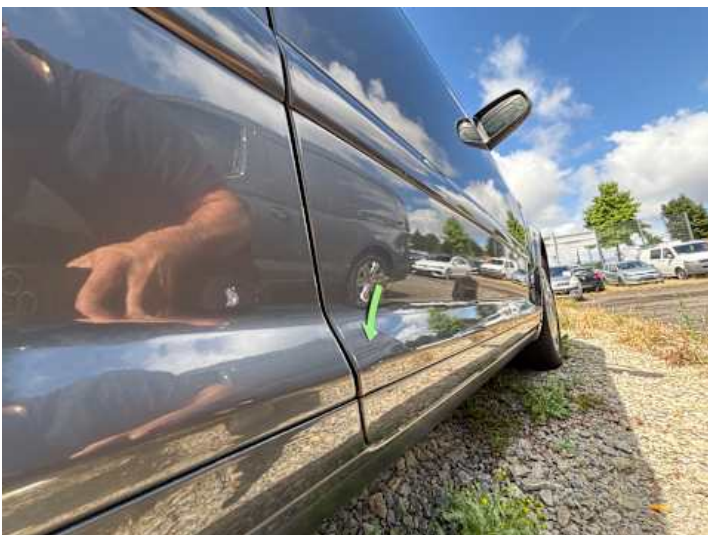
Beifahrtür (Rost)

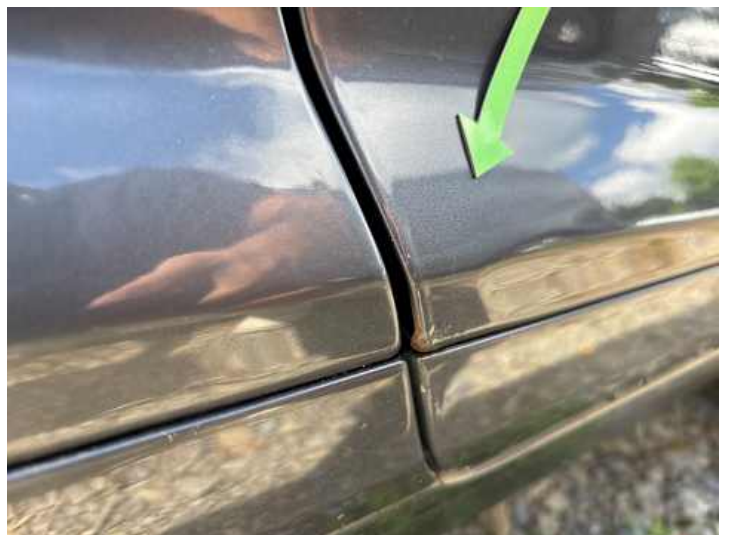
Beifahrtür (Rost)

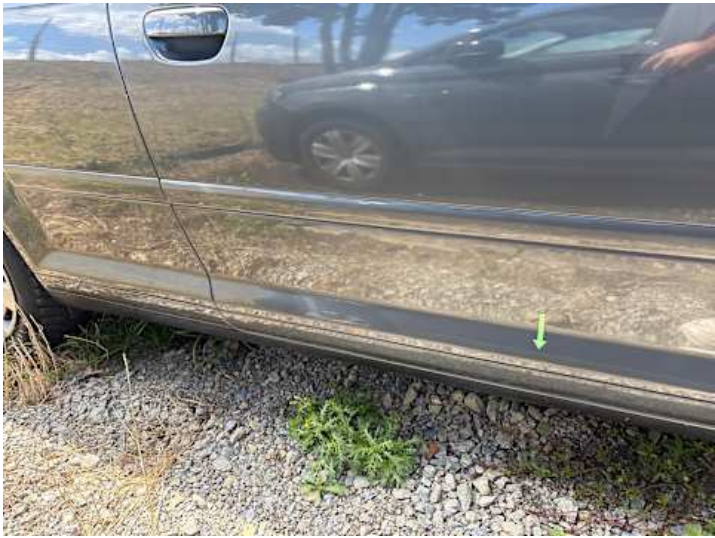
Beifahrertür (Delle)

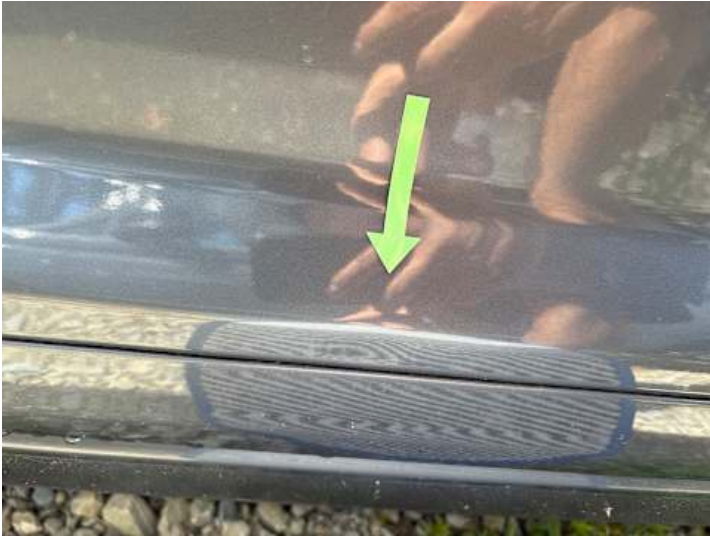
Beifahrertür (Delle)

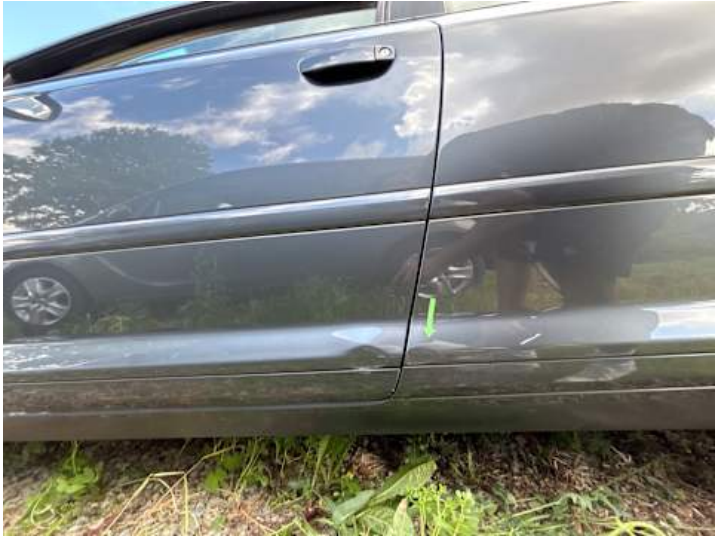
Türe hinten links (Kratzer, Delle)

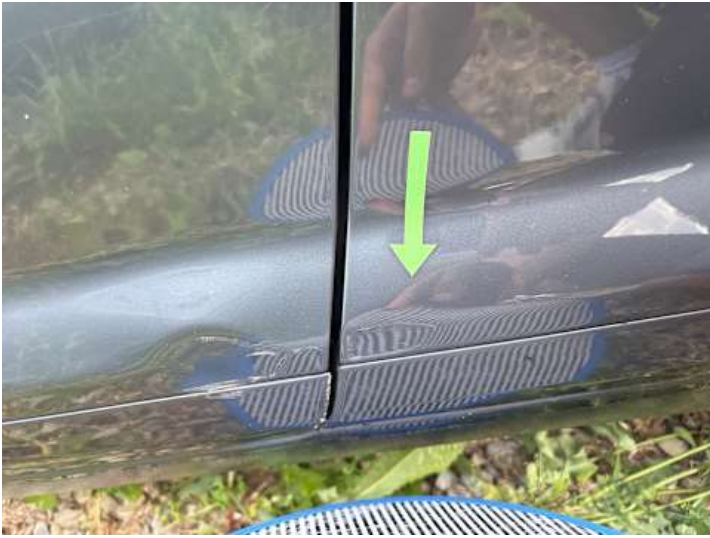
Türe hinten links (Kratzer, Delle)

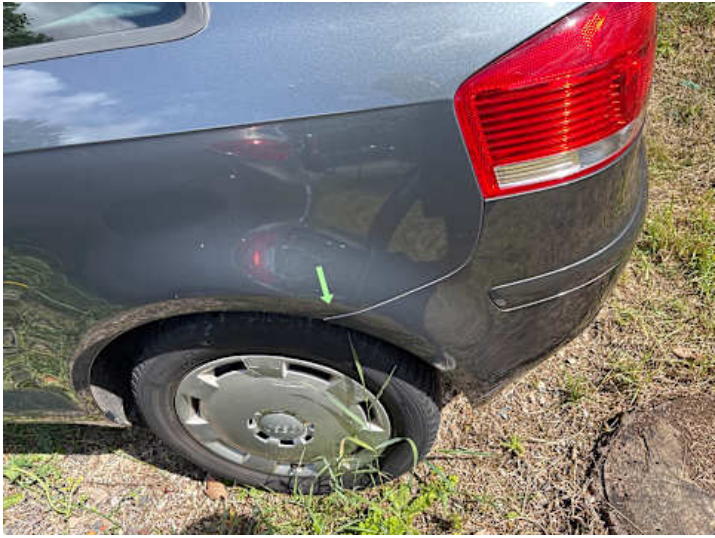
Stoßstange hinten (Spaltmaße ungenau)

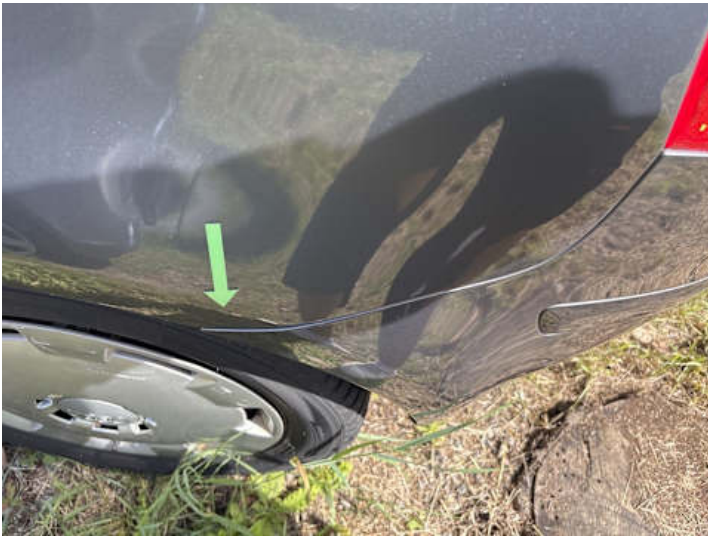
Stoßstange hinten (Spaltmaße ungenau)

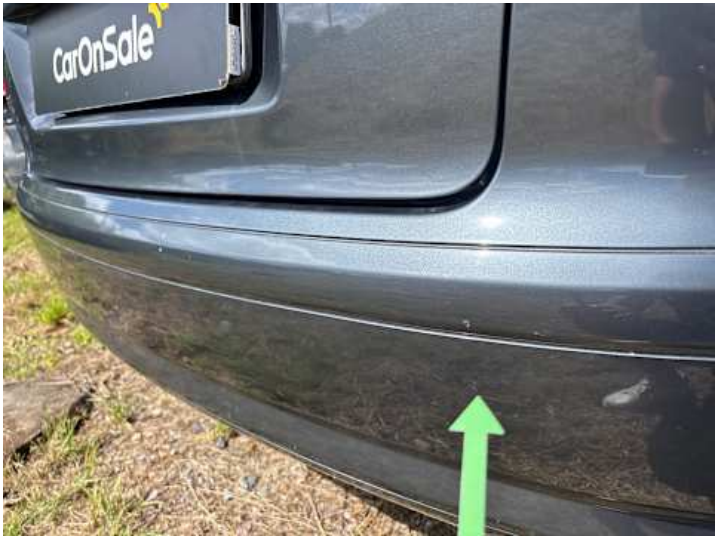
Stoßstange hinten (Kratzer)

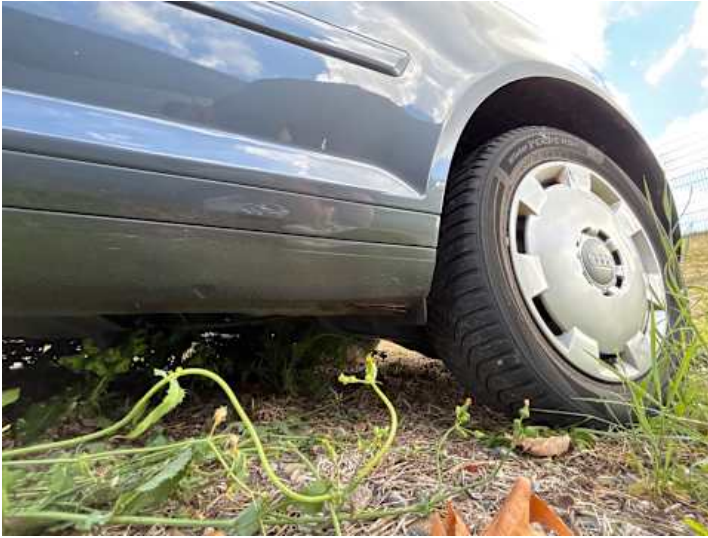
Schweller links (Rost)

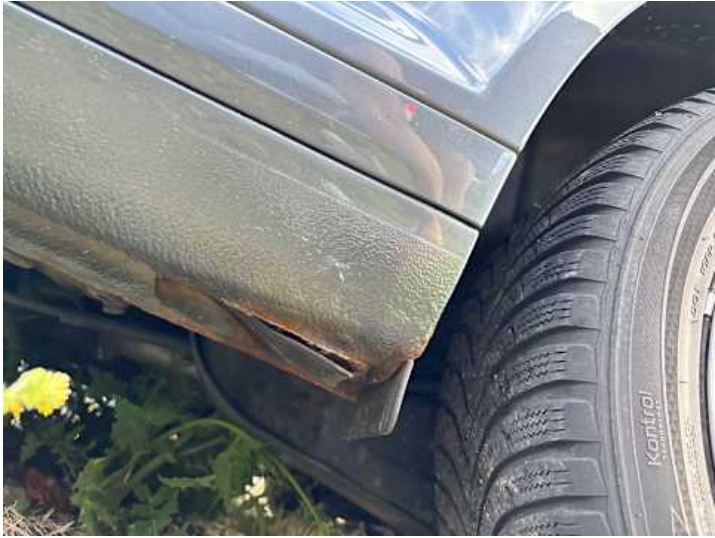
Schweller links (Rost)

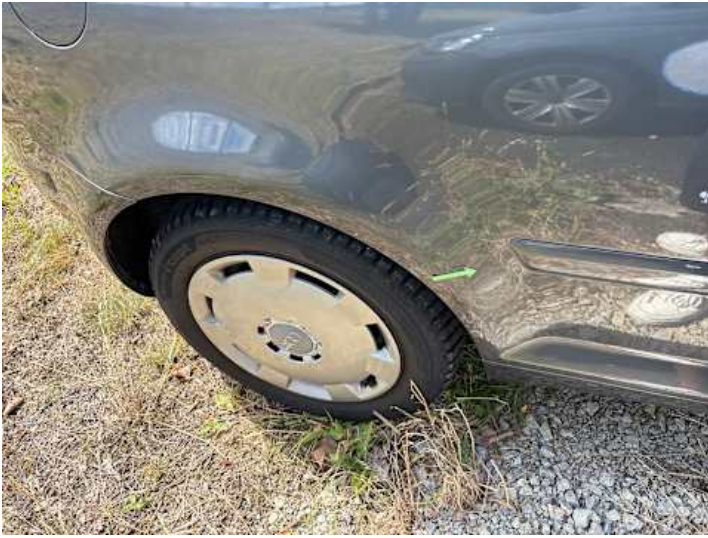
| Fahrzeugteil | Lackschichtdicke (in µm) | Fahrzeugteil | Lackschichtdicke (in µm) |
|---|---|---|---|
| Seitenteil hinten links | 125 | Seitenteil hinten rechts | 310 |

Seitenteil hinten rechts (Delle)

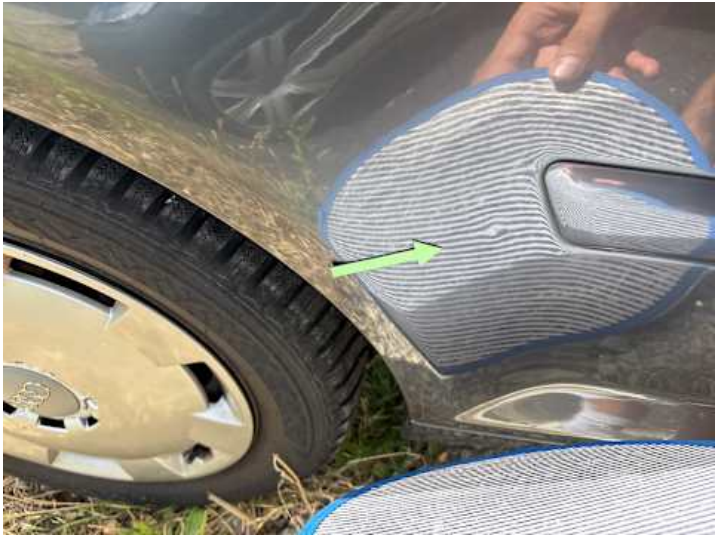
Seitenteil hinten rechts (Delle)

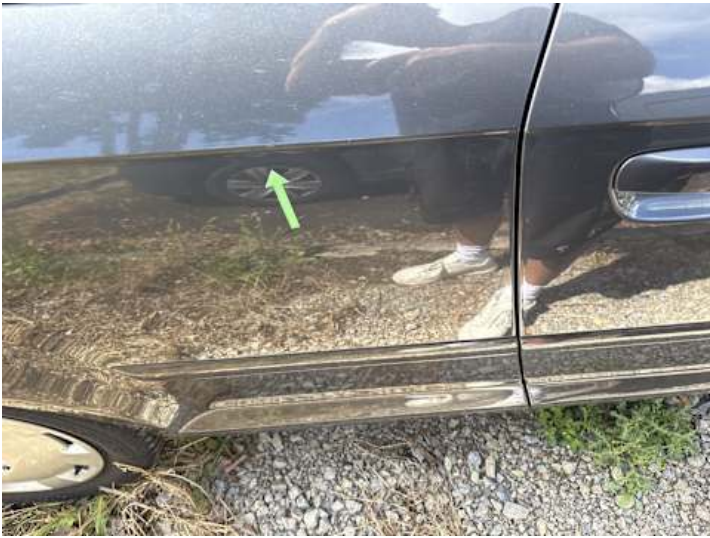
Seitenteil hinten rechts (Kratzer)

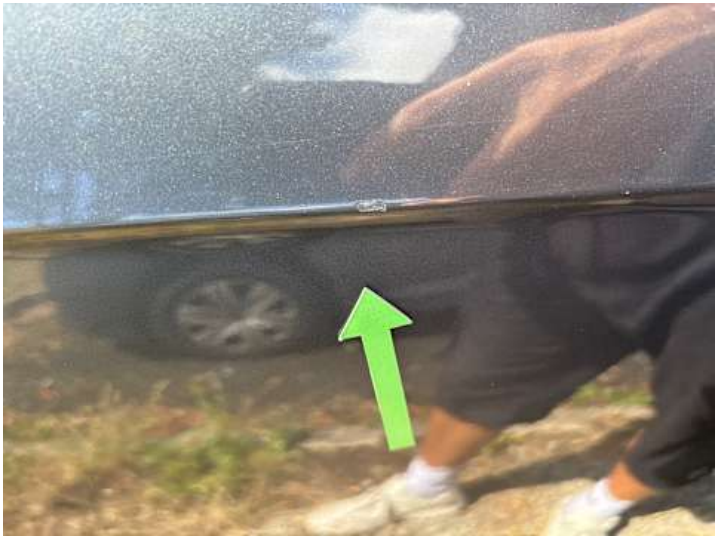
Seitenteil hinten rechts (Kratzer)

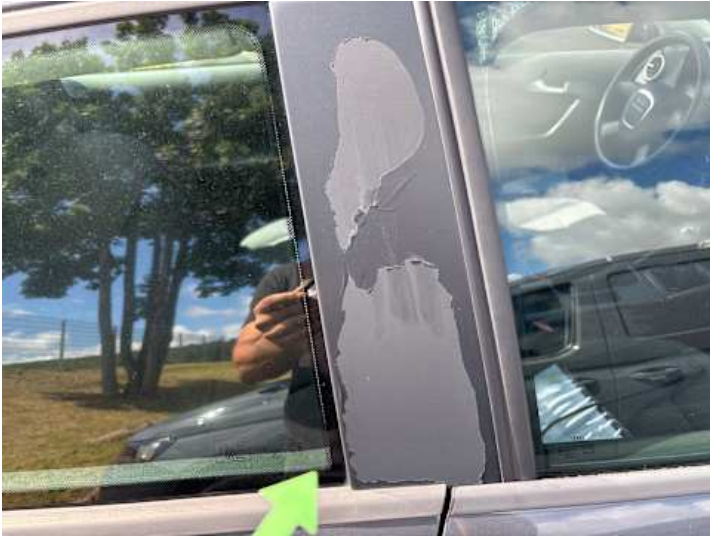
Seitenteil hinten rechts (Lackschaden)

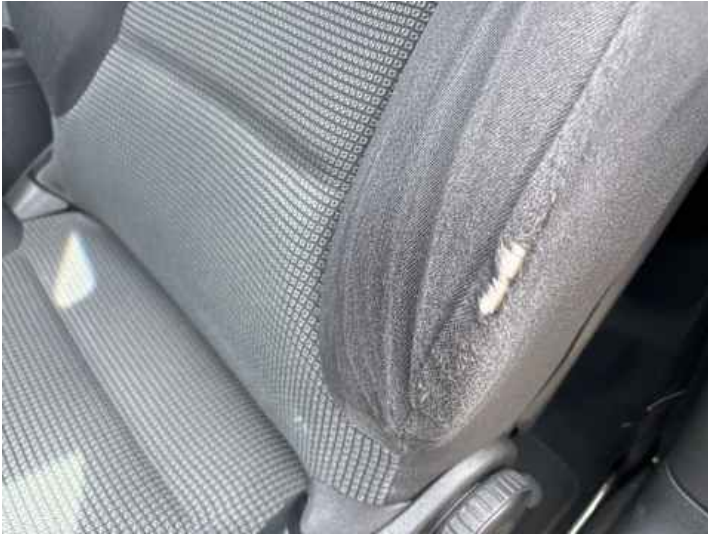
Innenraum (Riss/Bruch)

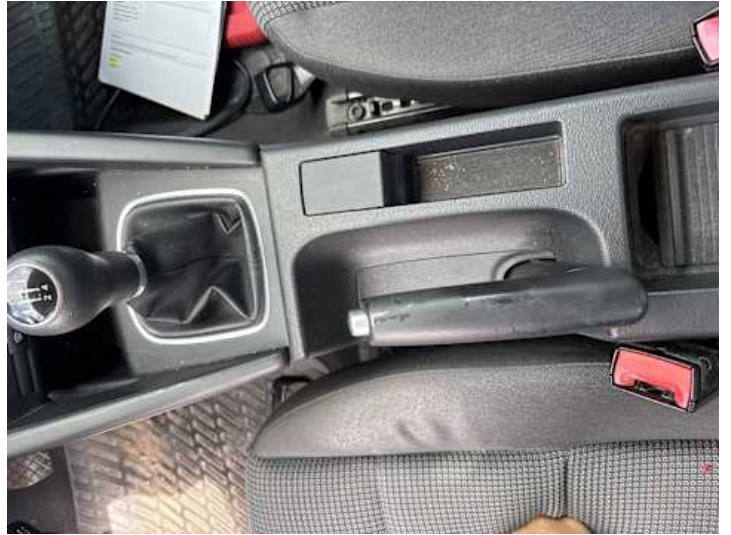
Innenraum (Verschleiß)
