## Opel Corsa Edition

EZ 03/2007 | Kleinwagen | Benzin | Schaltgetriebe | 197.356km  
Besteuerung: Differenzbesteuert (§25a UStG)  
Fahrzeugstandort: 48\*\*\*  
Fahrzeug aufgenommen am: 30.07.2026

# Hinweise zum Zustandsbericht

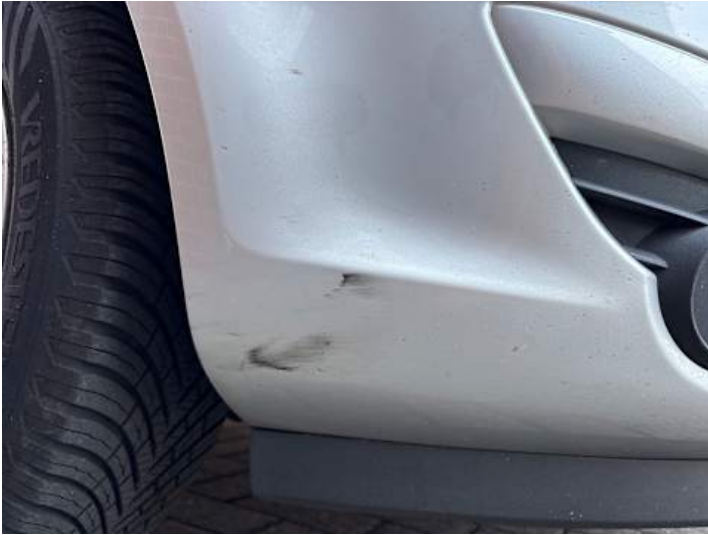
Stoßstange vorne (Kratzer, Lackschaden)

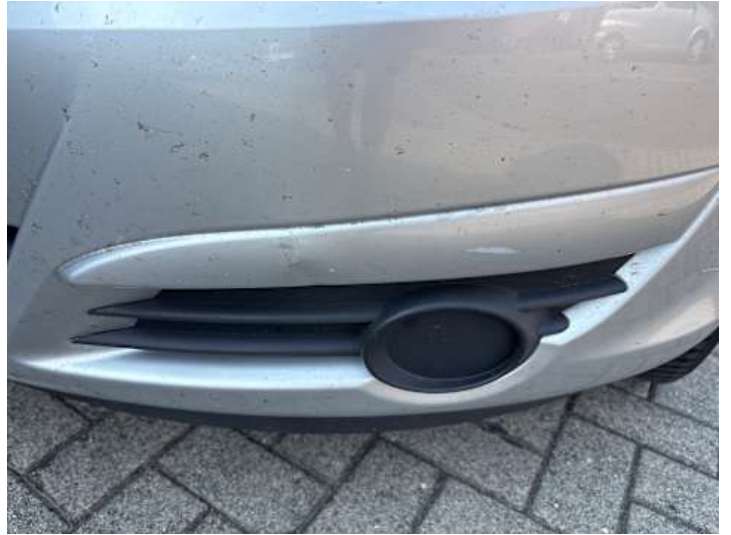
Stoßstange vorne (Kratzer, Lackschaden)

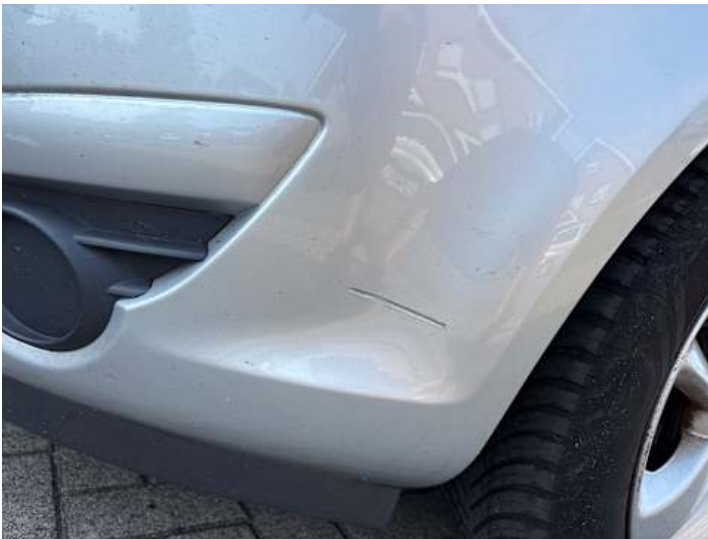
Stoßstange vorne (Kratzer, Lackschaden)

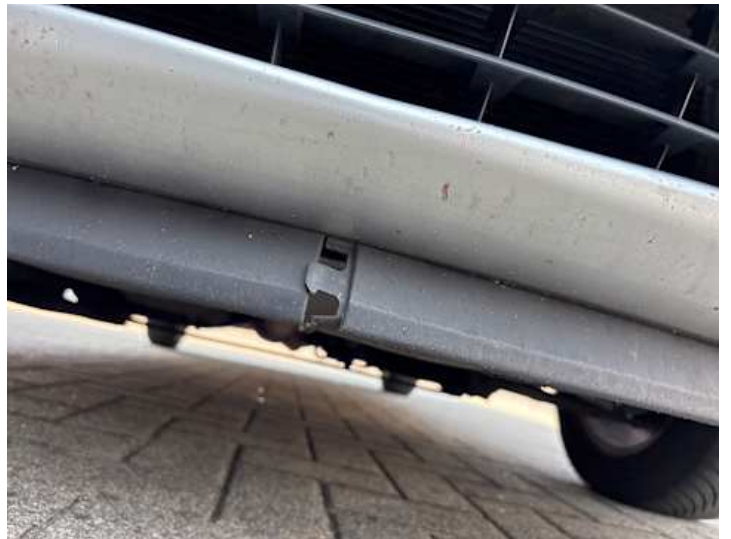
Stoßstange vorne (Spaltmaße ungenau)

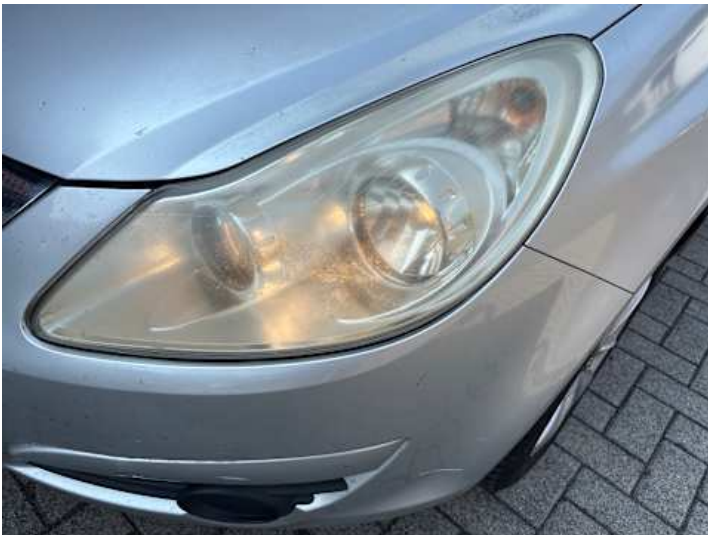
Scheinwerfer (links) (Blind)

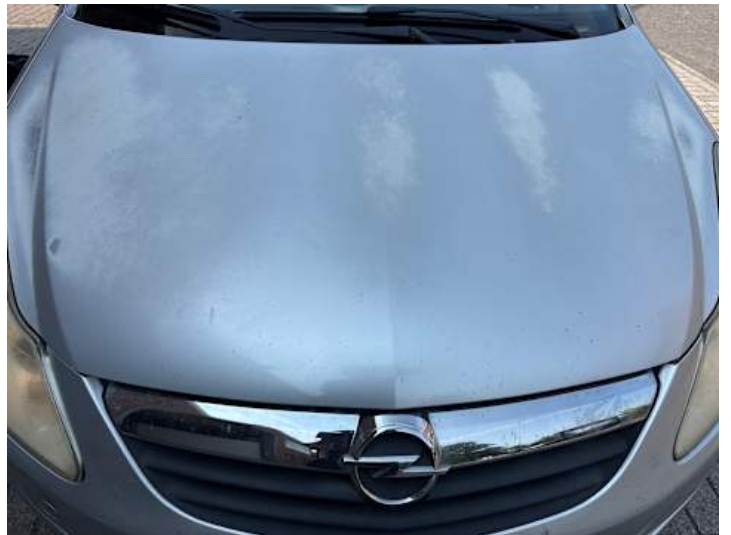
Motorhaube (Lackschaden)

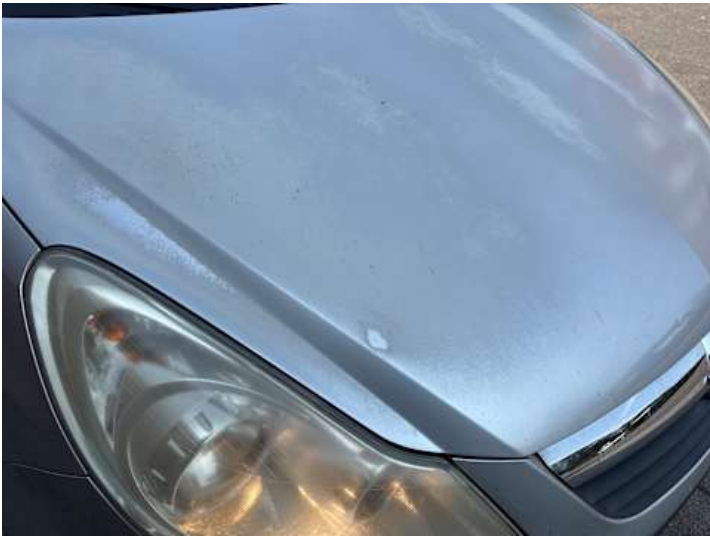
Motorhaube (Lackschaden)

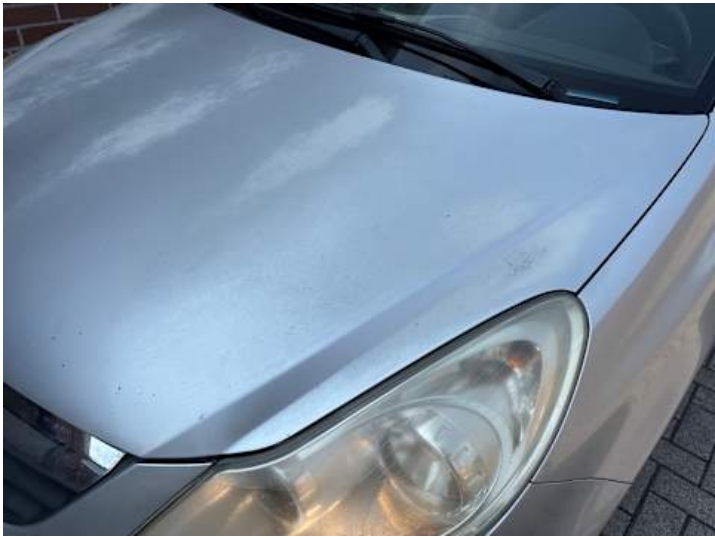
Motorhaube (Lackschaden)

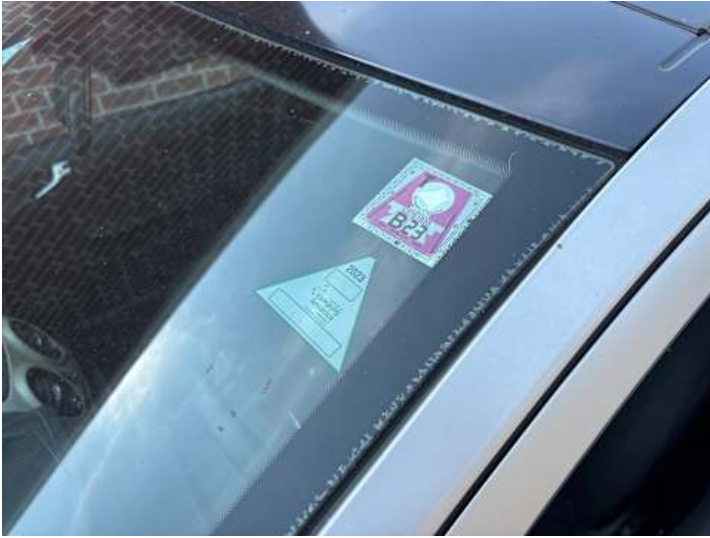
Windschutzscheibe (Anderer Schaden): Undicht

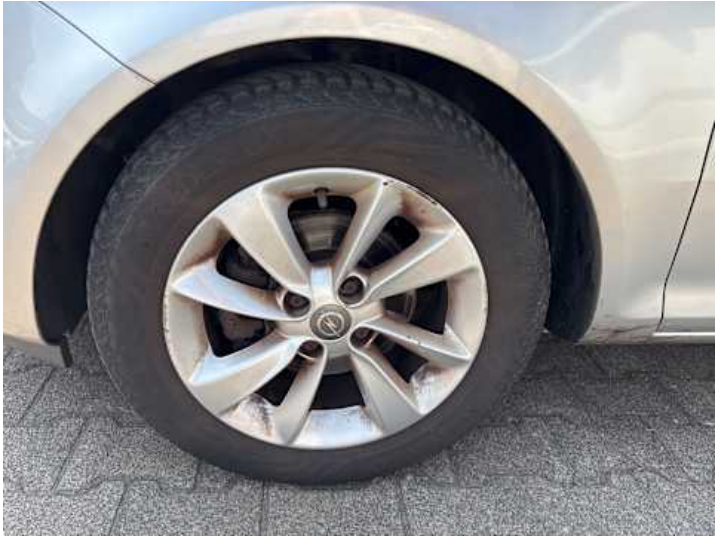
Rad (Kratzer)

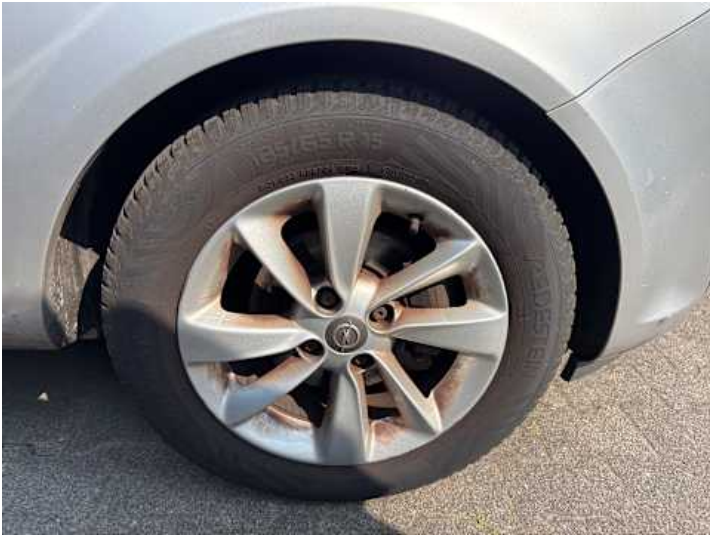
Rad (Kratzer)

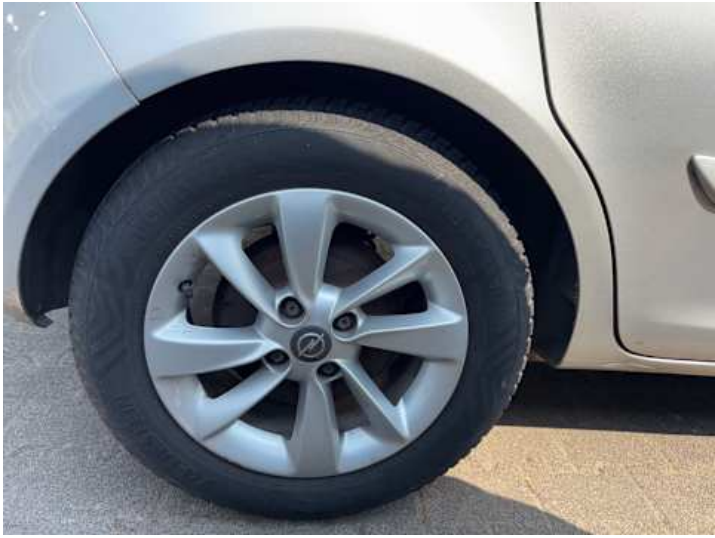
Rad (Kratzer)

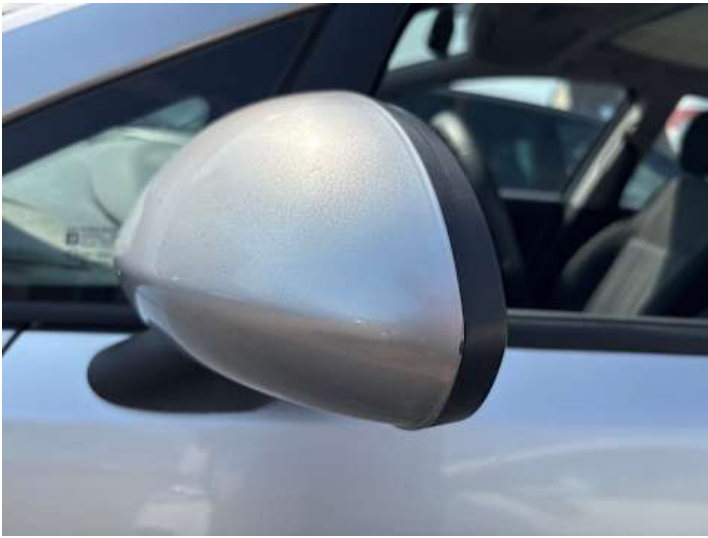
| Fahrzeugteil | Lackschichtdicke (in µm) | Fahrzeugteil | Lackschichtdicke (in µm) |
|---|---|---|---|
| Fahrertür | 140 | Beifahrertür | 140 |

Fahrentür (Kratzer, Lackschaden)

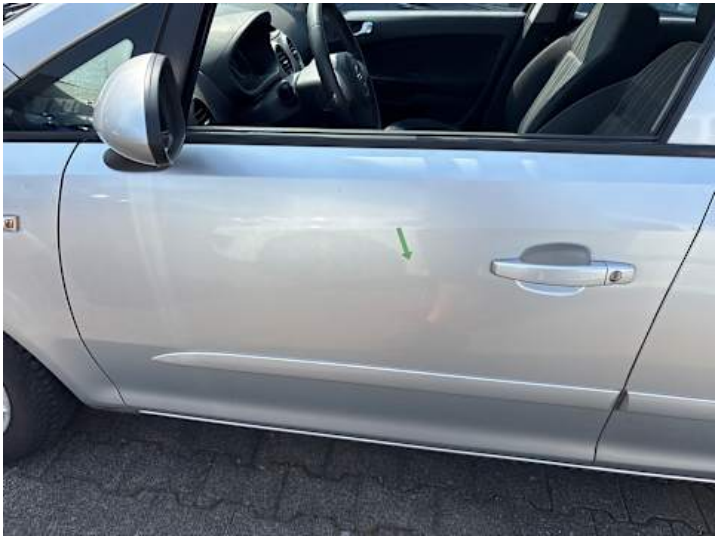
Fahrentür (Kratzer, Lackschaden)

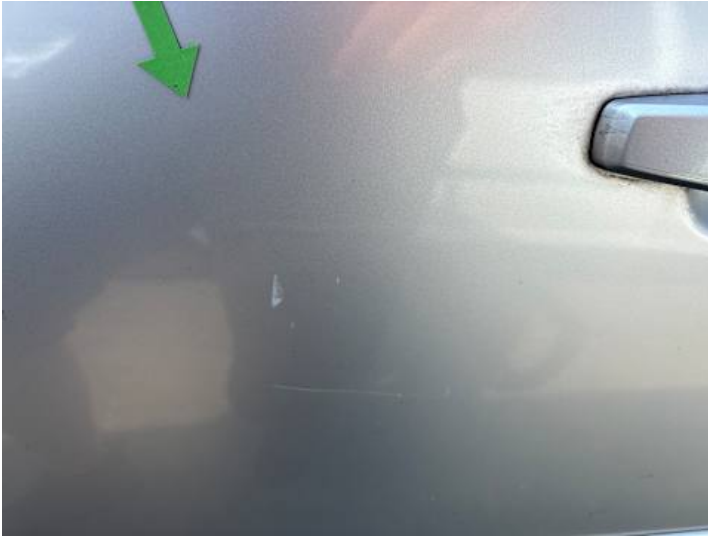
Fahrentür (Kratzer)

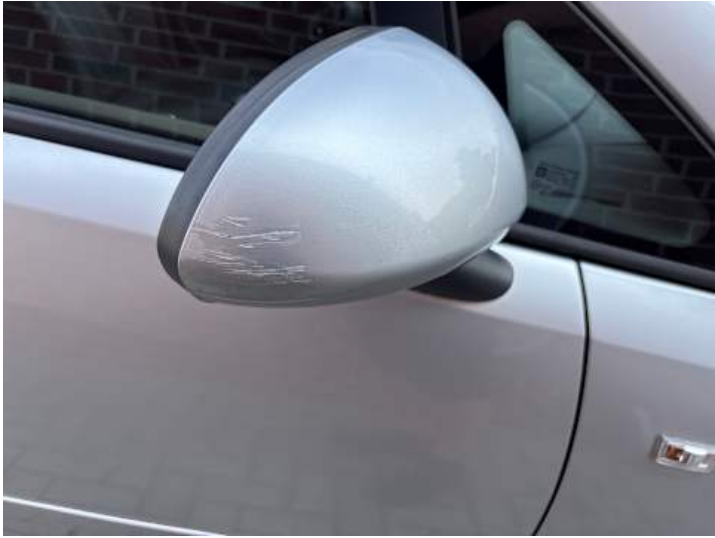
Beifahrtür (Kratzer, Lackschaden)

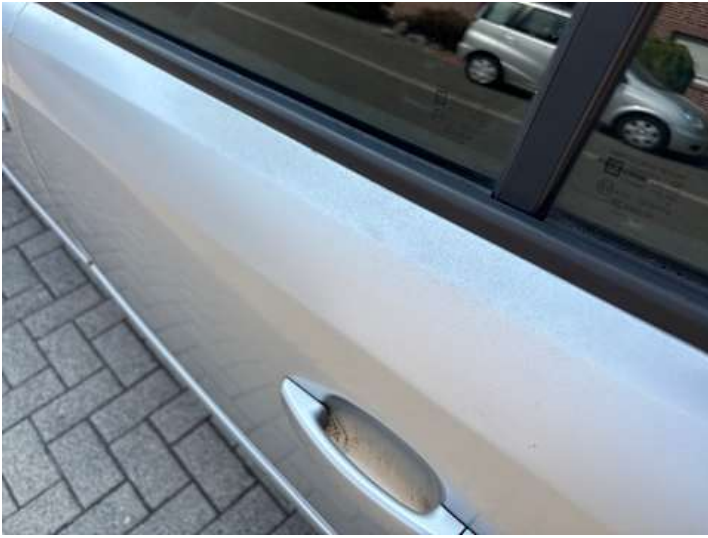
Türe hinten links (Lackschaden)

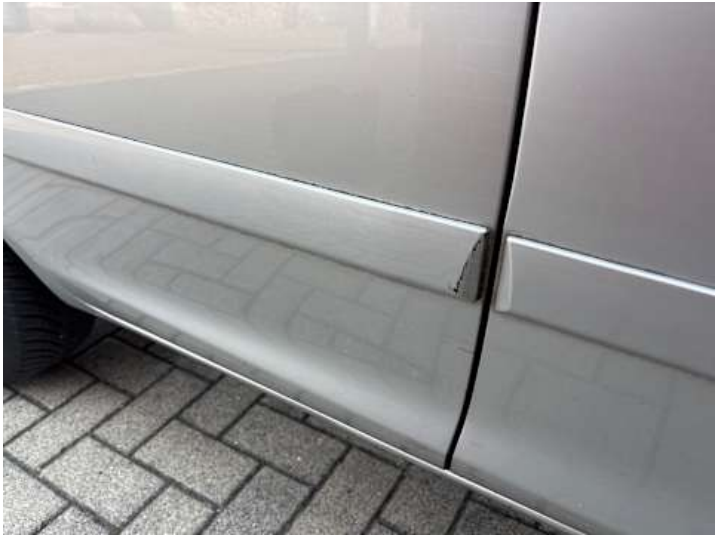
| Fahrzeugteil | Lackschichtdicke (in µm) | Fahrzeugteil | Lackschichtdicke (in µm) |
|---|---|---|---|
| Türe hinten links | 140 | Türe hinten rechts | 240 |

Türe hinten rechts (Kratzer, Lackschaden)

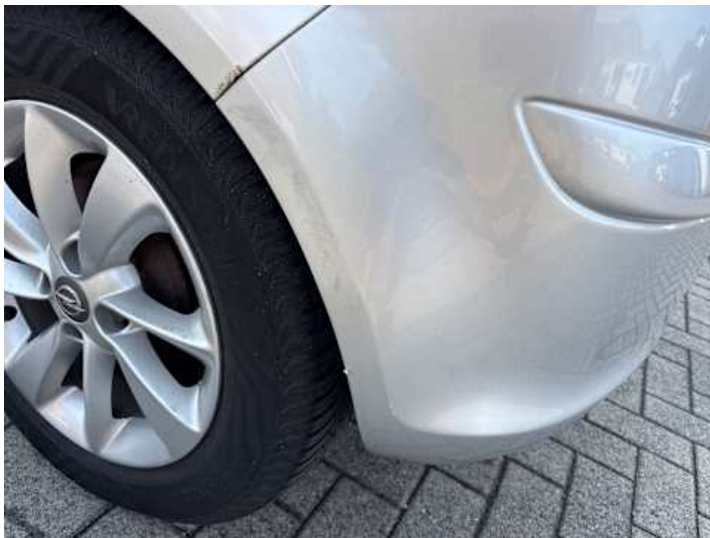
Stoßstange hinten (Kratzer, Lackschaden)

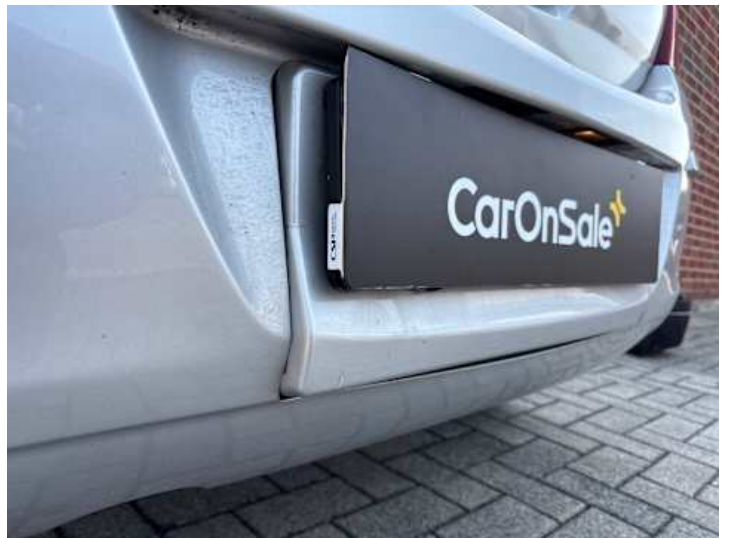
Stoßstange hinten (Spaltmaße ungenau, Verformung)

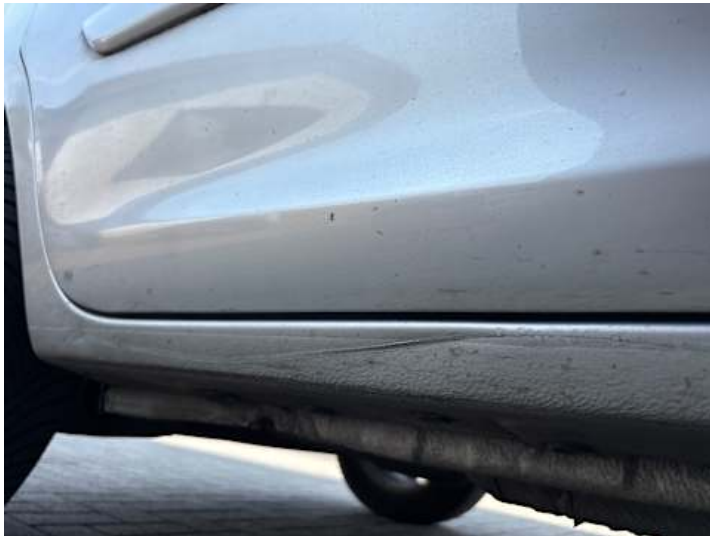
Schweller rechts (Kratzer, Lackschaden, Delle)

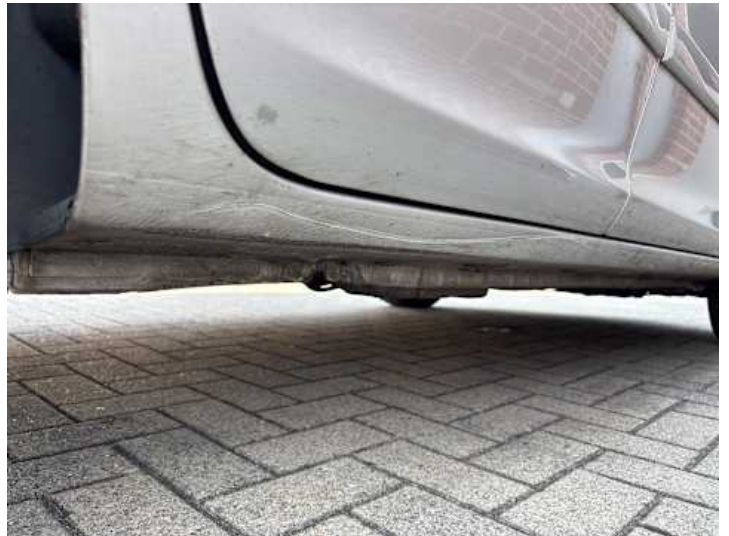
Schweller rechts (Kratzer, Lackschaden, Delle)

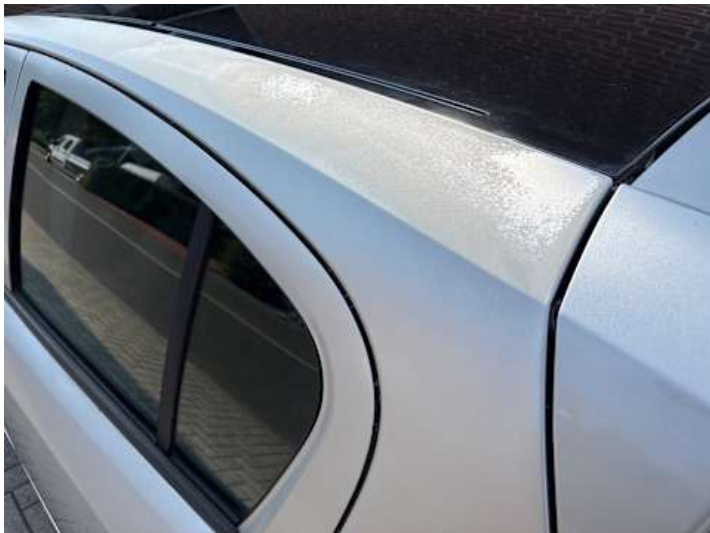
Seitenteil hinten links (Lackschaden)

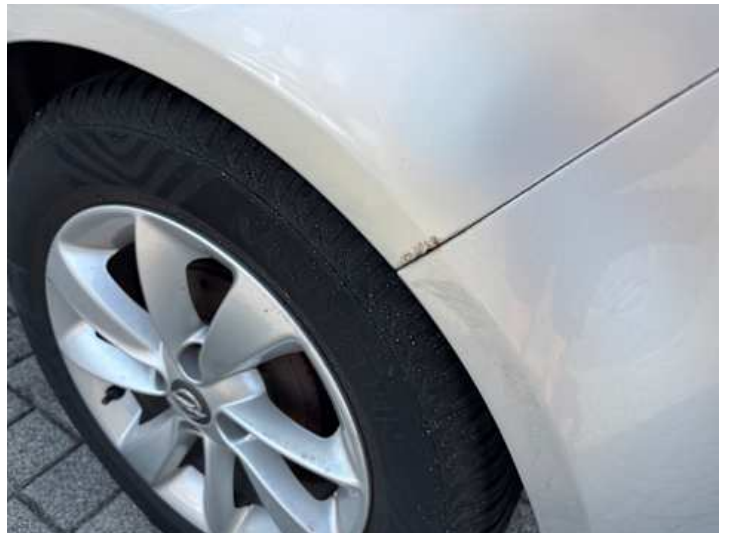
Seitenteil hinten links (Lackschaden, Rost)

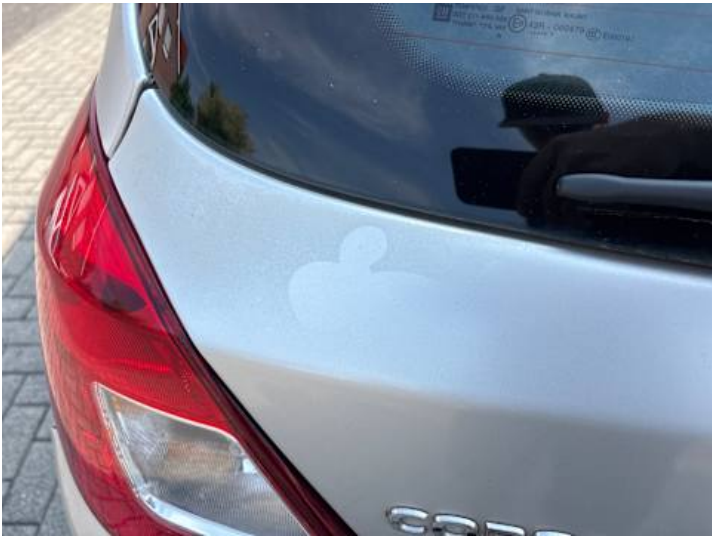
Heckklappe (Lackschaden)

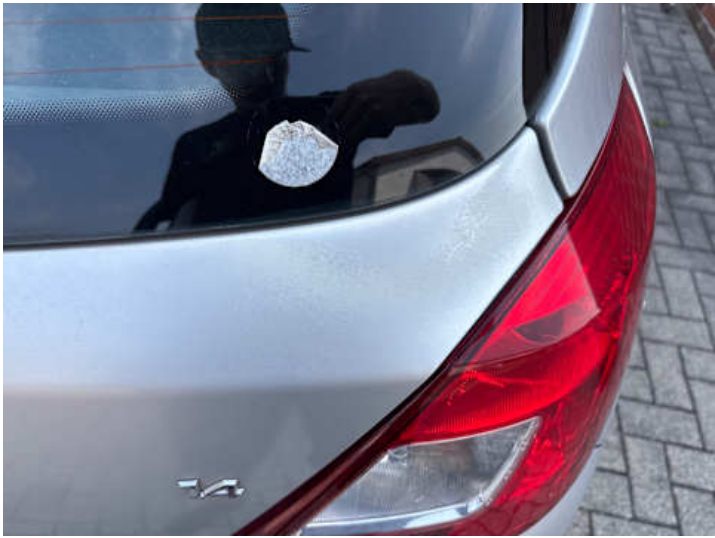
Heckklappe (Lackschaden)

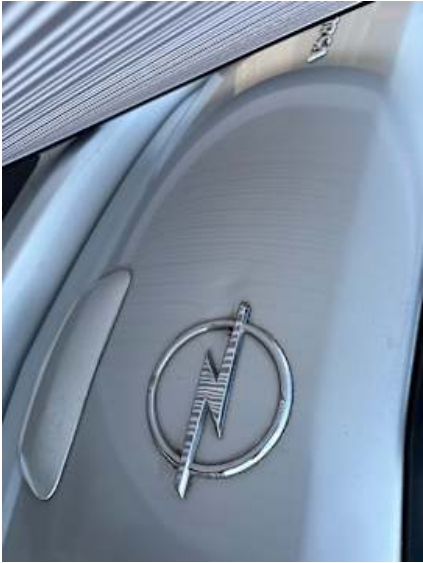
Heckklappe (Delle)

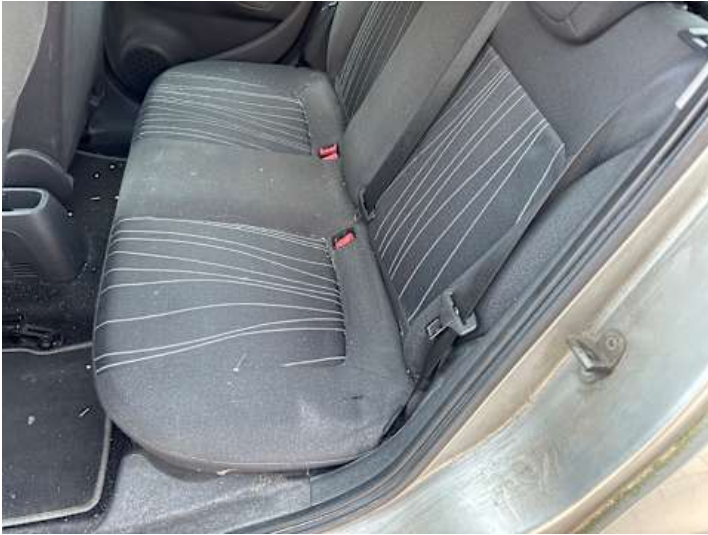
Innenraum (Verschleiß)

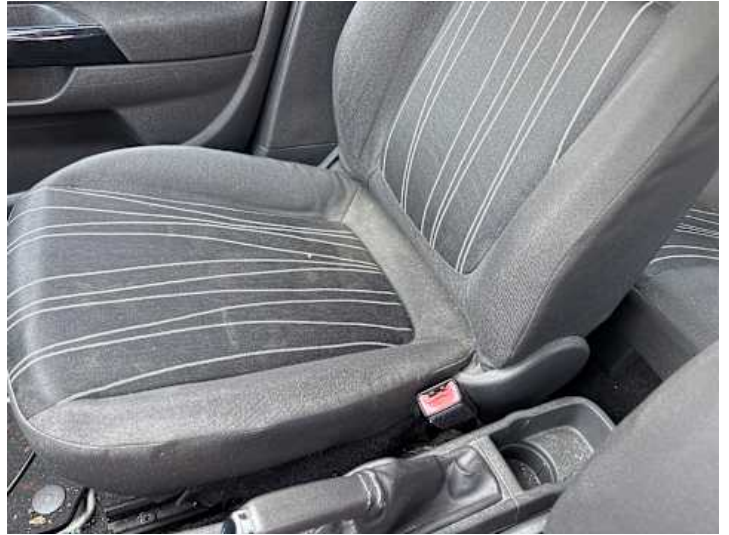
Innenraum (Verschleiß)

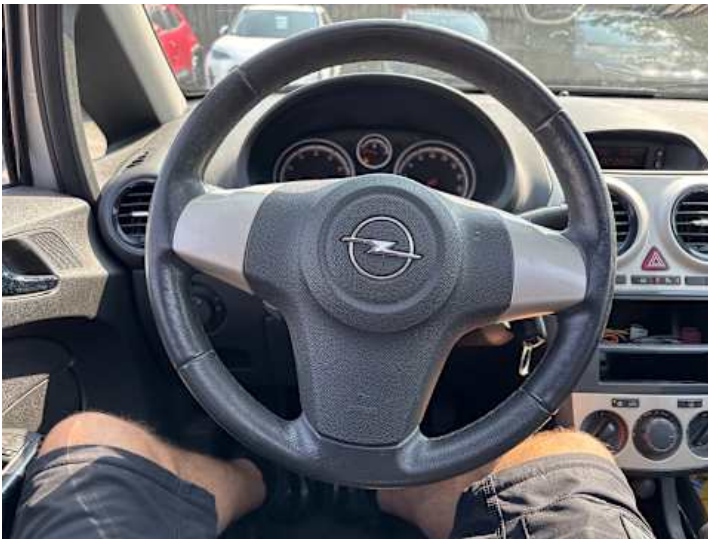
Innenraum (Verschleiß)

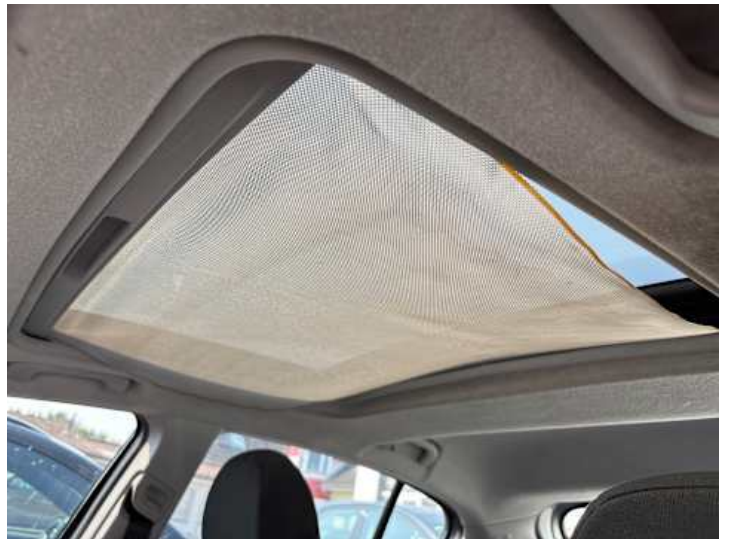
Innenraum (Diverse Schäden)

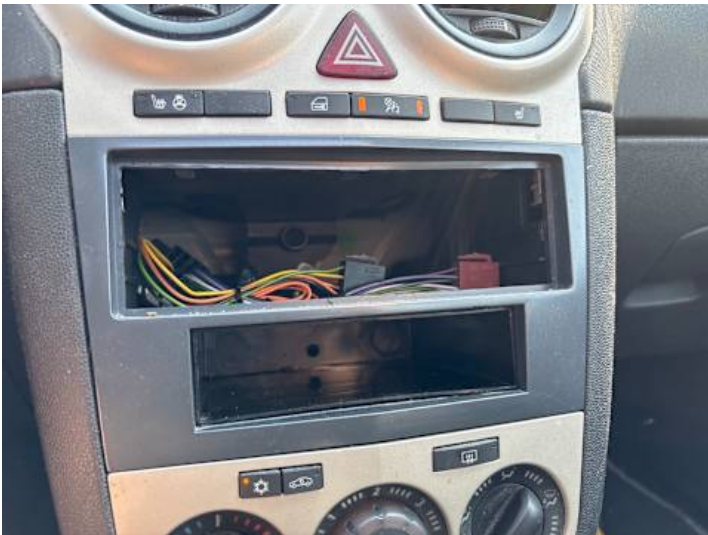
Innenraum (Diverse Schäden)

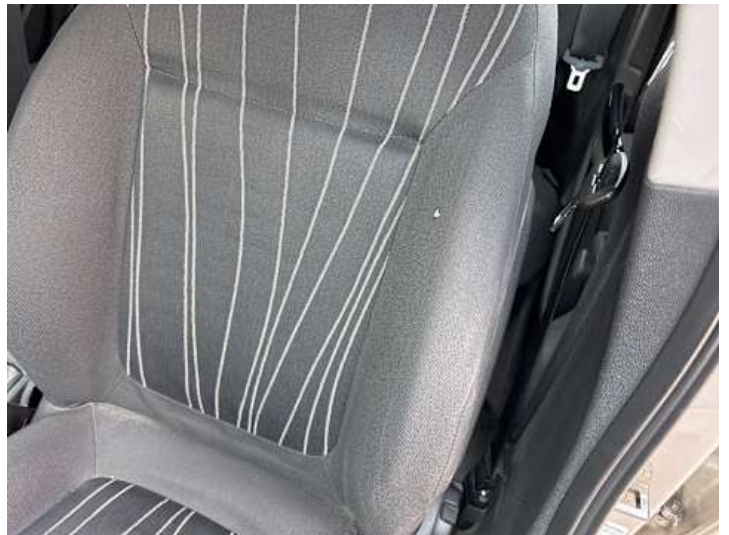
Innenraum (Verschleiß, Verschmutzung, Brandloch)

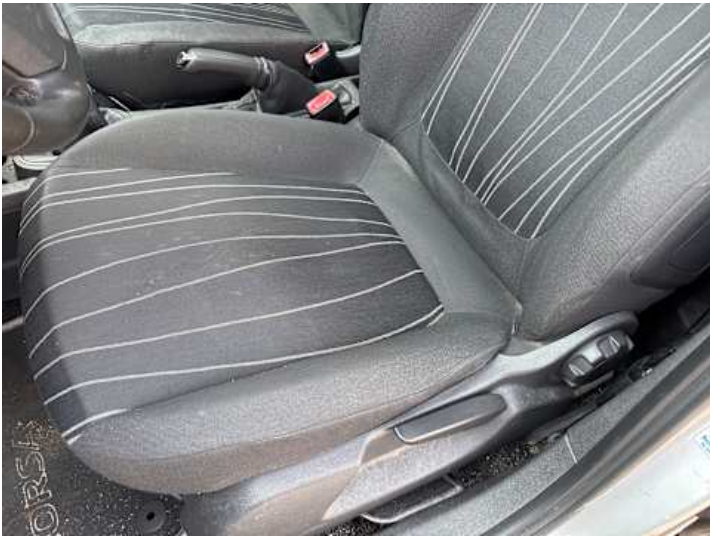
Innenraum (Verschleiß, Verschmutzung, Brandloch)
