BMW

2 Gran Coupe (F44)

| Besichtigung | Datum | 11.08.2026 - 15:42 Uhr |

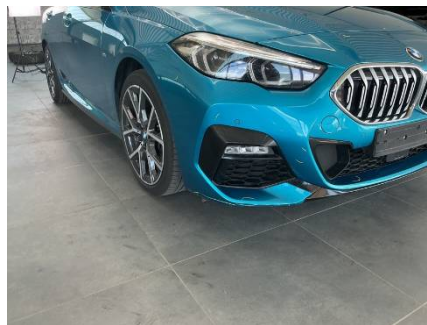
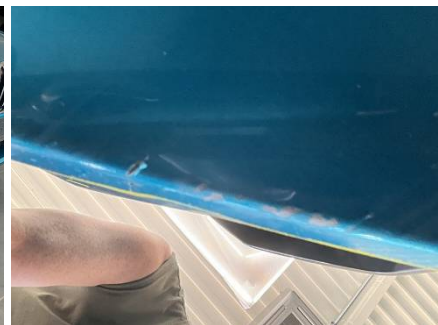
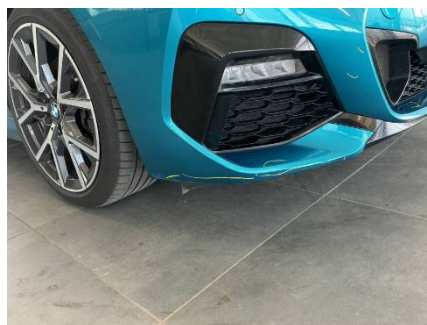
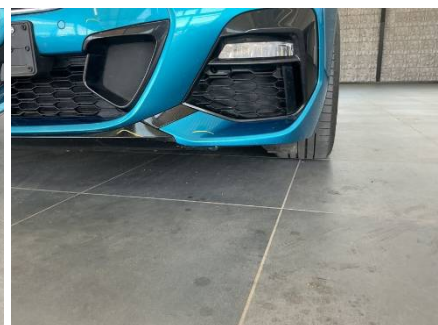
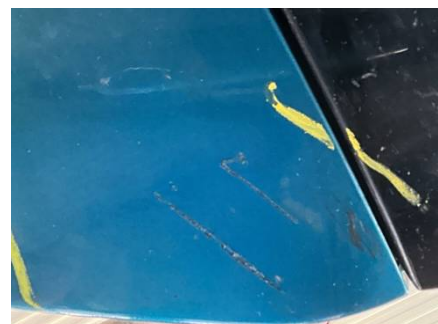
#### 1 Stoßfänger vorne

| Nr. | Bauteil | Schaden |
|---|---|---|
| 1 | Stoßfänger vorne | Art der Beschädigung: Verschrammung, Art der Reparatur: Lackieren |

Art der Beschädigung: Verschrammung, Art der Reparatur: Lackieren

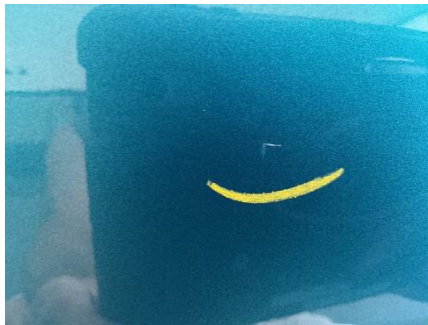
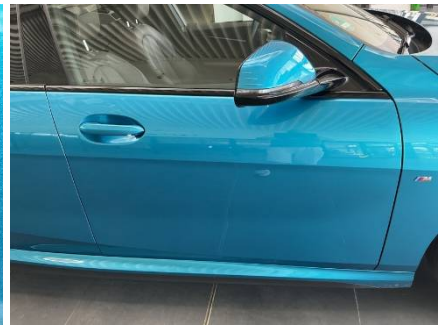
## 2 Tür VR

| Nr. | Bauteil | Schaden |
|---|---|---|
| 2 | Tür VR | Art der Beschädigung: Kratzer, Art der Reparatur: Smart Repair |

Art der Beschädigung: Kratzer, Art der Reparatur: Smart Repair

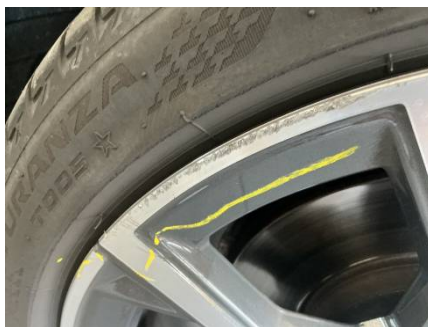
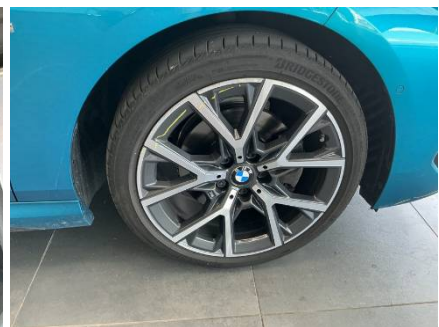
## 3 Felge VR

| Nr. | Bauteil | Schaden |
|---|---|---|
| 3 | Felge VR | Art der Beschädigung: Verschrammung, Art der Reparatur: Erneuern |

Art der Beschädigung: Verschrammung, Art der Reparatur: Erneuern

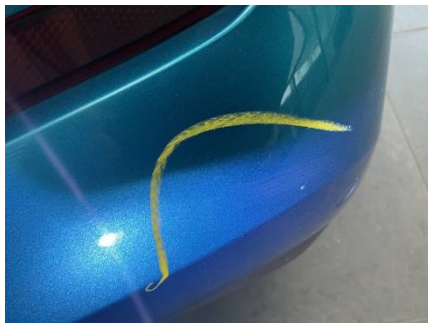
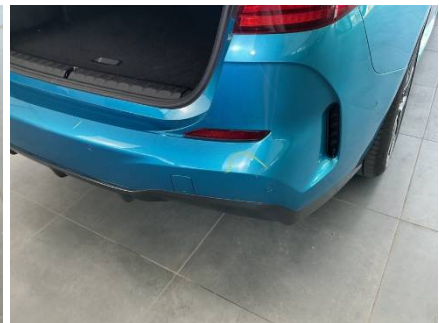
## 4 Stossfänger HR

| Nr. | Bauteil | Schaden |
|---|---|---|
| 4 | Stoßfänger HR | Art der Beschädigung: Kratzer, Art der Reparatur: Smart Repair |

Art der Beschädigung: Kratzer, Art der Reparatur: Smart Repair

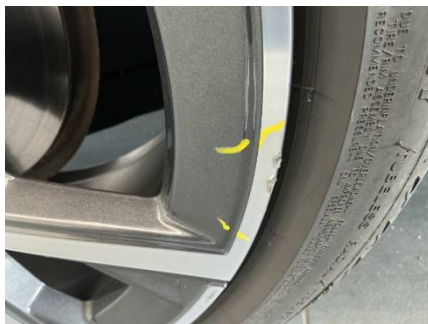
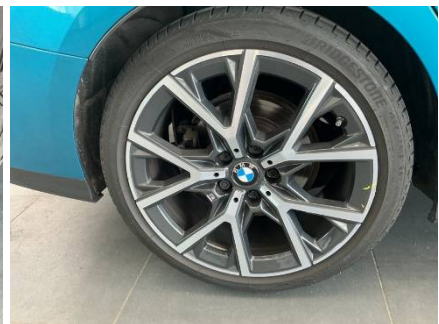
## 5 Felge HR

| Nr. | Bauteil | Schaden |
|---|---|---|
| 5 | Felge HR | Art der Beschädigung: Verschrammung |

Art der Beschädigung: Verschrammung

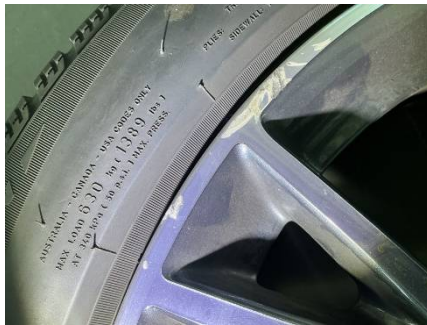
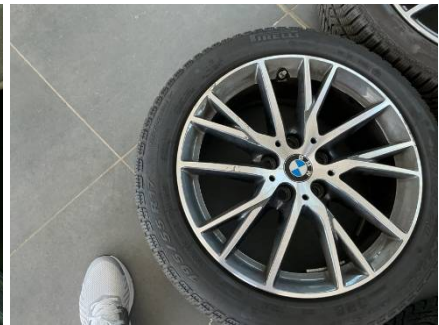
## 6 Felge VR 2 satz

| Nr. | Bauteil | Schaden |
|---|---|---|
| 6 | Felge VR 2 satz | Art der Beschädigung: Verschrammung |

Art der Beschädigung: Verschrammung

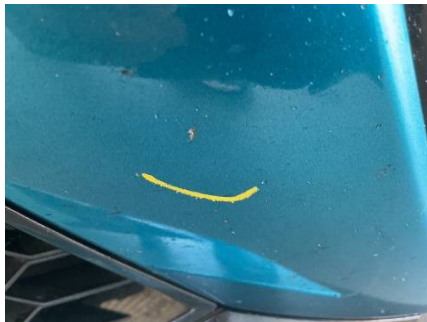
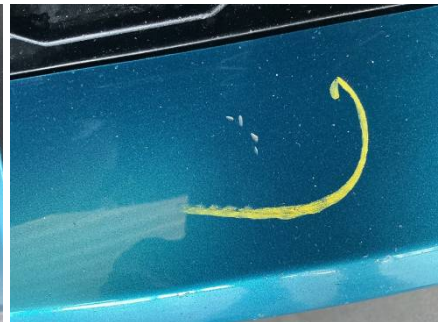
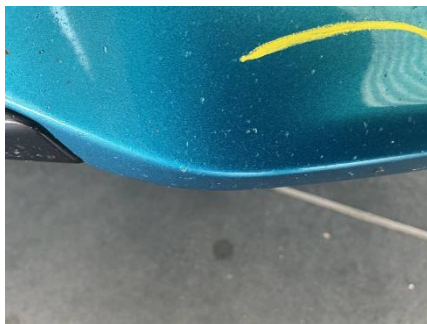
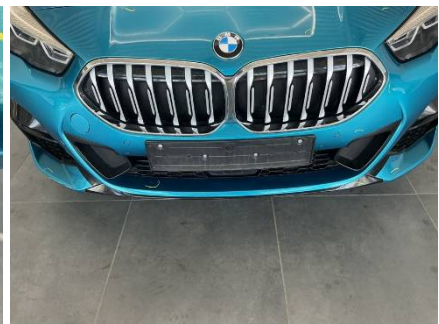
## 7 Stossfänger vorne

| Nr. | Bauteil | Schaden |
|---|---|---|
| 7 | Stoßfänger vorne | Art der Beschädigung: Kl. Steinschläge , Art der Reparatur: Gebrauchsspur |

Art der Beschädigung: Kl. Steinschläge , Art der Reparatur: Gebrauchsspur

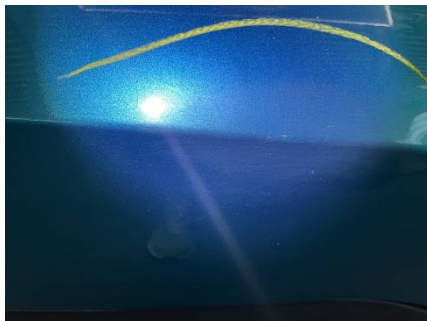
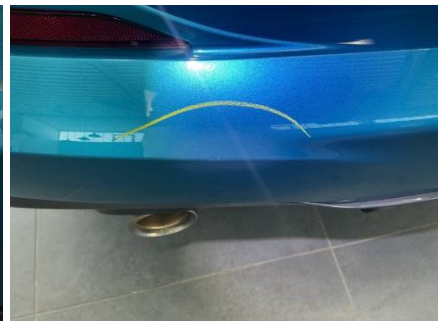
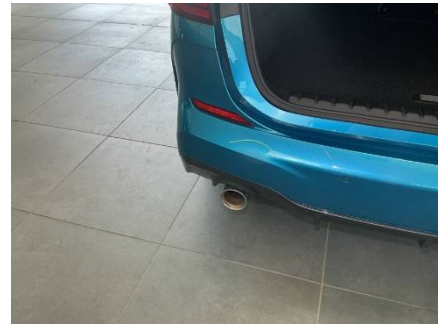
## 8 Stossfänger HL

| Nr. | Bauteil | Schaden |
|---|---|---|
| 8 | Stoßfänger HL | Art der Beschädigung: Oberflächliche Kratzer, Art der Reparatur: Gebrauchsspur |

Art der Beschädigung: Oberflächliche Kratzer, Art der Reparatur: Gebrauchsspur

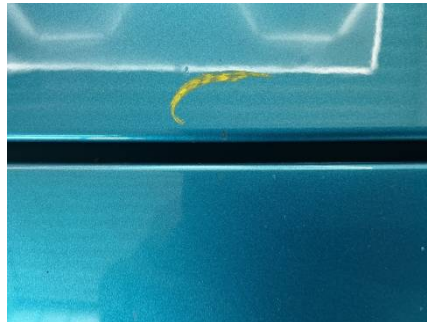
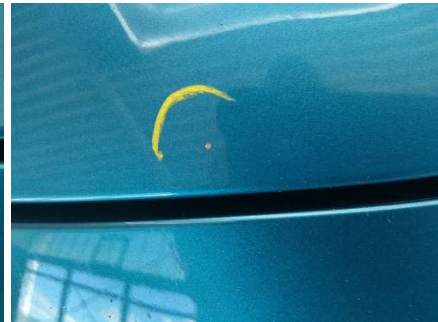
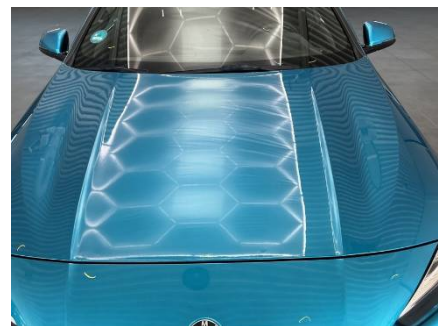
## 9 Motorhaube

| Nr. | Bauteil | Schaden |
|---|---|---|
| 9 | Motorhaube | Art der Beschädigung: Kl. Steinschläge , Art der Reparatur: Gebrauchsspur |

Art der Beschädigung: Kl. Steinschläge , Art der Reparatur: Gebrauchsspur

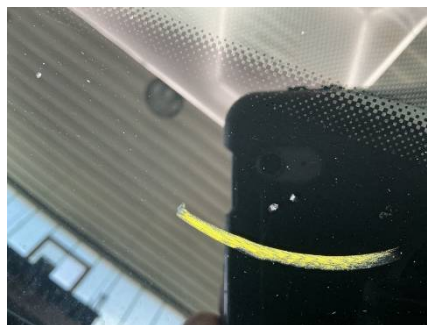
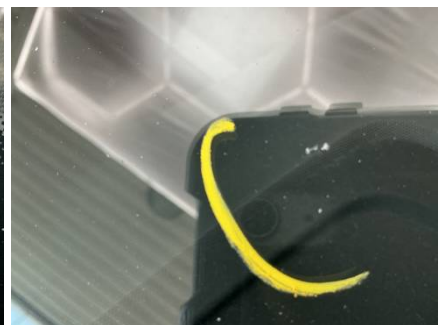
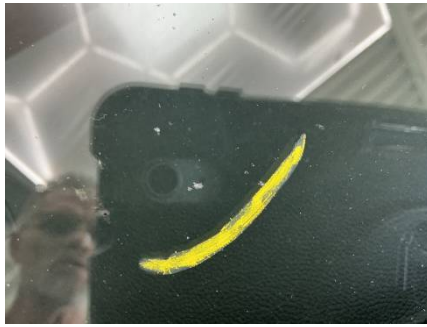
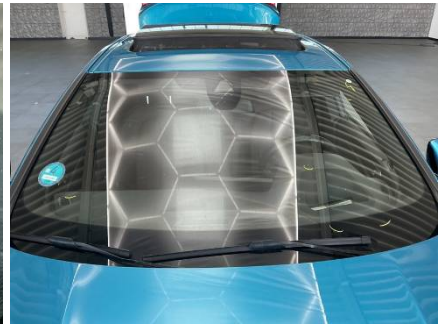
## 10 Frontscheibe

| Nr. | Bauteil | Schaden |
|---|---|---|
| 10 | Frontscheibe | Art der Beschädigung: Kl. Steinschläge , Art der Reparatur: Gebrauchsspur |

Art der Beschädigung: Kl. Steinschläge , Art der Reparatur: Gebrauchsspur

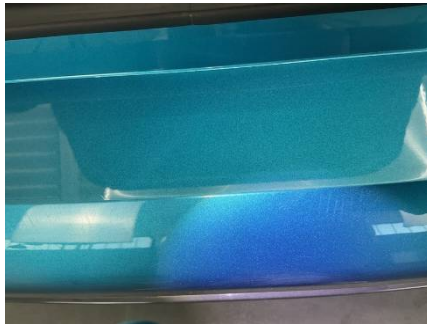
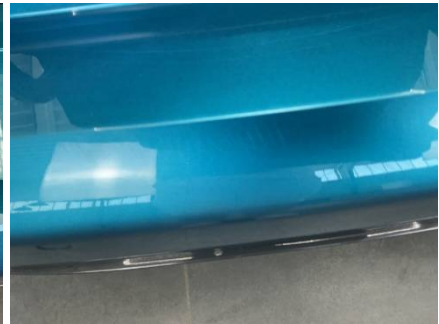
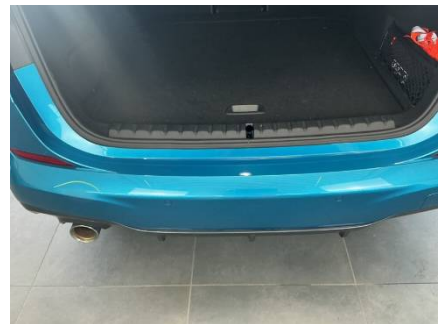
## 11 Ladekante

| Nr. | Bauteil | Schaden |
|---|---|---|
| 11 | Ladekante | Art der Beschädigung: Oberflächlicher Kratzer, Art der Reparatur: Gebrauchsspur |

Art der Beschädigung: Oberflächlicher Kratzer, Art der Reparatur: Gebrauchsspur

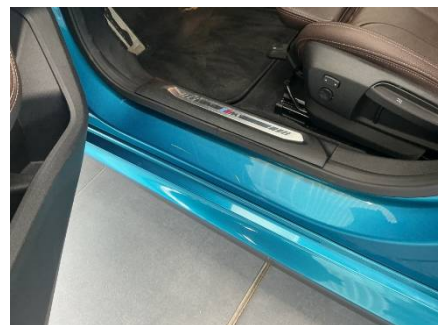
## 12 Einstieg VL

| Nr. | Bauteil | Schaden |
|---|---|---|
| 12 | Einstieg VL | Art der Beschädigung: Oberflächlicher Kratzer, Art der Reparatur: Gebrauchsspur |

Art der Beschädigung: Oberflächlicher Kratzer, Art der Reparatur: Gebrauchsspur
