VSSZZZ6JZGR116730

## Angaben zum Fahrzeug

## Erstbewertung

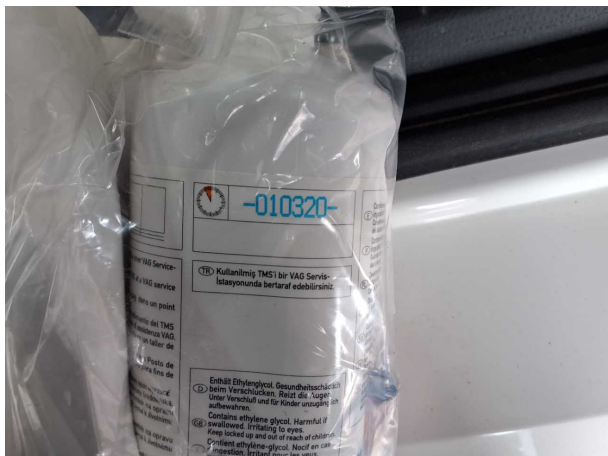
| Nr. | Bauteilgruppe | Beschreibung | Kosten (netto) |
|---|---|---|---|
| 1 | Ausrüstung | Tirefit Füllmittel - abgelaufen - erneuern | |

**Beschädigung #1:** Ausrüstung: Tirefit Füllmittel - abgelaufen - erneuern

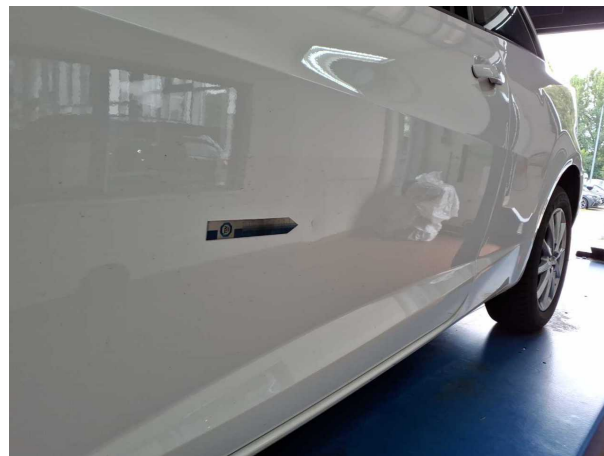
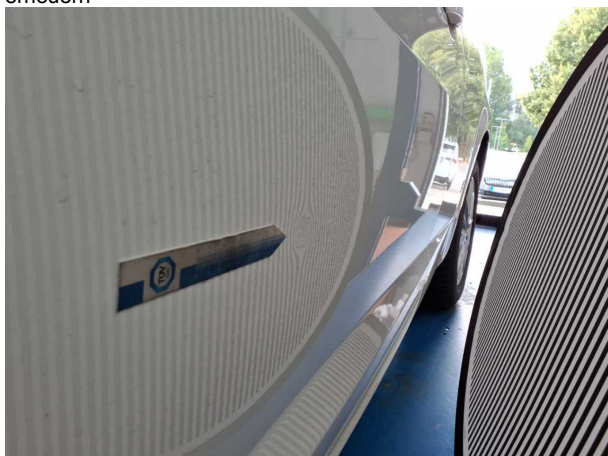
| Nr. | Bauteilgruppe | Beschreibung | Kosten (netto) |
|---|---|---|---|
| 2 | Tür vorn links | Tür - Delle(n) - sanft instandsetzen | |

**Beschädigung #2:** Tür vorn links: Tür - Delle(n) - sanft instandsetzen

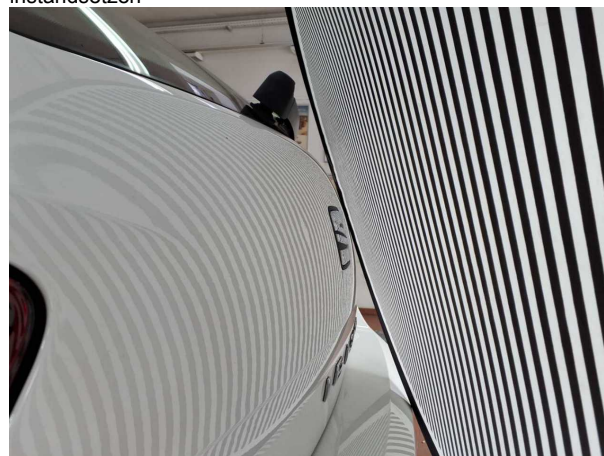
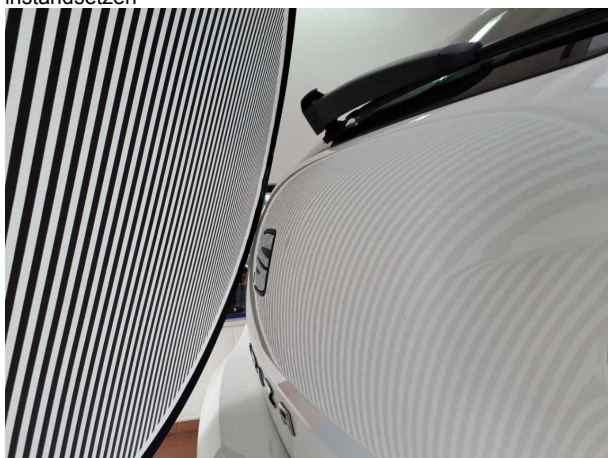
| Nr. | Bauteilgruppe | Beschreibung | Kosten (netto) |
|---|---|---|---|
| 3 | Heckklappe/-tür | Heckklappe - Delle(n) - sanft instandsetzen | |

**Beschädigung #3:** Heckklappe/-tür: Heckklappe - Delle(n) - sanft instandsetzen

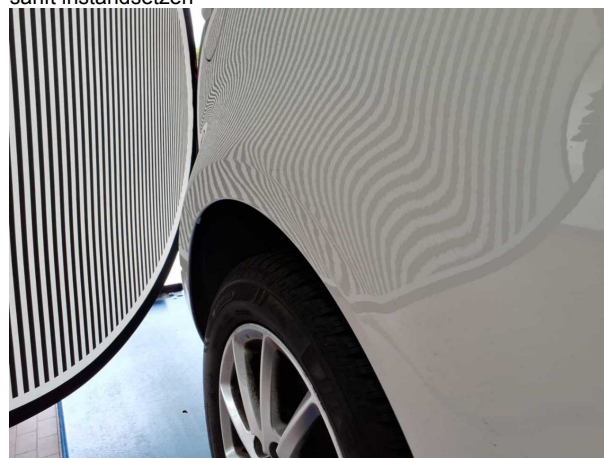
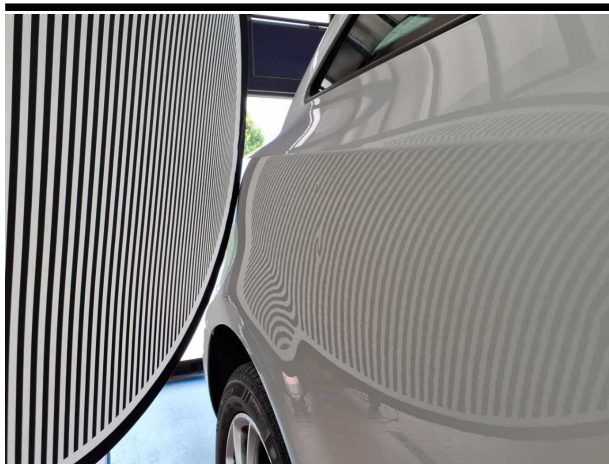
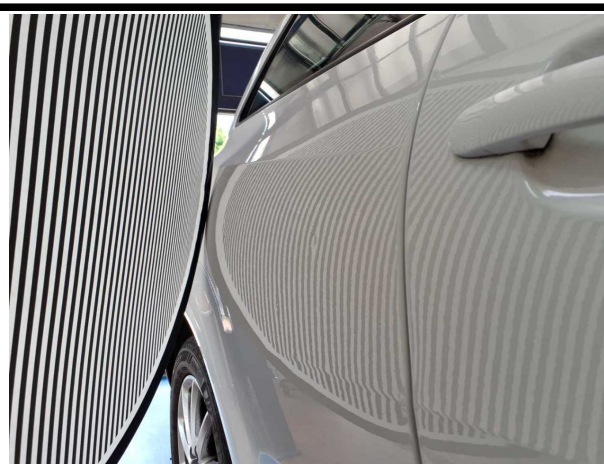
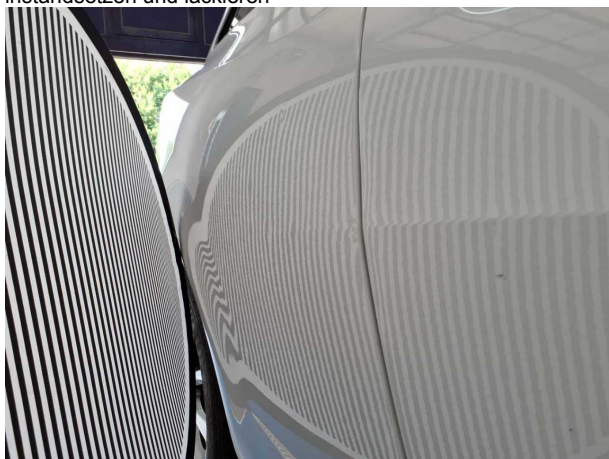
| Nr. | Bauteilgruppe | Beschreibung | Kosten (netto) |
|---|---|---|---|
| 5 | Seitenwand rechts | Seitenwand - Delle(n) - instandsetzen und lackieren | |

**Beschädigung #5:** Seitenwand rechts: Seitenwand - Delle(n) - instandsetzen und lackieren

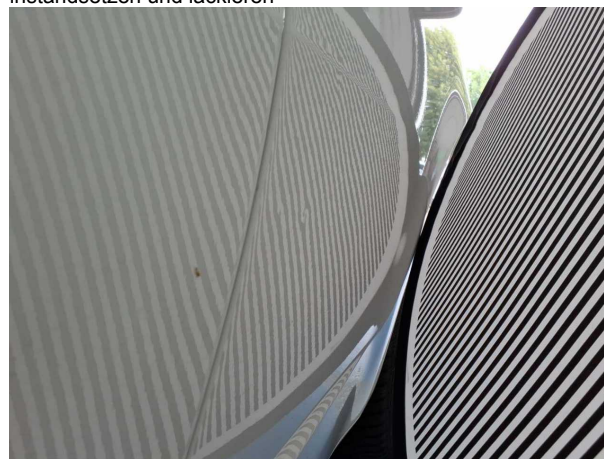
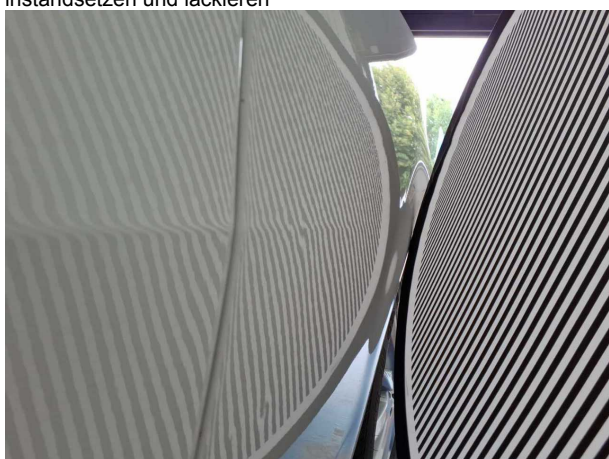
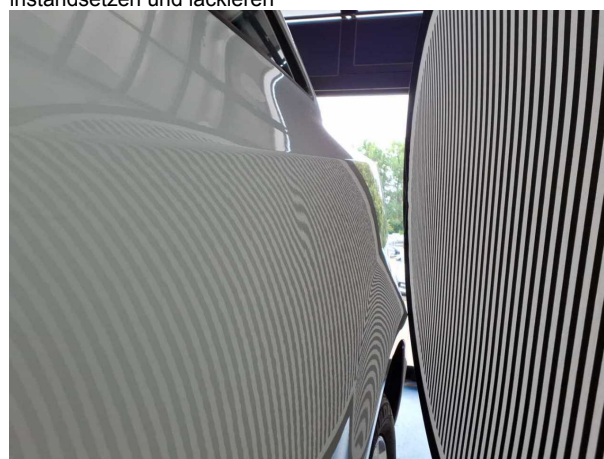
| Nr. | Bauteilgruppe | Beschreibung | Kosten (netto) |
|---|---|---|---|
| 6 | Seitenwand links | Seitenwand - Delle(n) - instandsetzen und lackieren | |

**Beschädigung #6:** Seitenwand links: Seitenwand - Delle(n) - instandsetzen und lackieren

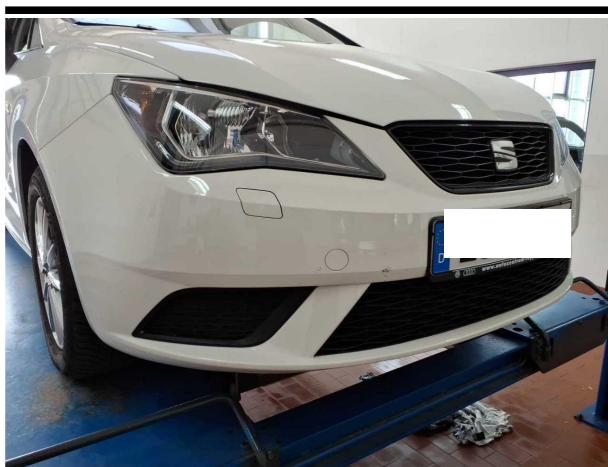
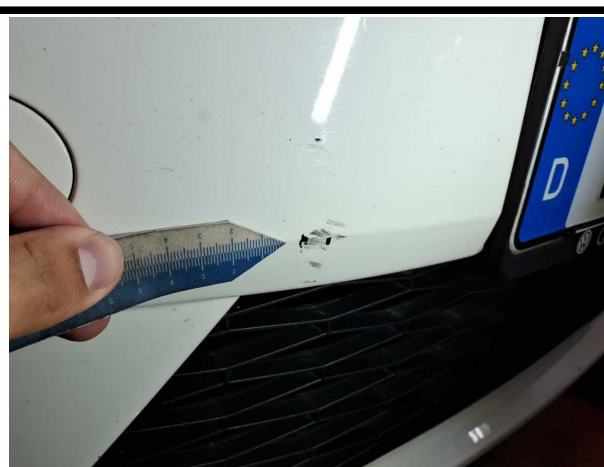
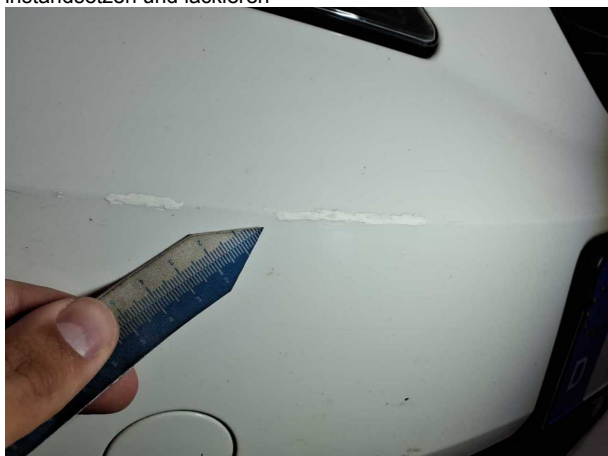
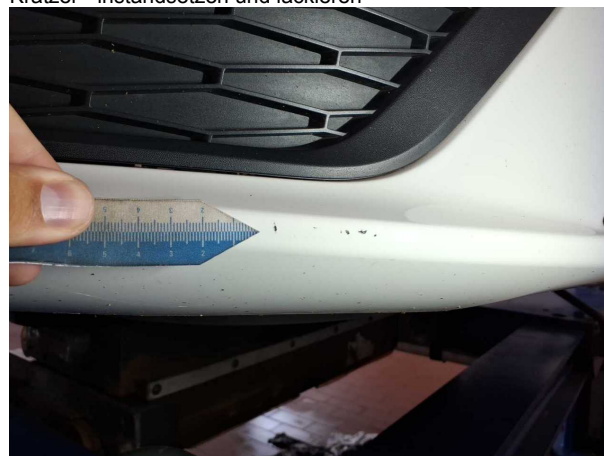
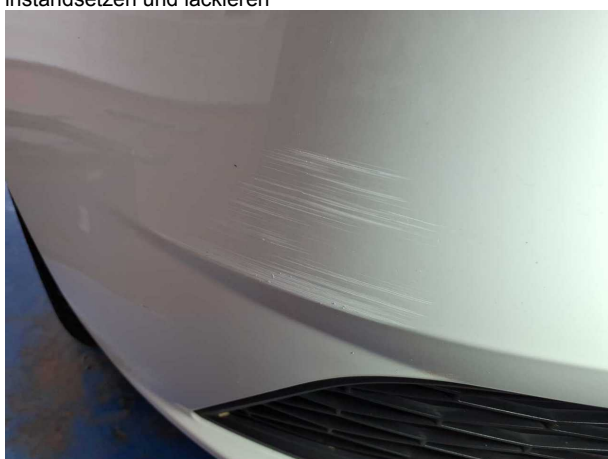
| Nr. | Bauteilgruppe | Beschreibung | Kosten (netto) |
|---|---|---|---|
| 7 | Stoßfänger vorn | Stoßfänger vorn - Kratzer - instandsetzen und lackieren | |

**Beschädigung #7:** Stossfänger vorn: Stossfänger vorn - Kratzer - instandsetzen und lackieren

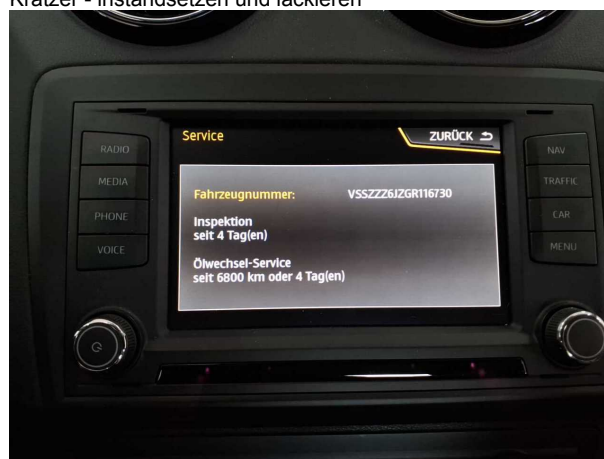
| Nr. | Bauteilgruppe | Beschreibung | Kosten (netto) |
|---|---|---|---|
| 8 | Sonstiges | Inspektion/Wartung - fällig - erneuern | |

**Beschädigung #8:** Sonstiges: Inspektion/Wartung - fällig - erneuern
