## Volkswagen Eos Basis

EZ 11/2011 | Limousine | Benzin | Schaltgetriebe | 242.071km  
Besteuerung: Regelbesteuert (Deutschland)  
Fahrzeugstandort: 74\*\*\*  
Fahrzeug aufgenommen am: 06.08.2026

# Hinweise zum Zustandsbericht

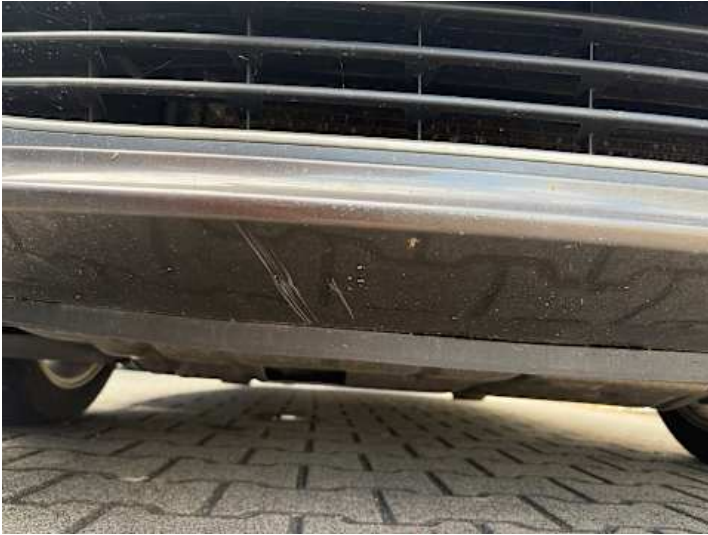
Stoßstange vorne (Kratzer, Lackschaden)

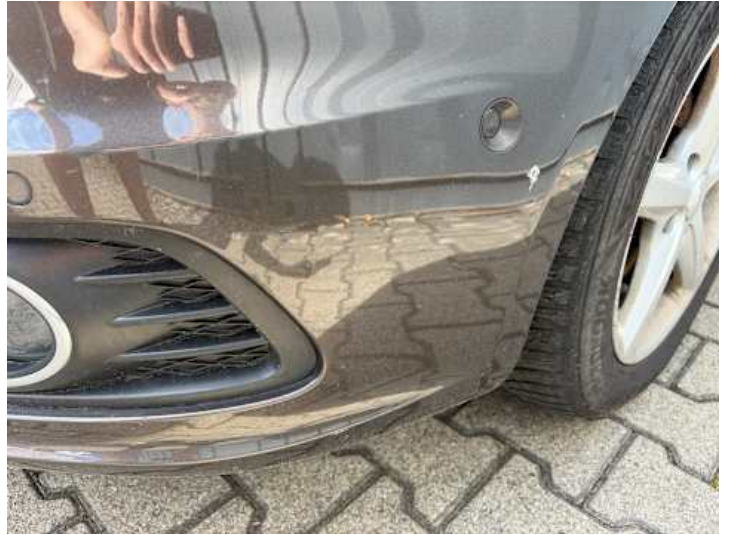
Stoßstange vorne (Kratzer, Lackschaden)

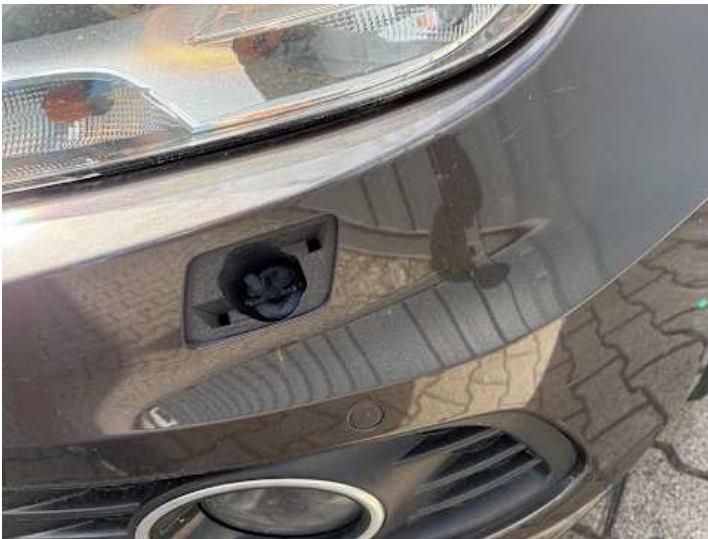
Stoßstange vorne (Riss/Bruch)

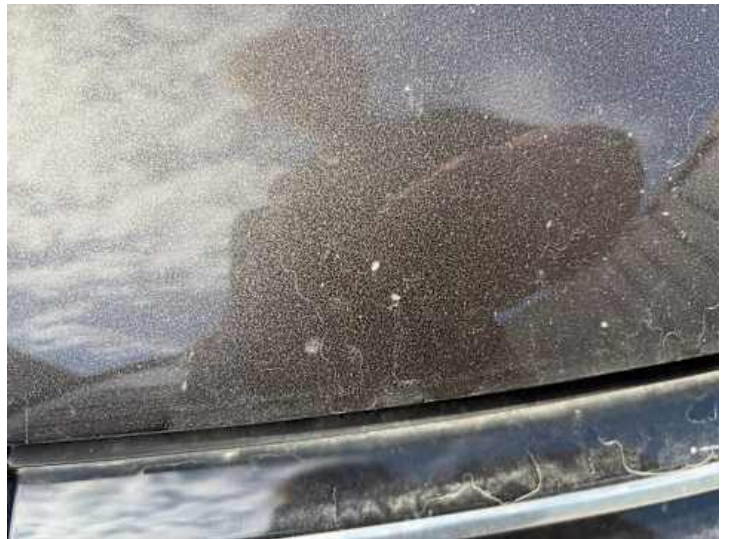
| Fahrzeugteil | Lackschichtdicke (in µm) | Fahrzeugteil | Lackschichtdicke (in µm) |
|---|---|---|---|
| Motorhaube | 130 | Heckklappe | - |

Motorhaube (Delle, Lackschaden, Steinschlag)

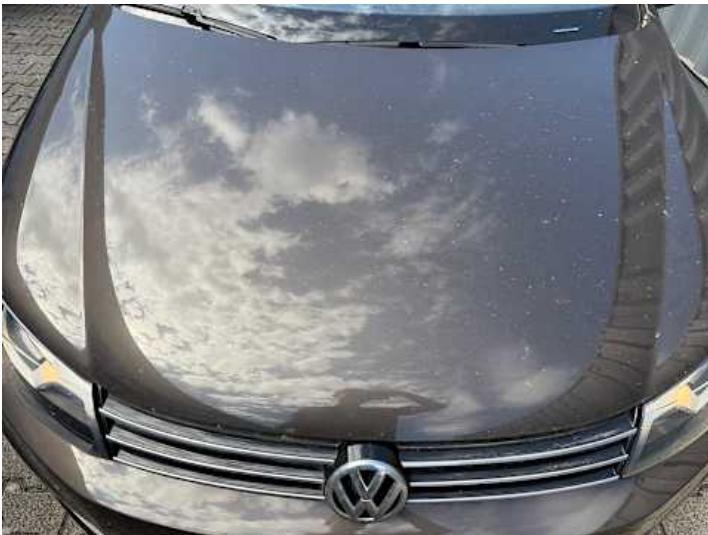
Motorhaube (Delle, Lackschaden, Steinschlag)

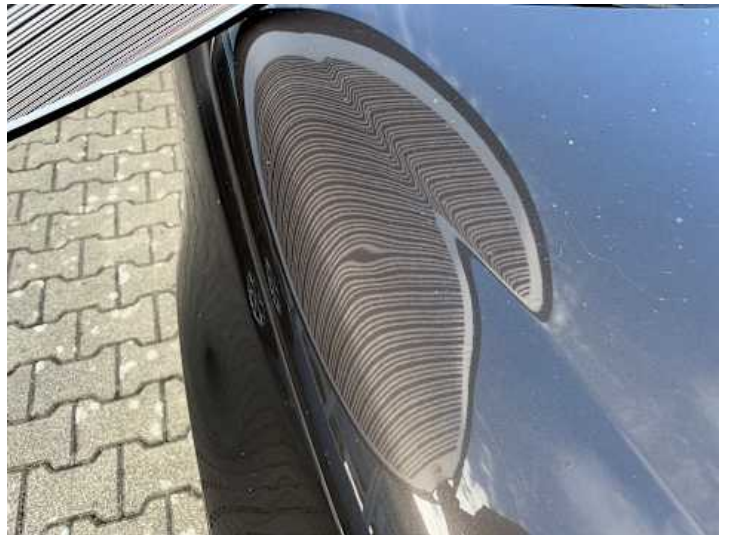
Motorhaube (Delle, Lackschaden, Steinschlag)

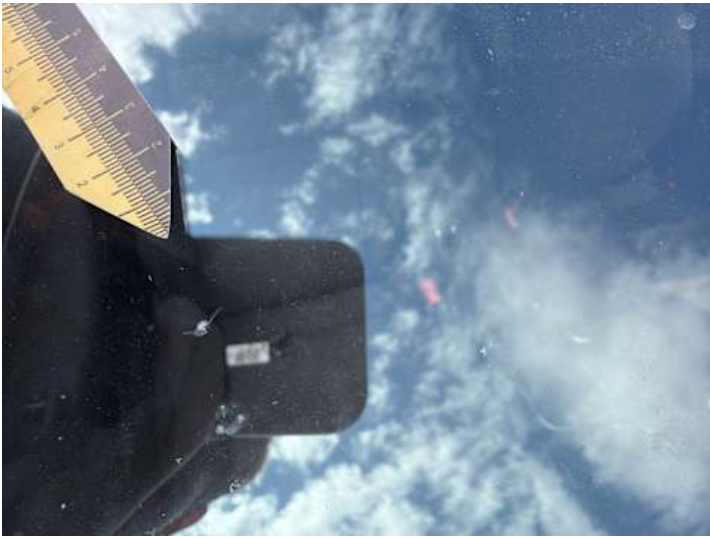
Windschutzscheibe (Riss/Bruch)

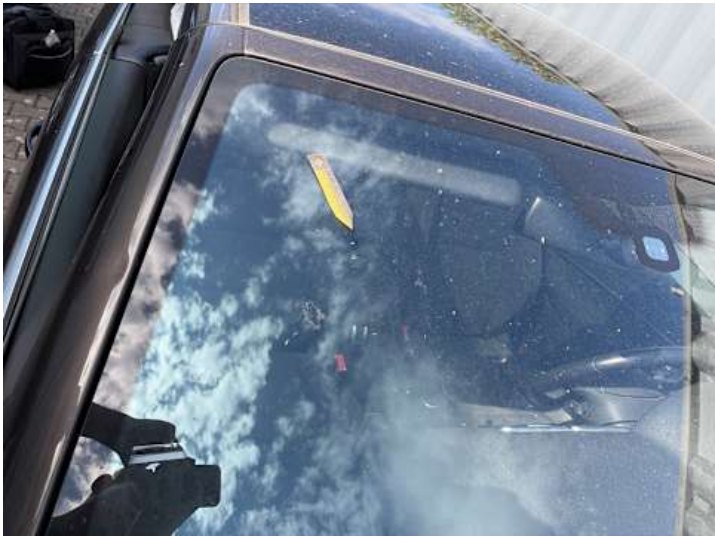
Windschutzscheibe (Riss/Bruch)

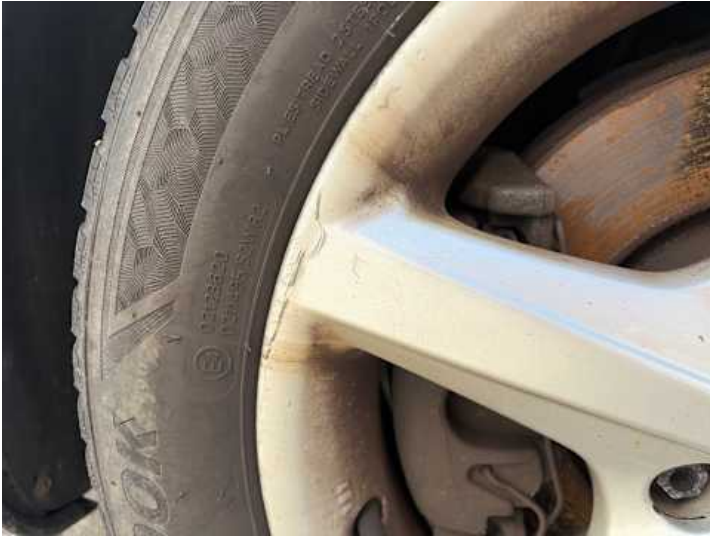
Rad (Kratzer)

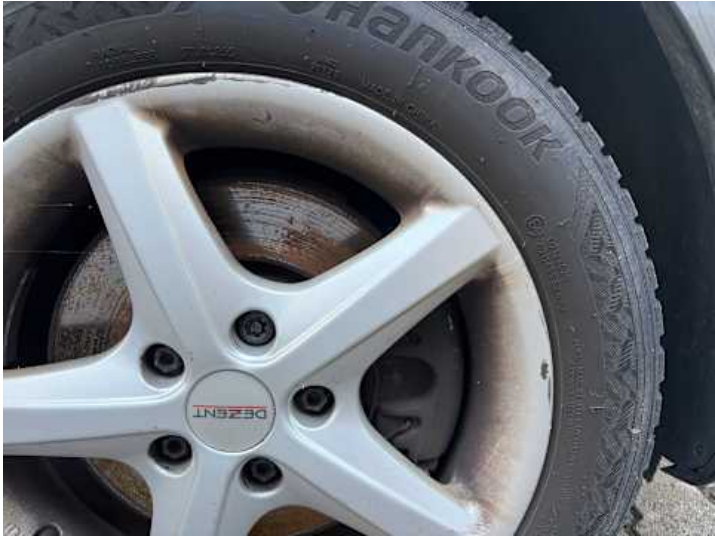
Rad (Kratzer, Kerben)

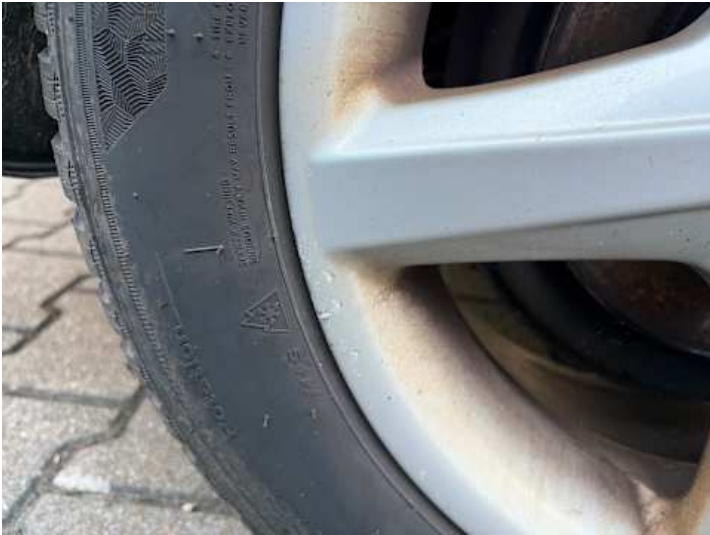
Rad (Kratzer, Kerben)

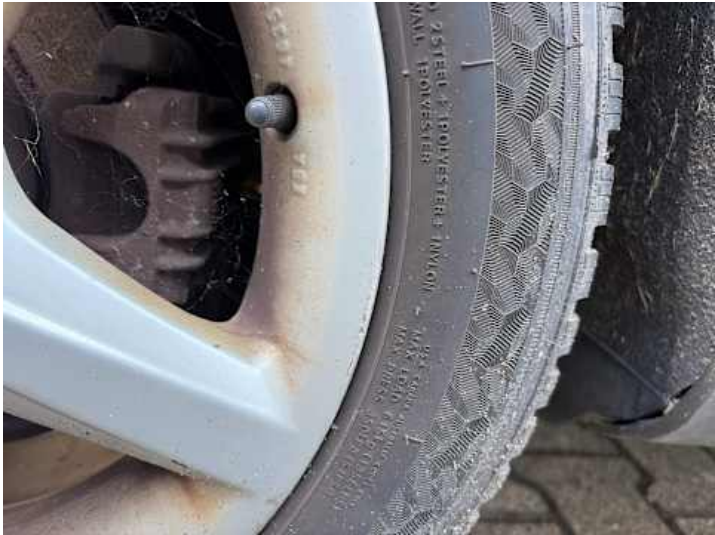
Rad (Kratzer, Kerben)

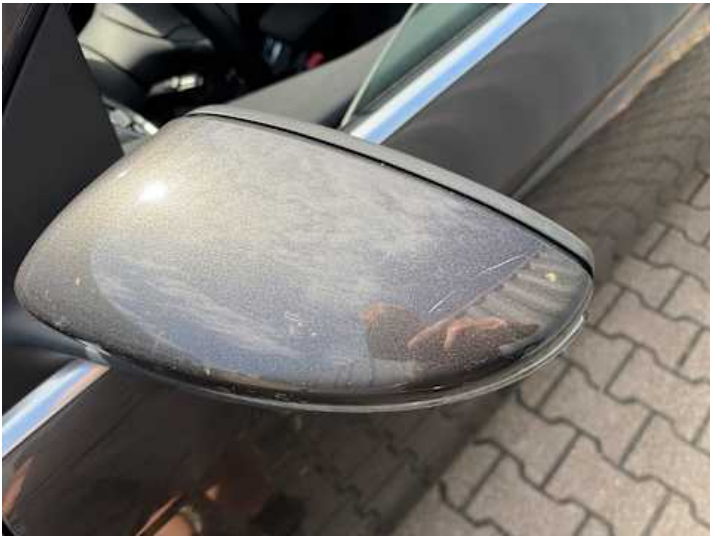
| Fahrzeugteil | Lackschichtdicke (in µm) | Fahrzeugteil | Lackschichtdicke (in µm) |
|---|---|---|---|
| Fahrertür | 140 | Beifahrertür | 140 |

Fahrer­tür (Kratzer, Lackscha­den, Delle)

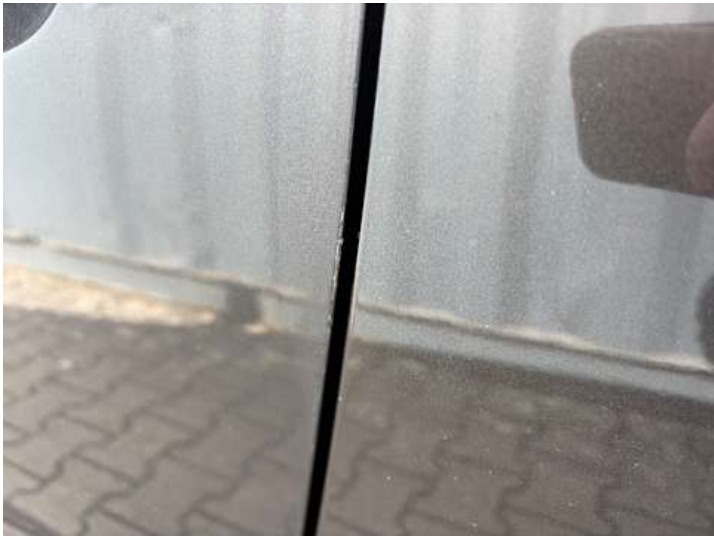
Fahrer­tür (Kratzer, Lackscha­den, Delle)

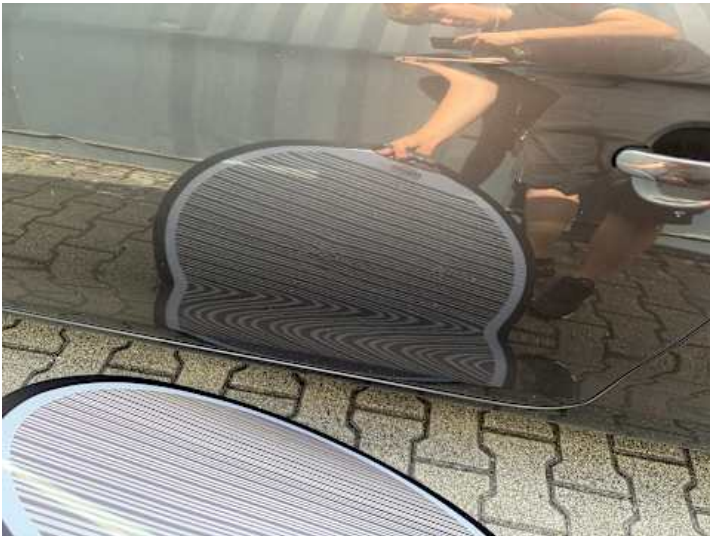
Fahrer­tür (Kratzer, Lackscha­den, Delle)

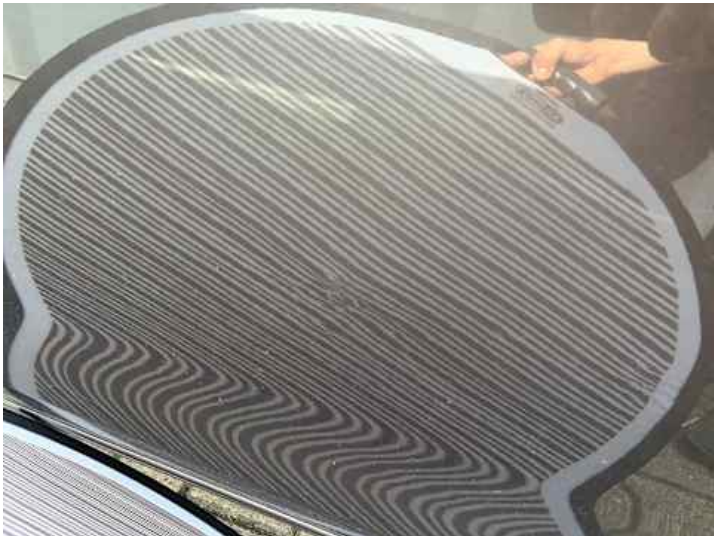
Fahrer­tür (Kratzer, Lackscha­den, Delle)

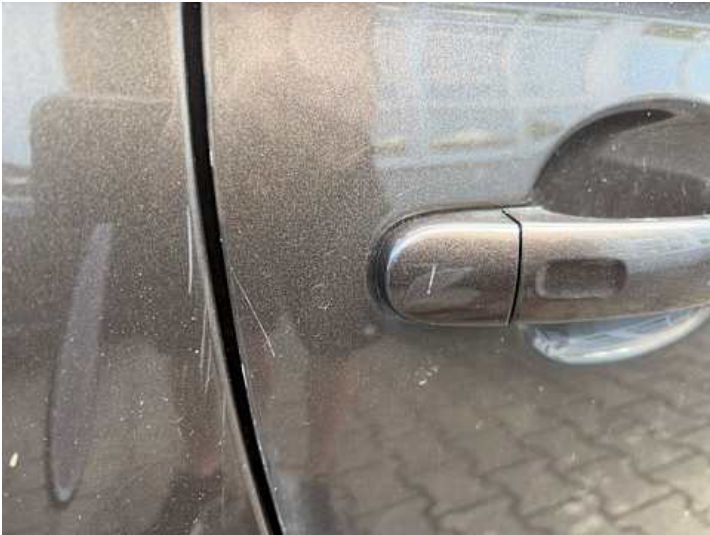
Beifahrer­tür (Kratzer, Lackscha­den)

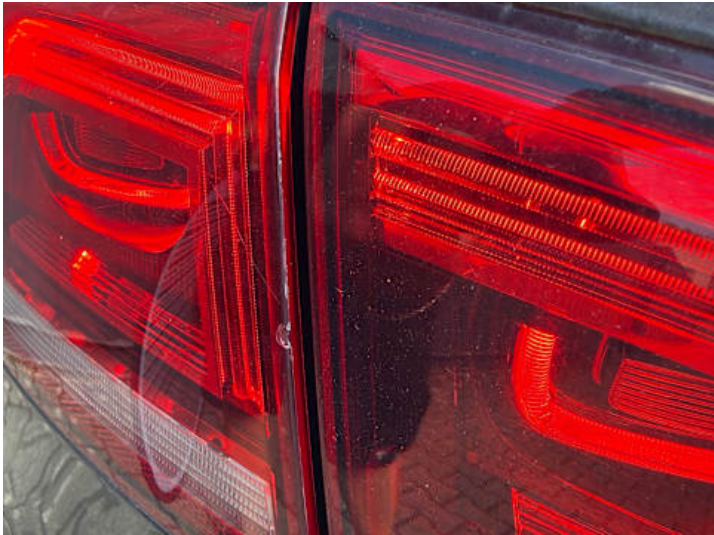
Rücklicht (links) (Riss/Bruch)

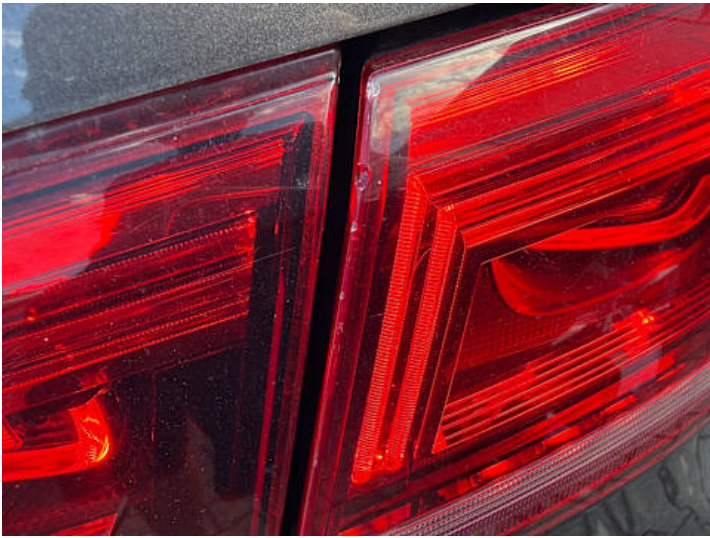
Rücklicht (rechts) (Riss/Bruch)

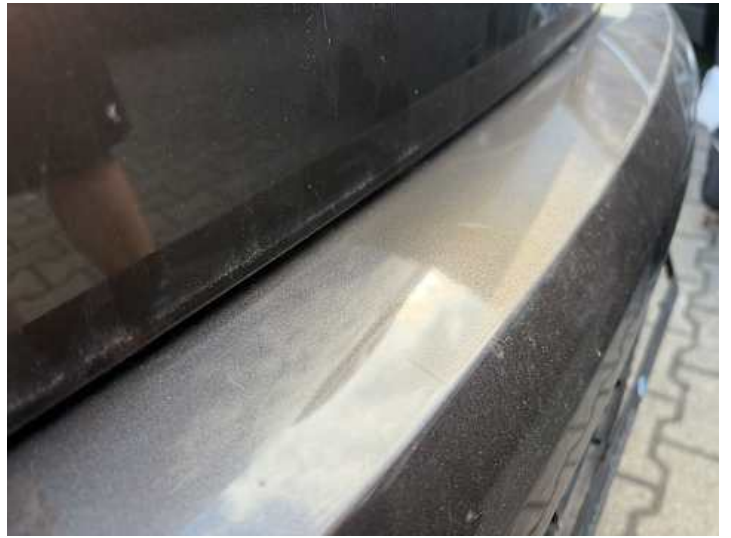
Stoßstange hinten (Kratzer, Lackschaden)

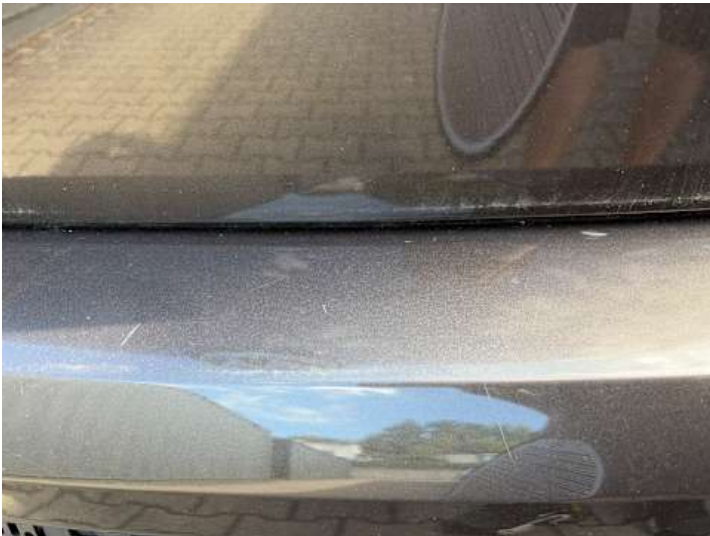
Stoßstange hinten (Kratzer, Lackschaden)

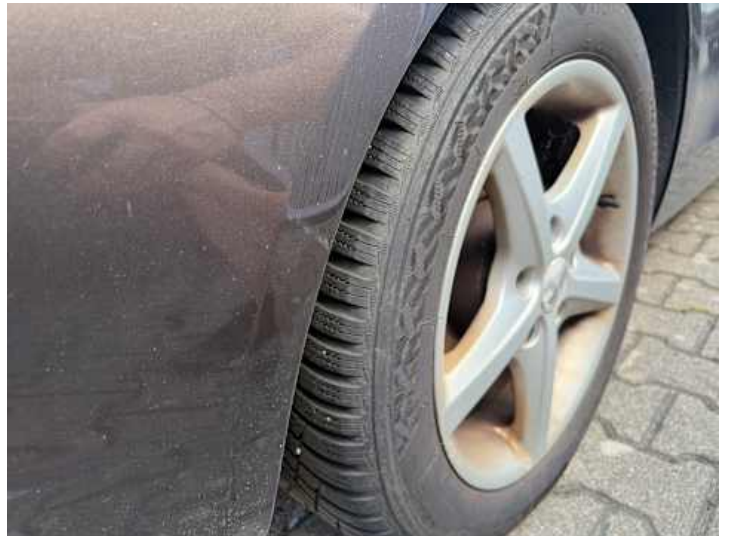
Stoßstange hinten (Kratzer, Lackschaden)

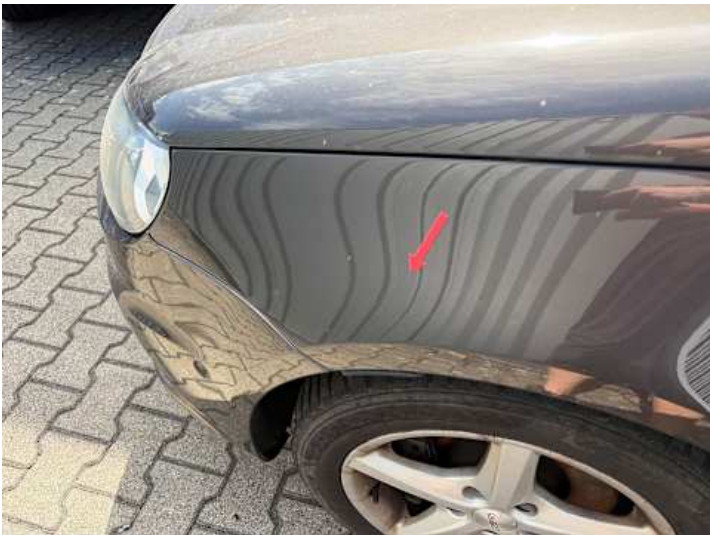
| Fahrzeugteil | Lackschichtdicke (in µm) | Fahrzeugteil | Lackschichtdicke (in µm) |
|---|---|---|---|
| Kotflügel vorne links | 130 | Kotflügel vorne rechts | 120 |

Kotflügel vorne links (Kratzer, Lackschaden)

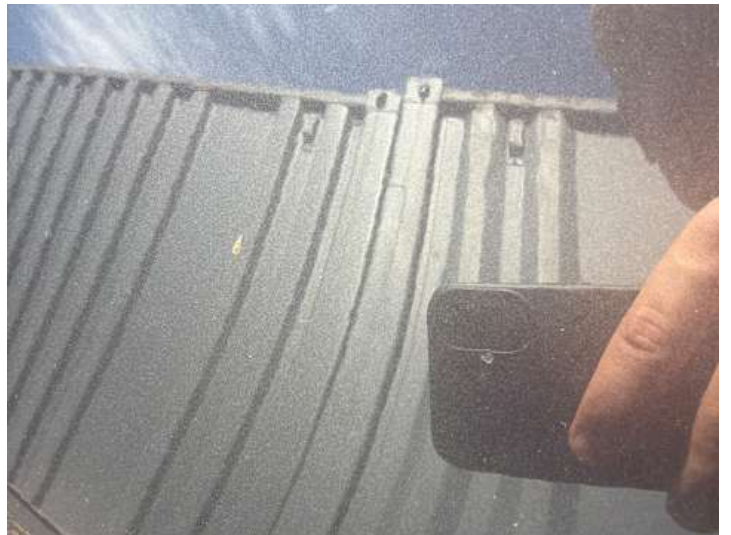
Kotflügel vorne links (Kratzer, Lackschaden)

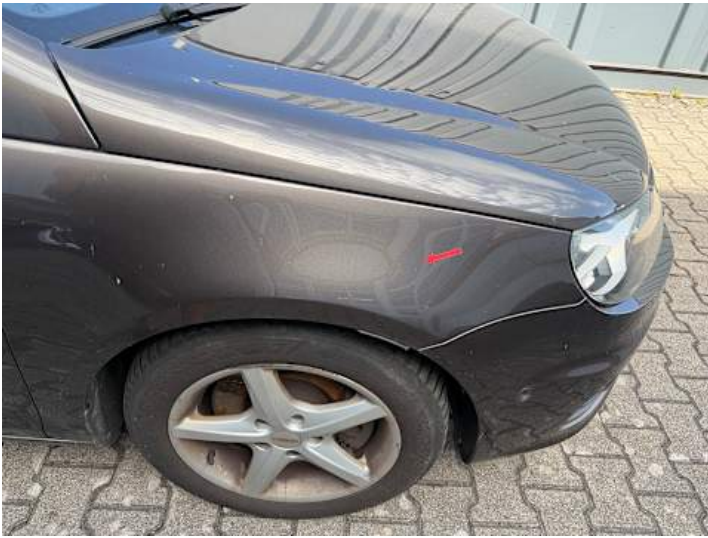
Kotflügel vorne rechts (Kratzer, Lackschaden)

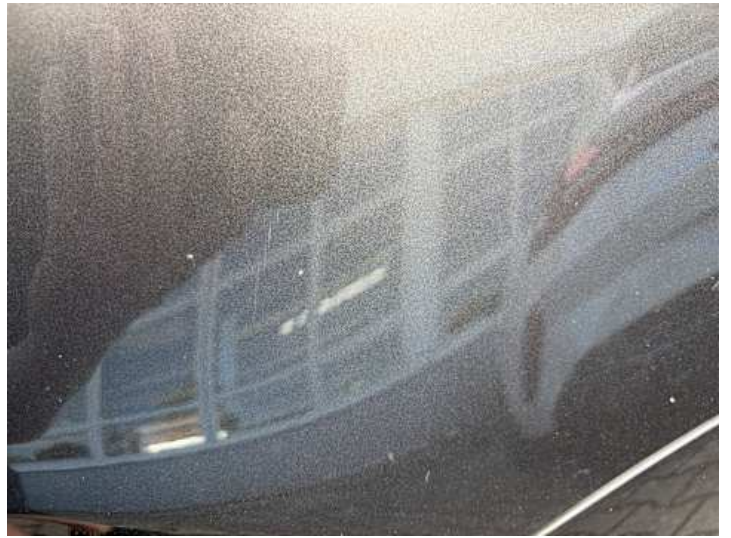
Kotflügel vorne rechts (Kratzer, Lackschaden)

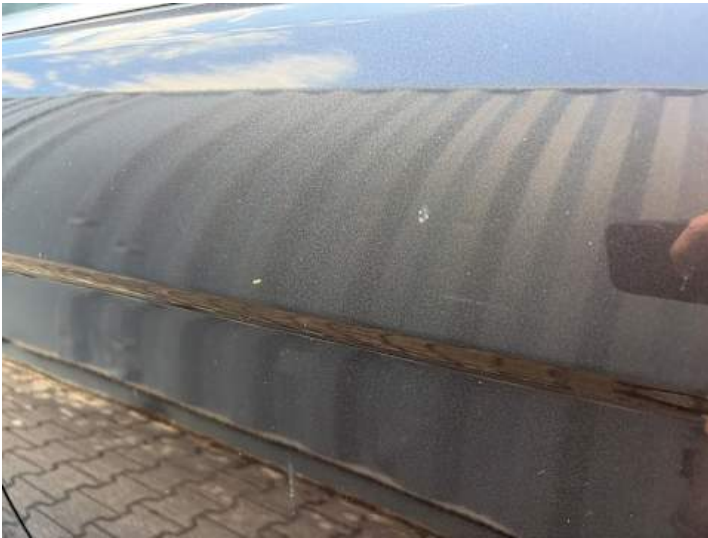
| Fahrzeugteil | Lackschichtdicke (in µm) | Fahrzeugteil | Lackschichtdicke (in µm) |
|---|---|---|---|
| Seitenteil hinten links | 120 | Seitenteil hinten rechts | 130 |

Seitenteil hinten links (Kratzer, Lackschaden, Delle)

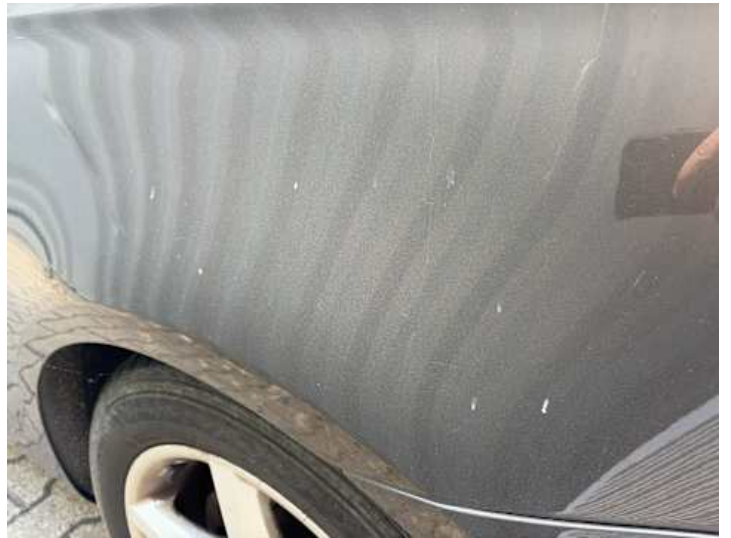
Seitenteil hinten links (Kratzer, Lackschaden, Delle)

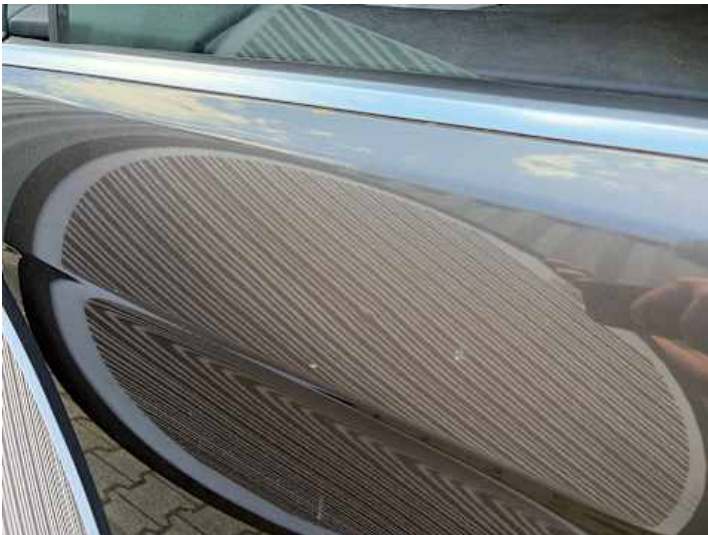
Seitenteil hinten links (Kratzer, Lackschaden, Delle)

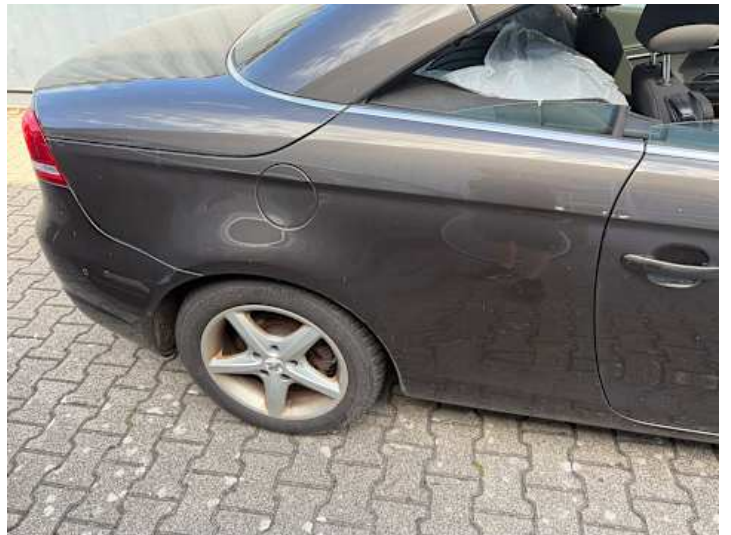
Seitenteil hinten rechts (Kratzer, Lackschaden, Delle)

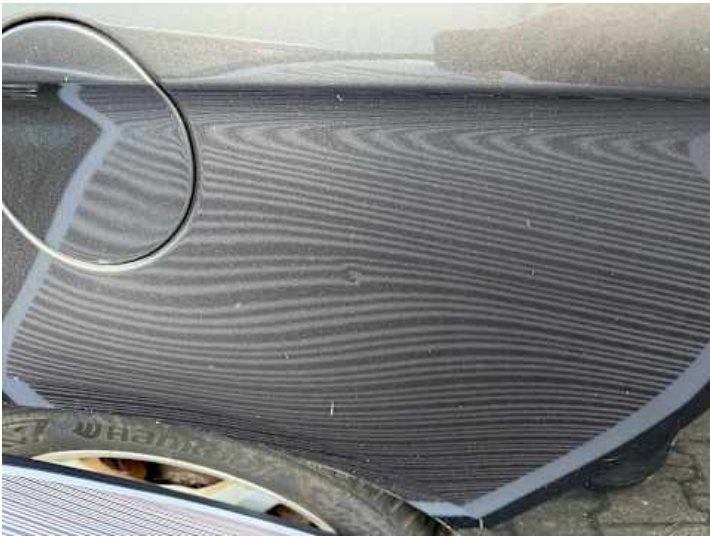
Seitenteil hinten rechts (Kratzer, Lackschaden, Delle)

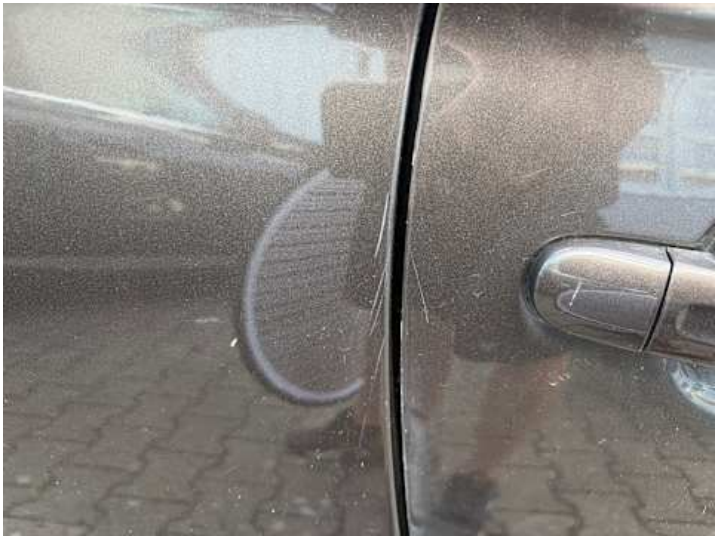
Seitenteil hinten rechts (Kratzer, Lackschaden, Delle)

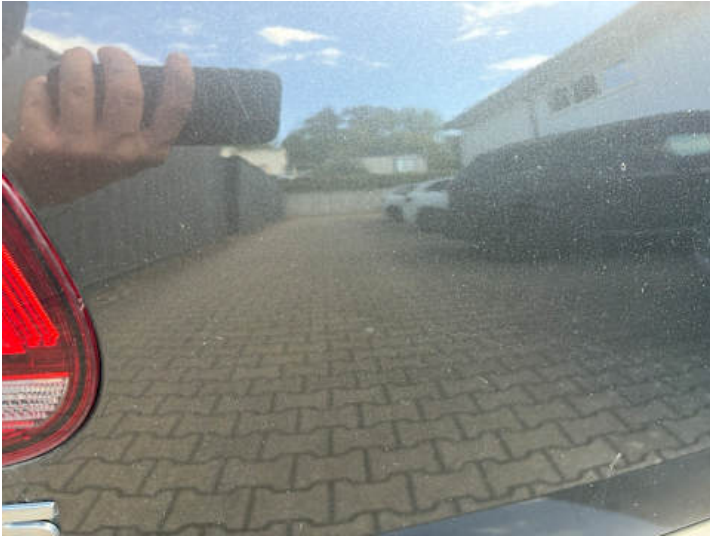
Heckklappe (Kratzer, Lackschaden)

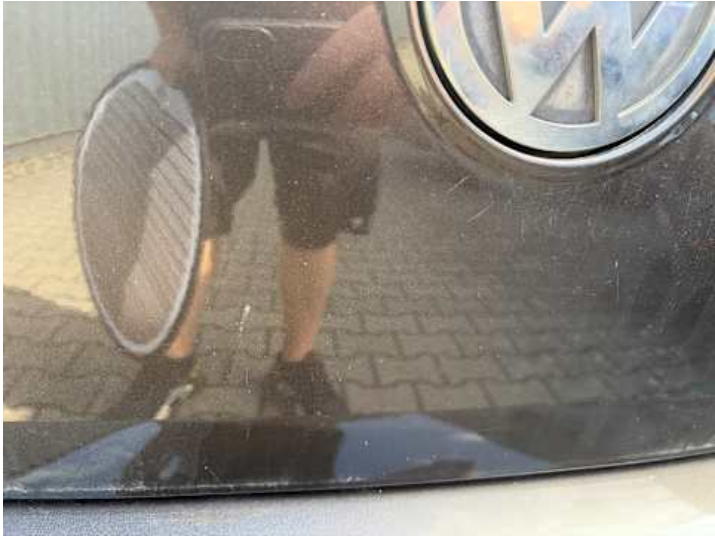
Heckklappe (Kratzer, Lackschaden)

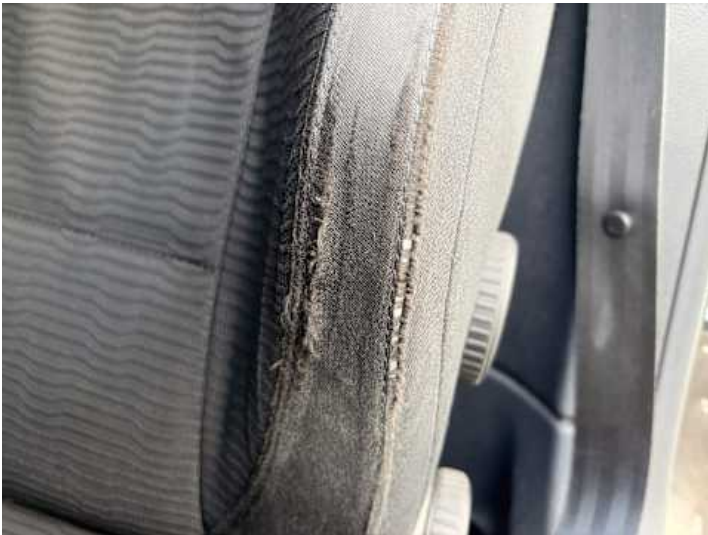
Innenraum (Diverse Schäden, Verschmutzung, Riss/Bruch)

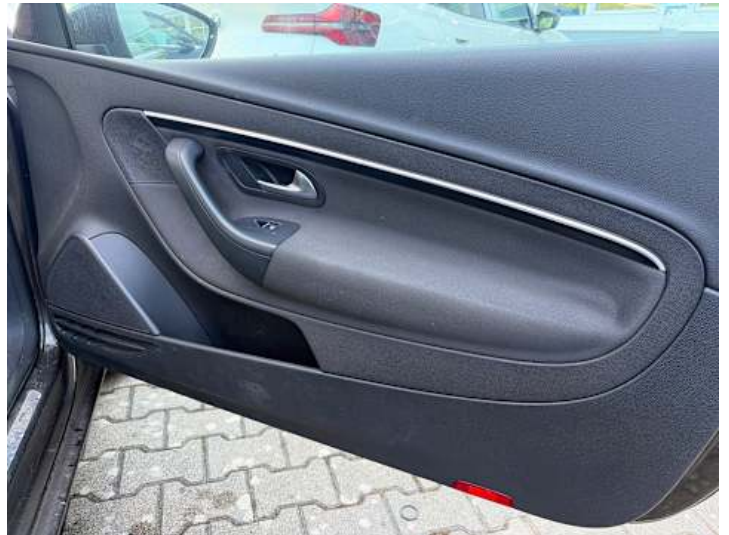
Innenraum (Diverse Schäden, Verschmutzung, Riss/Bruch)

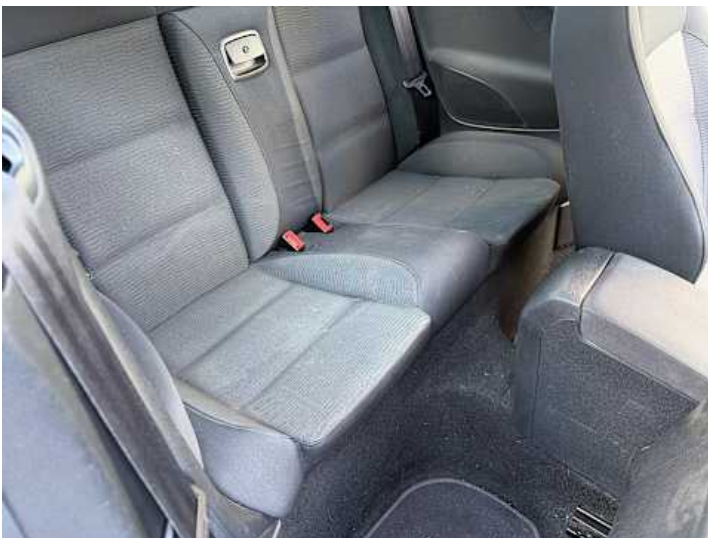
Innenraum (Diverse Schäden, Verschmutzung, Riss/Bruch)

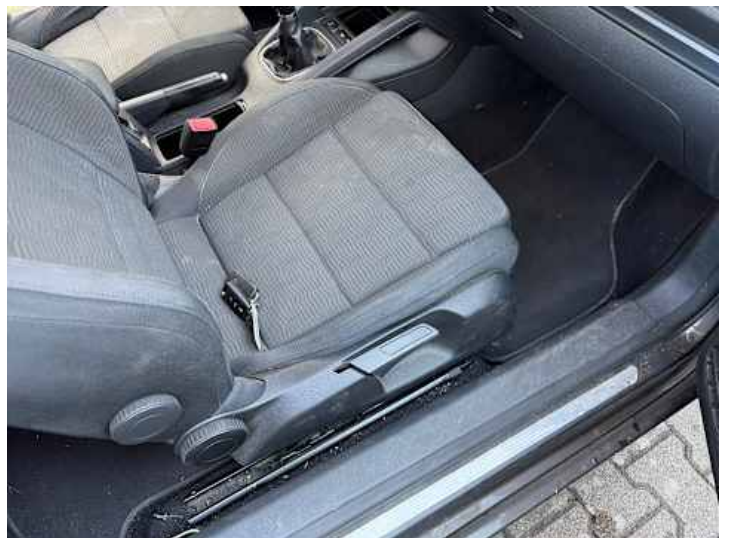
Innenraum (Diverse Schäden, Verschmutzung, Riss/Bruch)

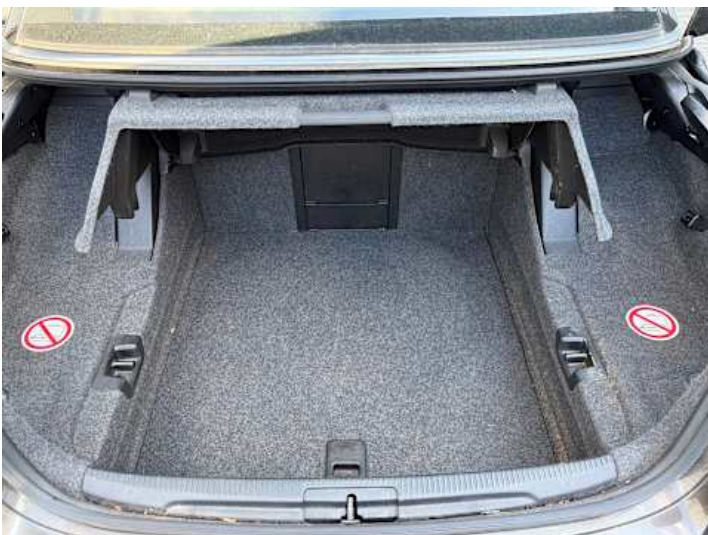
Innenraum (Diverse Schäden, Verschmutzung, Riss/Bruch)

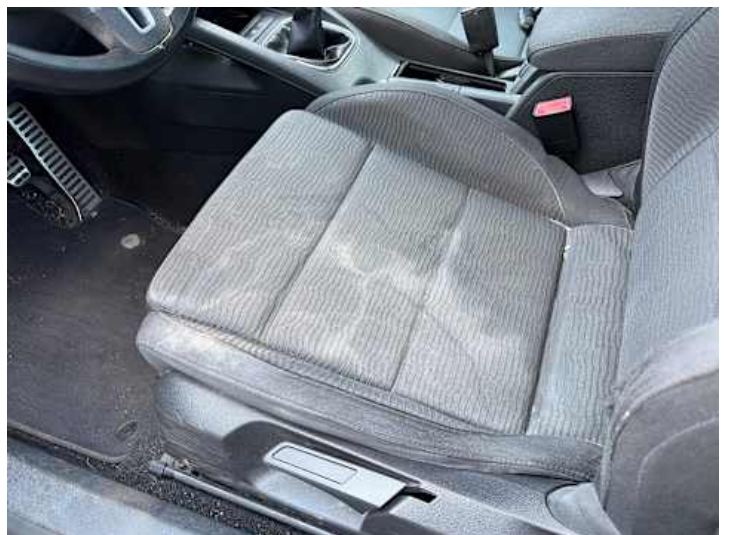
Innenraum (Diverse Schäden, Verschmutzung, Riss/Bruch)

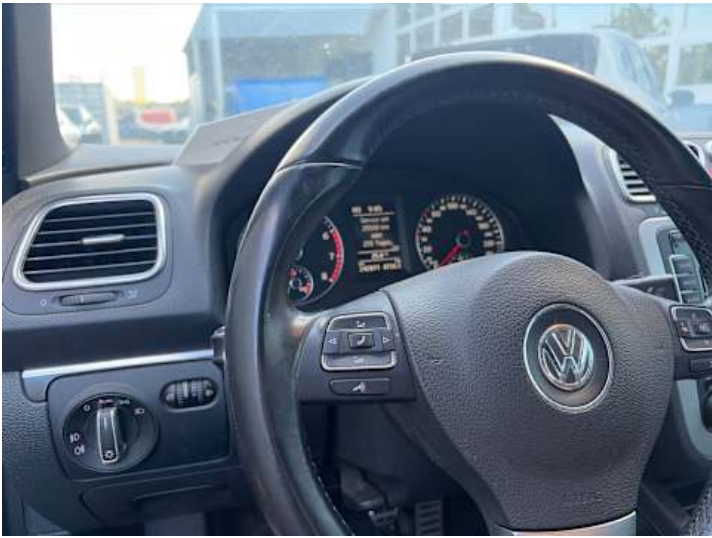
Innenraum (Diverse Schäden, Verschmutzung, Riss/Bruch)
