## Opel Meriva Drive

EZ 09/2016 | Van | Diesel | Schaltgetriebe | 123.285km  
Besteuerung: Differenzbesteuert (§25a UStG)  
Fahrzeugstandort: 93\*\*\*  
Fahrzeug aufgenommen am: 03.08.2026

# Hinweise zum Zustandsbericht

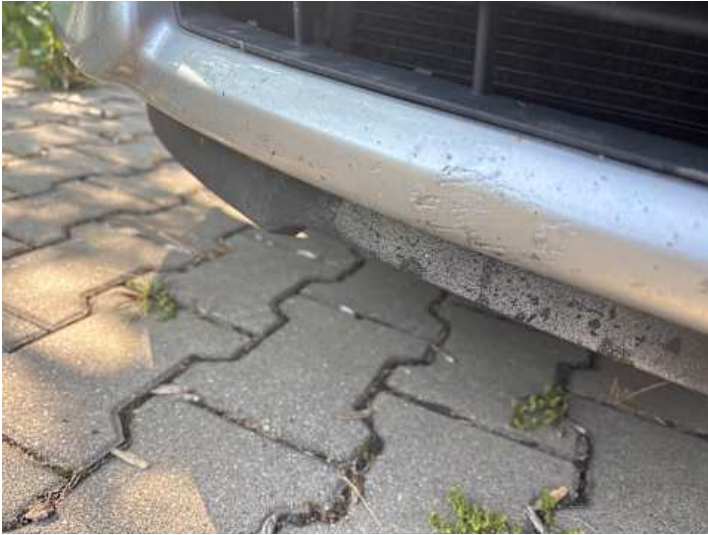
Stoßstange vorne (Kratzer)

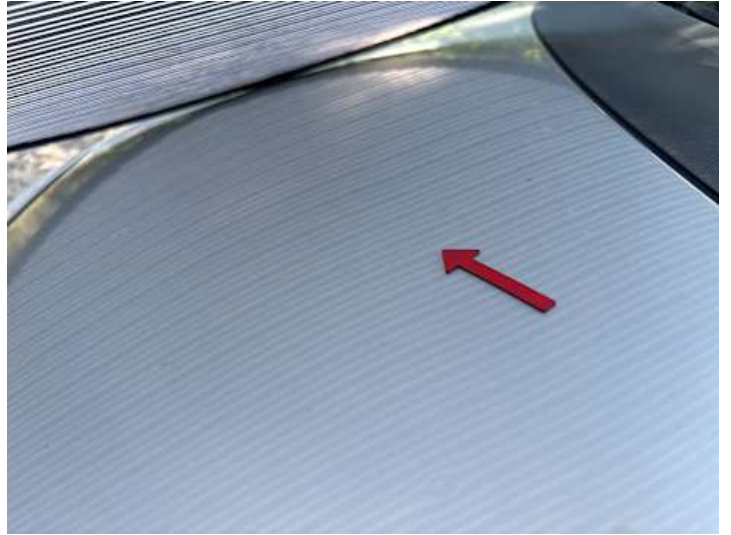
Motorhaube (Delle)

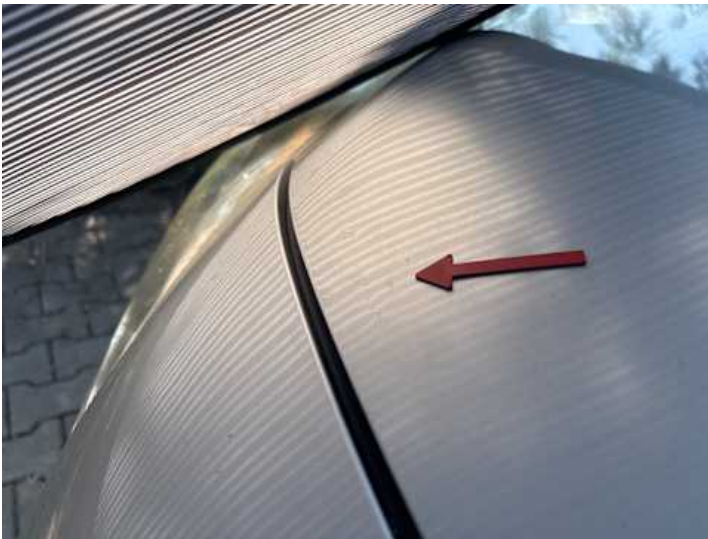
Motorhaube (Delle, Verformung)

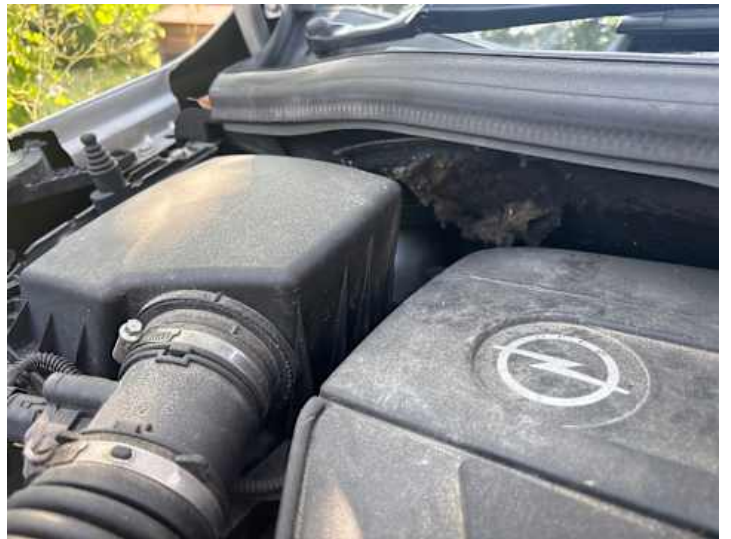
Motorhaube (Riss/Bruch)

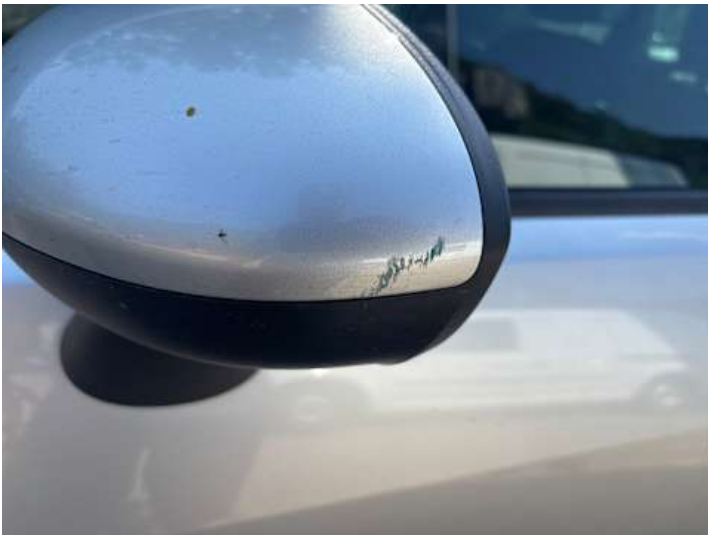
Fahrertür (Kratzer)

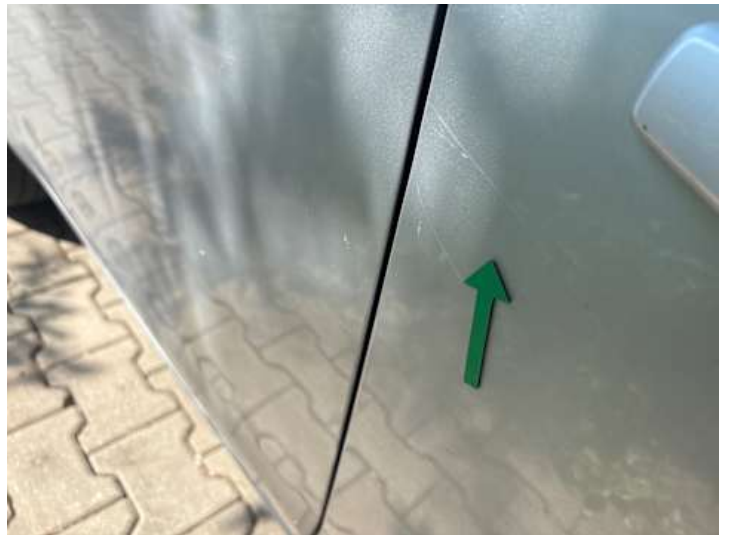
Beifahrertür (Kratzer)

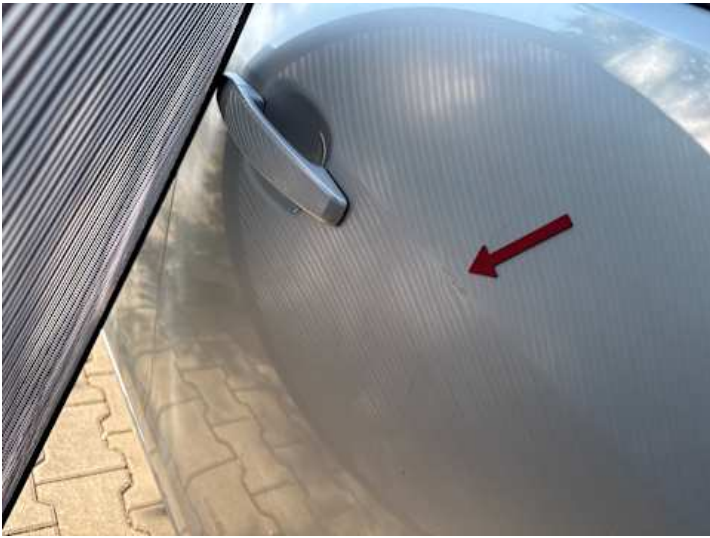
Beifahrertür (Delle)

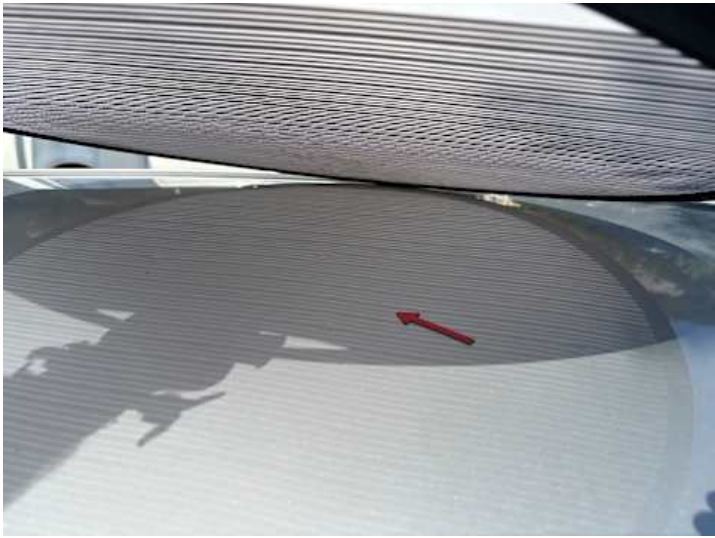
Dach (Delle)

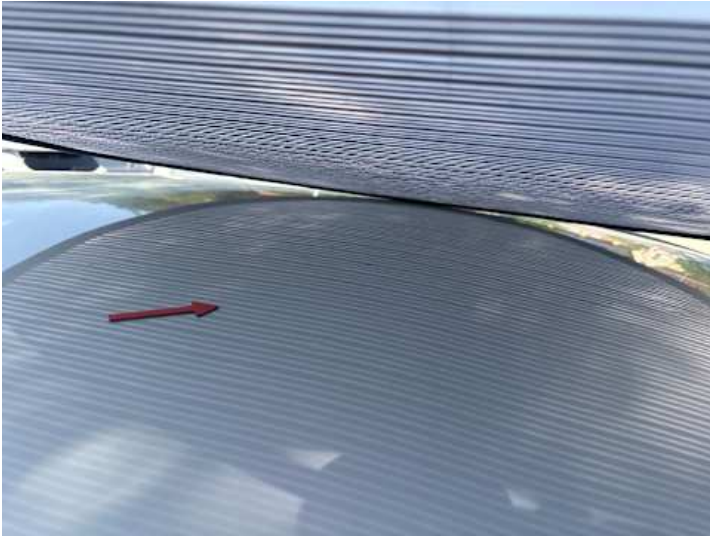
Dach (Delle)

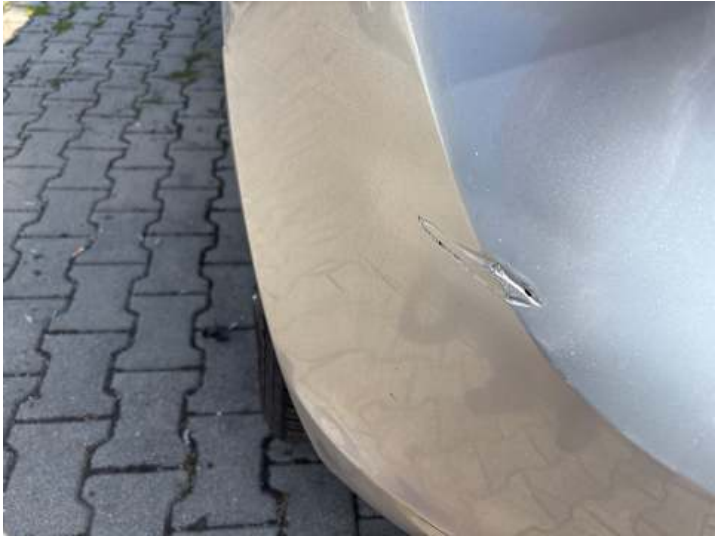
Stoßstange hinten (Kratzer, Unsachgemäß instand gesetzt, Lackschaden)

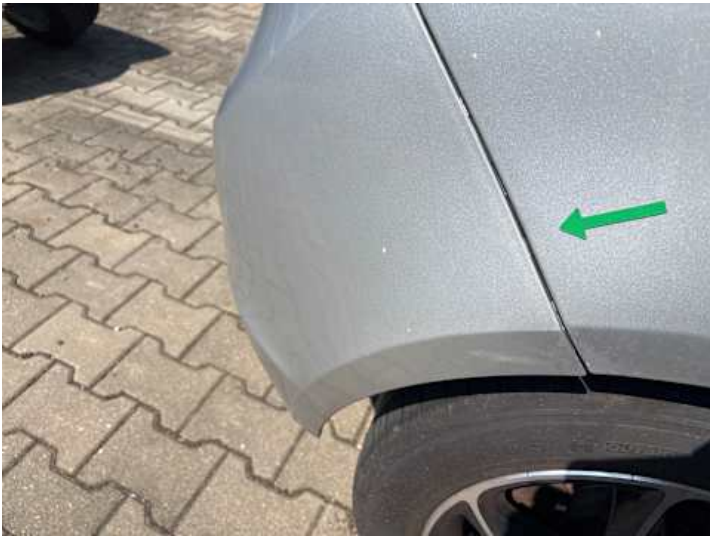
Stoßstange hinten (Kratzer, Spaltmaße ungenau)

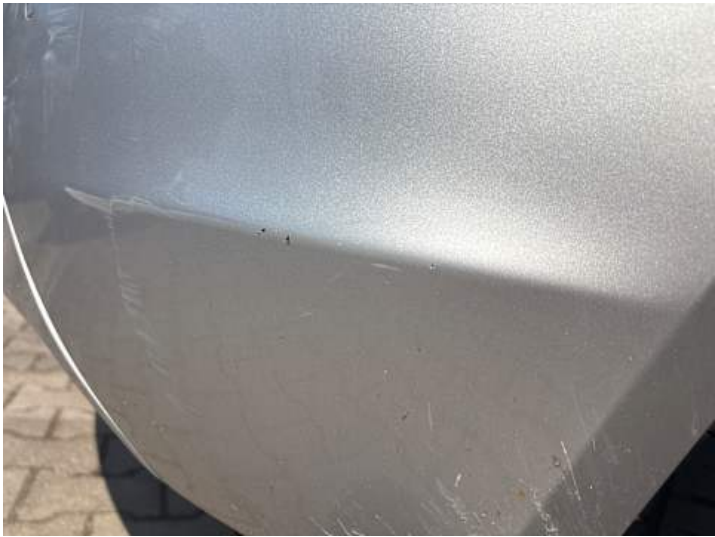
Stoßstange hinten (Kratzer, Spaltmaße ungenau)

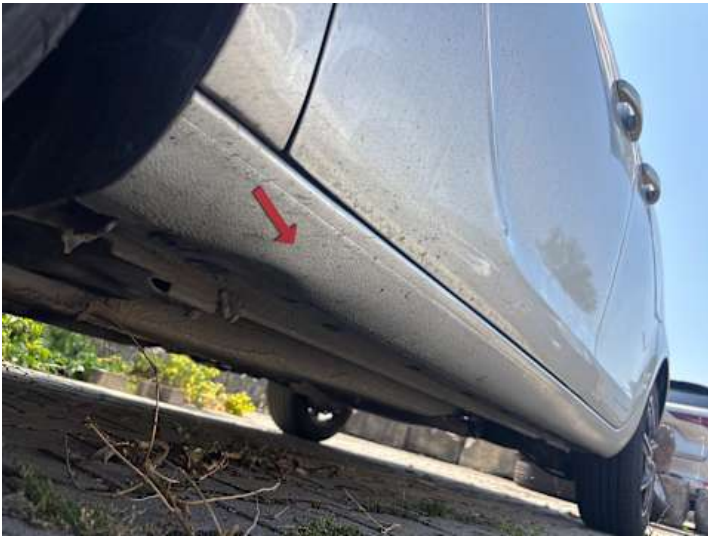
Schweller links (Verformung)

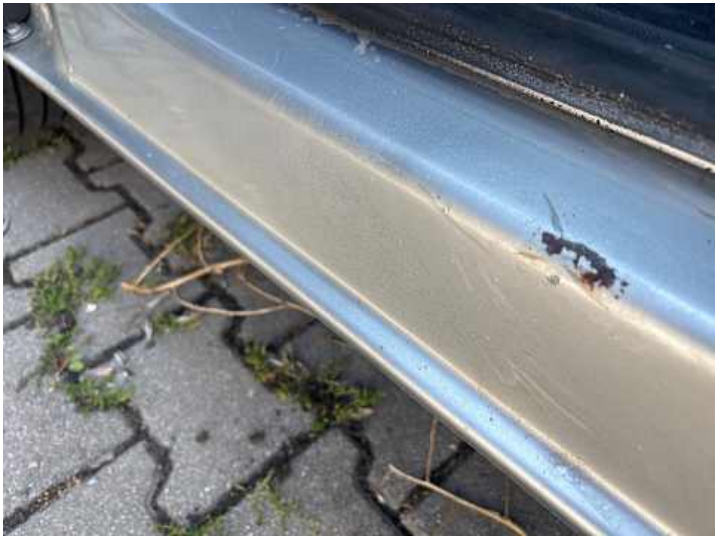
Schweller links (Rost)

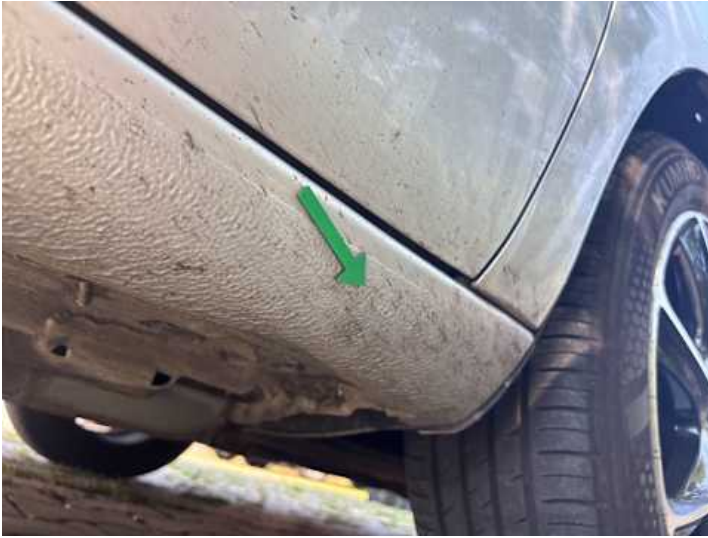
Schweller rechts (Verformung)

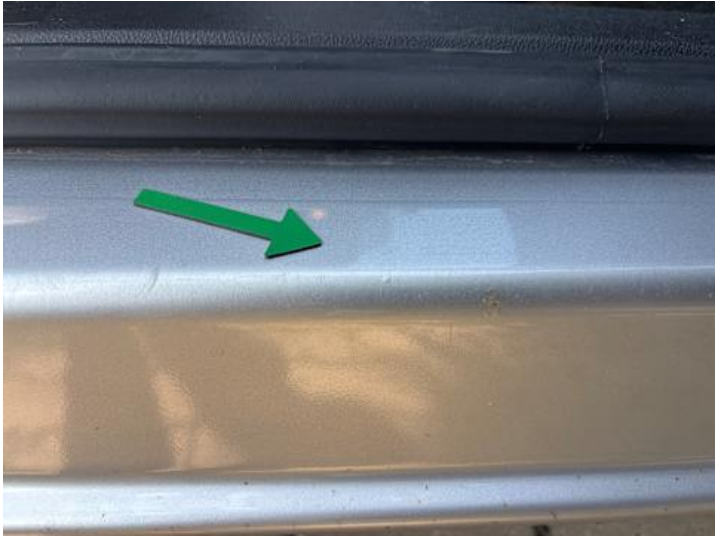
Schweller rechts (Rost)

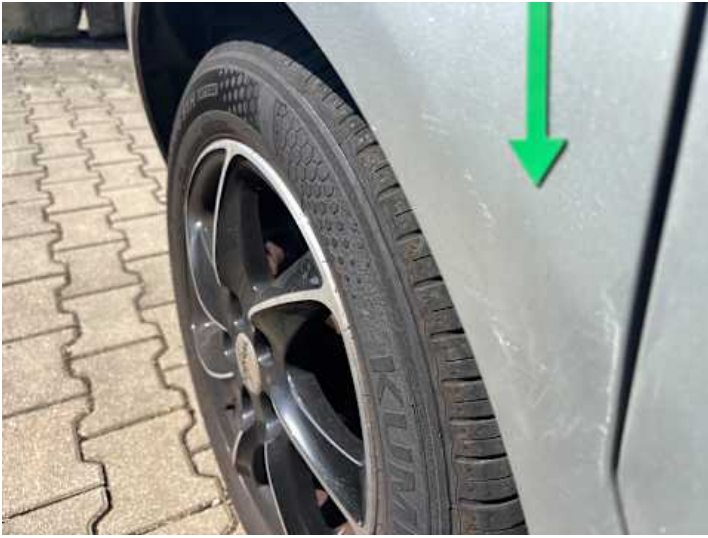
Seitenteil hinten rechts (Kratzer)

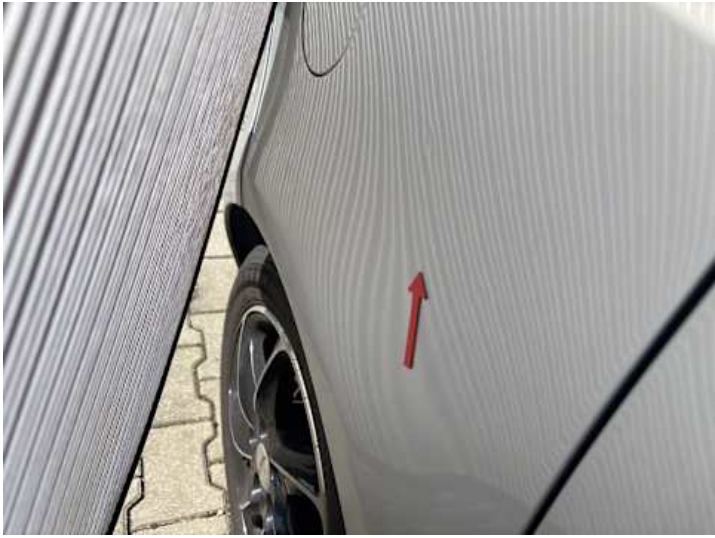
Seitenteil hinten rechts (Delle)

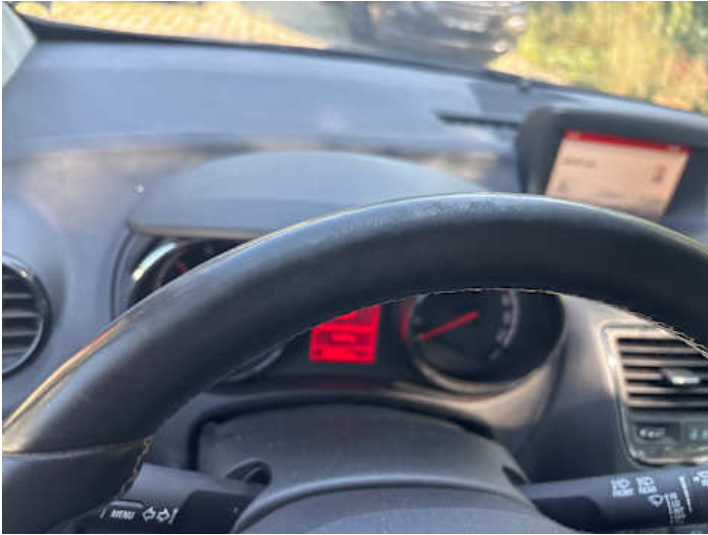
Innenraum (Verschleiß)

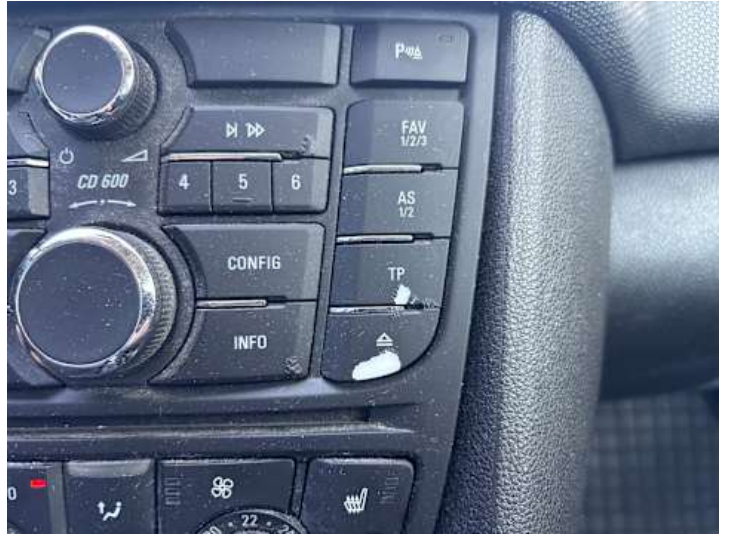
Innenraum (Verschleiß)

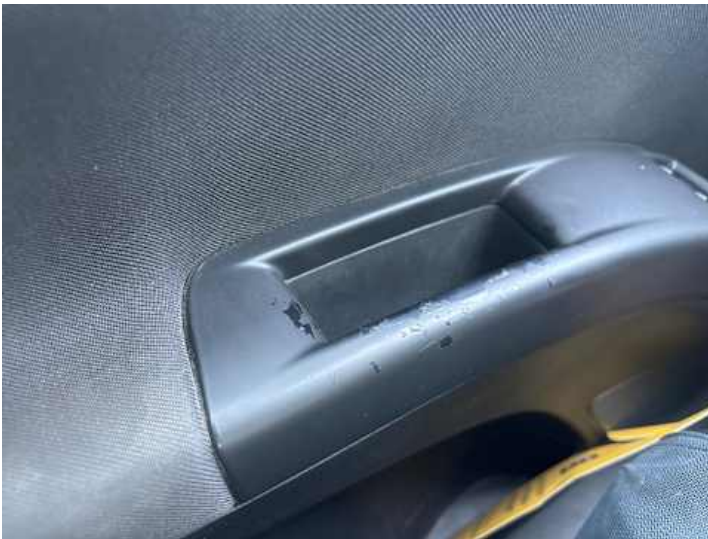
Innenraum (Verschleiß)
