## Fiat 500 Icon

EZ 06/2021 | Kleinwagen | Elektrisch | Automatikgetriebe | 90.343km  
Besteuerung: Regelbesteuert (Deutschland)  
Fahrzeugstandort: 48\*\*\*  
Fahrzeug aufgenommen am: 03.08.2026

# Hinweise zum Zustandsbericht

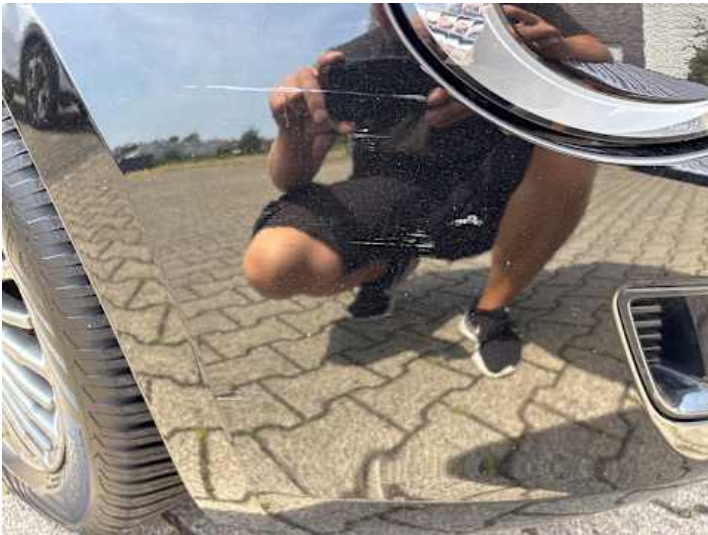
Stoßstange vorne (Kratzer)

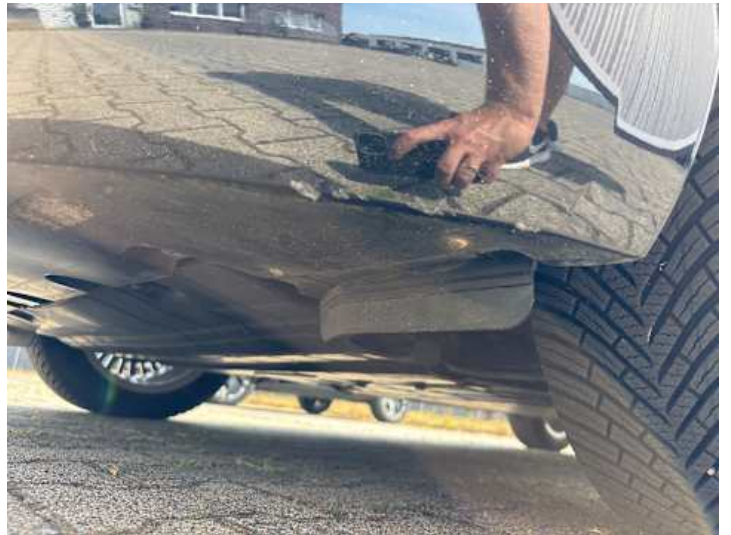
Stoßstange vorne (Kratzer)

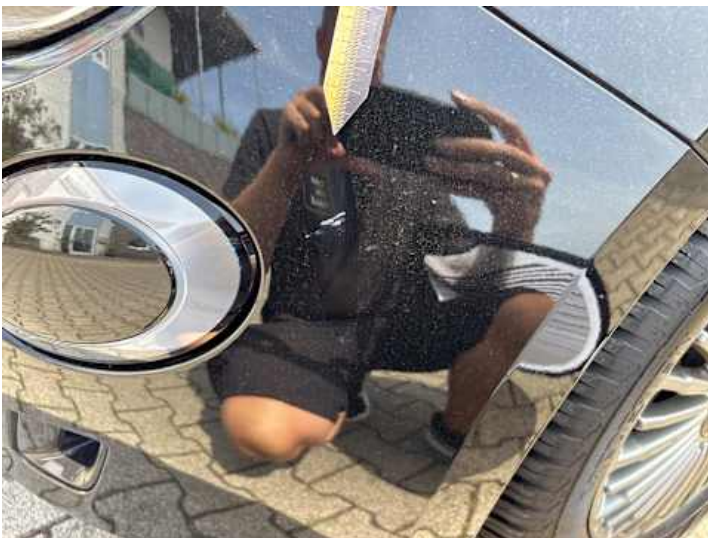
Stoßstange vorne (Kratzer)

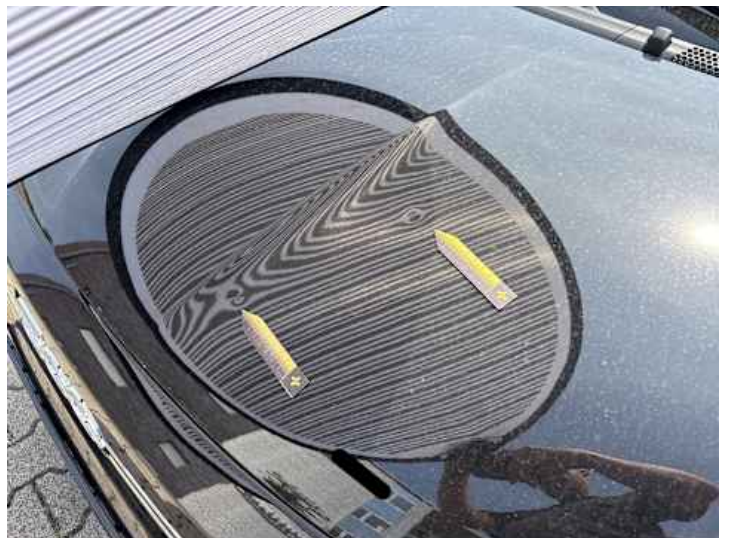
Das Fahrzeug hat Kratzer an:Fahrer- und Beifahrertür; Stoßfänger vorne und hinten und dem Dach.Dellen auf der Motorhaube und dem Seitenteil rechts.Das Seitenteil links wurde unsachgemäß instandgesetzt.

Motorhaube (Delle)

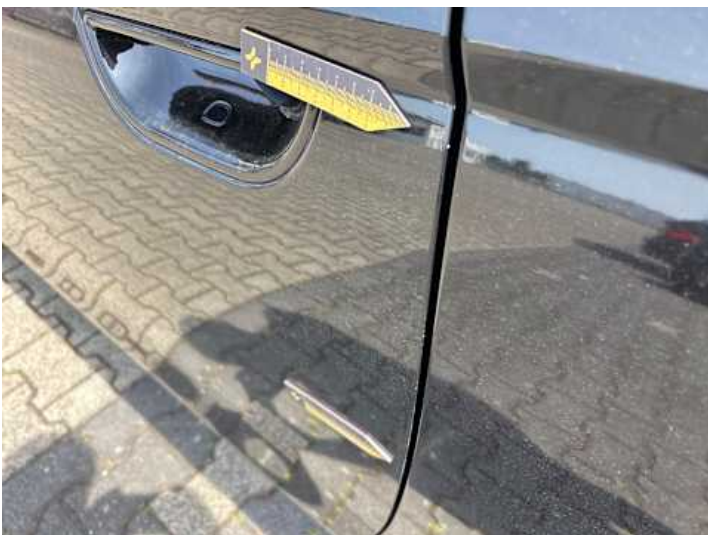
Fahrtür (Kratzer)

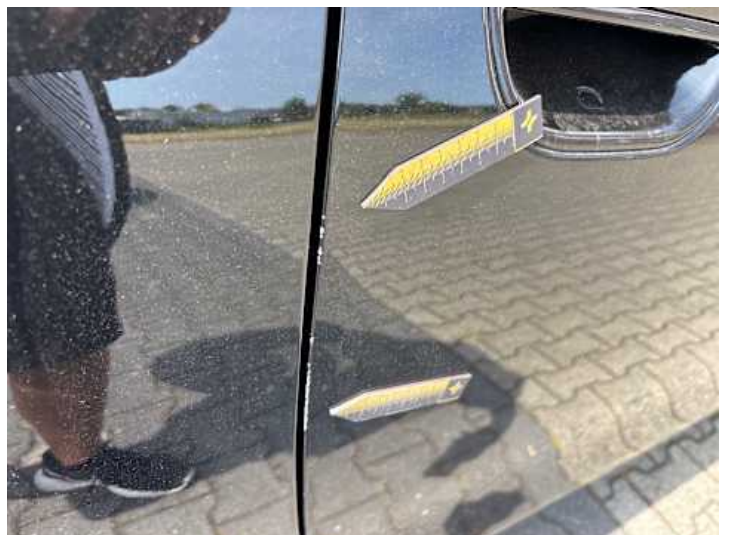
Beifahrtür (Kratzer)

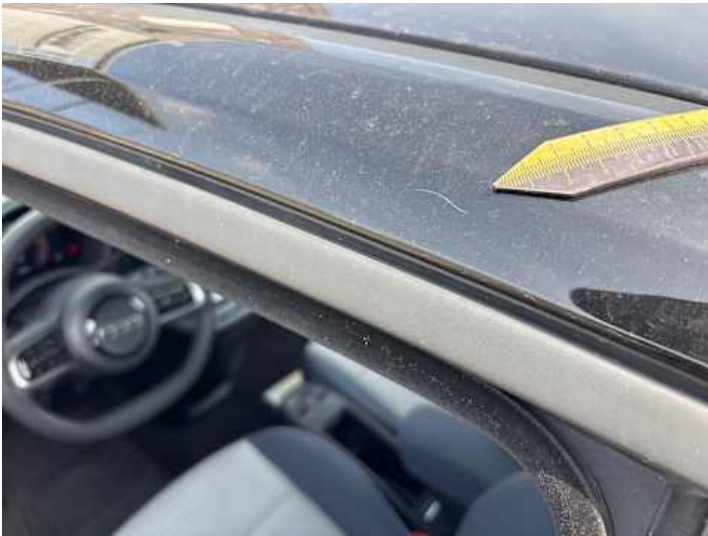
Dach (Kratzer)

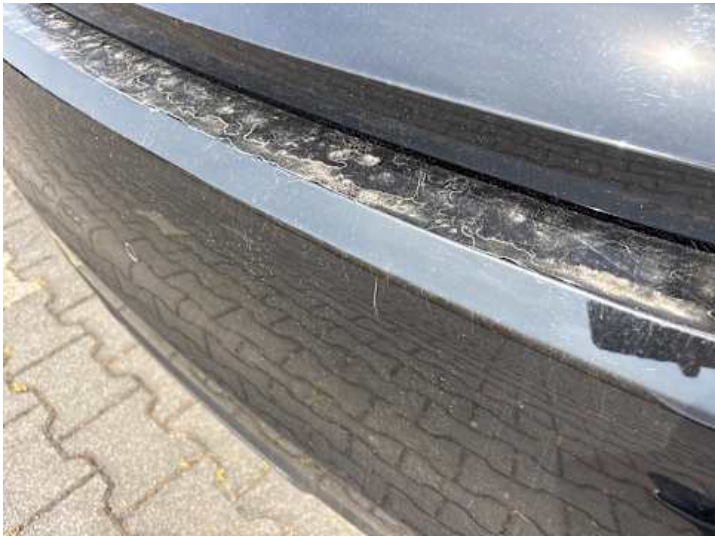
Stoßstange hinten (Kratzer)

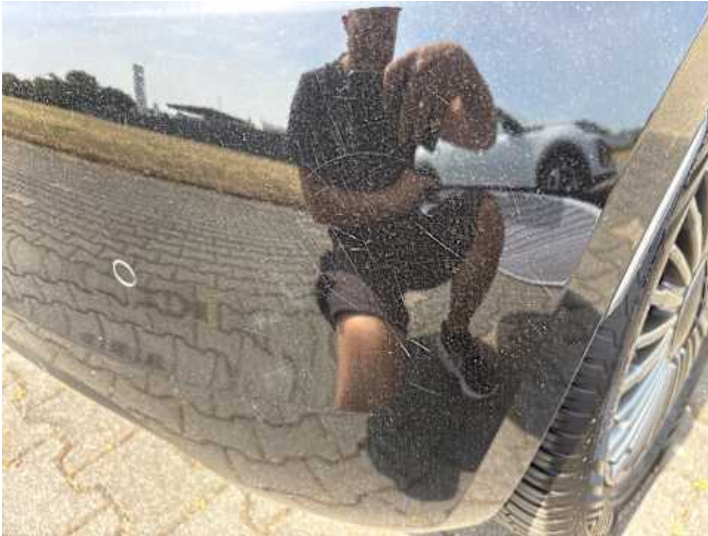
Stoßstange hinten (Kratzer)

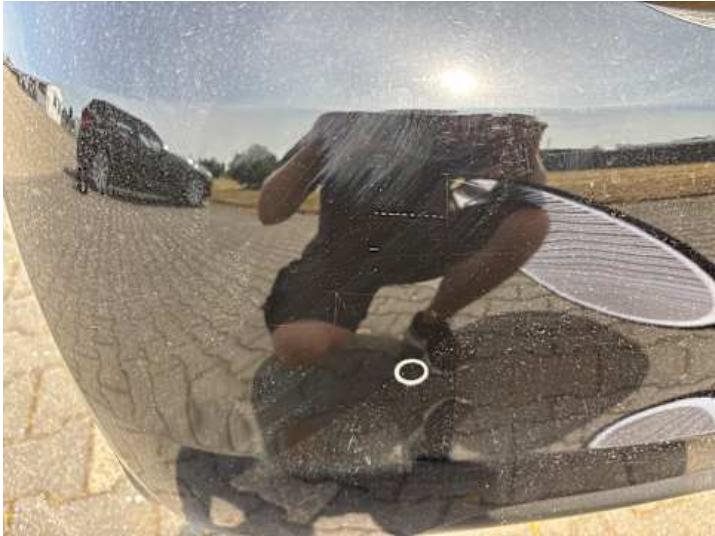
Stoßstange hinten (Kratzer)

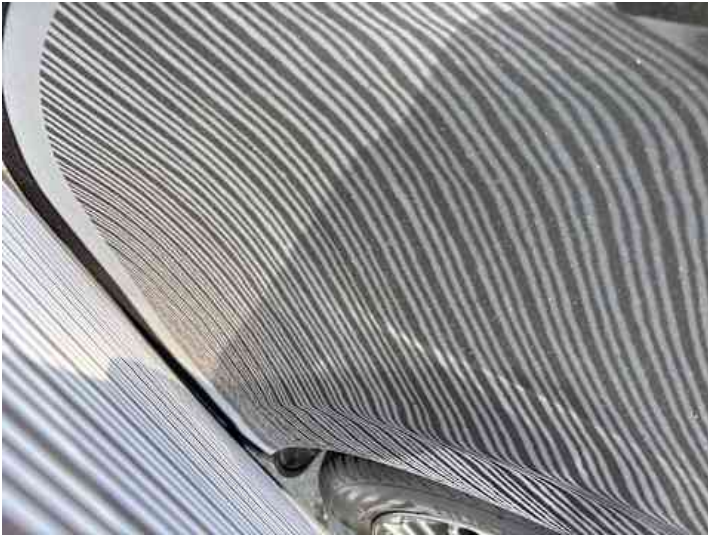
| Fahrzeugteil | Lackschichtdicke (in µm) | Fahrzeugteil | Lackschichtdicke (in µm) |
|---|---|---|---|
| Seitenteil hinten links | 1685 | Seitenteil hinten rechts | 145 |

Seitenteil hinten links (Unsachgemäß instand gesetzt)

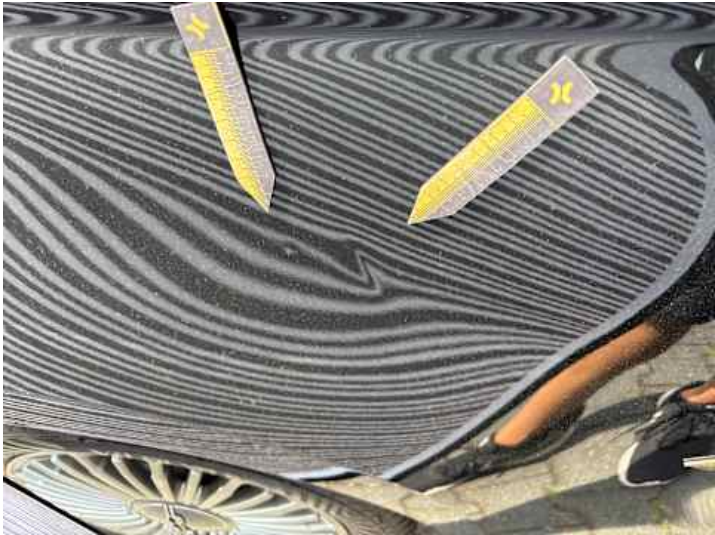
Seitenteil hinten rechts (Delle)

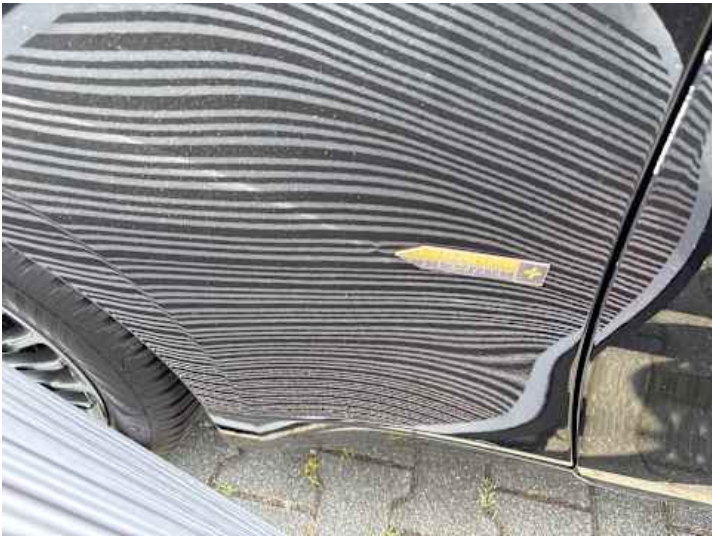
Seitenteil hinten rechts (Delle)
