## Opel Astra Dynamic

EZ 02/2016 | Limousine | Benzin | Schaltgetriebe | 135.164km  
Besteuerung: Differenzbesteuert (§25a UStG)  
Fahrzeugstandort: 49\*\*\*  
Fahrzeug aufgenommen am: 11.08.2026

## Fahrzeugdaten

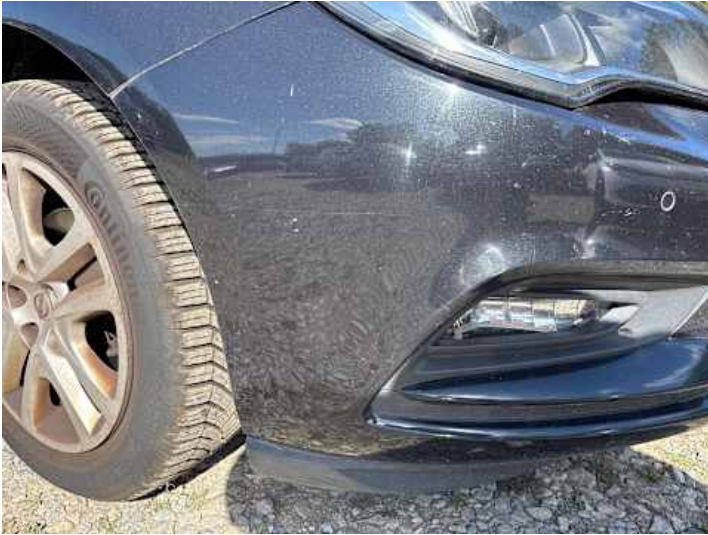
Stoßstange vorne (Kratzer)

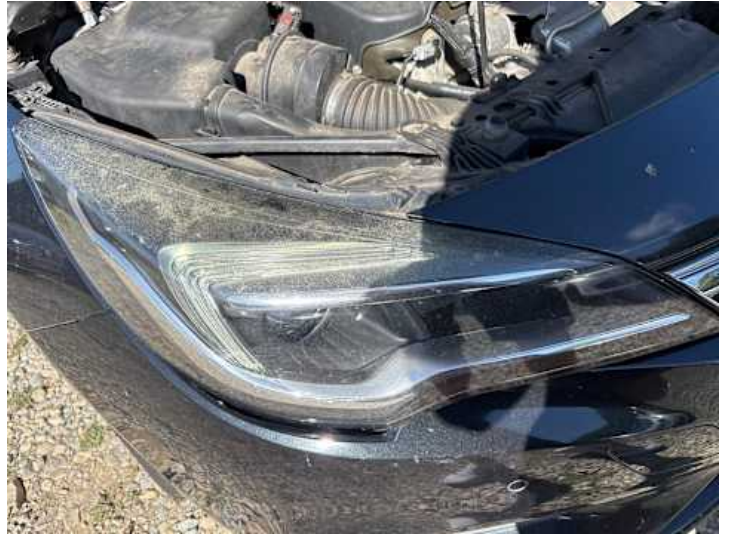
Scheinwerfer (rechts) (Blind)

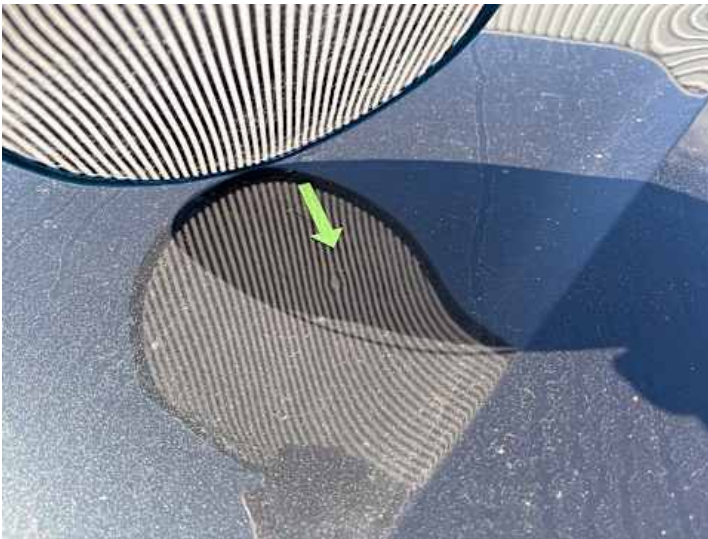
Motorhaube (Delle)

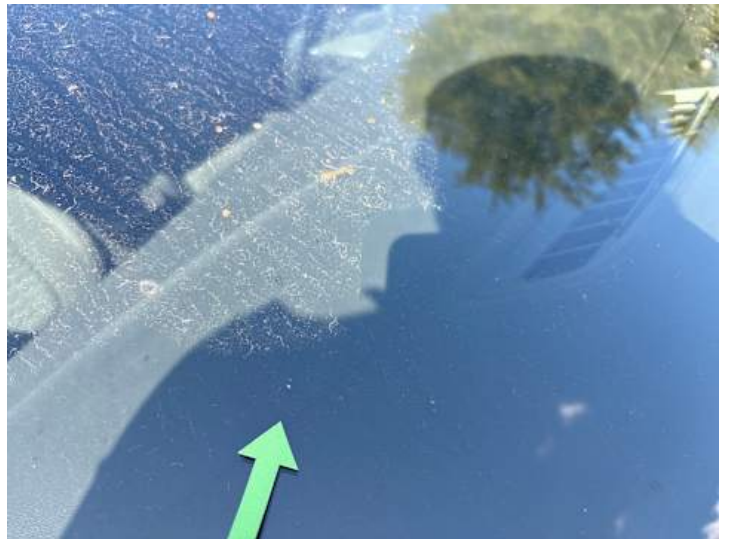
Windschutzscheibe (Steinschlag)

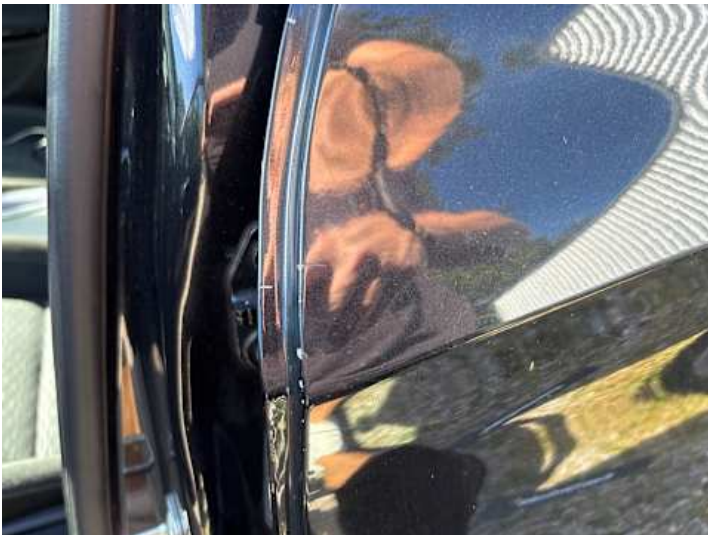
Türe hinten links (Kratzer, Lackschaden)

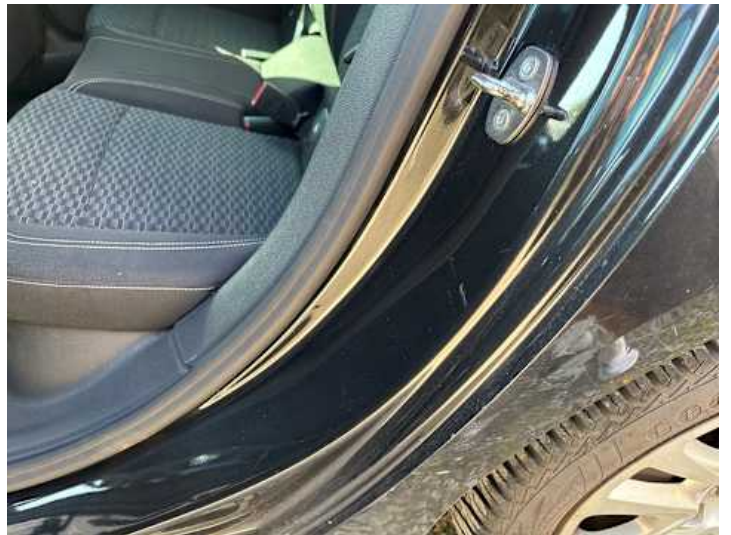
Türe hinten links (Kratzer, Lackschaden)

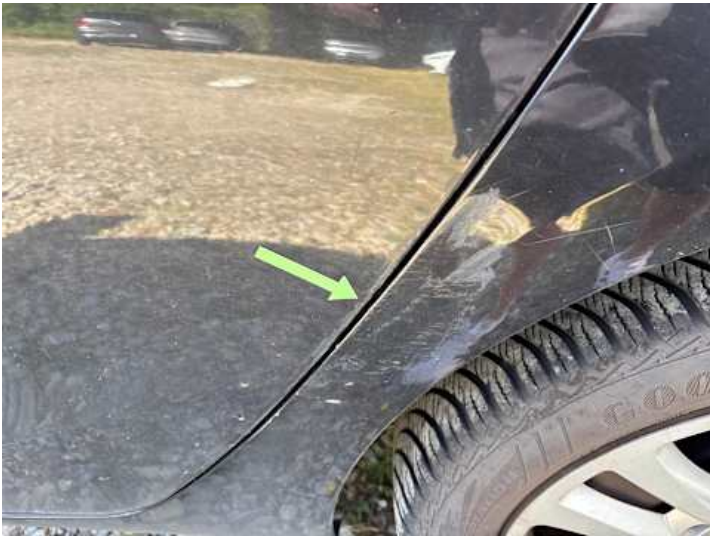
Türe hinten links (Kratzer, Lackschaden)

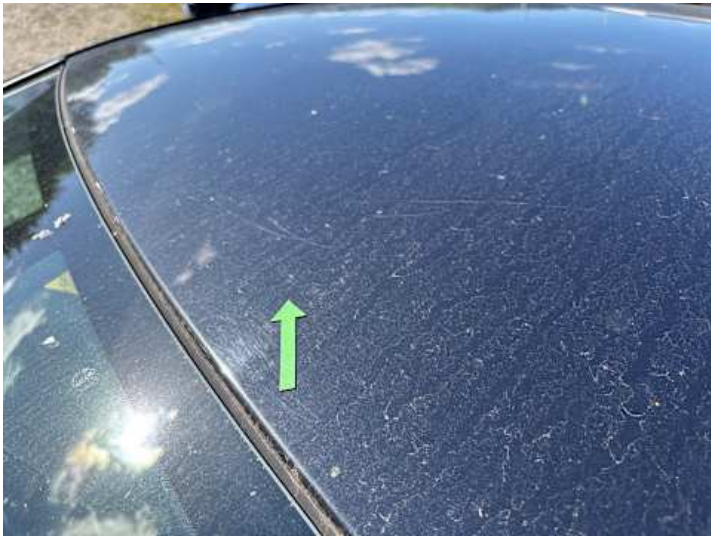
Dach (Kratzer)

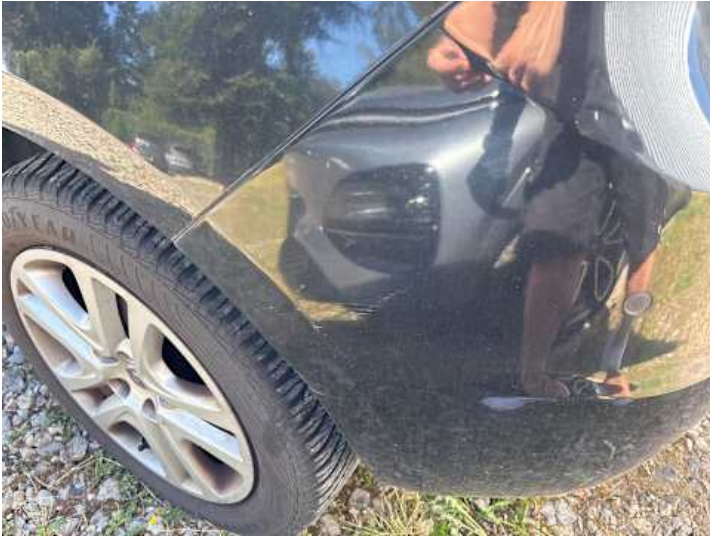
Stoßstange hinten (Kratzer)

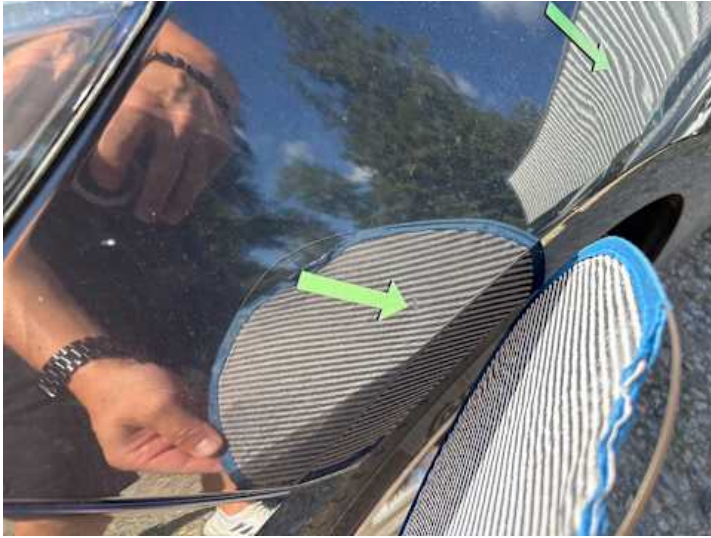
Kotflügel vorne links (Kratzer, Delle)

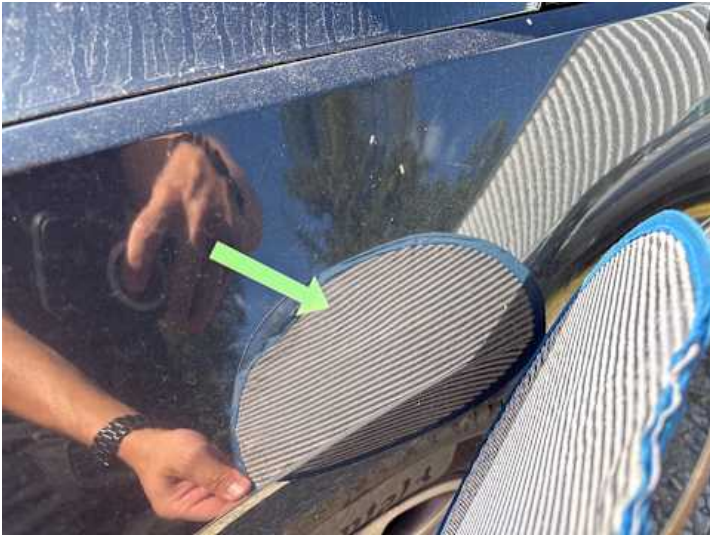
Kotflügel vorne links (Kratzer, Delle)

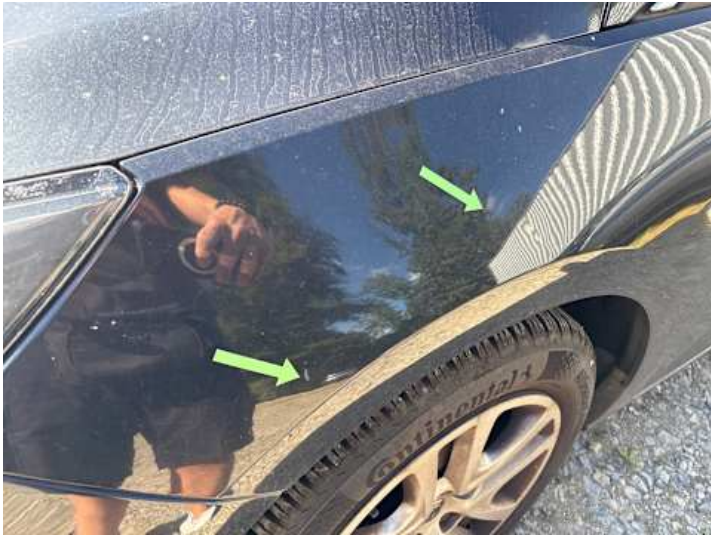
Kotflügel vorne links (Kratzer, Delle)

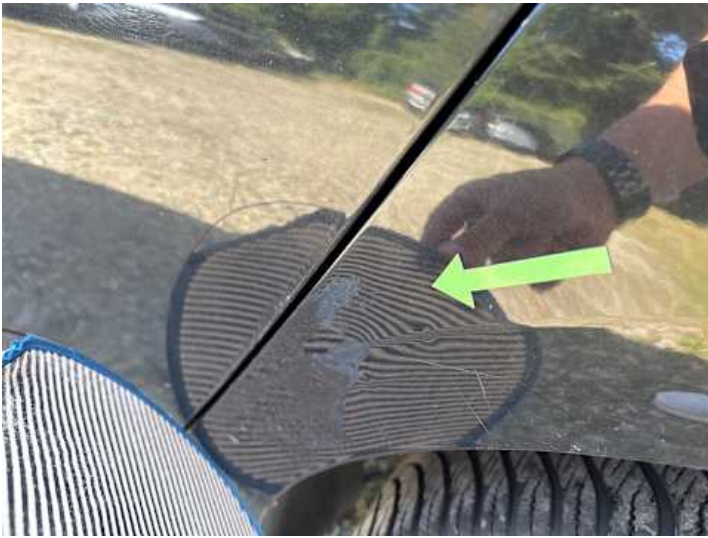
Seitenteil hinten links (Kratzer, Delle, Lackschaden)

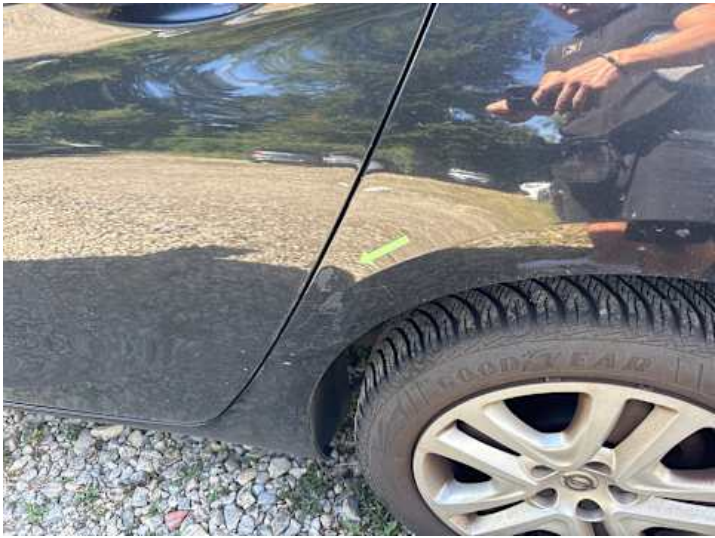
Seitenteil hinten links (Kratzer, Delle, Lackschaden)

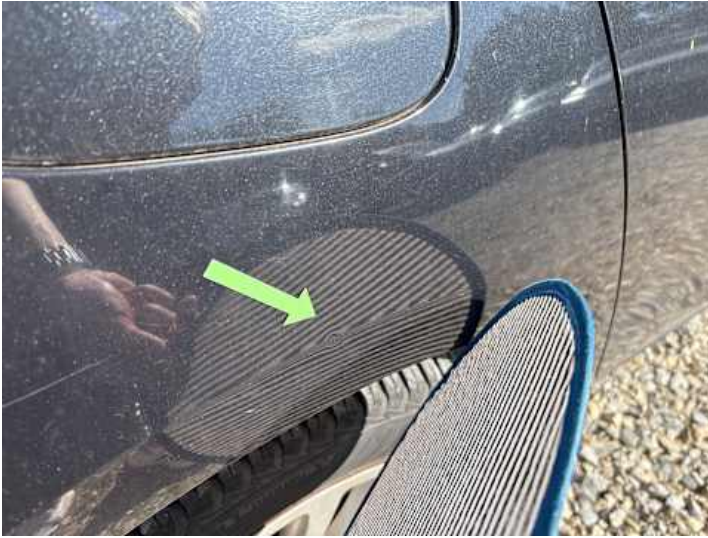
Seitenteil hinten rechts (Kratzer, Delle)

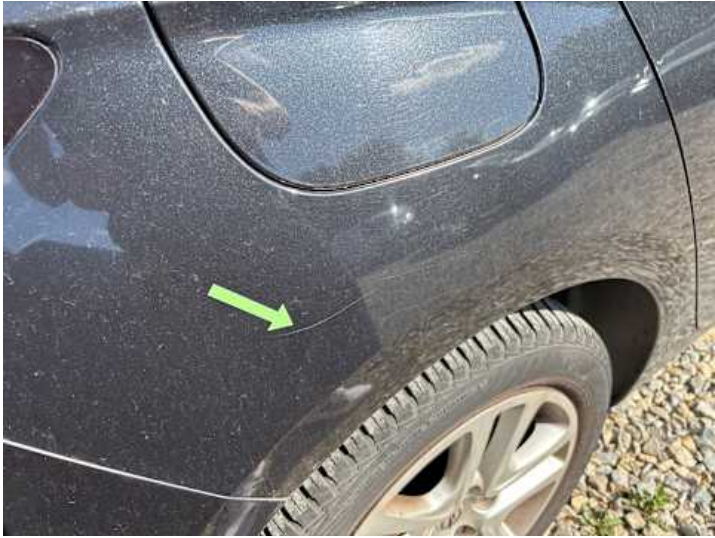
Seitenteil hinten rechts (Kratzer, Delle)

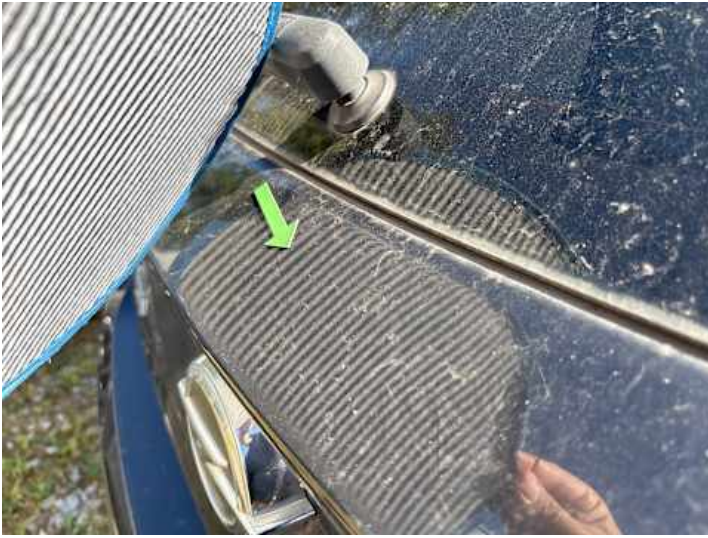
Heckklappe (Delle)

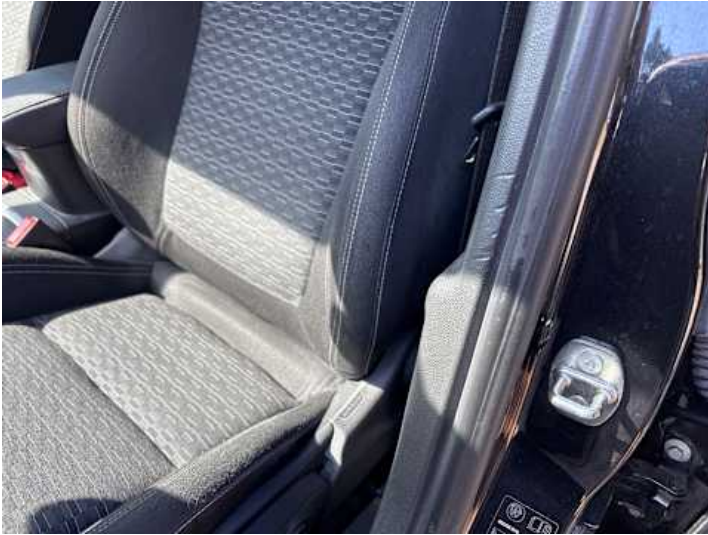
Innenraum (Verschleiß)

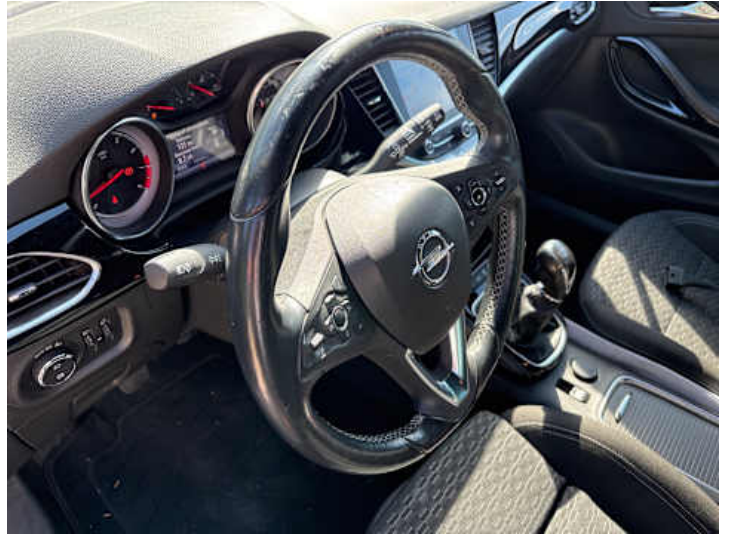
Innenraum (Verschleiß)

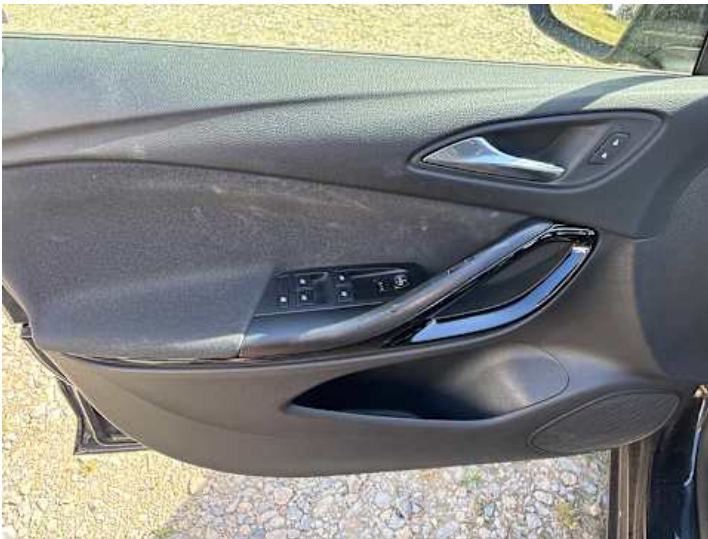
Innenraum (Verschleiß)
