## Renault Clio Experience

EZ 02/2020 | Kleinwagen | Benzin | Schaltgetriebe | 108.408km

Fahrzeug aufgenommen am: 14.07.2026

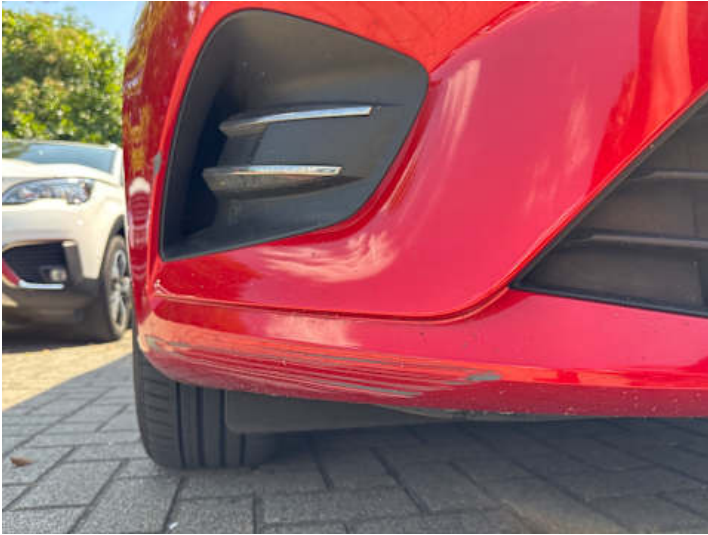
Stoßstange vorne (Kratzer)

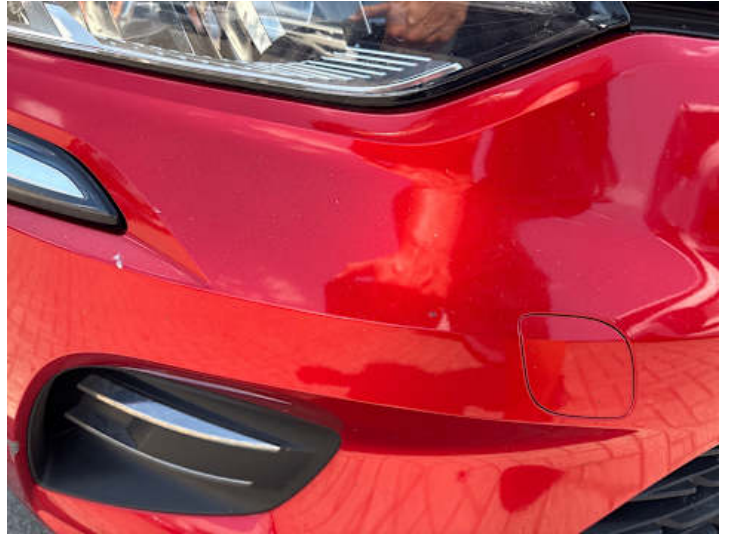
Stoßstange vorne (Kratzer)

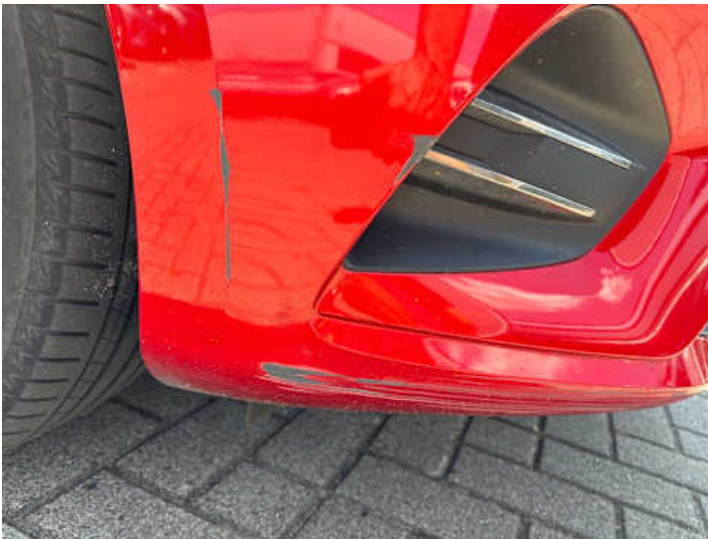
Stoßstange vorne (Kratzer)

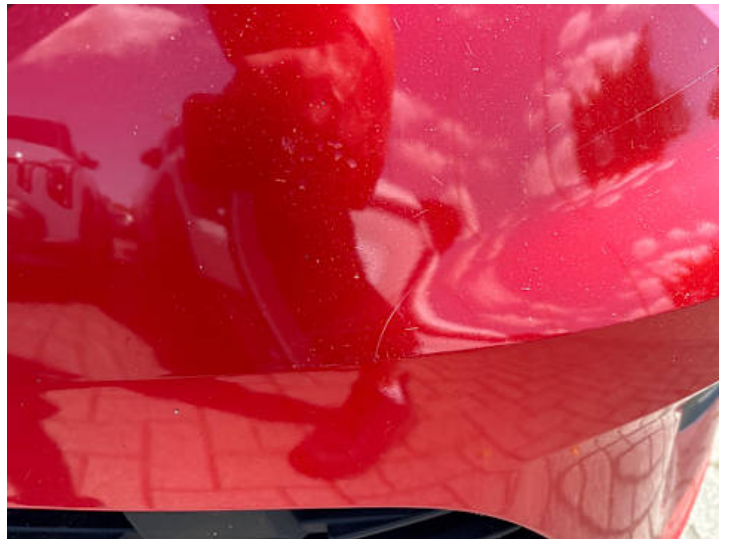
Stoßstange vorne (Kratzer)

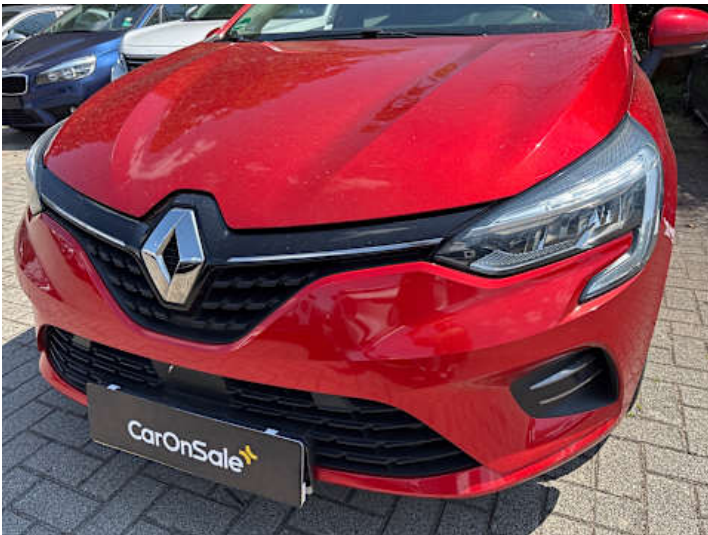
Stoßstange vorne (Kratzer)

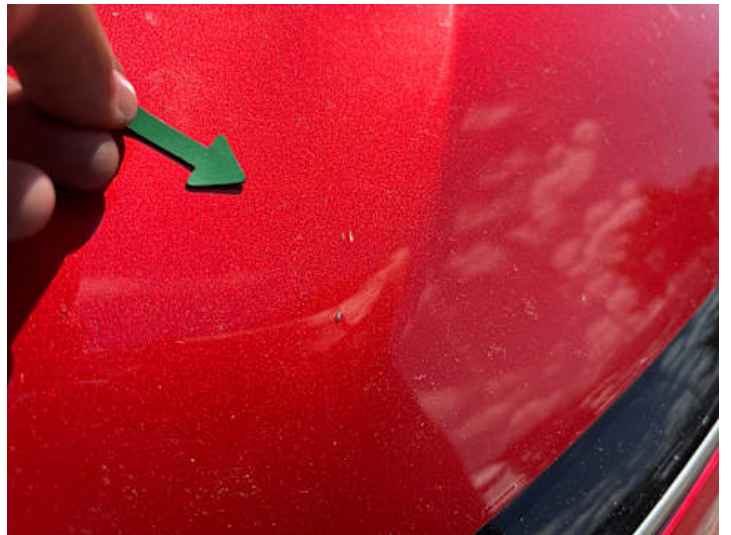
Motorhaube (Kratzer)

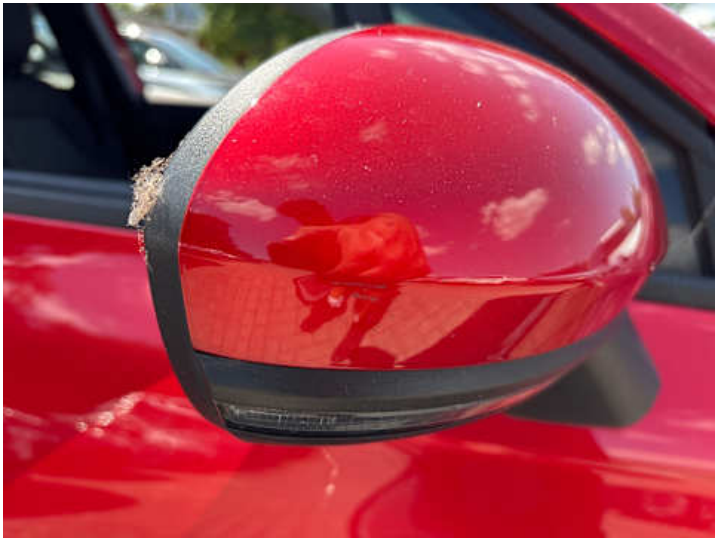
Beifahrtür (Kratzer)

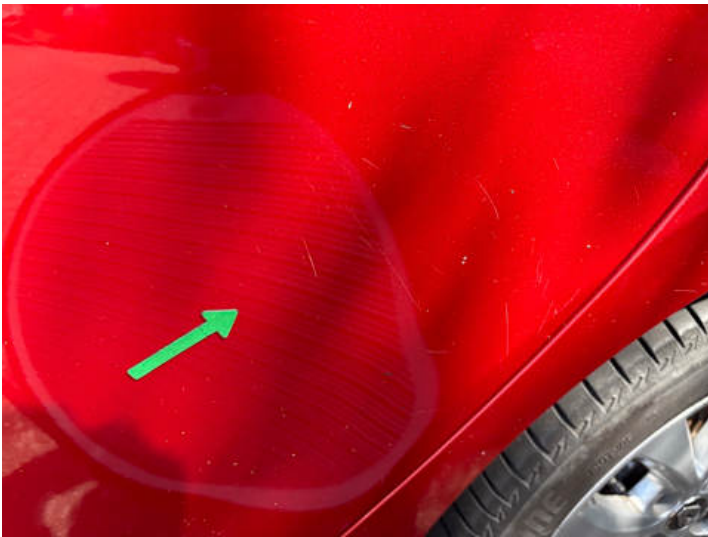
Türe hinten links (Kratzer)

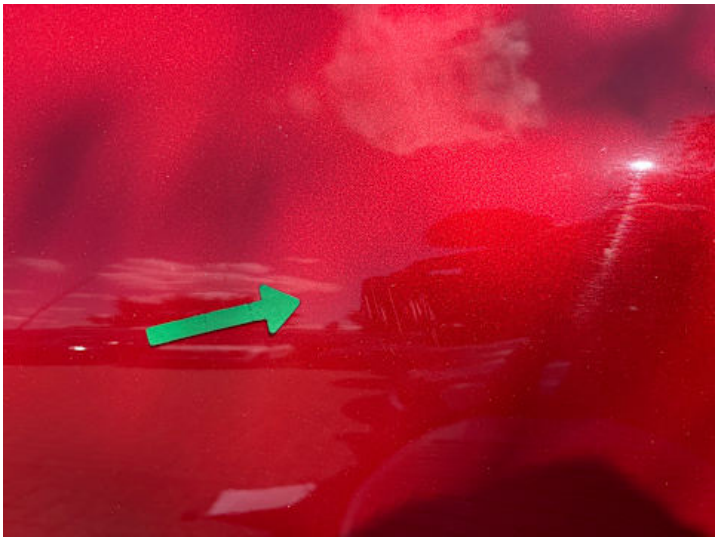
Türe hinten links (Kratzer)

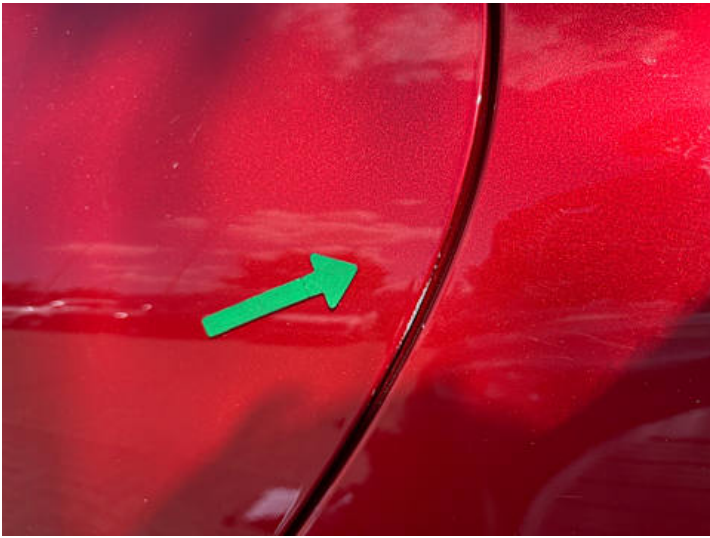
Türe hinten links (Kratzer)

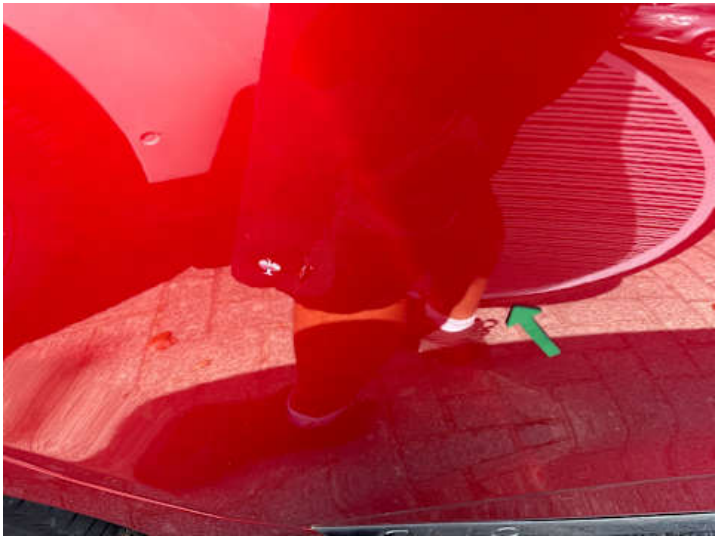
Türe hinten rechts (Kratzer)

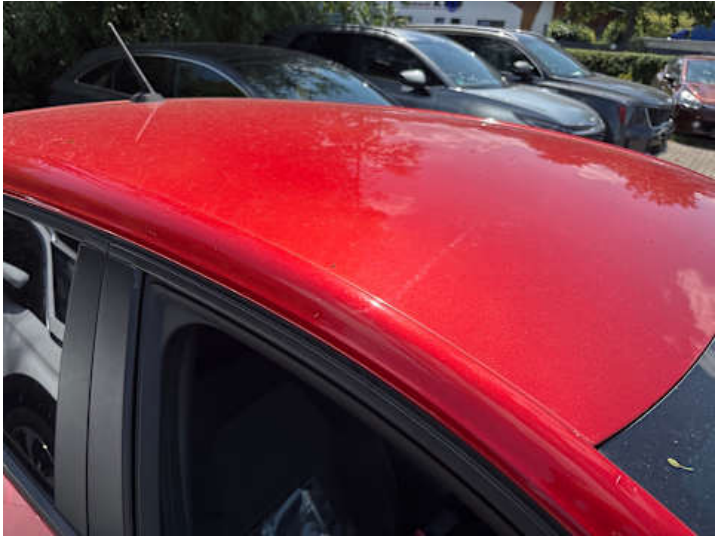
Dach (Kratzer)

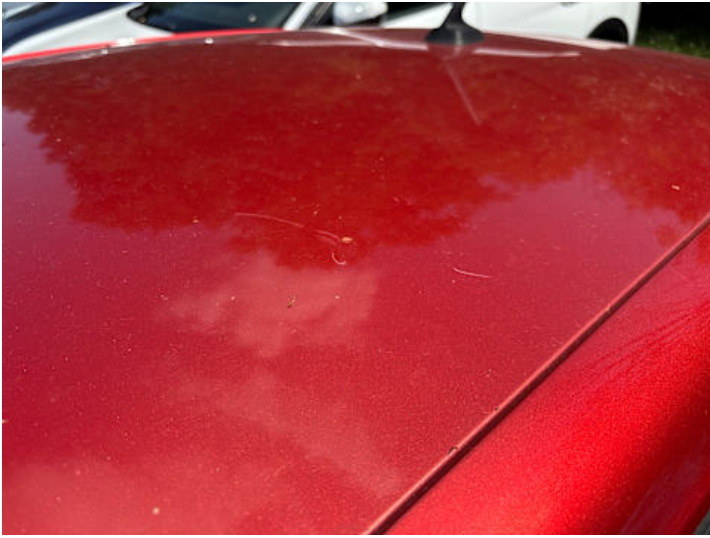
Dach (Kratzer)

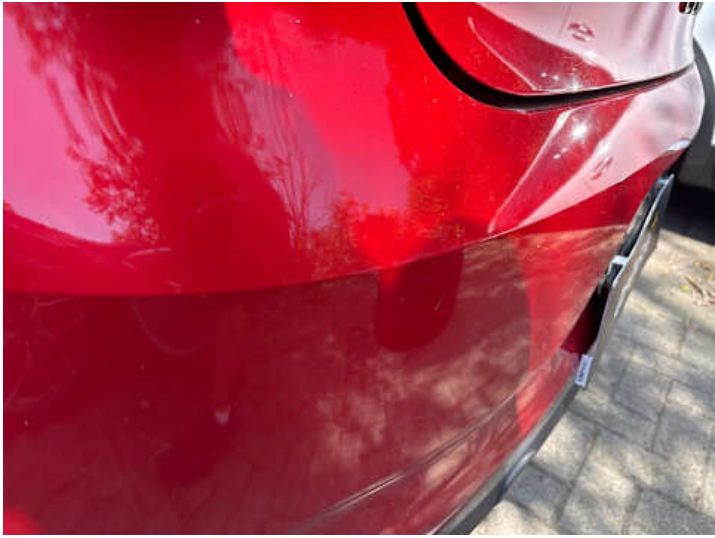
Stoßstange hinten (Kratzer)

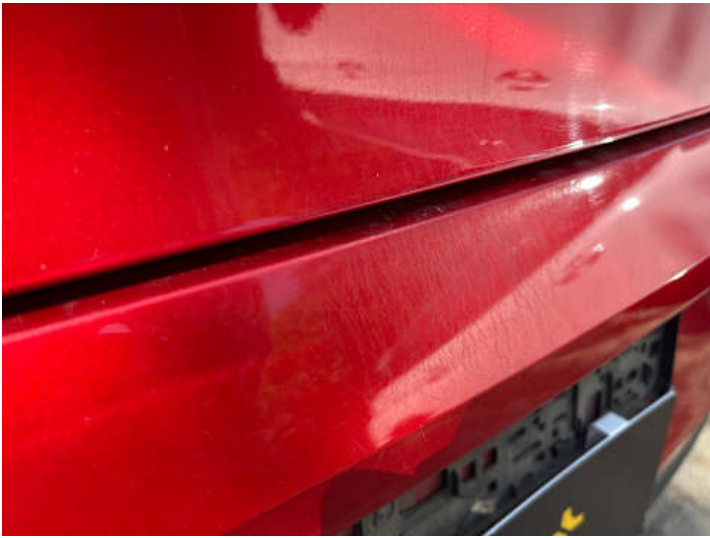
Stoßstange hinten (Kratzer)

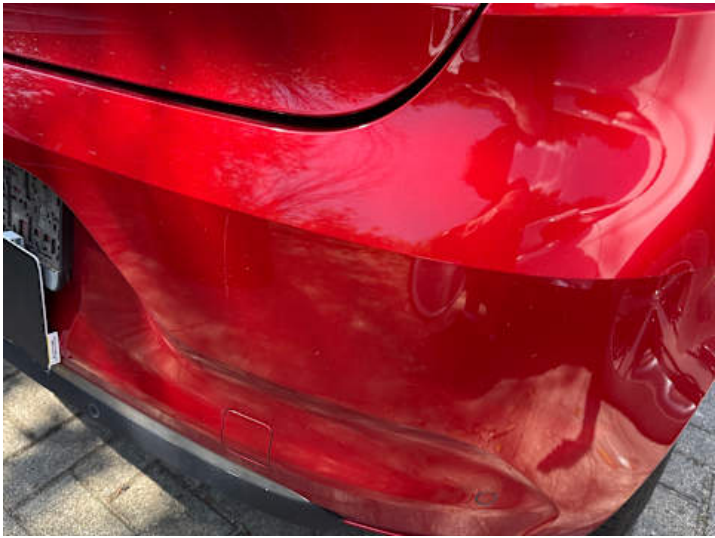
Stoßstange hinten (Kratzer)

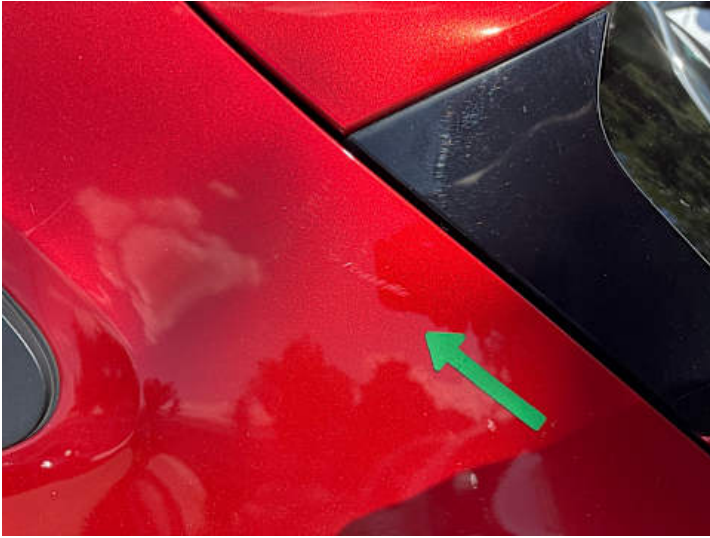
Seitenteil hinten links (Delle)

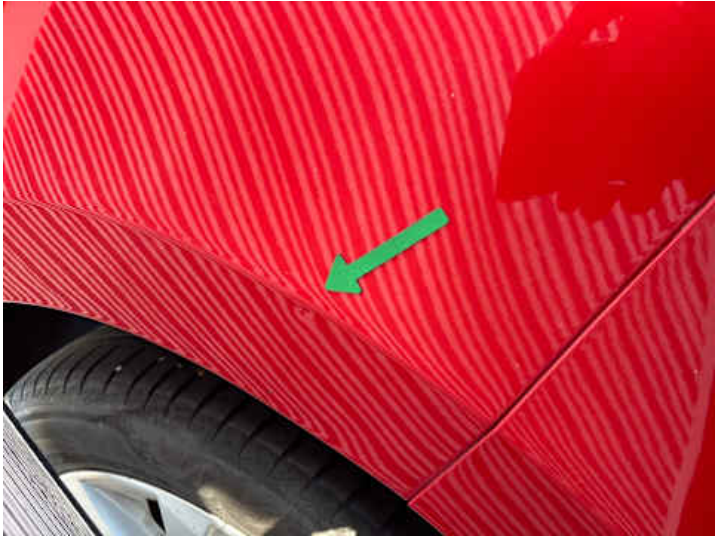
Seitenteil hinten links (Delle)

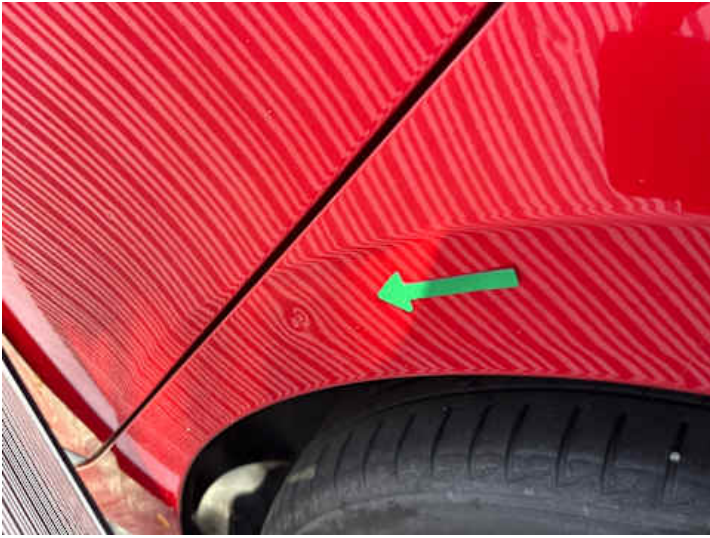
Seitenteil hinten links (Delle)

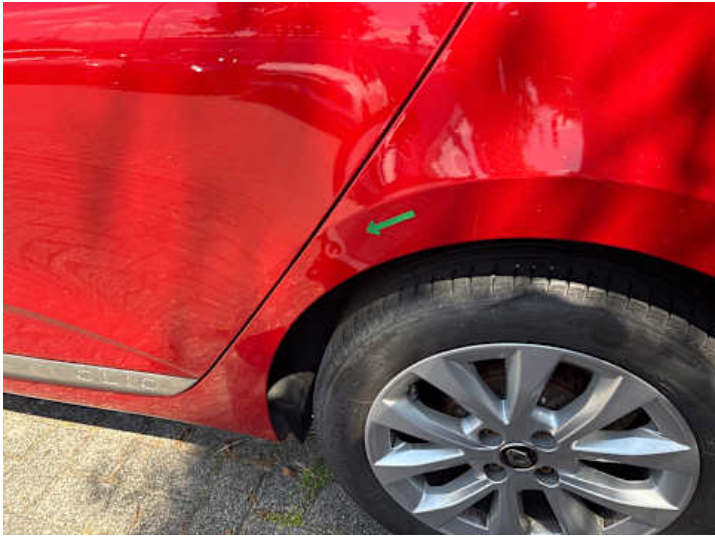
Seitenteil hinten links (Delle)

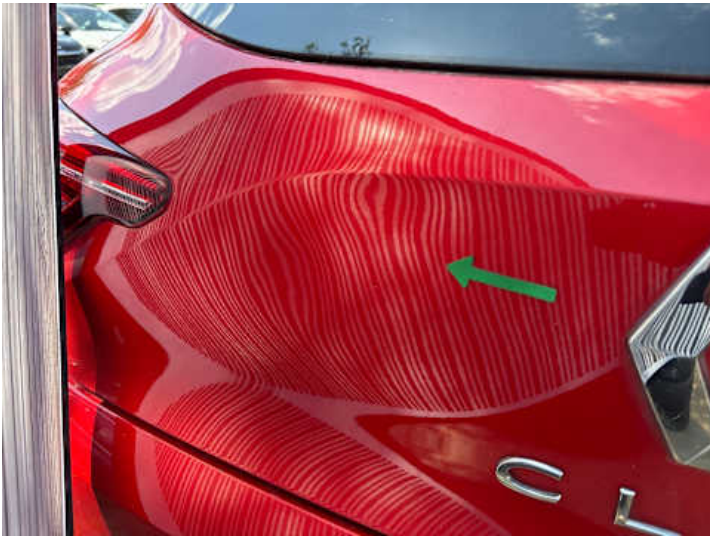
Heckklappe (Kratzer, Verformung)

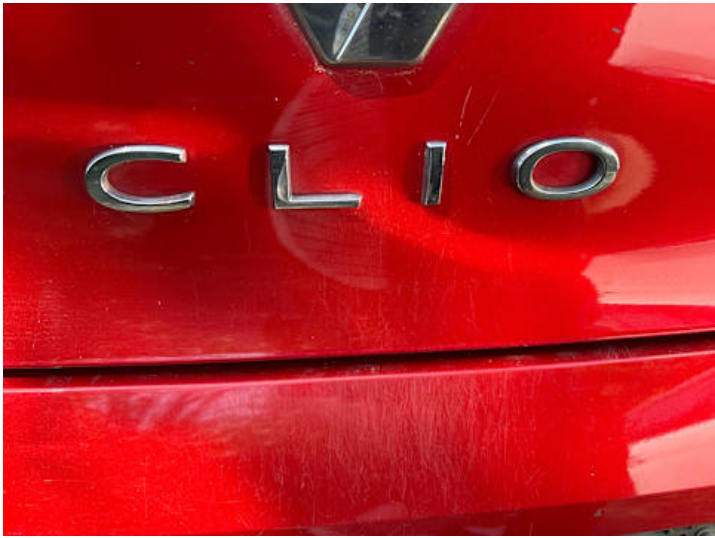
Heckklappe (Kratzer, Verformung)

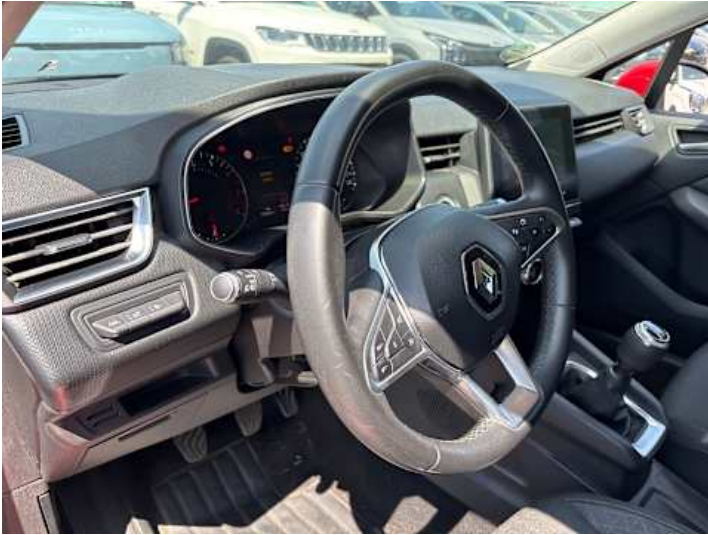
Innenraum (Verschleiß)

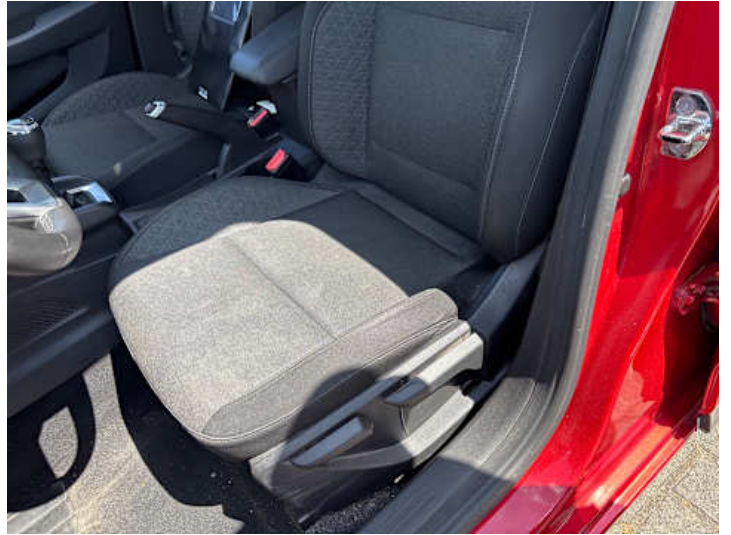
Innenraum (Verschleiß)
