## Volkswagen Golf Comfortline

EZ 10/2007 | Kombi | Benzin | Automatikgetriebe | 137.731km  
Besteuerung: Differenzbesteuert (§25a UStG)  
Fahrzeugstandort: 40\*\*\*  
Fahrzeug aufgenommen am: 04.08.2026

# Hinweise zum Zustandsbericht

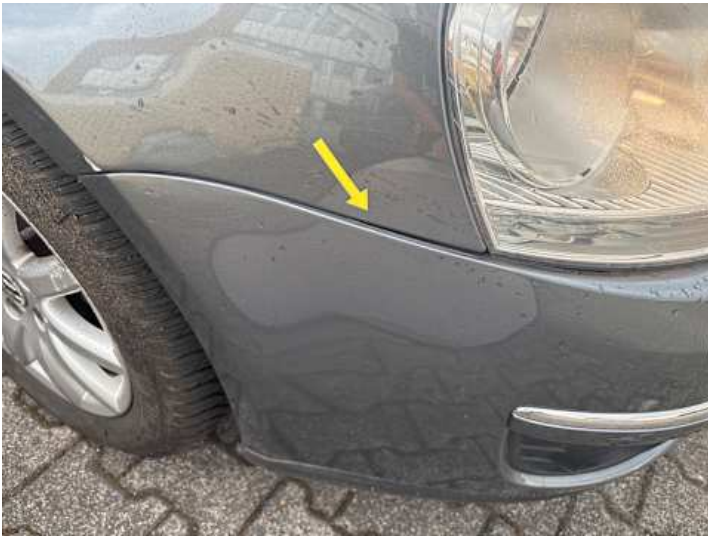
Stoßstange vorne (Unsachgemäß instand gesetzt, Spaltmaße ungenau)

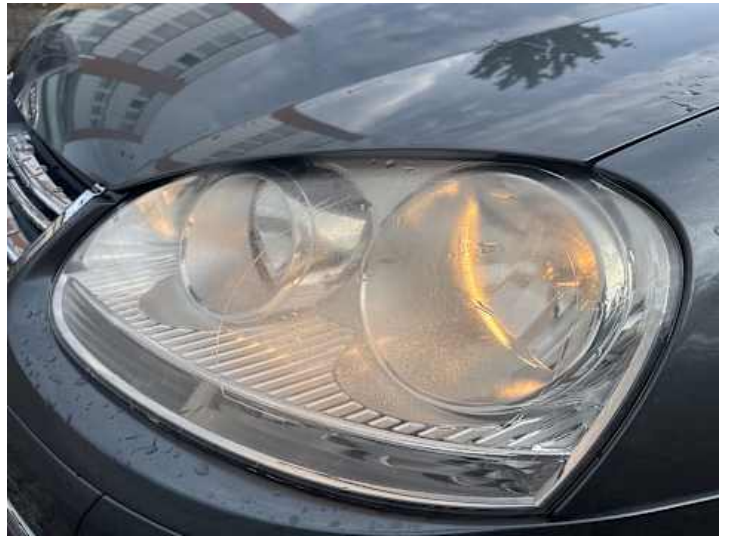
Scheinwerfer (links) (Blind)

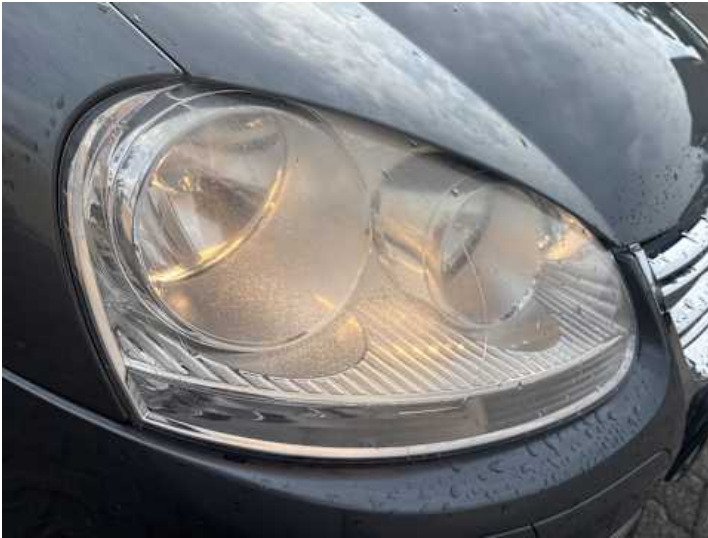
Scheinwerfer (rechts) (Blind)

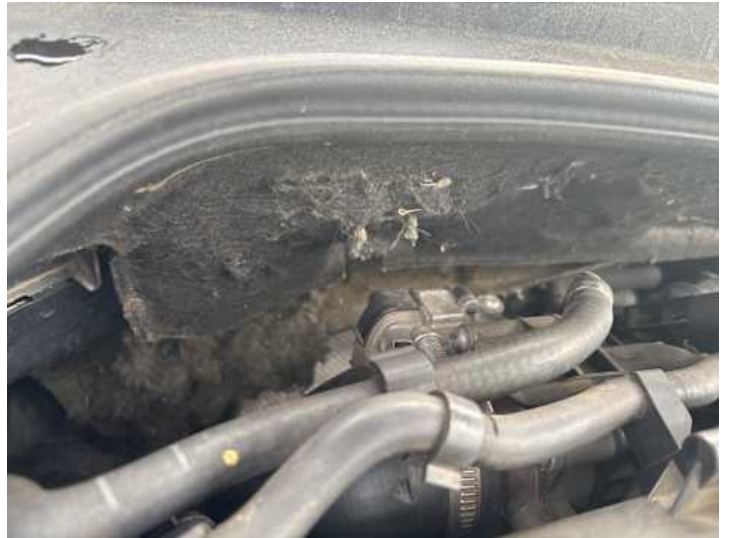
Motorhaube (Riss/Bruch)

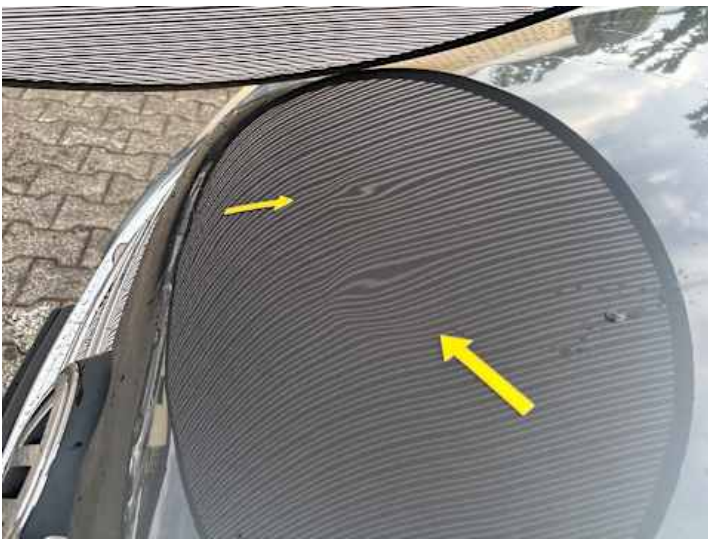
Motorhaube (Delle)

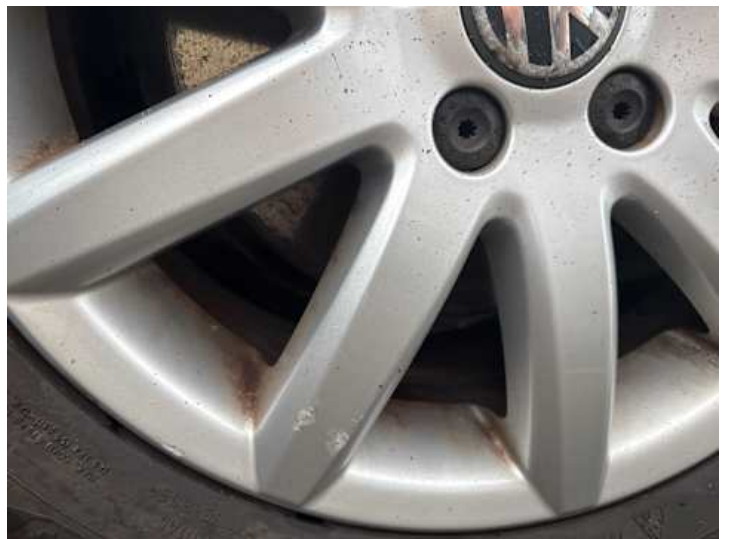
Rad (Kratzer, Kerben)

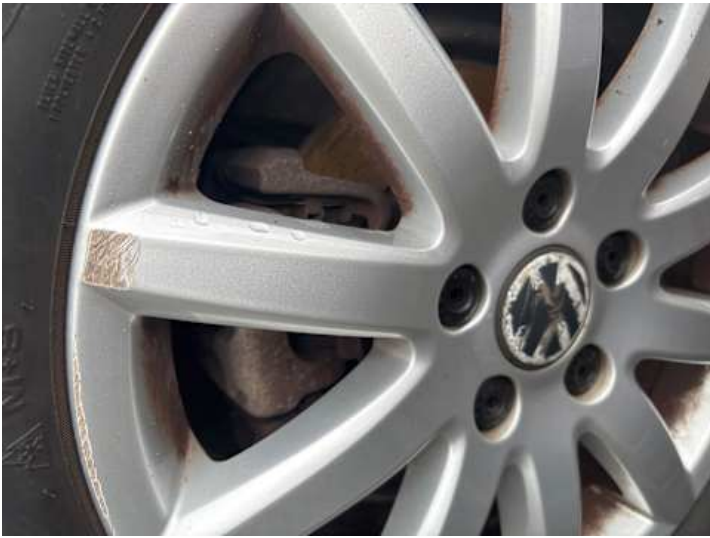
Rad (Kratzer, Kerben)

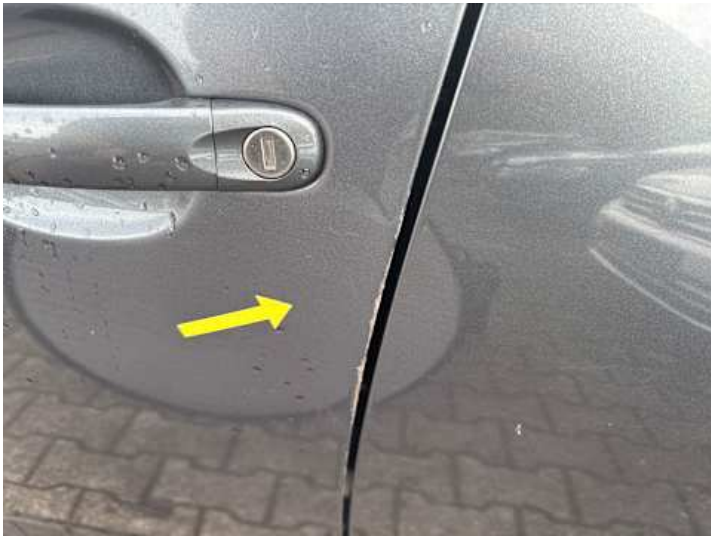
| Fahrzeugteil | Lackschichtdicke (in µm) | Fahrzeugteil | Lackschichtdicke (in µm) |
|---|---|---|---|
| Fahrertür | 360 | Beifahrertür | 190 |

Fahrtür (Lackschaden)

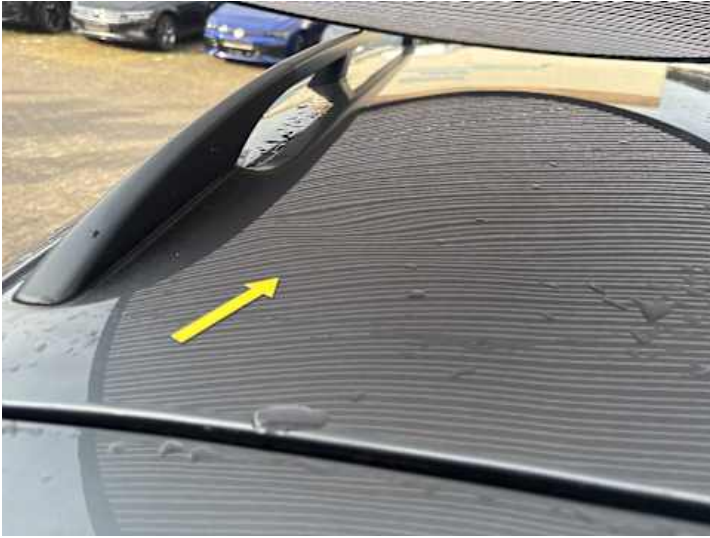
Dach (Verformung, Delle)

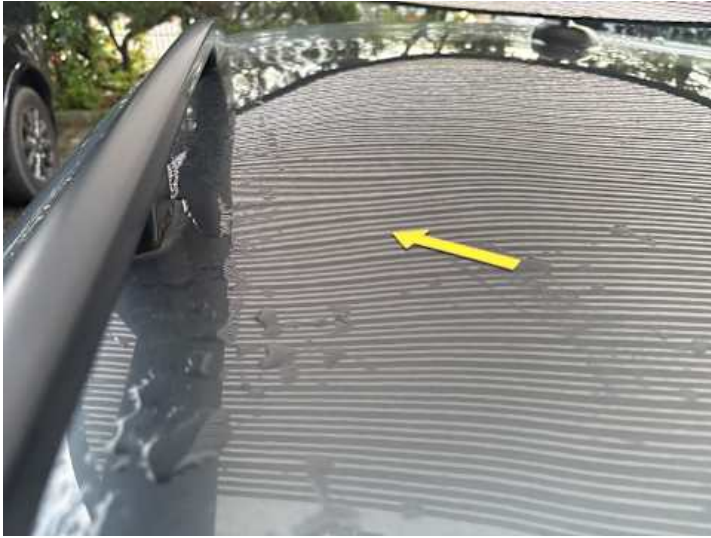
Dach (Verformung, Delle)

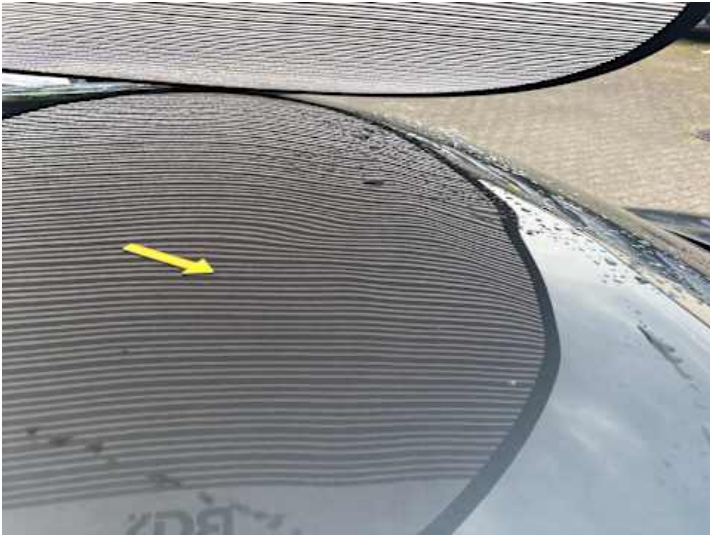
Dach (Verformung, Delle)

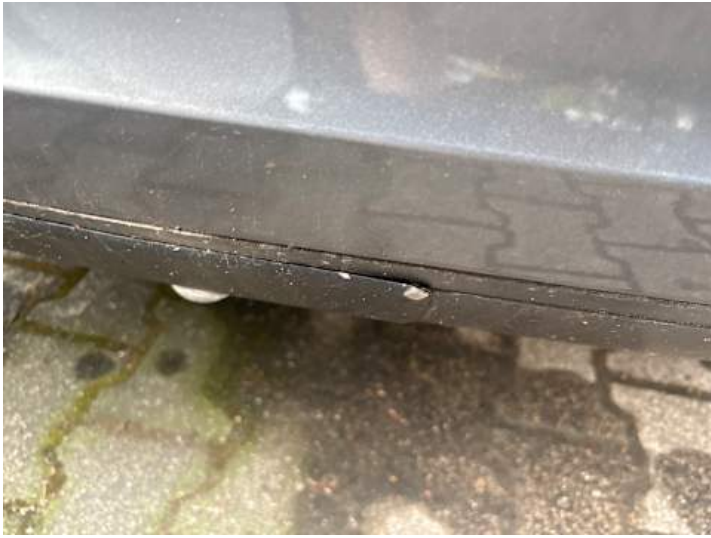
Stoßstange hinten (Spaltmaße ungenau)

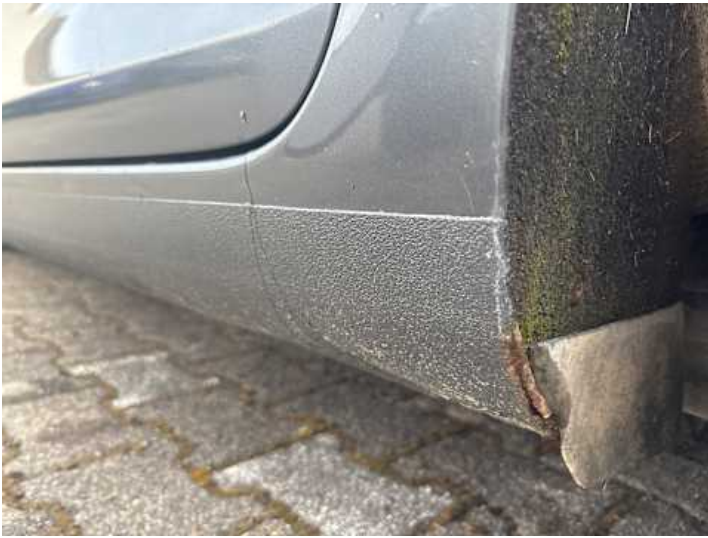
Schweller links (Rost)

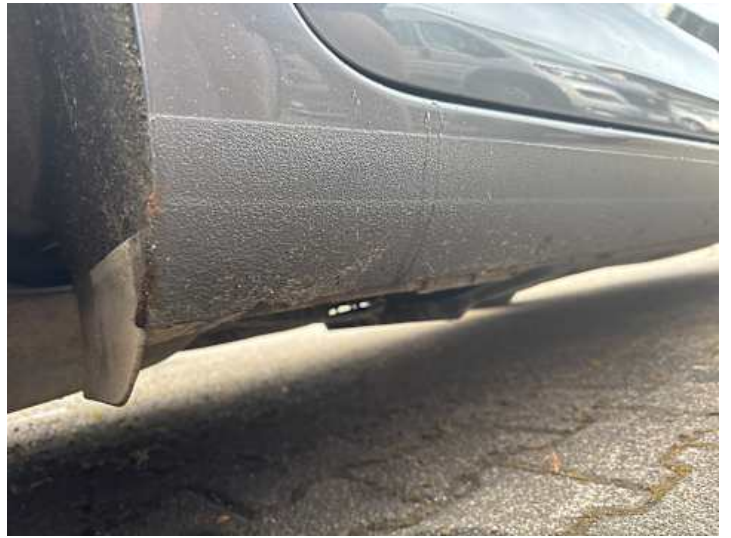
Schweller rechts (Rost)

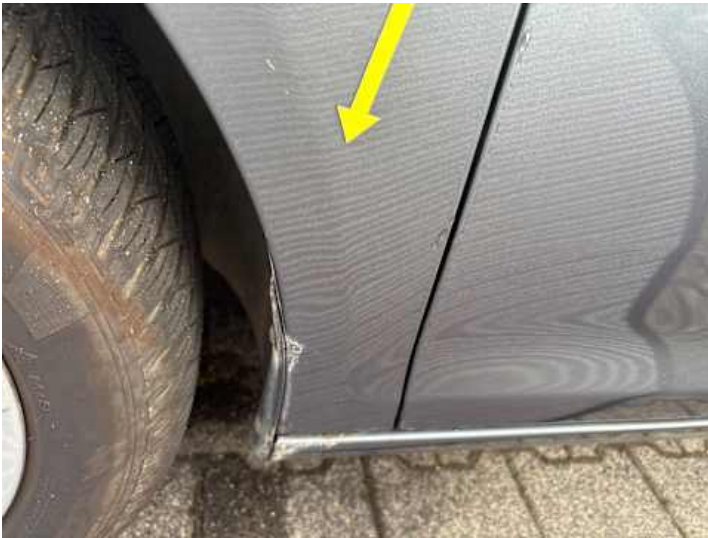
Kotflügel vorne links (Lackschaden, Delle)

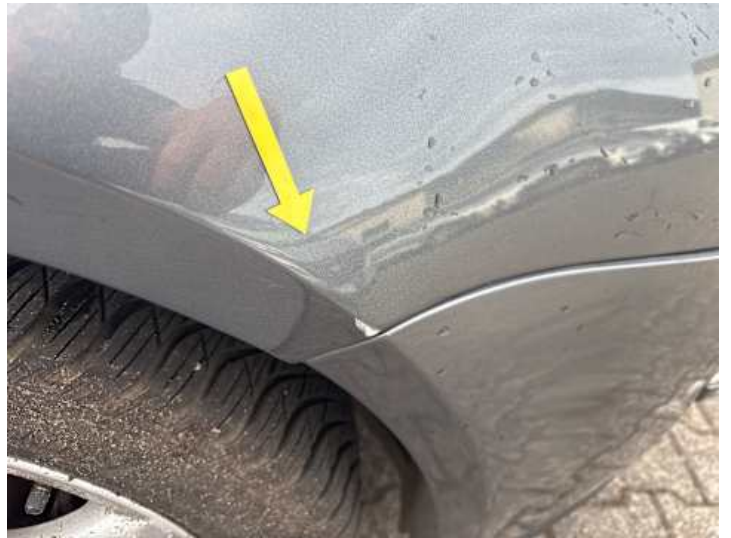
Kotflügel vorne rechts (Lackschaden)

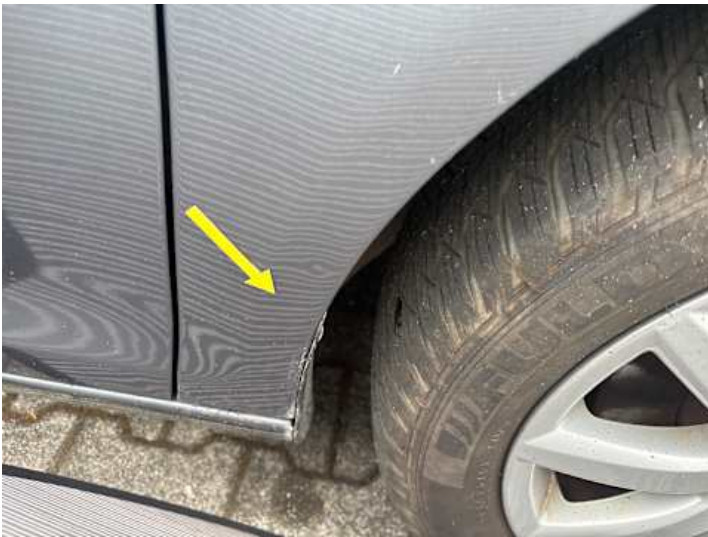
Kotflügel vorne rechts (Delle)

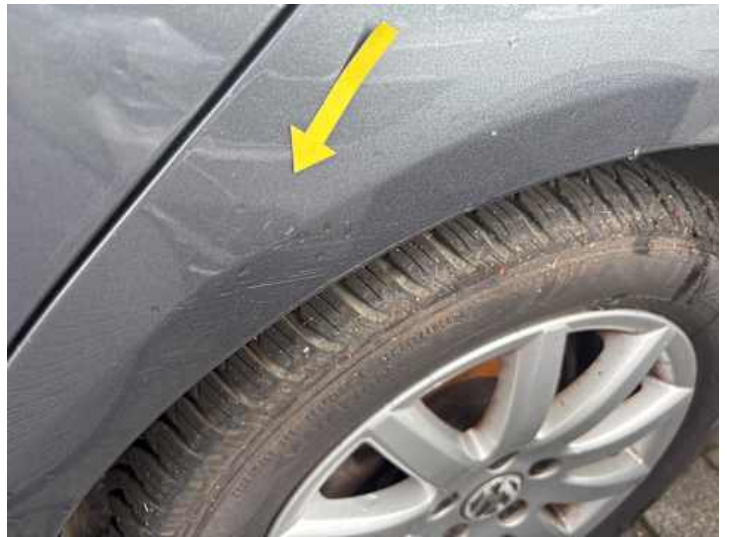
Seitenteil hinten links (Kratzer)

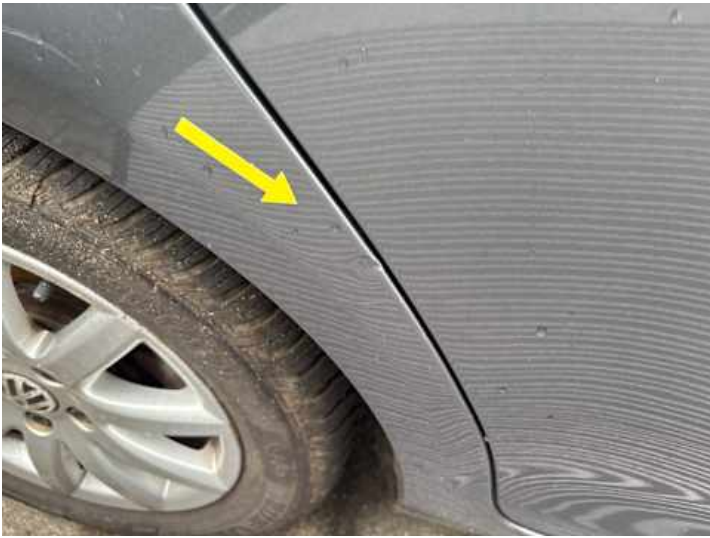
Seitenteil hinten rechts (Delle)

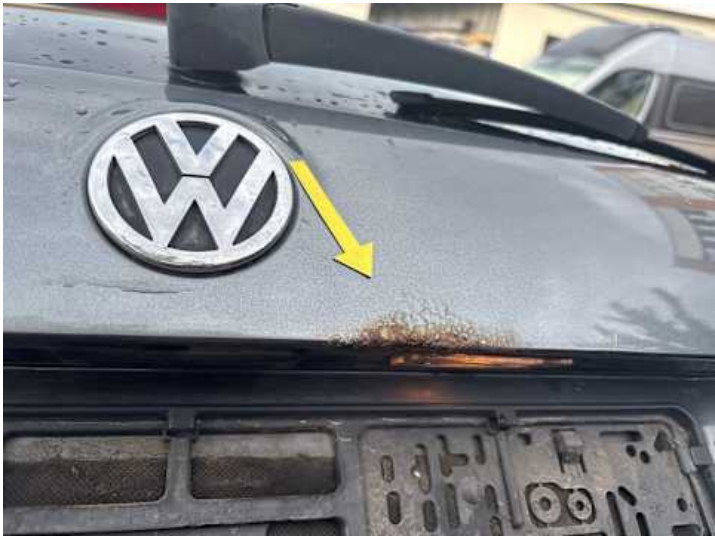
Heckklappe (Rost)

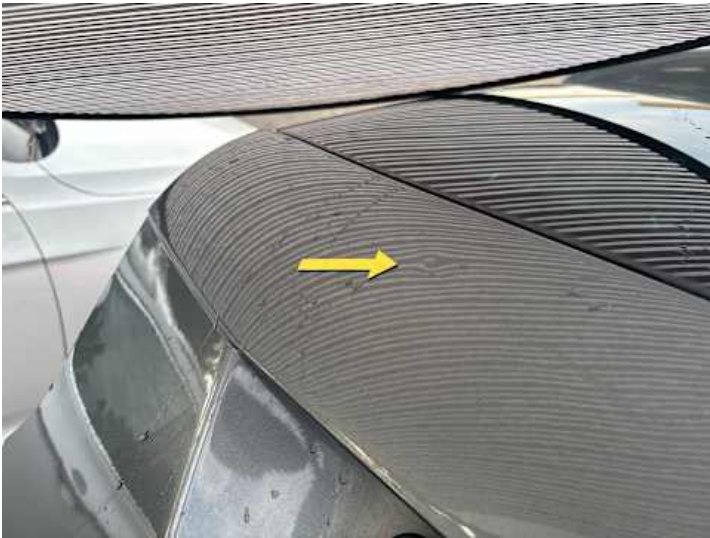
Heckklappe (Delle)

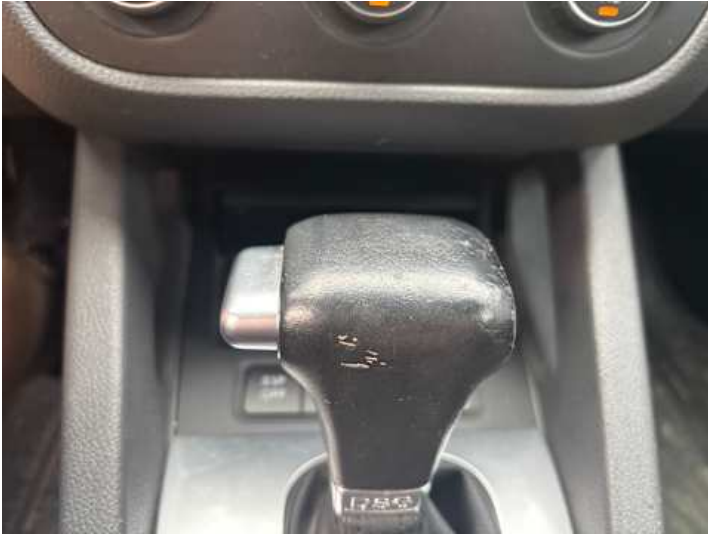
Innenraum (Verschleiß)

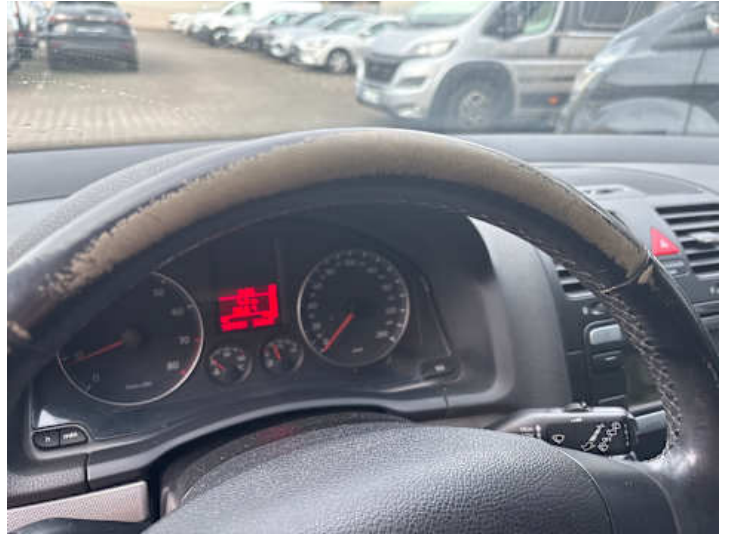
Innenraum (Verschleiß)

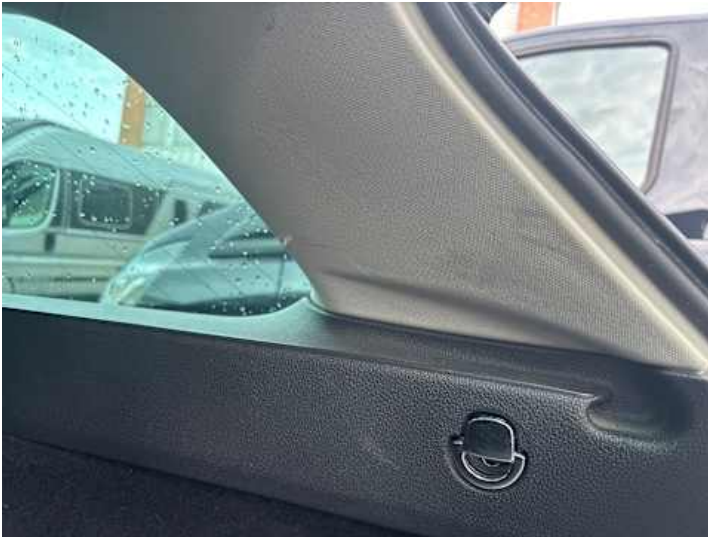
Innenraum (Verschmutzung)

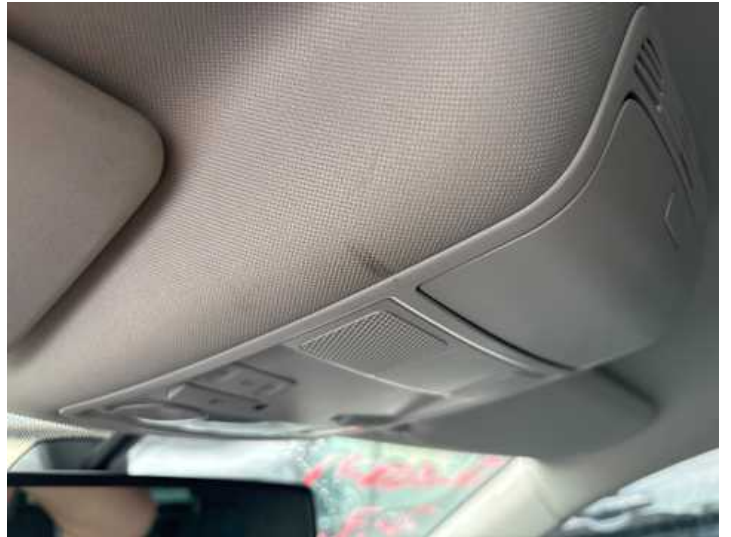
Innenraum (Verschmutzung)

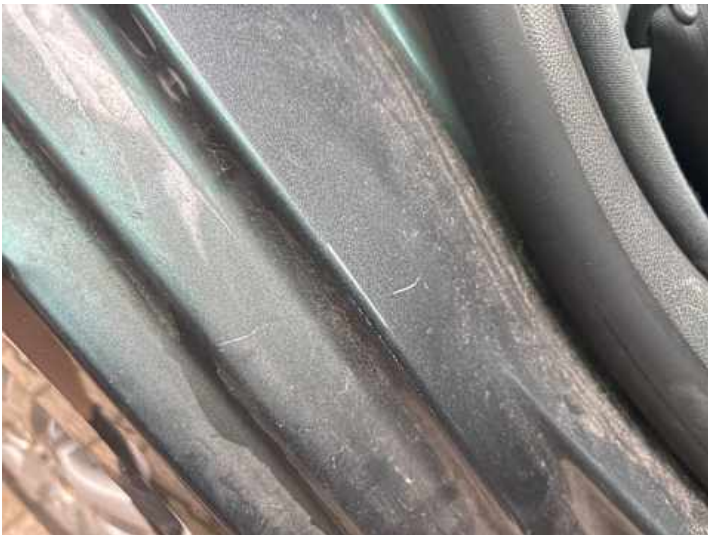
Innenraum (Kratzer)

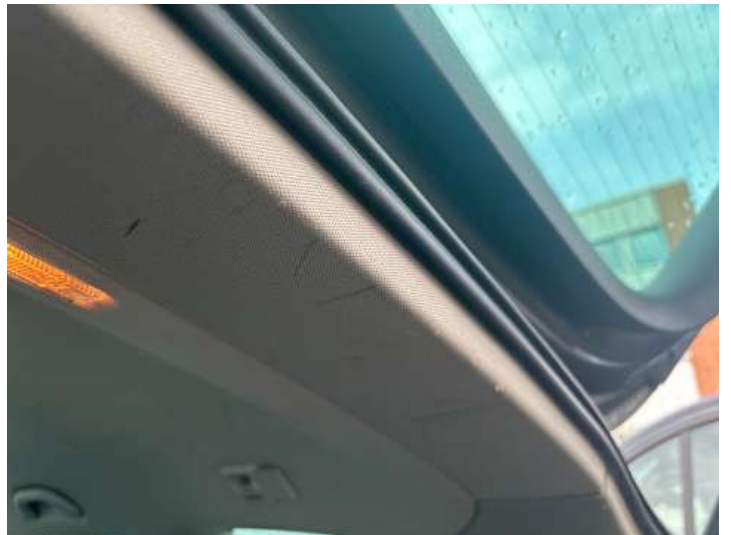
Innenraum (Kratzer)

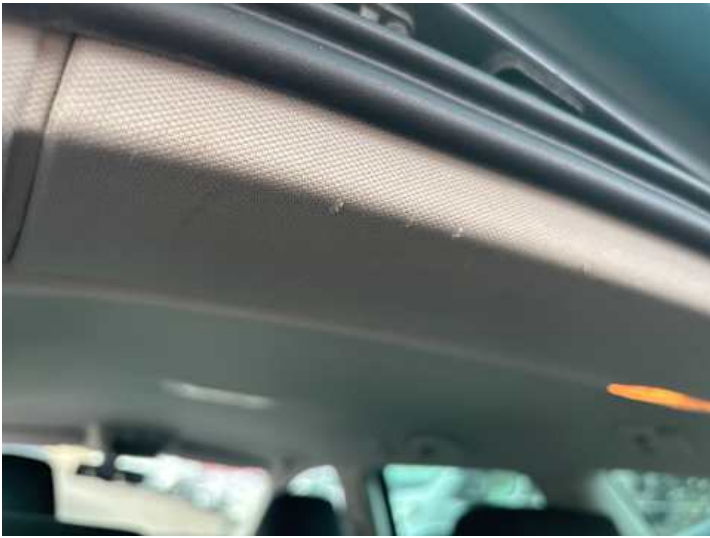
Innenraum (Kratzer)

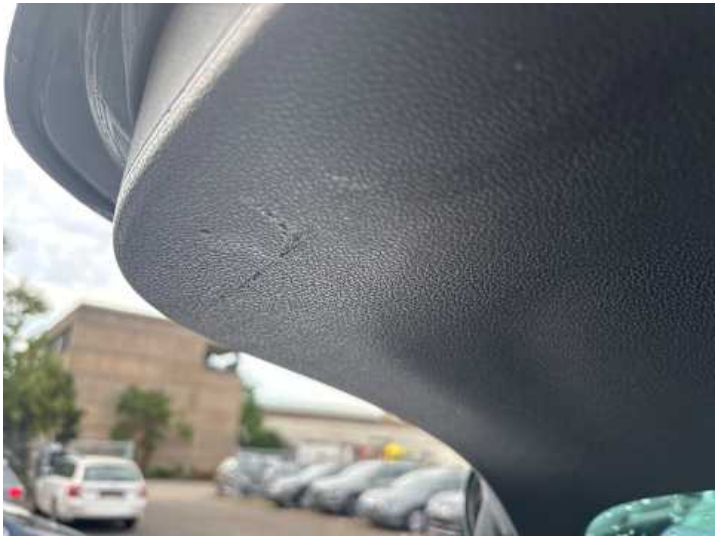
Innenraum (Kratzer)
