## BMW 3 Touring (G21N)

### Besichtigung

## Zustand / Beschädigungen

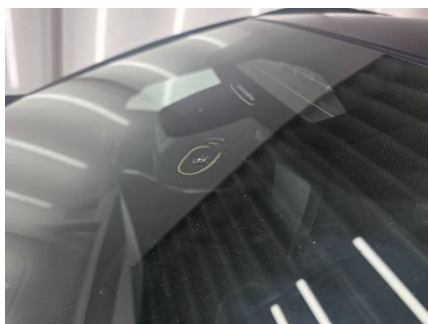
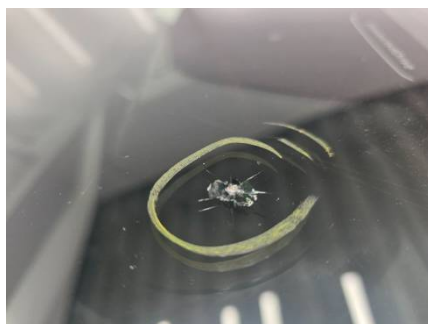
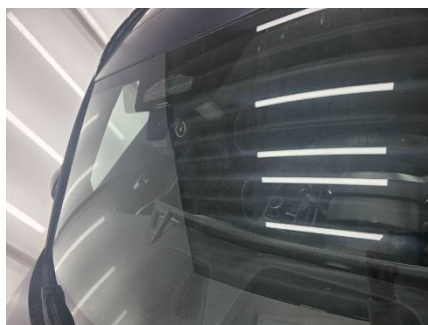
### 1 Frontscheibe

| Nr. | Bauteil | Schaden |
|---|---|---|
| 1 | Frontscheibe | Art der Beschädigung: Steinschlag<br>Art der Reparatur: Erneuern |

Art der Beschädigung: Steinschlag

Art der Reparatur: Erneuern

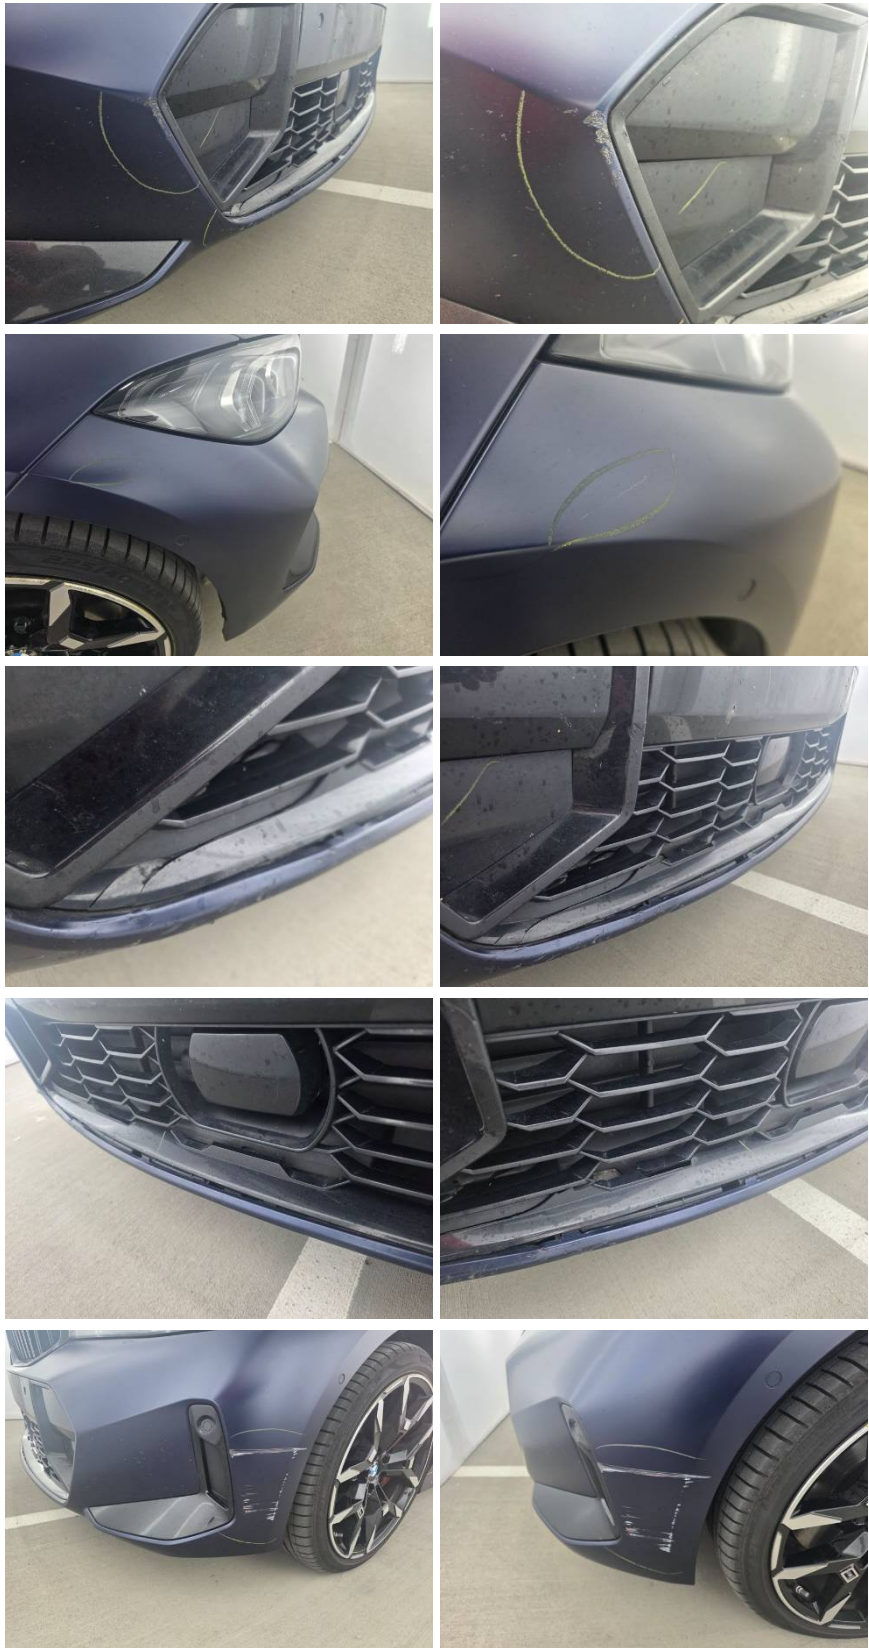
## 2 Stoßfänger + Grill vorn

| Nr. | Bauteil | Schaden |
|---|---|---|
| 2 | Stoßfänger + Grill vorn | Art der Beschädigung: Verschrammung<br>Art der Reparatur: Erneuern |

Art der Beschädigung: Verschrammung

Art der Reparatur: Erneuern

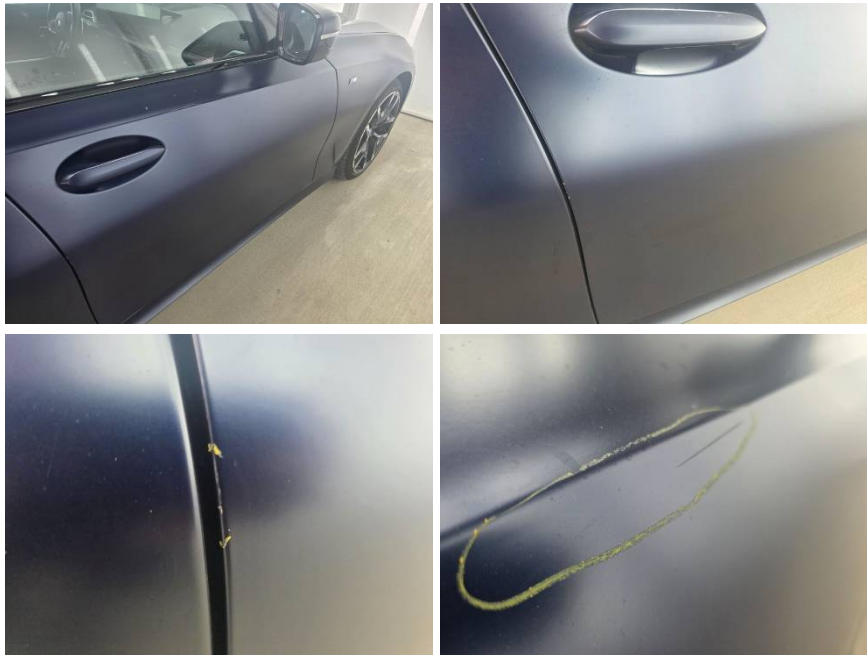
### 3 Beifahrertür

| Nr. | Bauteil | Schaden |
|---|---|---|
| 3 | Beifahrertür | Art der Beschädigung: Verschrammung<br>Art der Reparatur: Lackieren |

Art der Beschädigung: Verschrammung

Art der Reparatur: Lackieren

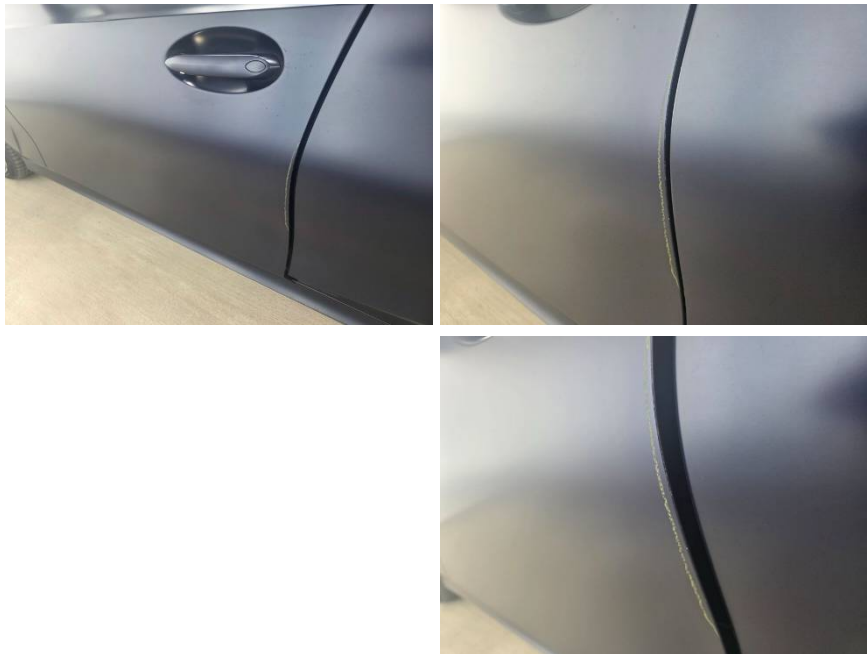
### 4 Fahrentür

| Nr. | Bauteil | Schaden |
|---|---|---|
| 4 | Fahrertür | Art der Beschädigung: Kantenschäden<br>Art der Reparatur: Lackieren |

Art der Beschädigung: Kantenschäden

Art der Reparatur: Lackieren

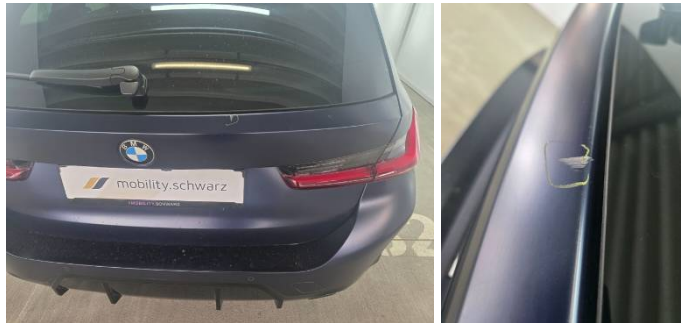
## 5 Kofferraumklappe

| Nr. | Bauteil | Schaden |
|---|---|---|
| 5 | Kofferraumklappe | Art der Beschädigung: Verschrammung<br>Art der Reparatur: Lackieren |

Art der Beschädigung: Verschrammung

Art der Reparatur: Lackieren

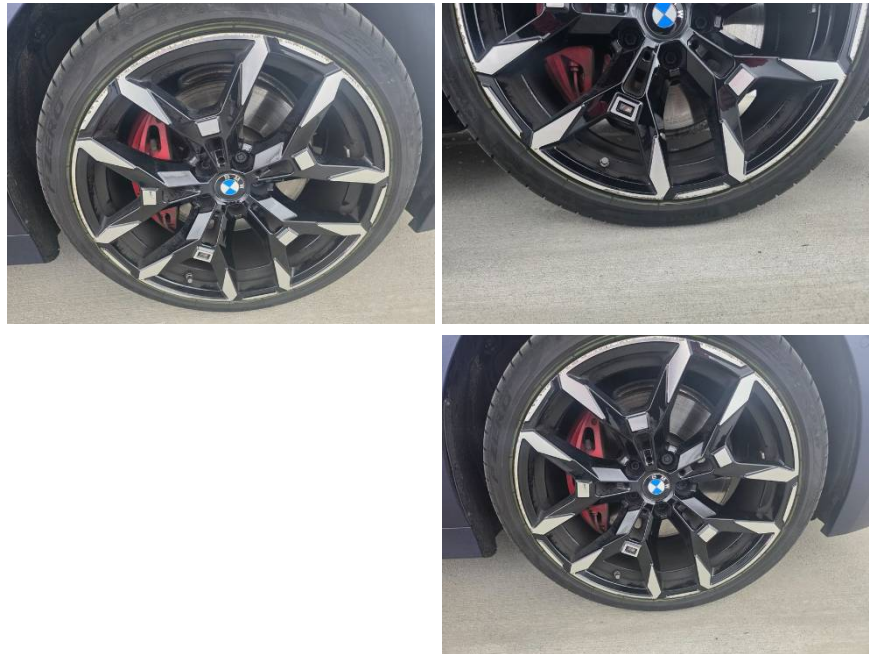
## 6 Sommerfelge vorne rechts

| Nr. | Bauteil | Schaden |
|---|---|---|
| 6 | Sommerfelge vorne rechts | Art der Beschädigung: Verschrammung<br>Art der Reparatur: Erneuern |

Art der Beschädigung: Verschrammung

Art der Reparatur: Erneuern

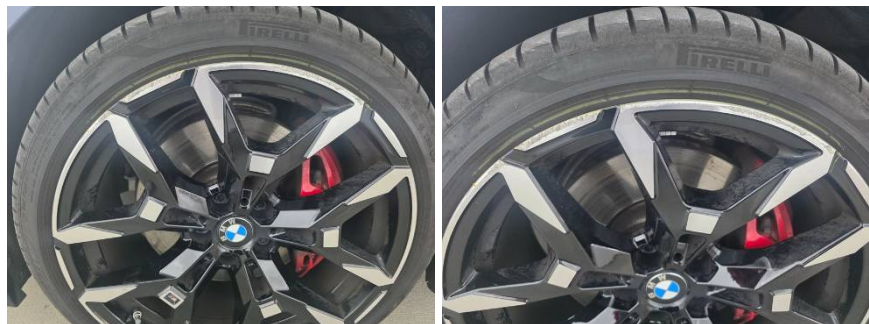
## 7 Sommerfelge vorne links

| Nr. | Bauteil | Schaden |
|---|---|---|
| 7 | Sommerfelge vorne links | Art der Beschädigung: Verschrammung<br>Art der Reparatur: Erneuern |

Art der Beschädigung: Verschrammung

Art der Reparatur: Erneuern

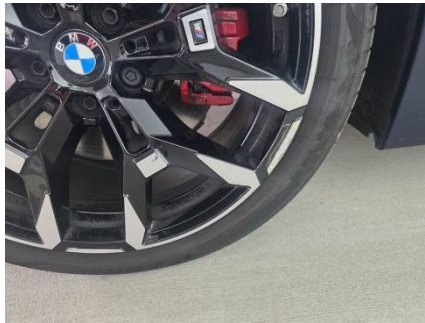
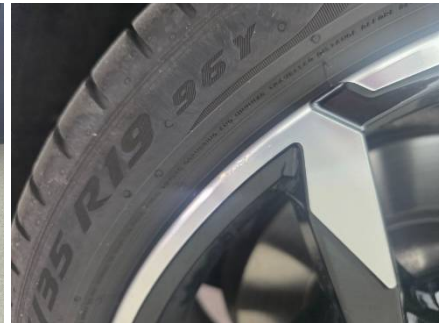
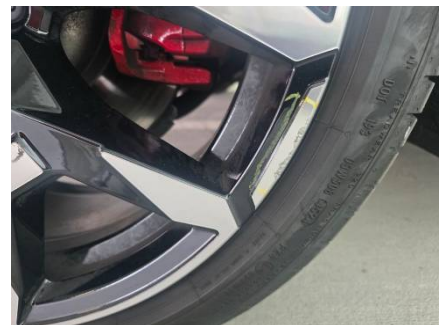
## 8 Sommerfelge hinten rechts

| Nr. | Bauteil | Schaden |
|---|---|---|
| 8 | Sommerfelge hinten rechts | Art der Beschädigung: Verschrammung<br>Art der Reparatur: Erneuern |

Art der Beschädigung: Verschrammung

Art der Reparatur: Erneuern

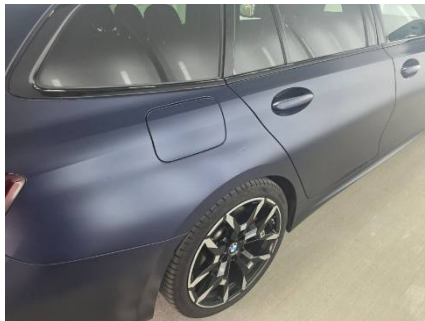
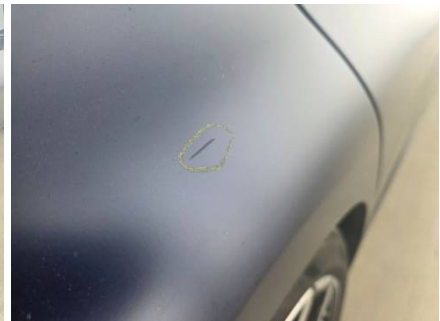
## 9 Radlauf hinten rechts

Art der Beschädigung: Kratzer

Art der Reparatur: Gebrauchsspuren

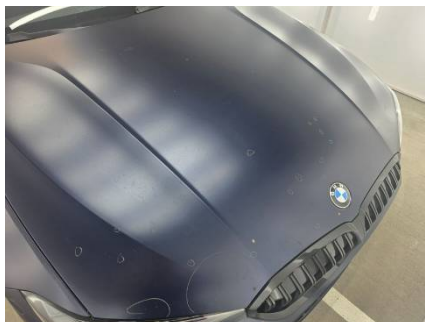
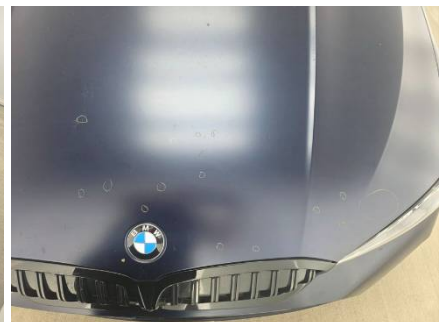
## 10 Motorhaube

Art der Beschädigung: Steinschläge

Art der Reparatur: Gebrauchsspuren
