## Opel Vivaro Edition L

EZ 05/2020 | Kastenwagen | Diesel | Schaltgetriebe | 116.963km  
Besteuerung: Regelbesteuert (Deutschland)  
Fahrzeugstandort: 37\*\*\*  
Fahrzeug aufgenommen am: 06.08.2026

### Fahrzeugdaten

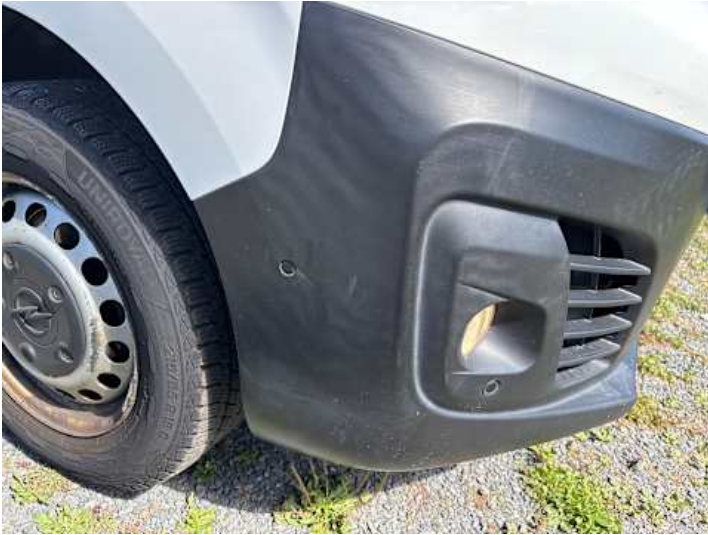
Stoßstange vorne (Kratzer)

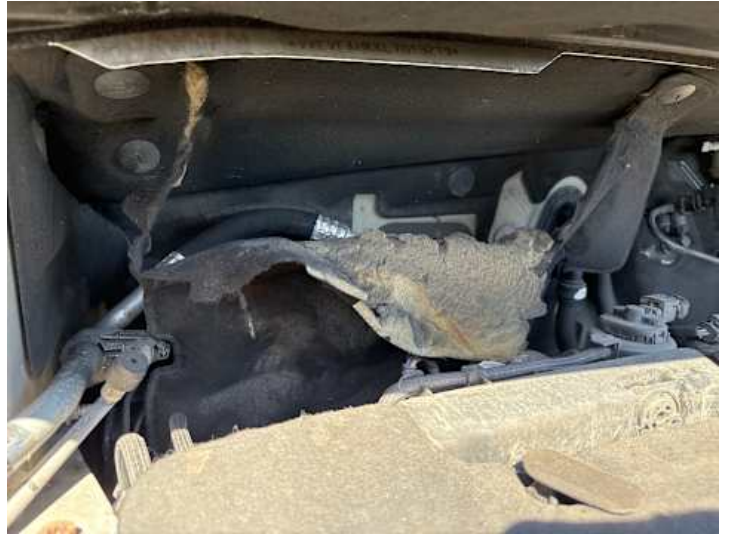
Motorhaube (Anderer Schaden): Dämmung beschädigt

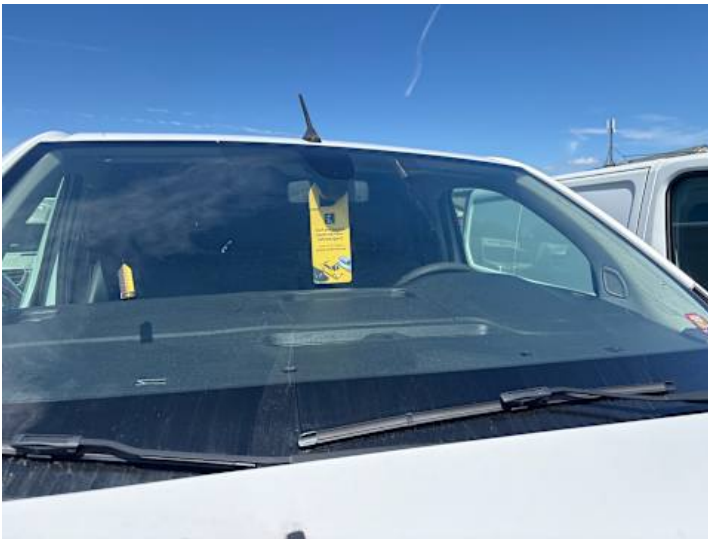
Windschutzscheibe (Steinschlag)

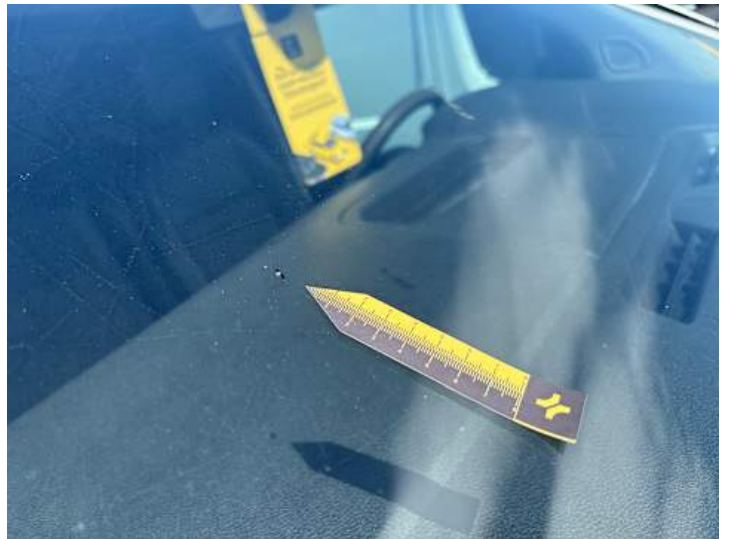
Windschutzscheibe (Steinschlag)

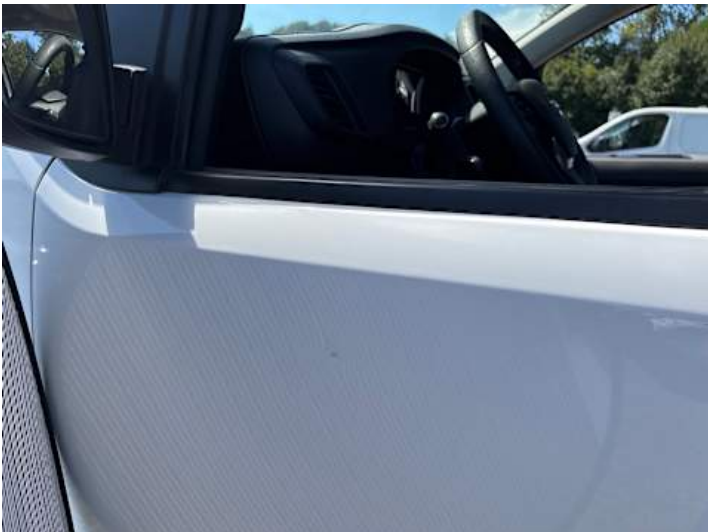
Fahrtür (Kratzer, Delle)

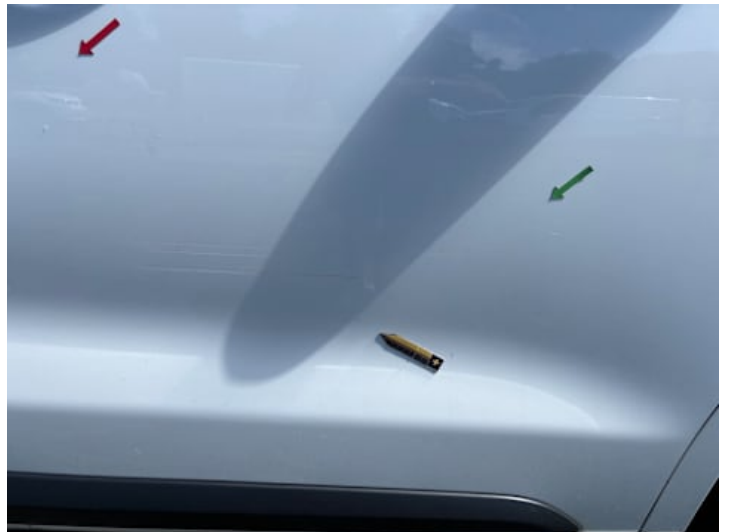
Beifahrtür (Kratzer, Lackschaden, Delle)

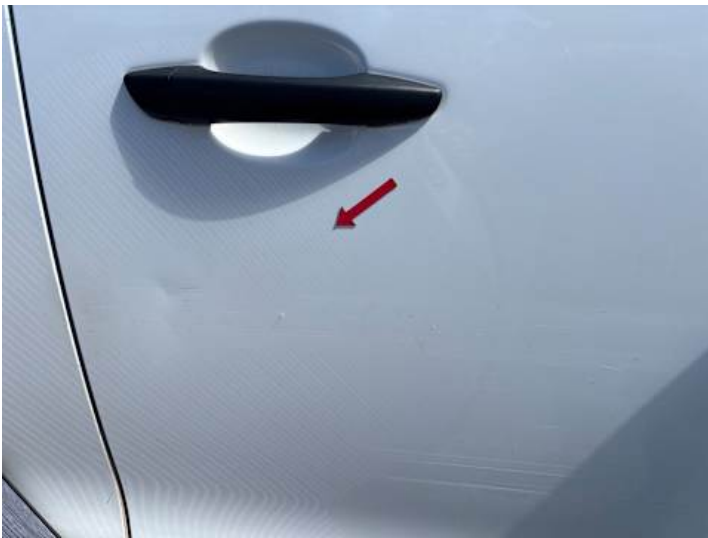
Beifahrertür (Kratzer, Lackschaden, Delle)

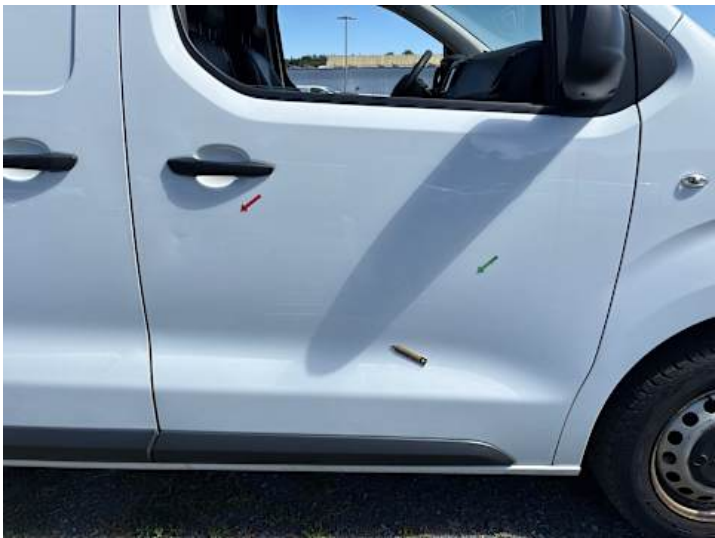
Beifahrertür (Kratzer, Lackschaden, Delle)

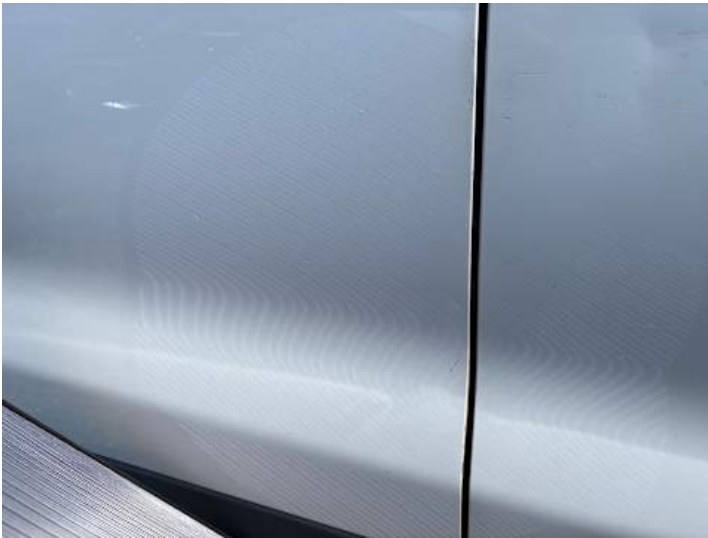
Türe hinten rechts (Delle)

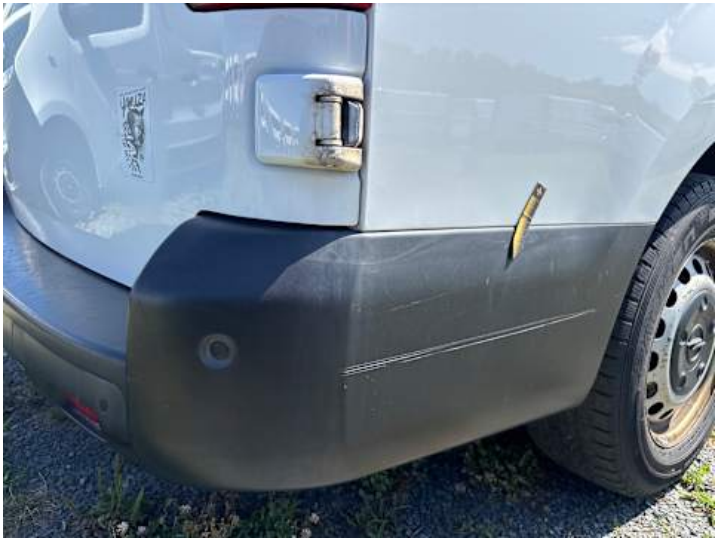
Stoßstange hinten (Kratzer)

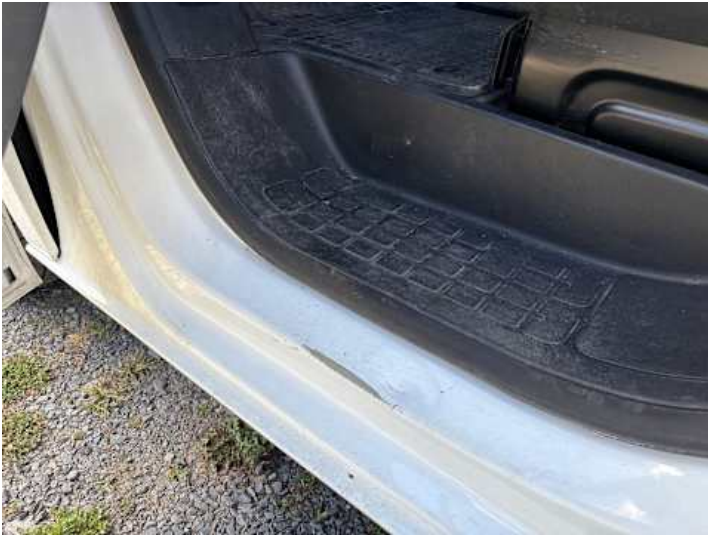
Schweller links (Kratzer)

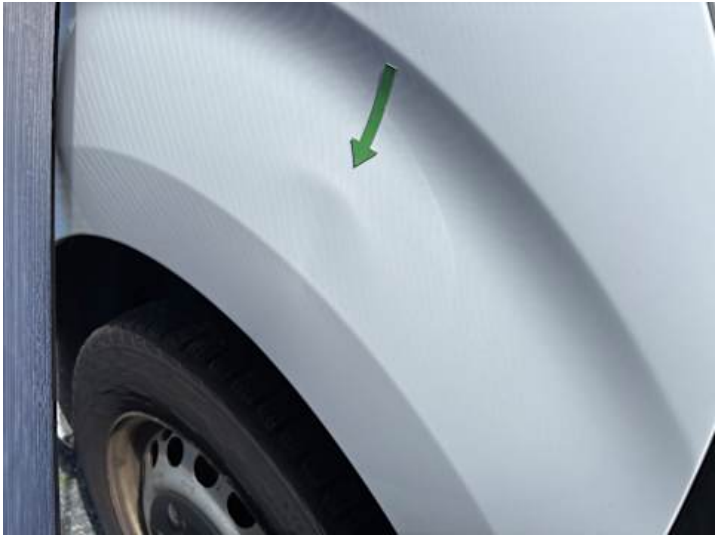
Kotflügel vorne rechts (Delle, Kratzer)

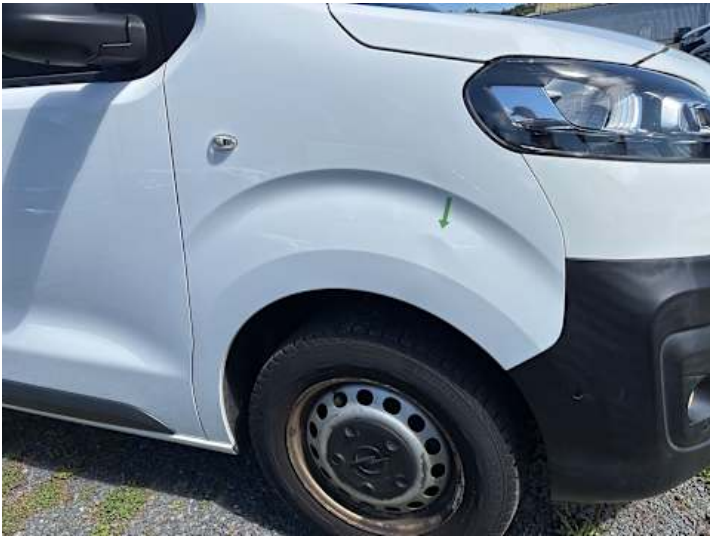
Kotflügel vorne rechts (Delle, Kratzer)

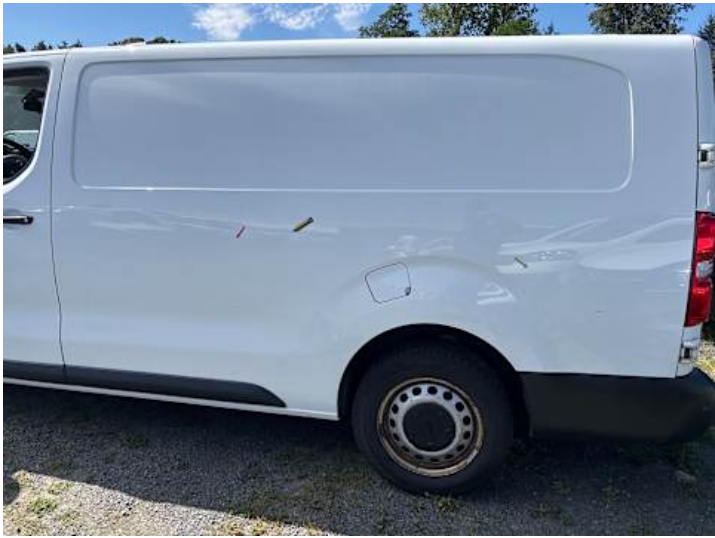
Seitenteil hinten links (Kratzer, Delle)

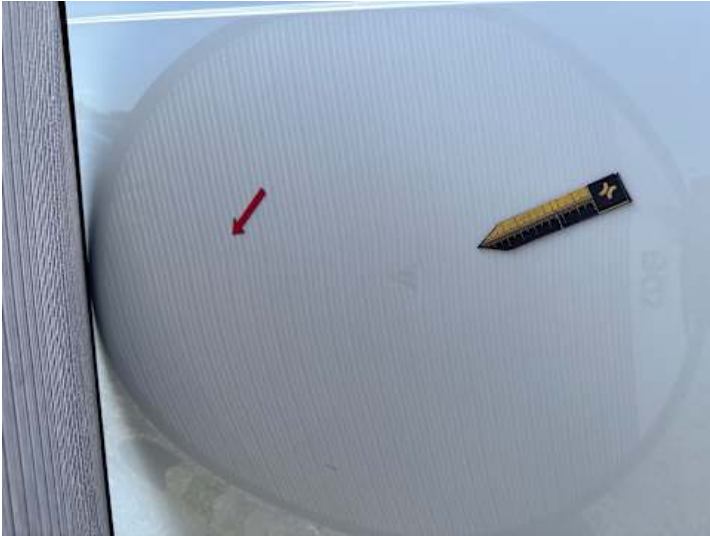
Seitenteil hinten links (Kratzer, Delle)

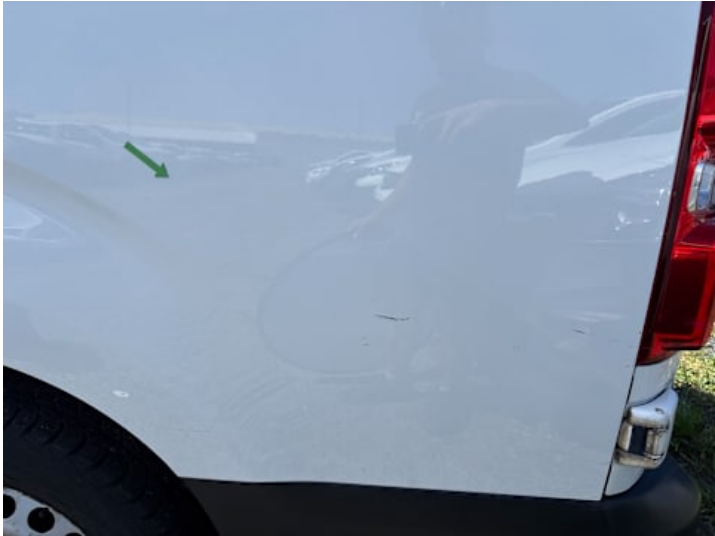
Seitenteil hinten links (Kratzer, Delle)

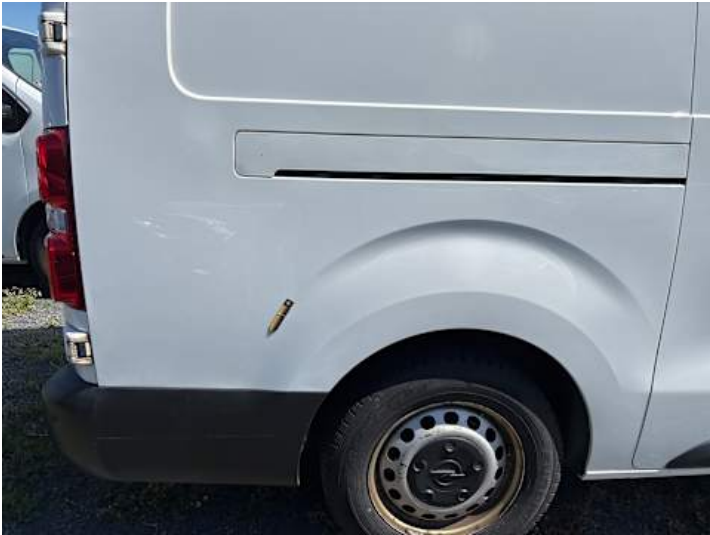
Seitenteil hinten rechts (Kratzer)

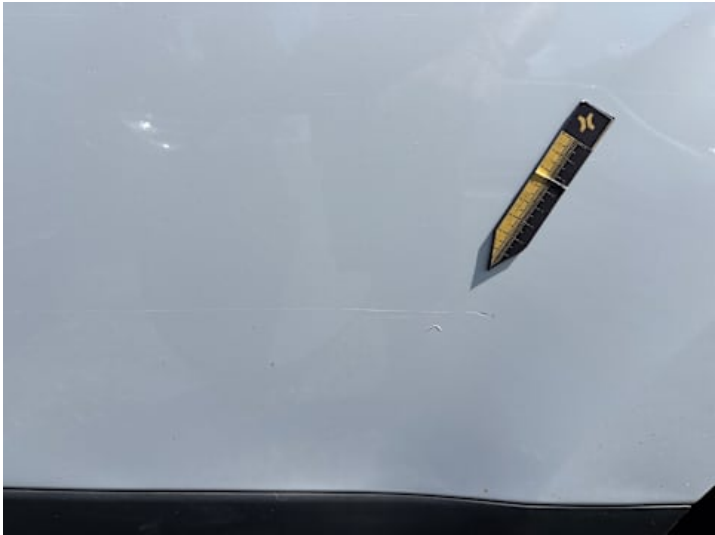
Seitenteil hinten rechts (Kratzer)

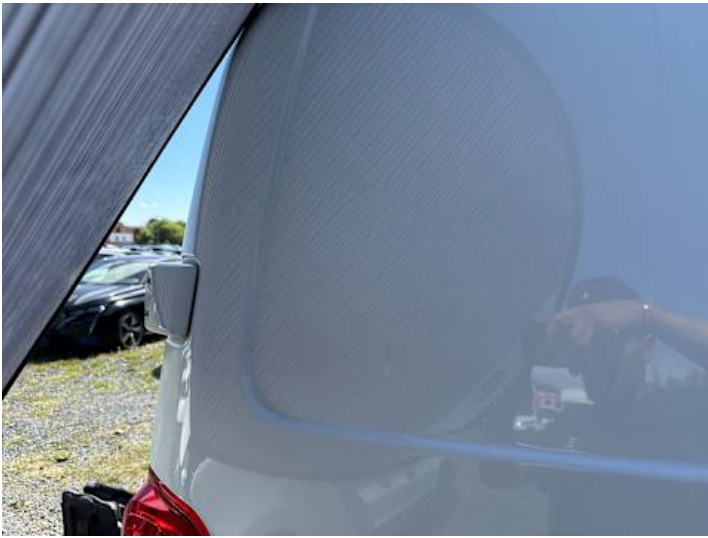
Heckklappe (Delle, Lackschaden, Kratzer, Verformung)

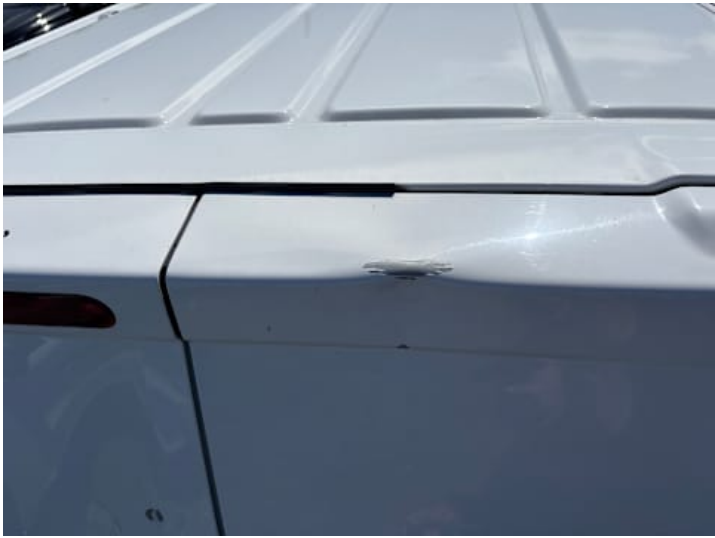
Heckklappe (Delle, Lackschaden, Kratzer, Verformung)

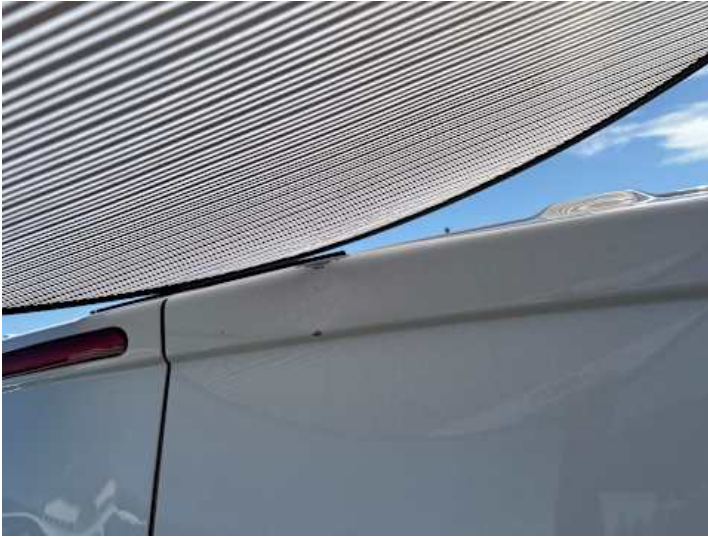
Heckklappe (Delle, Lackschaden, Kratzer, Verformung)

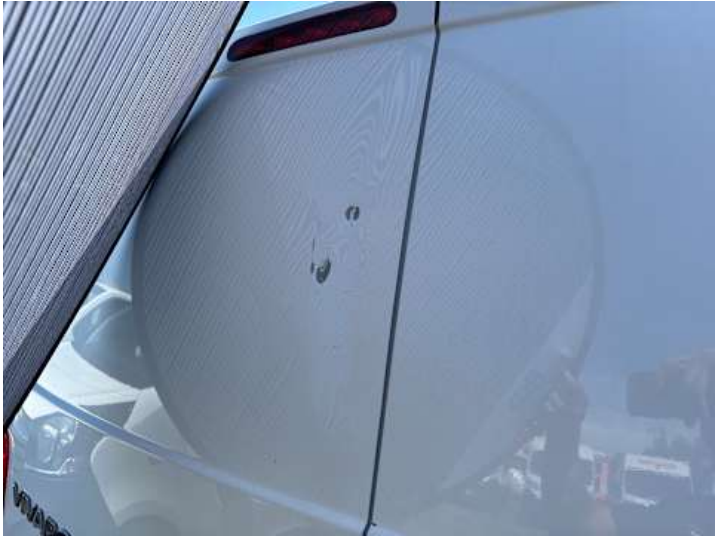
Heckklappe (Delle, Lackschaden, Kratzer, Verformung)

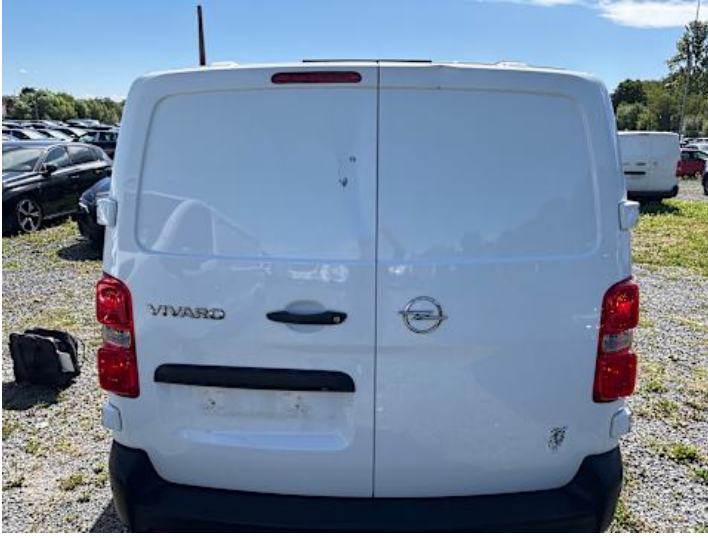
Heckklappe (Delle, Lackschaden, Kratzer, Verformung)

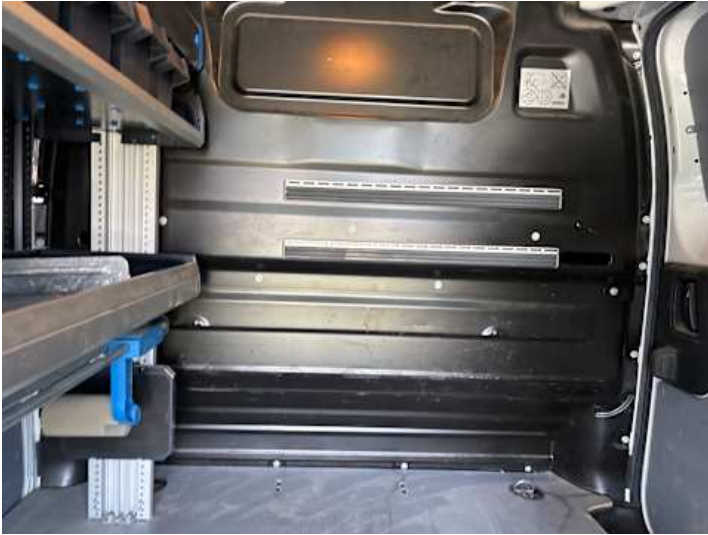
Innenraum (Diverse Schäden)

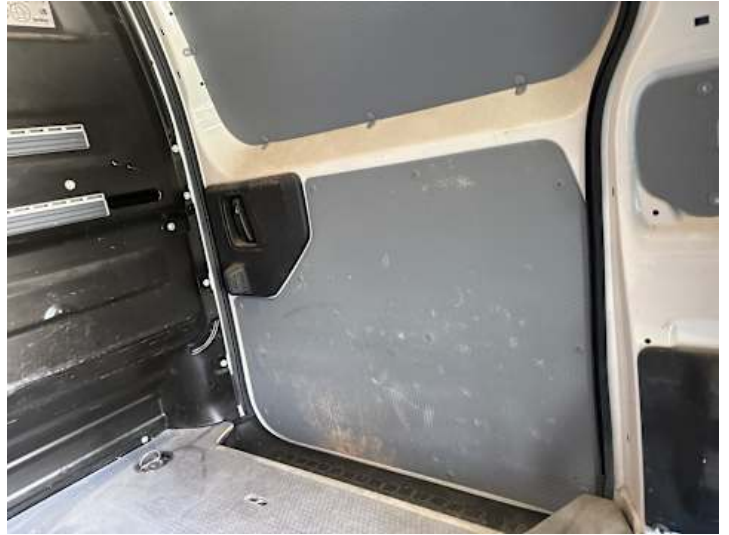
Innenraum (Diverse Schäden)

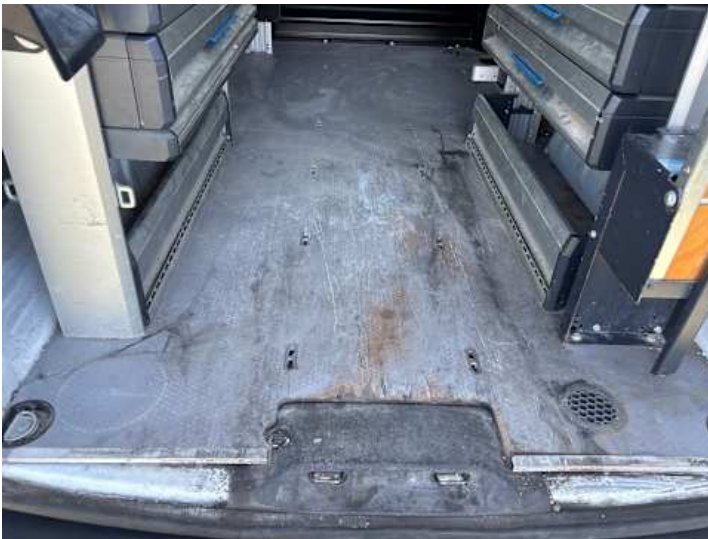
Innenraum (Diverse Schäden)

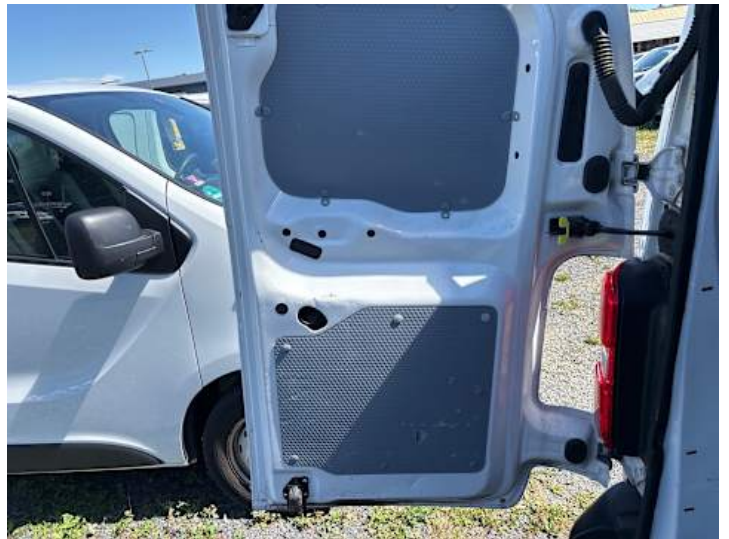
Innenraum (Diverse Schäden)

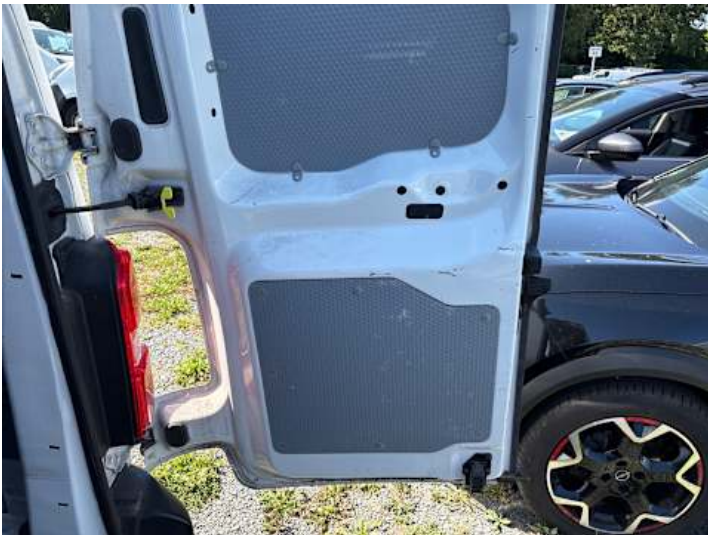
Innenraum (Diverse Schäden)

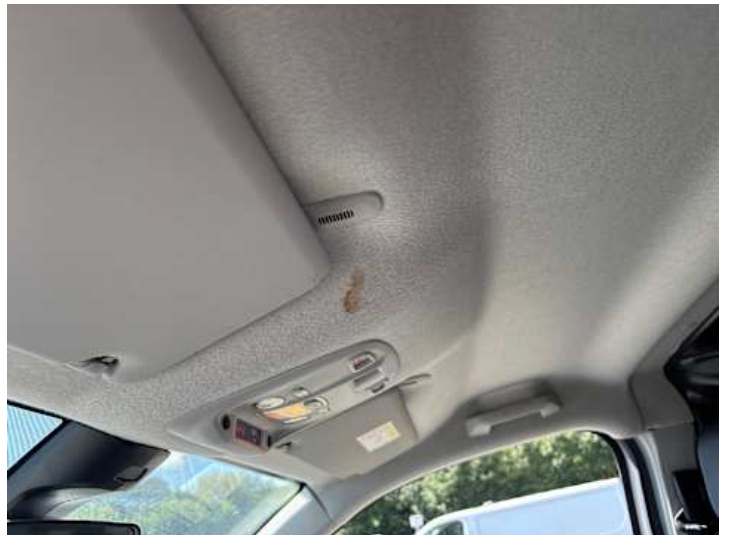
Innenraum (Verschmutzung)

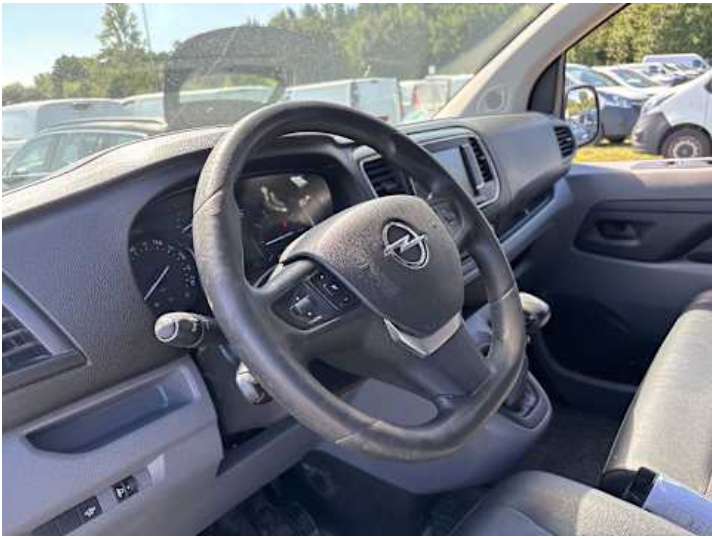
Innenraum (Verschleiß, Kratzer)
