## Volkswagen Transporter Kasten

EZ 06/2015 | Kastenwagen | Diesel | Schaltgetriebe | 107.376km  
Besteuerung: Regelbesteuert (Deutschland)  
Fahrzeugstandort: 27\*\*\*  
Fahrzeug aufgenommen am: 06.08.2026

# Hinweise zum Zustandsbericht

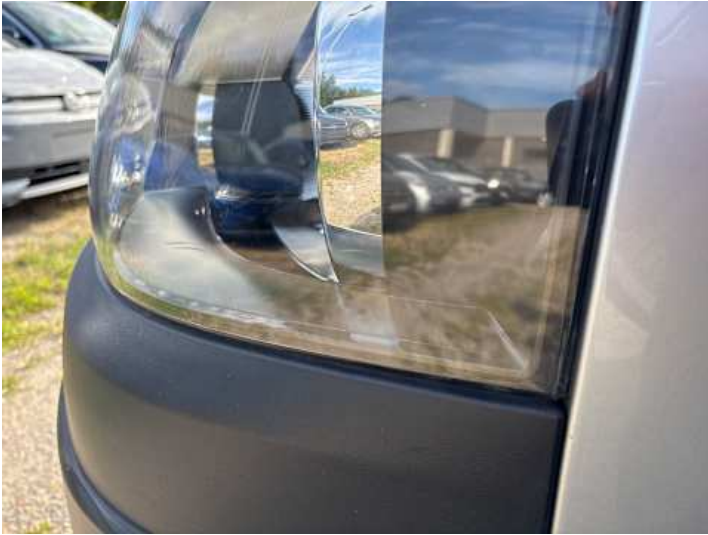
Scheinwerfer (links) (Kratzer)

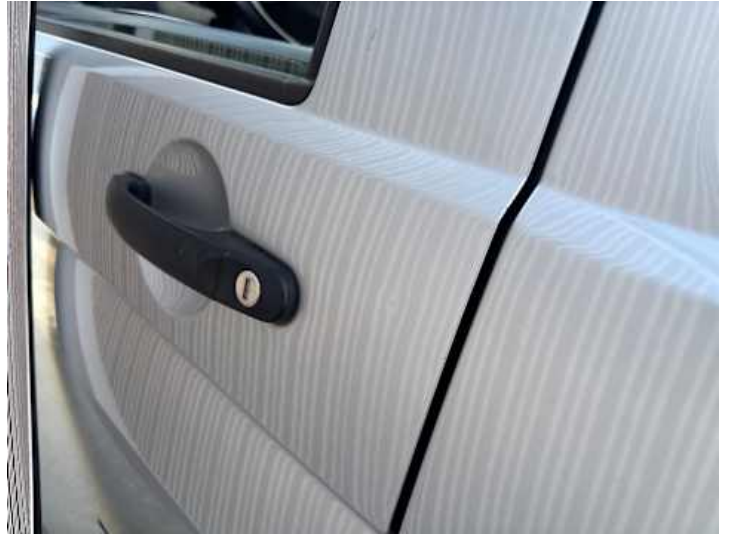
Fahrtür (Delle)

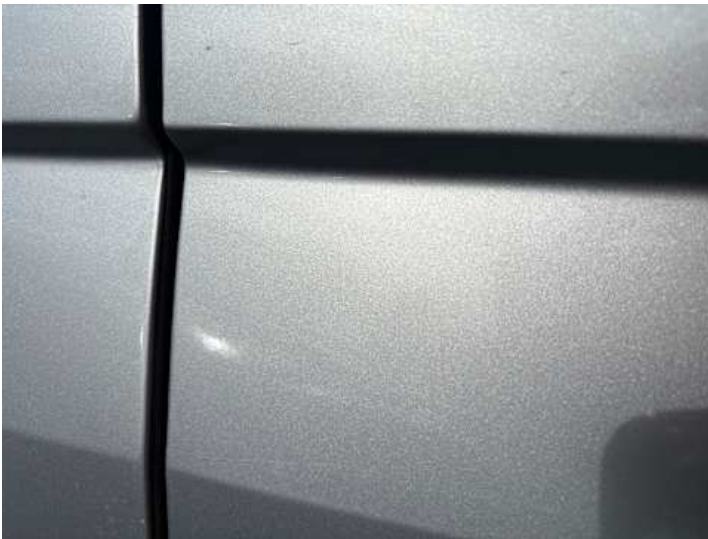
Beifahrtür (Kratzer)

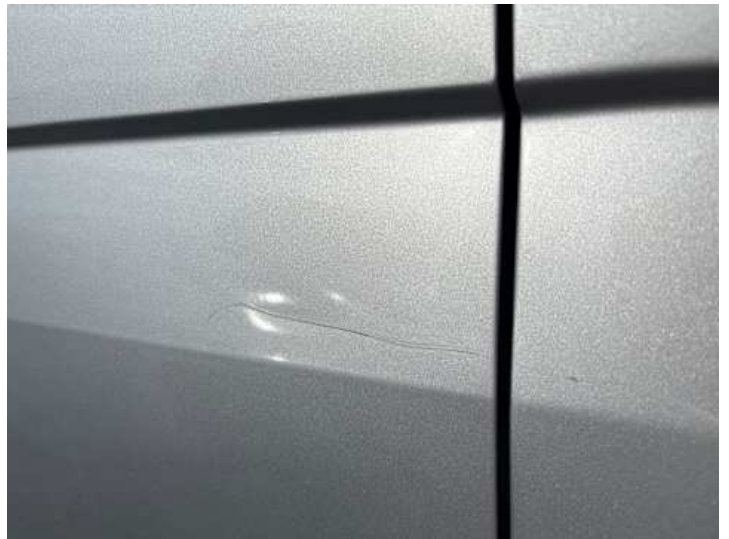
Beifahrtür (Kratzer)

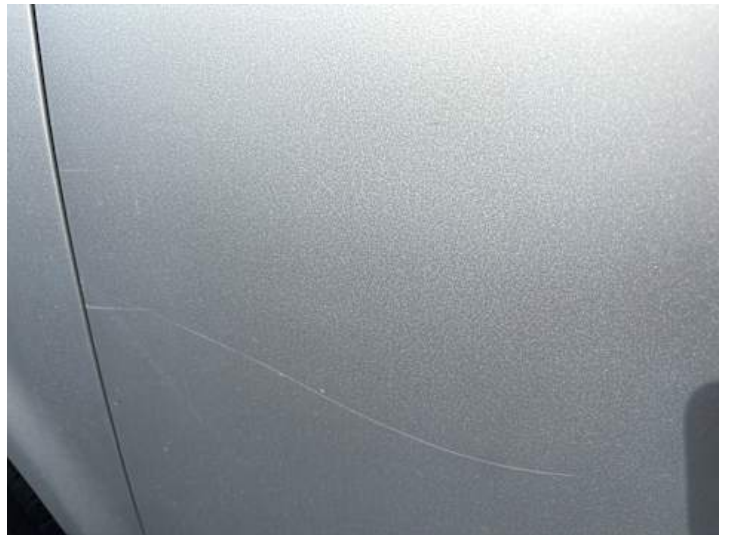
Türe hinten rechts (Kratzer)

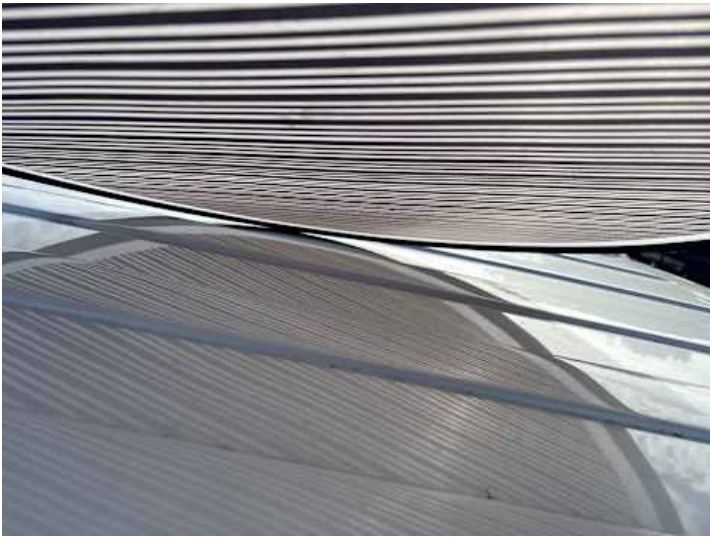
Dach (Delle)

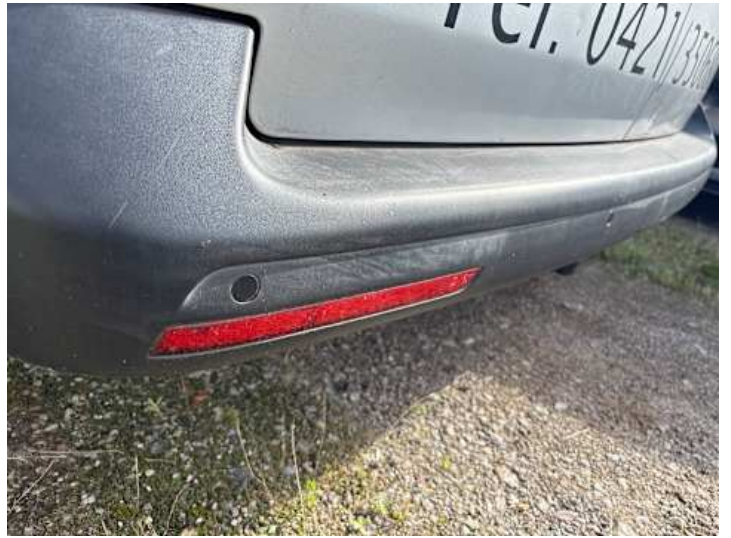
Stoßstange hinten (Kratzer)

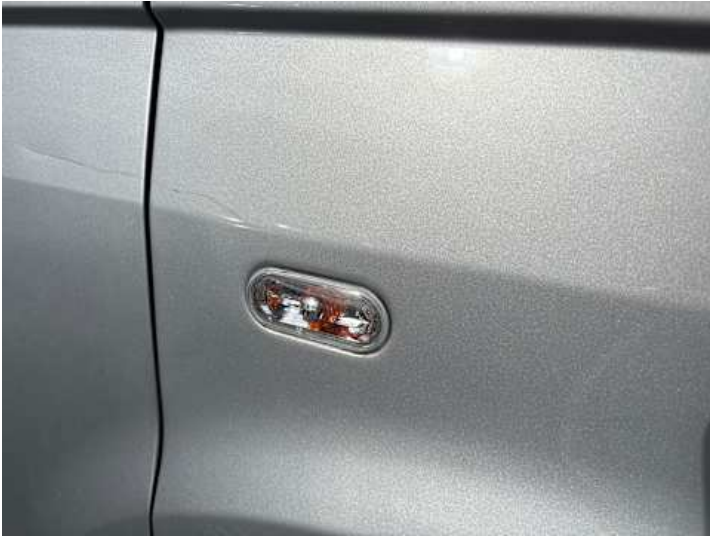
Kotflügel vorne rechts (Kratzer)

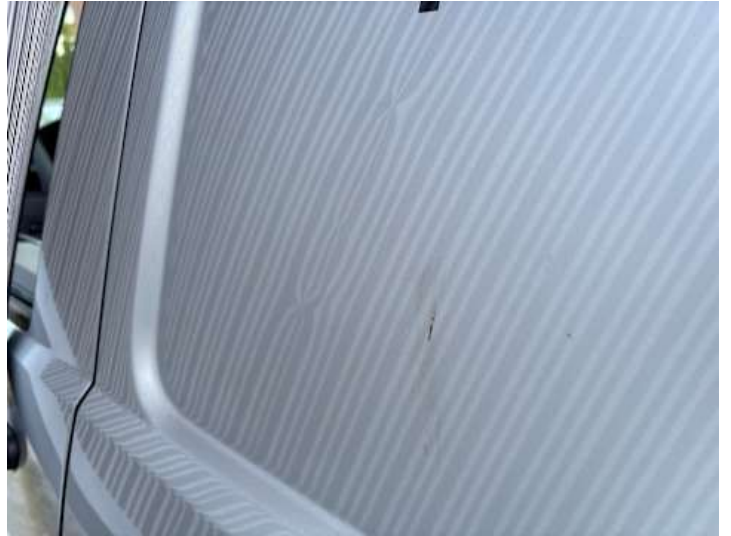
Seitenteil hinten links (Delle)

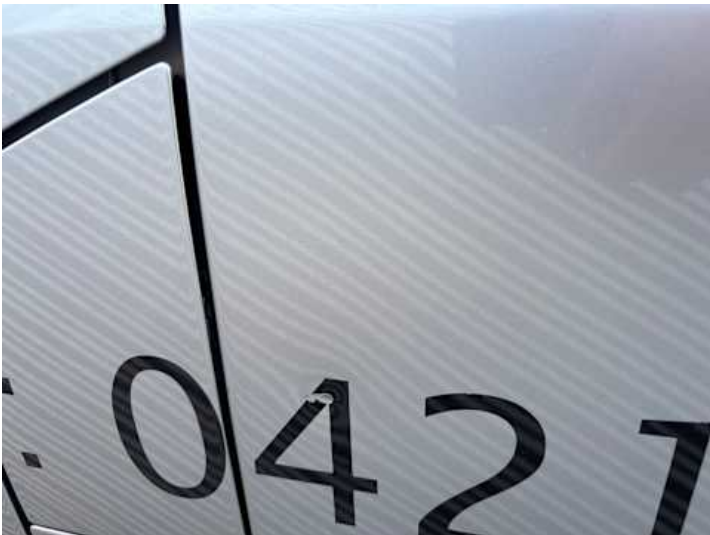
Seitenteil hinten links (Delle)

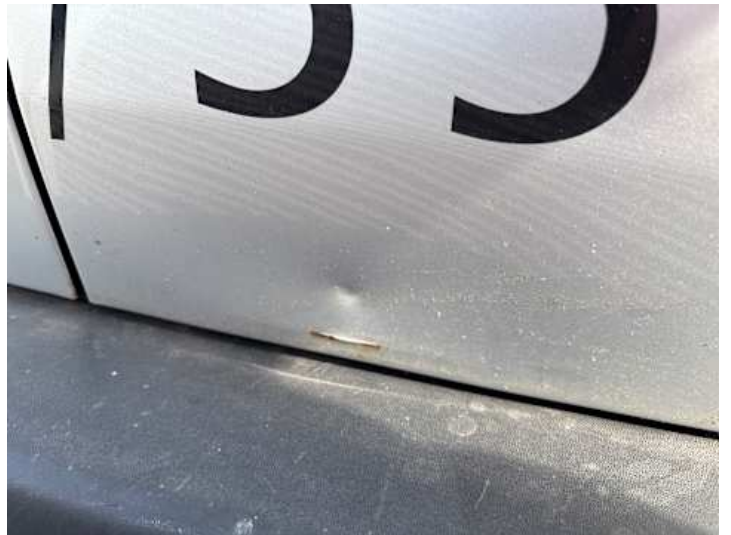
Heckklappe (Delle)

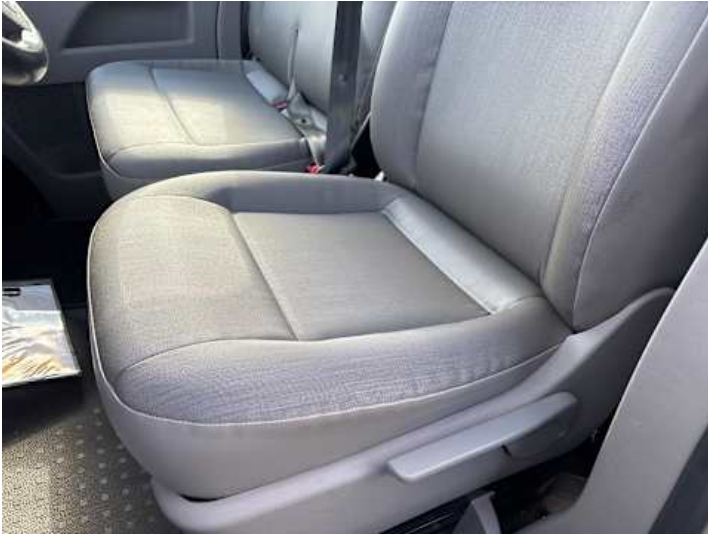
Innenraum (Verschmutzung)
