## Volkswagen Crafter Kasten 35 mittellang Hochdach RWD

EZ 01/2021 | Kastenwagen | Diesel | Schaltgetriebe | 201.863km  
Besteuerung: Regelbesteuert (Deutschland)  
Fahrzeugstandort: 99\*\*\*  
Fahrzeug aufgenommen am: 21.07.2026

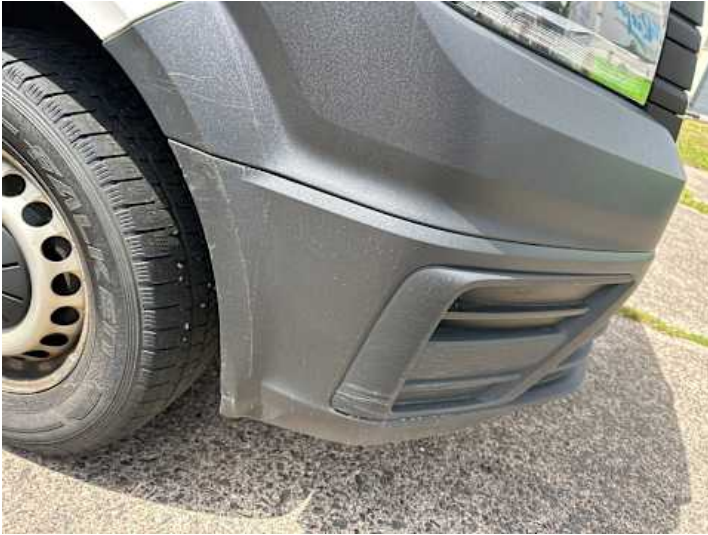
Stoßstange vorne (Kratzer)

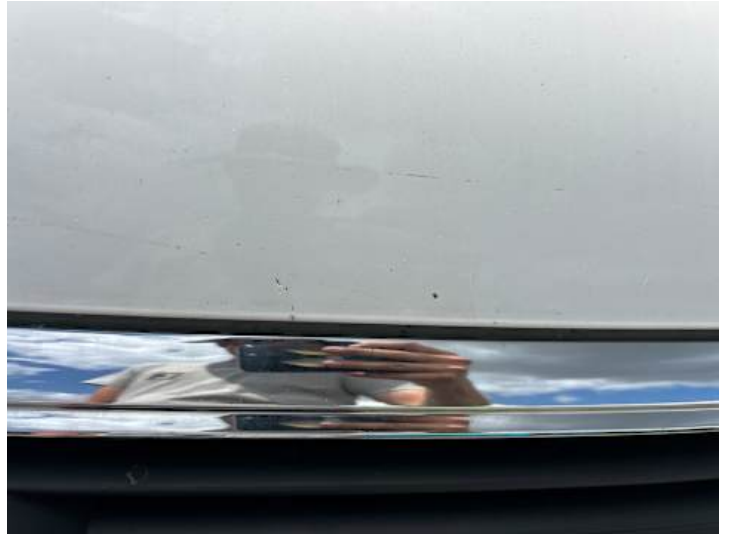
Motorhaube (Steinschlag, Rost)

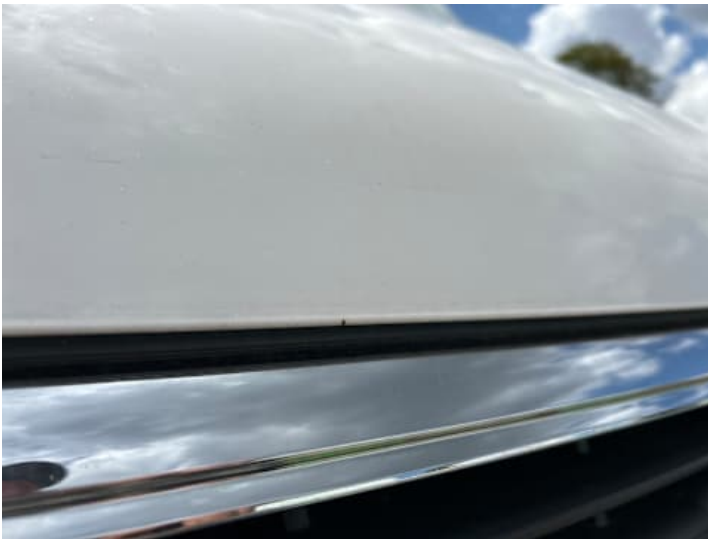
Motorhaube (Steinschlag, Rost)

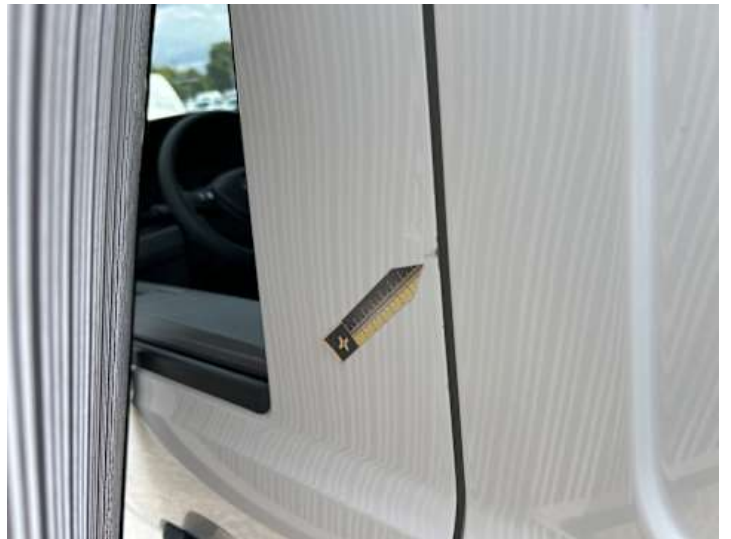
Fahrertür (Delle, Kratzer)

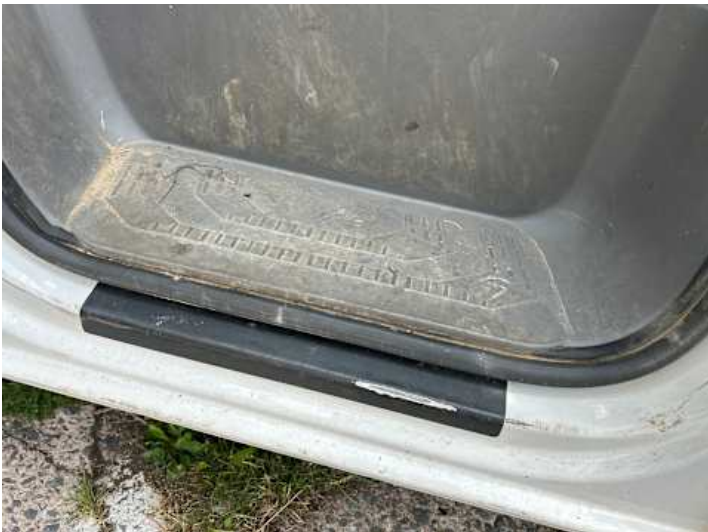
Fahrertür (Lackschaden)

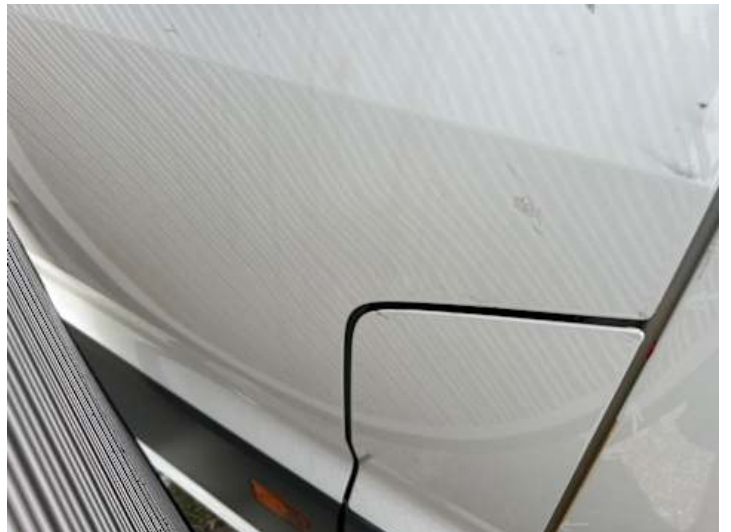
Fahrertür (Delle)

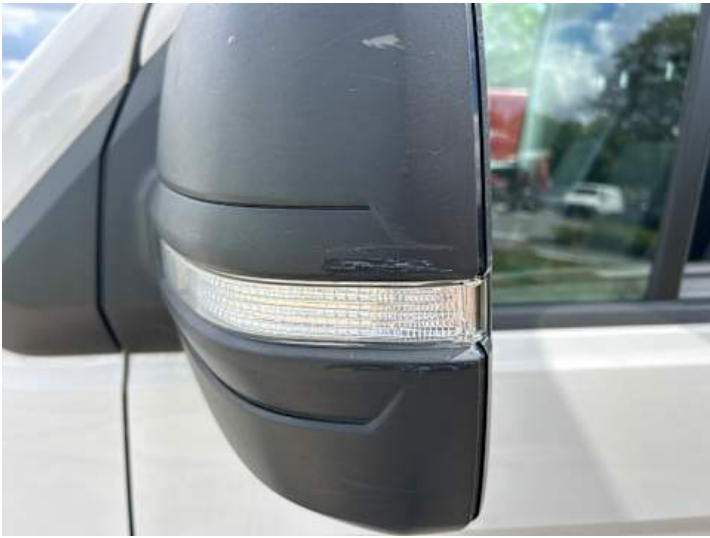
Fahrtür (Kratzer)

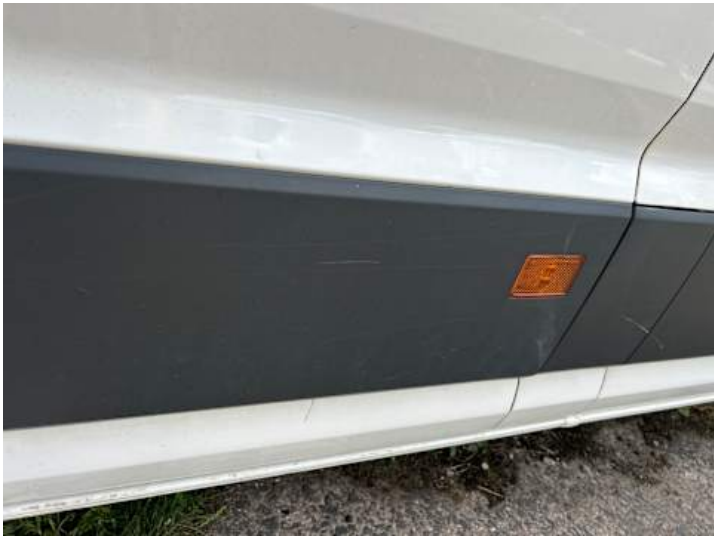
Fahrtür (Kratzer)

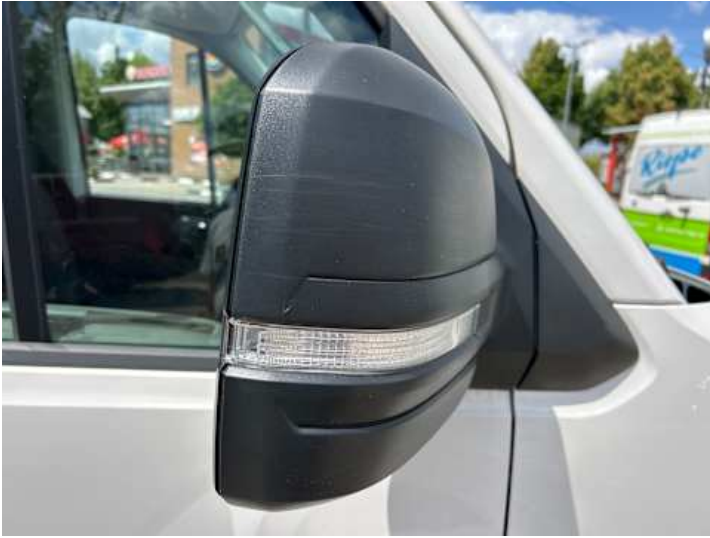
Beifahrtür (Kratzer)

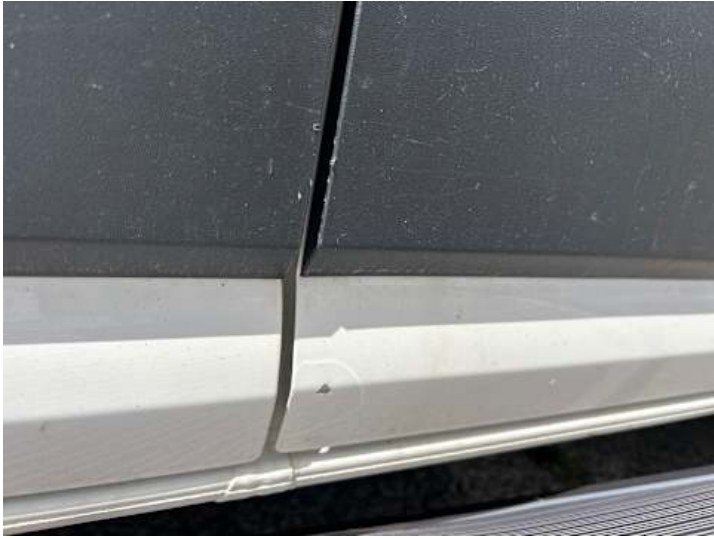
Beifahrtür (Delle, Kratzer, Lackschaden)

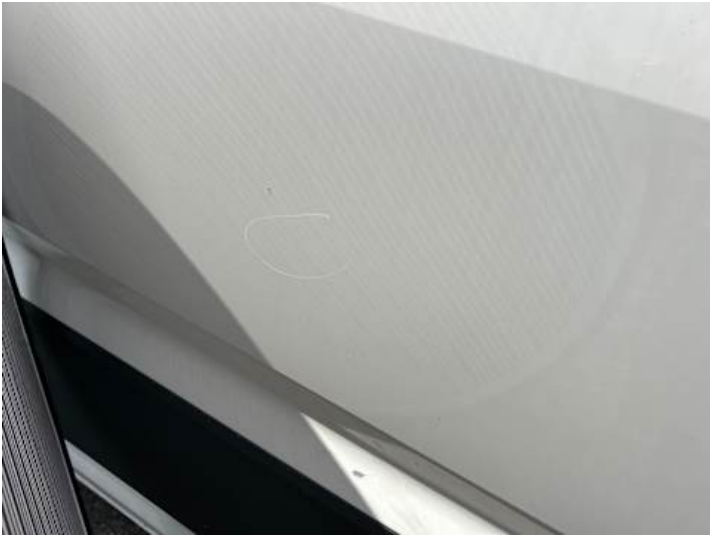
Türe hinten rechts (Delle)

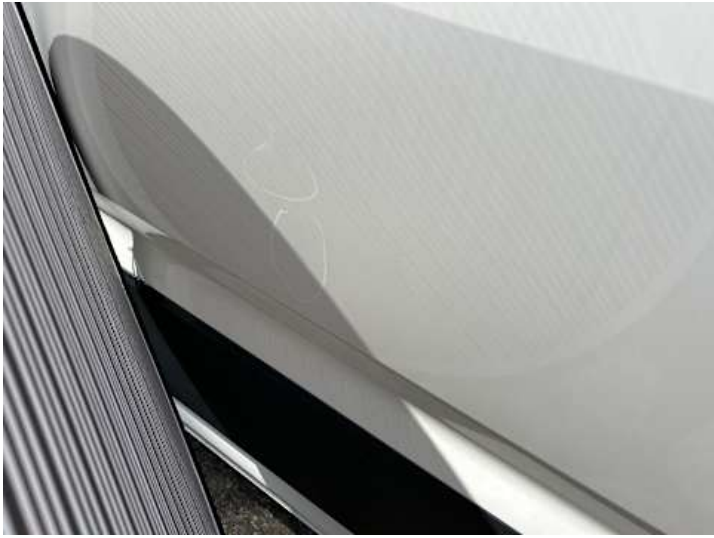
Türe hinten rechts (Delle)

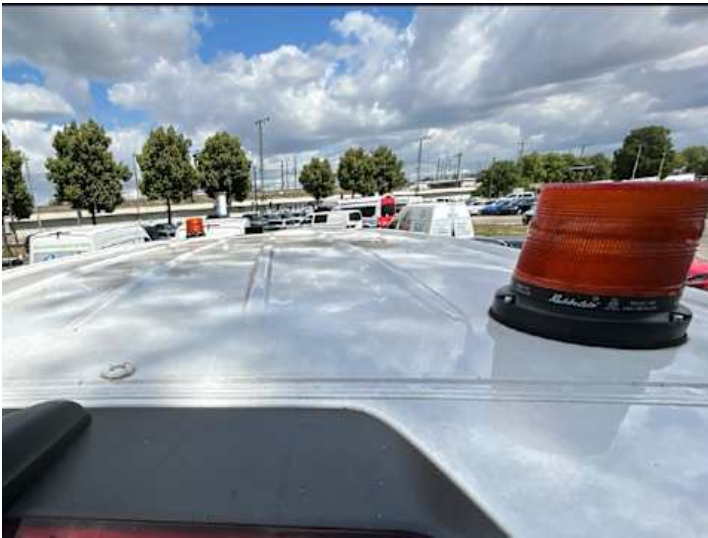
Dach (Anderer Schaden): Rundumleuchten montiert

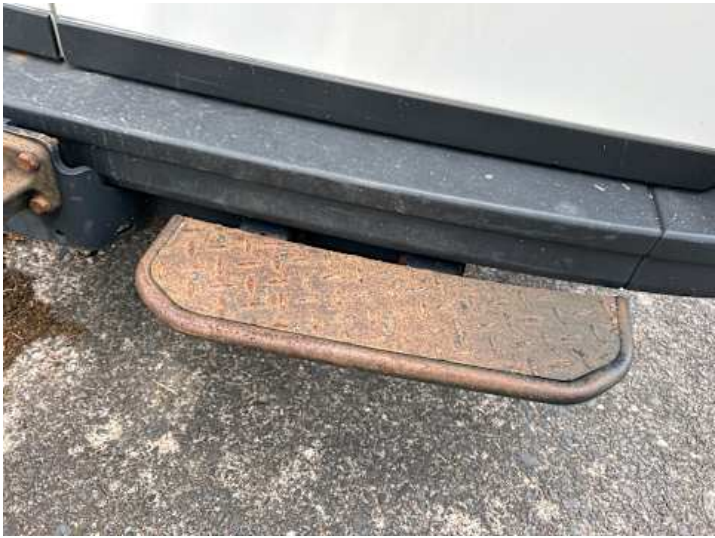
Stoßstange hinten (Rost)

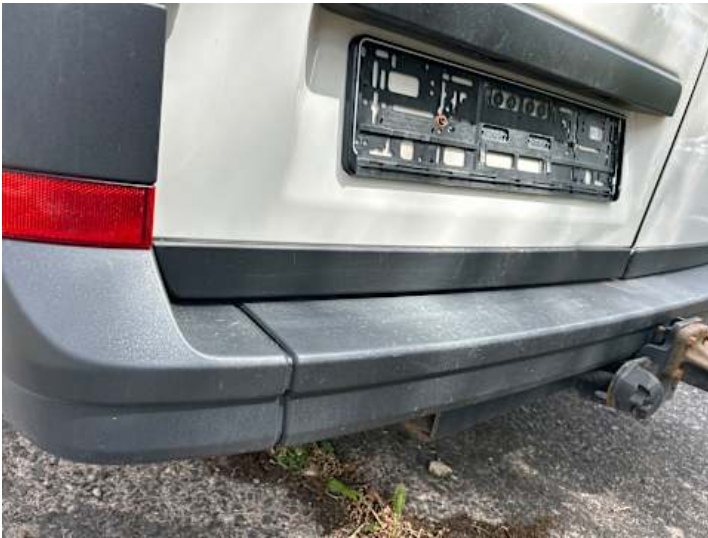
Stoßstange hinten (Kratzer)

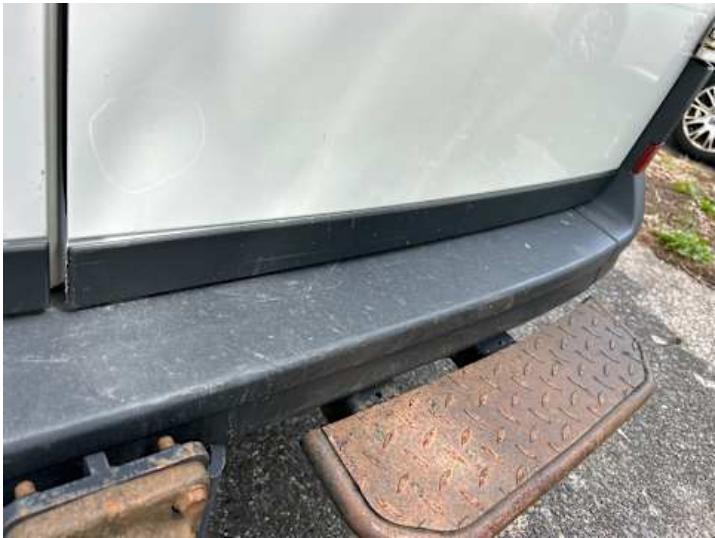
Stoßstange hinten (Kratzer)

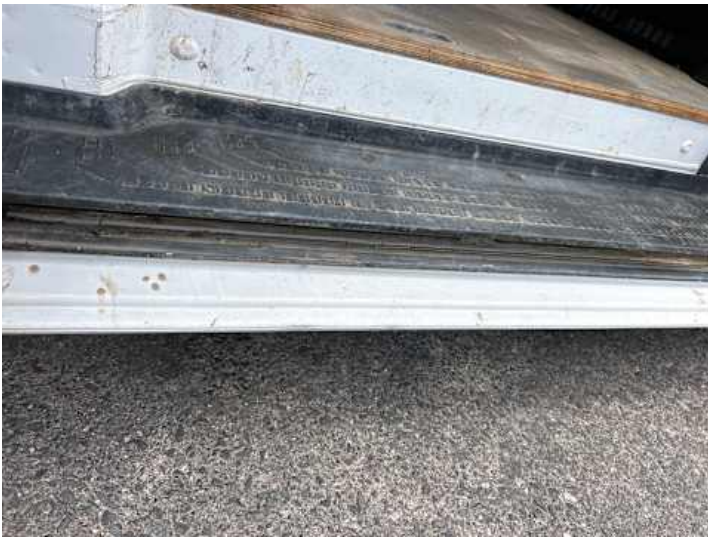
Schweller rechts (Delle)

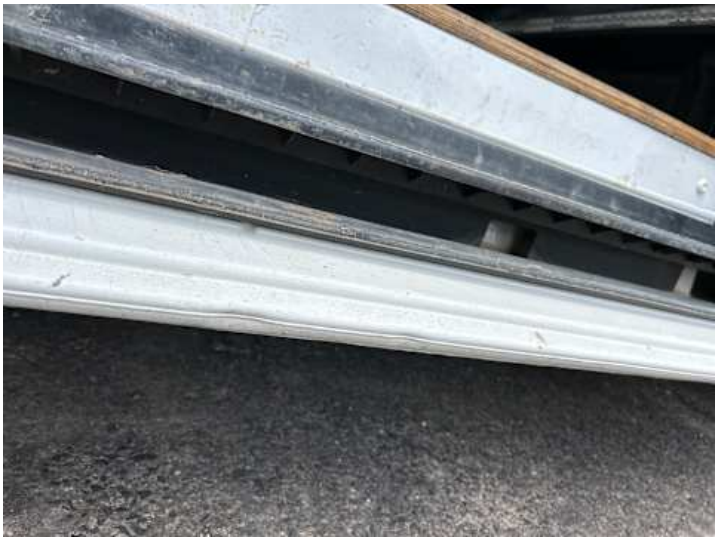
Schweller rechts (Delle)

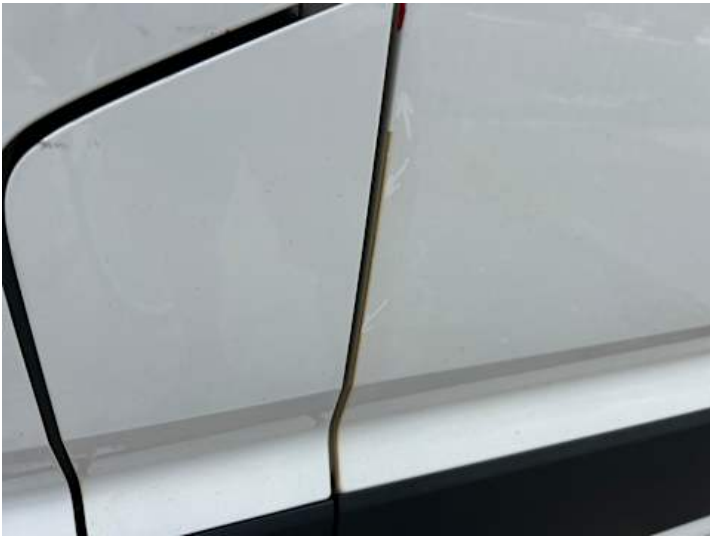
Seitenteil hinten links (Rost)

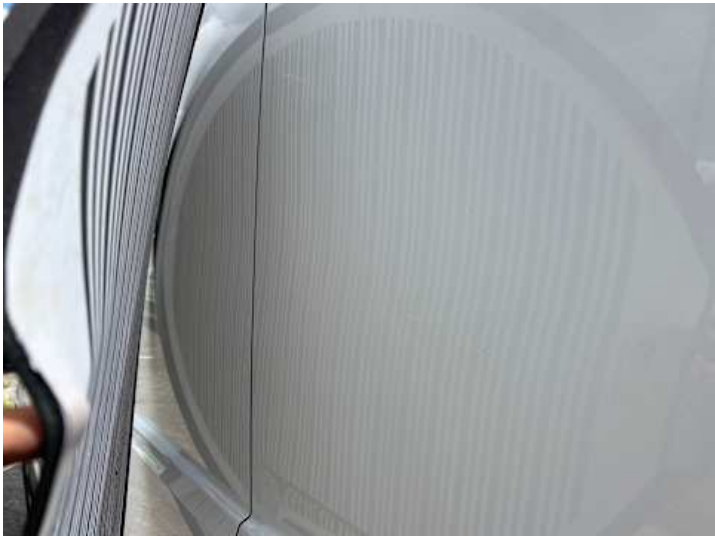
Seitenteil hinten links (Delle)

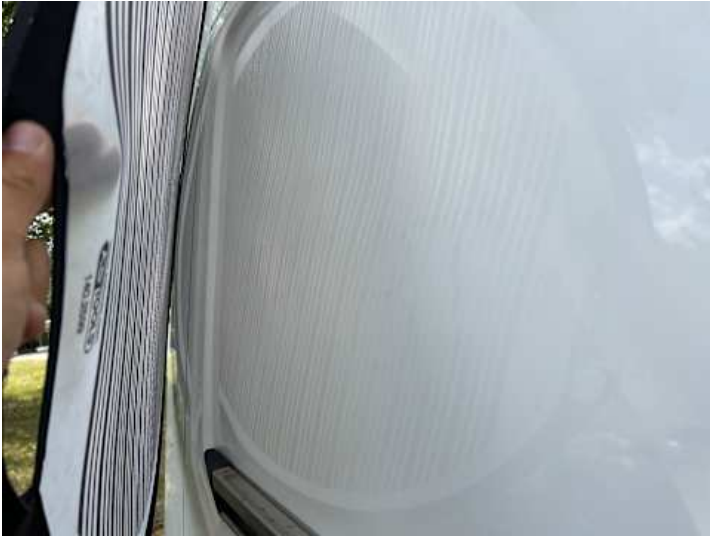
| Fahrzeugteil | Lackschichtdicke (in µm) | Fahrzeugteil | Lackschichtdicke (in µm) |
|---|---|---|---|
| Seitenteil hinten links | 110 | Seitenteil hinten rechts | 230 |

Seitenteil hinten rechts (Delle)

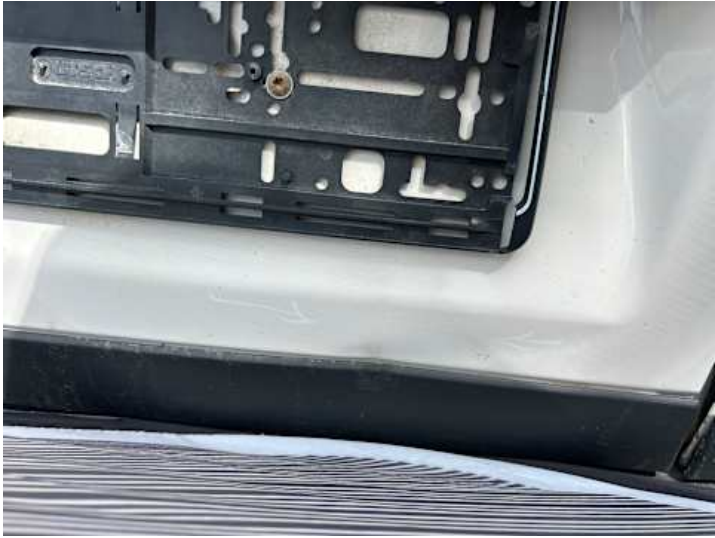
Heckklappe (Delle)

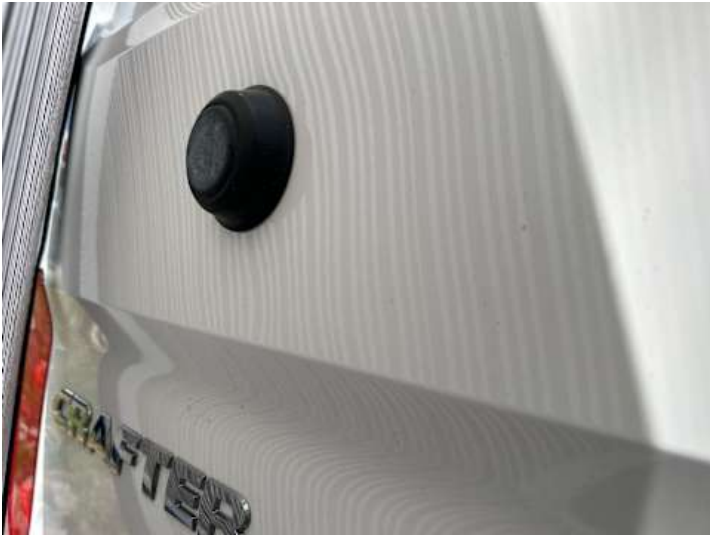
Heckklappe (Delle)

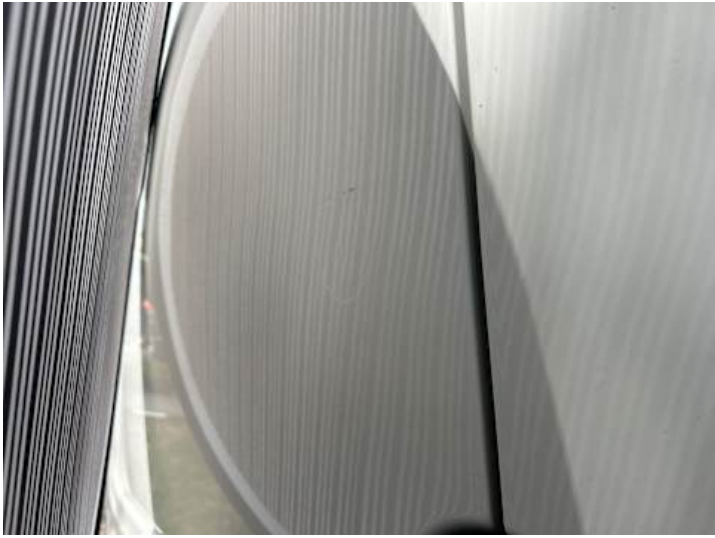
Heckklappe (Delle)

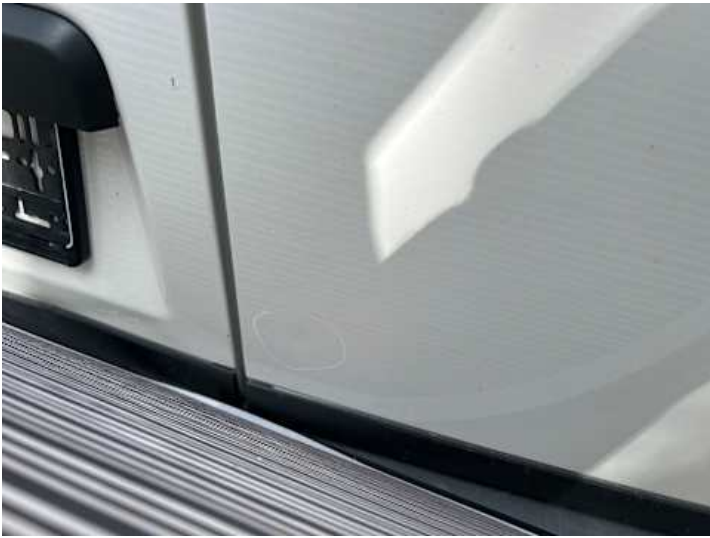
Heckklappe (Delle)

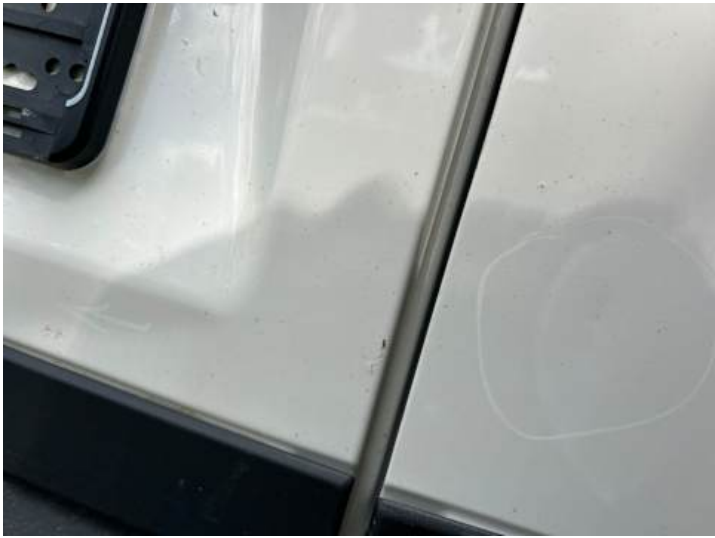
Heckklappe (Rost)

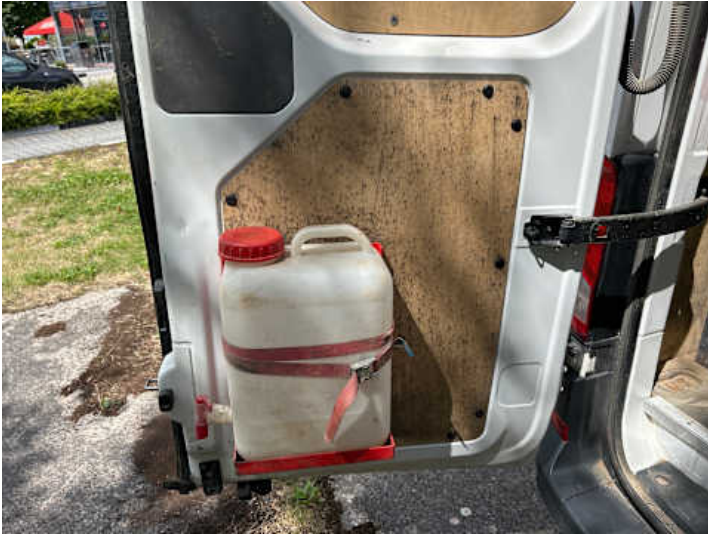
Innenraum (Verschleiß, Diverse Schäden)

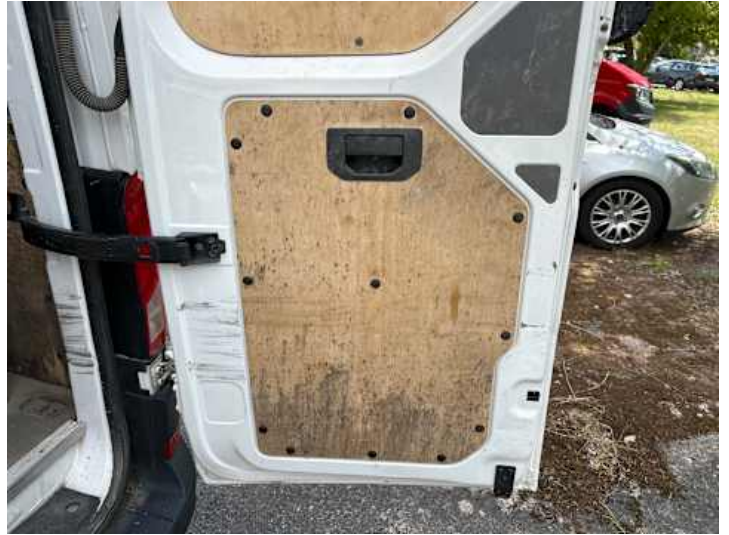
Innenraum (Verschleiß, Diverse Schäden)

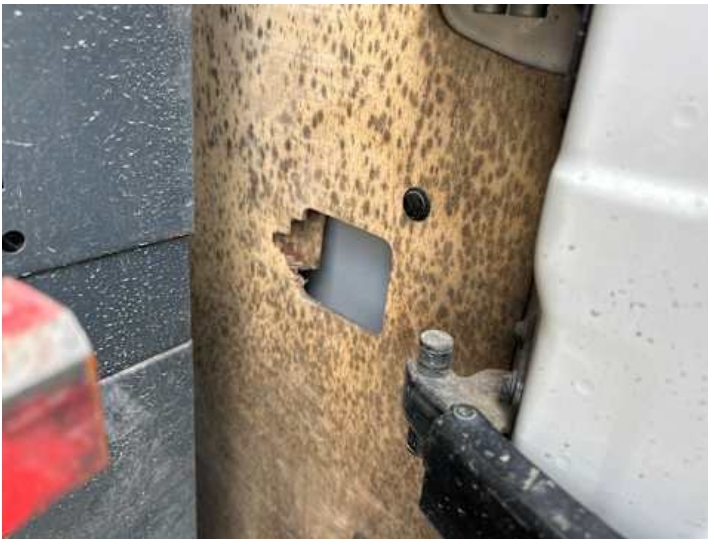
Innenraum (Verschleiß, Diverse Schäden)

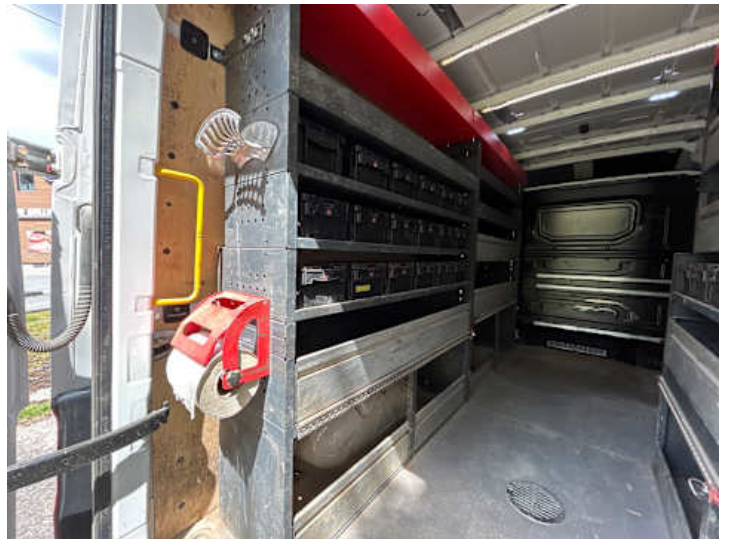
Innenraum (Verschleiß, Diverse Schäden)

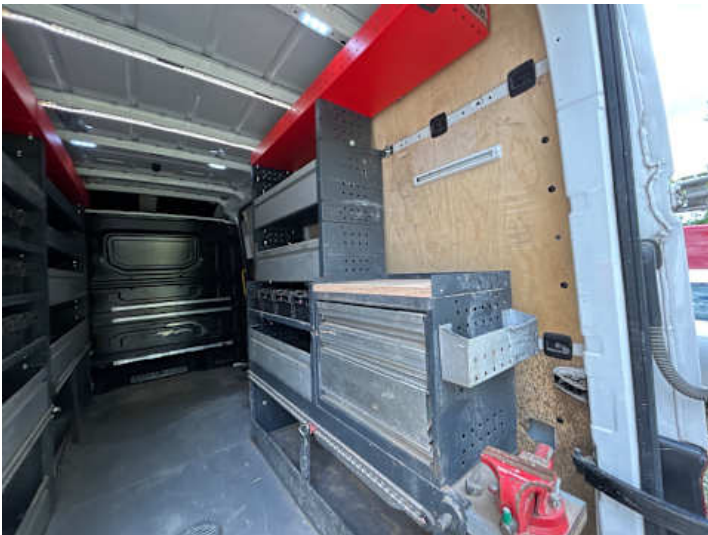
Innenraum (Verschleiß, Diverse Schäden)

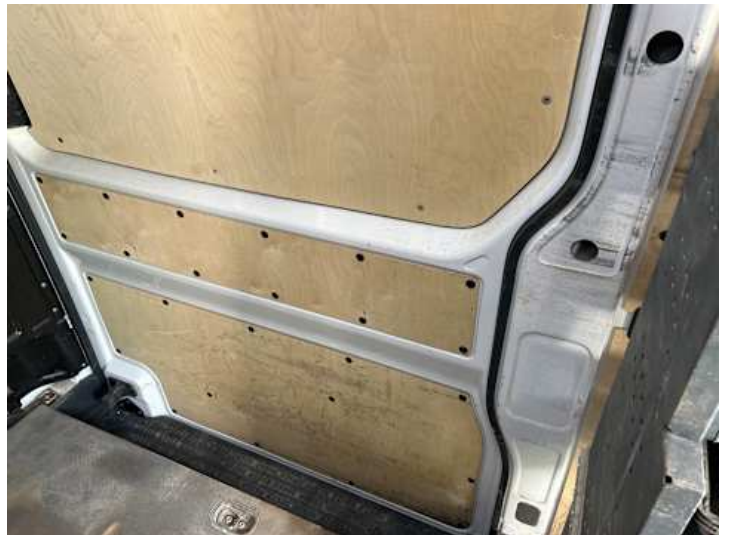
Innenraum (Verschleiß, Diverse Schäden)

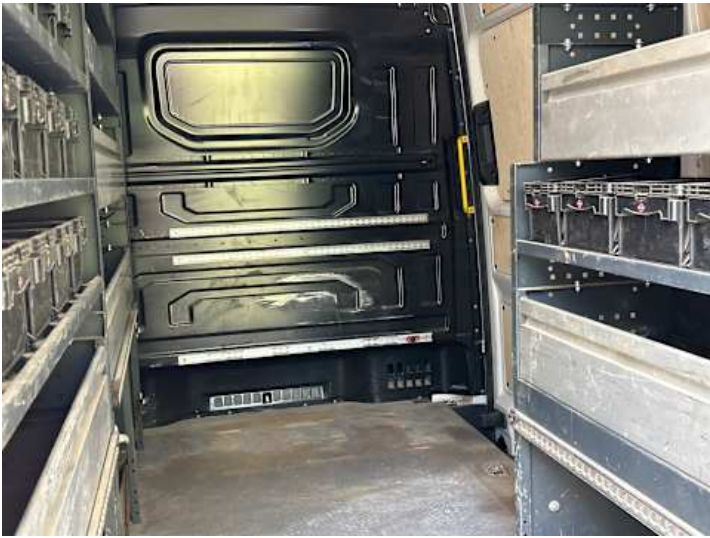
Innenraum (Verschleiß, Diverse Schäden)

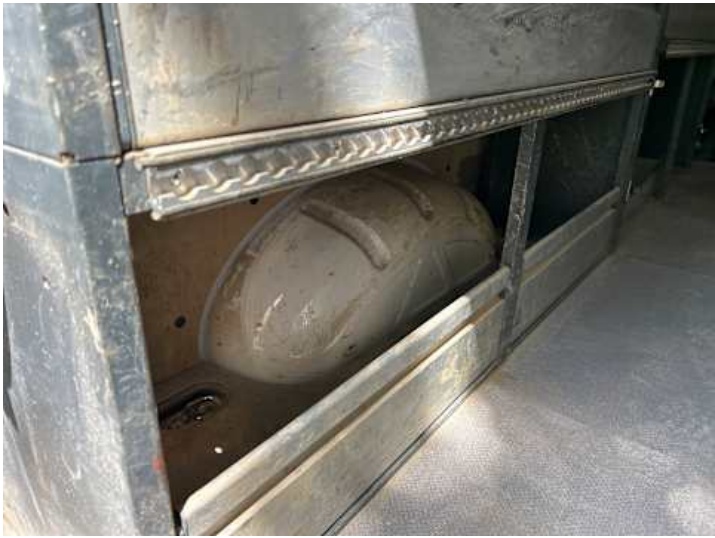
Innenraum (Verschleiß, Diverse Schäden)

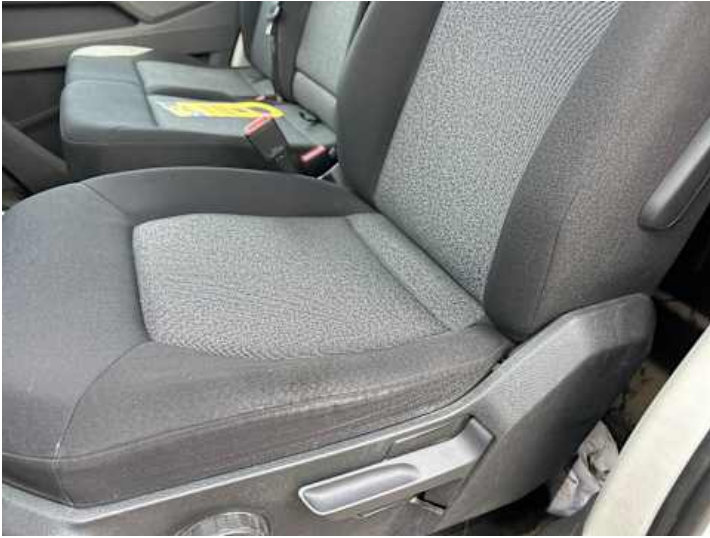
Innenraum (Verschleiß)
