## Citroen Berlingo Selection

EZ 10/2013 | Van | Diesel | Automatikgetriebe | 293.760km

Fahrzeug aufgenommen am: 26.08.2026

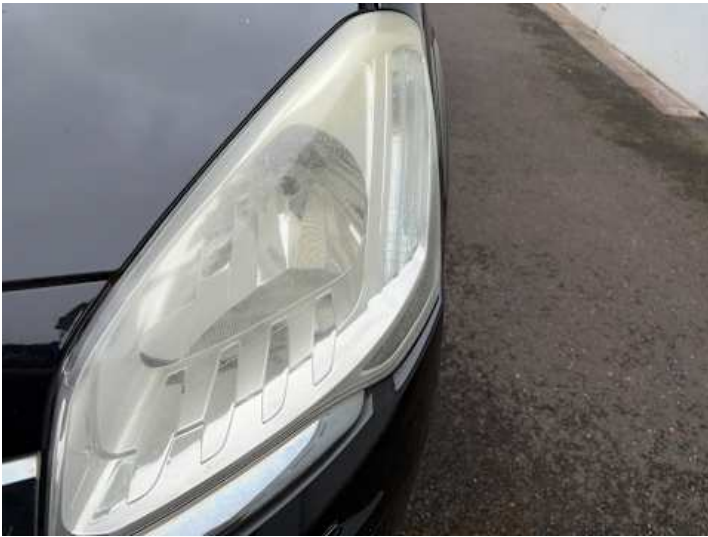
Vorderachse und Hinterachse mit Geräuschentwicklung - prüfen und Befund festlegen, Schadenerweiterung möglich, Fensterheber vorn links ohne Fkt. - prüfen und Befund festlegen, Schadenerweiterung möglich, Scheinwerfer vorn beidseitig, Streuscheibe oberhalb matt - erneuern, Starke Korrosion umlaufend am ganzen Fahrzeug, Betriebsbremse vorn, Tragbild mangelhaft - erneuern, Betriebsbremse hinten schwergängig - prüfen und Befund festlegen, Schadenerweiterung möglich, Betriebsbremse hinten, Tragbild mangelhaft - erneuern, Antriebswelle links, Manschette gerissen - erneuern, abnehmbare AHZV demotieren - prüfen und Befund festlegen, Schadenerweiterung möglich, Schlüssel AHZV

Scheinwerfer (links) (Blind)

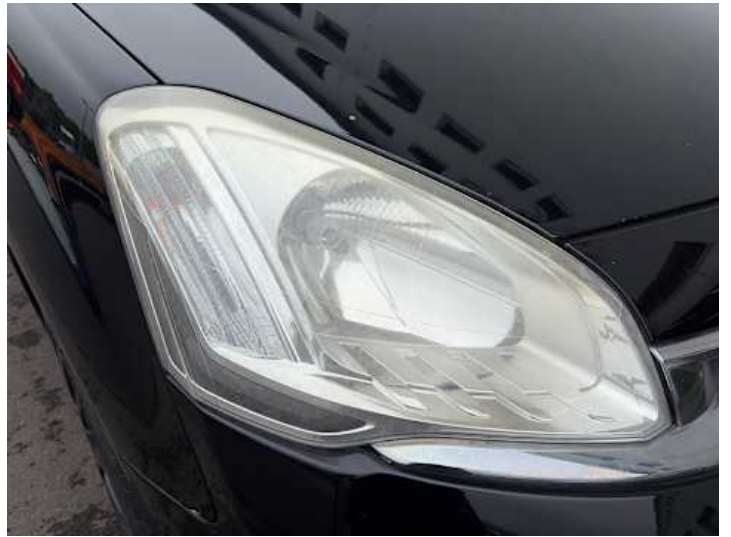
Scheinwerfer (rechts) (Blind)

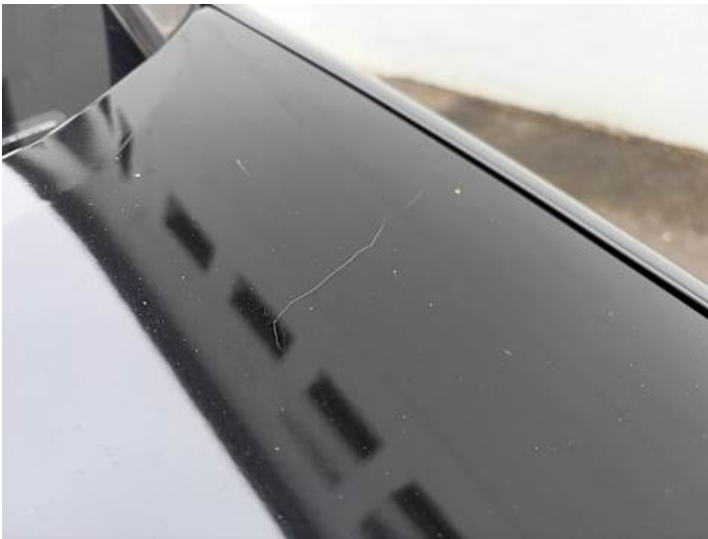
Motorhaube (Kratzer)

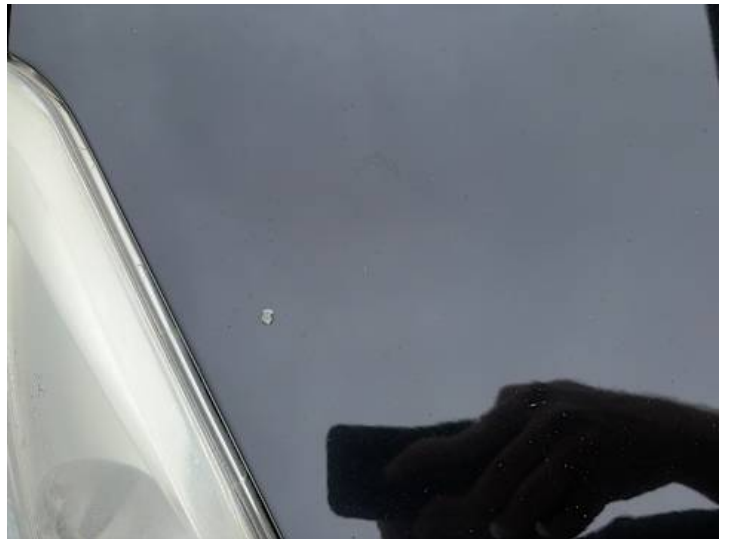
Motorhaube (Steinschlag, Lackschaden)

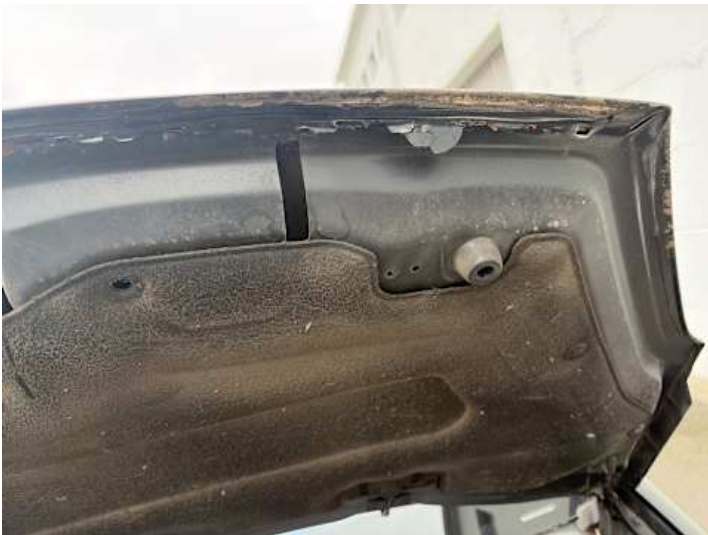
Motorhaube (Rost)

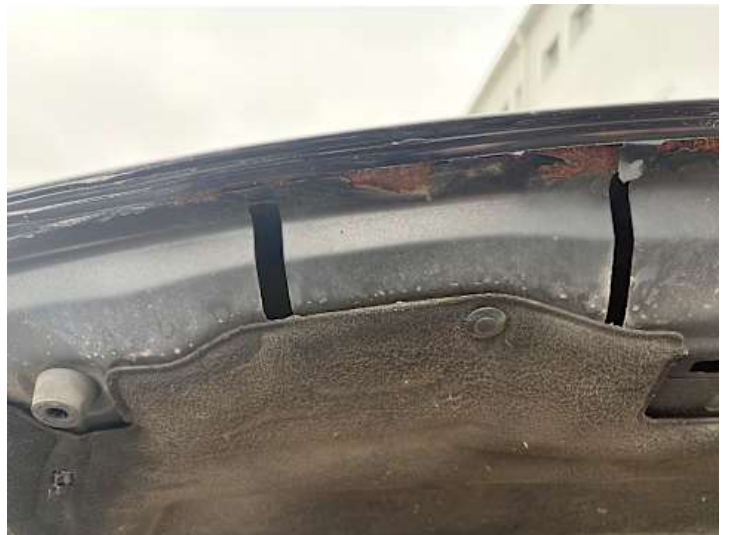
Motorhaube (Rost)

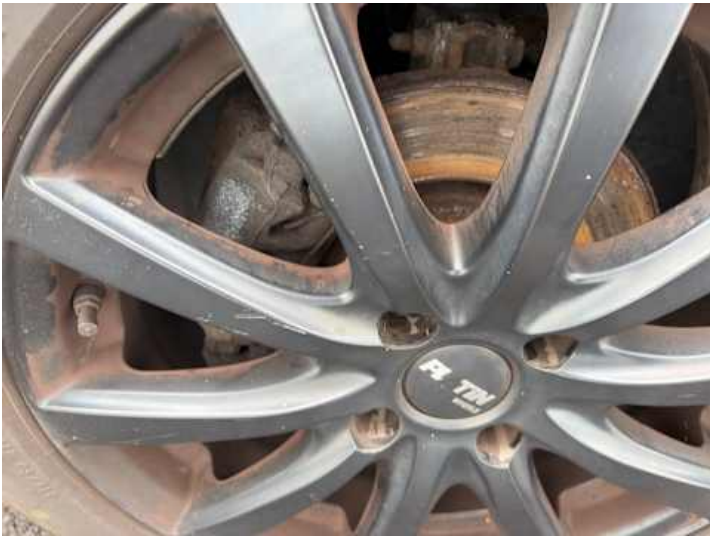
Rad (Kratzer)

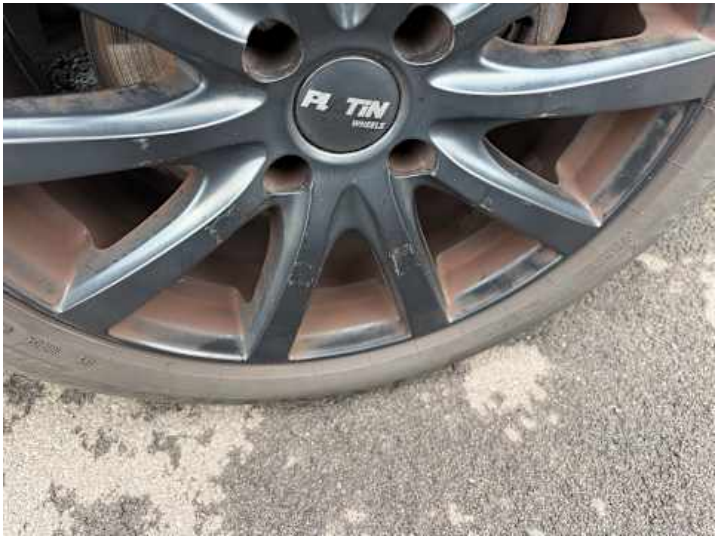
Rad (Kratzer)

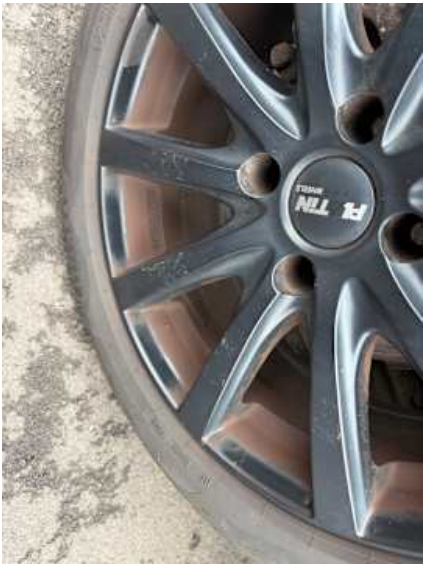
Rad (Kratzer)

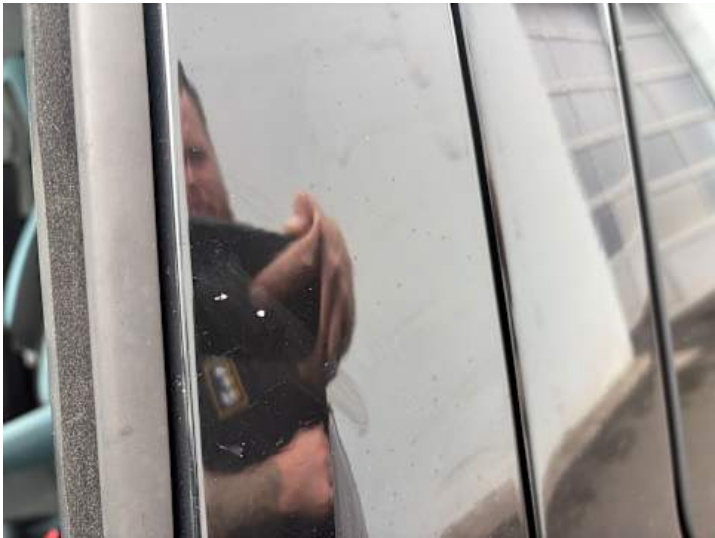
Fahrtür (Steinschlag)

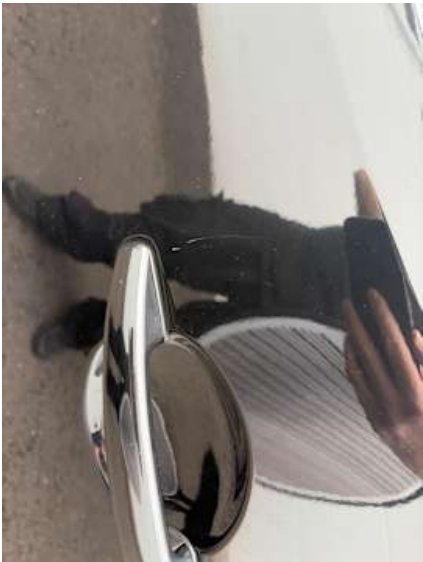
Fahrtür (Kratzer)

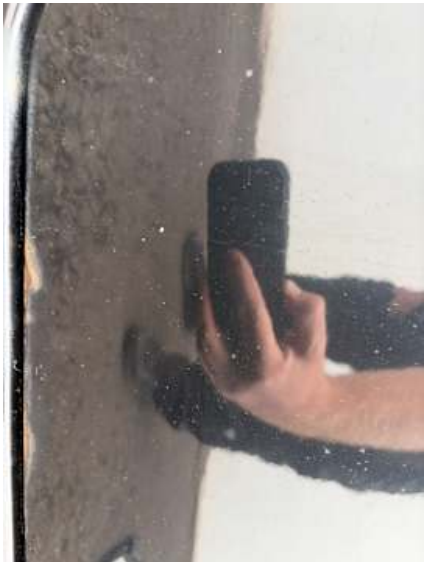
Fahrtür (Rost, Lackschaden)

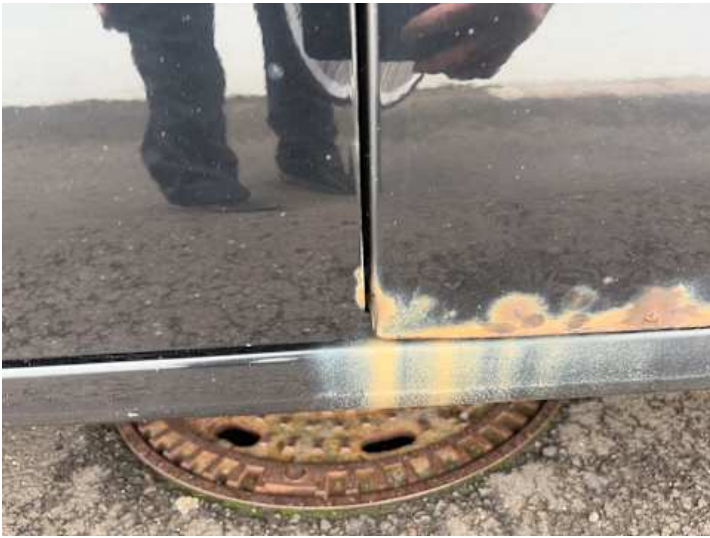
Fahrtür (Rost, Lackschaden)

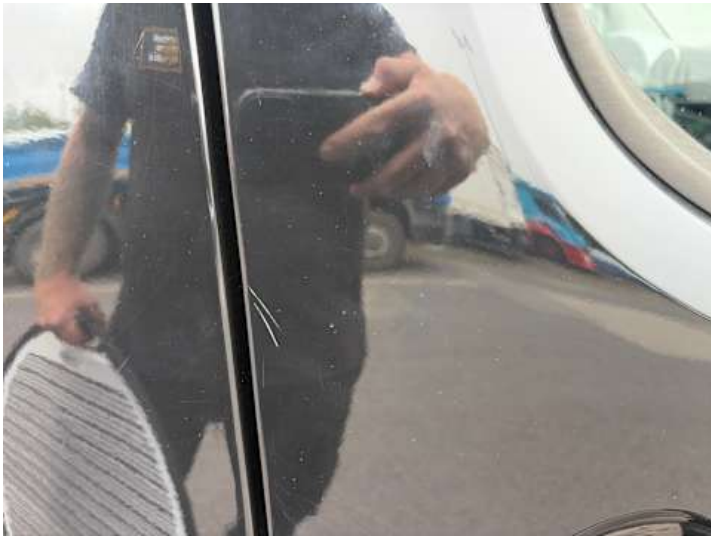
Beifahrtür (Kratzer)

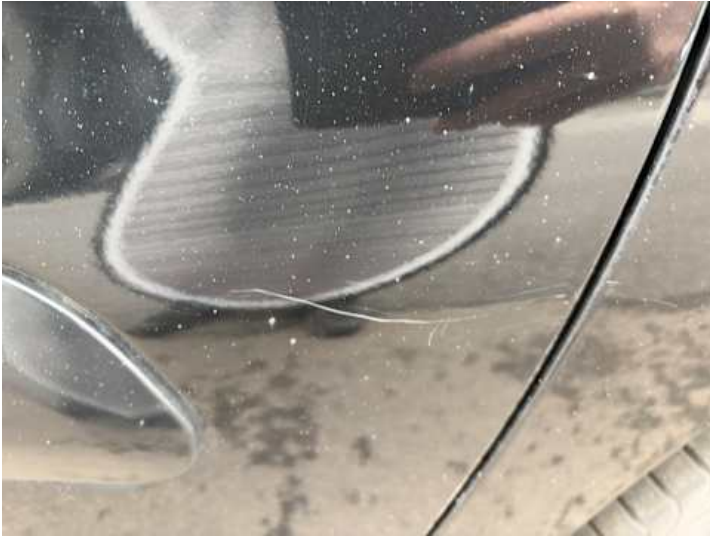
Beifahrtür (Kratzer)

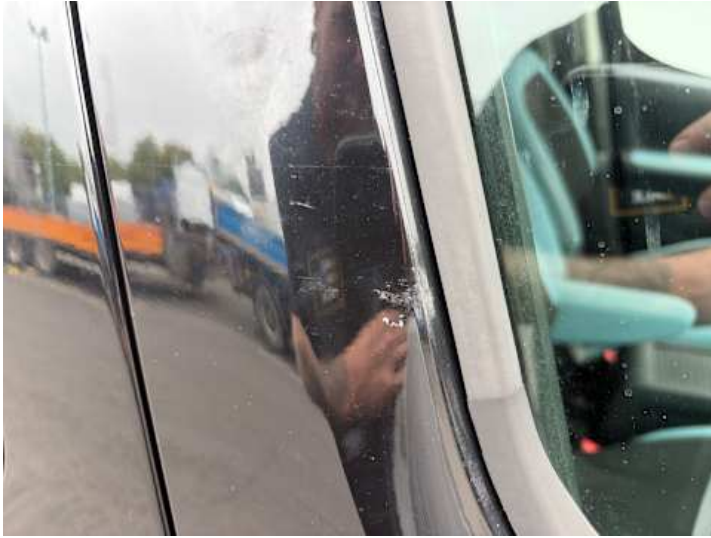
Beifahrtür (Lackschaden)

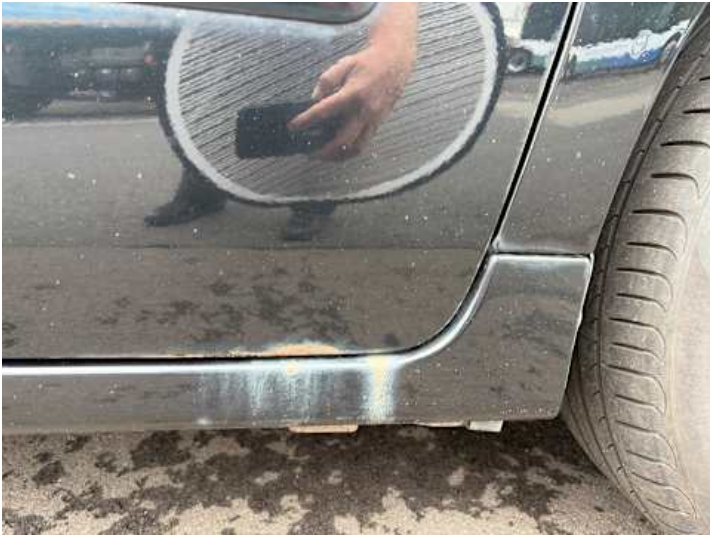
Beifahrtür (Rost, Lackschaden)

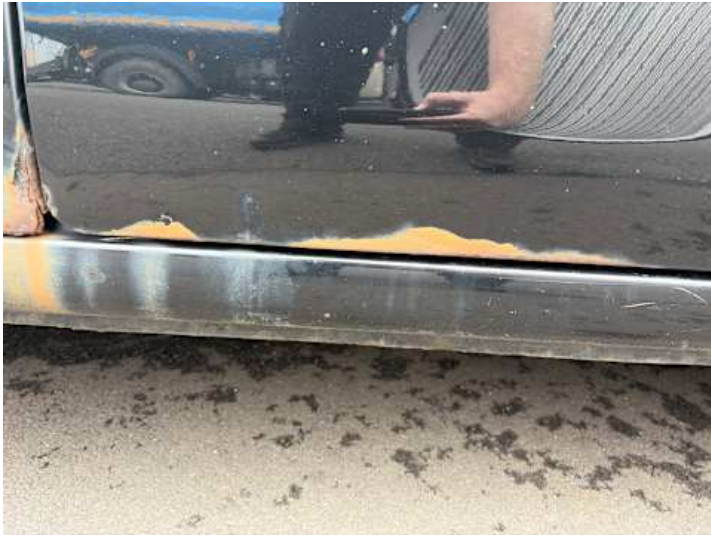
Beifahrtür (Rost, Lackschaden)

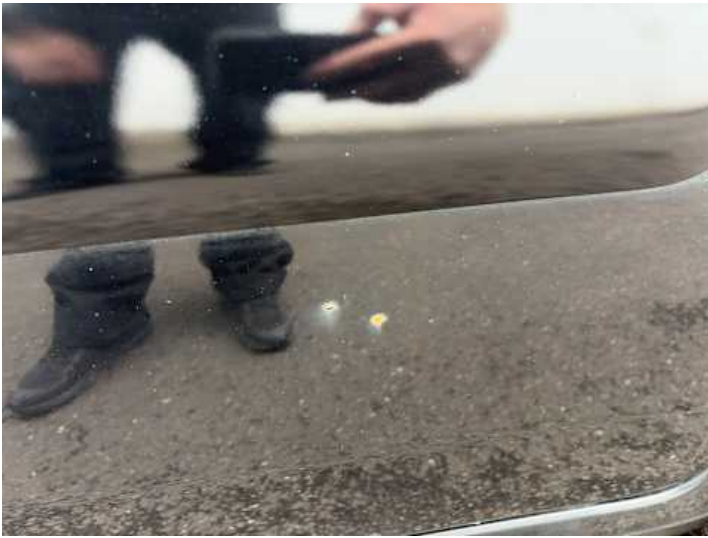
Türe hinten links (Rost, Lackschaden)

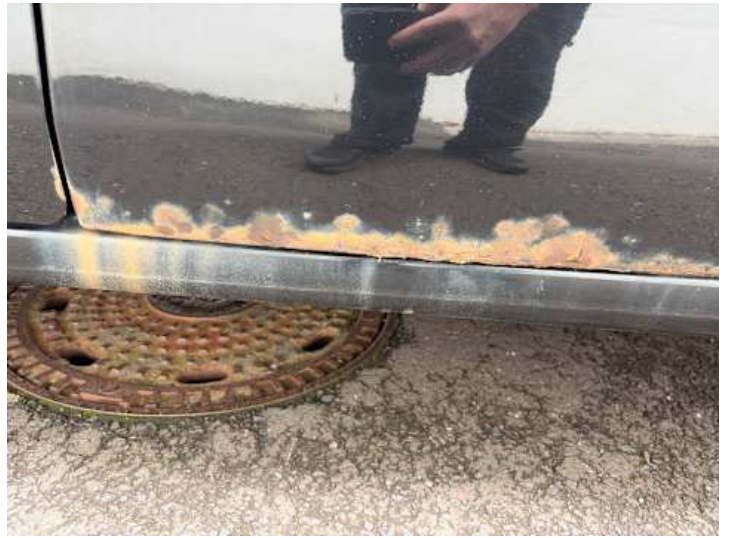
Türe hinten links (Rost, Lackschaden)

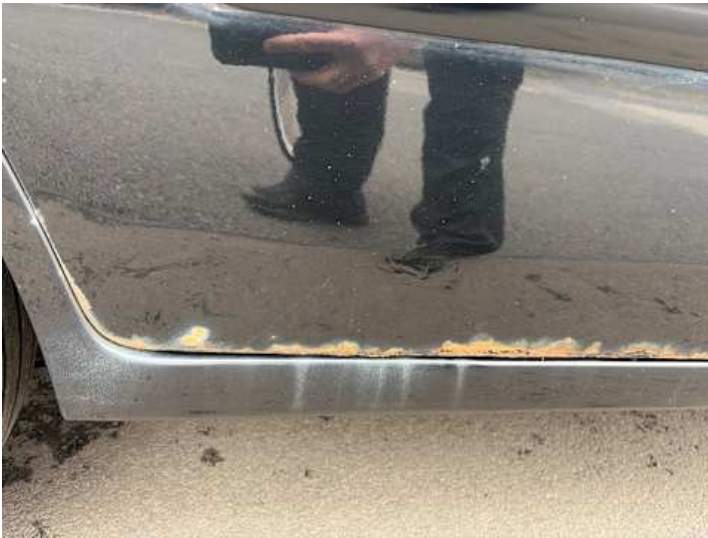
Türe hinten rechts (Rost, Lackschaden)

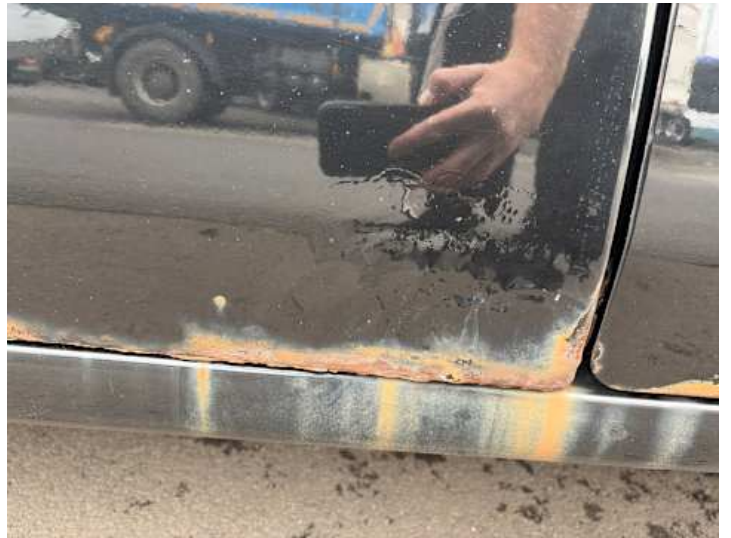
Türe hinten rechts (Rost, Lackschaden)

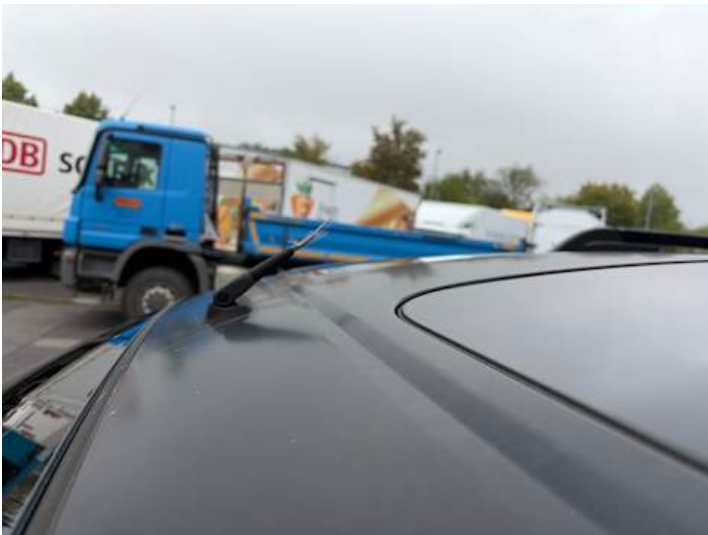
Dach (Anderer Schaden): Antenne defekt

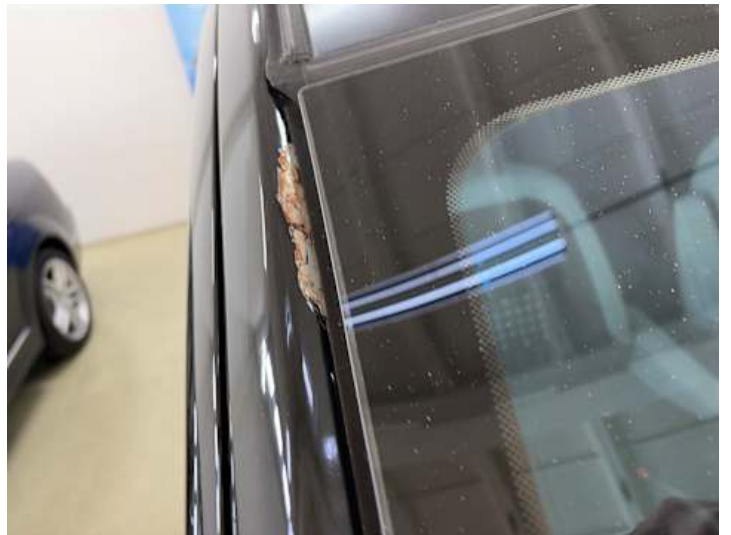
Dach (Steinschlag, Lackschaden)

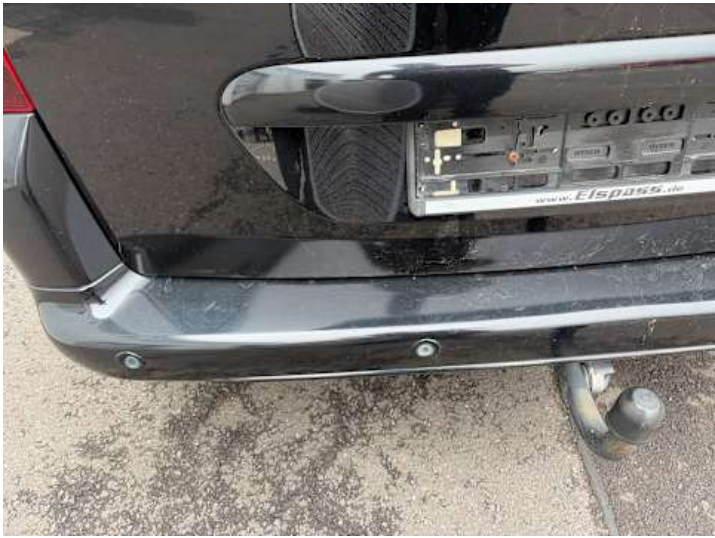
Stoßstange hinten (Kratzer, Lackschaden)

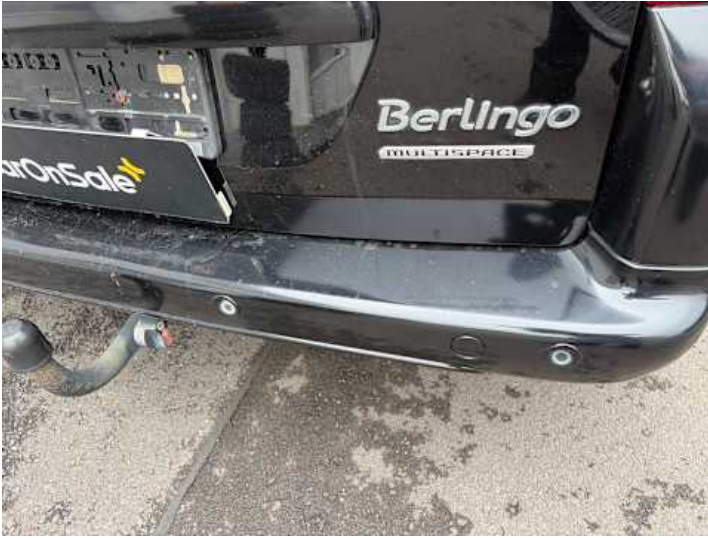
Stoßstange hinten (Kratzer, Lackschaden)

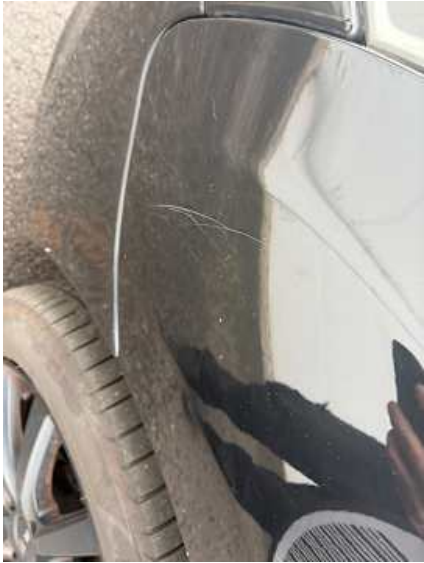
Kotflügel vorne links (Kratzer)

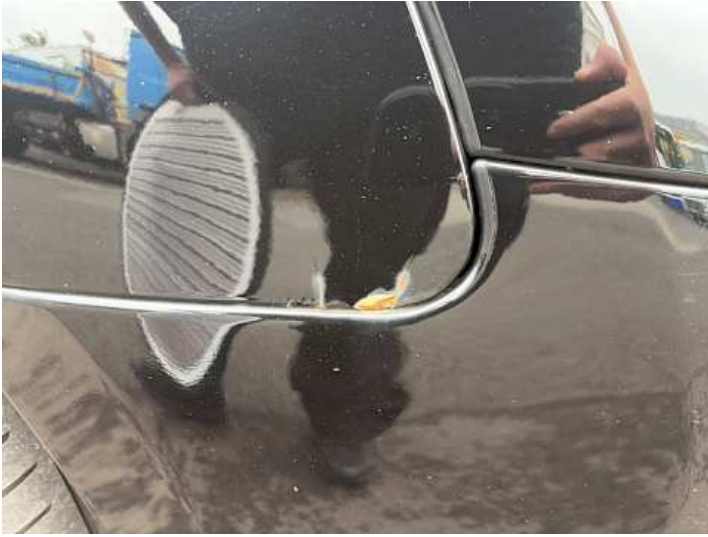
| Fahrzeugteil | Lackschichtdicke (in µm) | Fahrzeugteil | Lackschichtdicke (in µm) |
|---|---|---|---|
| Kotflügel vorne links | 125 | Kotflügel vorne rechts | 359 |

Kotflügel vorne rechts (Rost, Kratzer, Lackschaden, Unsachgemäß instand gesetzt)

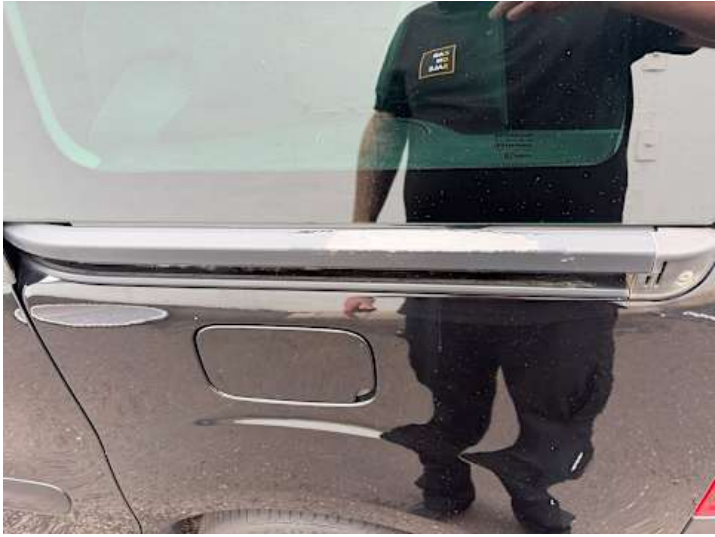
Seitenteil hinten links (Lackschaden)

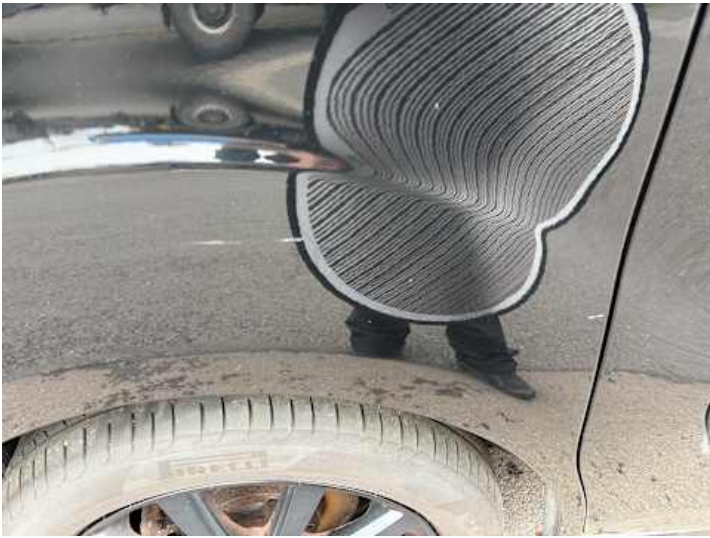
Seitenteil hinten rechts (Kratzer)

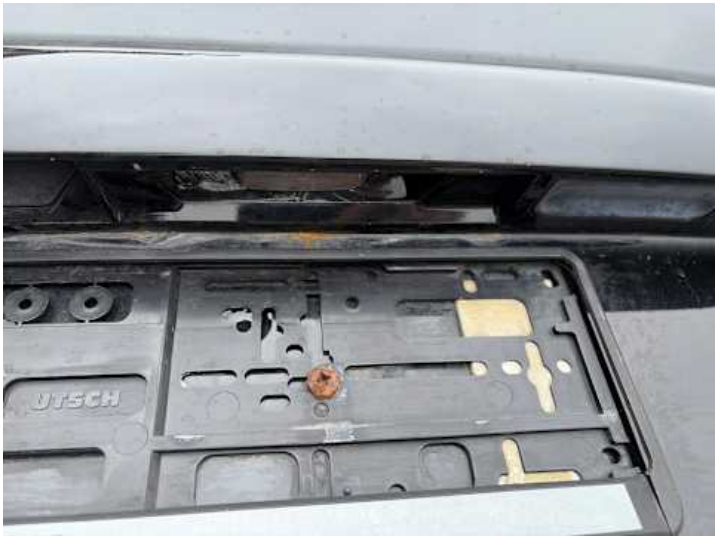
Heckklappe (Rost, Lackschaden)

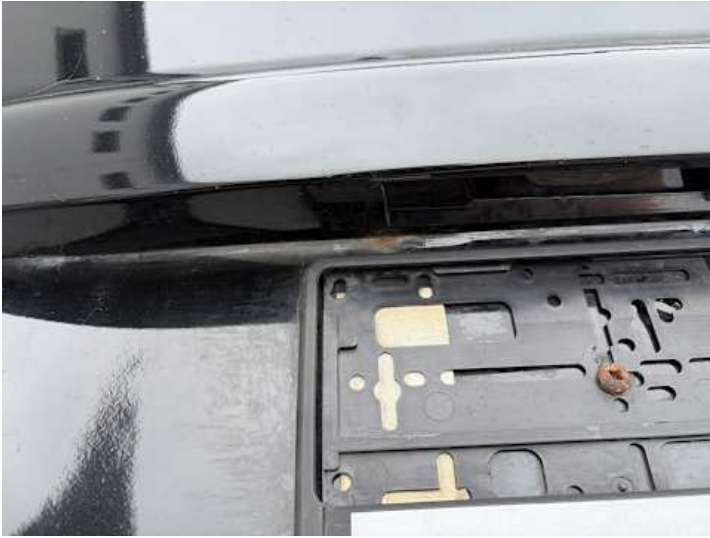
Heckklappe (Rost, Lackschaden)

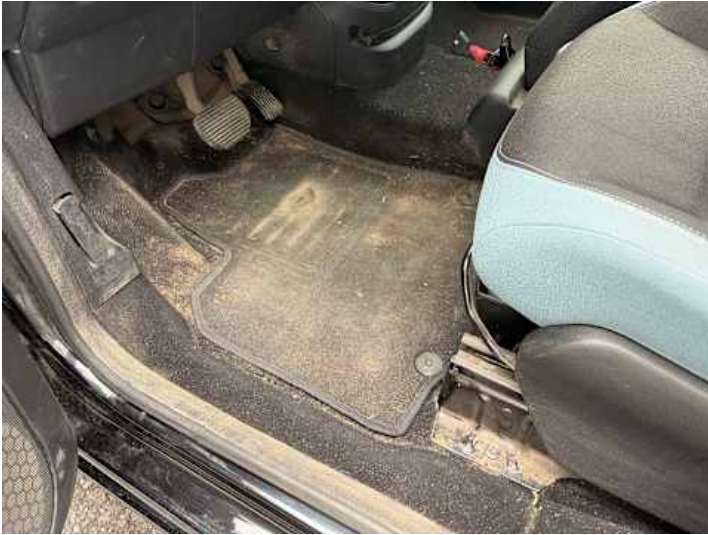
Innenraum (Verschmutzung)

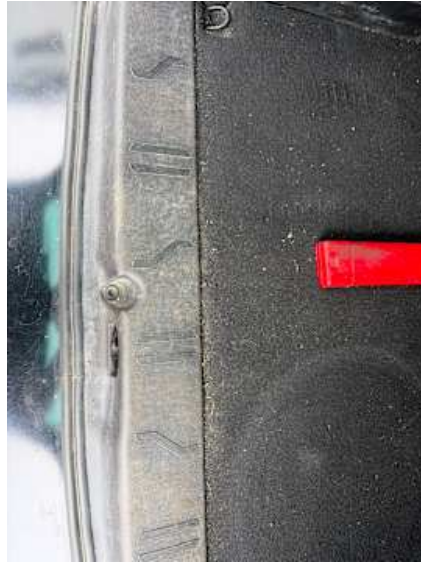
Innenraum (Kratzer)

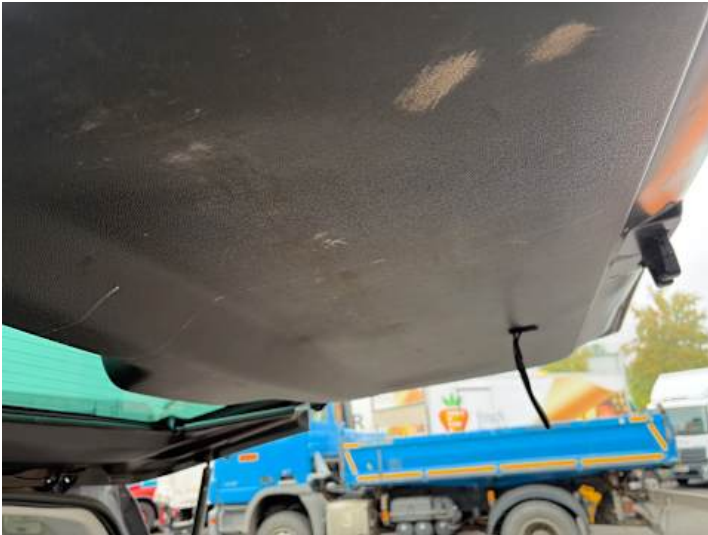
Innenraum (Kratzer)

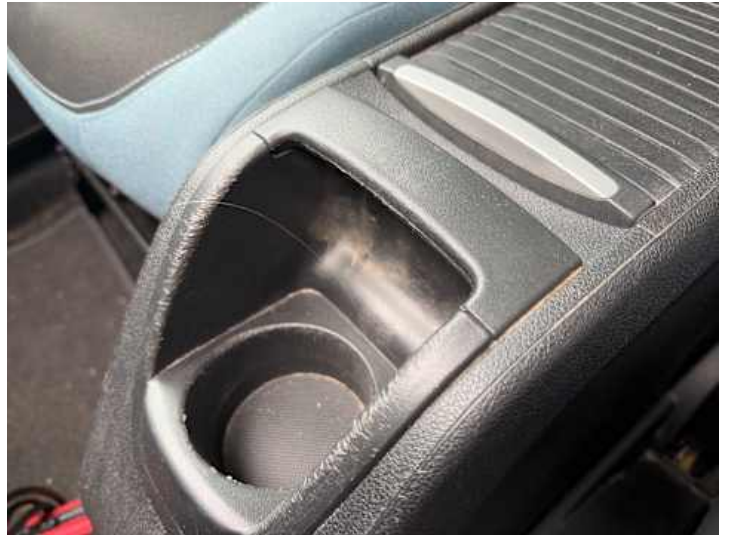
Innenraum (Kratzer)

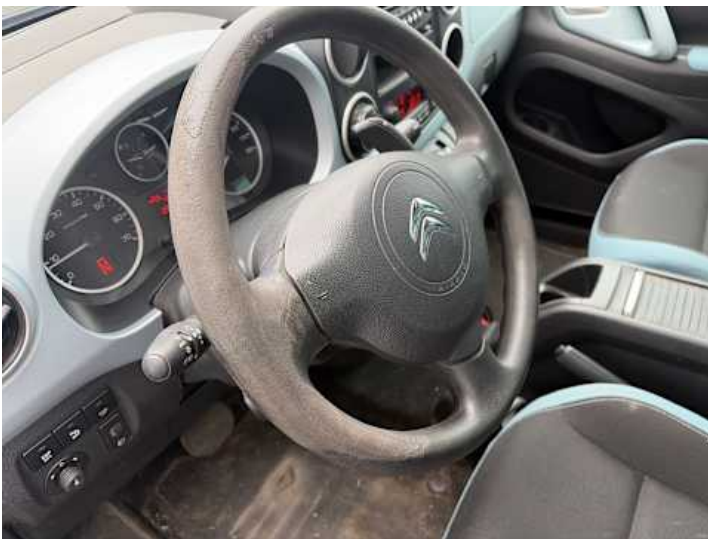
Innenraum (Verschleiß)
