## Skoda Octavia RS

EZ 08/2018 | Kombi | Benzin | Schaltgetriebe | 139.482km  
Besteuerung: Differenzbesteuert (§25a UStG)  
Fahrzeugstandort: 74\*\*\*  
Fahrzeug aufgenommen am: 31.07.2026

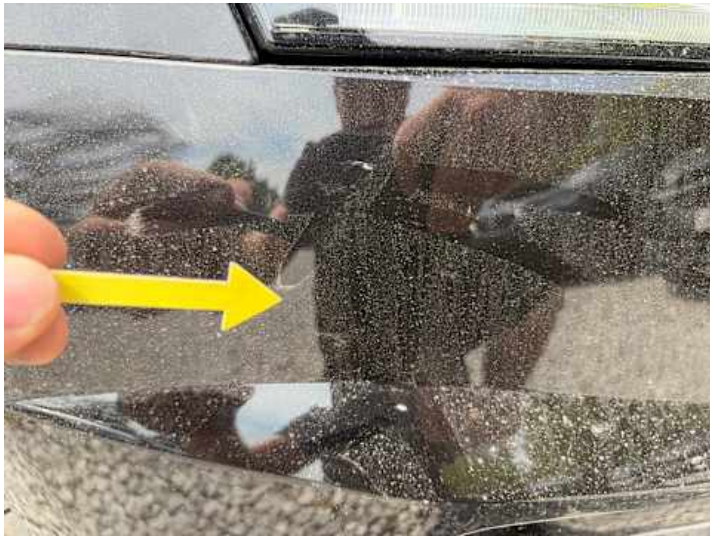
Stoßstange vorne (Kratzer)

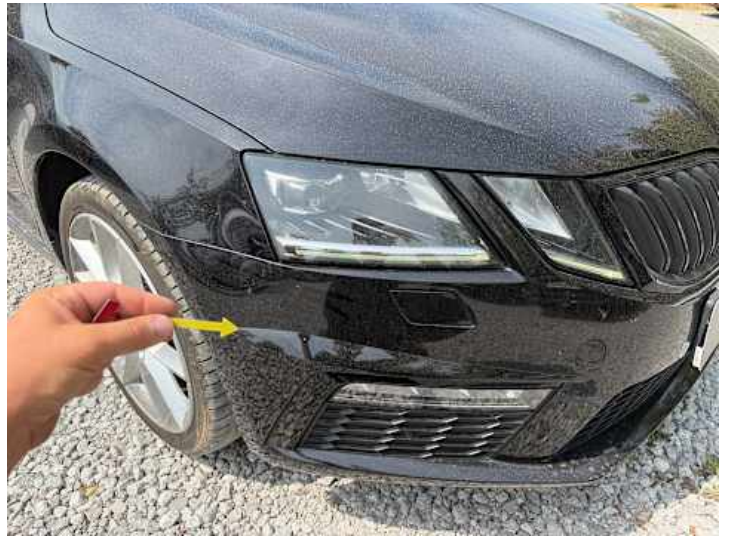
Stoßstange vorne (Kratzer)

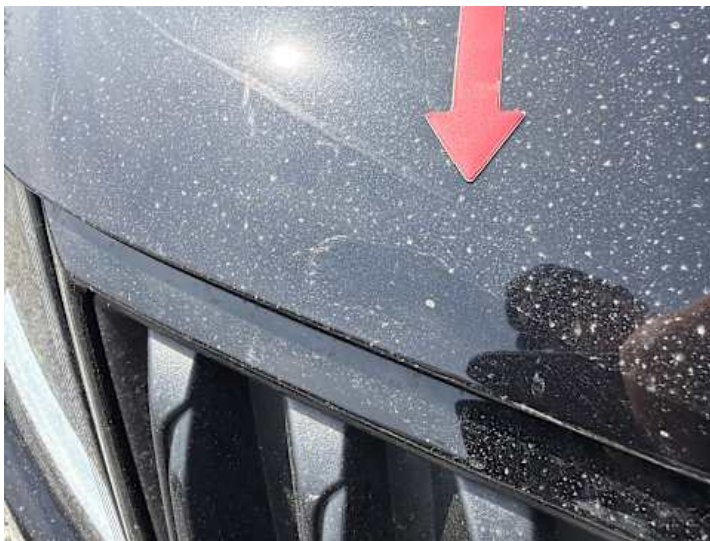
Motorhaube (Steinschlag)

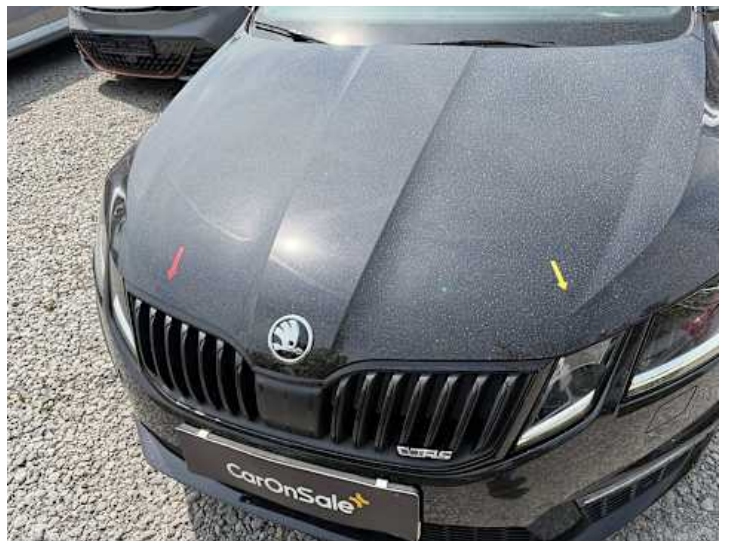
Motorhaube (Steinschlag)

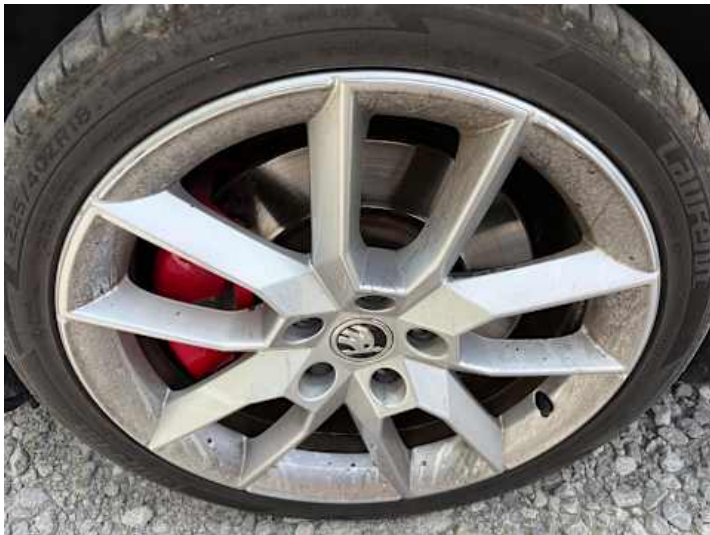
Rad (Kratzer)

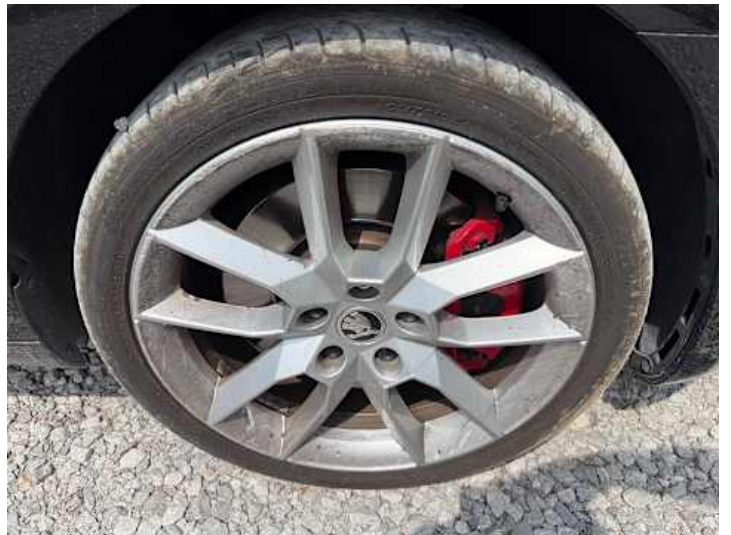
Rad (Kratzer)

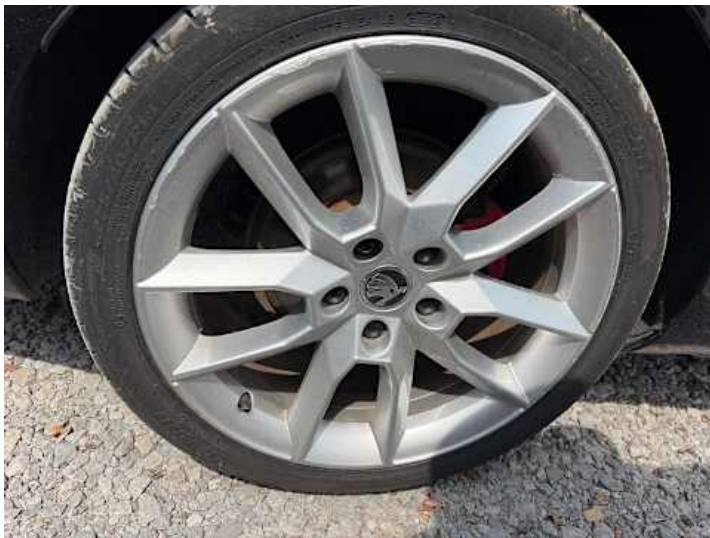
Rad (Kratzer)

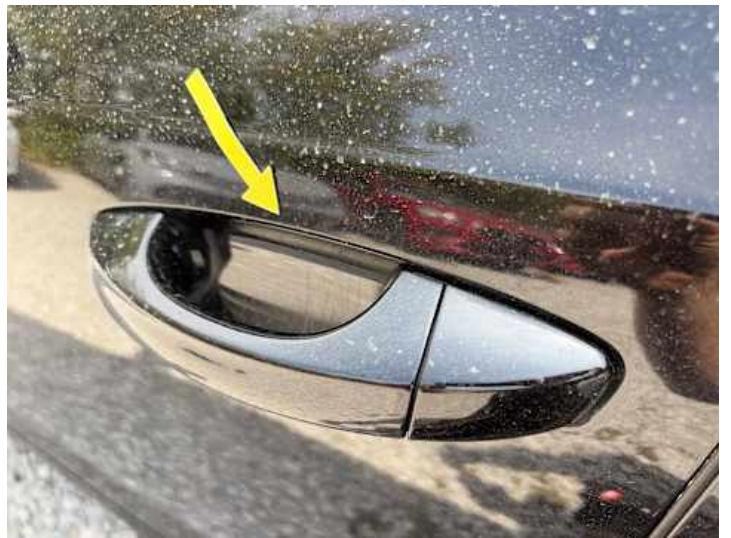
Fahrtür (Kratzer)

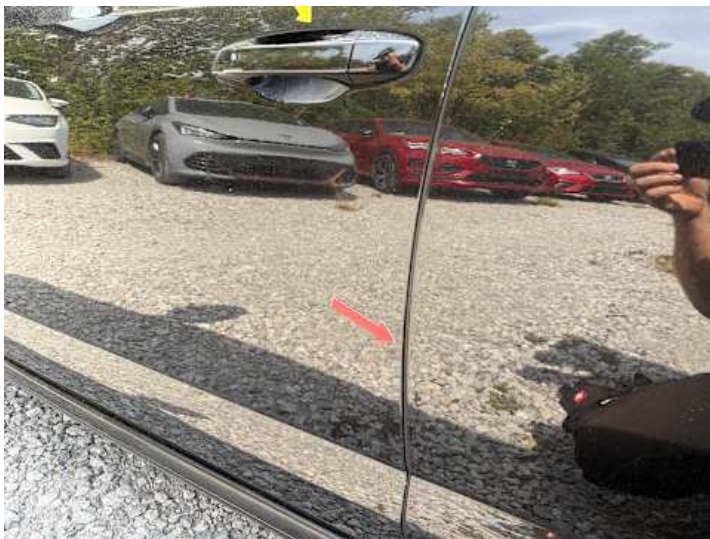
Fahrtür (Kratzer)

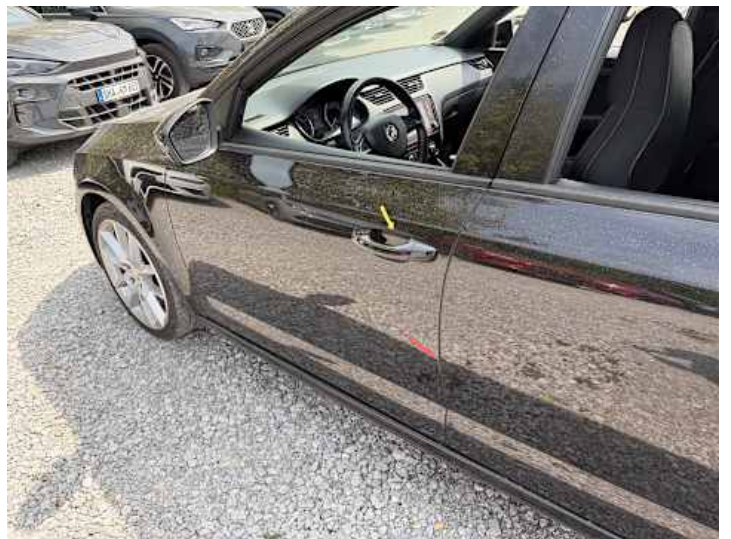
Fahrtür (Kratzer)

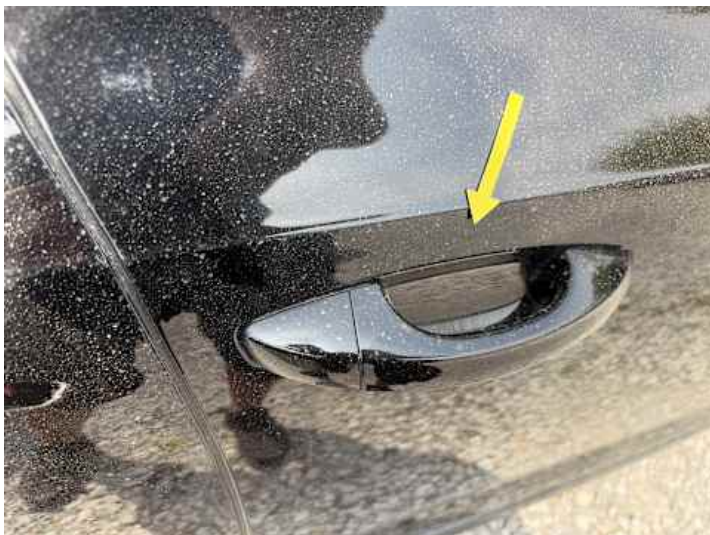
Beifahrtür (Kratzer)

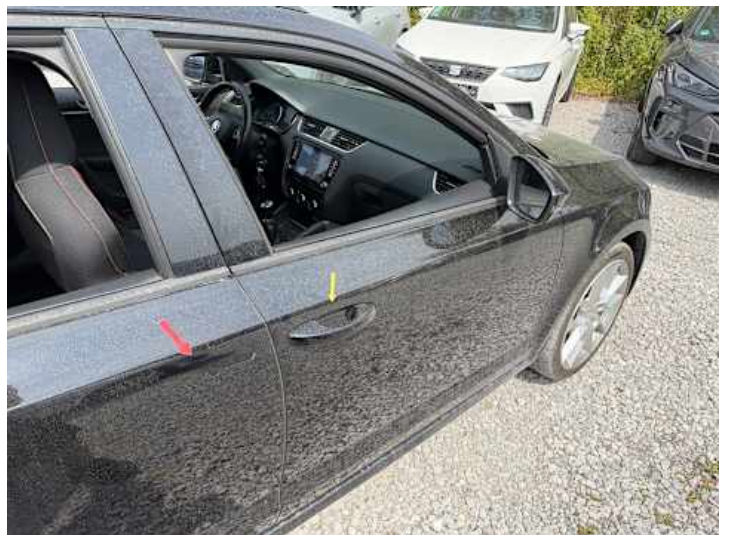
Beifahrtür (Kratzer)

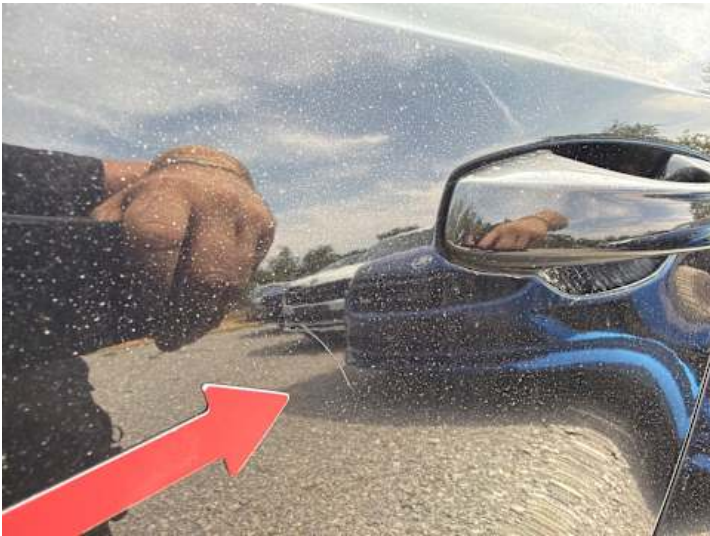
Türe hinten links (Kratzer)

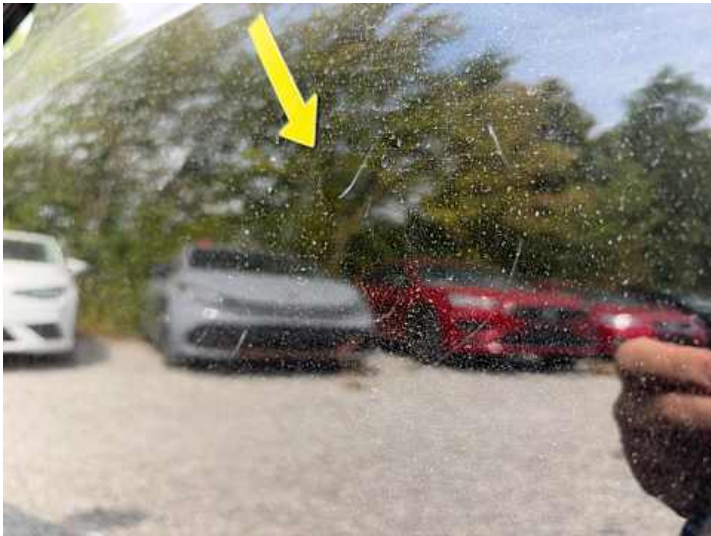
Türe hinten links (Kratzer)

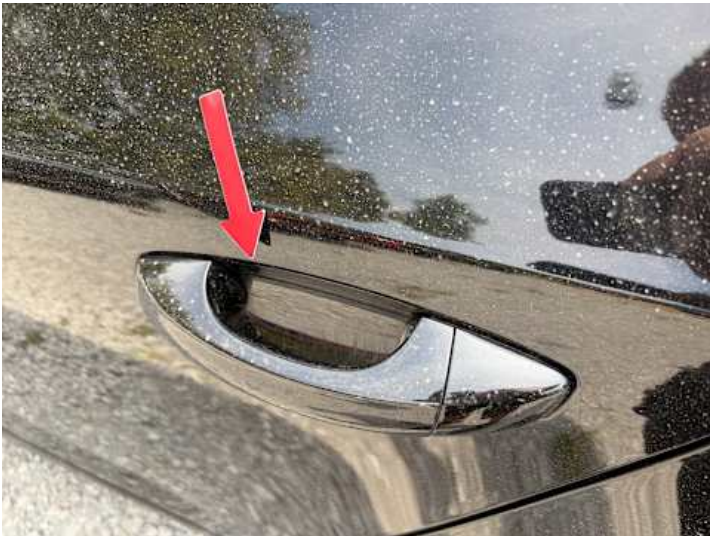
Türe hinten links (Kratzer)

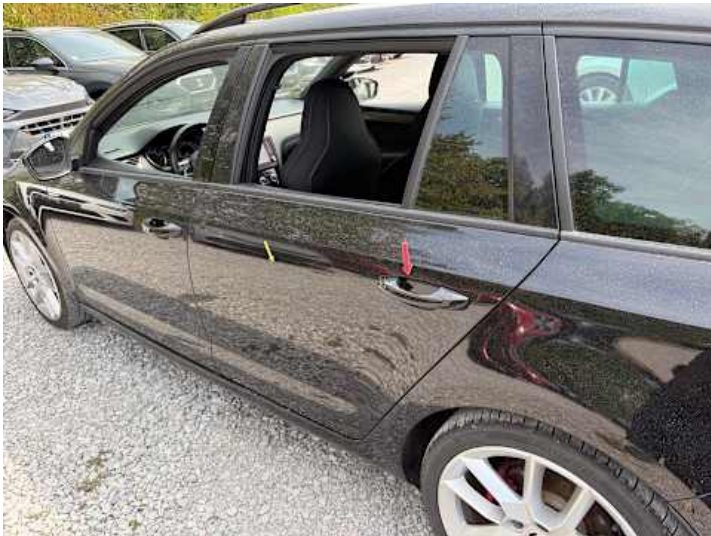
Türe hinten links (Kratzer)

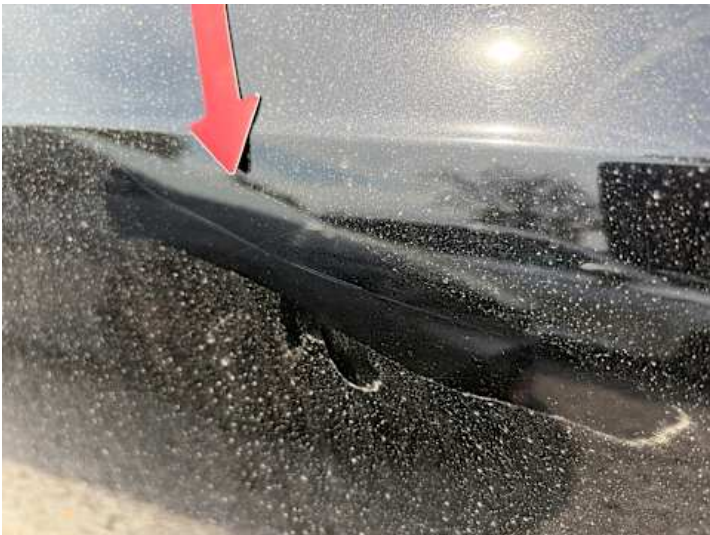
Türe hinten rechts (Kratzer)

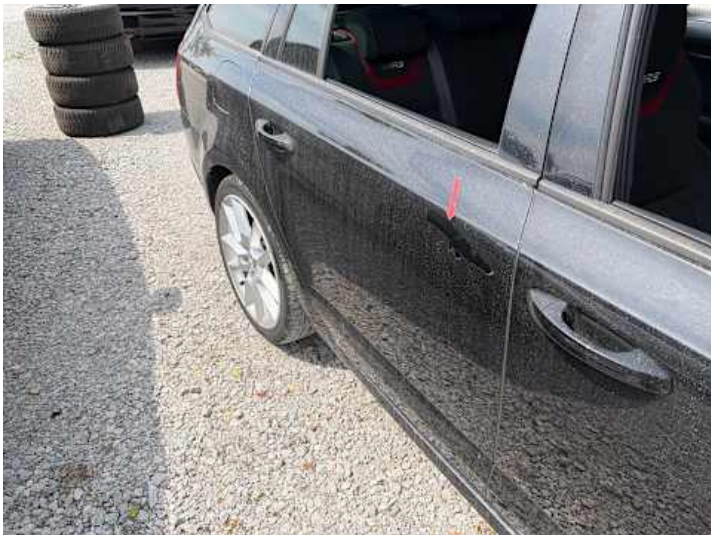
Türe hinten rechts (Kratzer)

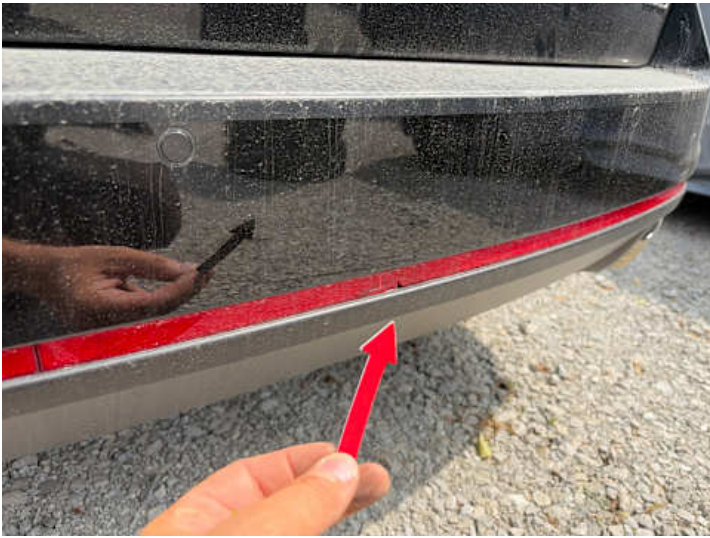
Stoßstange hinten (Riss/Bruch)

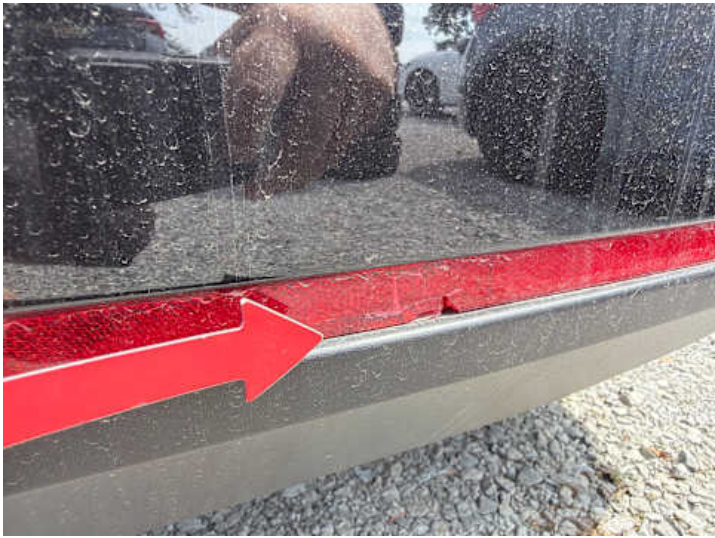
Stoßstange hinten (Riss/Bruch)

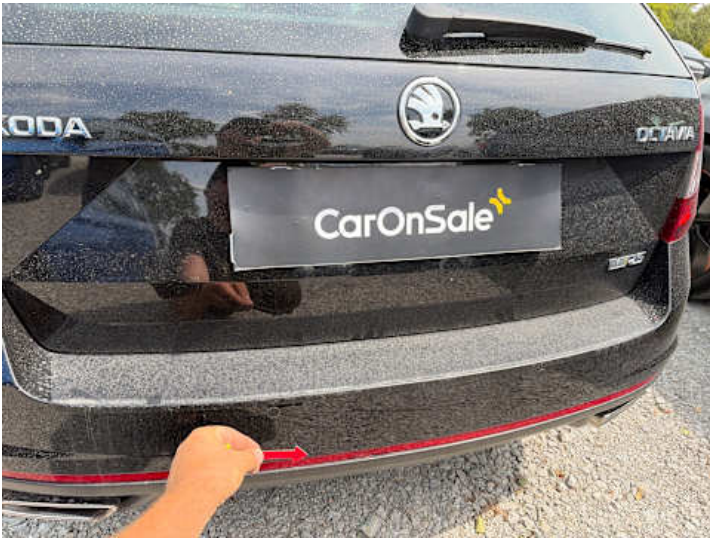
Stoßstange hinten (Riss/Bruch)

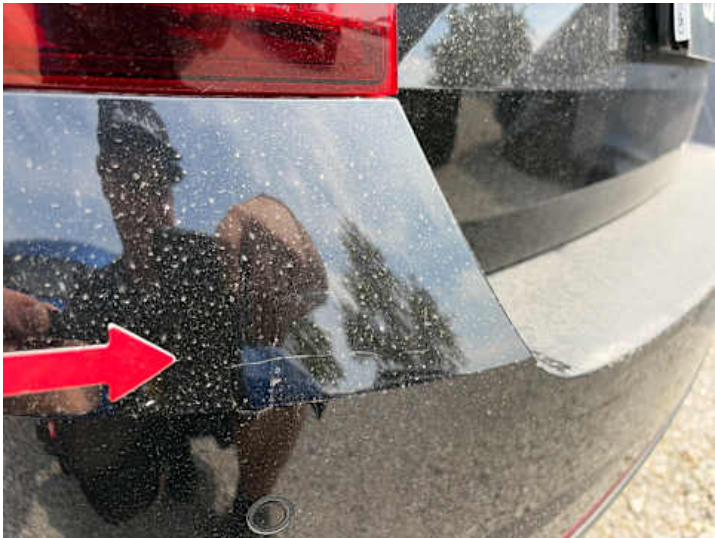
Stoßstange hinten (Kratzer)

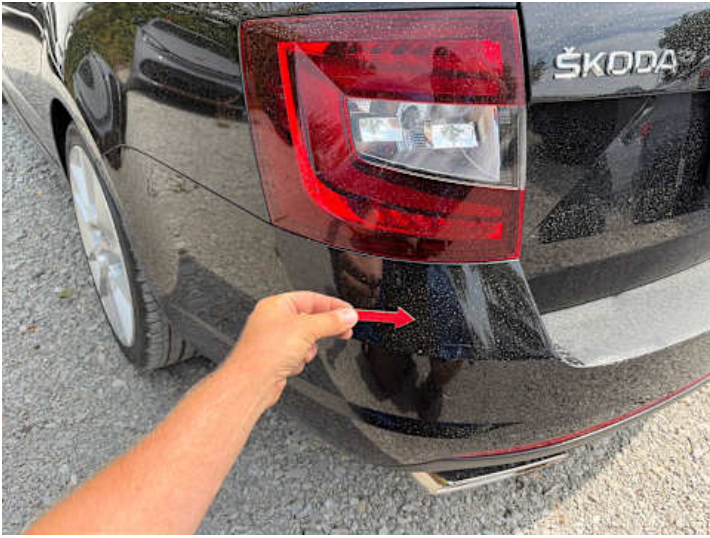
Stoßstange hinten (Kratzer)

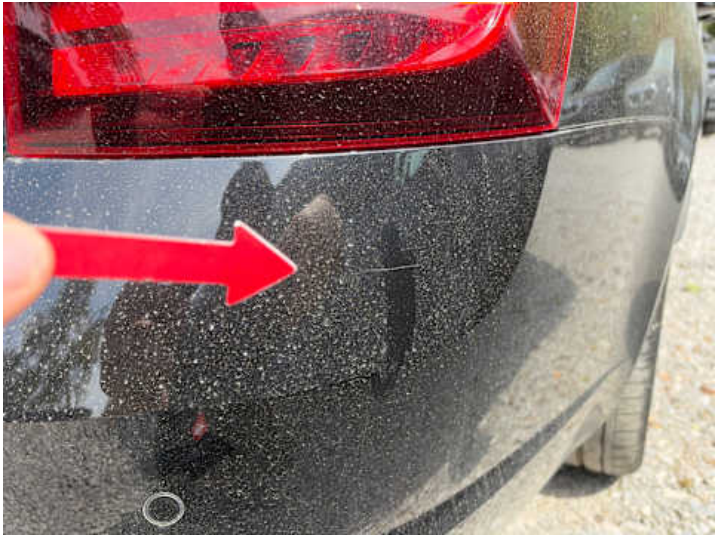
Stoßstange hinten (Kratzer)

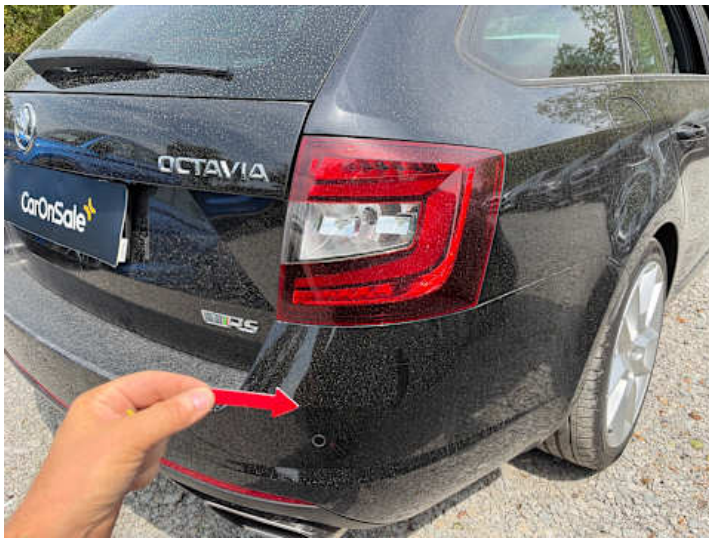
Stoßstange hinten (Kratzer)

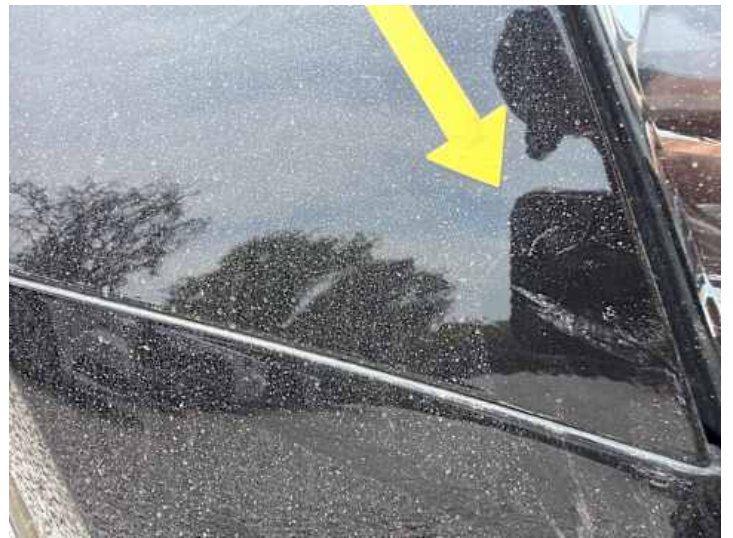
Kotflügel vorne rechts (Kratzer)

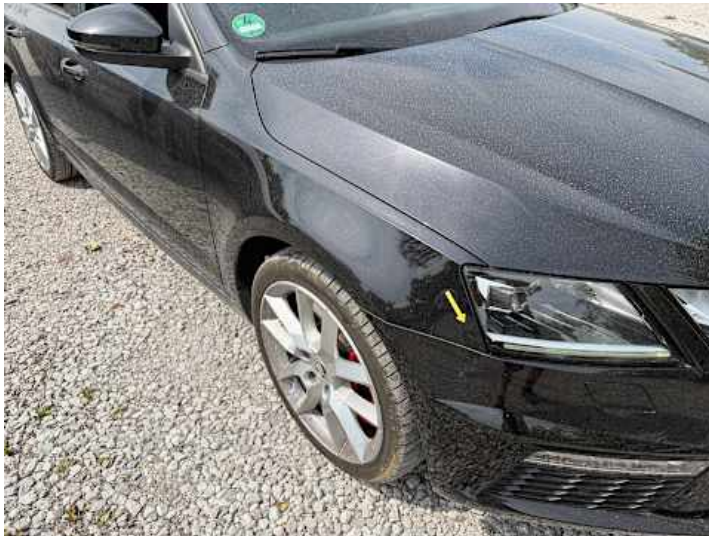
Kotflügel vorne rechts (Kratzer)

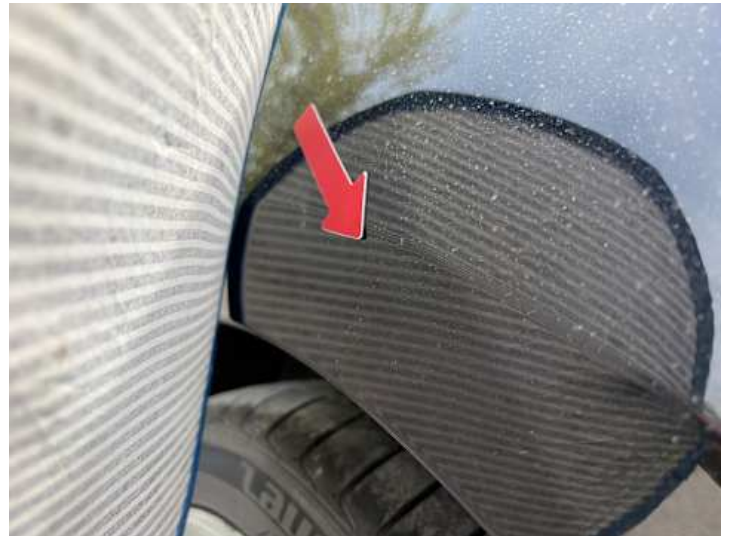
Seitenteil hinten links (Kratzer, Delle)

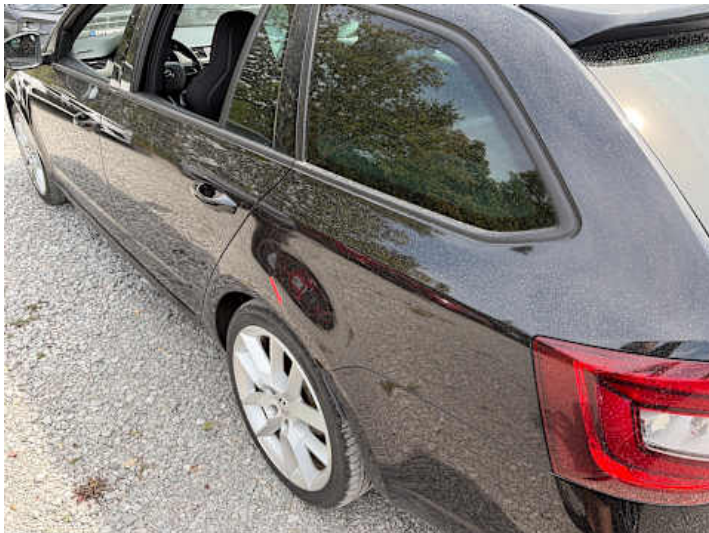
Seitenteil hinten links (Kratzer, Delle)

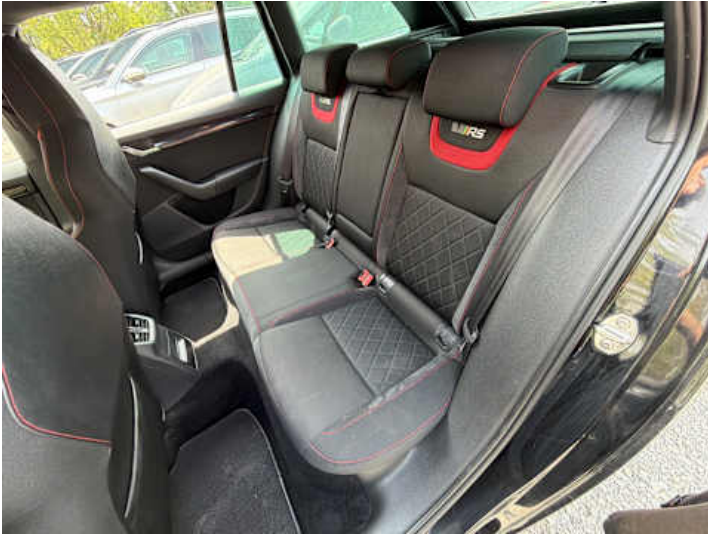
Innenraum (Verschleiß)

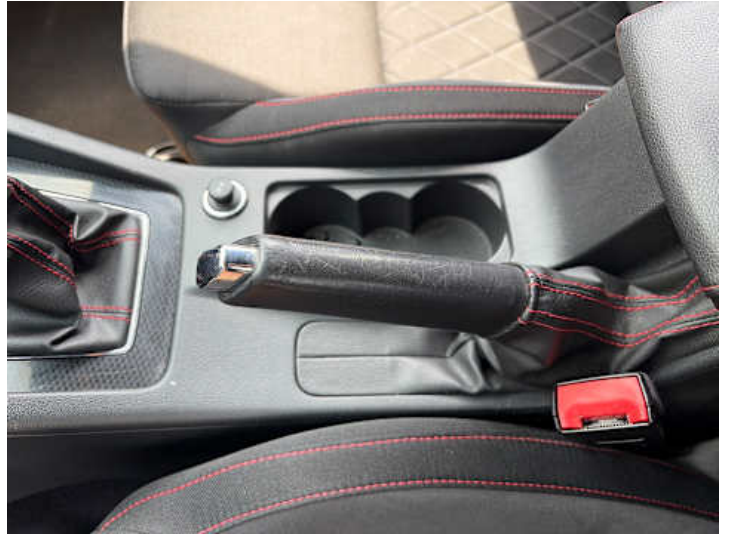
Innenraum (Verschleiß)

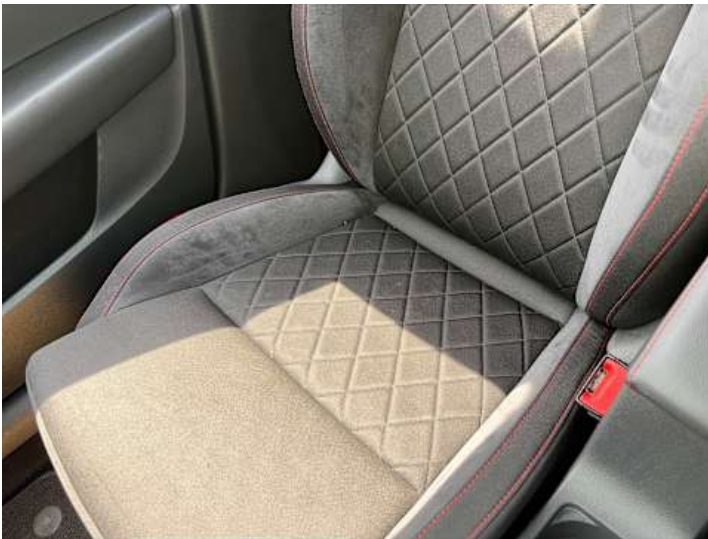
Innenraum (Verschleiß)

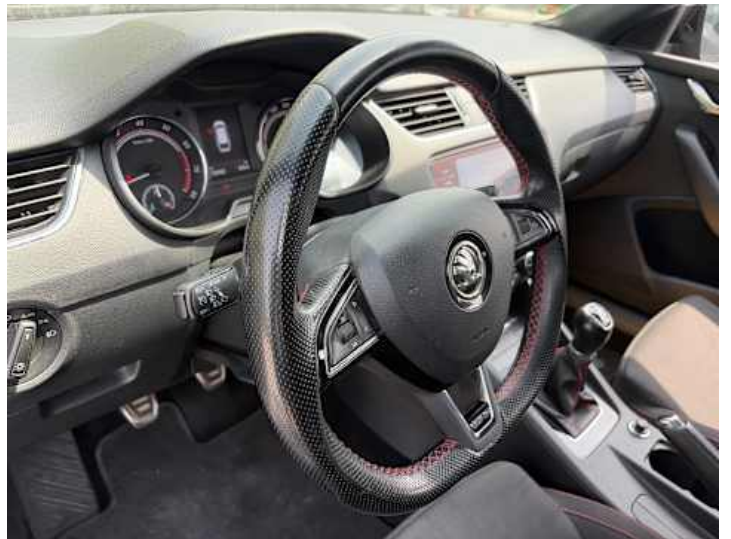
Innenraum (Verschleiß)

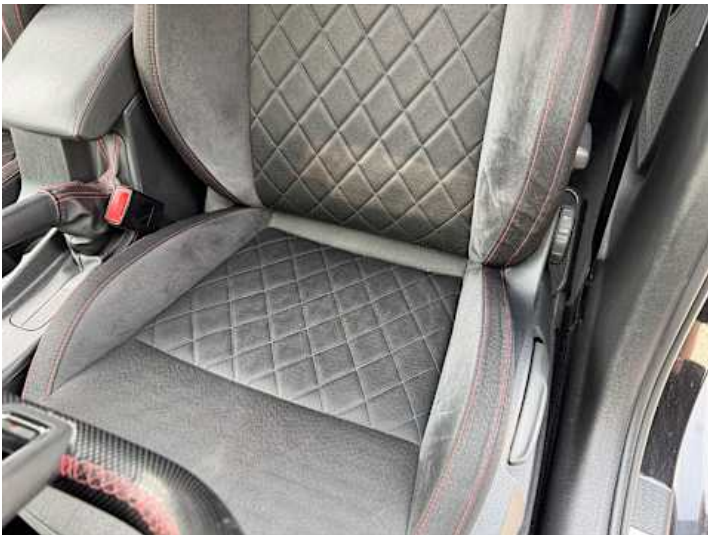
Innenraum (Verschleiß)

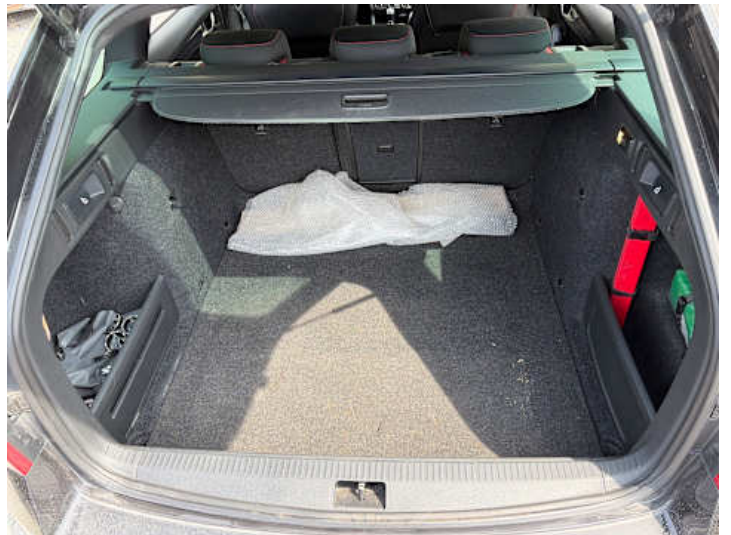
Innenraum (Verschleiß)

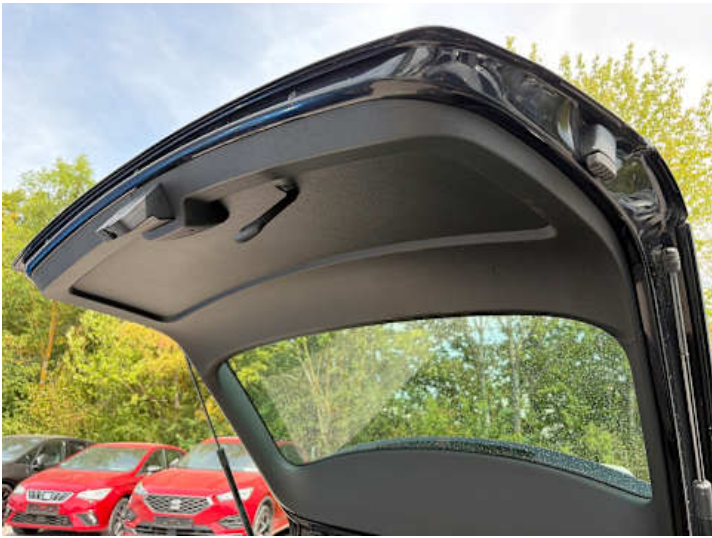
Innenraum (Verschleiß)
