FIAT DUCATO H2 KASTENWAGEN (290/295)(11.2023->) 35 L4H2 140 MULTIJET MAXI HOCHDACH VERBLECHT MOTOR 2,2 LTR. - 103 KW TURBODIESEL  
MULTIJET KASTEN HOCHRAUM STANDARD

VIN: ZFA250008SG038877

Bewertungsdetails

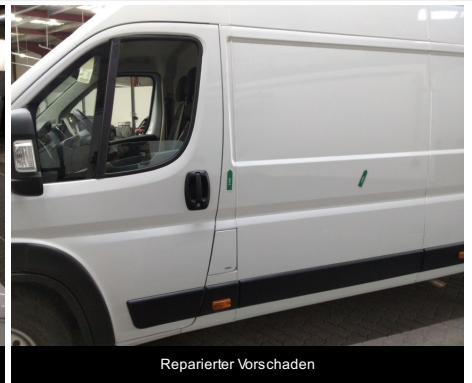
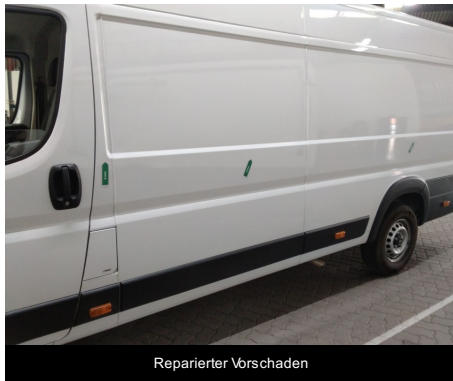
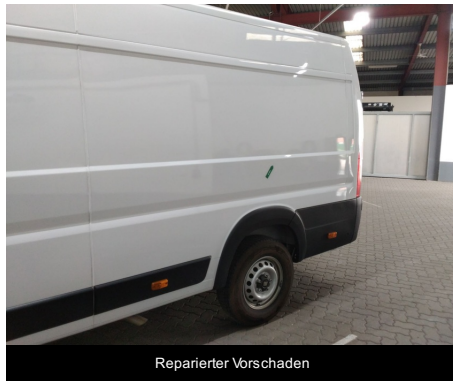
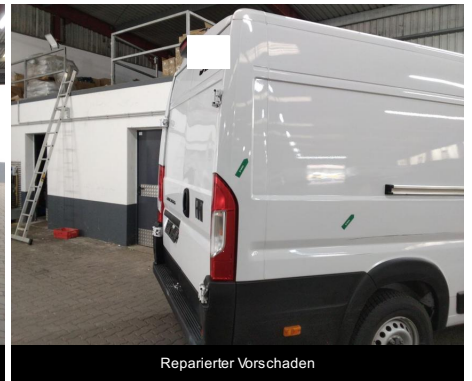
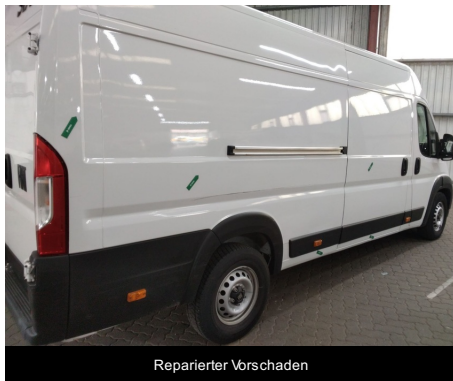
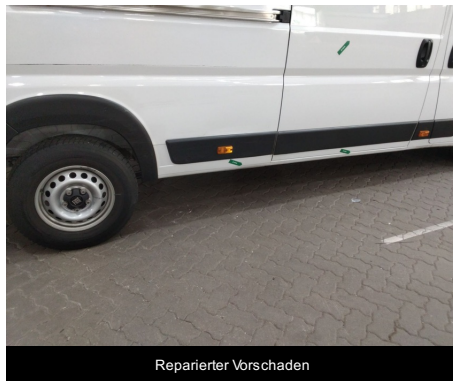
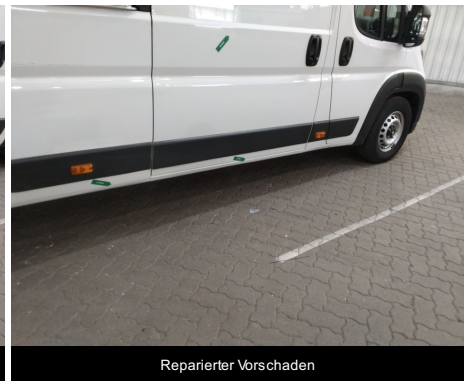
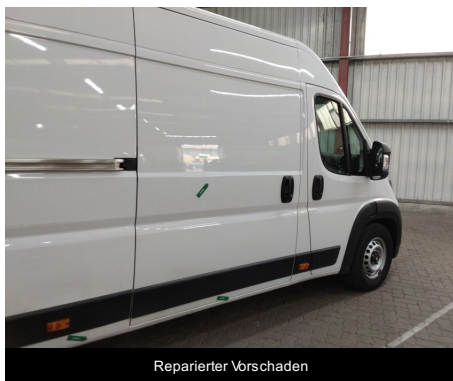
Reparierter VS B-Säule VL, Seitenwand L+HL+HR, D-Säule HR, Schweller R+HR, Schiebetür R

Reparierter Vorschaden

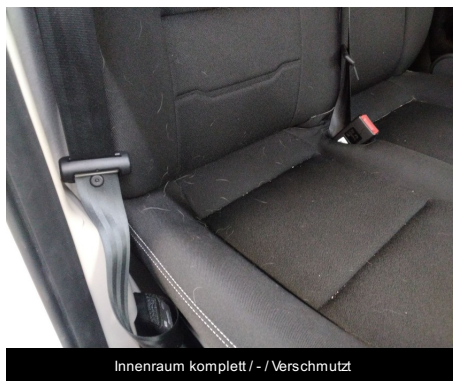
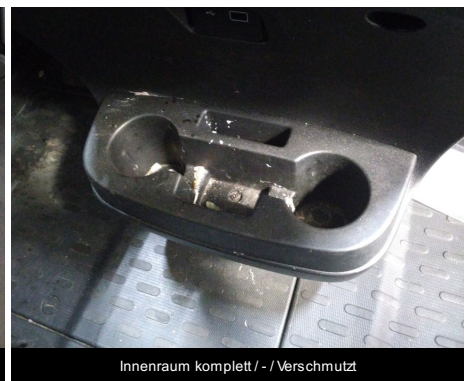
| # | Element | Defekt | Korrektur |
|---|---|---|---|
| 001 | Innenraum komplett / - | Verschmutzt | Reinigen |

Innenraum komplett / - / Verschmutzt

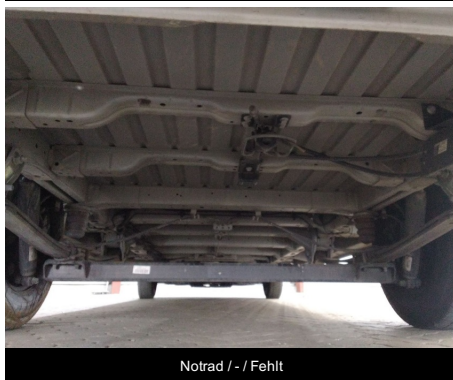
| # | Element | Defekt | Korrektur |
|---|---|---|---|
| 002 | Notrad / - | Fehlt | Ersetzen |

Notrad / - / Fehlt

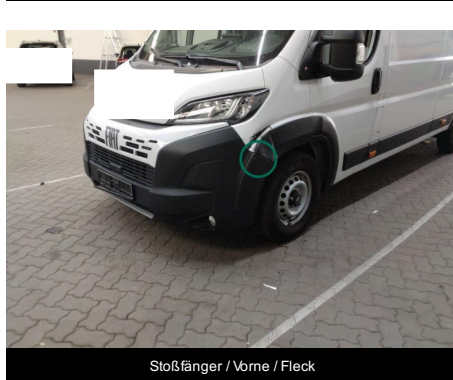
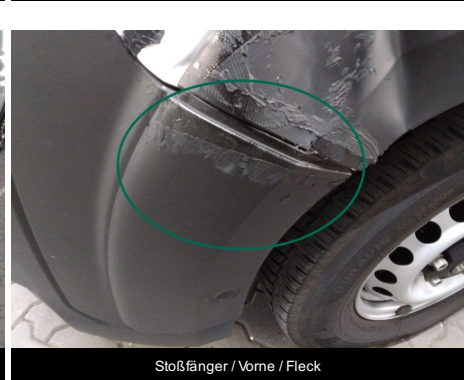
| # | Element | Defekt | Korrektur |
|---|---|---|---|
| 003 | Stoßfänger / Vorne <sup>1</sup> | Fleck | Reinigen |

Stoßfänger / Vorne / Fleck

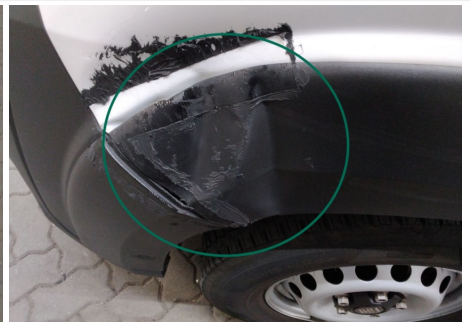
Delle

Kotflügelzierleiste / Vorne Links / Delle

Ersetzen

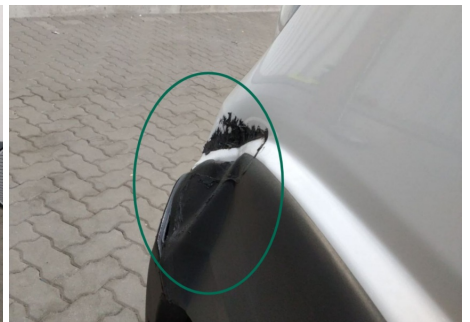
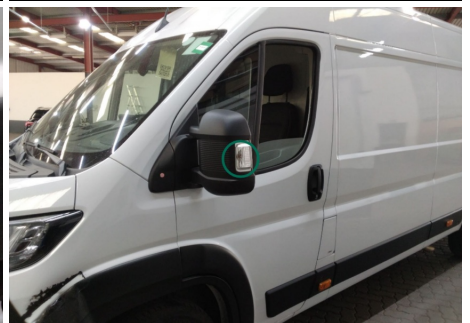
Delle

Kotflügel / Vorne Links / Delle

Ersetzen

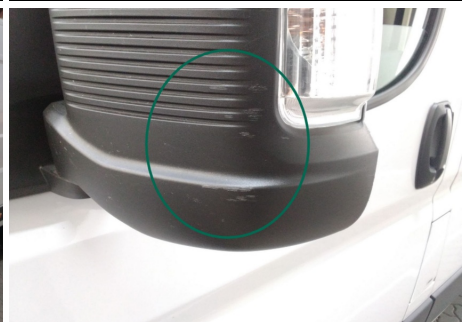
Kratzer

Außenspiegelkappe / Links / Kratzer

Smart Repair

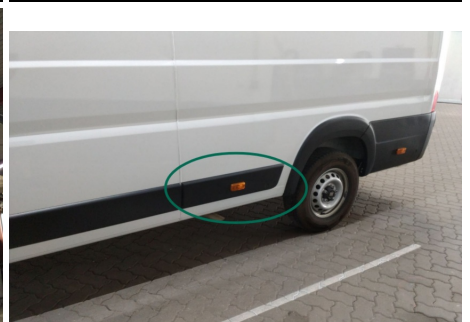
Keine

Zierleiste Seitenwand / Hinten Links / Keine

Reparieren

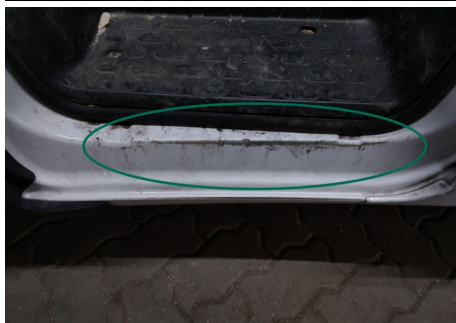
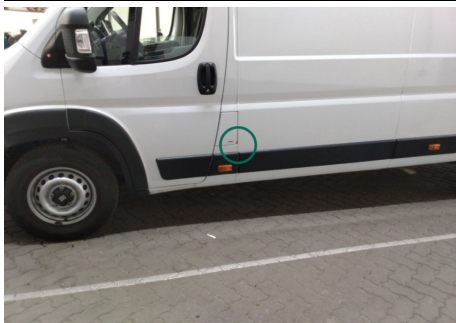
Abgewetzt

Türeinstieg / Vorne Links / Abgewetzt

Dichtnaht / Vorne Links / Schlecht Repariert

Lackieren

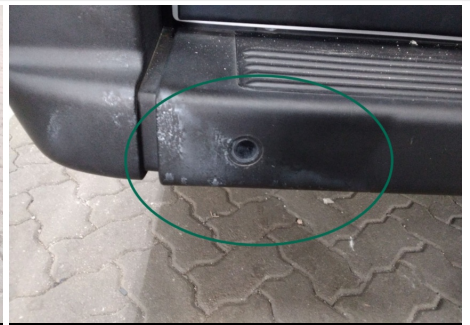
Kratzer

Stoßfänger / Hinten / Kratzer

Smart Repair

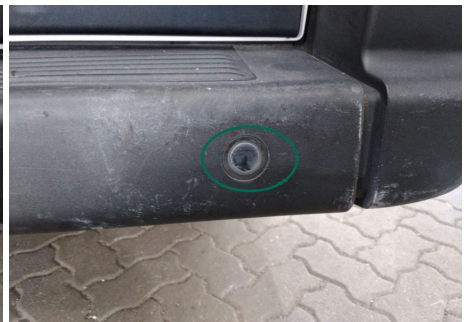
Fleck

Sensor Einparkhilfe / Hinten / Fleck

Reinigen

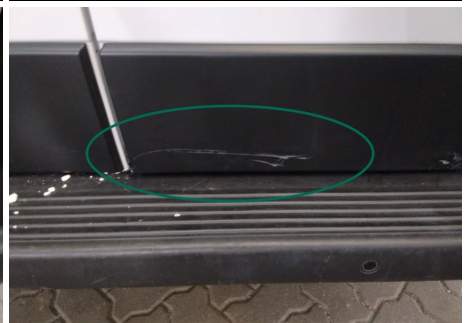
Zierleiste Heckklappe / Unten Rechts / Fleck

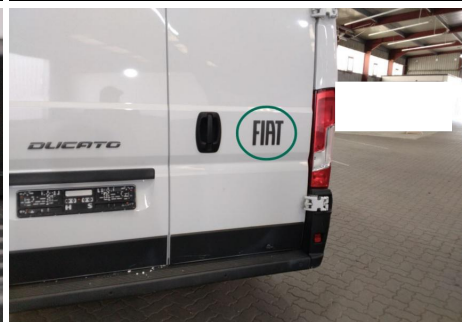
Logo Heckklappe / Kofferraumtür / Rechts / Beklebt

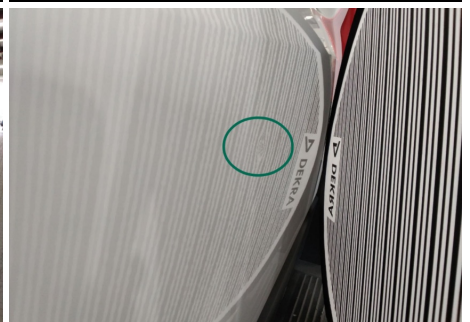
Heckklappe / Kofferraumtür / Unten Rechts / Delle

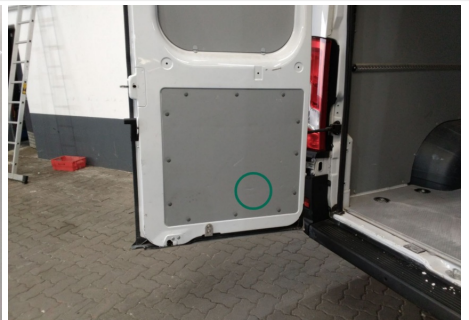
Innenverkleidung Laderaum / Unten Hinten Links / Gebrochen

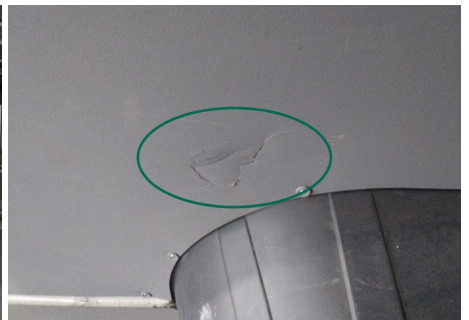
Innenverkleidung Laderaum / Links / Gebrochen

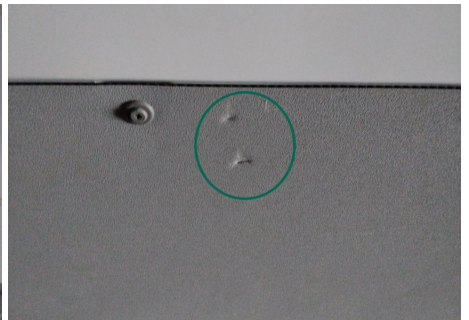
Innenverkleidung Laderaum / Unten Vorne Rechts / Gebrochen

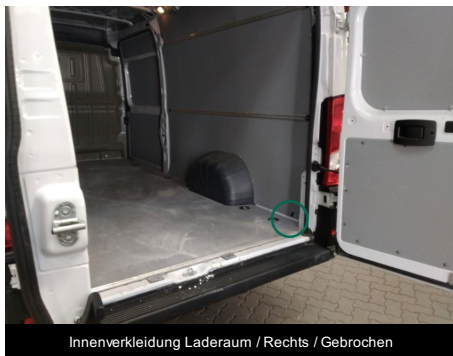
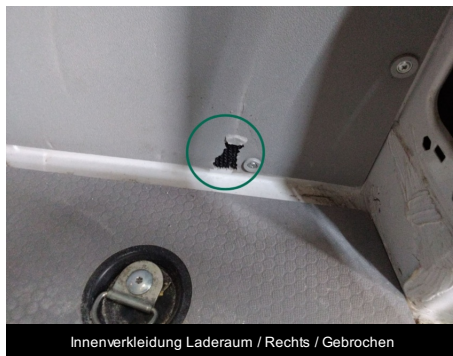
Innenverkleidung Laderaum / Rechts / Gebrochen

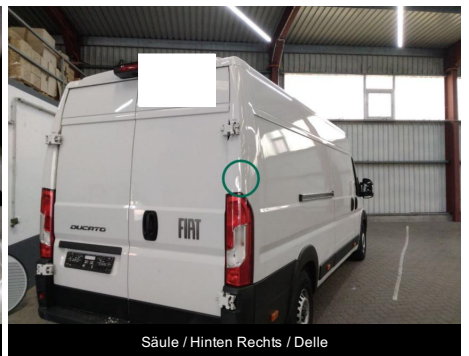
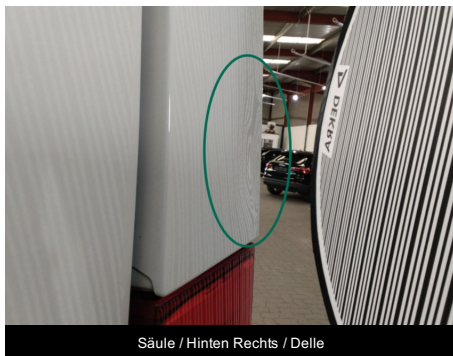
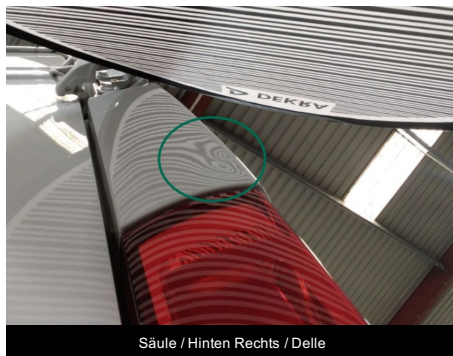
Säule / Hinten Rechts / Delle

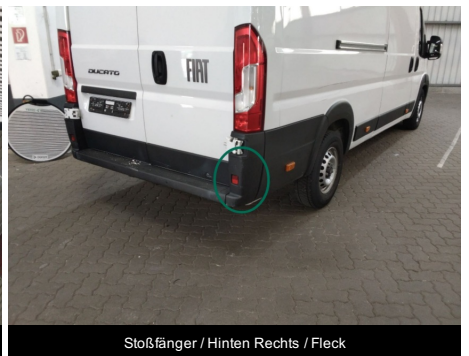
Stoßfänger / Hinten Rechts / Fleck

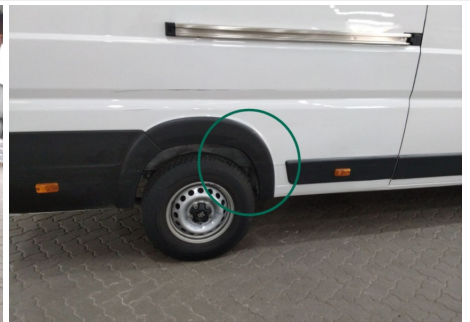
Kotflügelzierleiste / Hinten Rechts / Kratzer

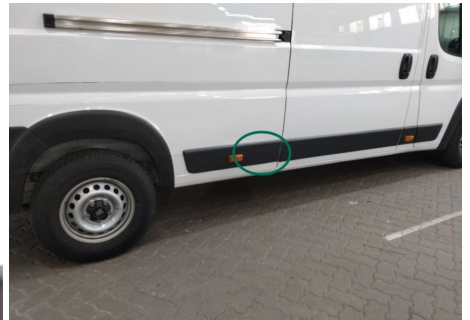
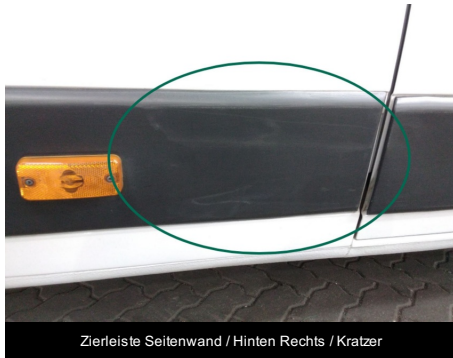
Zierleiste Seitenwand / Hinten Rechts / Kratzer

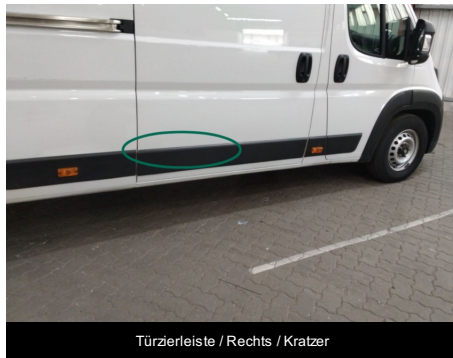
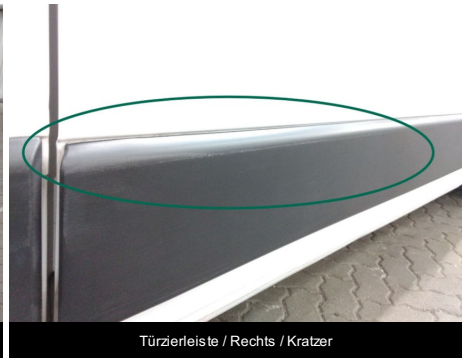
Türzierleiste / Rechts / Kratzer

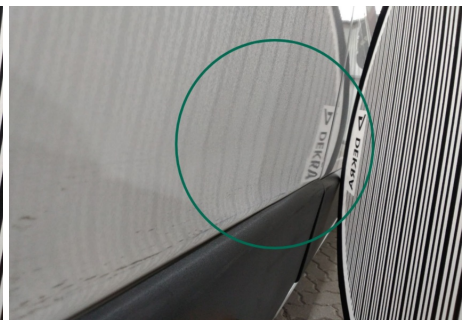
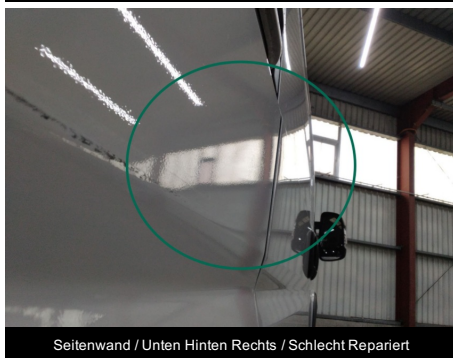
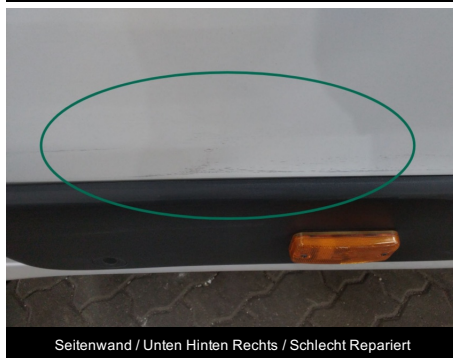
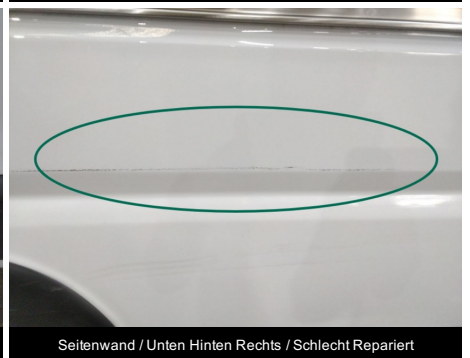
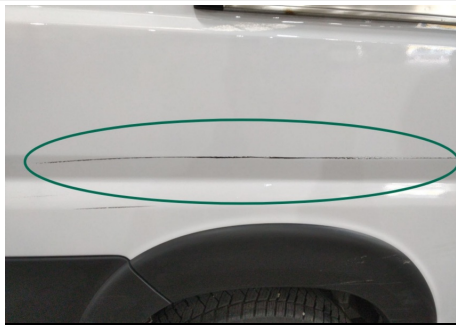
Schlecht Repariert

Seitenwand / Unten Hinten Rechts / Schlecht Repariert

Reparieren

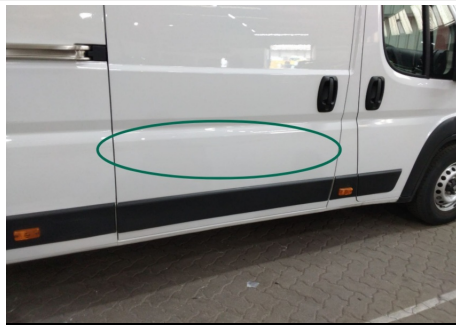
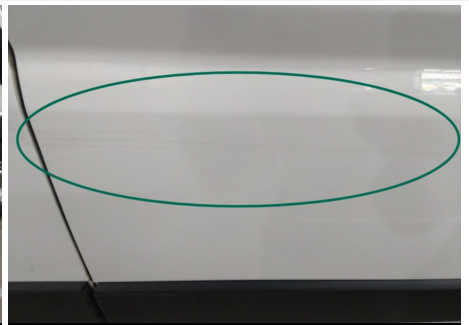
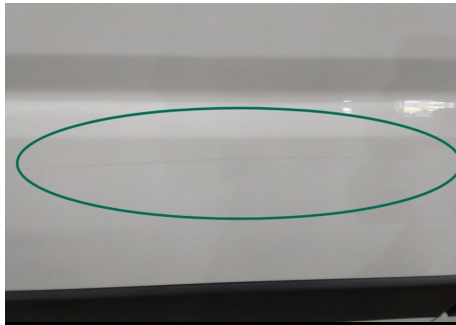
Kratzer

Tür / Unten Rechts / Kratzer

Polieren

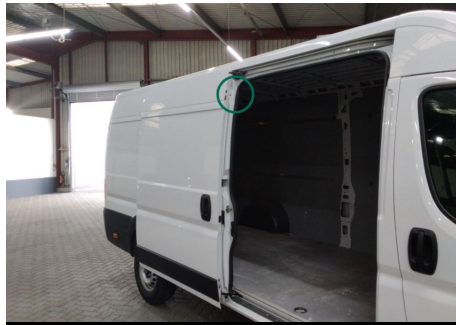
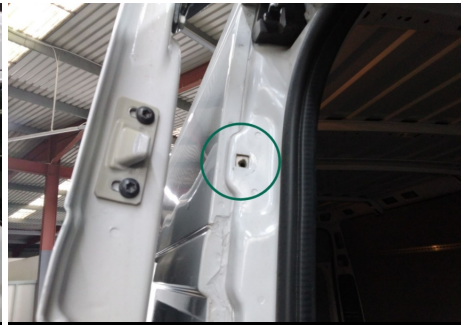
Fehlt

Abdeckung / Oben Rechts / Fehlt

Ersetzen

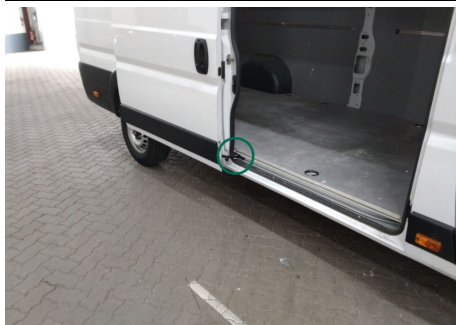
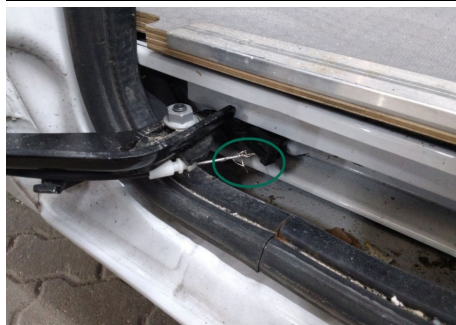
Riss

Bowdenzug / Rechts / Riss

Ersetzen

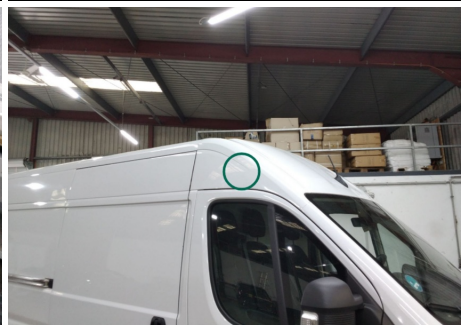
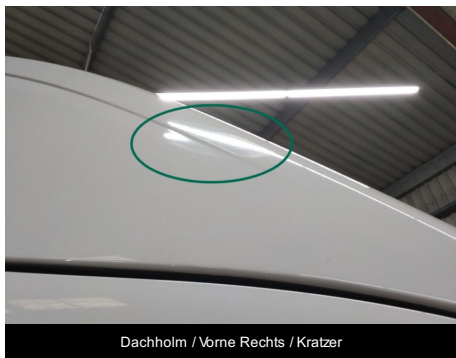
Kratzer

Dachholm / Vorne Rechts / Kratzer

Polieren

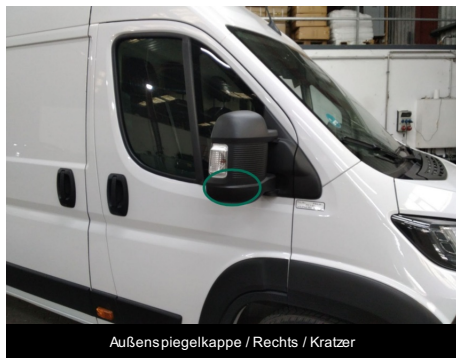
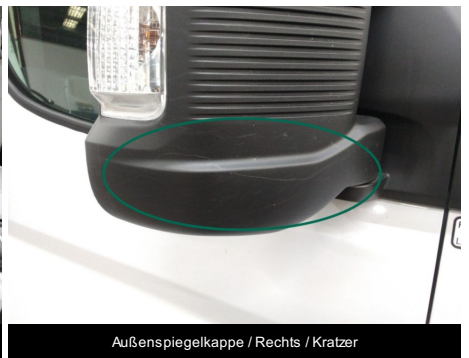
| 035 | Außenspiegelkappe / Rechts | Kratzer | Smart Repair |

Außenspiegelkappe / Rechts / Kratzer
