## Mercedes-Benz E 250

EZ 03/2017 | Kombi | Benzin | Automatikgetriebe | 115.448km

Fahrzeug aufgenommen am: 29.07.2026

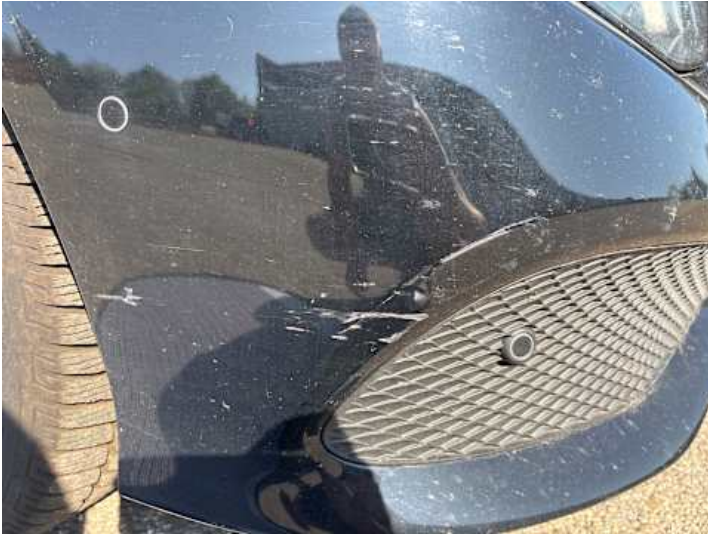
Stoßstange vorne (Kratzer)

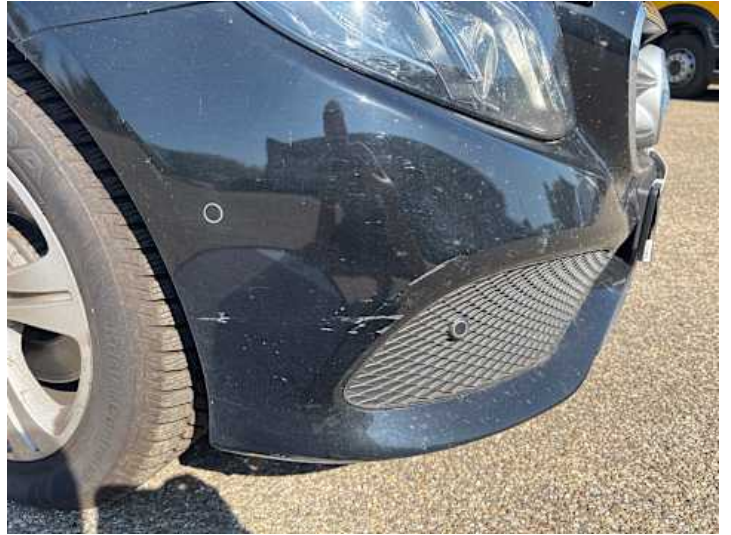
Stoßstange vorne (Kratzer)

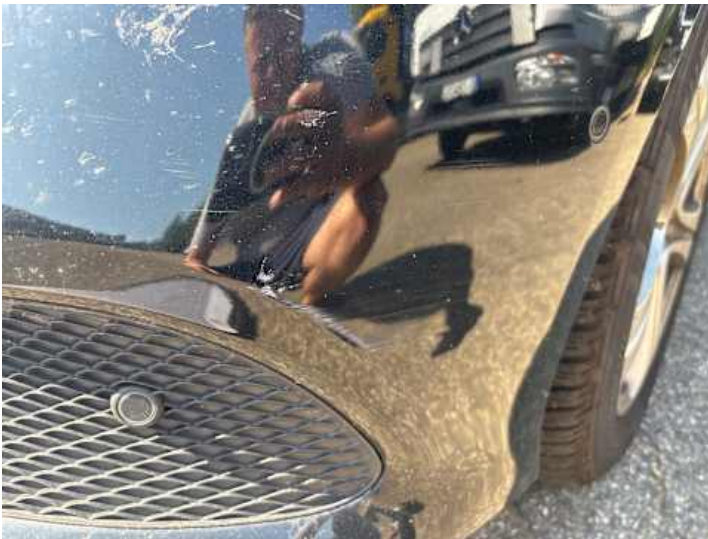
Stoßstange vorne (Kratzer)

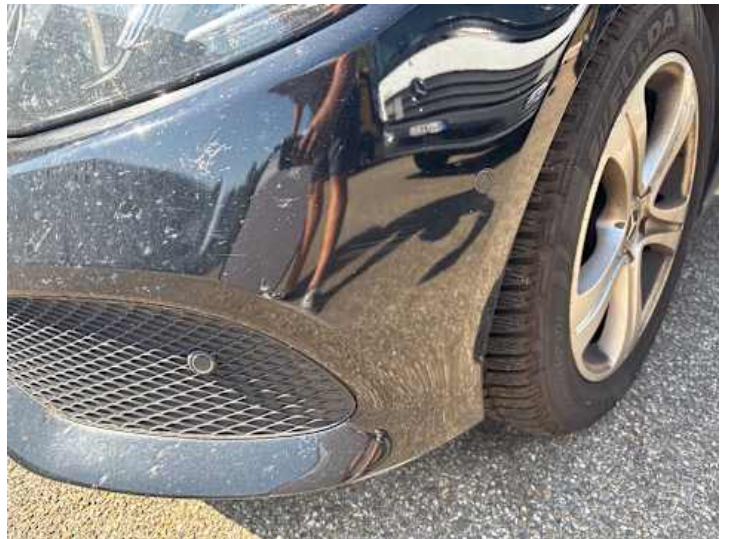
Stoßstange vorne (Kratzer)

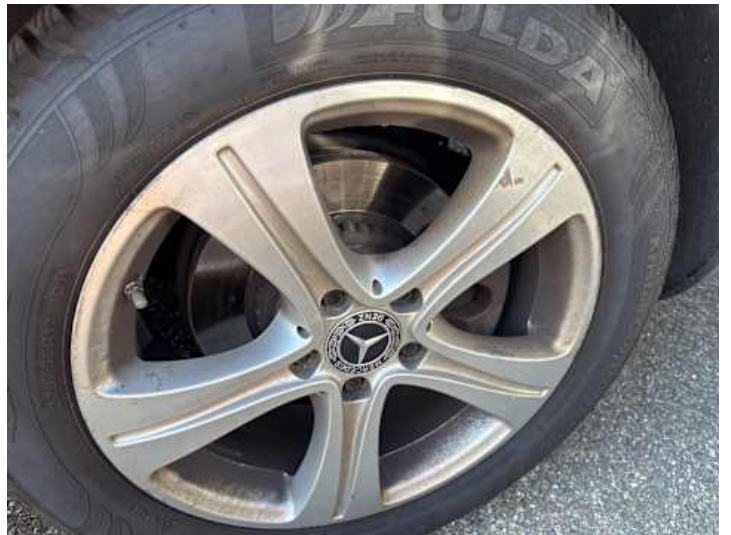
Rad (Kratzer)

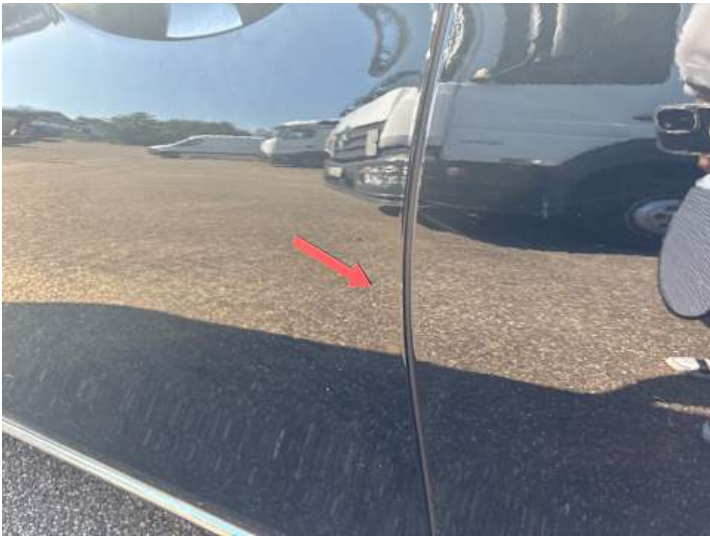
Fahrtür (Kratzer)

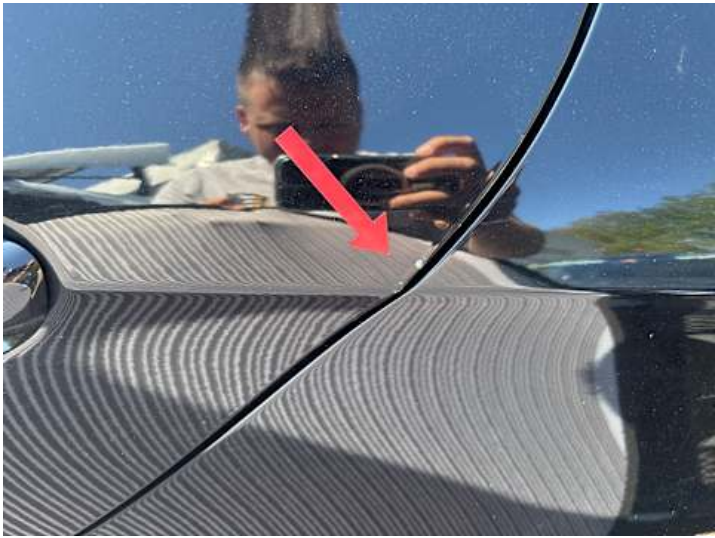
Türe hinten links (Lackschaden)

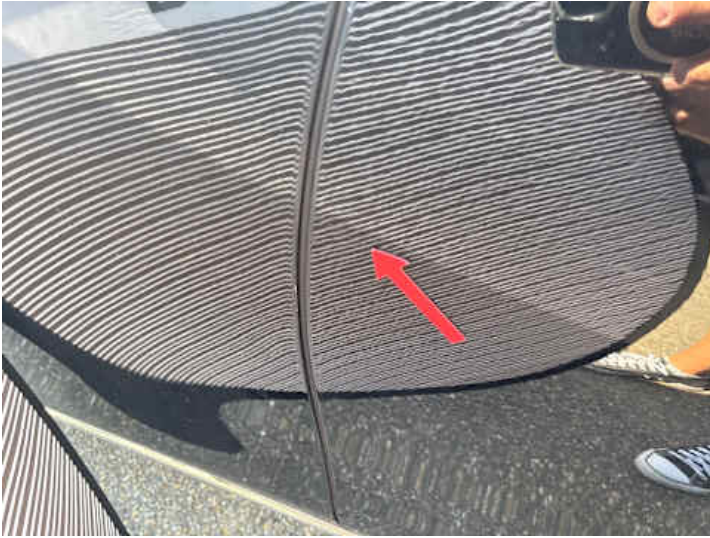
Türe hinten links (Unsachgemäß instand gesetzt)

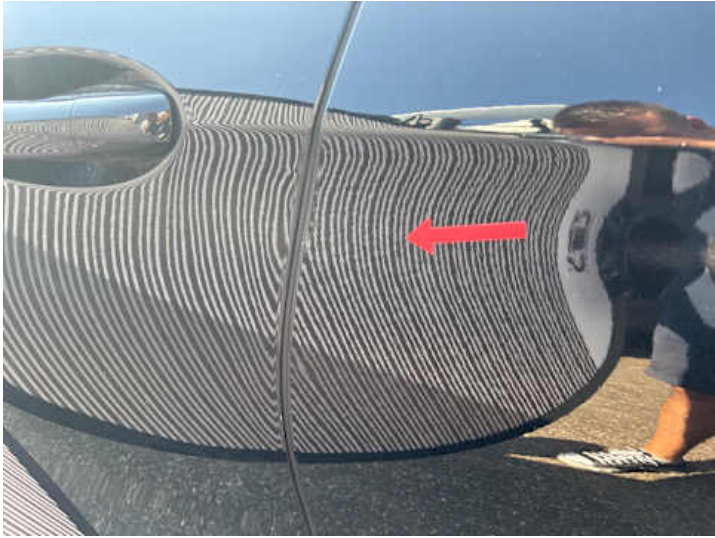
Türe hinten links (Unsachgemäß instand gesetzt)

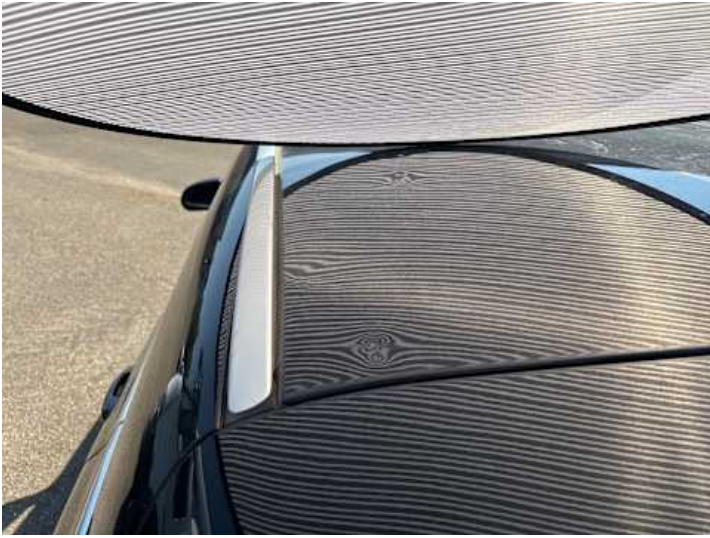
Dach (Verformung)

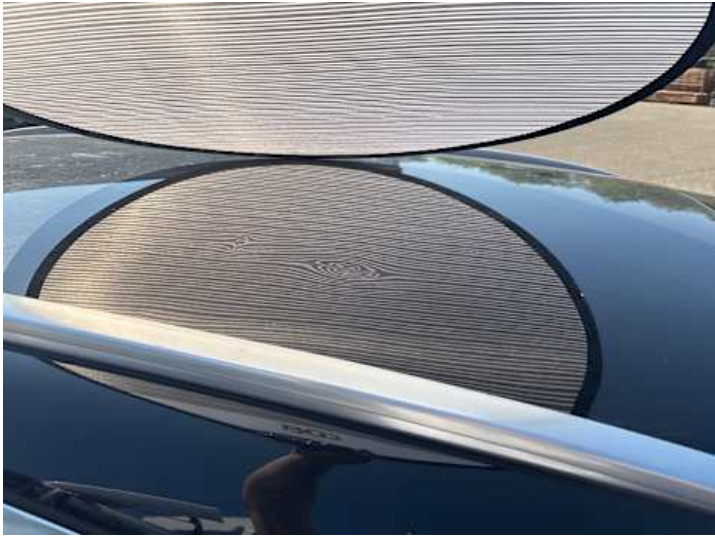
Dach (Verformung)

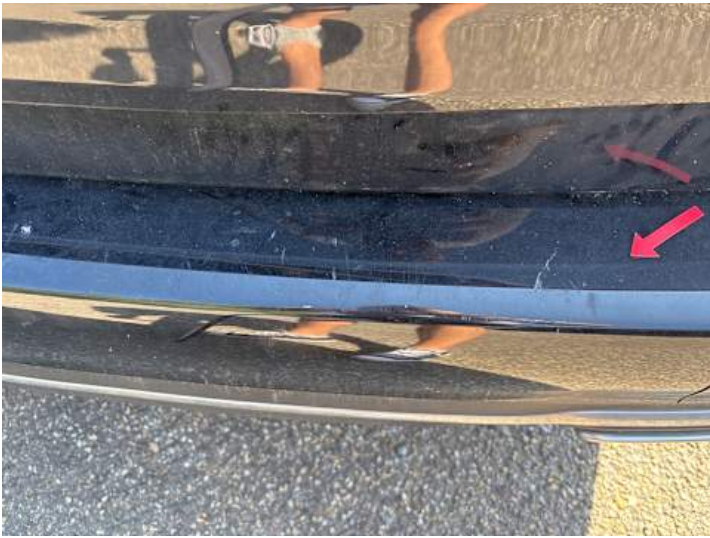
Stoßstange hinten (Kratzer)

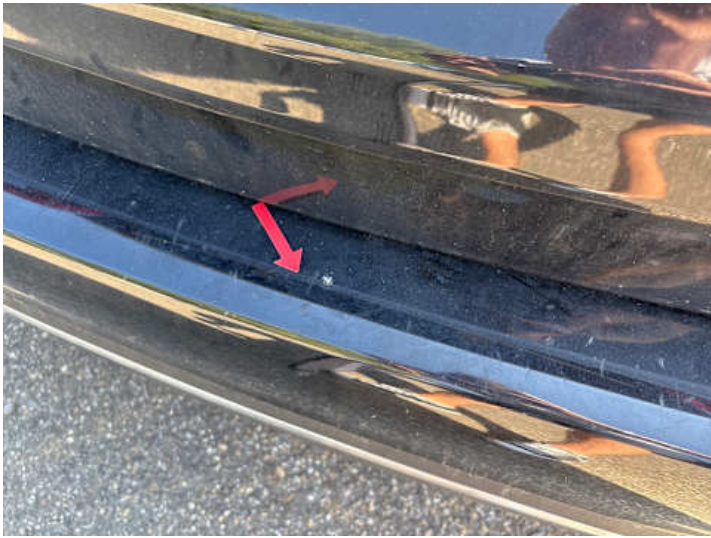
Stoßstange hinten (Kratzer)

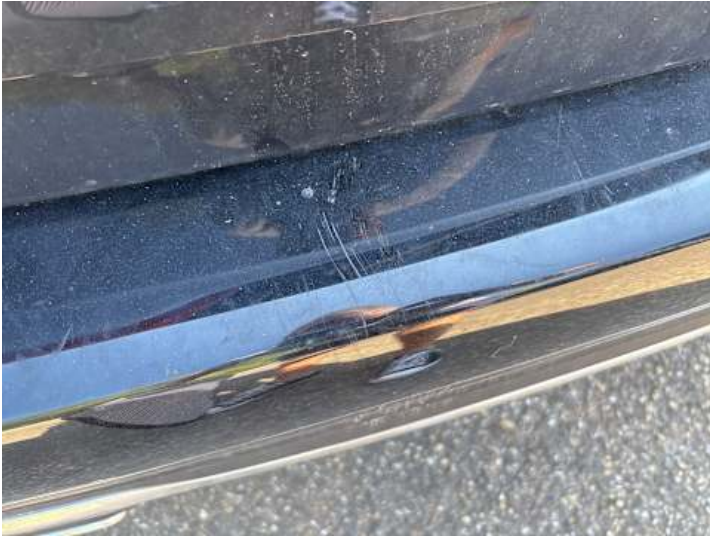
Stoßstange hinten (Kratzer)

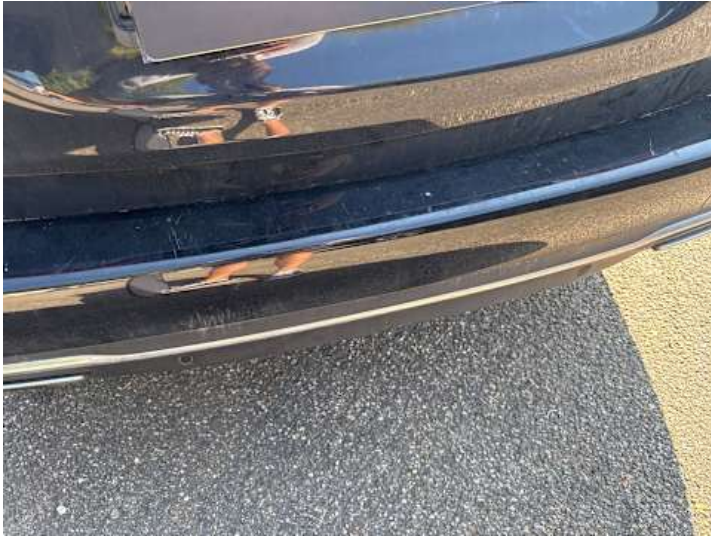
Stoßstange hinten (Kratzer)

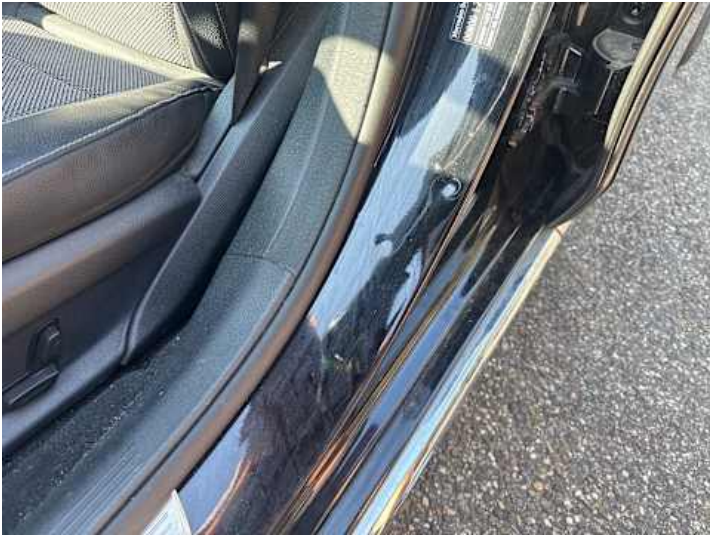
Schweller links (Kratzer, Delle)

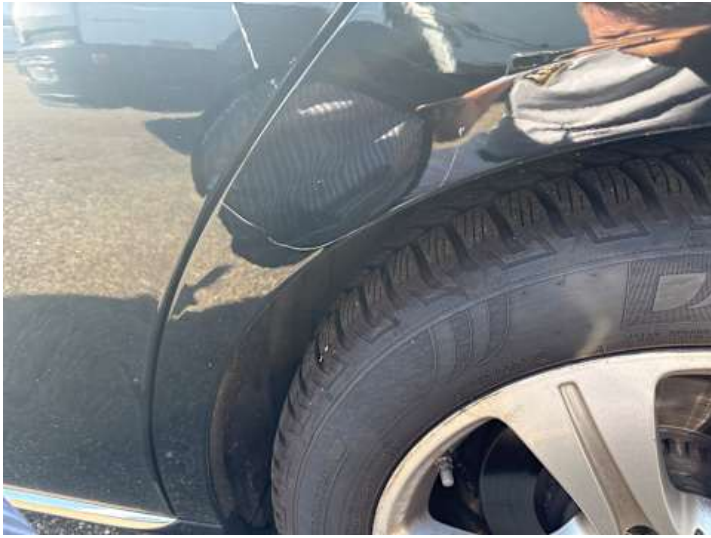
Seitenteil hinten links (Kratzer)

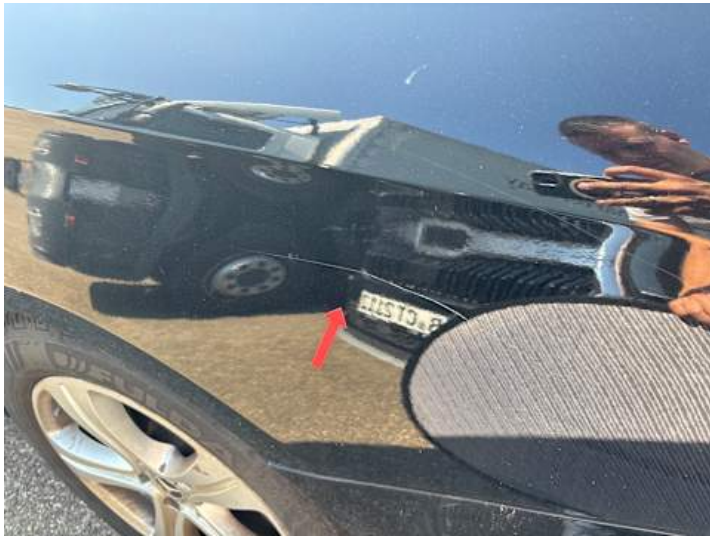
Seitenteil hinten links (Kratzer)

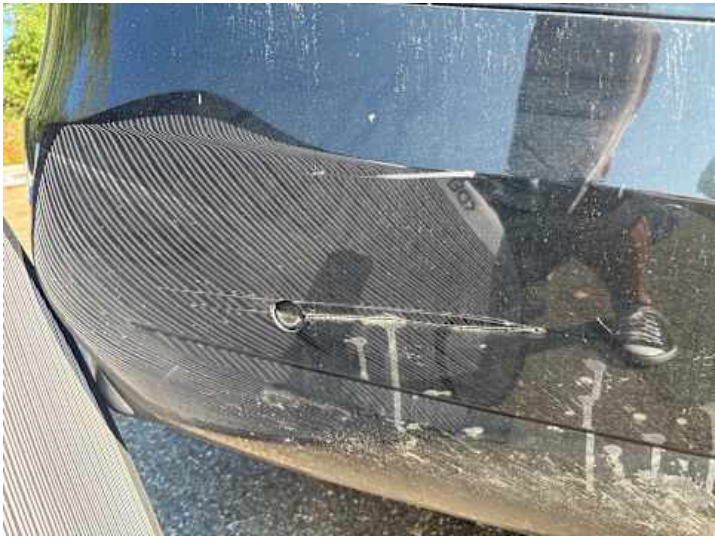
Seitenteil hinten rechts (Kratzer, Verformung)

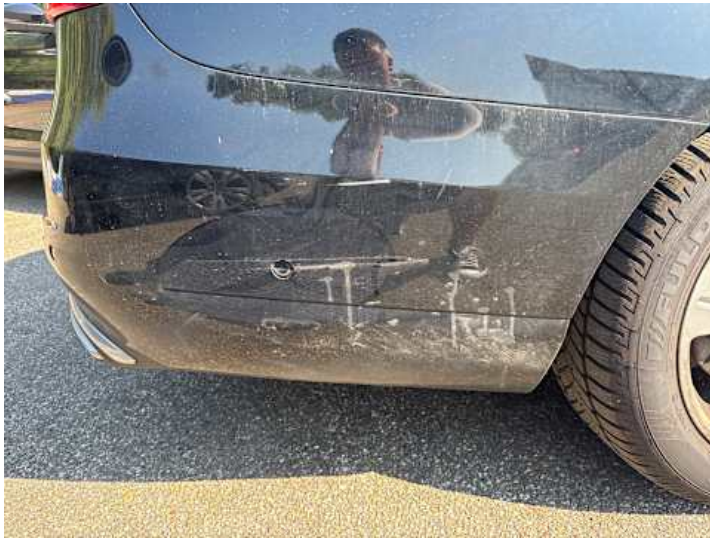
Seitenteil hinten rechts (Kratzer, Verformung)

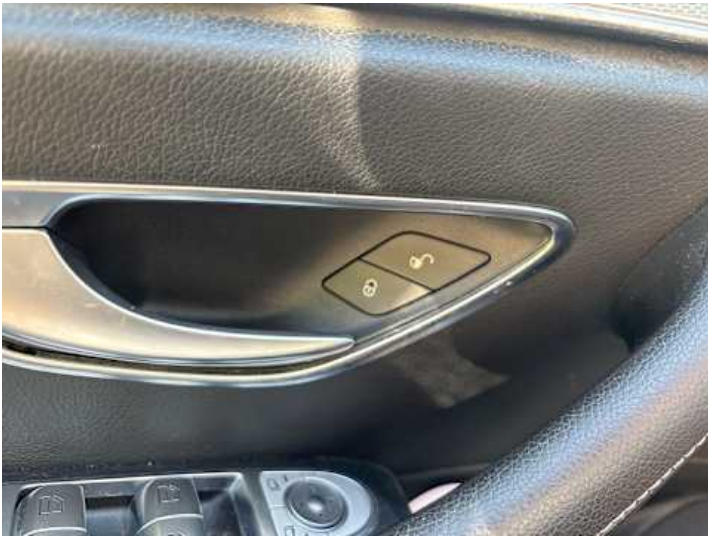
Innenraum (Verschleiß)

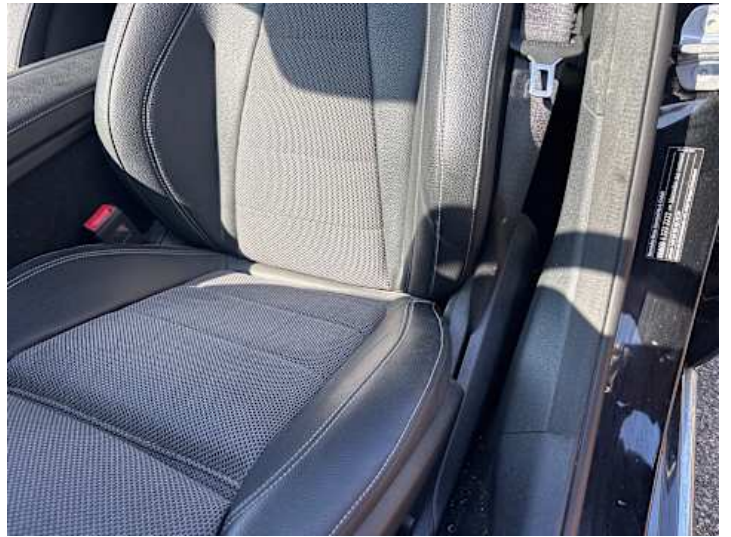
Innenraum (Verschleiß)

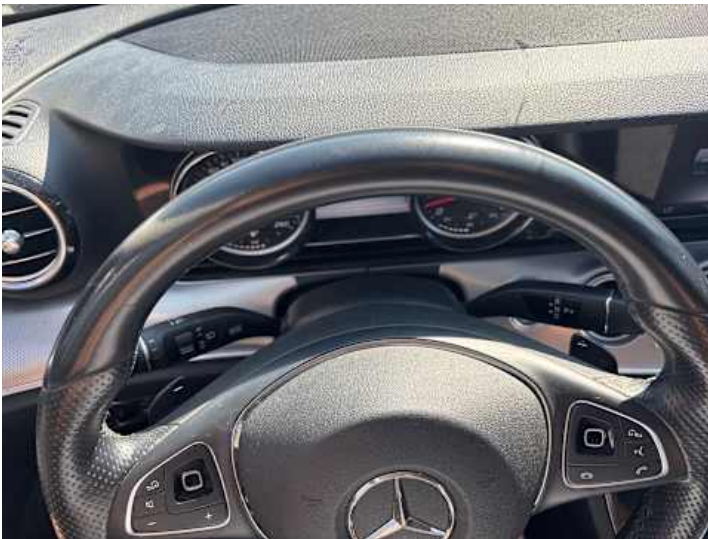
Innenraum (Verschleiß)

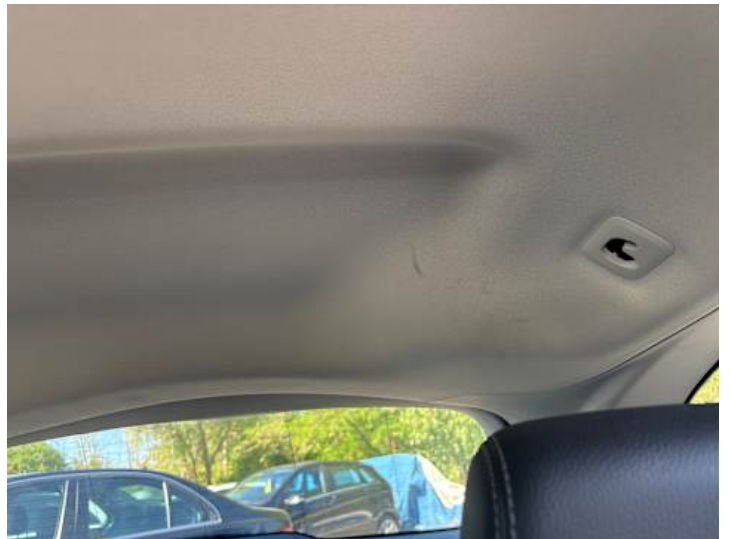
Innenraum (Verschmutzung)

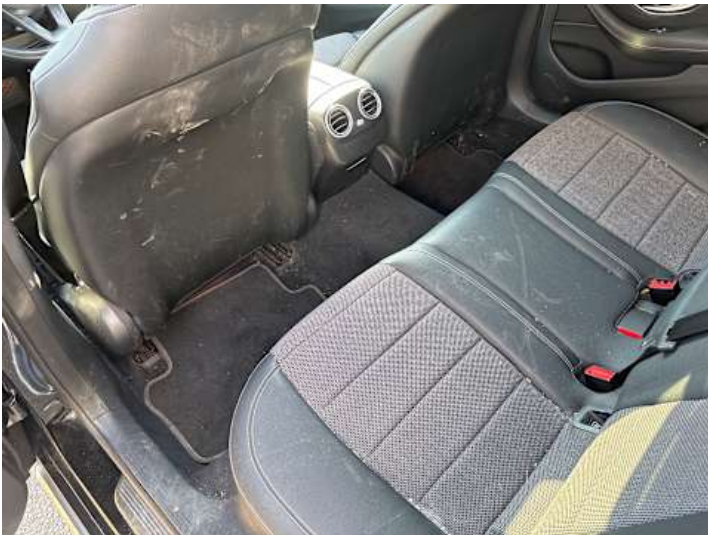
Innenraum (Verschmutzung)

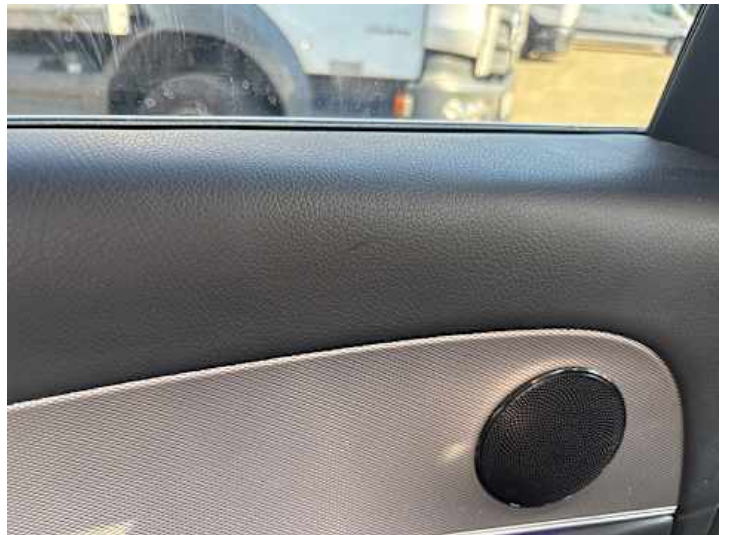
Innenraum (Kratzer)

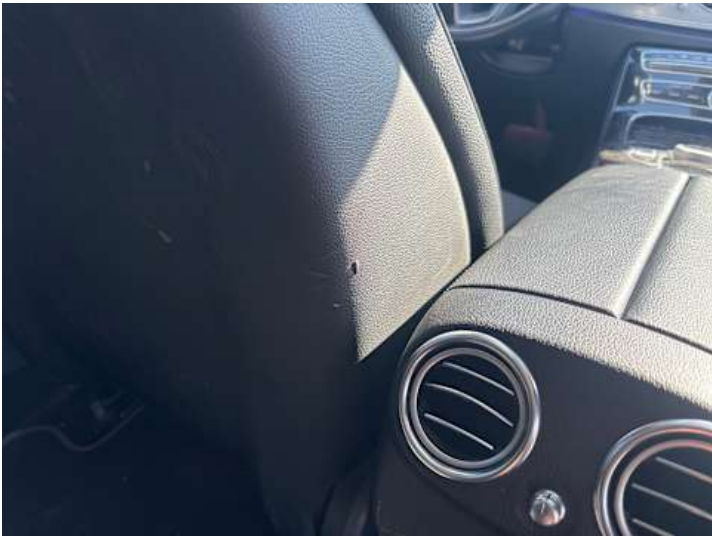
Innenraum (Kratzer)

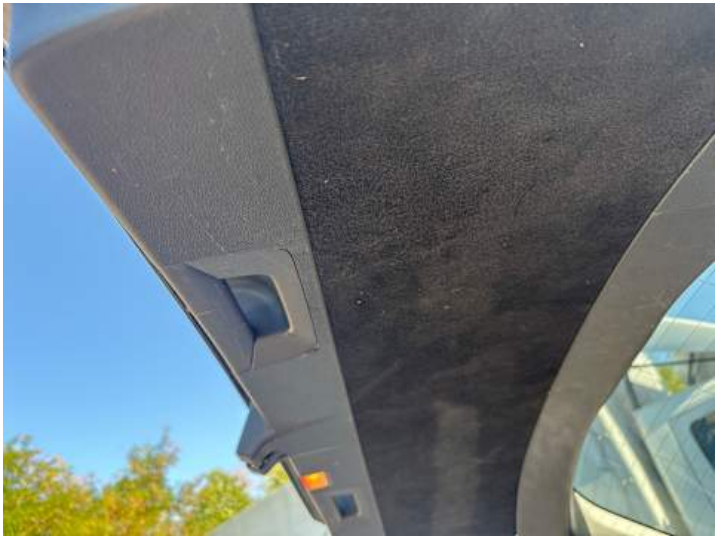
Innenraum (Kratzer)
