## Land Rover Range Rover Evoque SE

EZ 06/2018 | Geländewagen | Diesel | Automatikgetriebe | 132.590km  
Besteuerung: Differenzbesteuert (§25a UStG)  
Fahrzeugstandort: 21\*\*\*  
Fahrzeug aufgenommen am: 03.08.2026

# Hinweise zum Zustandsbericht

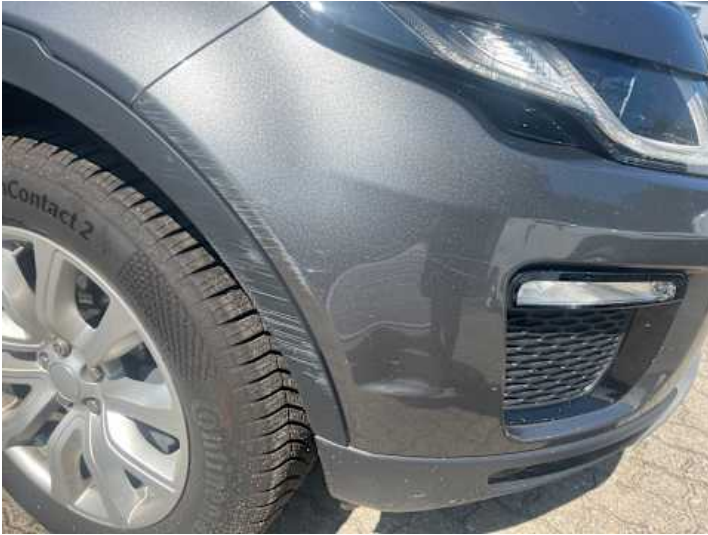
Stoßstange vorne (Lackschaden, Kratzer)

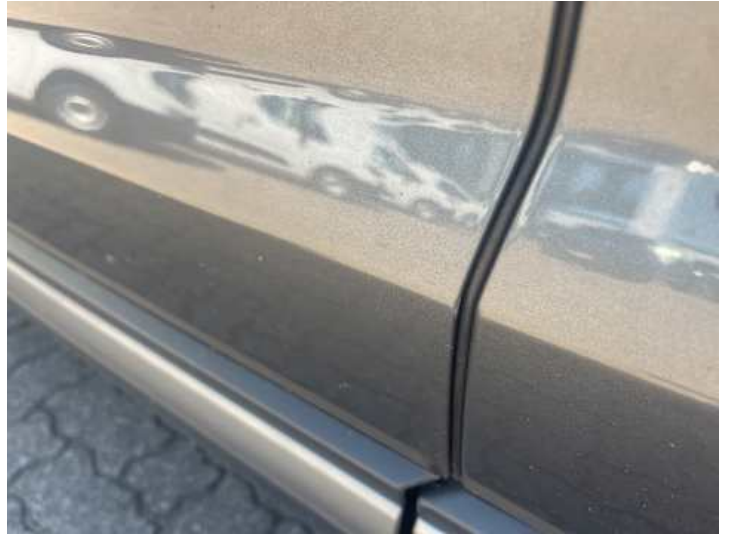
Fahrtür (Lackschaden)

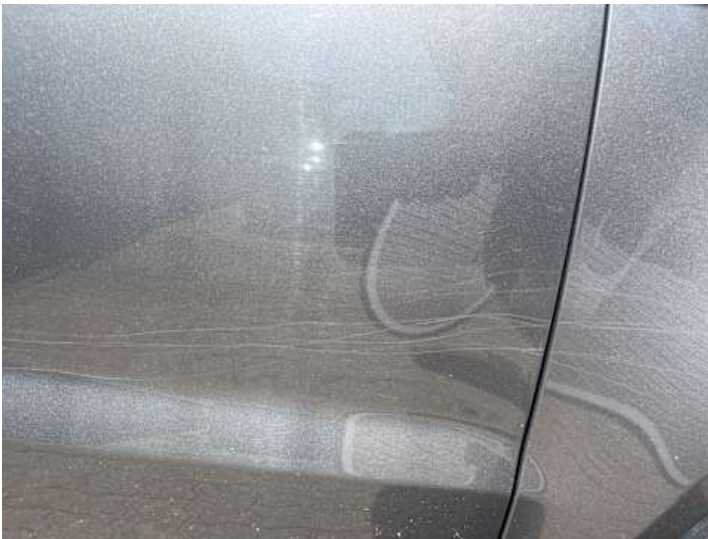
Beifahrertür (Kratzer, Lackschaden)

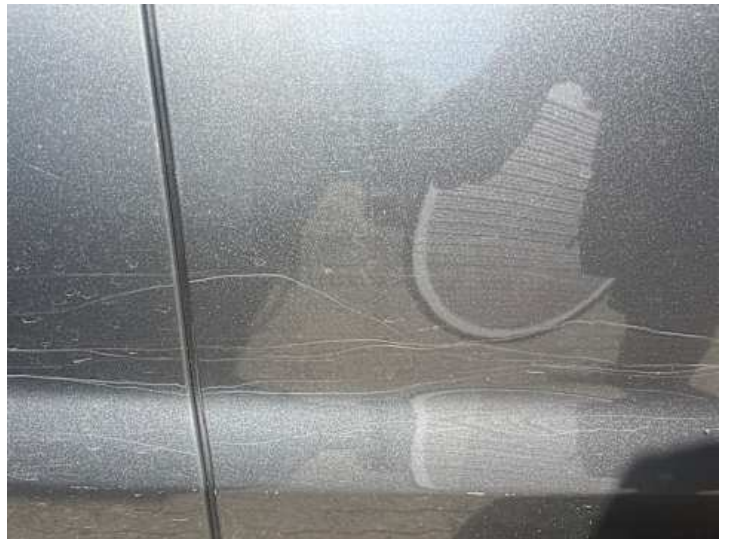
Beifahrertür (Kratzer, Lackschaden)

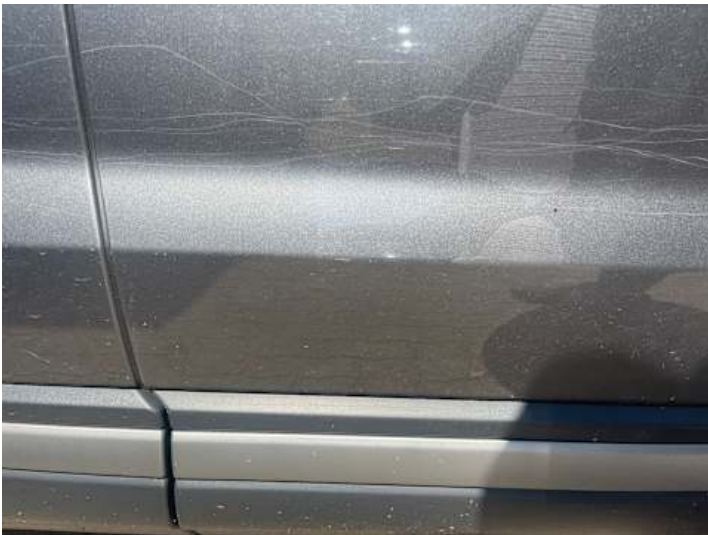
Beifahrertür (Kratzer, Lackschaden)

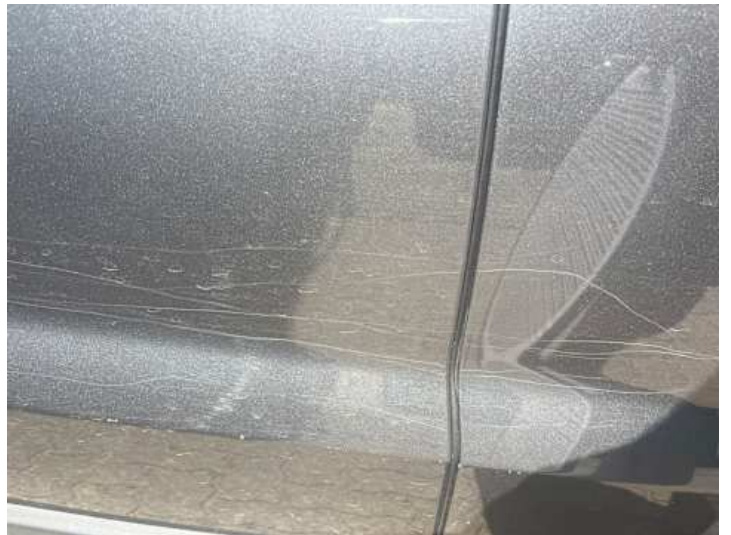
Türe hinten rechts (Kratzer, Lackschaden)

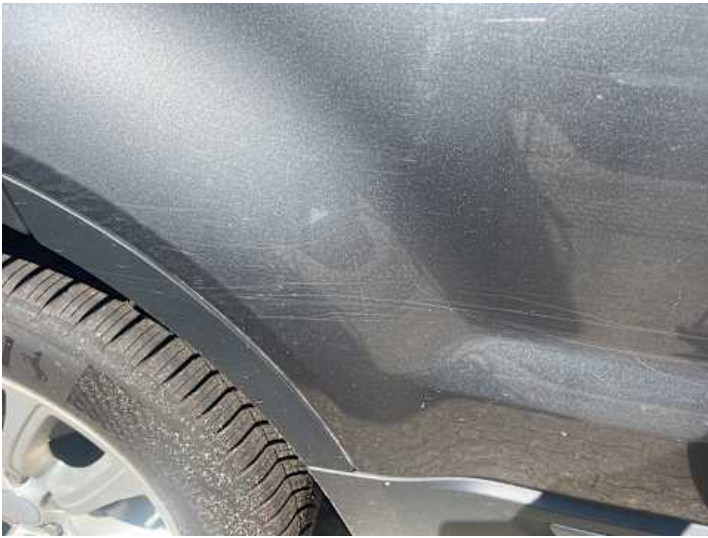
Türe hinten rechts (Kratzer, Lackschaden)

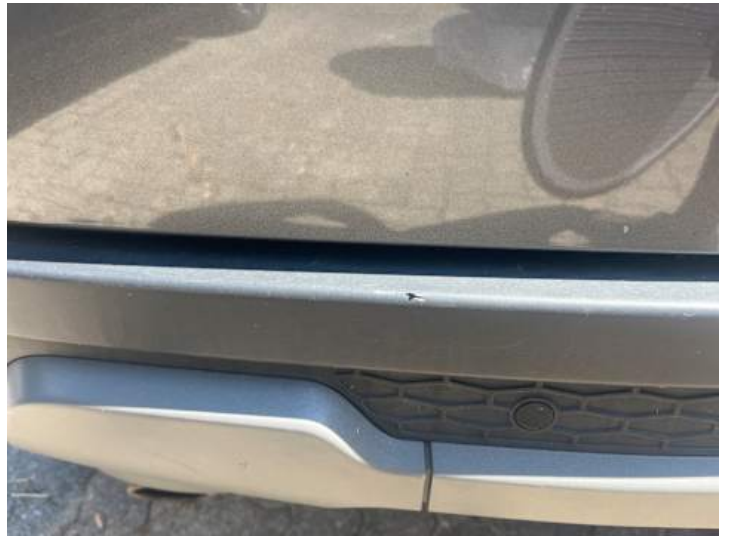
Stoßstange hinten (Verformung)

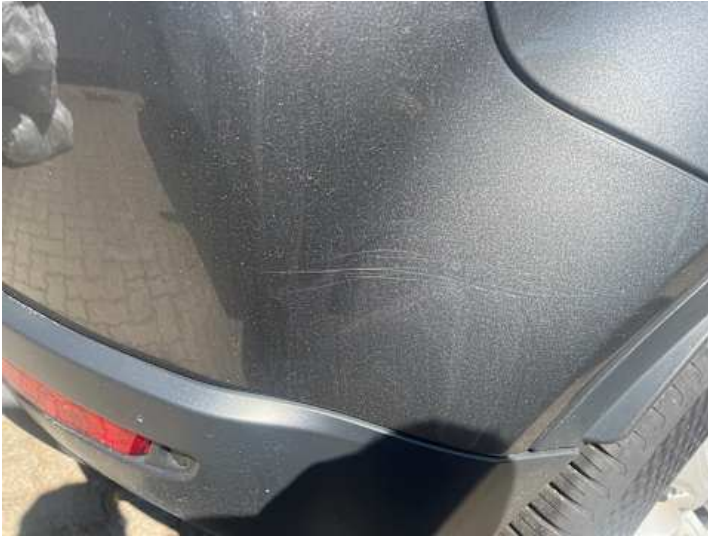
Stoßstange hinten (Kratzer, Lackschaden)

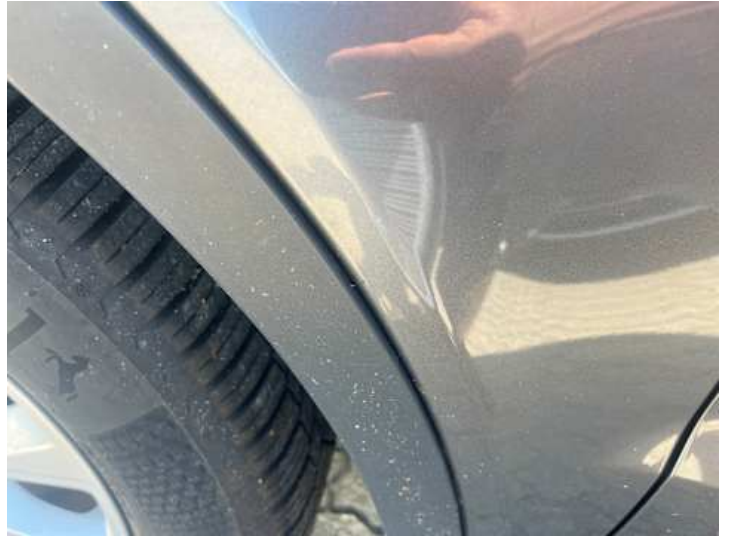
Kotflügel vorne links (Kratzer, Lackschaden)

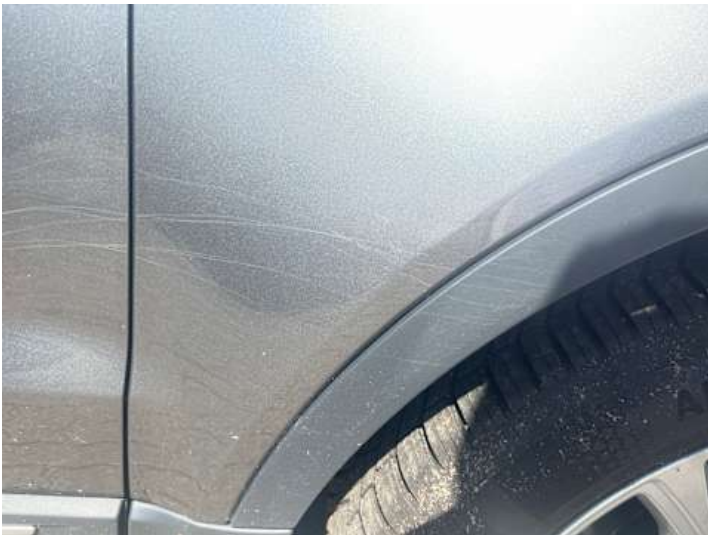
Kotflügel vorne rechts (Kratzer, Lackschaden)

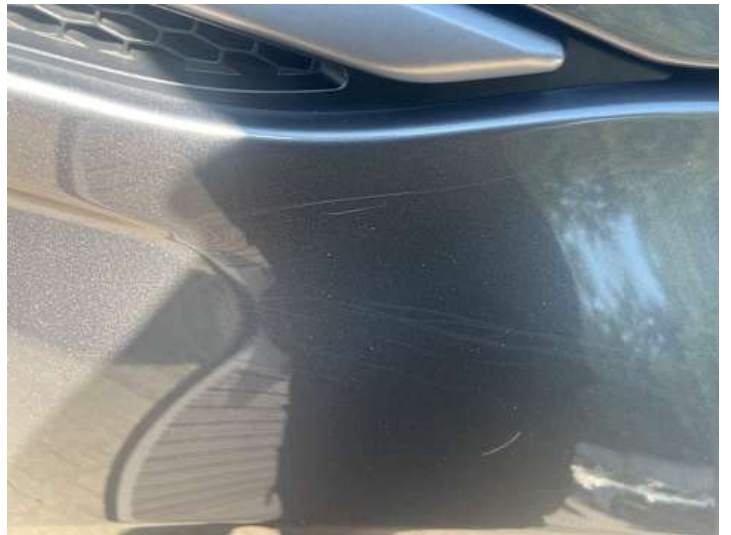
Kotflügel vorne rechts (Kratzer, Lackschaden)

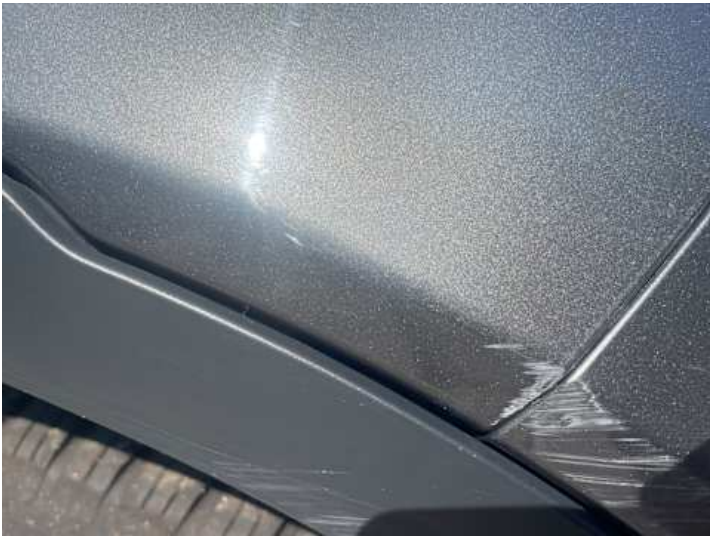
Kotflügel vorne rechts (Kratzer, Lackschaden)

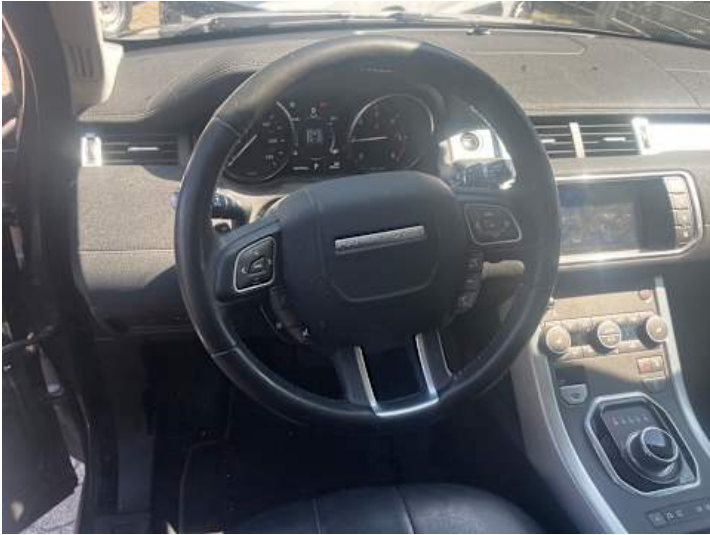
Innenraum (Verschleiß)
