## Kia Sportage Platin 4WD

EZ 09/2014 | Geländewagen | Diesel | Schaltgetriebe | 180.294km

Fahrzeug aufgenommen am: 08.07.2026

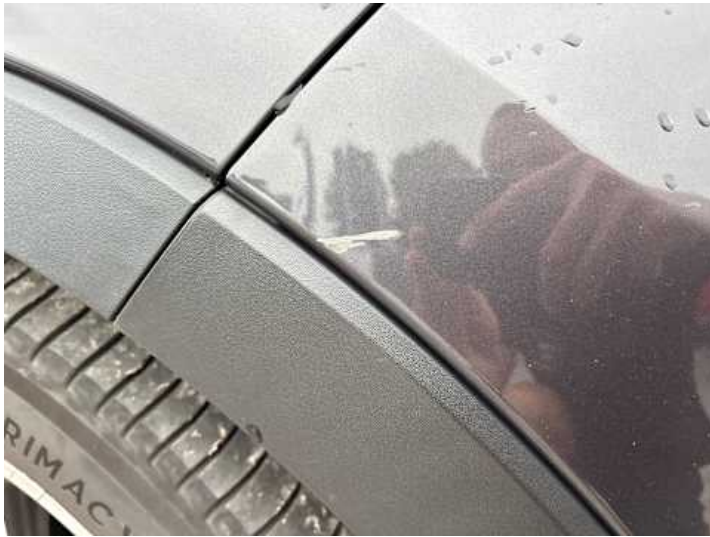
Stoßstange vorne (Kratzer)

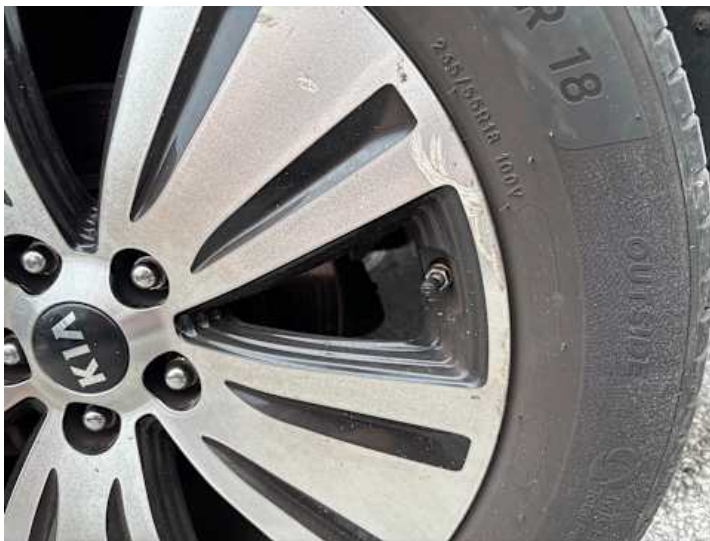
Rad (Kratzer)

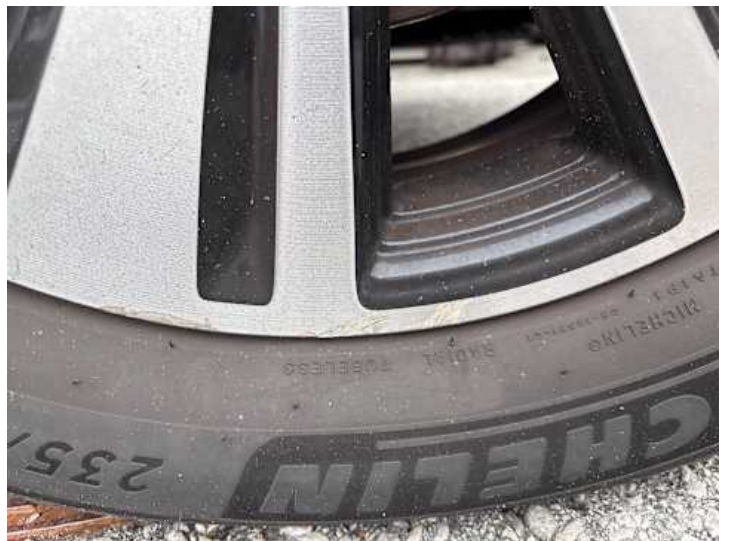
Rad (Kratzer)

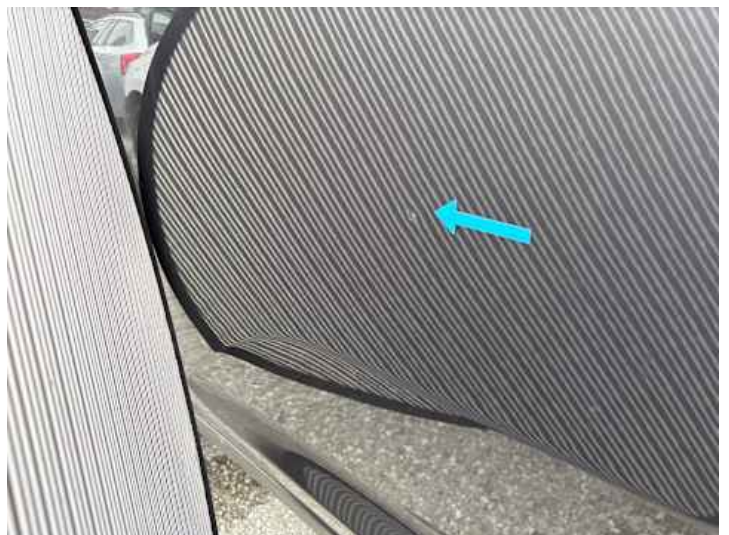
Fahrtür (Delle, Kratzer)

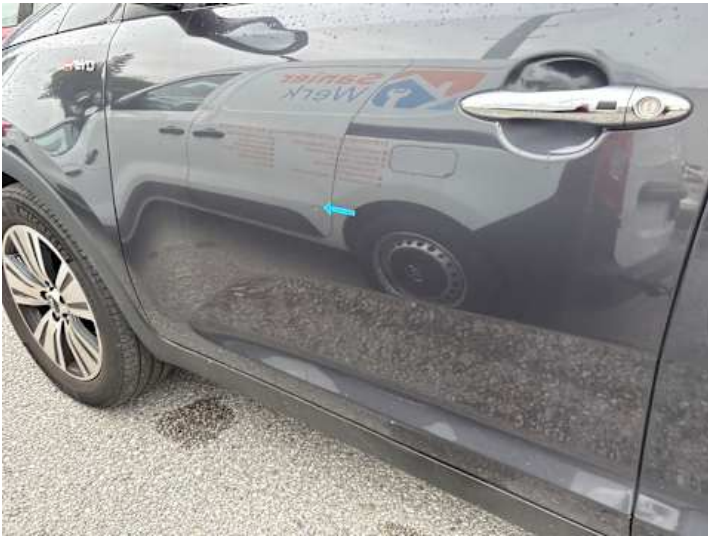
Fahrtür (Delle, Kratzer)

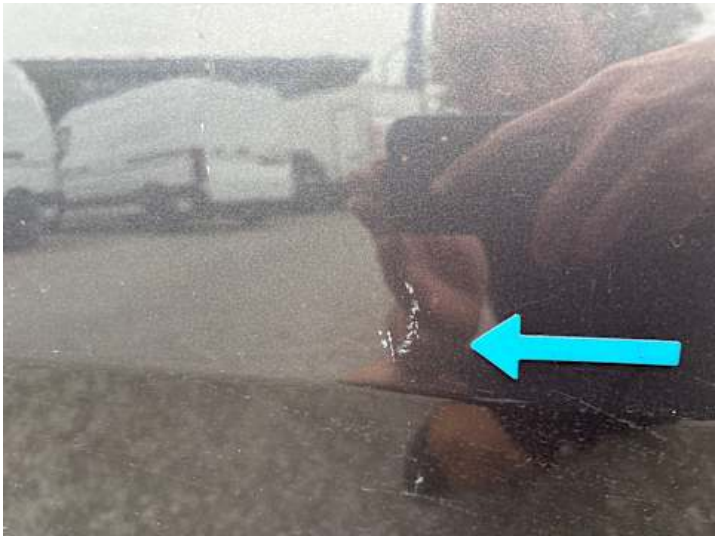
Beifahrtür (Kratzer)

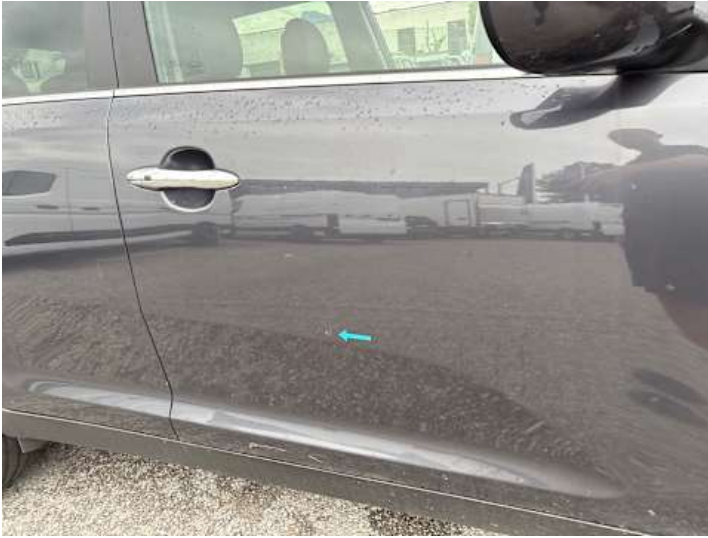
Beifahrtür (Kratzer)

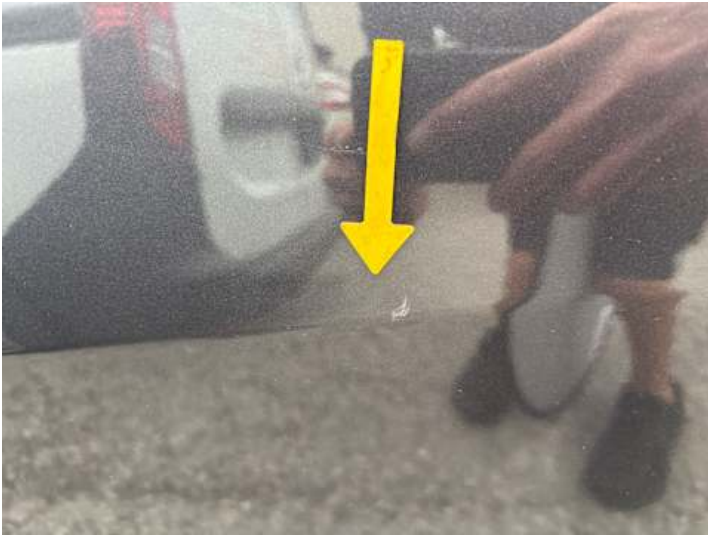
| Fahrzeugteil | Lackschichtdicke (in µm) | Fahrzeugteil | Lackschichtdicke (in µm) |
|---|---|---|---|
| Türe hinten links | 170 | Türe hinten rechts | 100 |

Türe hinten links (Delle, Kratzer)

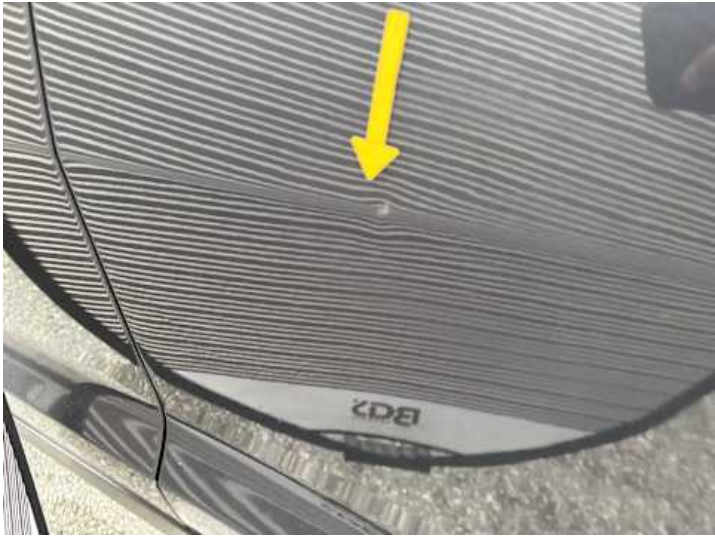
Türe hinten links (Delle, Kratzer)

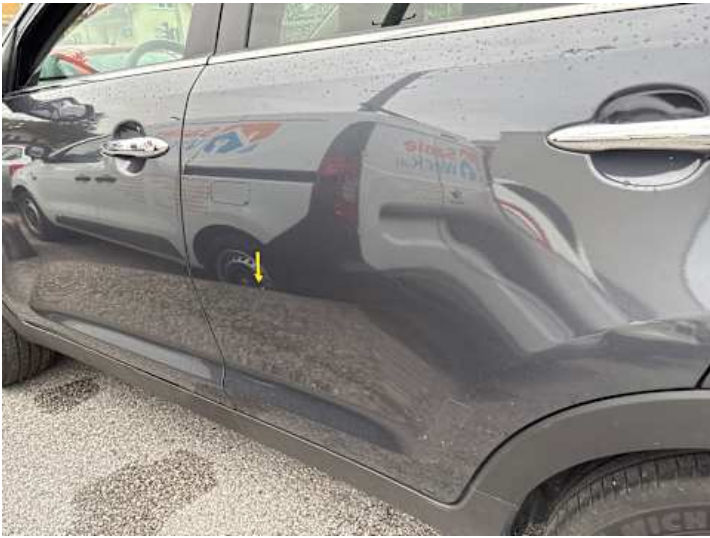
Türe hinten links (Delle, Kratzer)

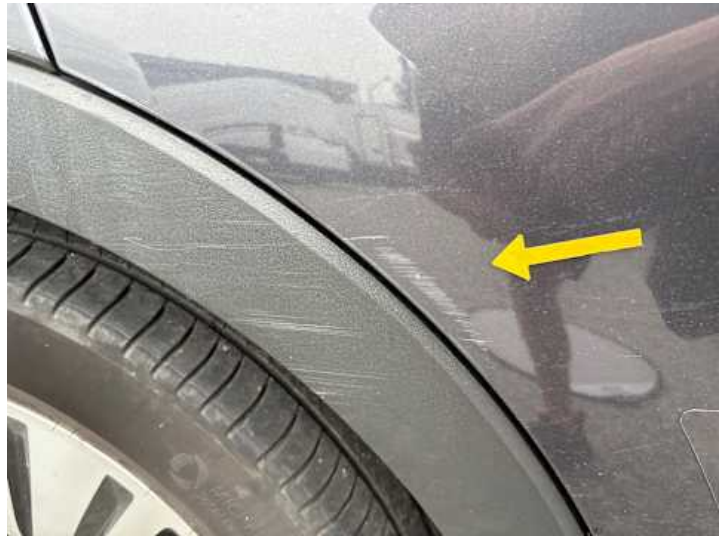
Türe hinten rechts (Delle, Kratzer)

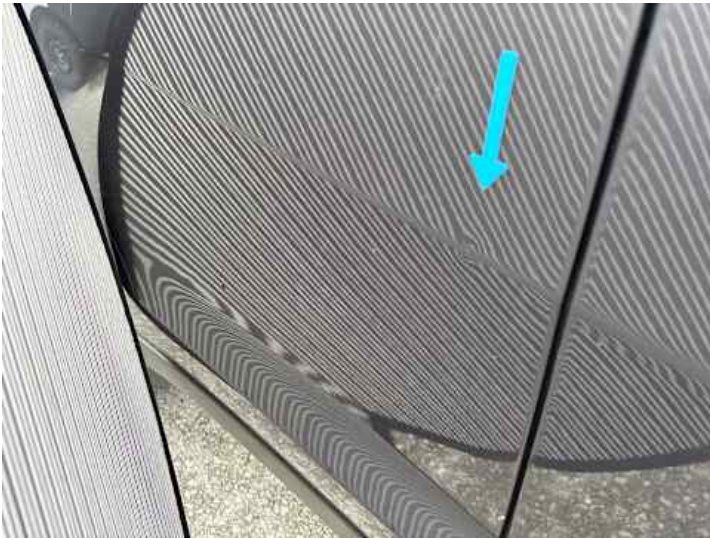
Türe hinten rechts (Delle, Kratzer)

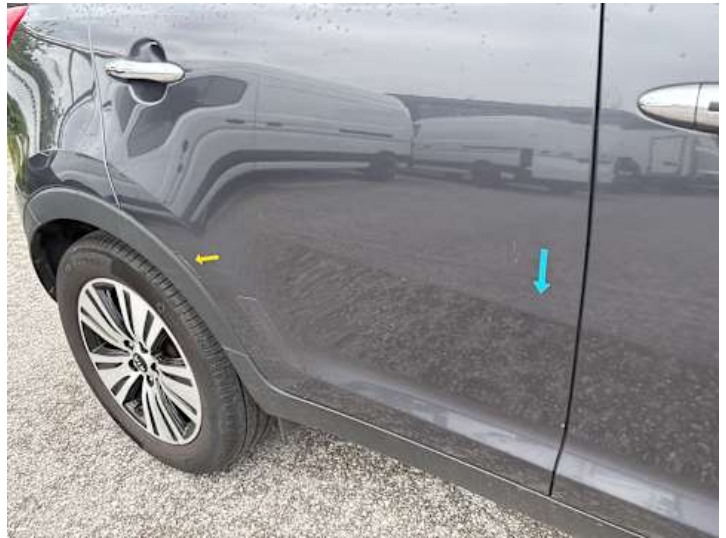
Türe hinten rechts (Delle, Kratzer)

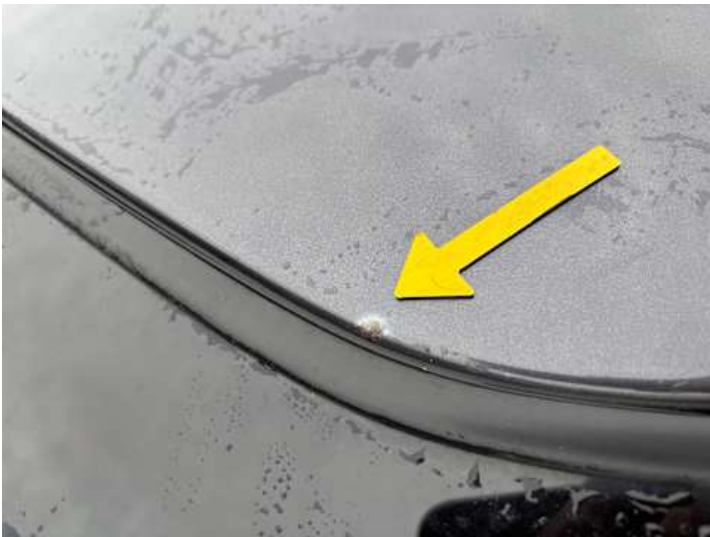
Flugrost;

Dach (Rost)

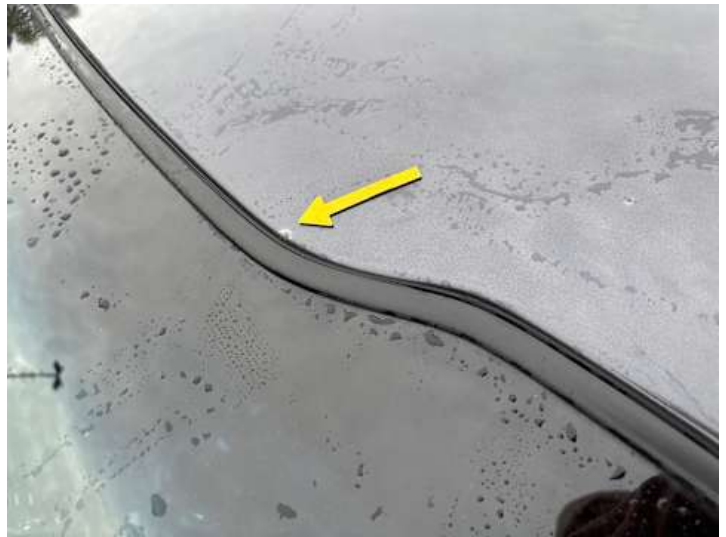
Dach (Rost)

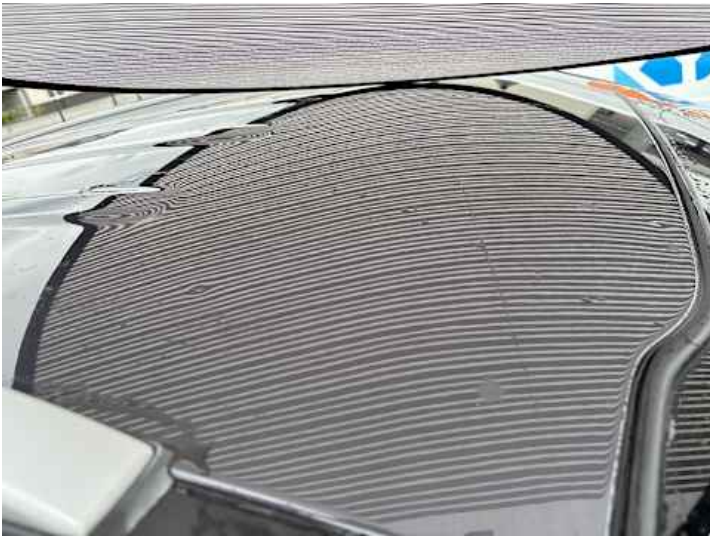
Dach (Delle)

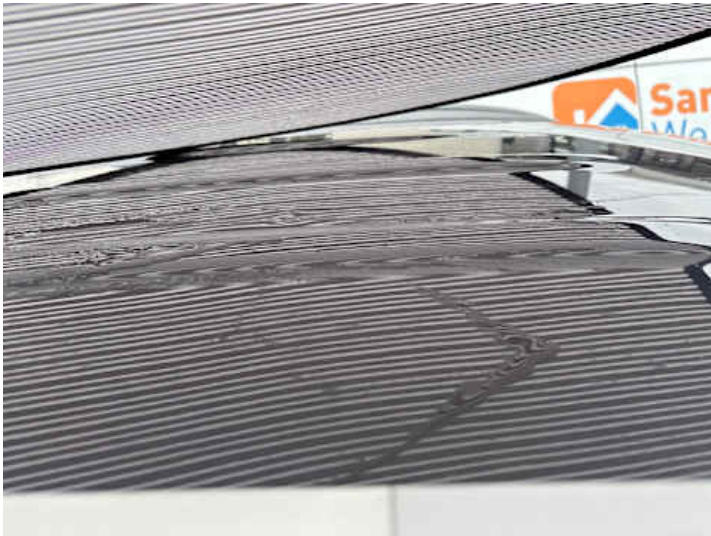
Dach (Delle)

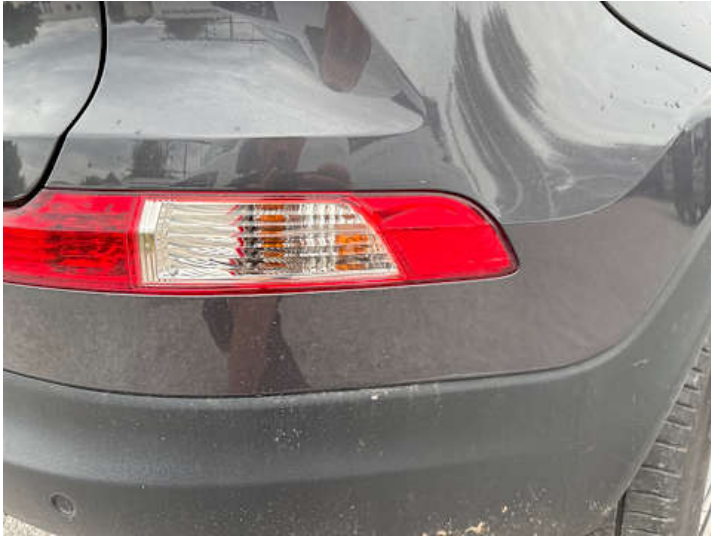
Stoßstange hinten (Kratzer)

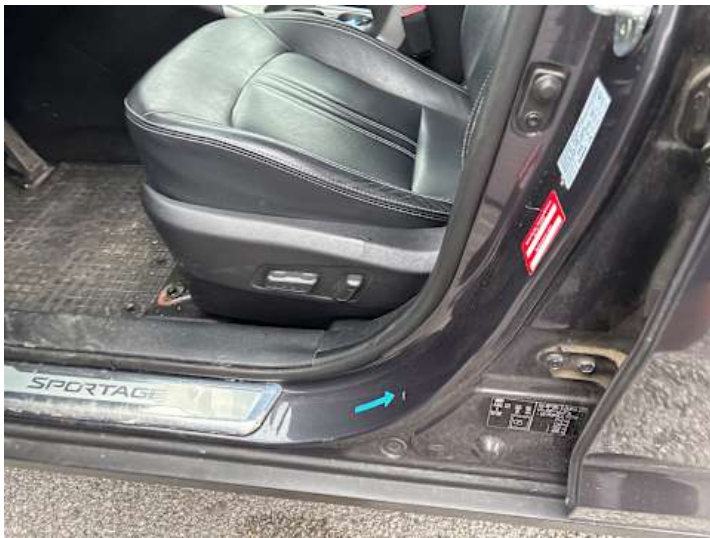
Schweller links (Delle, Kratzer)

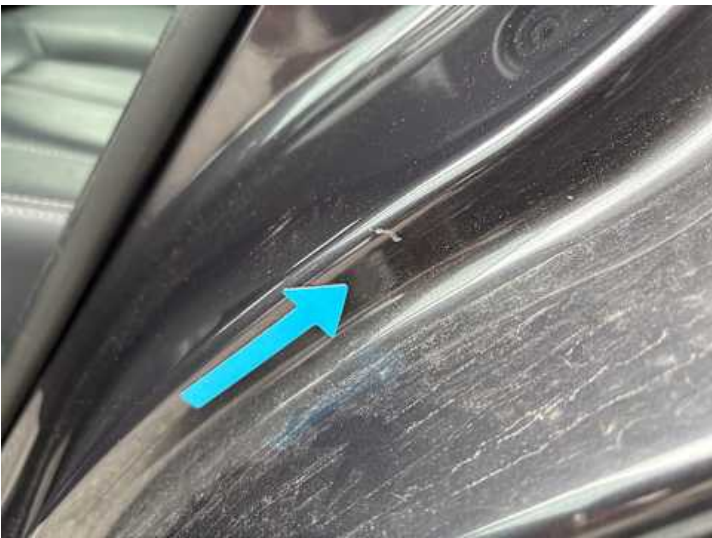
| Fahrzeugteil | Lackschichtdicke (in µm) | Fahrzeugteil | Lackschichtdicke (in µm) |
|---|---|---|---|
| Seitenteil hinten links | 530 | Seitenteil hinten rechts | 120 |

Seitenteil hinten links (Delle, Kratzer)

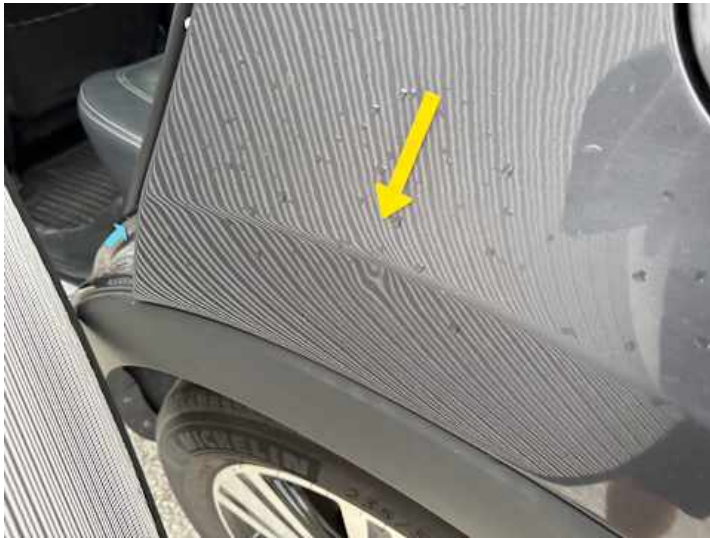
Seitenteil hinten links (Delle, Kratzer)

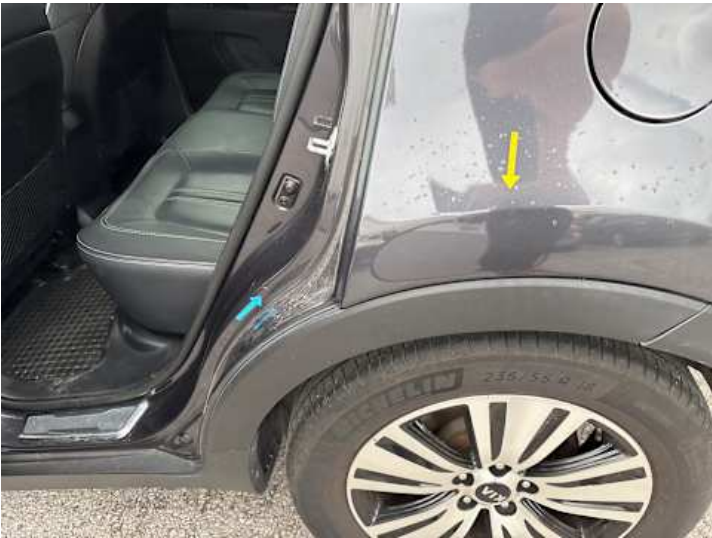
Seitenteil hinten links (Delle, Kratzer)

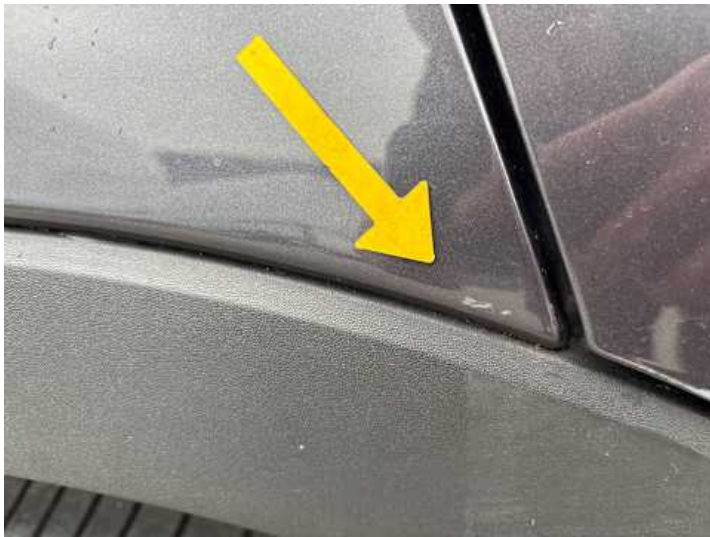
Seitenteil hinten rechts (Kratzer)

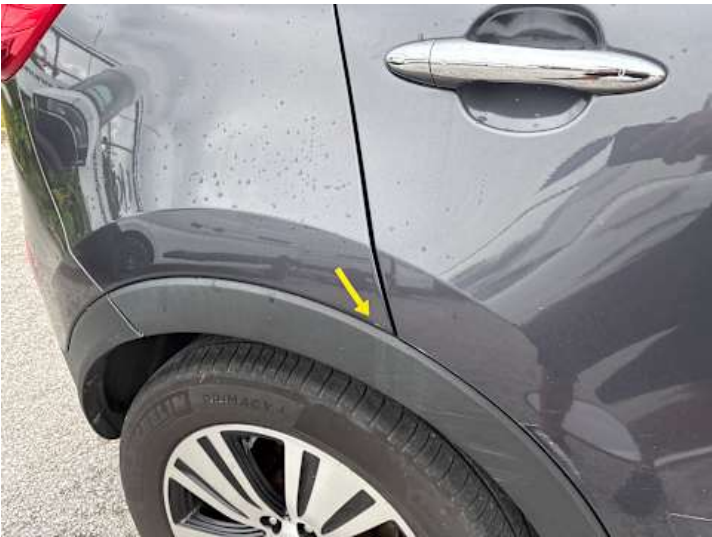
Seitenteil hinten rechts (Kratzer)

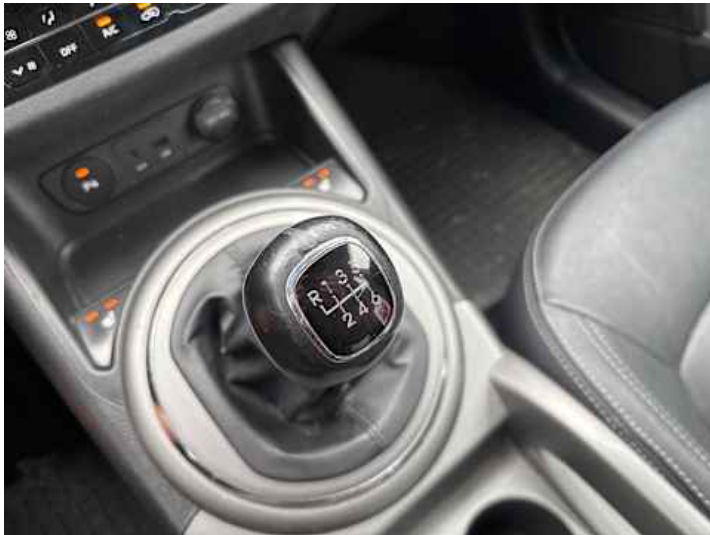
Innenraum (Verschleiß)

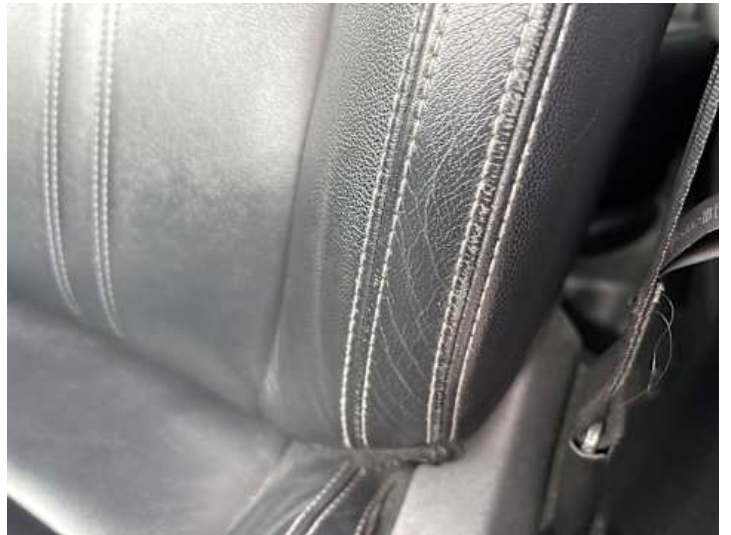
Innenraum (Verschleiß)

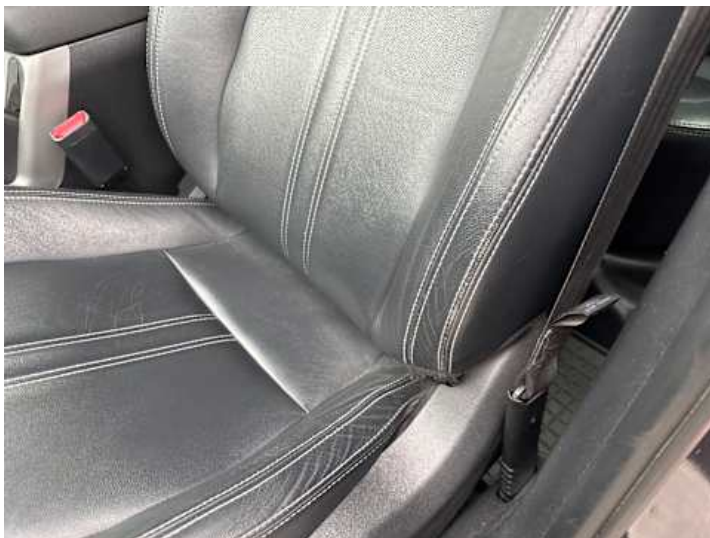
Innenraum (Verschleiß)

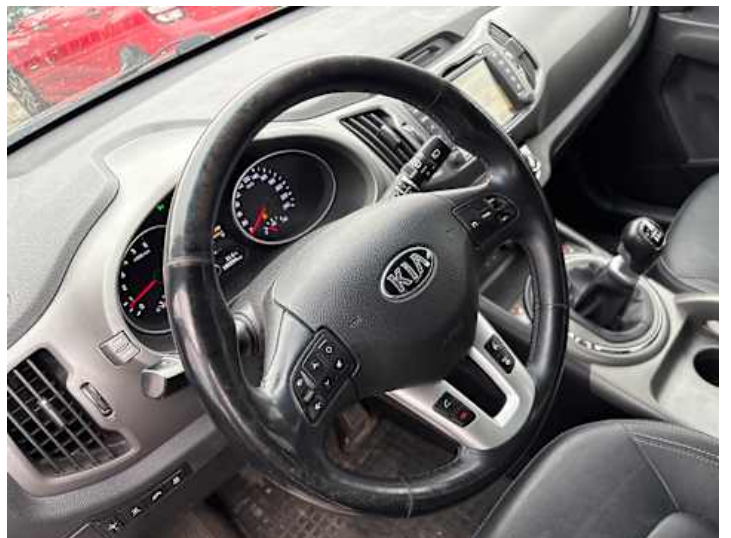
Innenraum (Diverse Schäden)

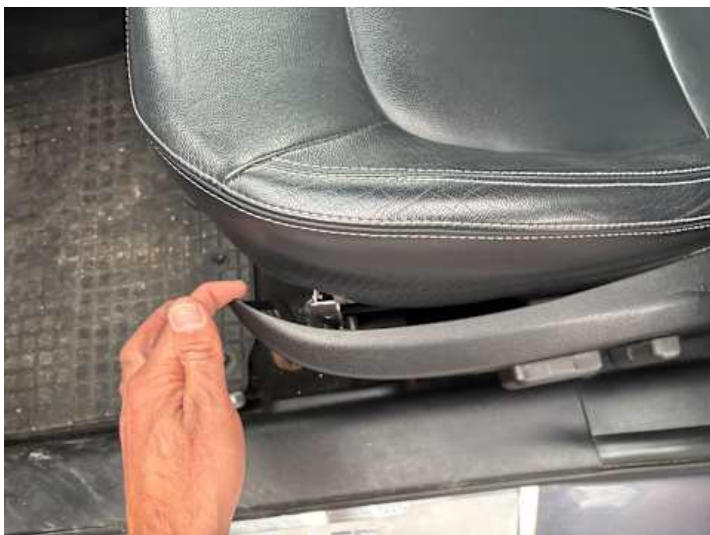
Innenraum (Riss/Bruch)

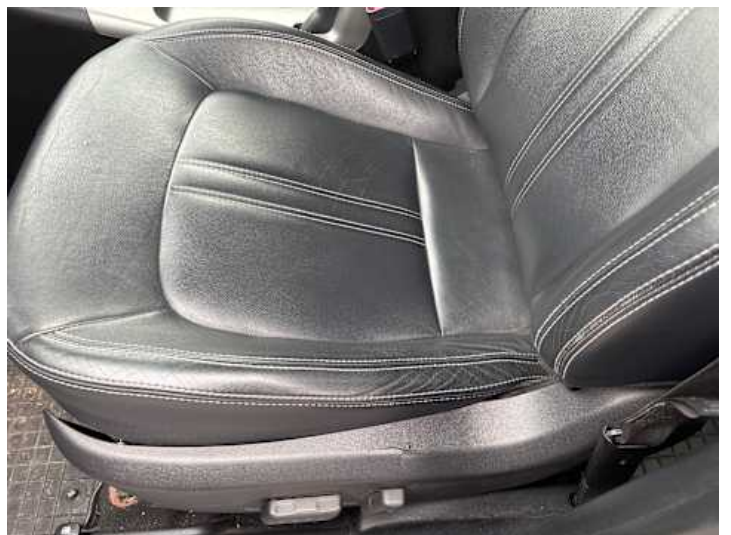
Innenraum (Riss/Bruch)

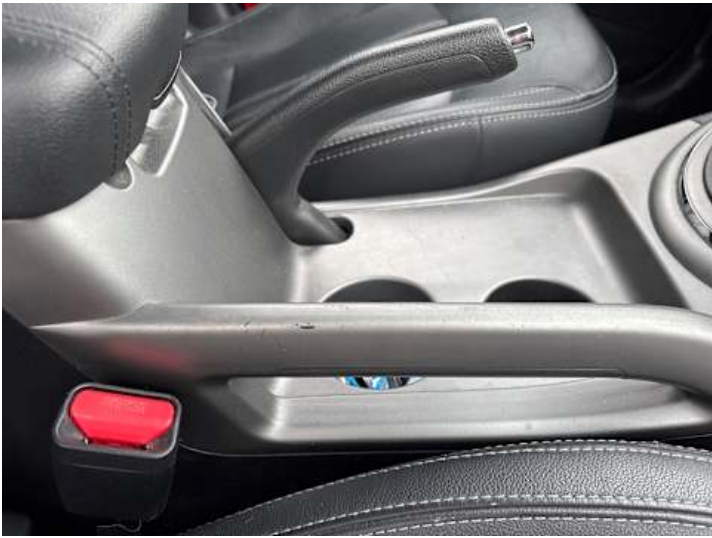
Innenraum (Kratzer)
