| Fahrzeugdaten | Hersteller<br>Seat | | Typ<br>Leon Style | | | Modell<br>2.0 TDI EU6d, Style, 2020 - 2024 | | | |
| | VIN<br>VSSZZZKLZNR045078 | | Aufbau<br>Lim. Schrägheck | | | Anzahl Türen<br>5 | Kraftstoff<br>Diesel | KBA-Schlüssel<br>7593/AQU | |

| Optischer Zustand | | | | | | |

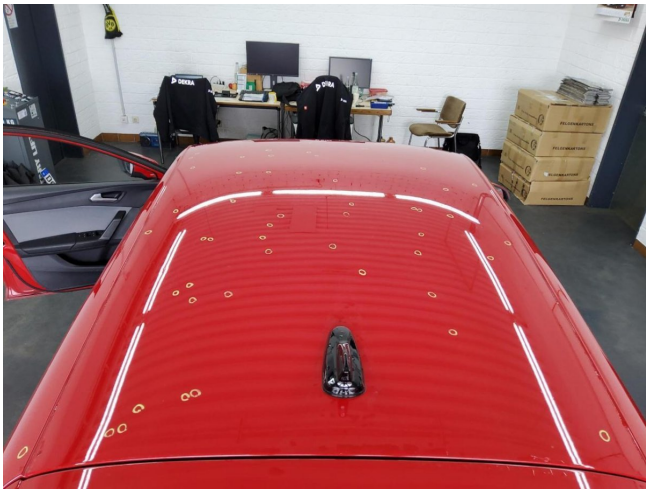
| 2. | Dach, mehrfach eingedellt - drücken | | 869,75 € | | 100 % | 869,75 € |

Dach, mehrfach eingedellt, drücken (DEKRA)

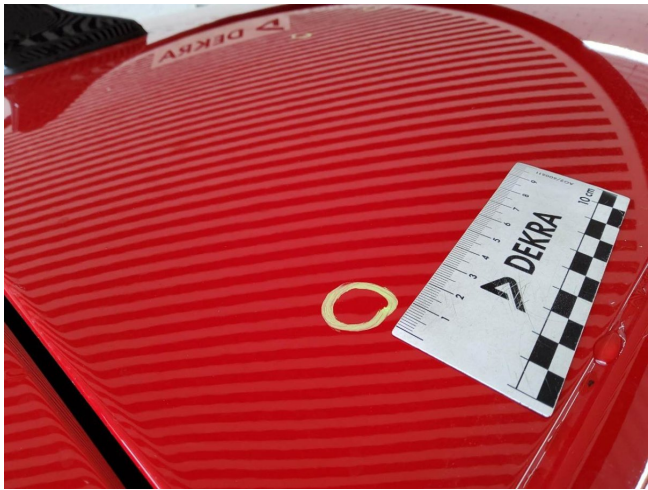
Dach, mehrfach eingedellt, drücken (DEKRA)

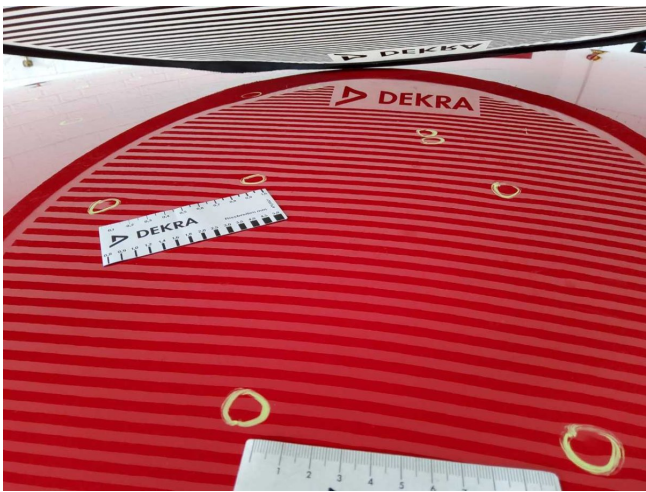
Dach, mehrfach eingedellt, drücken (DEKRA)

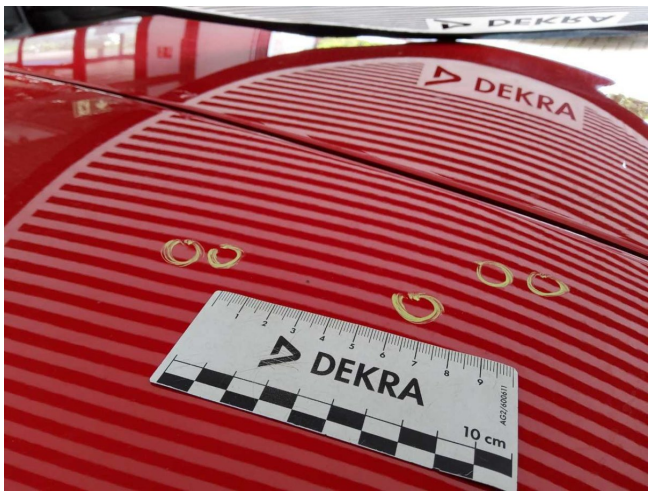
Dach, mehrfach eingedellt, drücken (DEKRA)

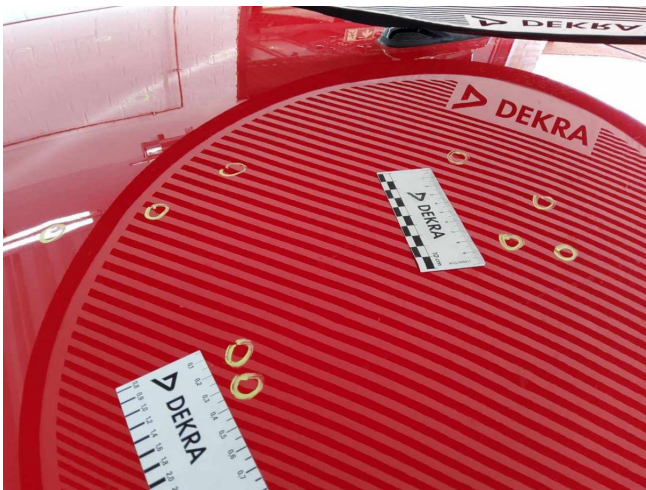
Dach, mehrfach eingedellt, drücken (DEKRA)

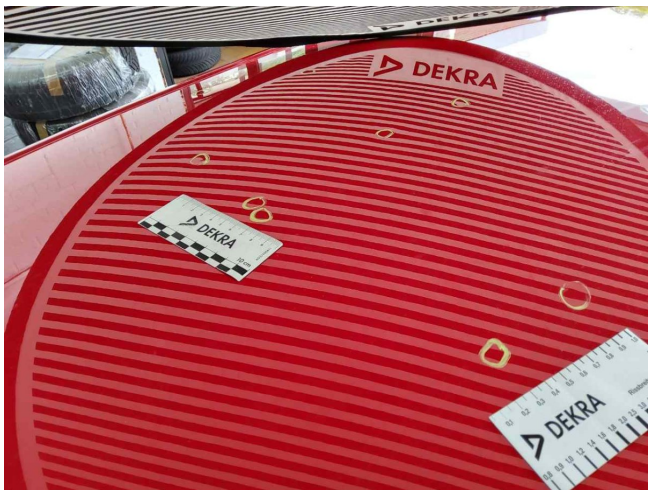
Dach, mehrfach eingedellt, drücken (DEKRA)

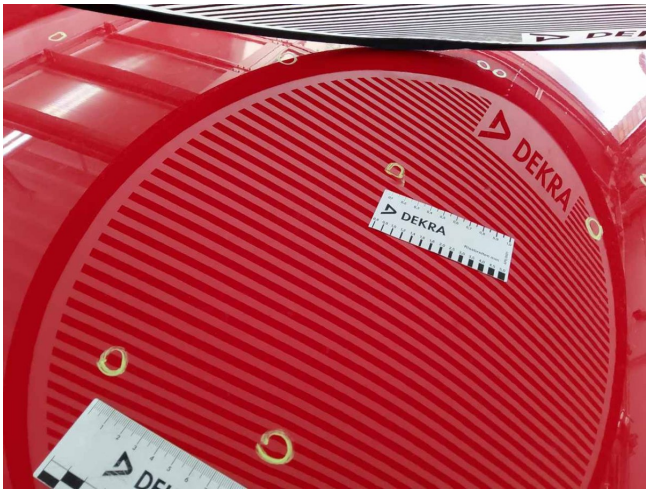
Dach, mehrfach eingedellt, drücken (DEKRA)

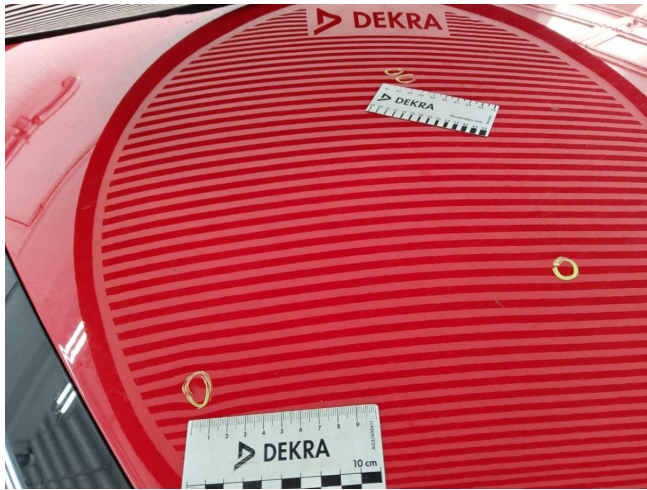
Dach, mehrfach eingedellt, drücken (DEKRA)

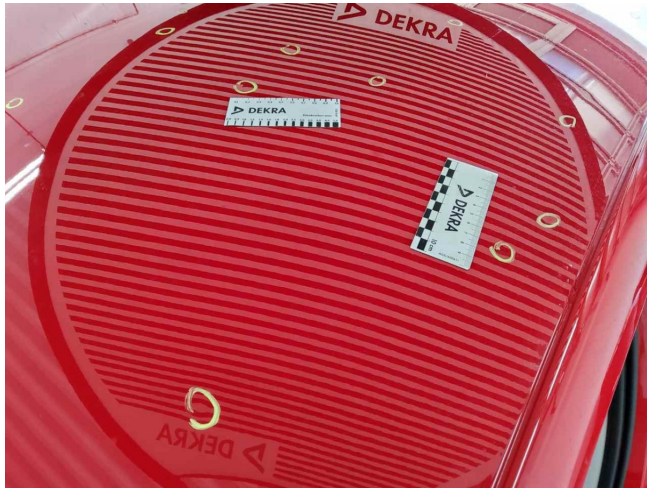
Dach, mehrfach eingedellt, drücken (DEKRA)

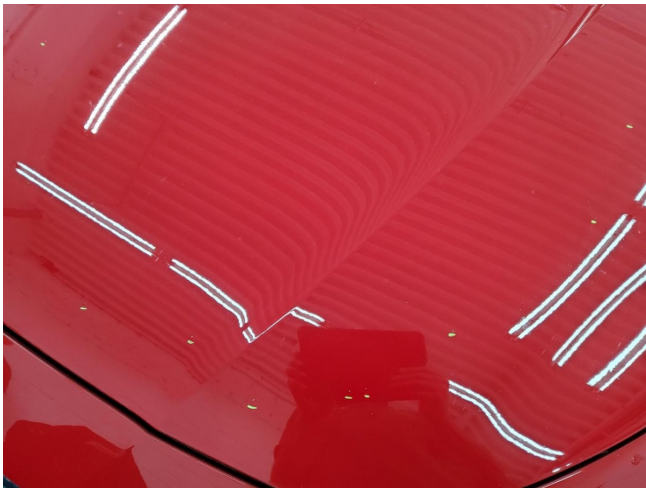
| 3. | Motorhaube Lackierung, viele Steinschläge - Gebrauchsspur | | 0,00 € | | 0 % | 0,00 € |

Motorhaube Lackierung, viele Steinschläge, Gebrauchsspur (DEKRA)

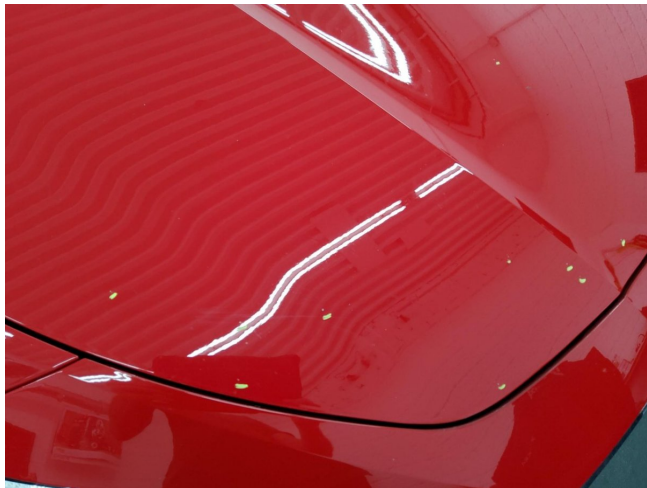
Motorhaube Lackierung, viele Steinschläge, Gebrauchsspur (DEKRA)

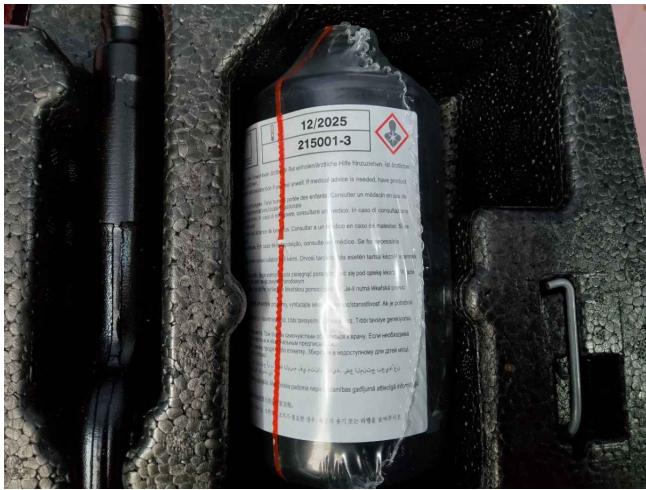
| 4. | Reifendichtmittel abgelaufen - erneuern | | 40,34 € | | 100 % | 40,34 € |

Reifendichtmittel abgelaufen (DEKRA)

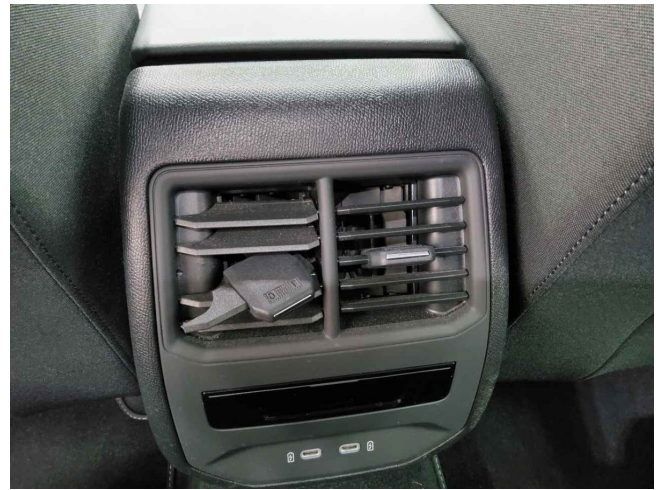
| 2. | Luftdüse hinten beschädigt - erneuern | | 79,00 € | | 99.99 % | 78,99 € |

Luftdüse hinten beschädigt (DEKRA)

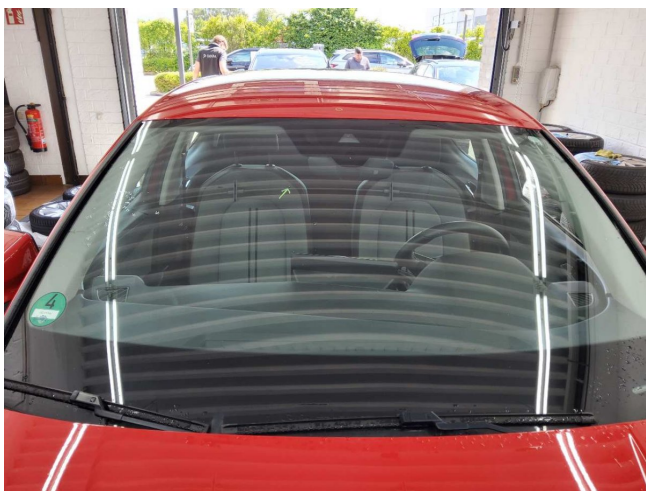
| 6. | Windschutzscheibe Steinschlag mit Rissbildung - erneuern | | 949,00 € | | 99.97 % | 948,74 € |

Windschutzscheibe Steinschlag mit Rissbildung (DEKRA)

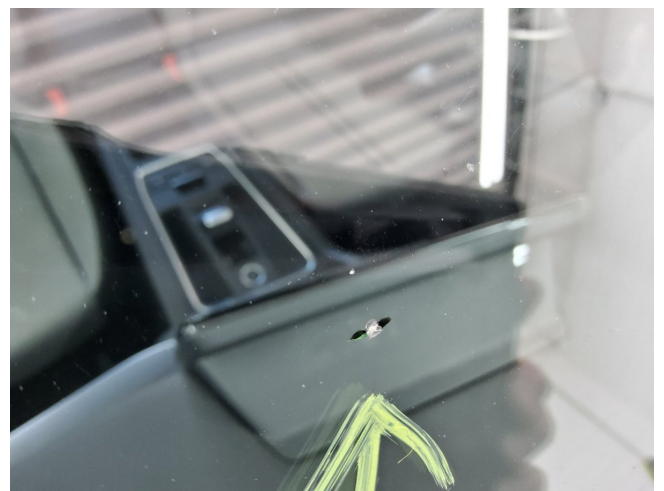
Windschutzscheibe Steinschlag mit Rissbildung (DEKRA)

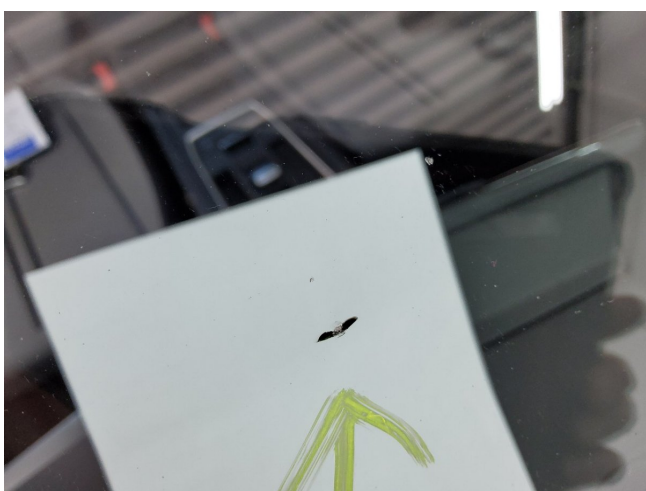
Windschutzscheibe Steinschlag mit Rissbildung (DEKRA)

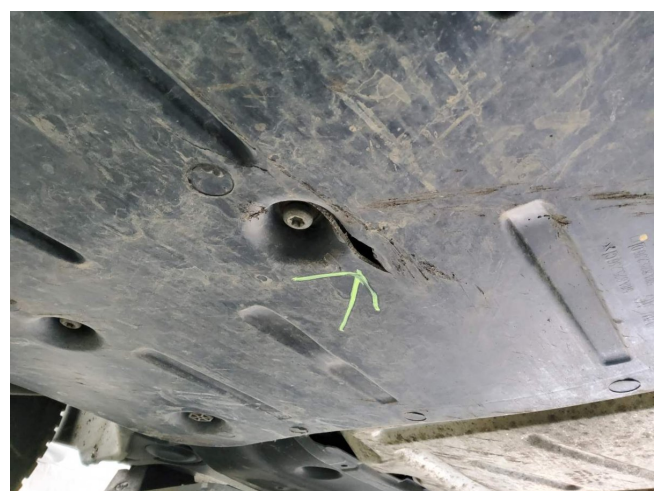
| 3. | Motorabdeckung unten beschädigt - erneuern | | 150,00 € | | 100.28 % | 150,42 € |

Motorabdeckung unten beschädigt (DEKRA)

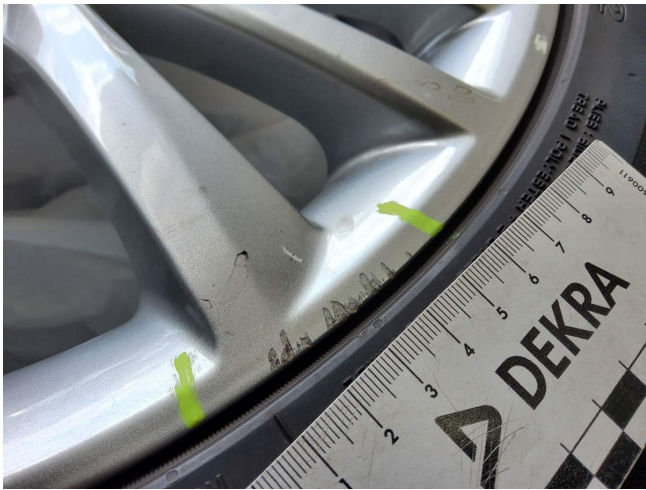
| 1. | Alufelge hinten rechts verschrammt - lackieren mit Lackaufbau | | 168,07 € | | 100 % | 168,07 € |

Alufelge hinten rechts verschrammt (DEKRA)

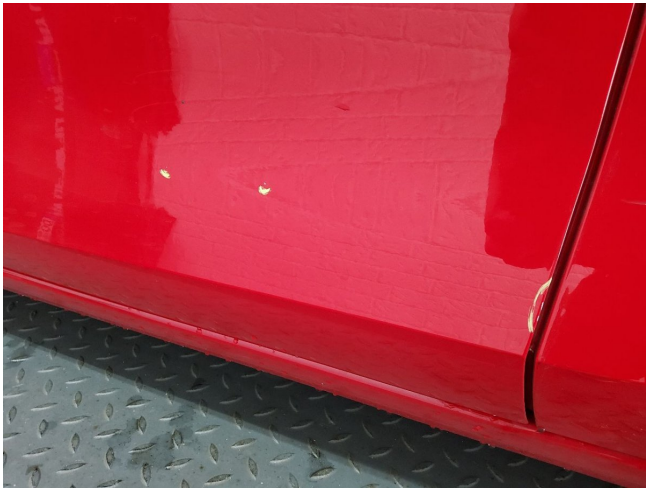
| 4. | Tür vorne links auslegen und polieren | | 21,01 € | | 100 % | 21,01 € |

Tür vorne links auslegen und polieren (DEKRA)
