## Volkswagen Golf Sportsvan Comfortline BMT/Start-Stopp

EZ 10/2015 | Van | Benzin | Schaltgetriebe | 112.081km  
Besteuerung: Differenzbesteuert (§25a UStG)  
Fahrzeugstandort: 48\*\*\*  
Fahrzeug aufgenommen am: 06.08.2026

# Hinweise zum Zustandsbericht

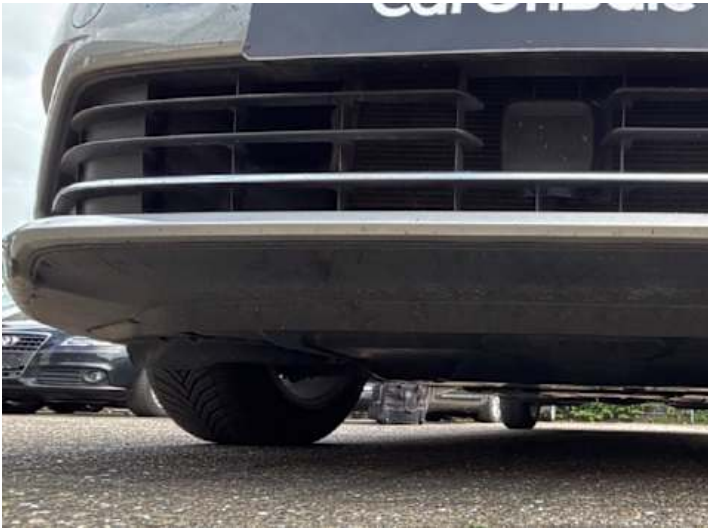
Stoßstange vorne (Kratzer)

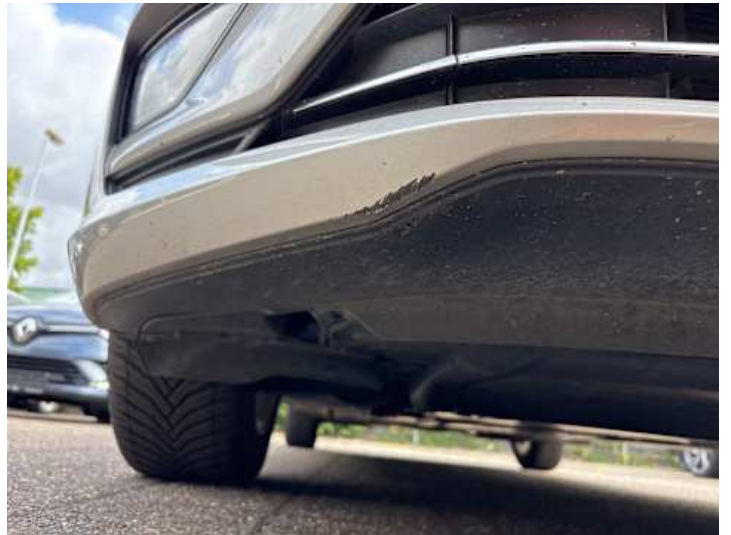
Stoßstange vorne (Kratzer)

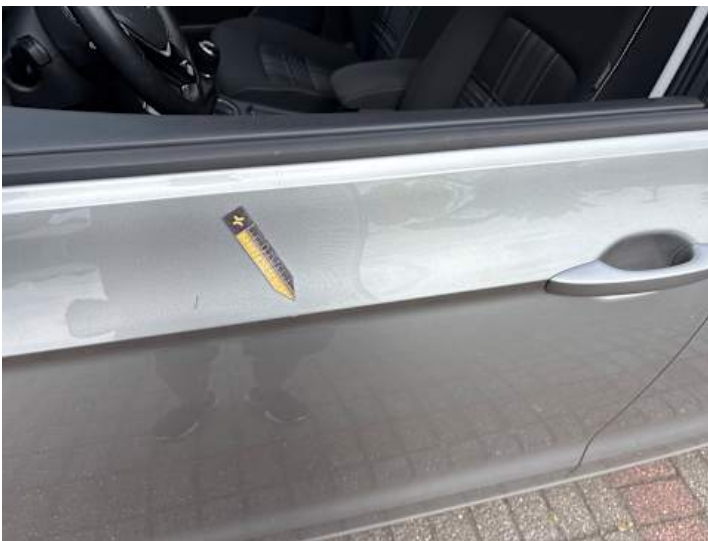
Fahrtür (Kratzer)

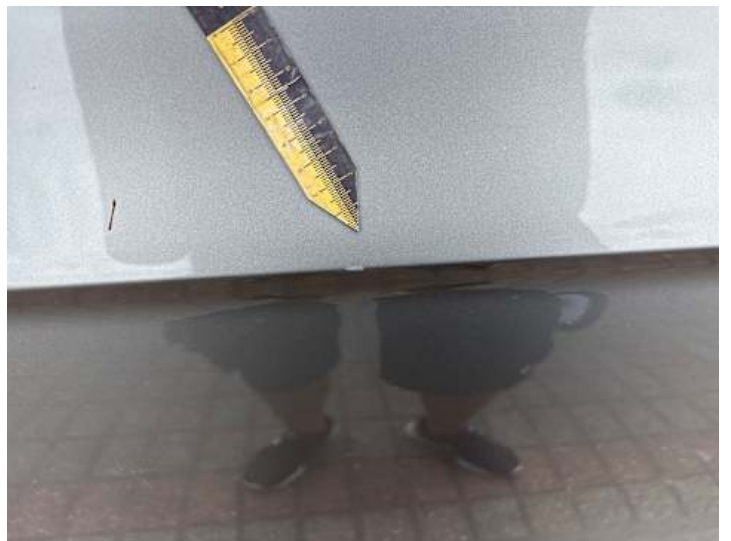
Fahrtür (Kratzer)

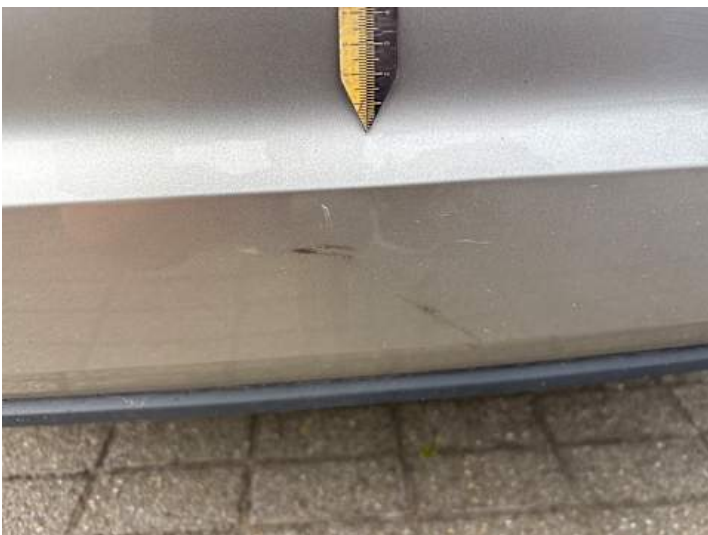
Stoßstange hinten (Kratzer)

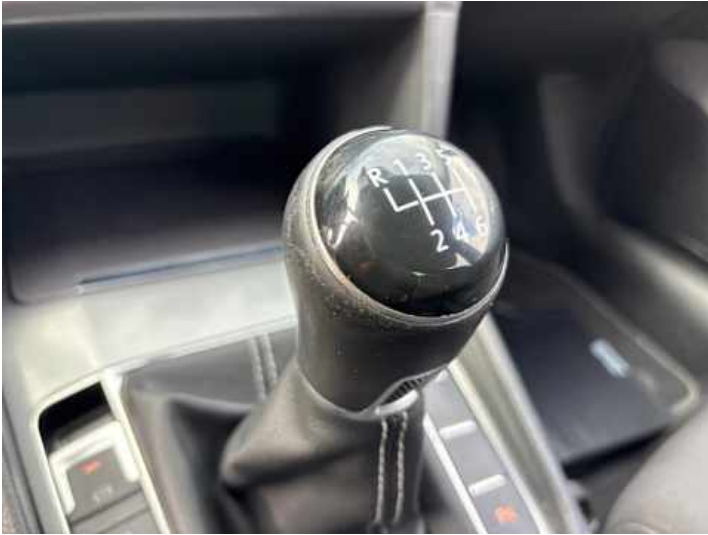
Innenraum (Kratzer, Verschleiß)

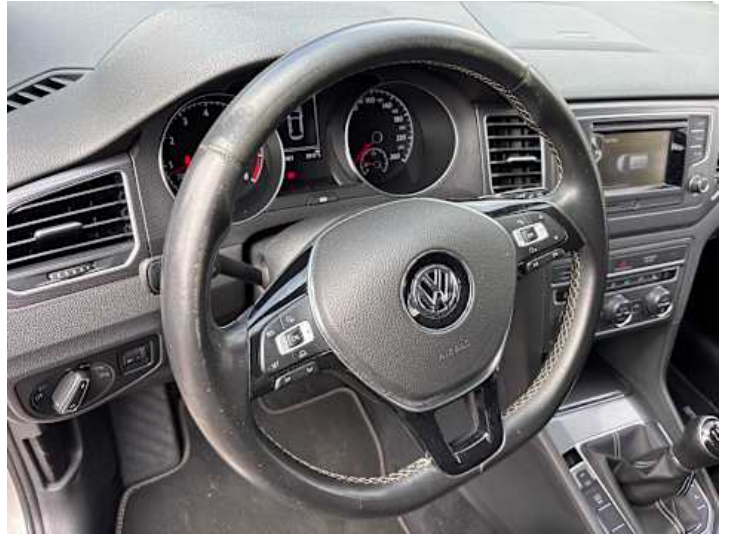
Innenraum (Kratzer, Verschleiß)
