## Seat Leon Chili

EZ 07/2010 | Limousine | Diesel | Schaltgetriebe | 334.474km  
Besteuerung: Differenzbesteuert (§24 UStG)  
Fahrzeugstandort: 60\*\*\*  
Fahrzeug aufgenommen am: 04.08.2026

# Hinweise zum Zustandsbericht

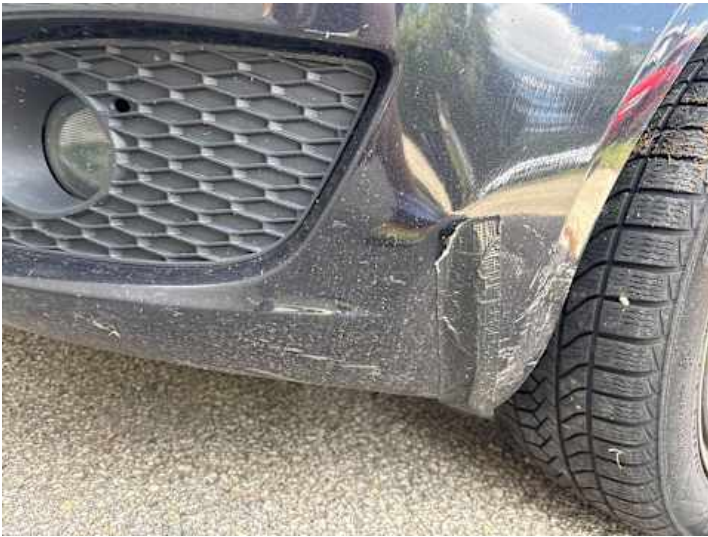
Stoßstange vorne (Verformung, Kratzer, Riss/Bruch)

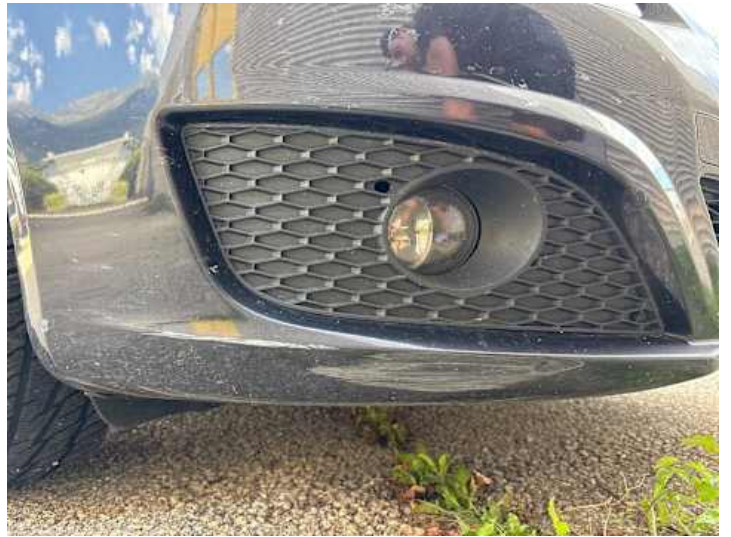
Stoßstange vorne (Kratzer)

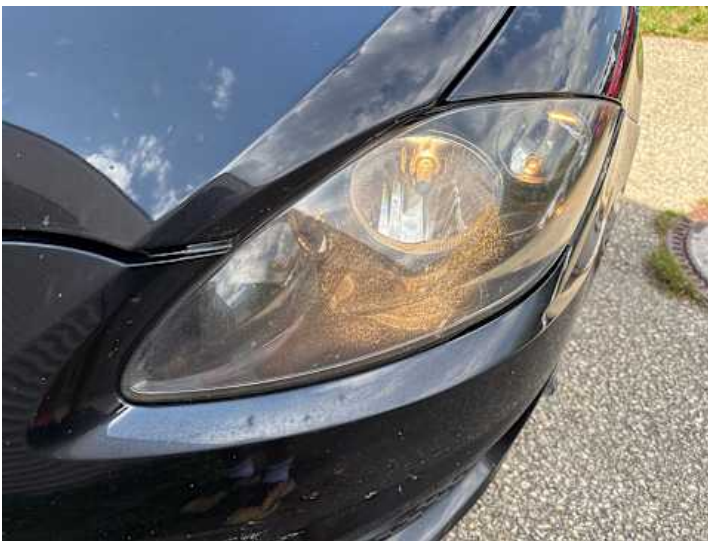
Scheinwerfer (links) (Blind)

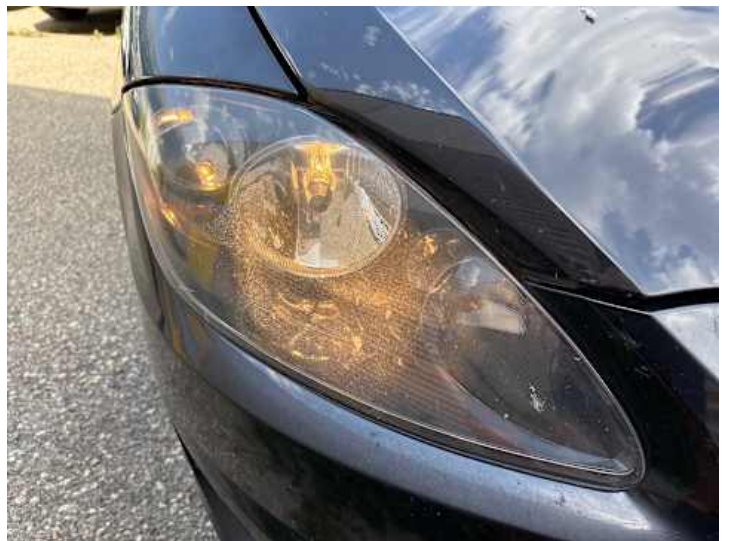
Scheinwerfer (rechts) (Blind)

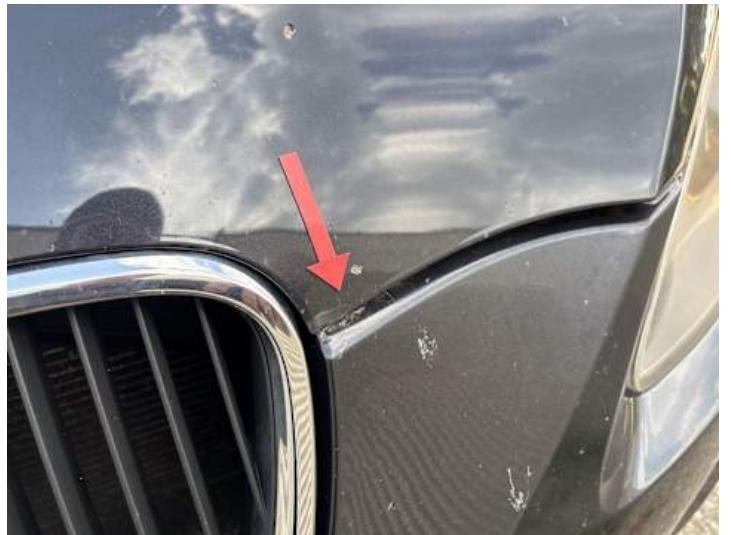
Motorhaube (Rost)

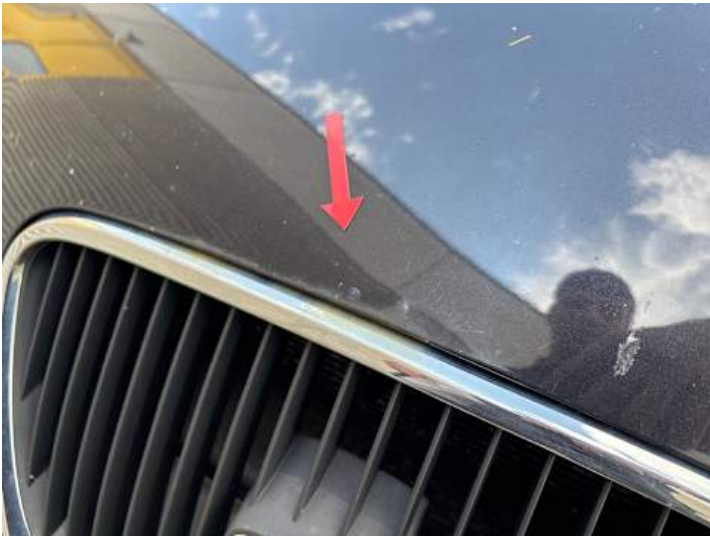
Motorhaube (Rost)

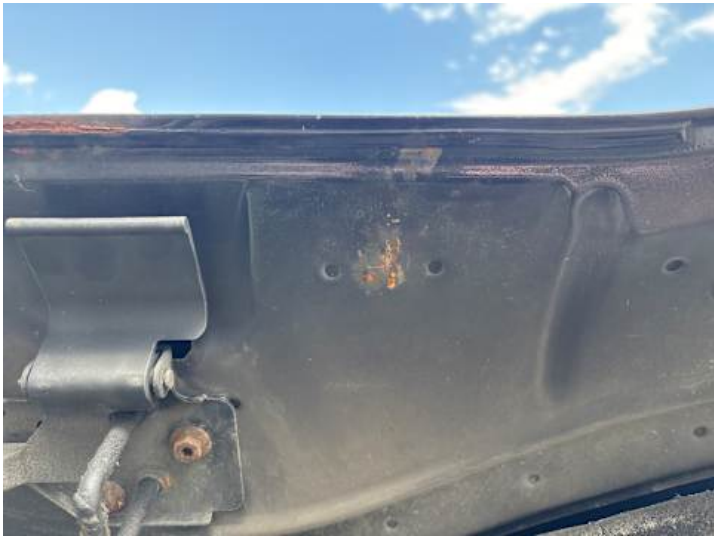
Motorhaube (Rost)

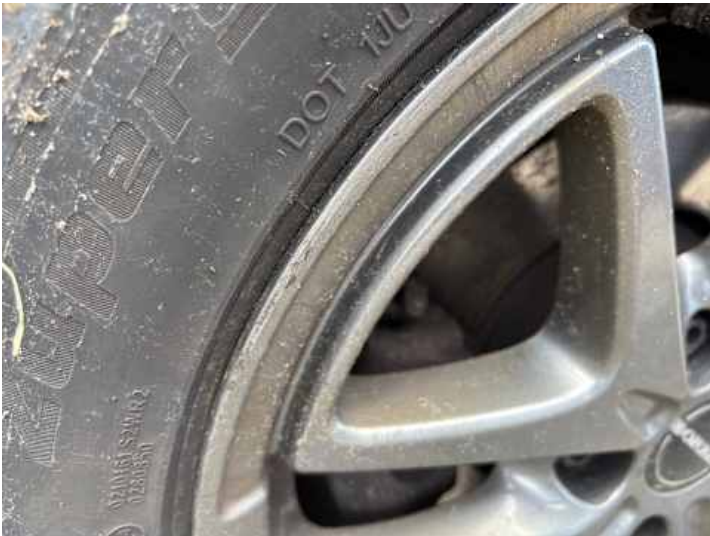
Rad (Kratzer)

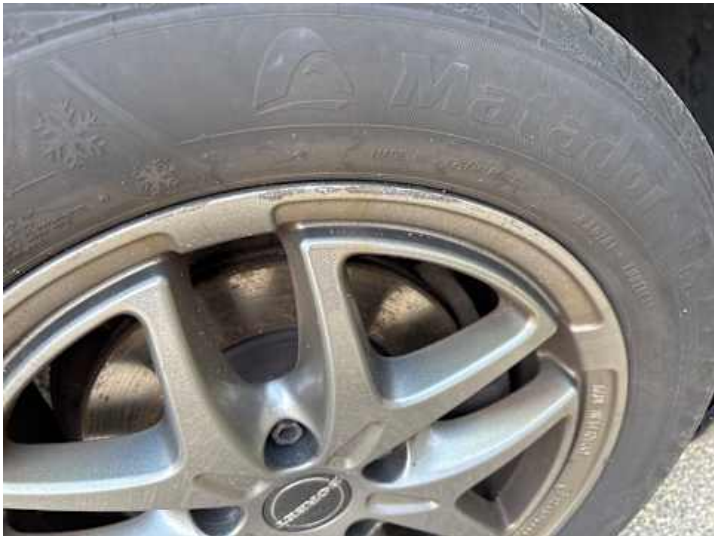
Rad (Kerben)

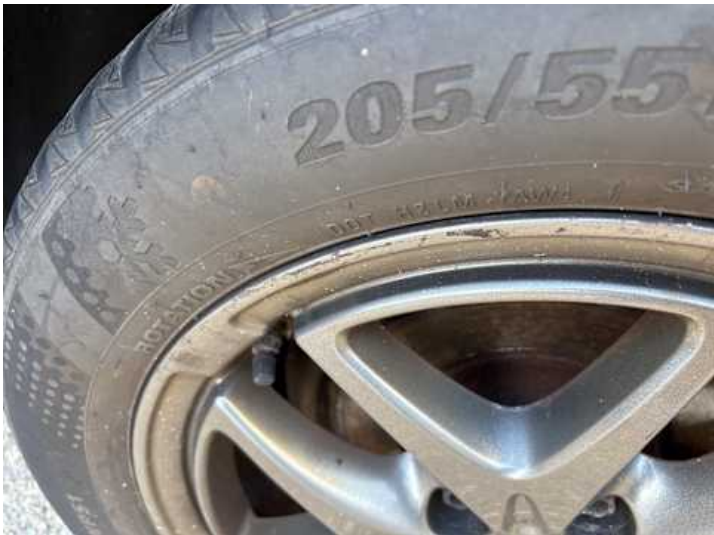
Rad (Kerben)

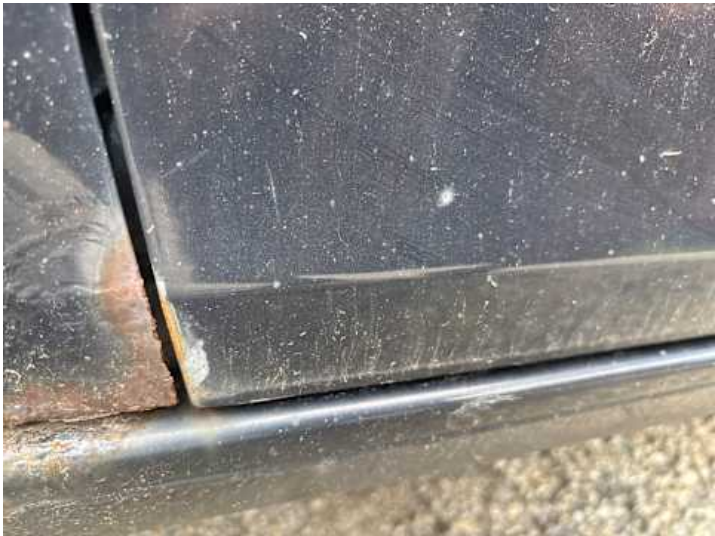
Fahrtür (Rost)

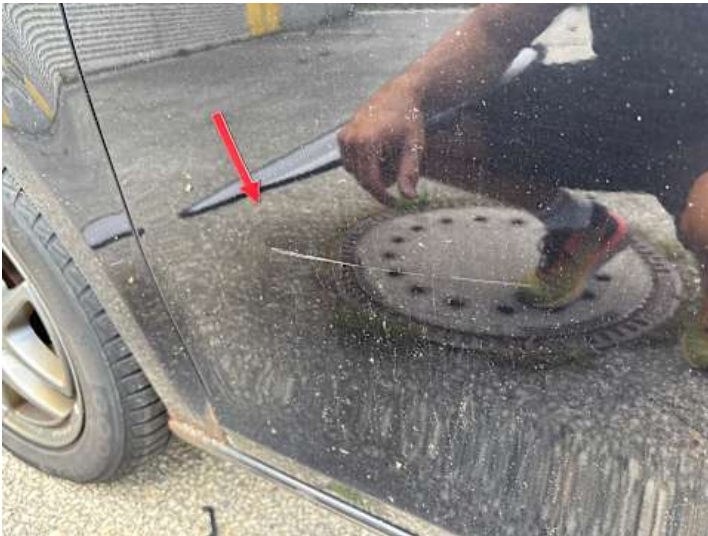
Fahrtür (Kratzer, Delle)

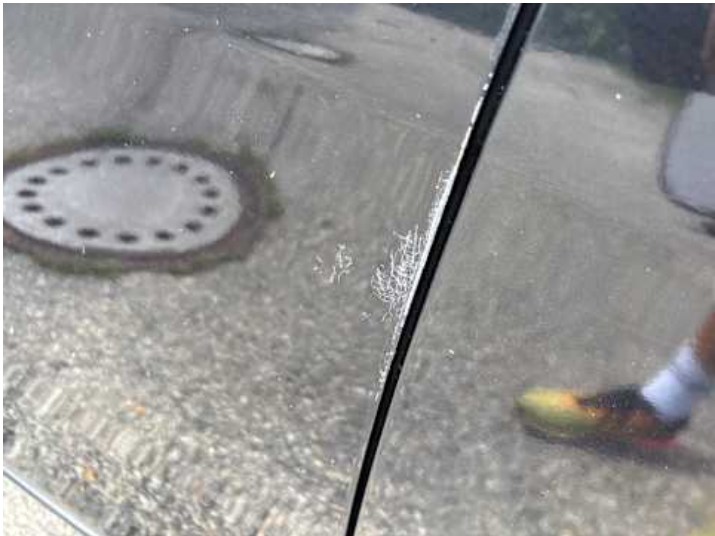
Fahrtür (Lackschaden)

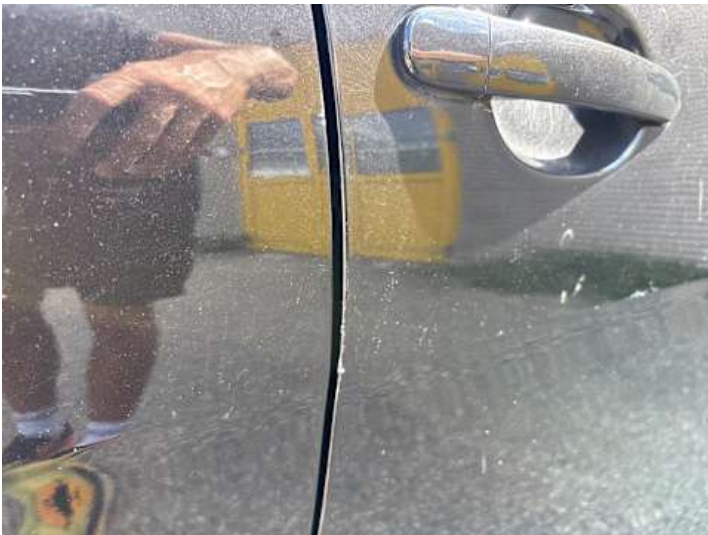
Beifahrtür (Lackschaden)

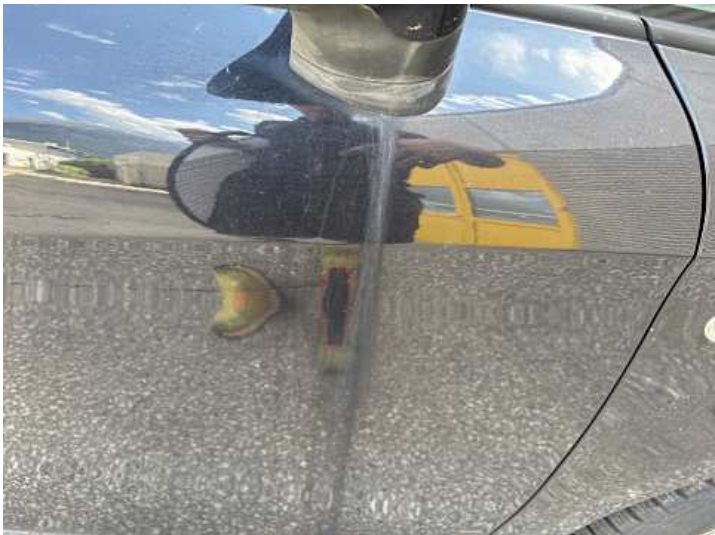
Beifahrtür (Lackschaden)

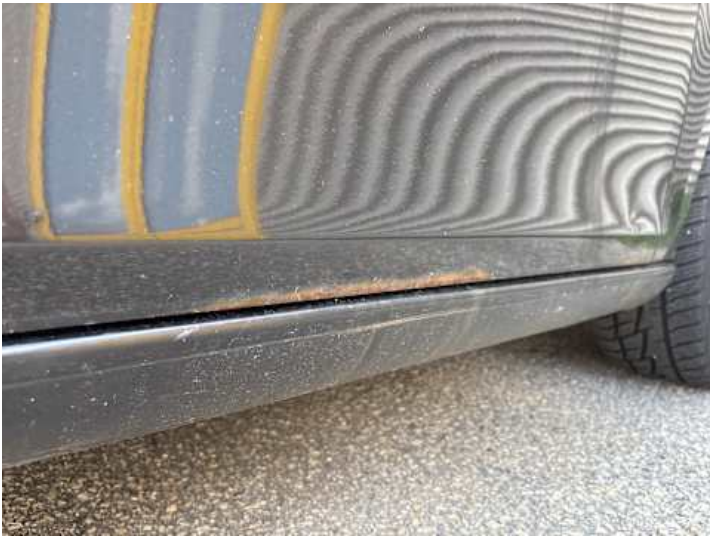
Beifahrertür (Rost)

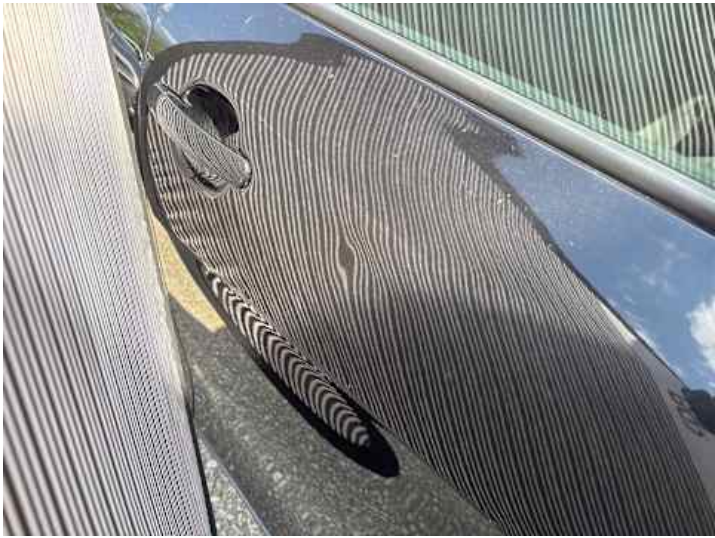
Beifahrertür (Delle)

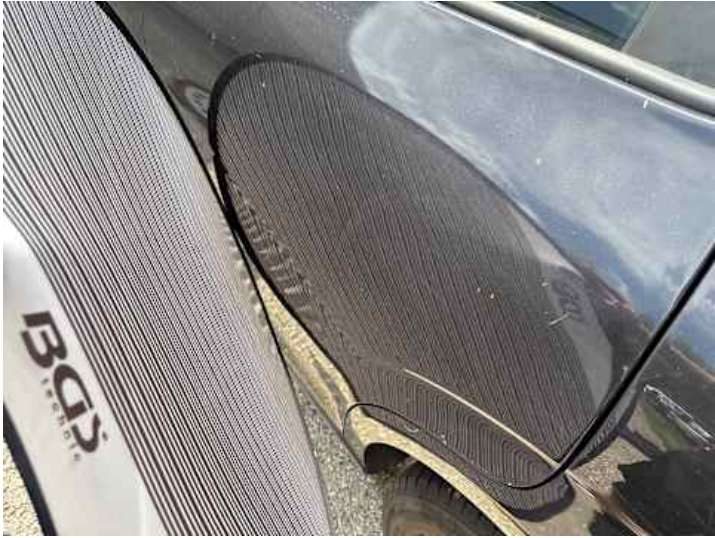
| Fahrzeugteil | Lackschichtdicke (in µm) | Fahrzeugteil | Lackschichtdicke (in µm) |
|---|---|---|---|
| Türe hinten links | 615 | Türe hinten rechts | 170 |

Türe hinten links (Unsachgemäß instand gesetzt)

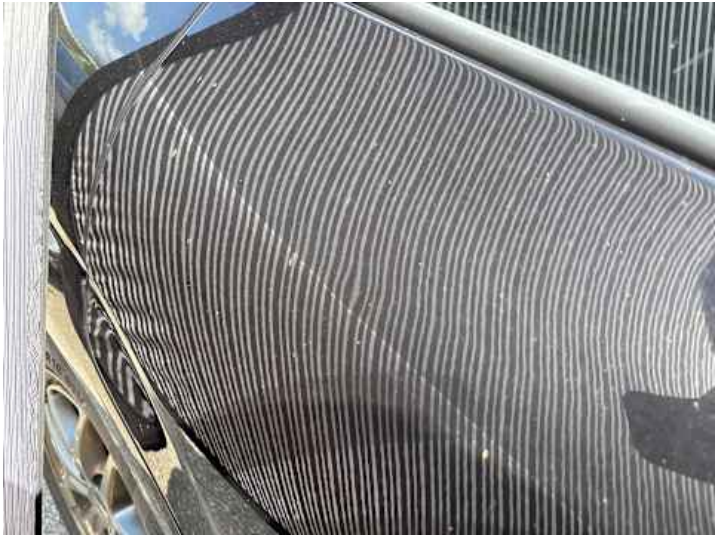
Türe hinten rechts (Delle)

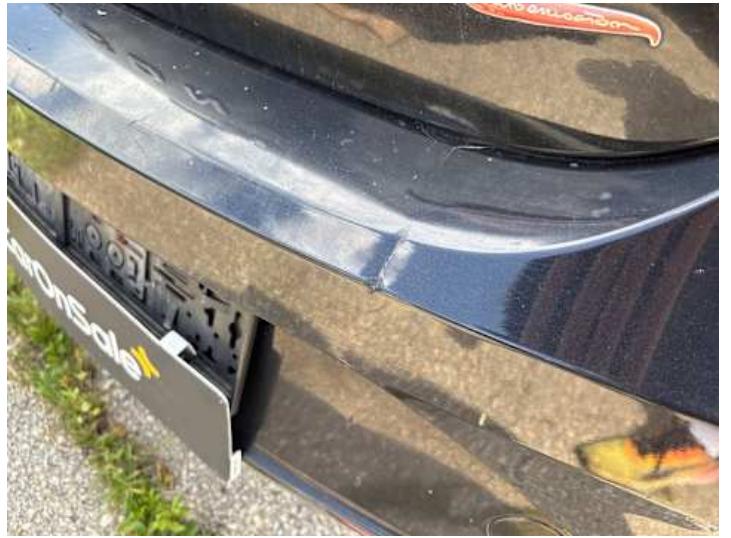
Stoßstange hinten (Verformung, Kratzer)

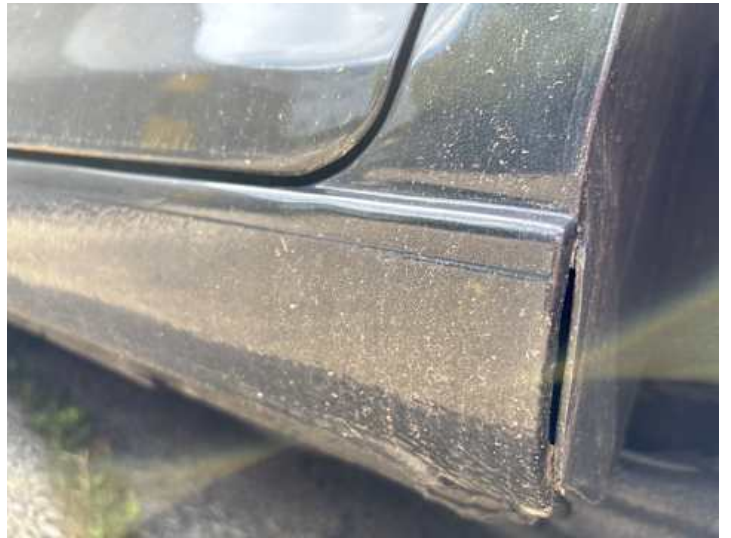
Schweller links (Rost)

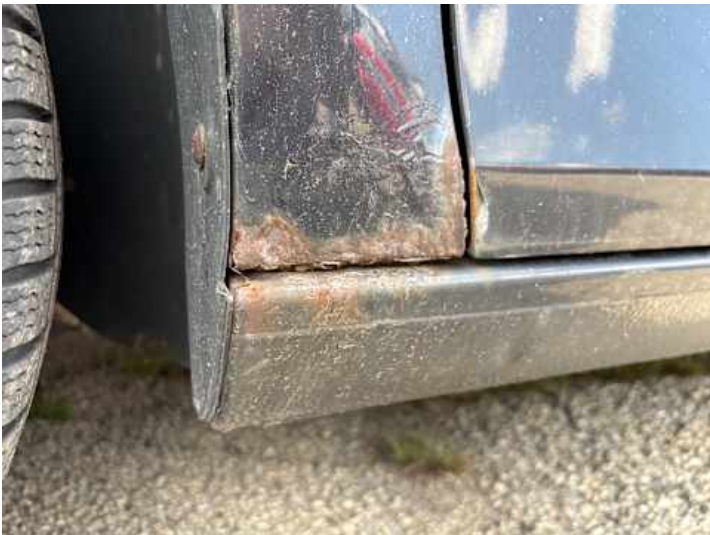
Schweller links (Rost)

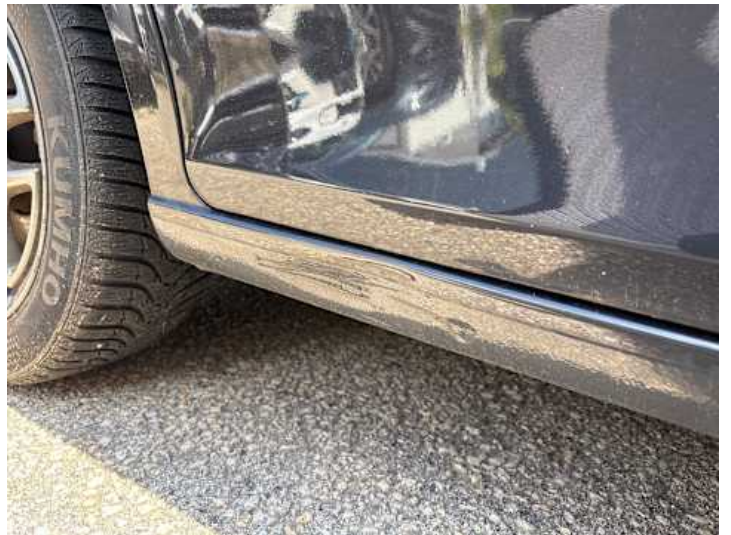
Schweller rechts (Verformung, Kratzer)

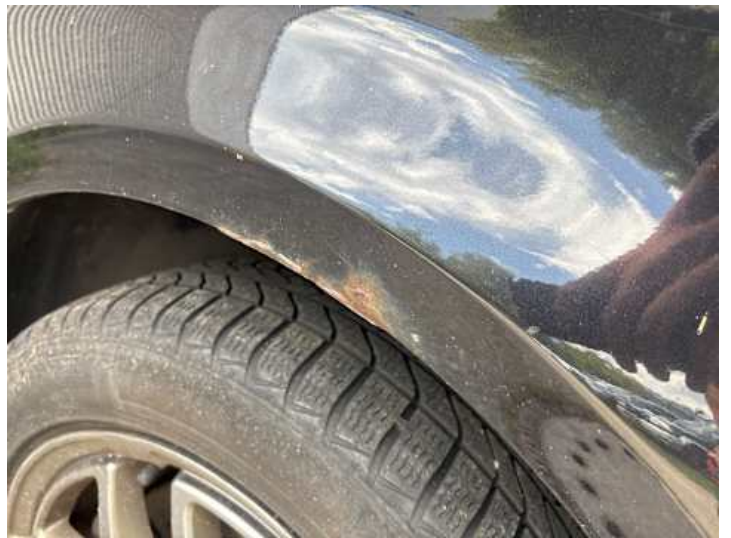
Kotflügel vorne links (Rost)

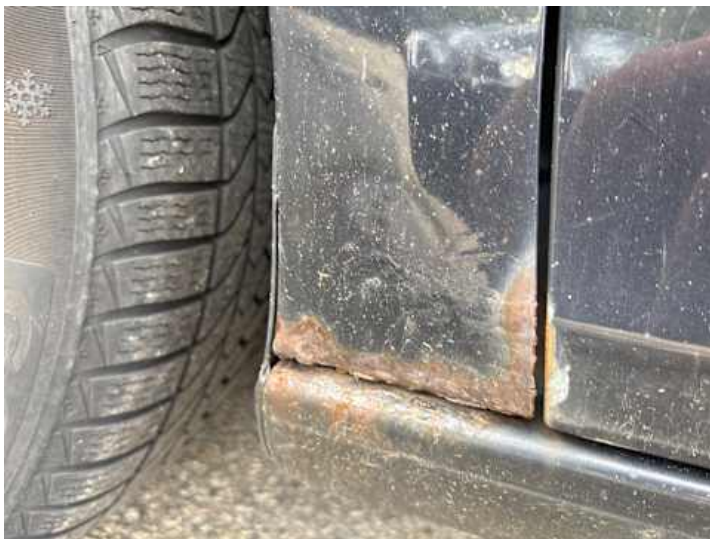
Kotflügel vorne links (Rost)

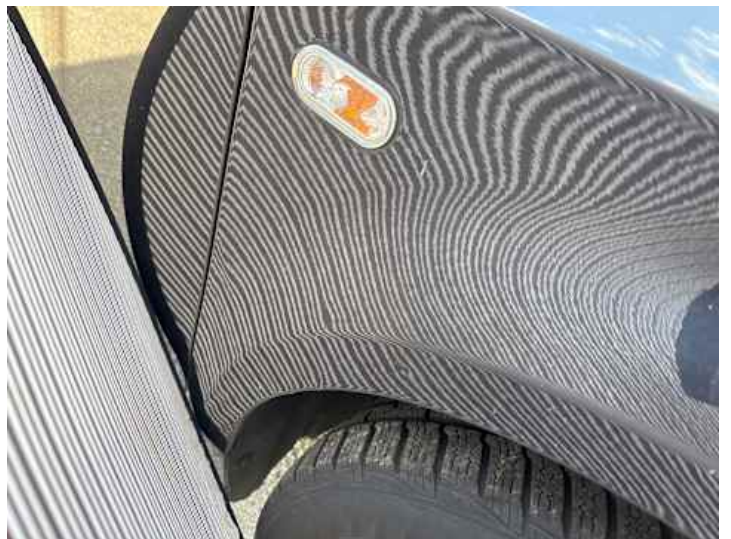
Kotflügel vorne rechts (Delle)

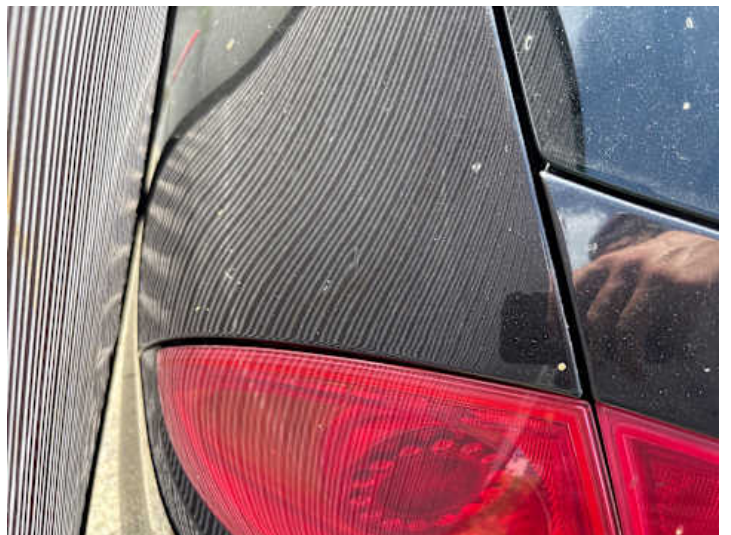
Seitenteil hinten links (Delle, Lackschaden)

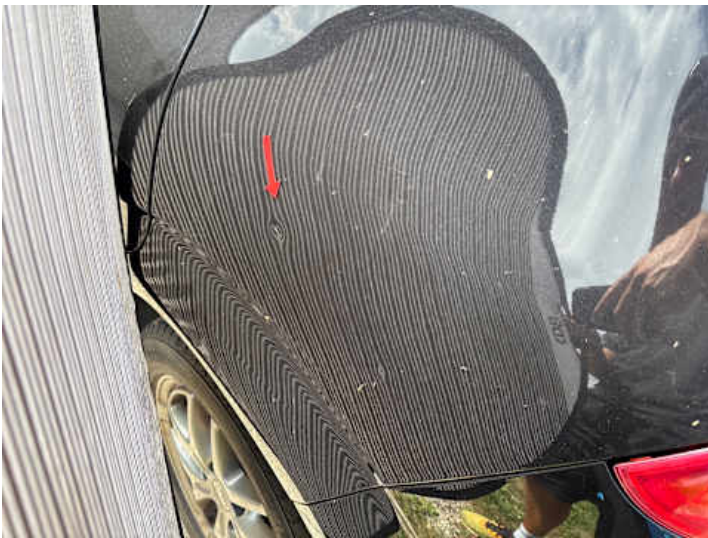
Seitenteil hinten links (Delle, Lackschaden)

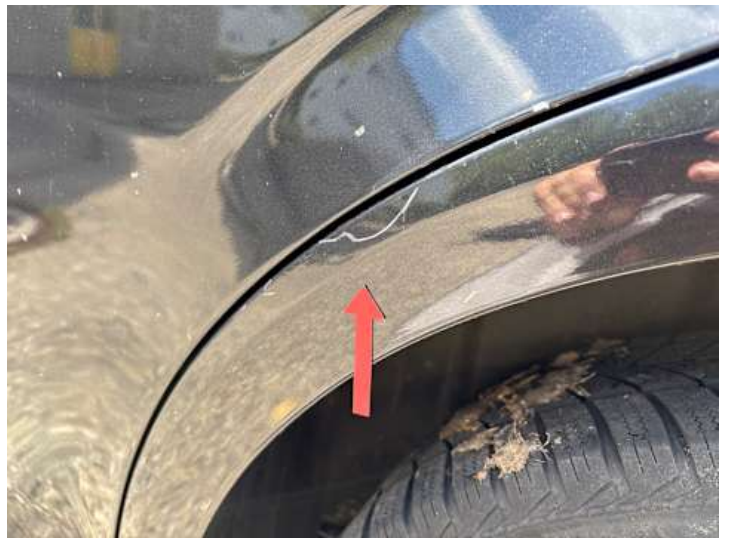
Seitenteil hinten links (Kratzer)

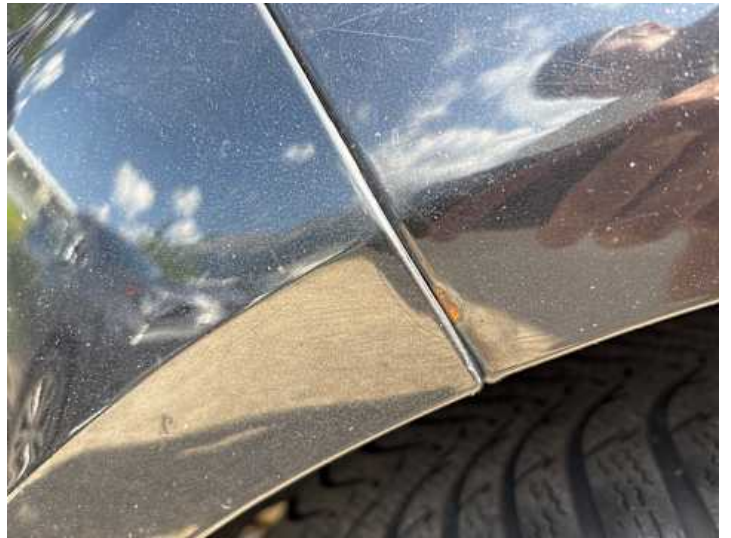
Seitenteil hinten rechts (Rost)

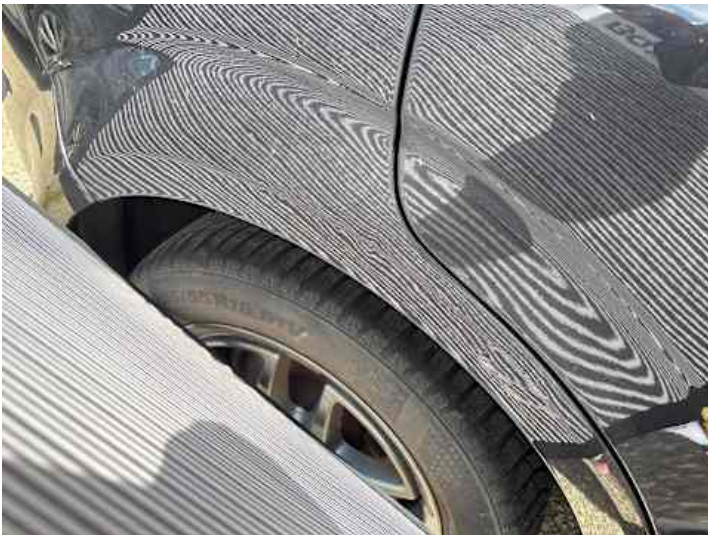
Seitenteil hinten rechts (Delle)

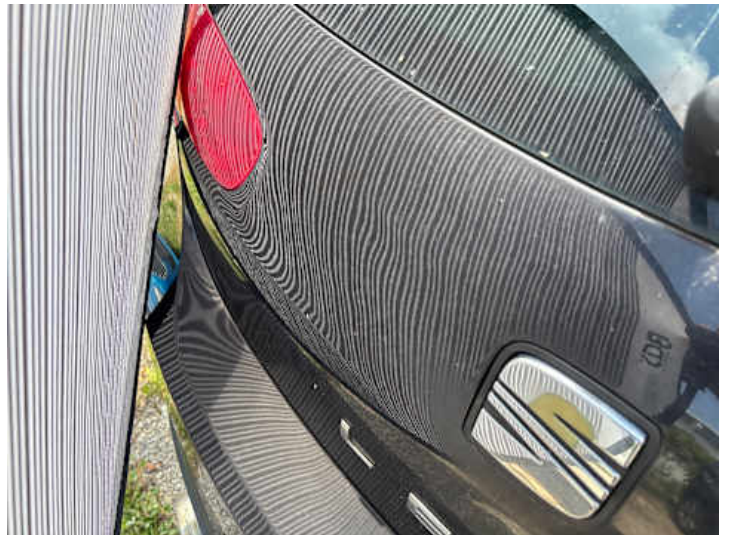
Heckklappe (Delle)

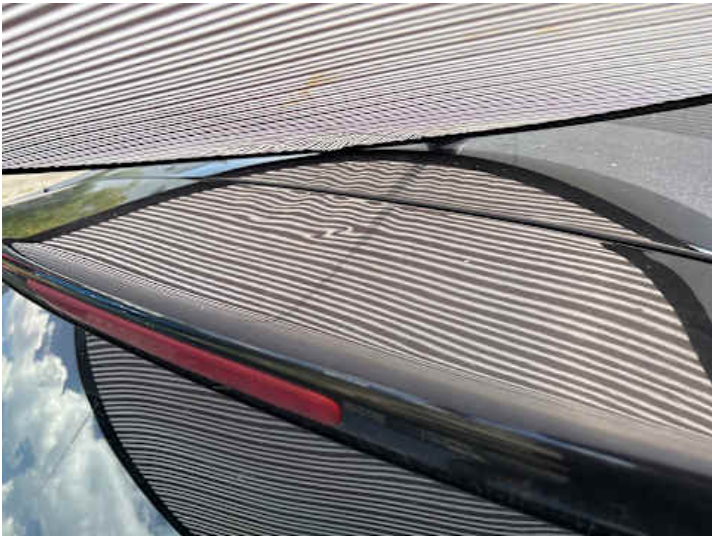
Heckklappe (Delle)

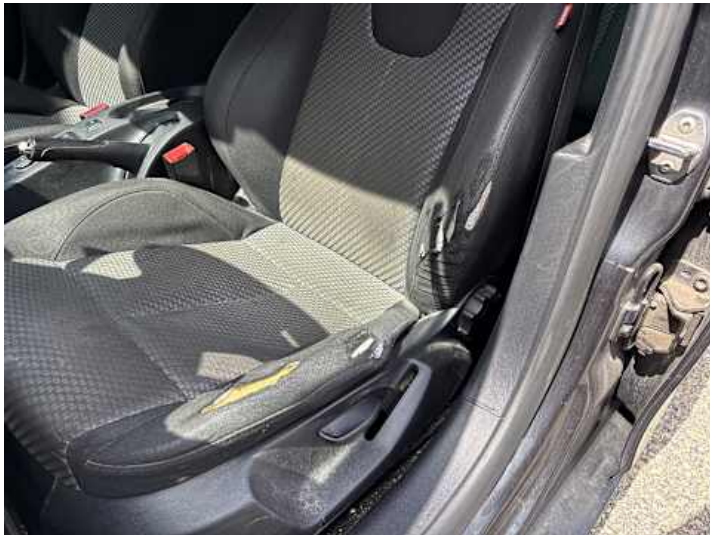
Innenraum (Riss/Bruch)

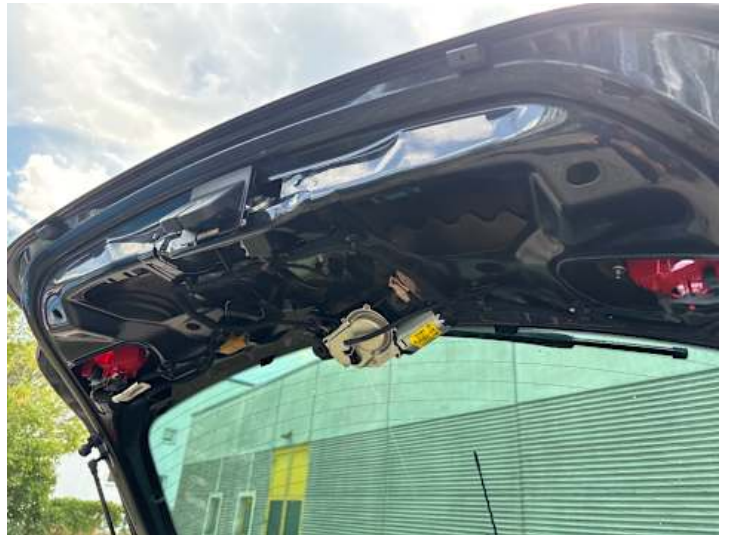
Innenraum (Anderer Schaden): Fehlt

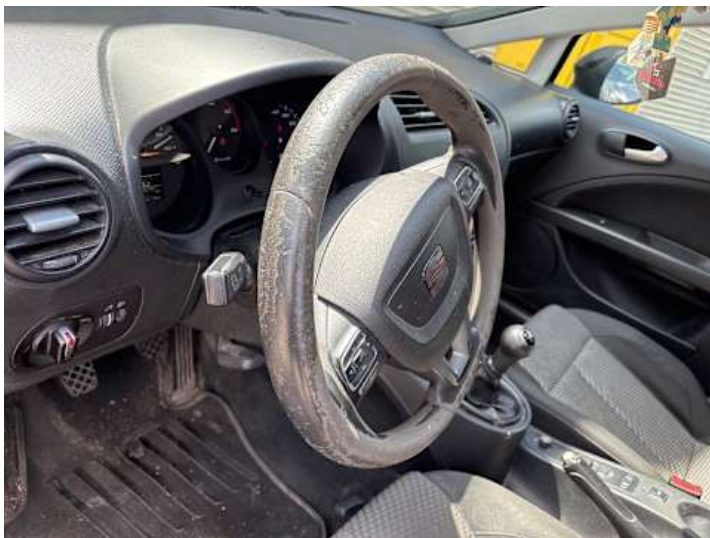
Innenraum (Diverse Schäden)

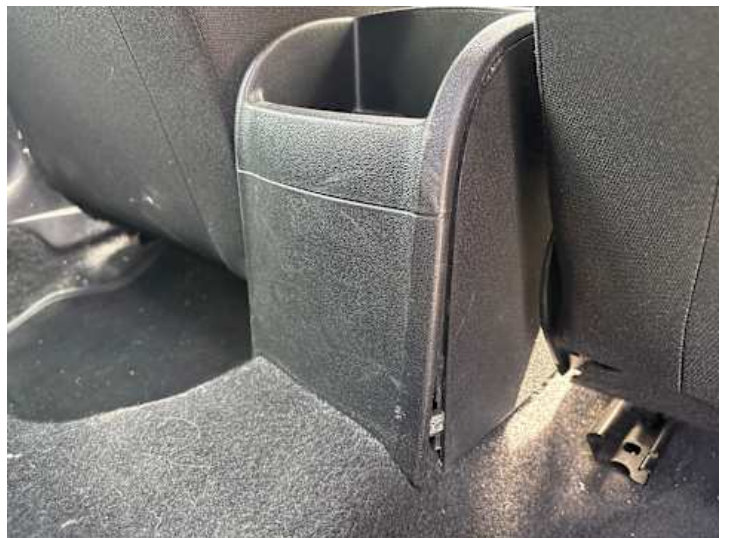
Innenraum (Diverse Schäden)

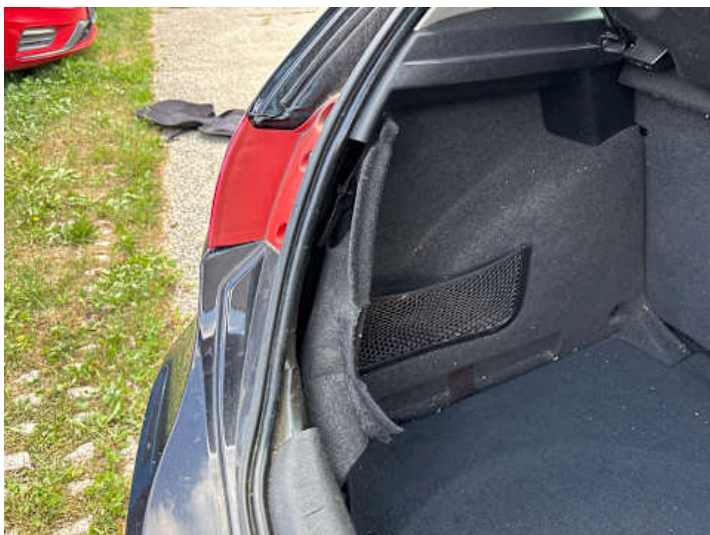
Innenraum (Diverse Schäden)

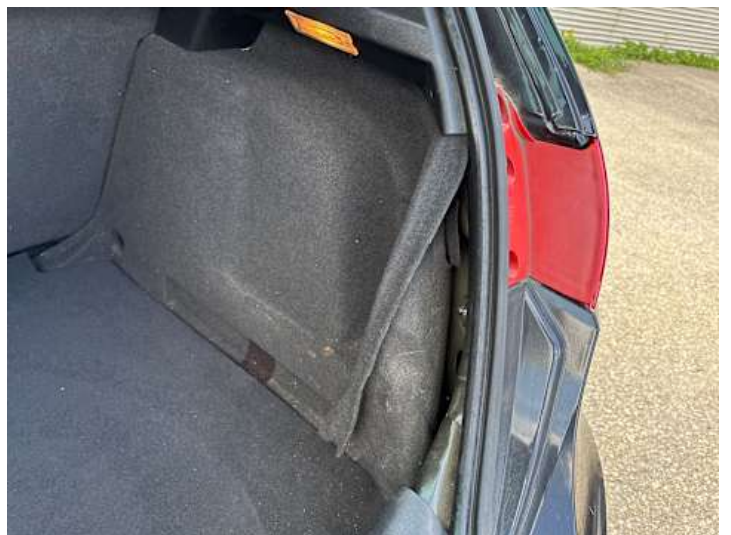
Innenraum (Diverse Schäden)

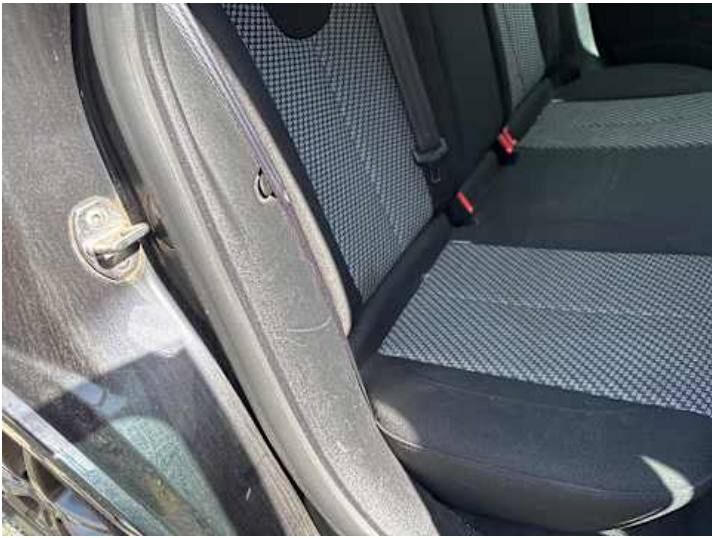
Innenraum (Kratzer)
