## BMW 118 i Sport Line

EZ 06/2018 | Limousine | Benzin | Schaltgetriebe | 82.405km

Fahrzeug aufgenommen am: 25.06.2026

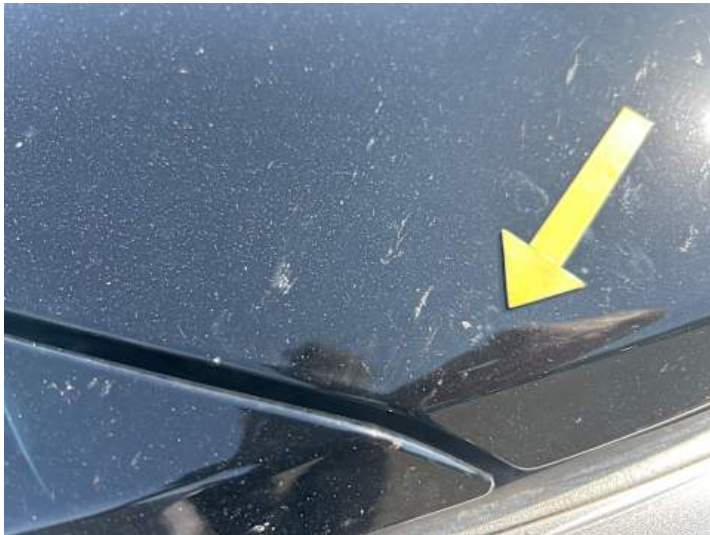
Motorhaube (Lackschaden, Steinschlag)

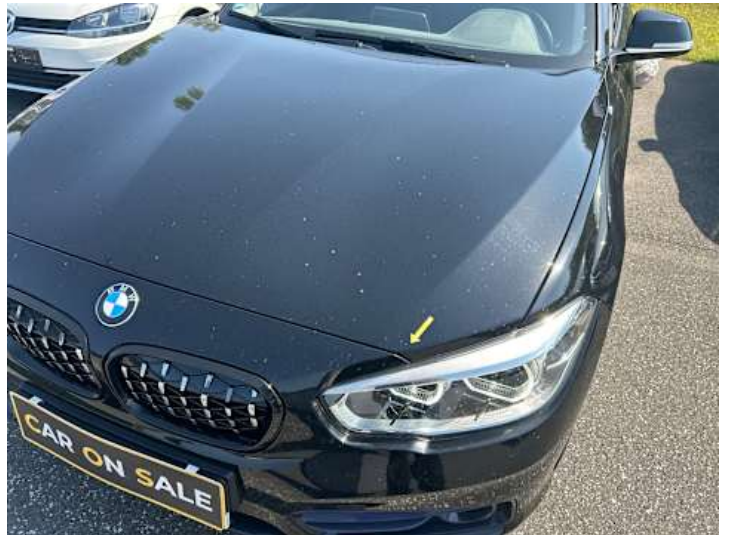
Motorhaube (Lackschaden, Steinschlag)

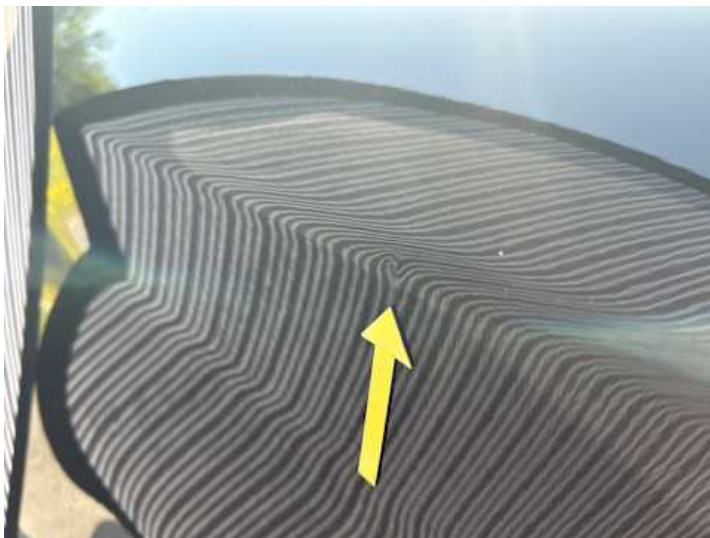
| Fahrzeugteil | Lackschichtdicke (in µm) | Fahrzeugteil | Lackschichtdicke (in µm) |
|---|---|---|---|
| Seitenteil hinten links | 280 | Seitenteil hinten rechts | 135 |

Seitenteil hinten rechts (Lackschaden, Delle)

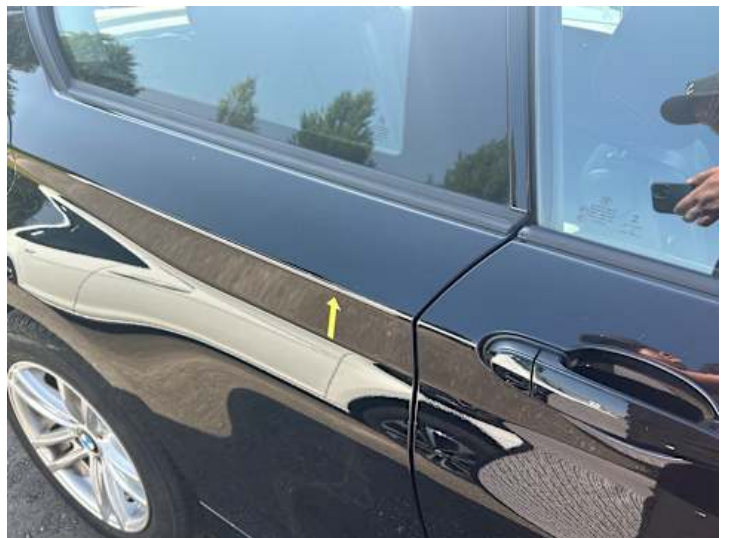
Seitenteil hinten rechts (Lackschaden, Delle)

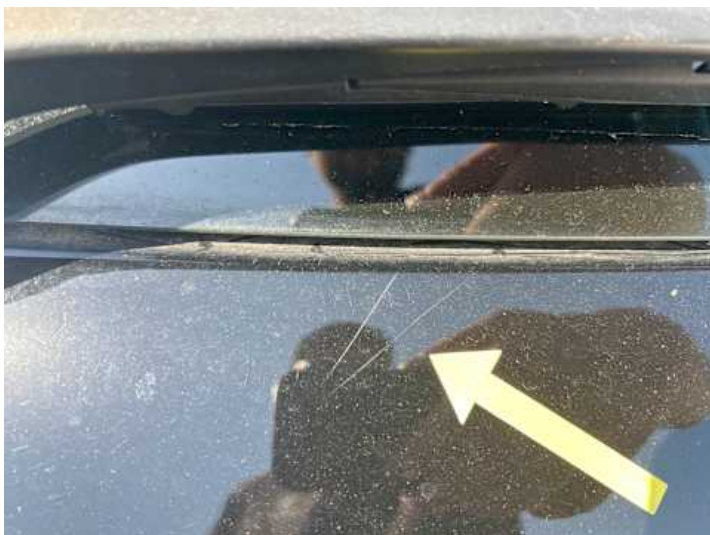
Heckklappe (Kratzer)

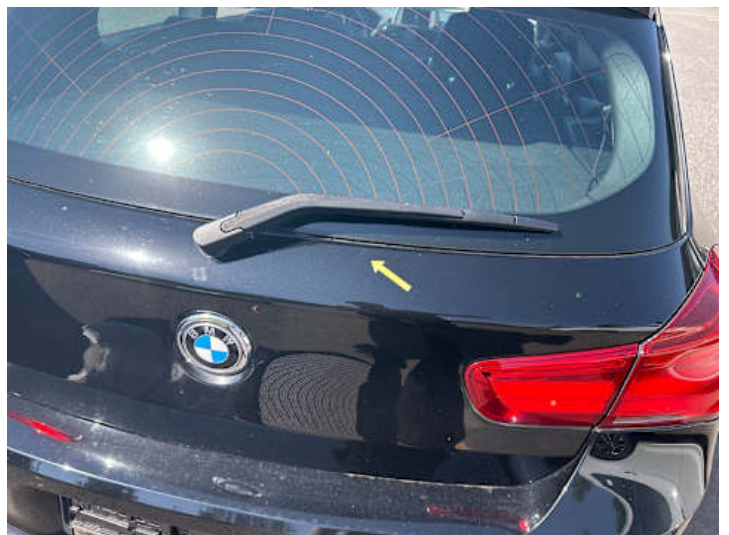
Heckklappe (Kratzer)
