## Volvo XC60 Summum AWD

EZ 03/2009 | Geländewagen | Diesel | Automatikgetriebe | 247.391km  
Besteuerung: Differenzbesteuert (§25a UStG)  
Fahrzeugstandort: 25\*\*\*  
Fahrzeug aufgenommen am: 26.08.2026

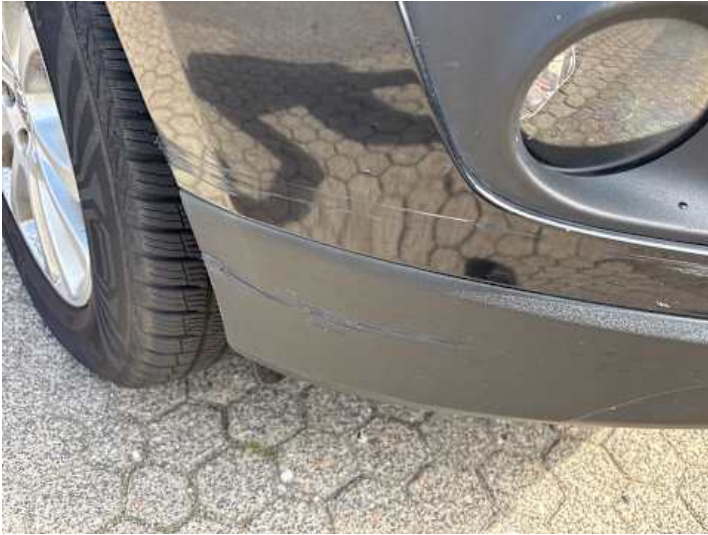
Stoßstange vorne (Kratzer)

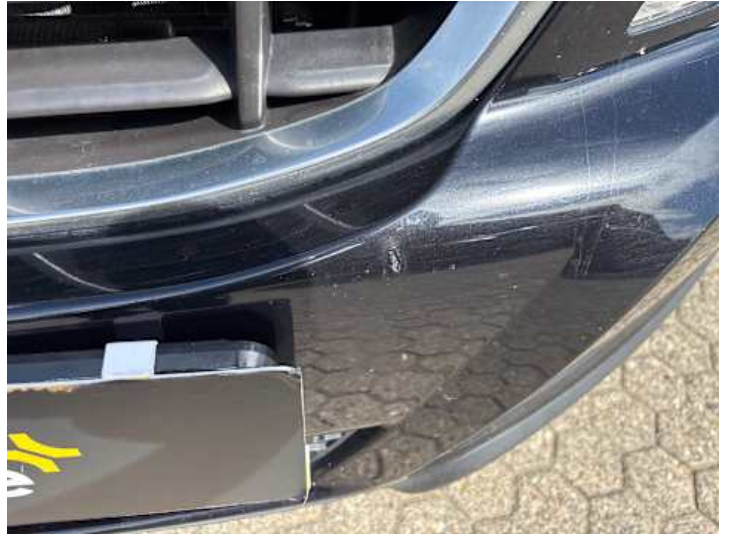
Stoßstange vorne (Kratzer)

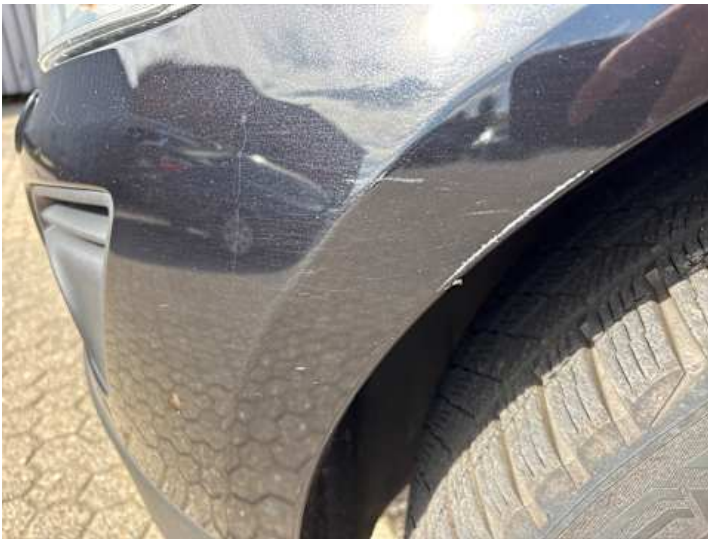
Stoßstange vorne (Kratzer)

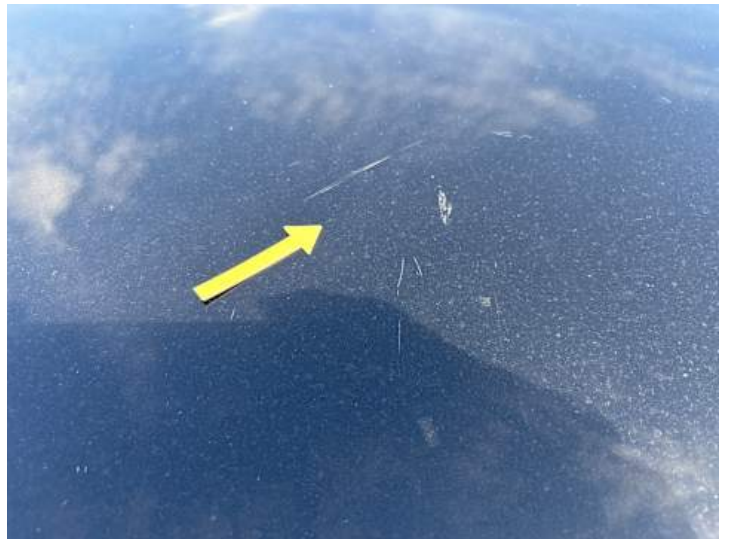
Motorhaube (Kratzer, Steinschlag)

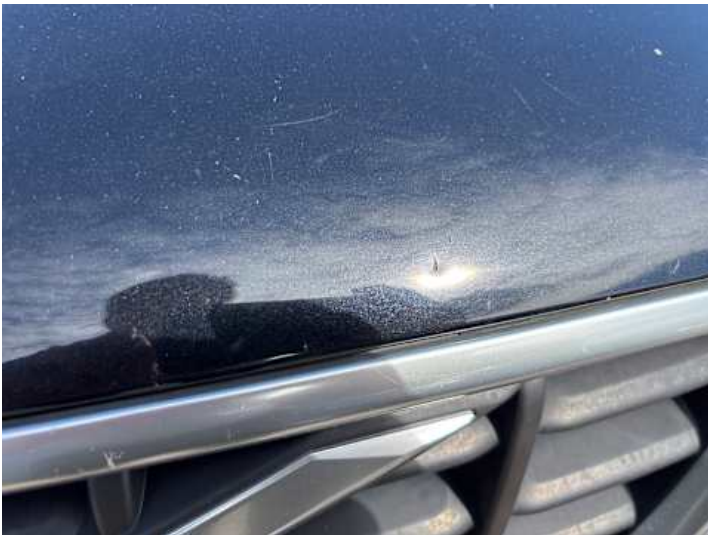
Motorhaube (Kratzer, Steinschlag)

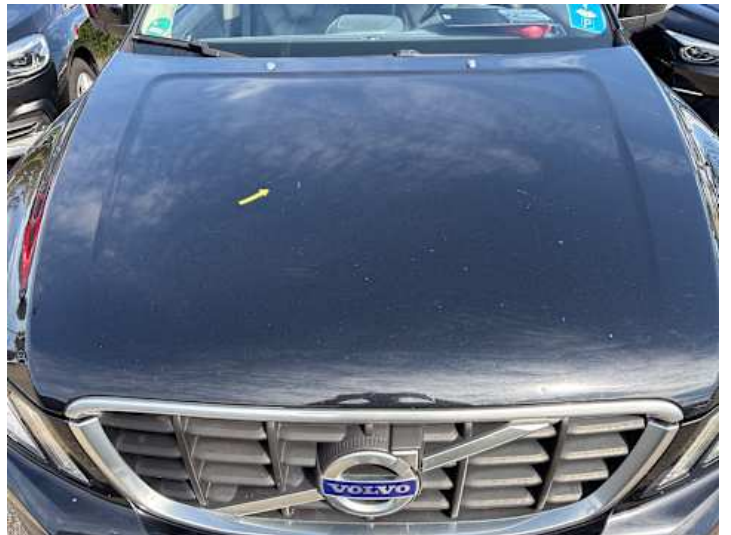
Motorhaube (Kratzer, Steinschlag)

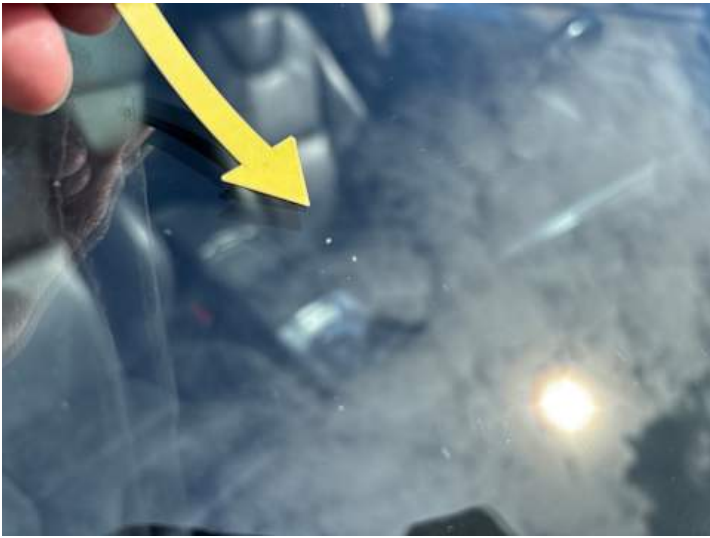
Windschutzscheibe (Steinschlag)

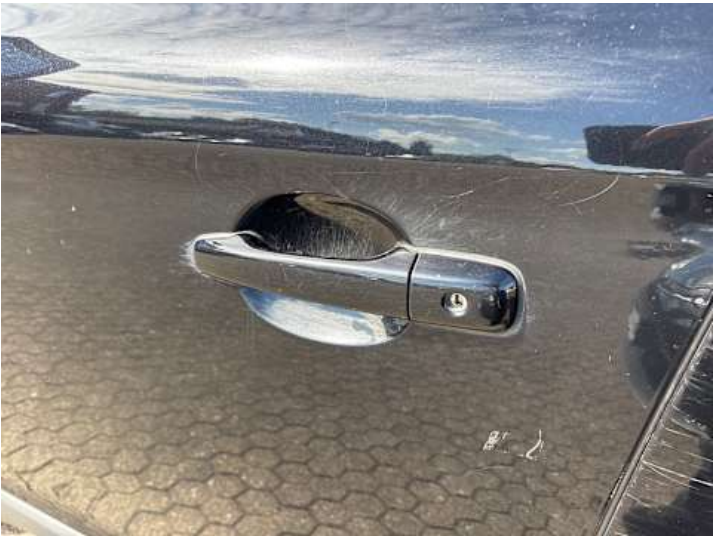
Fahrtür (Kratzer)

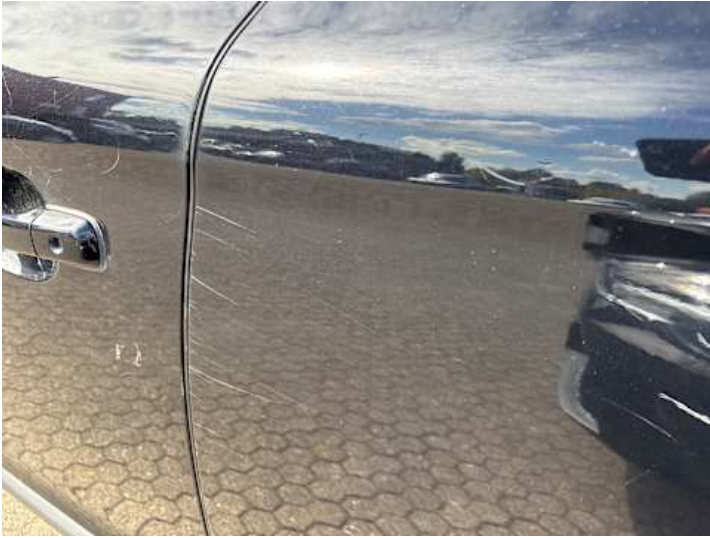
Türe hinten links (Kratzer)

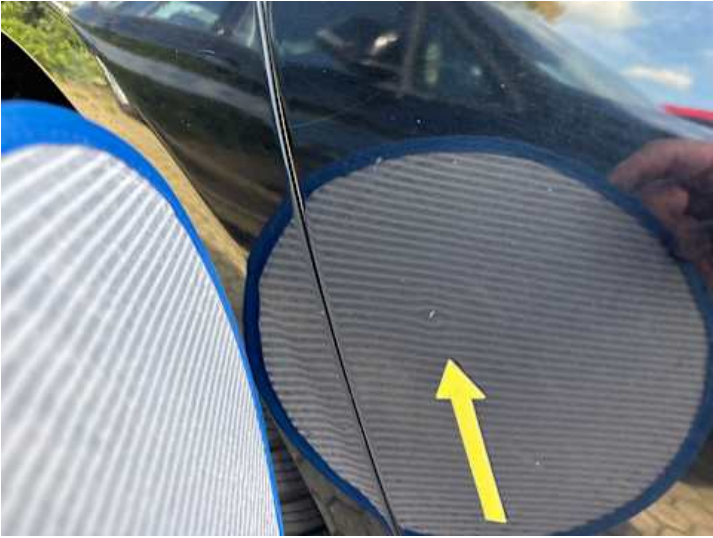
Türe hinten rechts (Kratzer, Delle)

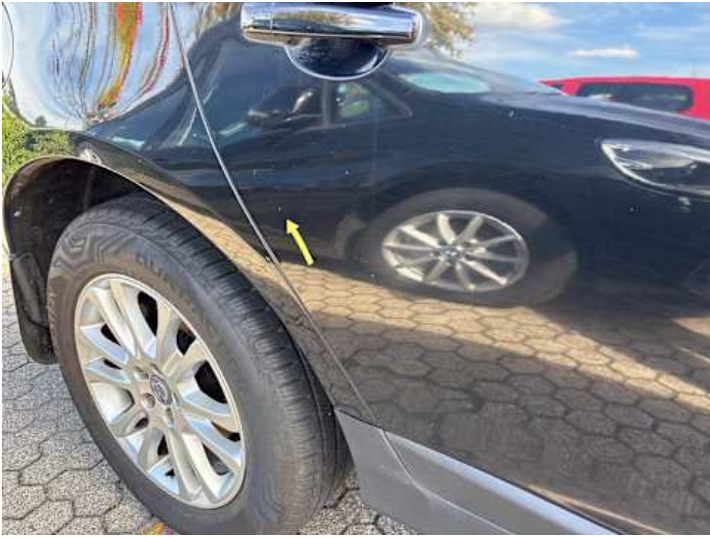
Türe hinten rechts (Kratzer, Delle)

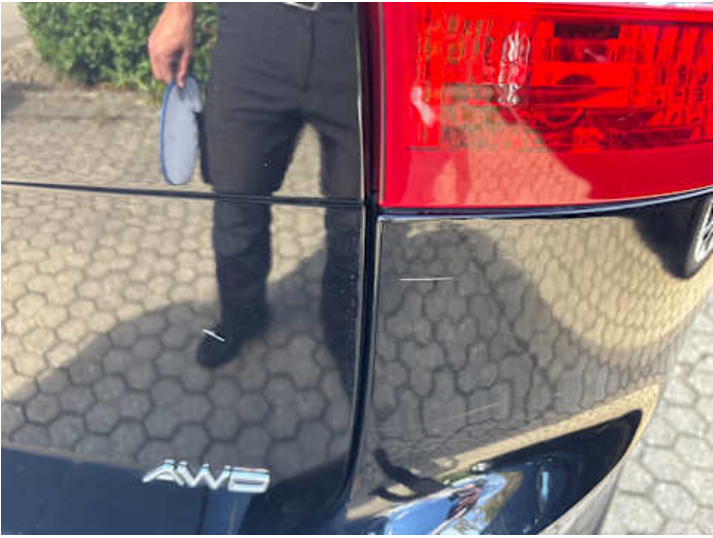
Stoßstange hinten (Kratzer)

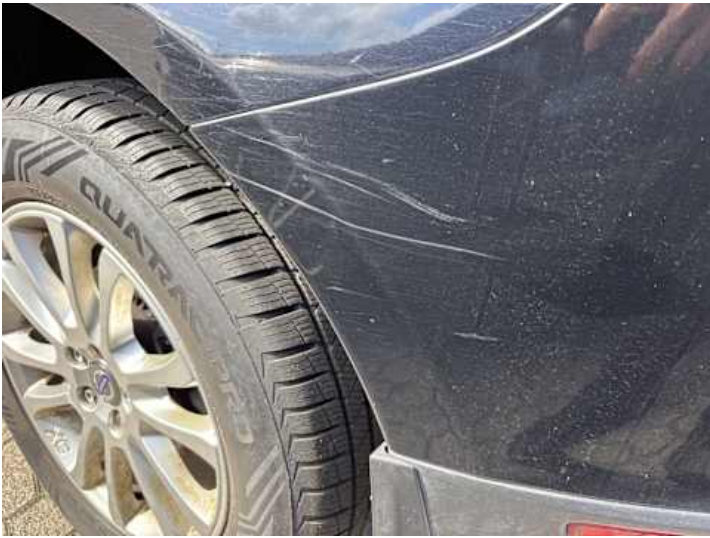
Stoßstange hinten (Kratzer)

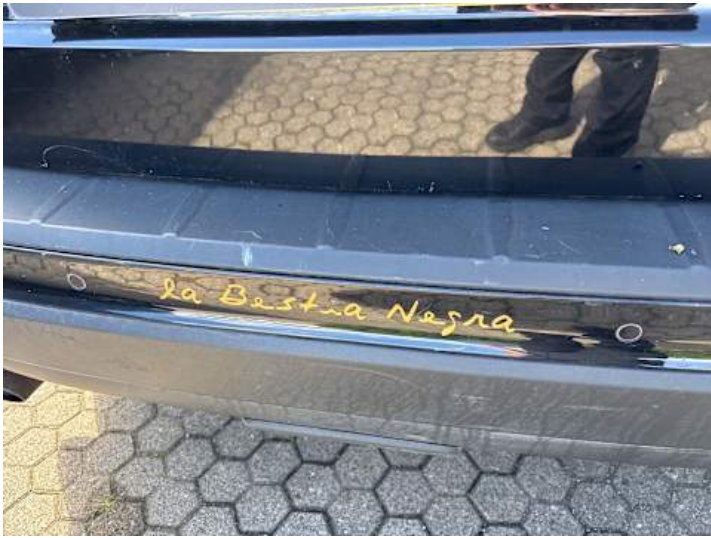
Stoßstange hinten (Kratzer)

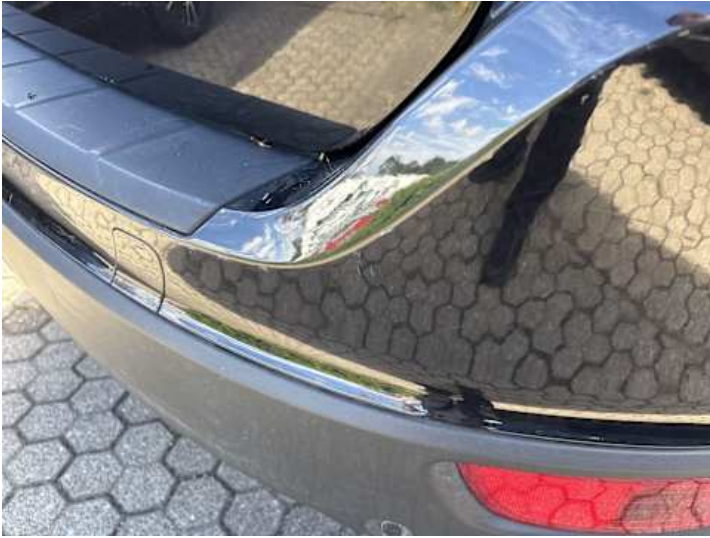
Stoßstange hinten (Kratzer)

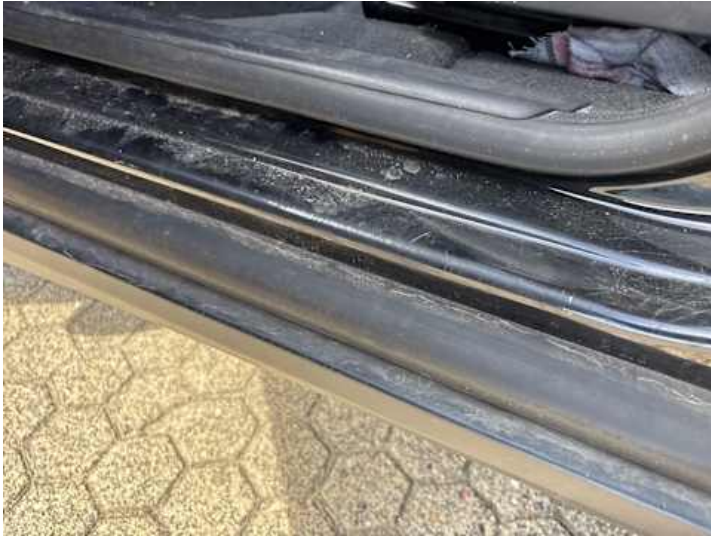
Schweller links (Kratzer)

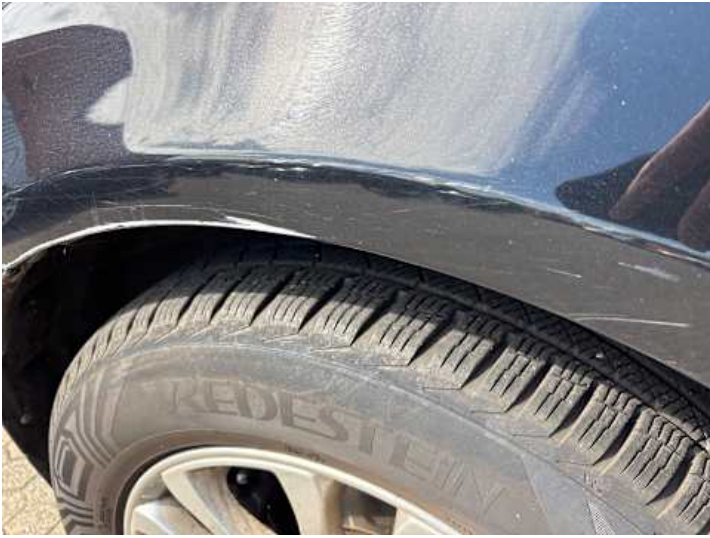
| Fahrzeugteil | Lackschichtdicke (in µm) | Fahrzeugteil | Lackschichtdicke (in µm) |
|---|---|---|---|
| Kotflügel vorne links | 280 | Kotflügel vorne rechts | 200 |

Kotflügel vorne links (Kratzer)

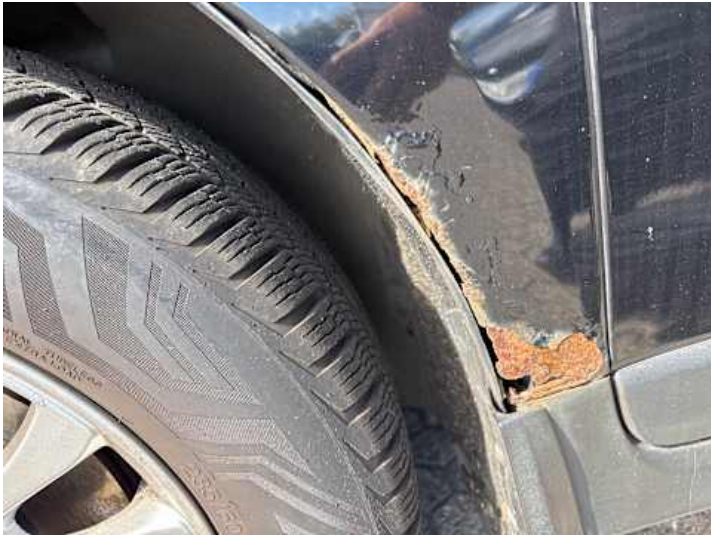
Kotflügel vorne links (Rost, Lackschaden)

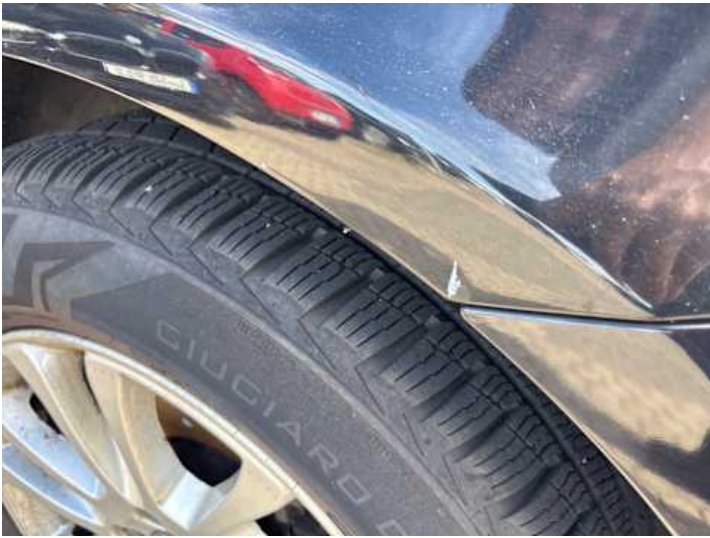
Kotflügel vorne rechts (Kratzer)

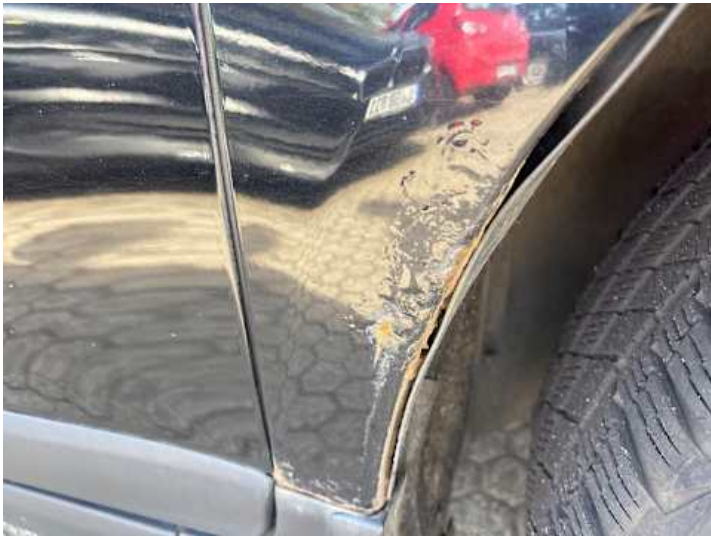
Kotflügel vorne rechts (Rost, Kratzer)

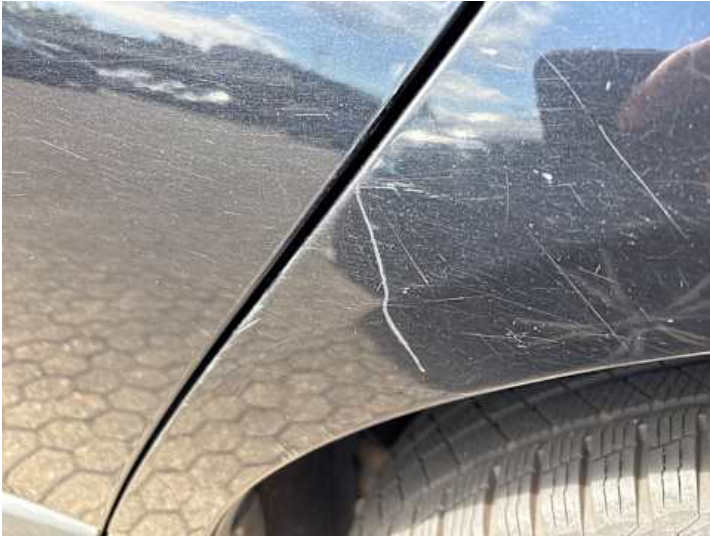
Seitenteil hinten links (Kratzer)

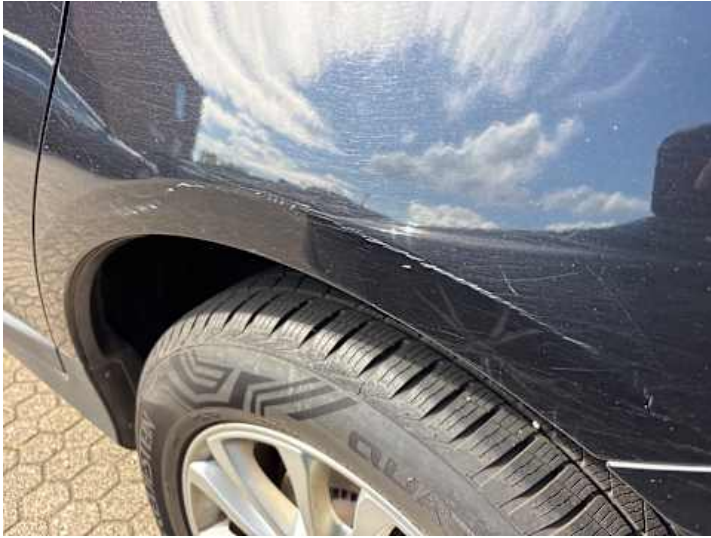
Seitenteil hinten links (Kratzer)

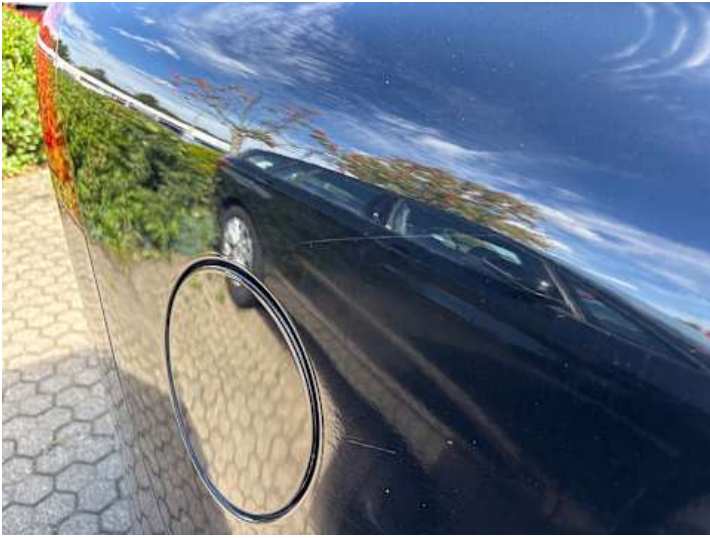
| Fahrzeugteil | Lackschichtdicke (in µm) | Fahrzeugteil | Lackschichtdicke (in µm) |
|---|---|---|---|
| Seitenteil hinten links | 125 | Seitenteil hinten rechts | 400 |

Seitenteil hinten rechts (Kratzer)

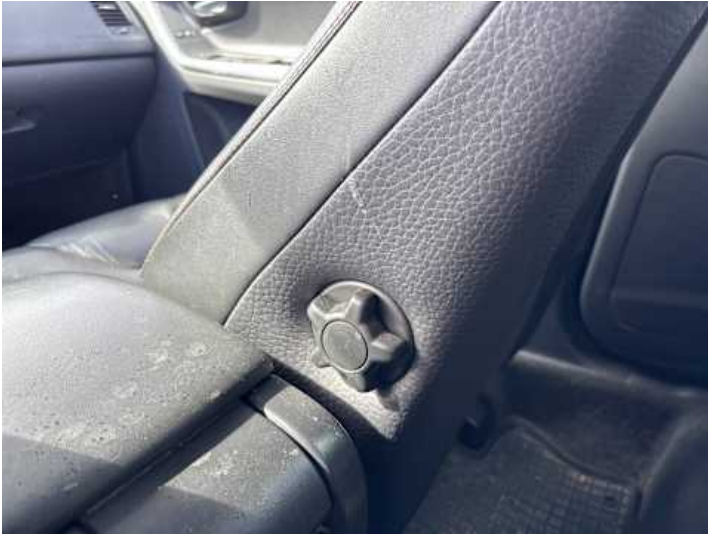
Innenraum (Diverse Schäden)

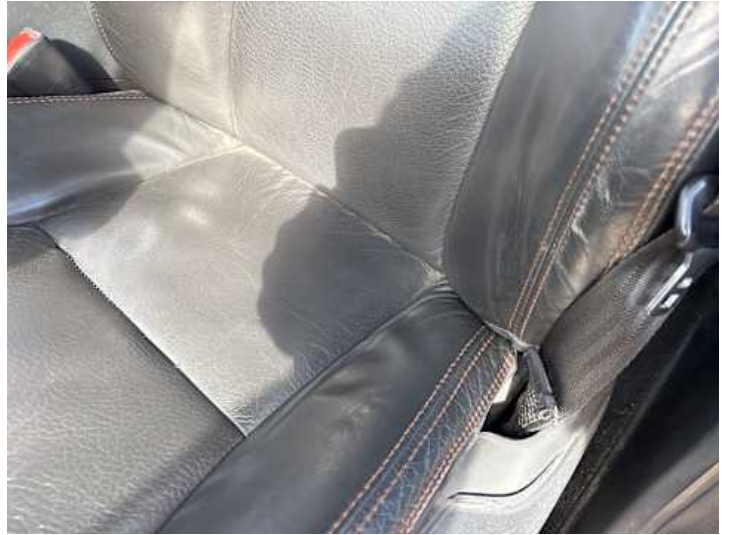
Innenraum (Diverse Schäden)
