# Gutachten

| <b>Hersteller</b> | BMW |
| <b>Modell / Verkaufsbezeichnung</b> | X4 xDrive30d |
| <b>Fahrzeug-Identnummer</b> | WBA61CA0409R27907 |

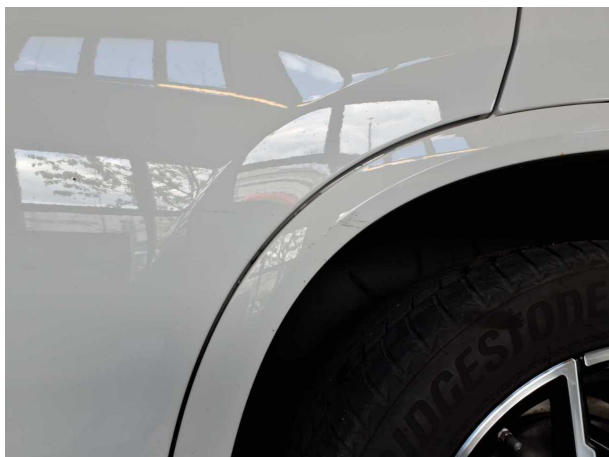
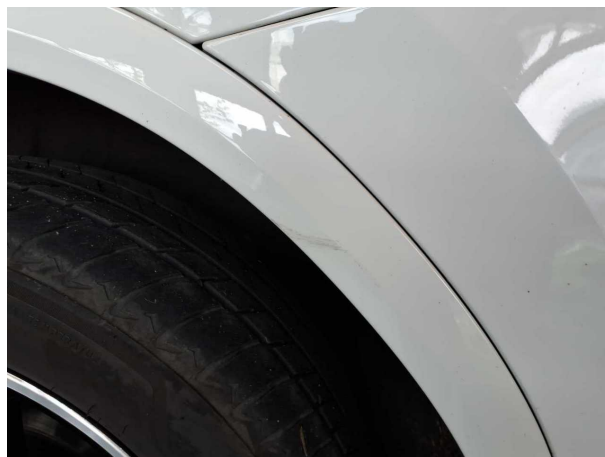
| <b>Nr.</b> | <b>Bauteilgruppe</b> | <b>Beschreibung</b> |
|---|---|---|
| 2 | Seitenwand links | Radlauf - Kratzer - auslegen / polieren |

**Beschädigung 2:** Seitenwand links: Radlauf - Kratzer - auslegen / polieren

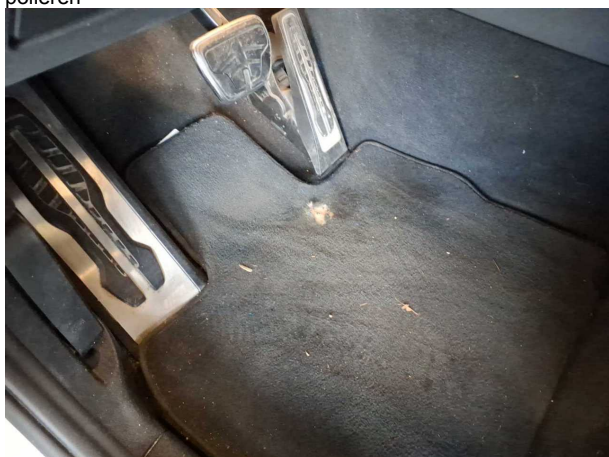
| <b>Nr.</b> | <b>Bauteilgruppe</b> | <b>Beschreibung</b> |
|---|---|---|
| 3 | Verkleidungen/Abdeckungen | Fußmatten (Fahrerseite) - beschädigt - erneuern |

**Beschädigung 3:** Verkleidungen/Abdeckungen: Fußmatten (Fahrerseite) - beschädigt - erneuern

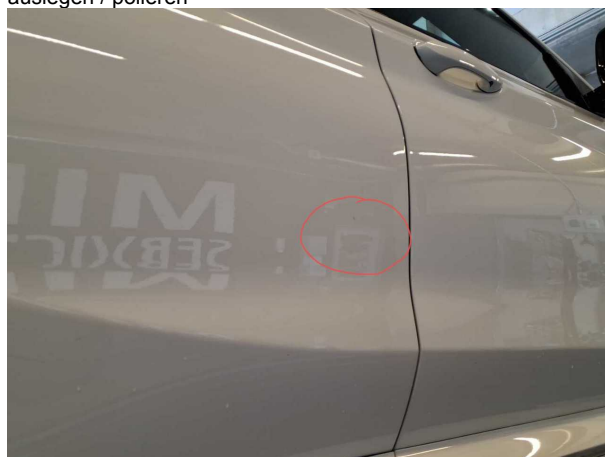
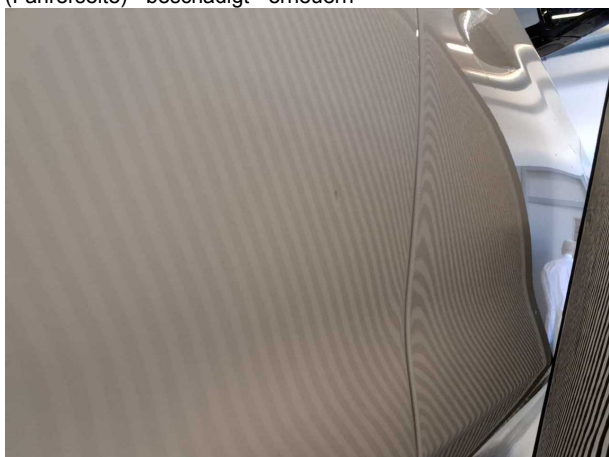
| <b>Nr.</b> | <b>Bauteilgruppe</b> | <b>Beschreibung</b> |
|---|---|---|
| 4 | Tür hinten rechts | Tür - Delle / Lackschaden - sanft instandsetzen |

**Beschädigung 4:** Tür hinten rechts: Tür - Delle / Lackschaden - sanft instandsetzen

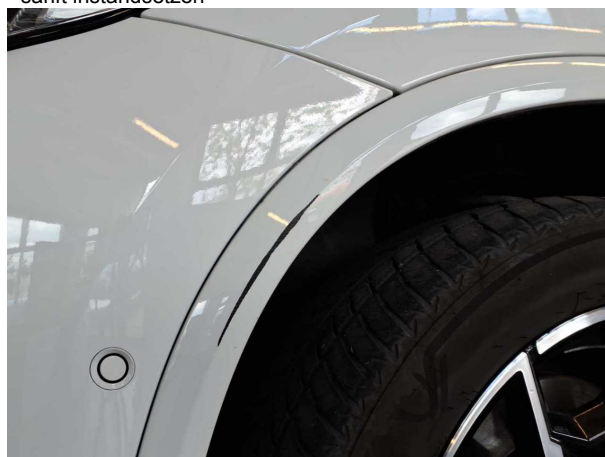
| <b>Nr.</b> | <b>Bauteilgruppe</b> | <b>Beschreibung</b> |
|---|---|---|
| 5 | Kotflügel links | Radlauf - verkratzt / verschürft - lackieren |

**Beschädigung 5:** Kotflügel links: Radlauf - verkratzt / verschürft - lackieren

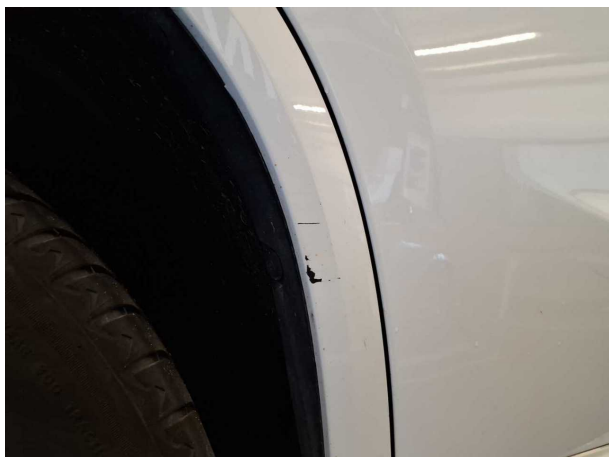
| <b>Nr.</b> | <b>Bauteilgruppe</b> | <b>Beschreibung</b> |
|---|---|---|
| 6 | Seitenwand rechts | Radlauf - verkratzt / verschürft - lackieren |

**Beschädigung 6:** Seitenwand rechts: Radlauf - verkratzt / verschürft - lackieren

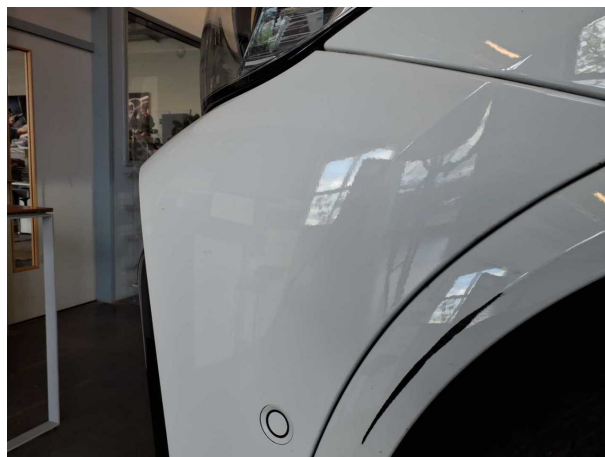
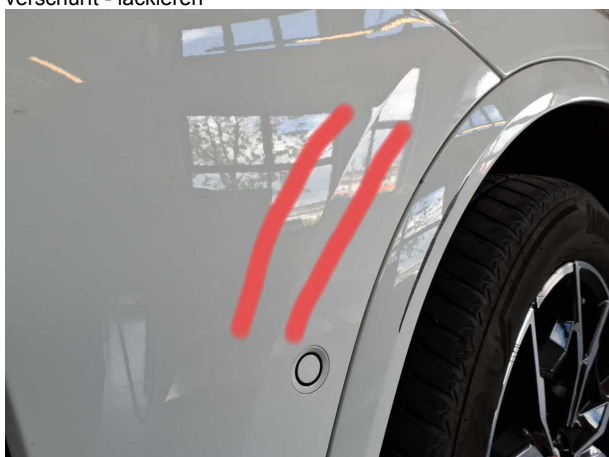
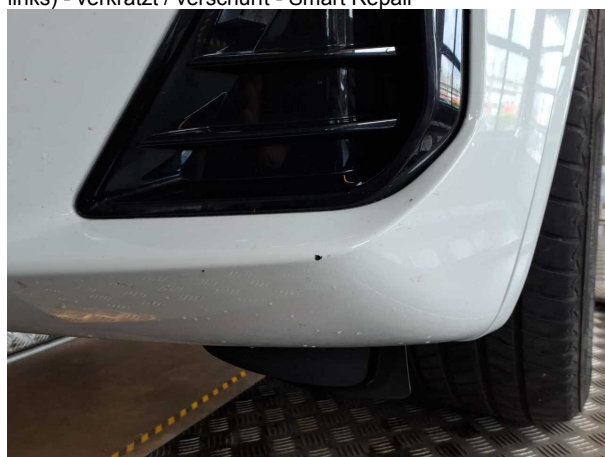
| <b>Nr.</b> | <b>Bauteilgruppe</b> | <b>Beschreibung</b> |
|---|---|---|
| 8 | Stossfänger vorn | Stossfänger vorn (Ecke links) - verkratzt / verschürft - Smart Repair |

**Beschädigung 8:** Stossfänger vorn: Stossfänger vorn (Ecke links) - verkratzt / verschürft - Smart Repair

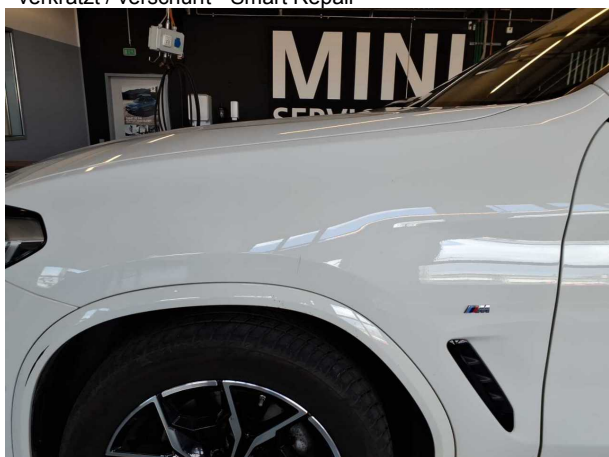
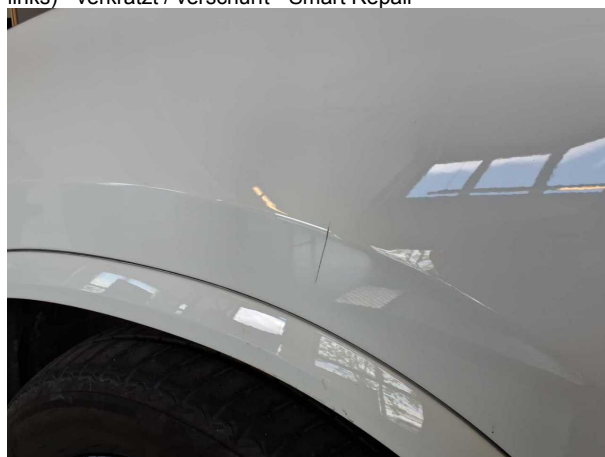
| <b>Nr.</b> | <b>Bauteilgruppe</b> | <b>Beschreibung</b> |
|---|---|---|
| 9 | Kotflügel links | Kotflügel links - verkratzt / verschürft - lackieren |

**Beschädigung 9:** Kotflügel links: Kotflügel links - verkratzt / verschürft - lackieren

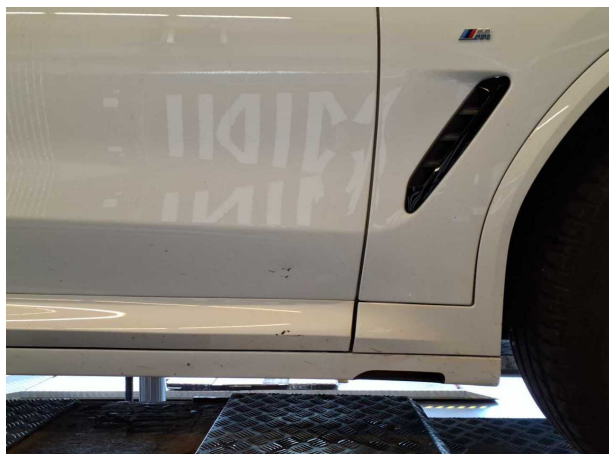
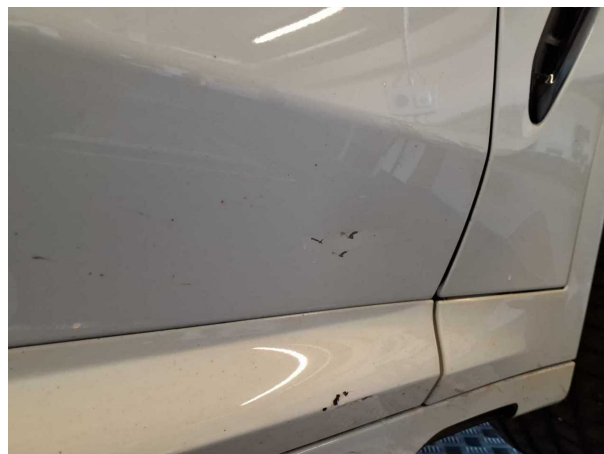
| Nr. | Bauteilgruppe | Beschreibung |
|---|---|---|
| 10 | Tür vorn rechts | Tür - Delle / Lackschaden - instandsetzen und lackieren |

**Beschädigung 10:** Tür vorn rechts: Tür - Delle / Lackschaden - instandsetzen und lackieren

**Beschädigung 10:** Tür vorn rechts: Tür - Delle / Lackschade... instandsetzen und lackieren

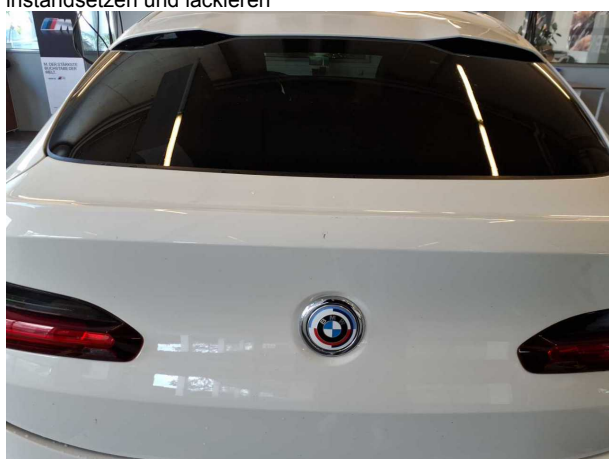
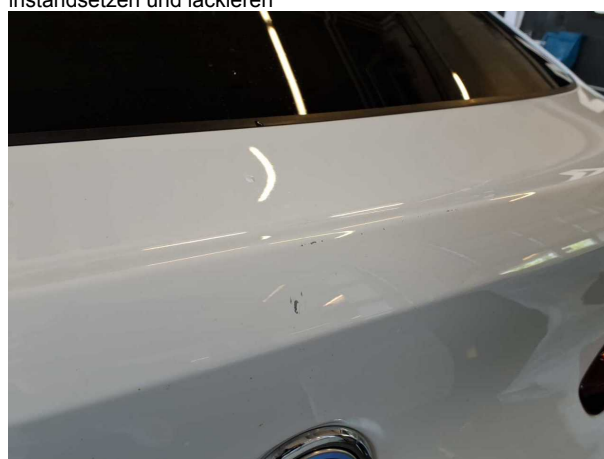
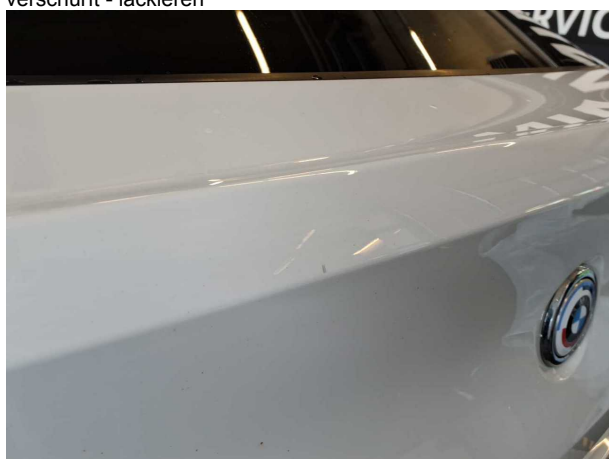
| Nr. | Bauteilgruppe | Beschreibung |
|---|---|---|
| 11 | Heckklappe/-tür | Heckklappe - verkratzt / verschürft - lackieren |

**Beschädigung 11:** Heckklappe/-tür: Heckklappe - verkratzt / verschürft - lackieren

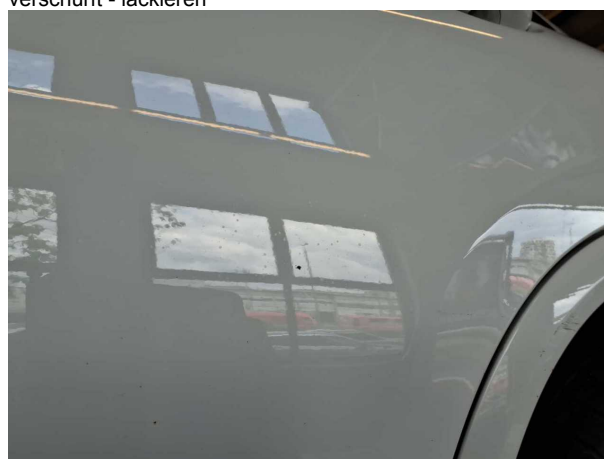
| Nr. | Bauteilgruppe | Beschreibung |
|---|---|---|
| 1 | Tür hinten links | Tür - Steinschlag - kein Abzug |

**Gebrauchsspur 1:** Tür hinten links: Tür - Steinschlag - kein Abzug

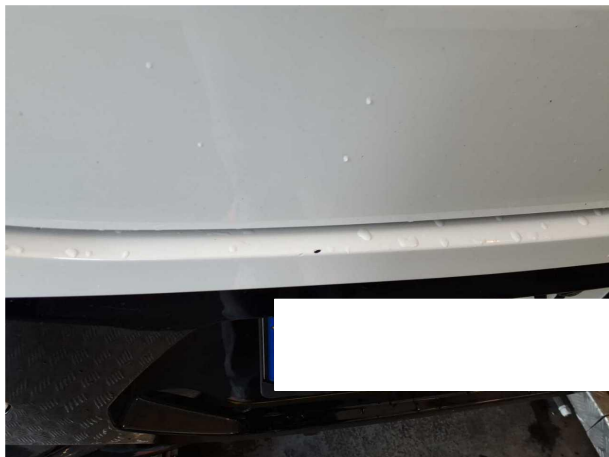
| Nr. | Bauteilgruppe | Beschreibung |
|---|---|---|
| 4 | Stossfänger hinten | Stossfänger hinten - Kratzer - kein Abzug |

**Gebrauchsspur 4:** Stossfänger hinten: Stossfänger hinten -  
Kratzer - kein Abzug
