Volkswagen Transporter PLUS Trendline EcoProfi  
lang FWD

EZ 01/2021 | Kastenwagen | Diesel | Schaltgetriebe | 89.726km  
Besteuerung: Regelbesteuert (Deutschland)  
Fahrzeugstandort: 63\*\*\*  
Fahrzeug aufgenommen am: 31.07.2026

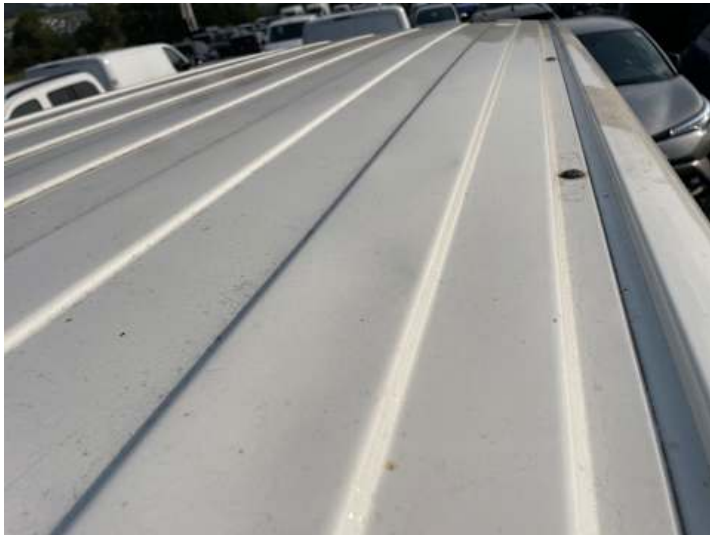
Dach (Verformung)

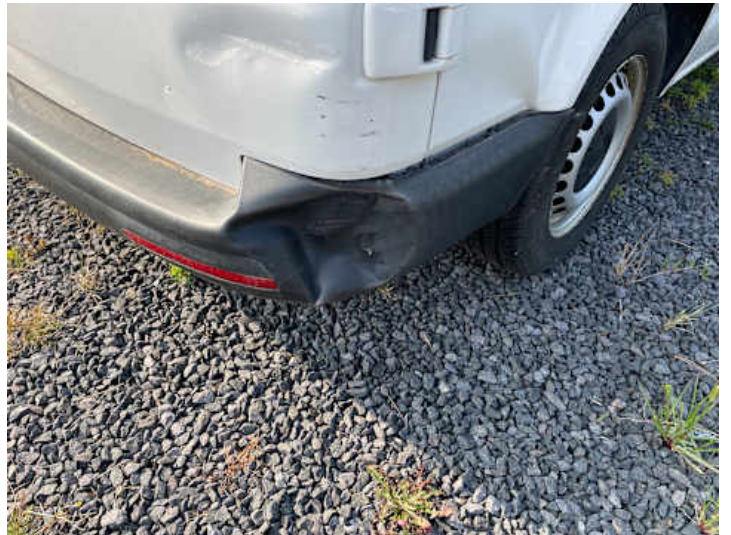
Stoßstange hinten (Verformung)

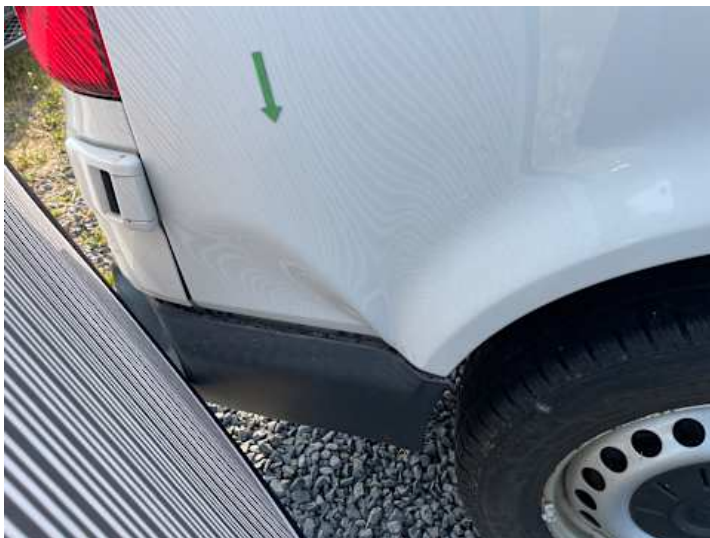
Seitenteil hinten rechts (Verformung)

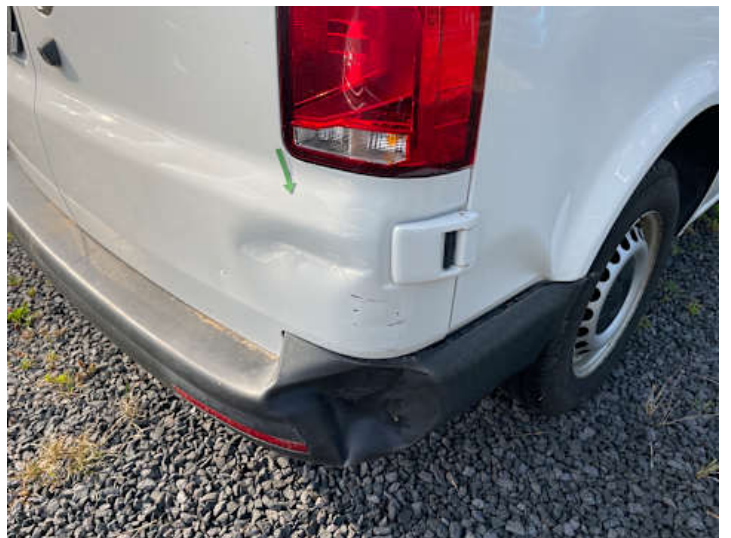
Heckklappe (Verformung)

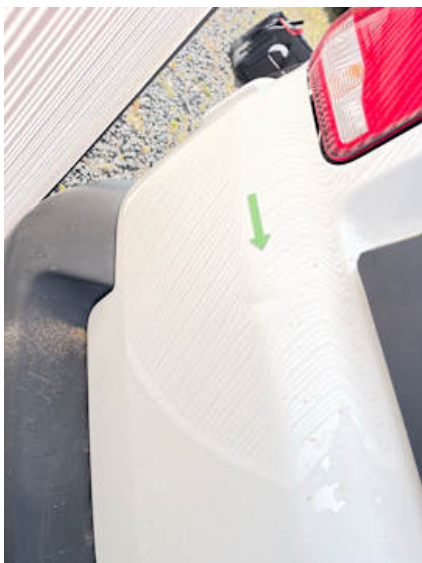
Heckklappe (Delle)

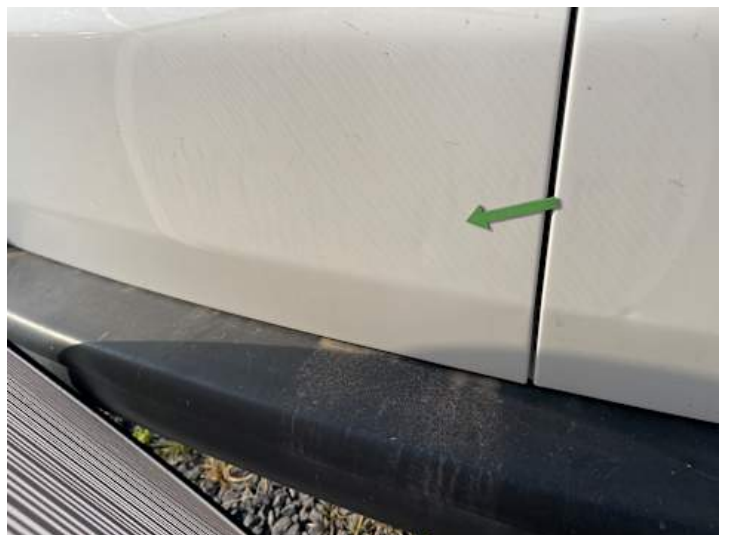
Heckklappe (Delle)
