## Renault Master L1H1 Ka 3,3t

EZ 06/2022 | Kastenwagen | Diesel | Schaltgetriebe | 89.023km  
Besteuerung: Regelbesteuert (Deutschland)  
Fahrzeugstandort: 32\*\*\*  
Fahrzeug aufgenommen am: 17.08.2026

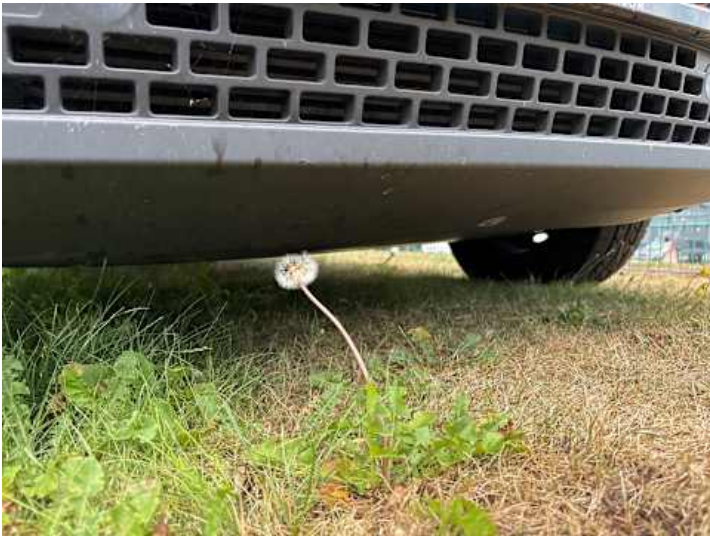
Stoßstange vorne (Kratzer)

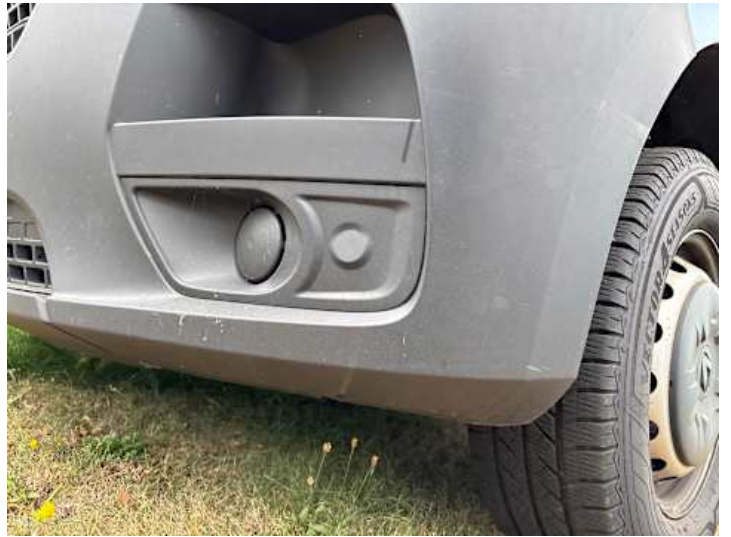
Stoßstange vorne (Kratzer)

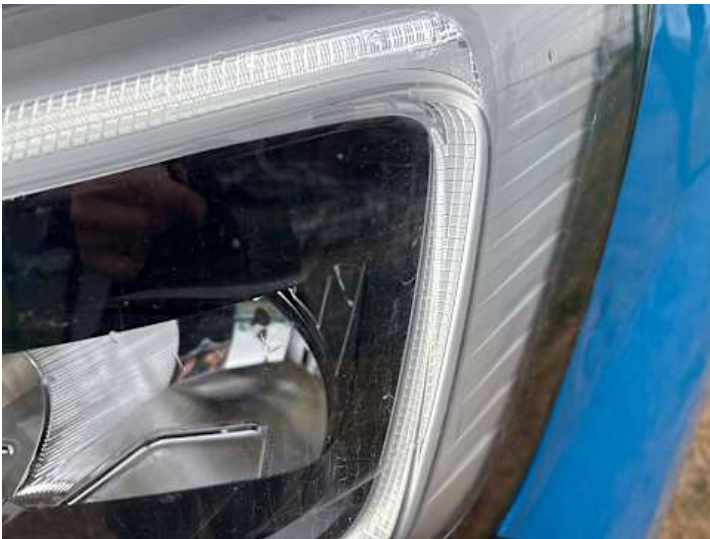
Scheinwerfer (links) (Kratzer)

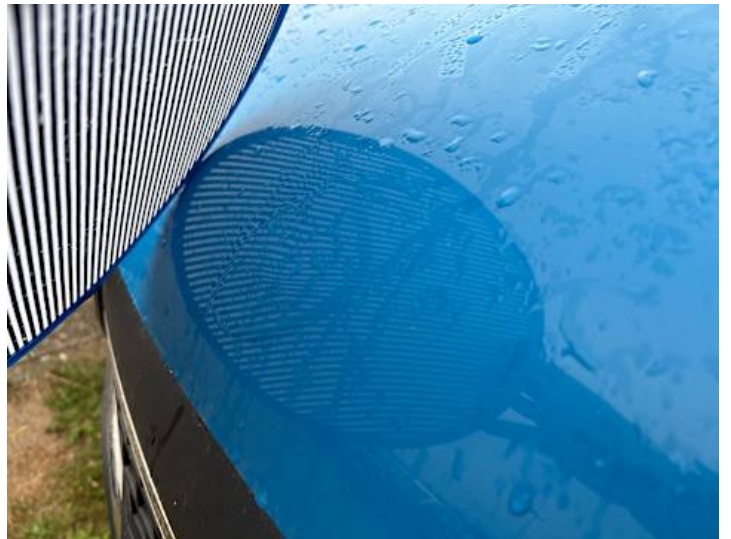
Motorhaube (Delle)

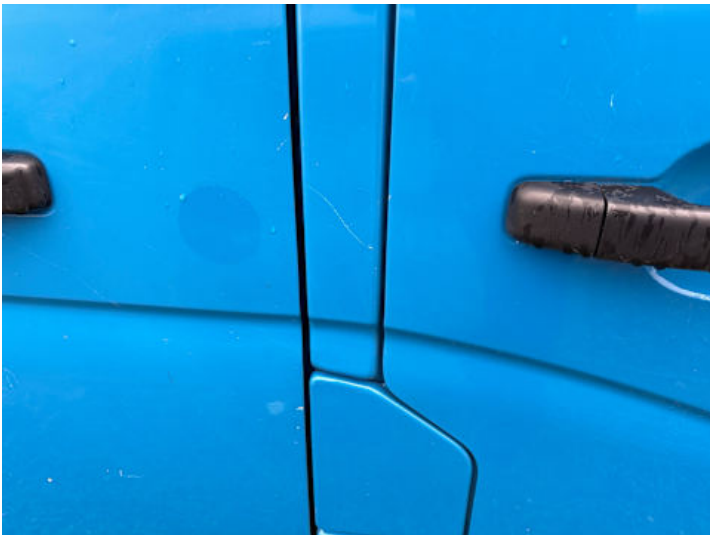
Beifahrertür (Kratzer)

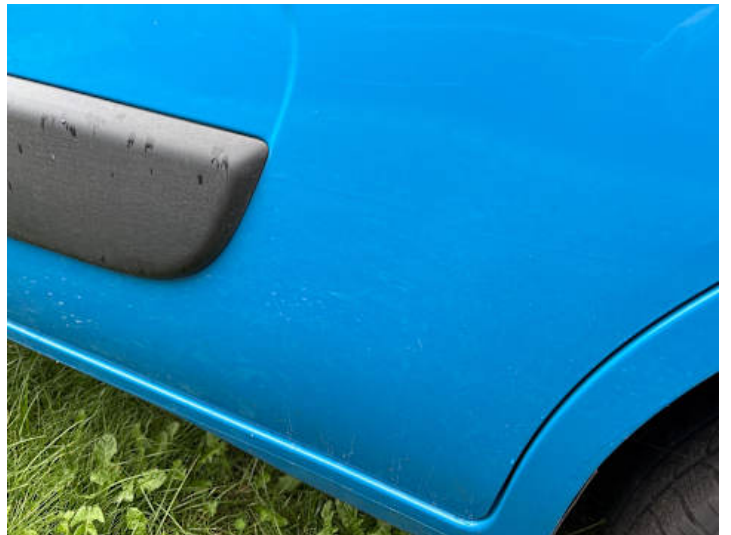
Beifahrertür (Kratzer)

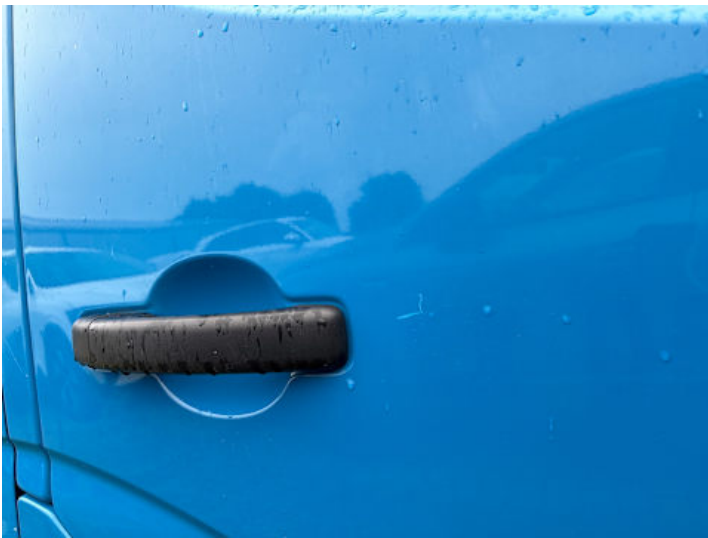
Beifahrertür (Kratzer)

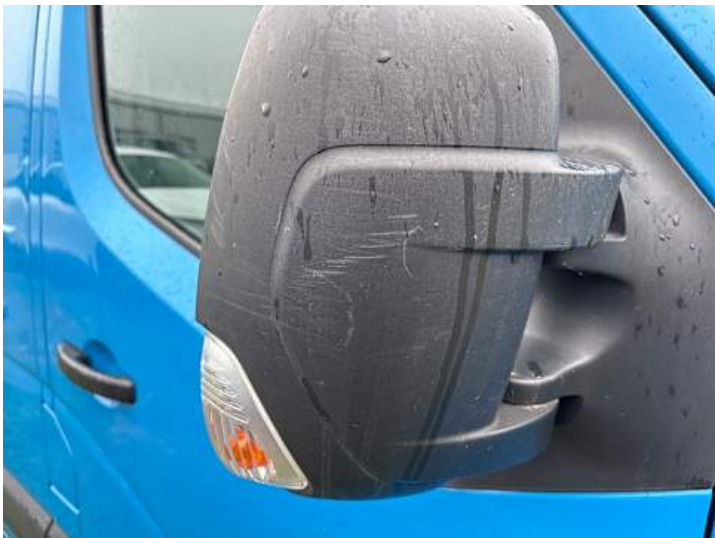
Beifahrertür (Kratzer)

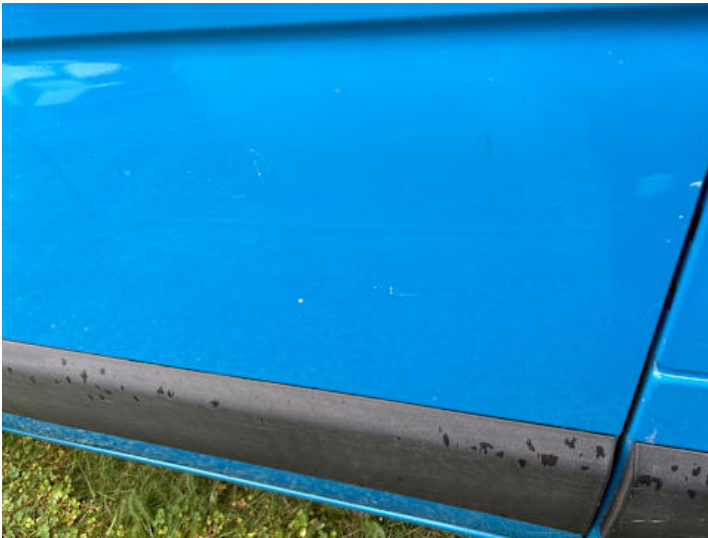
Türe hinten rechts (Kratzer, Delle)

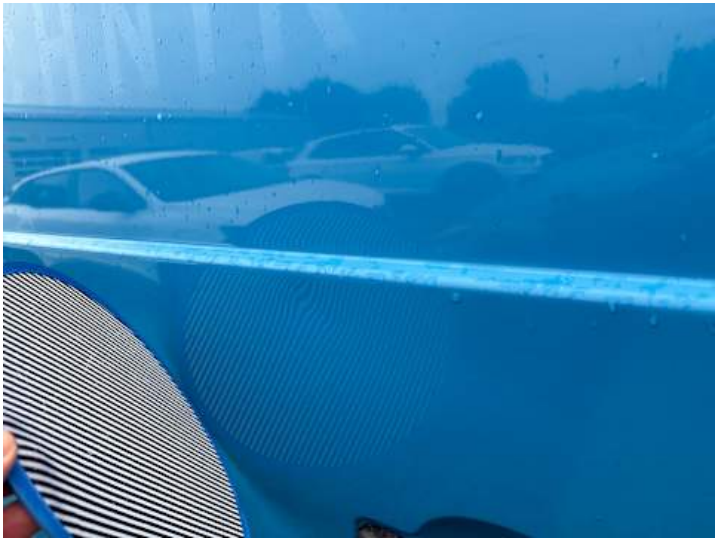
Türe hinten rechts (Kratzer, Delle)

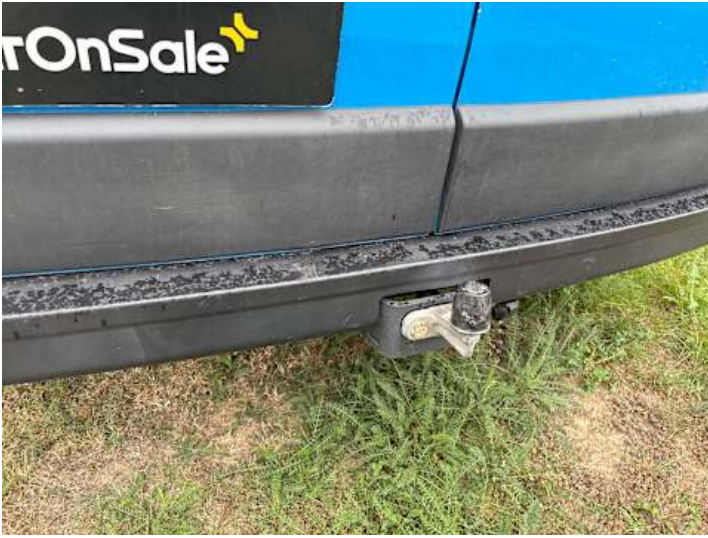
Stoßstange hinten (Kratzer)

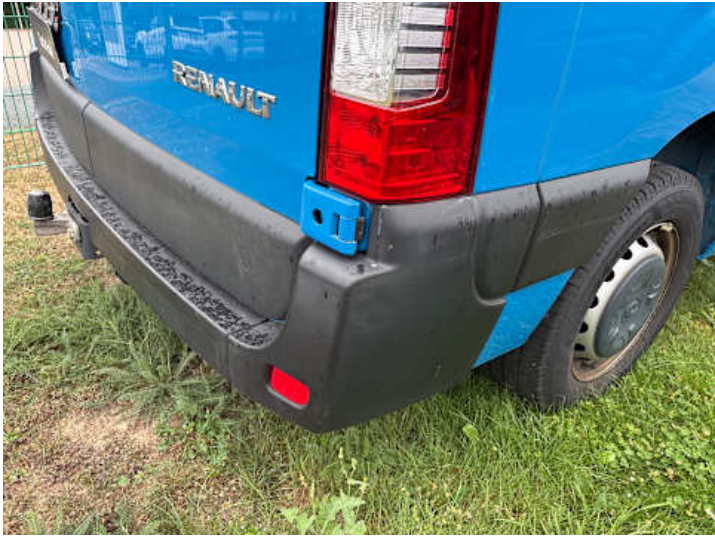
Stoßstange hinten (Kratzer)

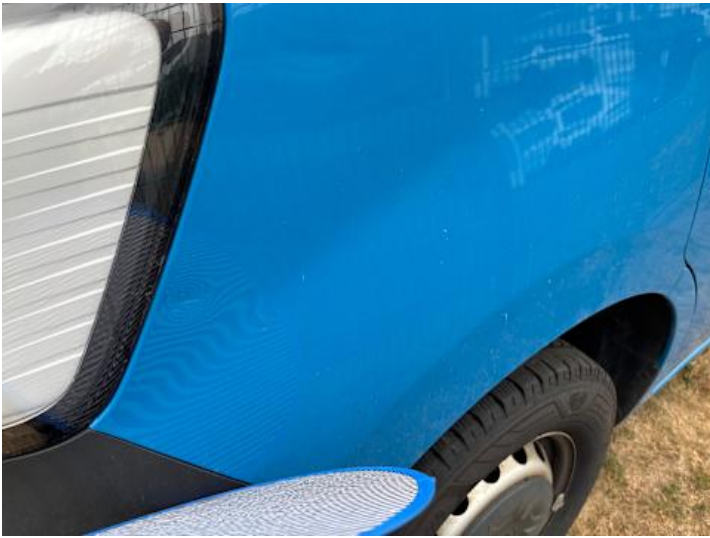
Kotflügel vorne links (Kratzer, Delle)

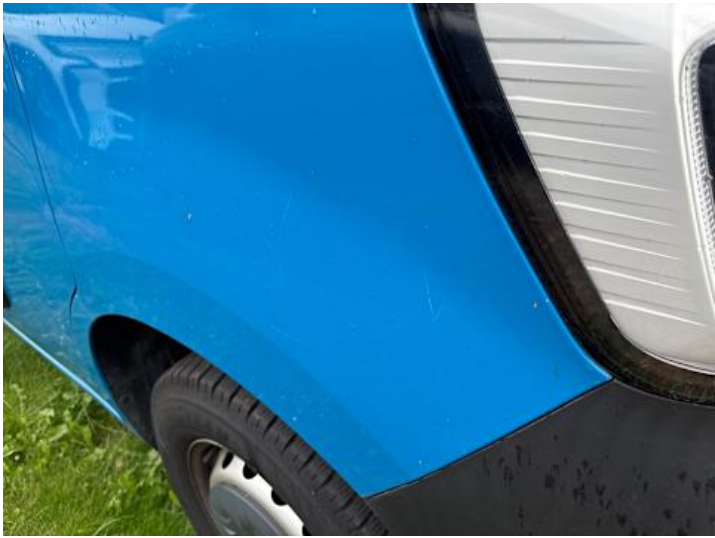
Kotflügel vorne rechts (Kratzer)

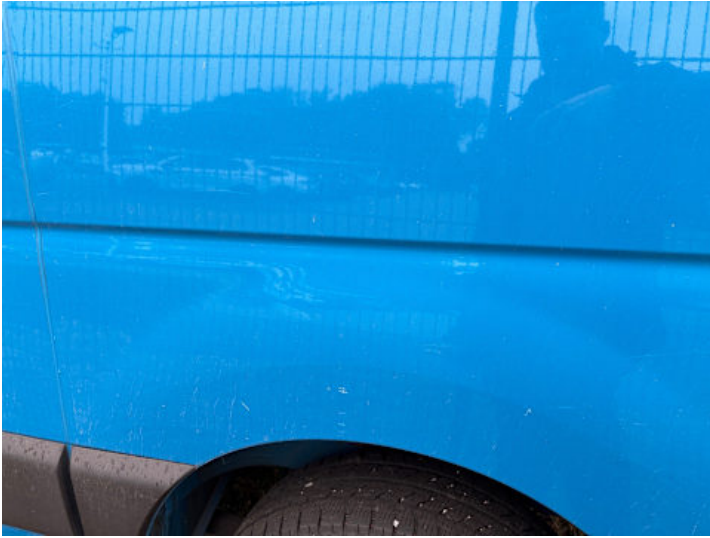
Seitenteil hinten links (Kratzer, Delle)

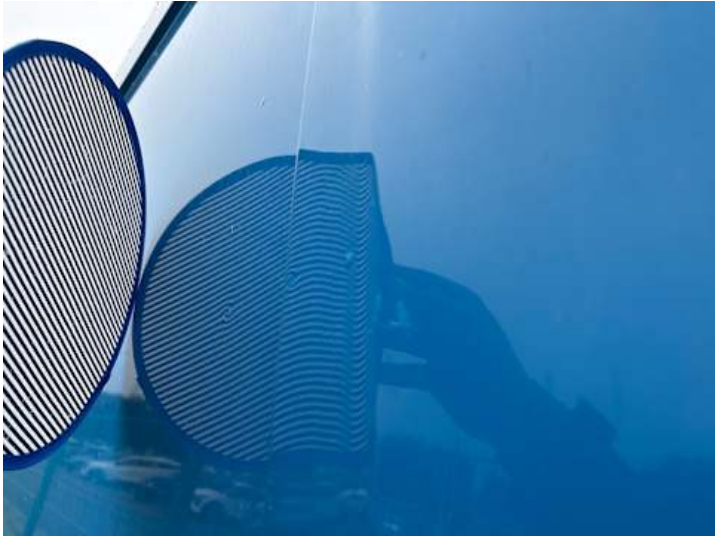
Seitenteil hinten links (Kratzer, Delle)

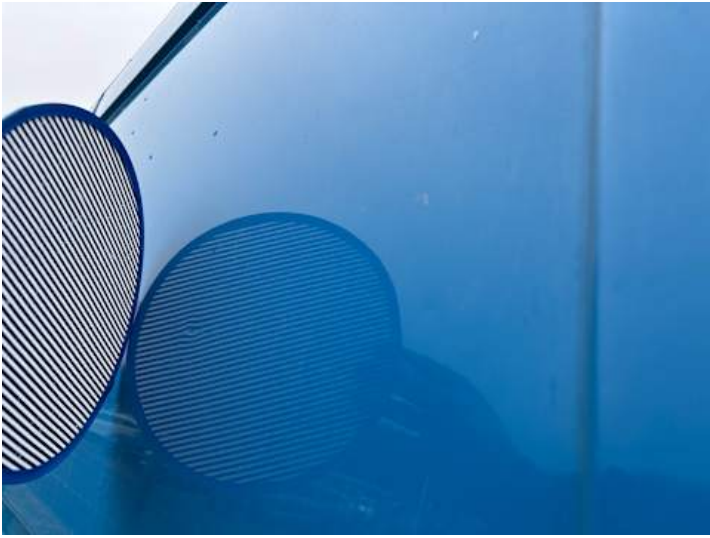
Seitenteil hinten links (Kratzer, Delle)

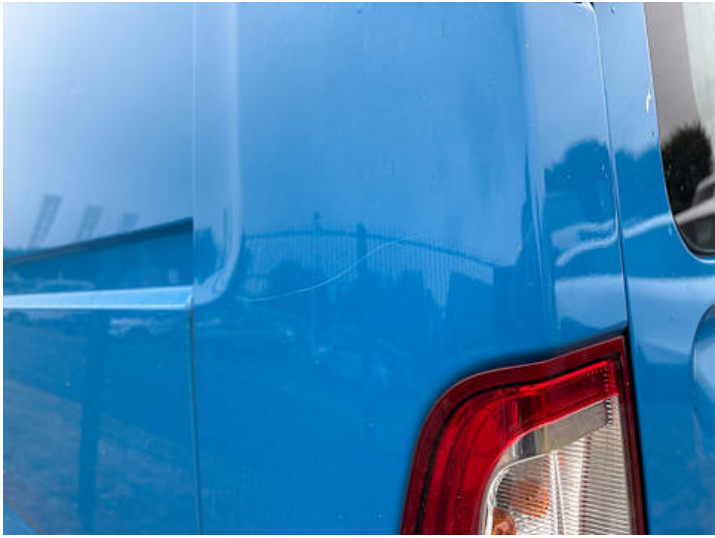
Seitenteil hinten links (Kratzer, Delle)

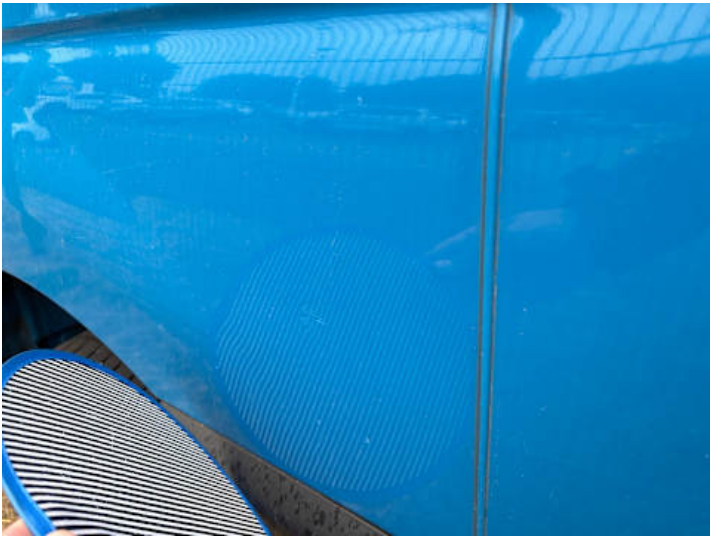
Seitenteil hinten links (Kratzer, Delle)

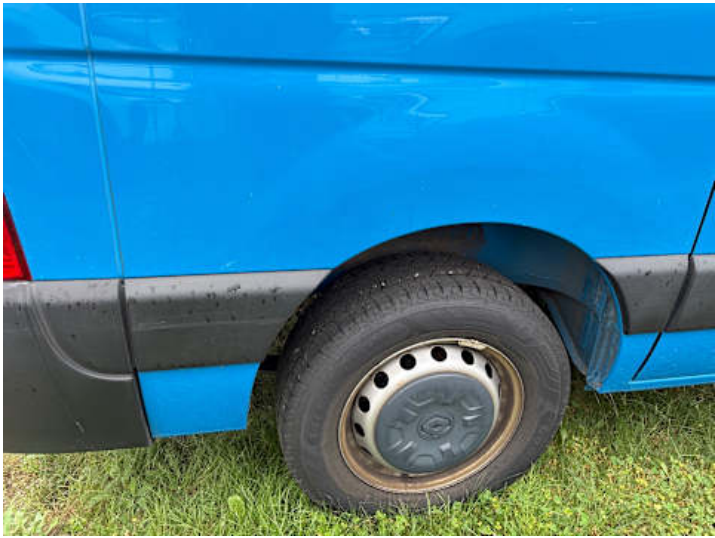
Seitenteil hinten rechts (Kratzer)

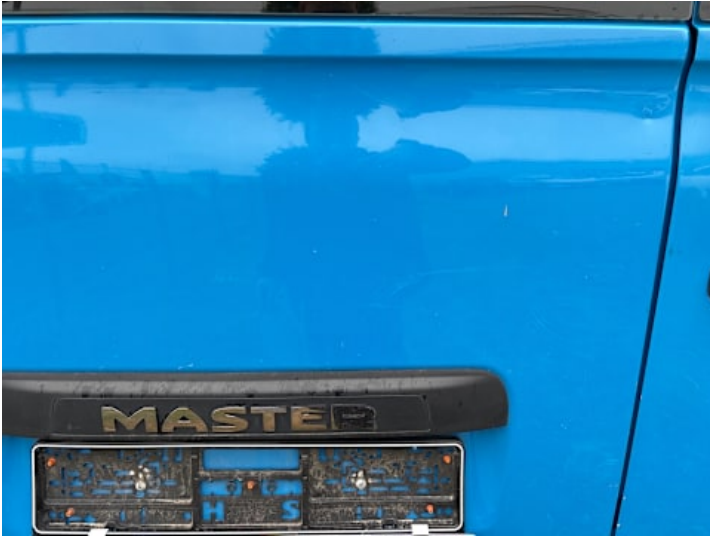
Heckklappe (Kratzer, Delle)

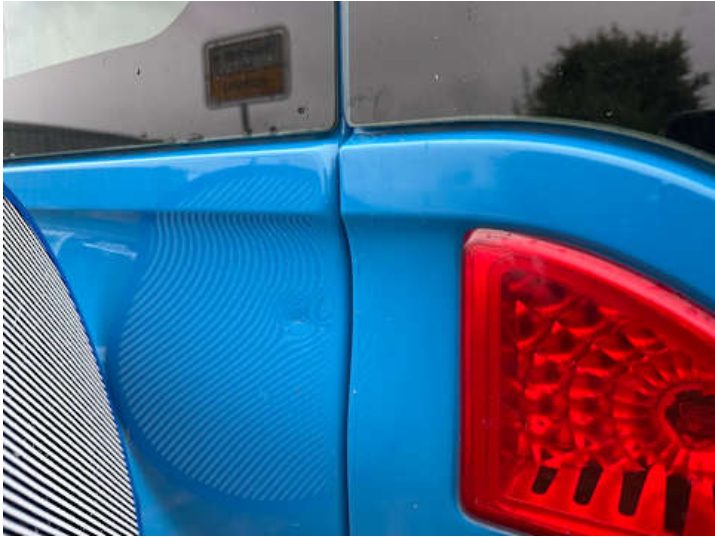
Heckklappe (Kratzer, Delle)

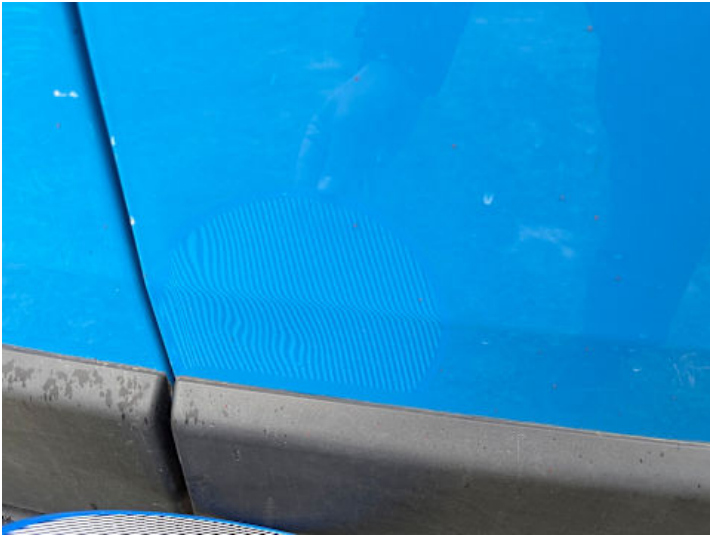
Heckklappe (Kratzer, Delle)

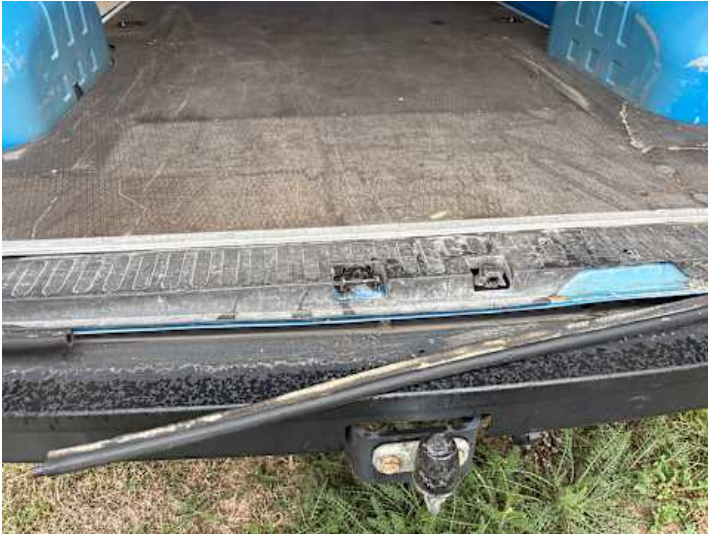
Innenraum (Riss/Bruch)

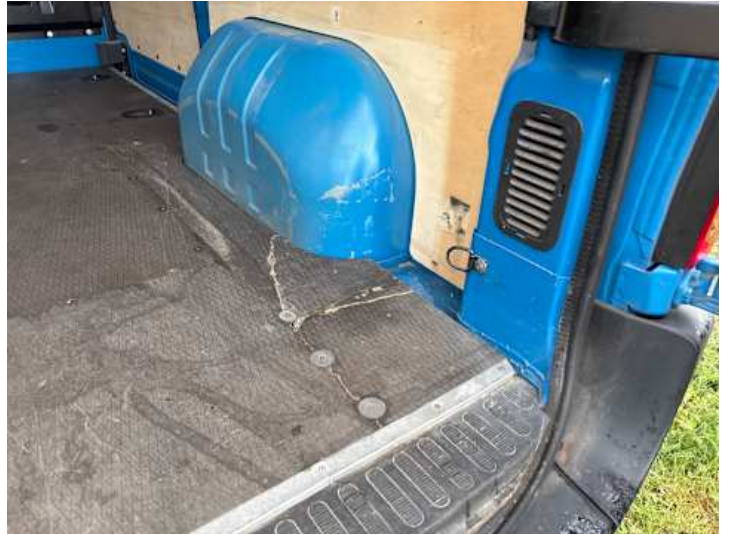
Innenraum (Riss/Bruch)

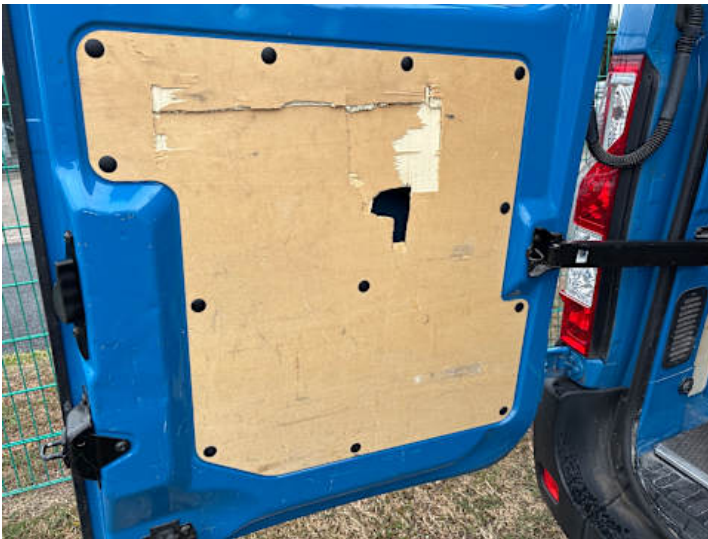
Innenraum (Riss/Bruch)

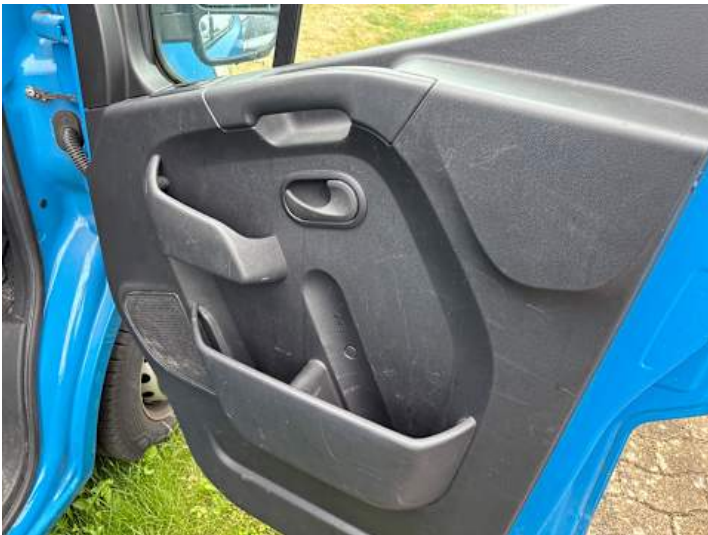
Innenraum (Kratzer)

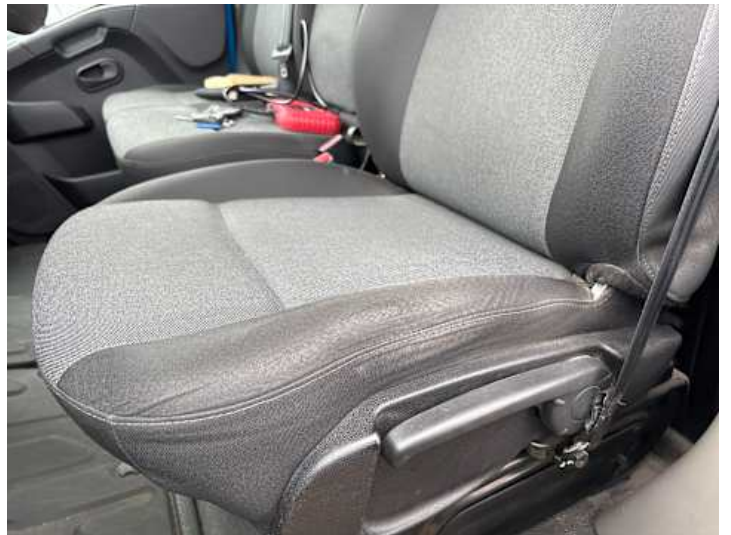
Innenraum (Kratzer, Verschleiß)

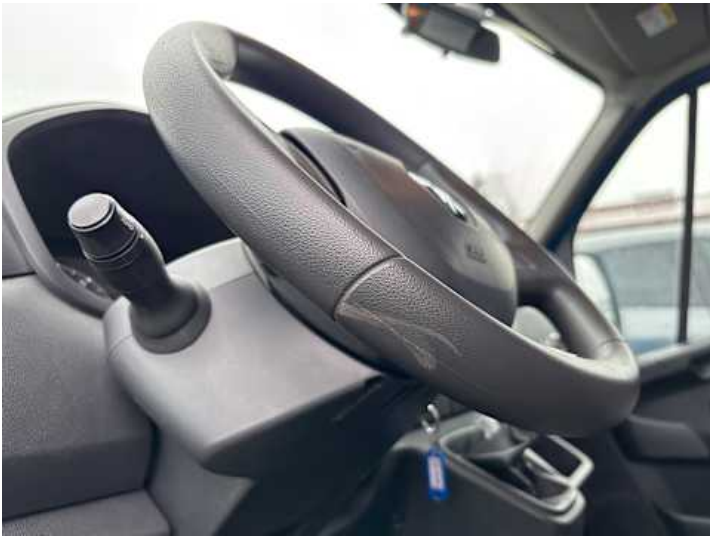
Innenraum (Kratzer, Verschleiß)

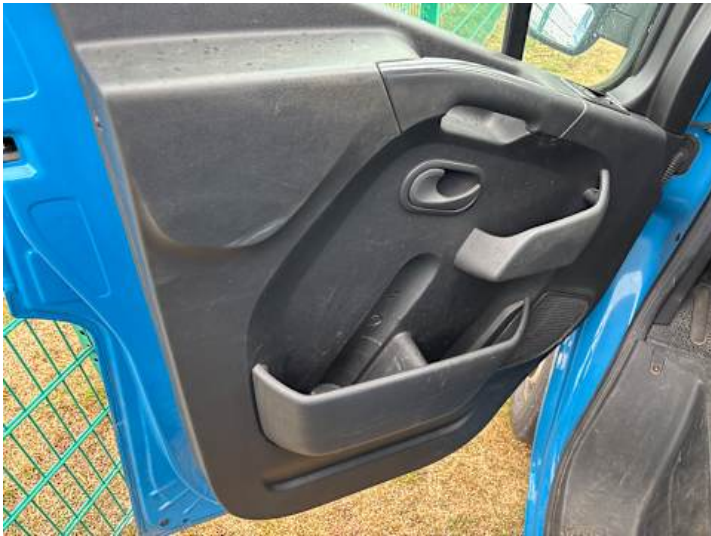
Innenraum (Kratzer, Verschleiß)

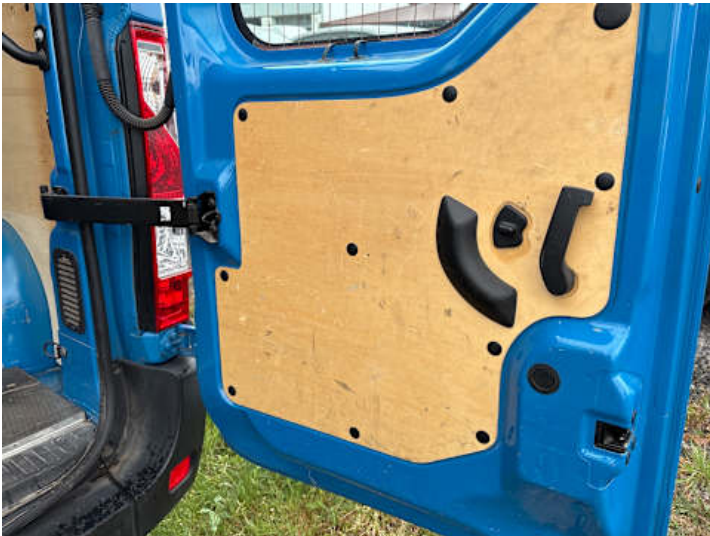
Innenraum (Kratzer, Verschleiß)

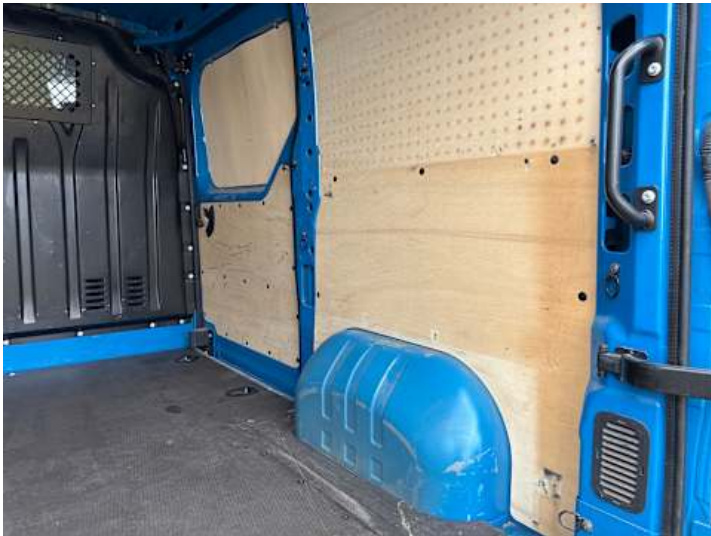
Innenraum (Kratzer, Verschleiß)

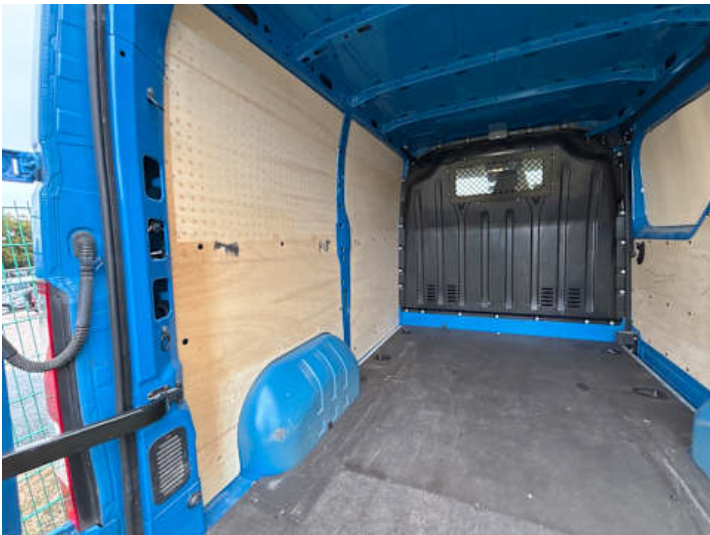
Innenraum (Kratzer, Verschleiß)
