## Volkswagen Polo Comfortline

EZ 06/2011 | Kleinwagen | Benzin | Schaltgetriebe | 138.626km  
Besteuerung: Differenzbesteuert (§25a UStG)  
Fahrzeugstandort: 94\*\*\*  
Fahrzeug aufgenommen am: 29.07.2026

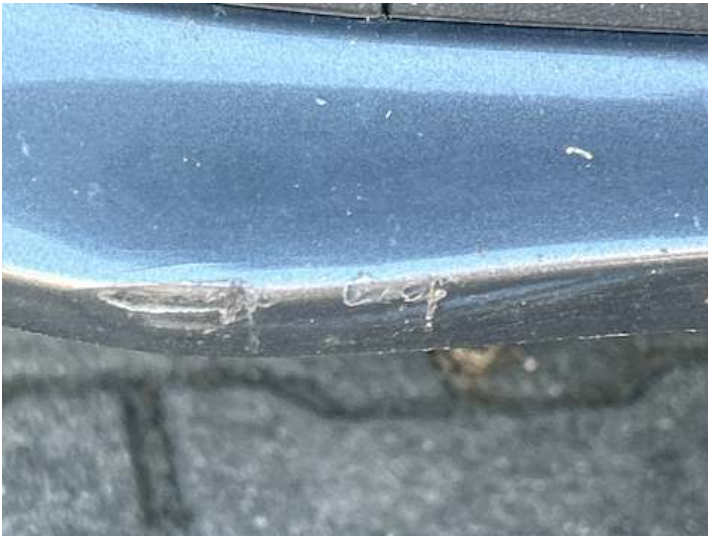
Stoßstange vorne (Kratzer)

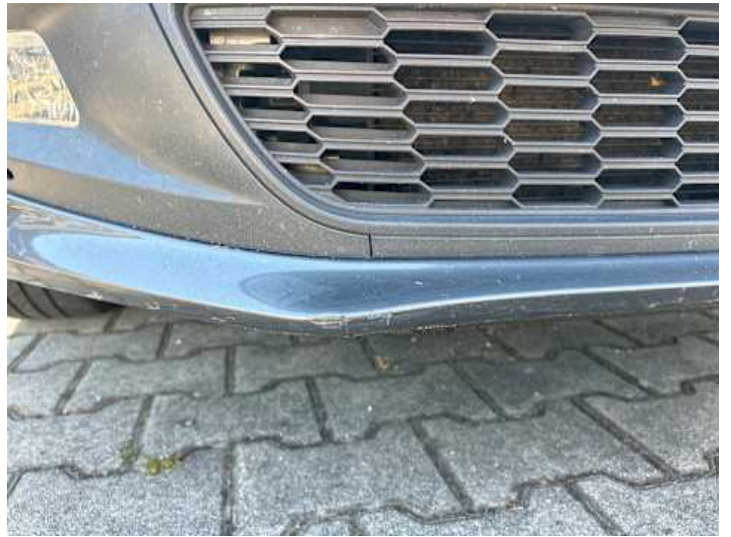
Stoßstange vorne (Kratzer)

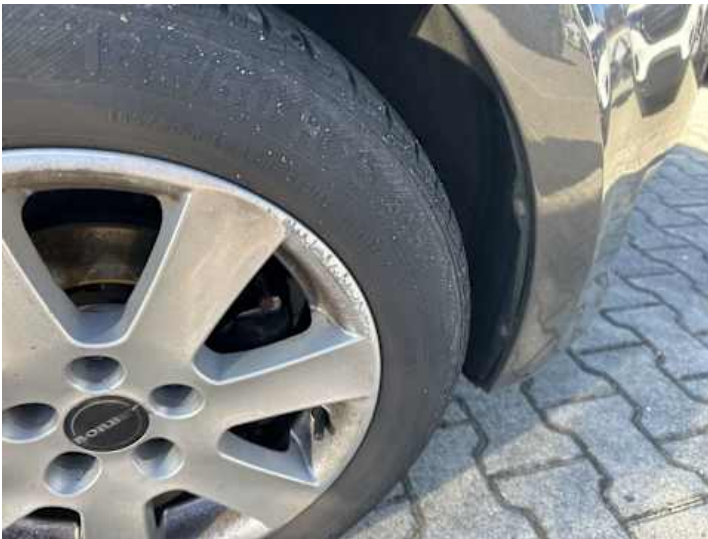
Rad (Kratzer)

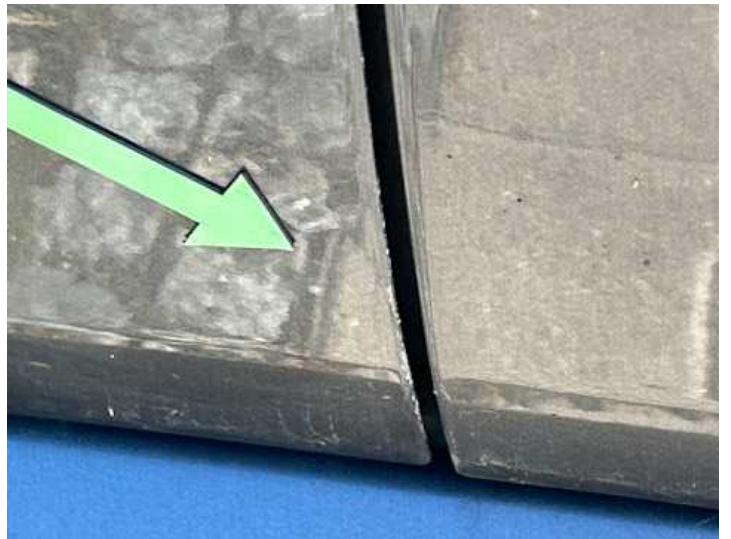
Fahrtür (Lackschaden)

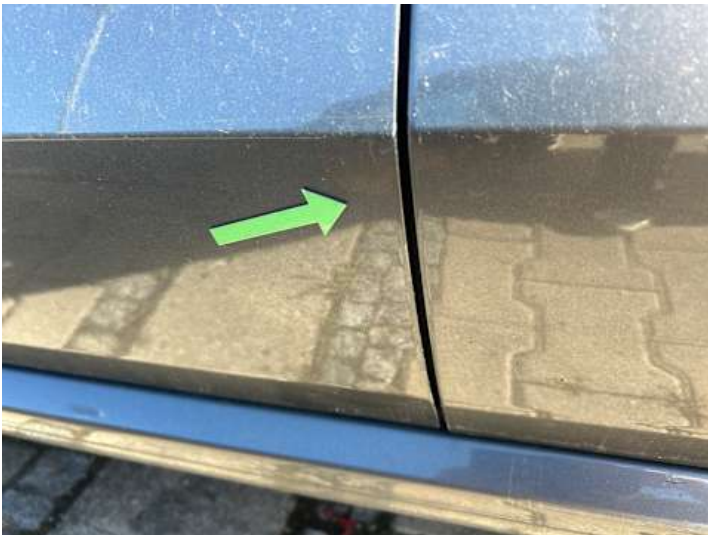
Fahrtür (Lackschaden)

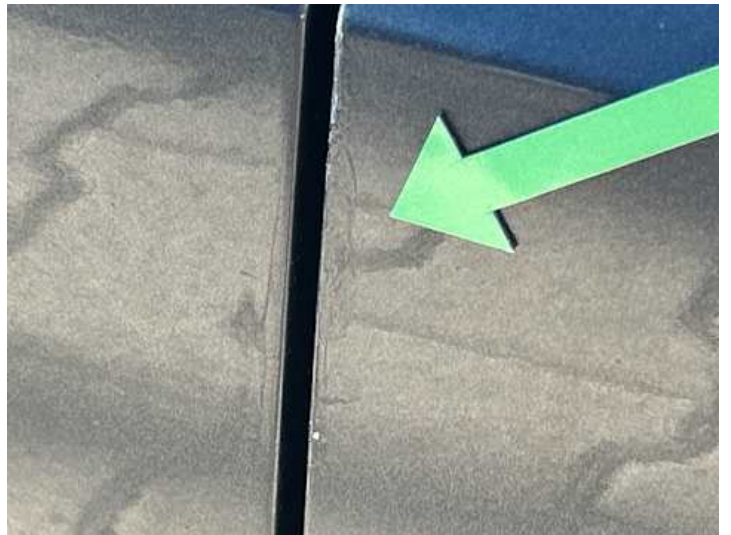
Beifahrtür (Rost)

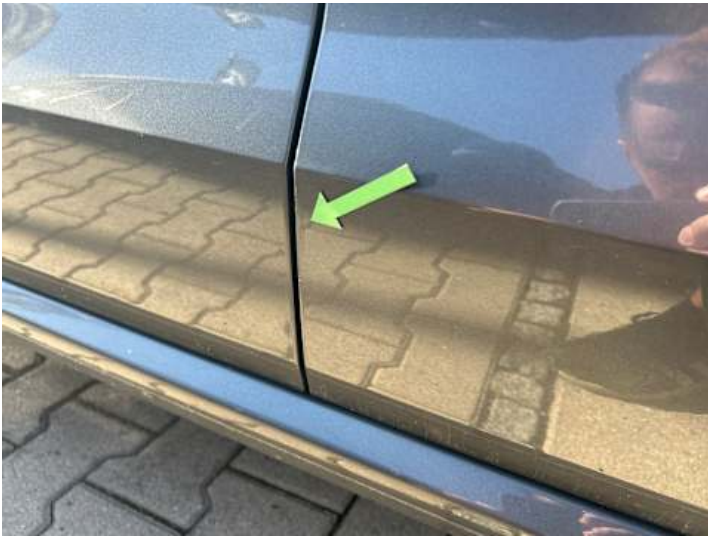
Beifahrertür (Rost)

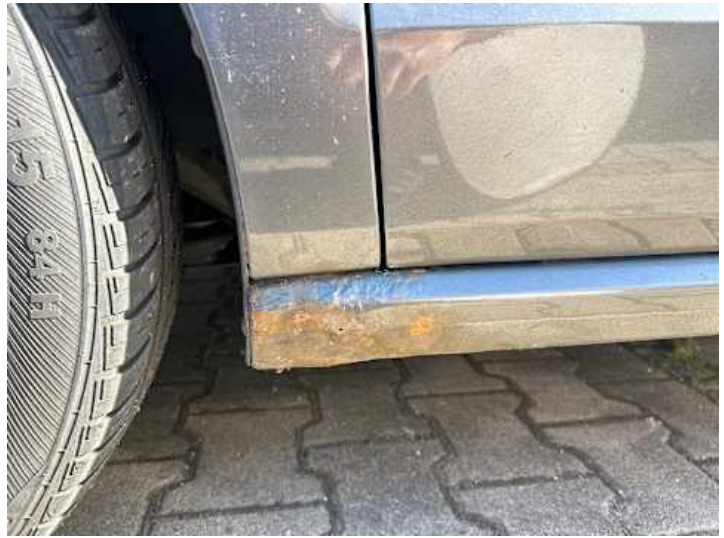
Schweller links (Rost)

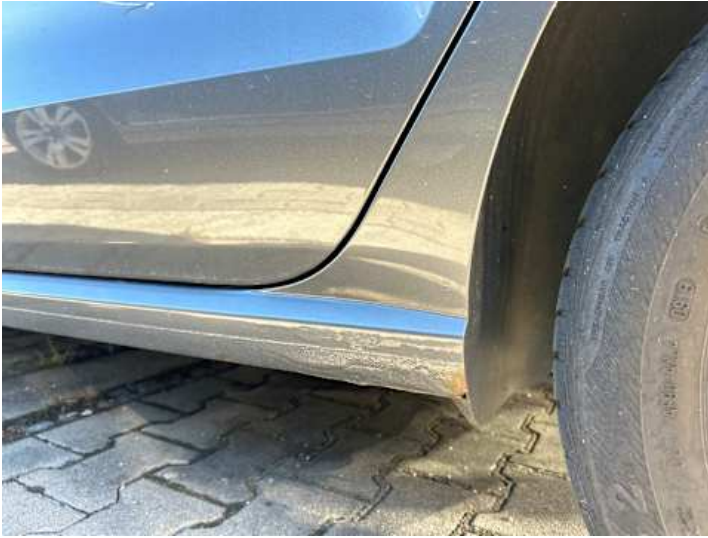
Schweller links (Rost)

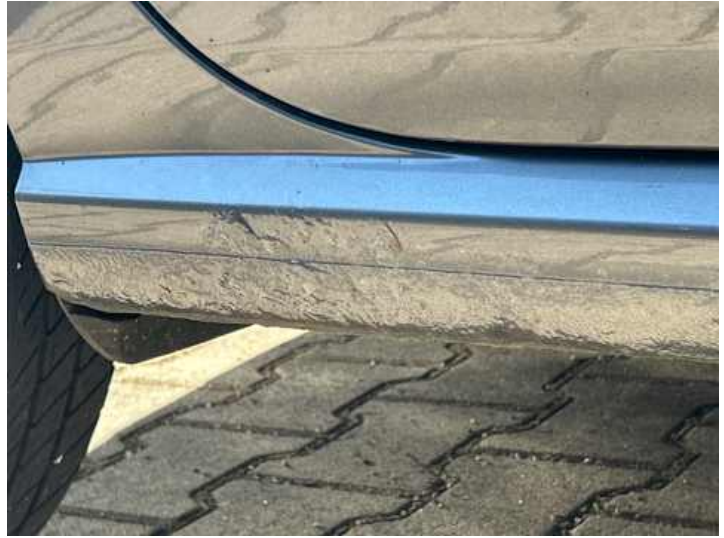
Schweller rechts (Rost)

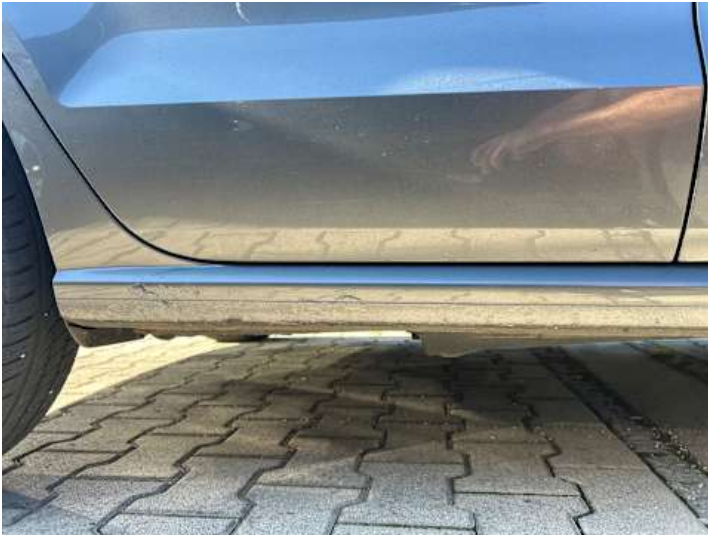
Schweller rechts (Rost)

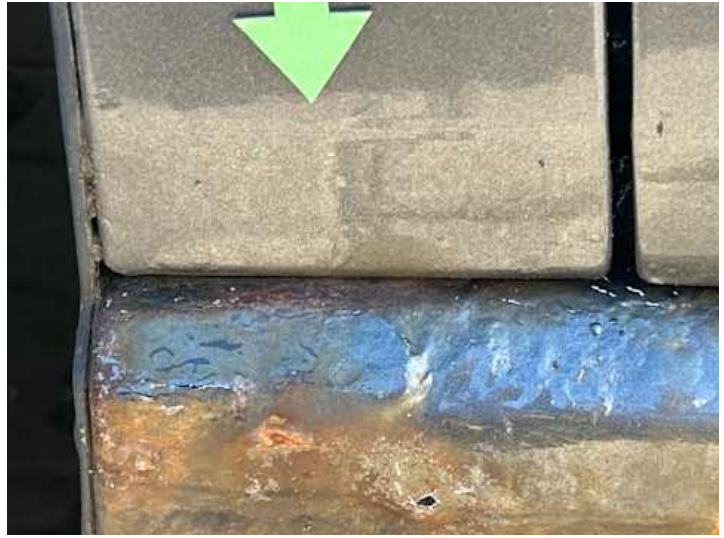
Kotflügel vorne links (Rost)

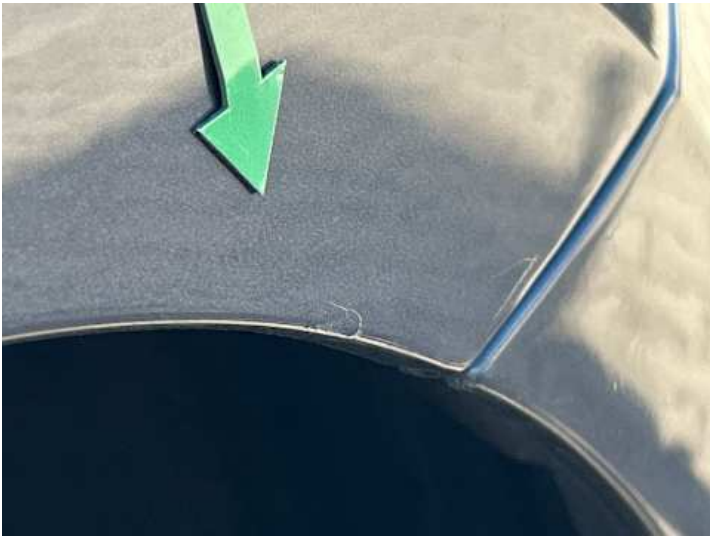
Kotflügel vorne rechts (Lackschaden)

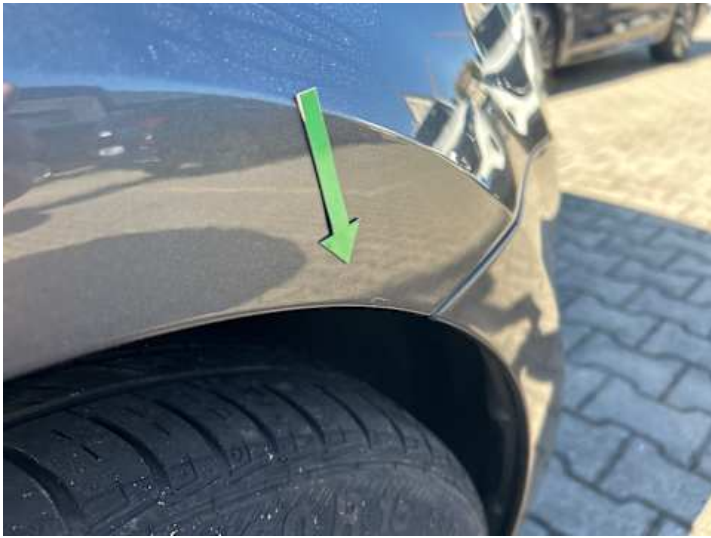
Kotflügel vorne rechts (Lackschaden)

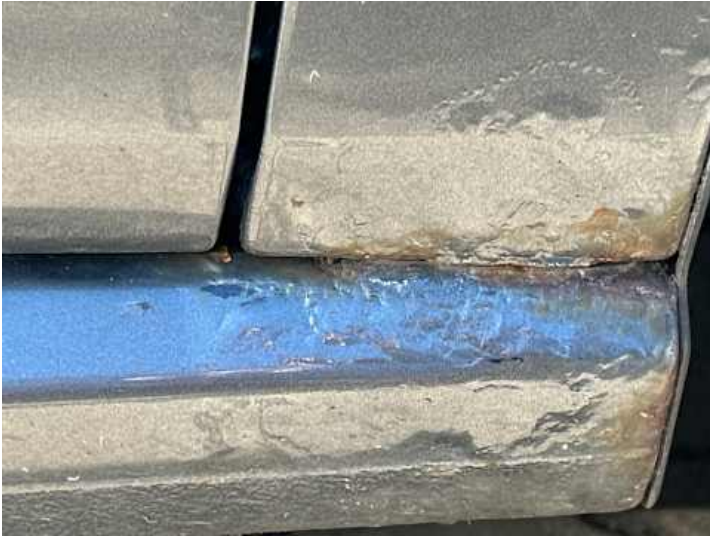
Kotflügel vorne rechts (Rost)

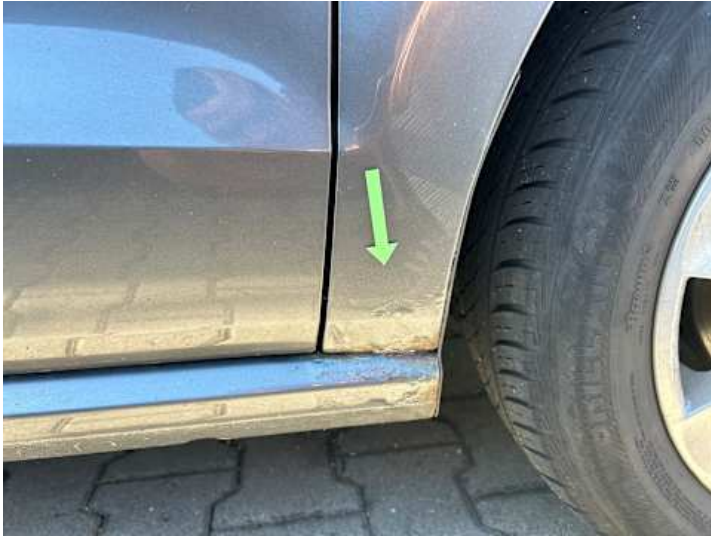
Kotflügel vorne rechts (Rost)

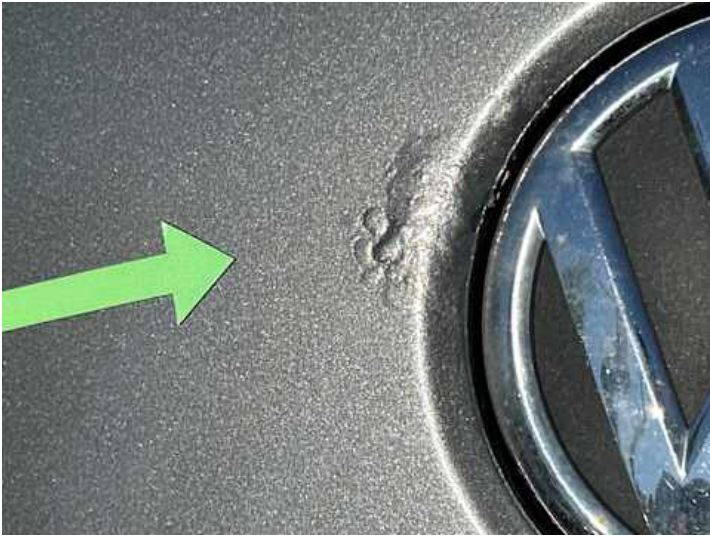
Heckklappe (Rost)

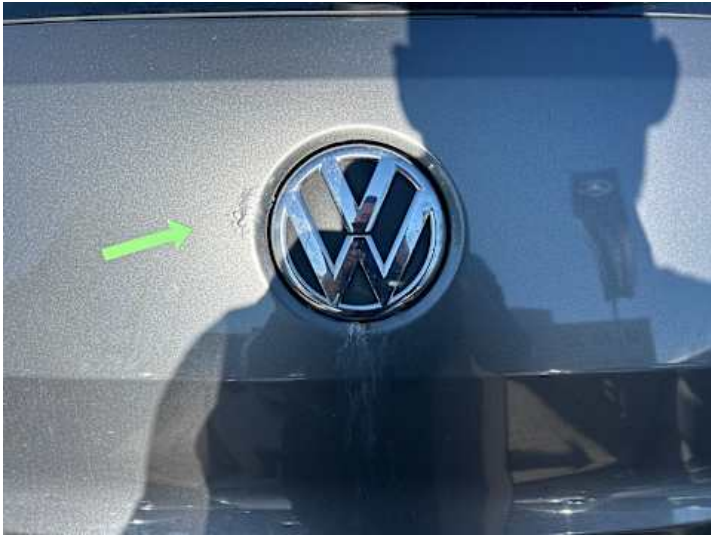
Heckklappe (Rost)

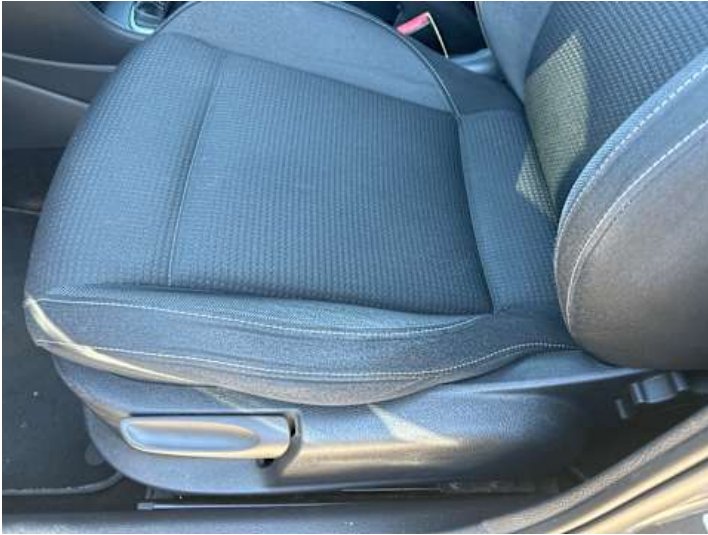
Innenraum (Verschleiß)
