## Skoda Rapid Style Plus

EZ 08/2015 | Limousine | Benzin | Schaltgetriebe | 157.300km  
Besteuerung: Regelbesteuert (Deutschland)  
Fahrzeugstandort: 07\*\*\*  
Fahrzeug aufgenommen am: 04.08.2026

# Hinweise zum Zustandsbericht

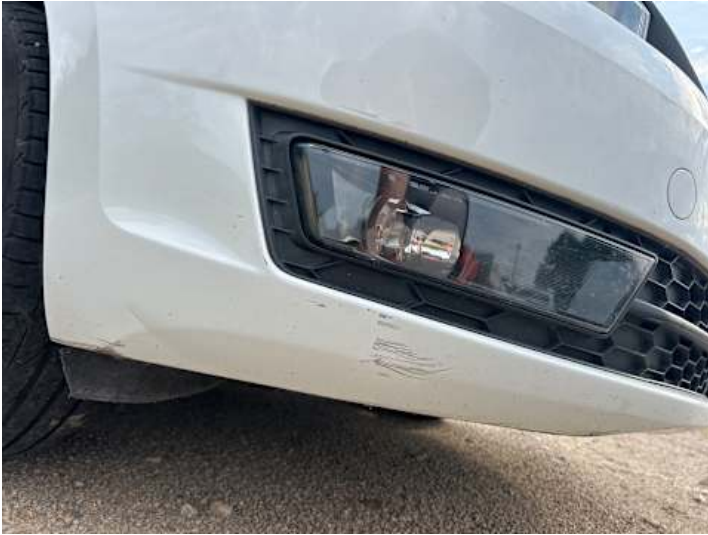
Stoßstange vorne (Kratzer, Lackschaden)

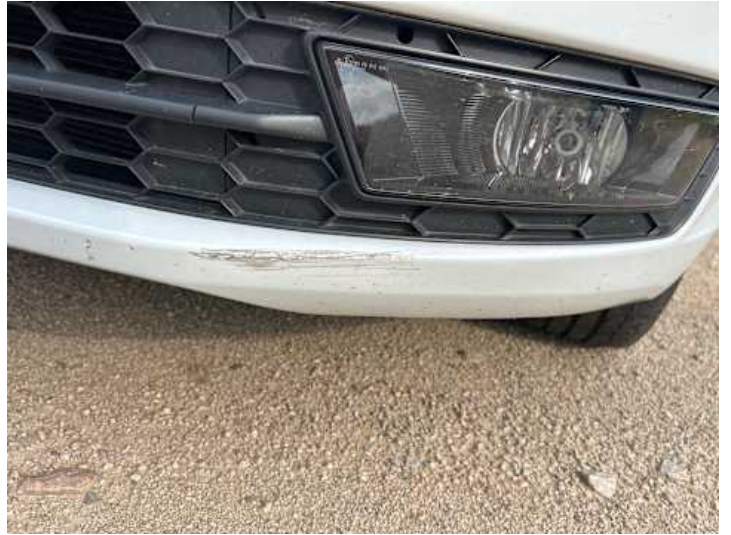
Stoßstange vorne (Kratzer, Lackschaden)

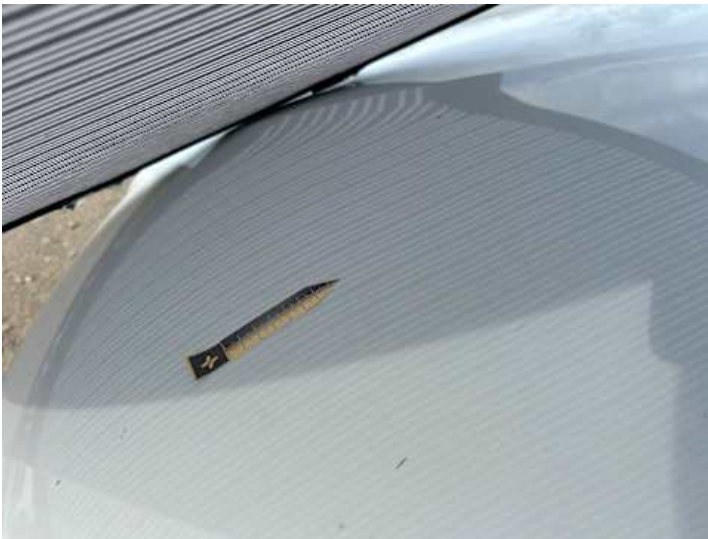
Motorhaube (Delle)

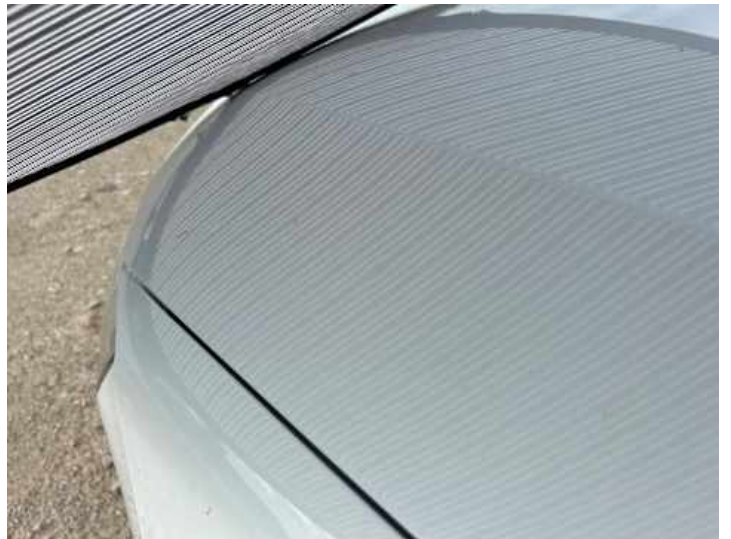
Motorhaube (Delle)

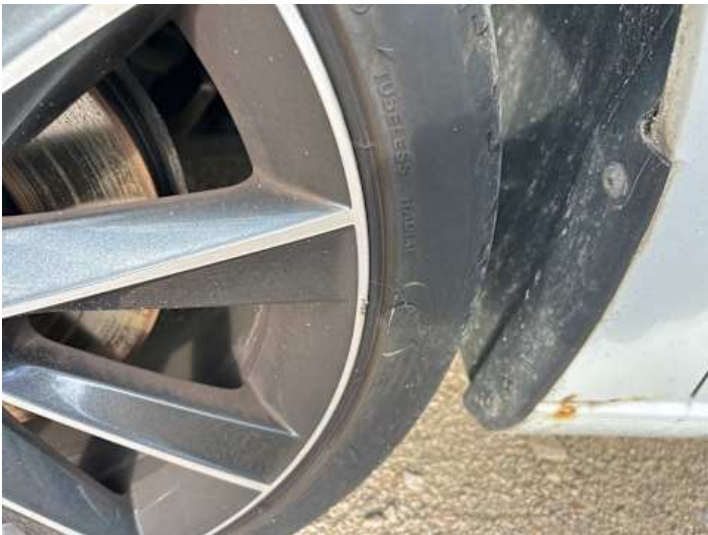
Rad (Kerben, Kratzer)

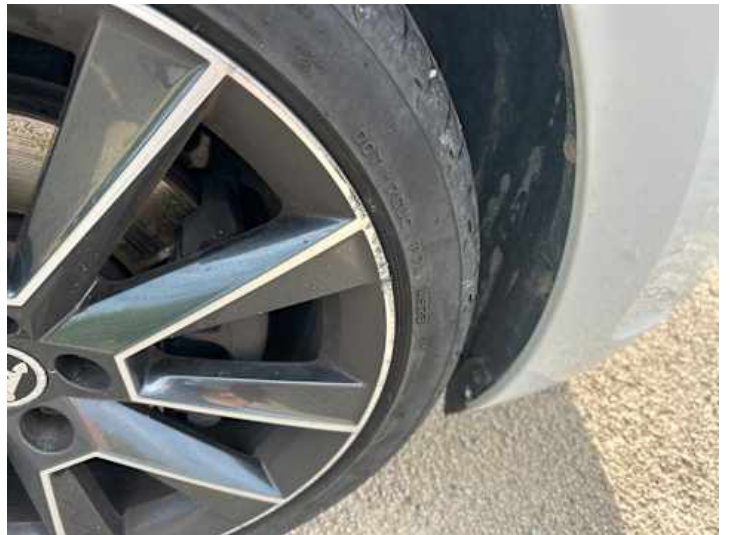
Rad (Kerben, Kratzer)

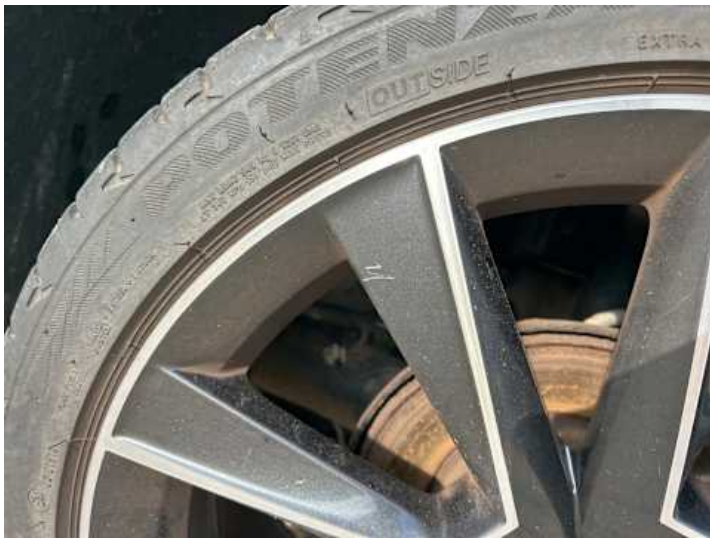
Rad (Kratzer)

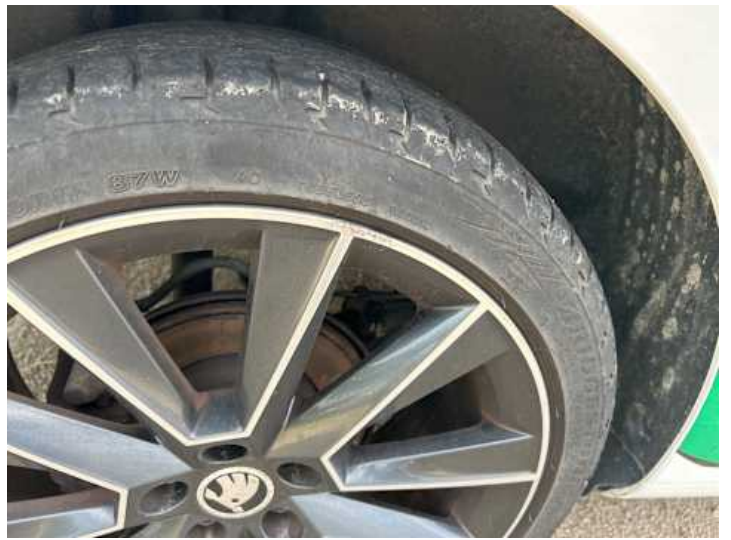
Rad (Kerben, Kratzer)

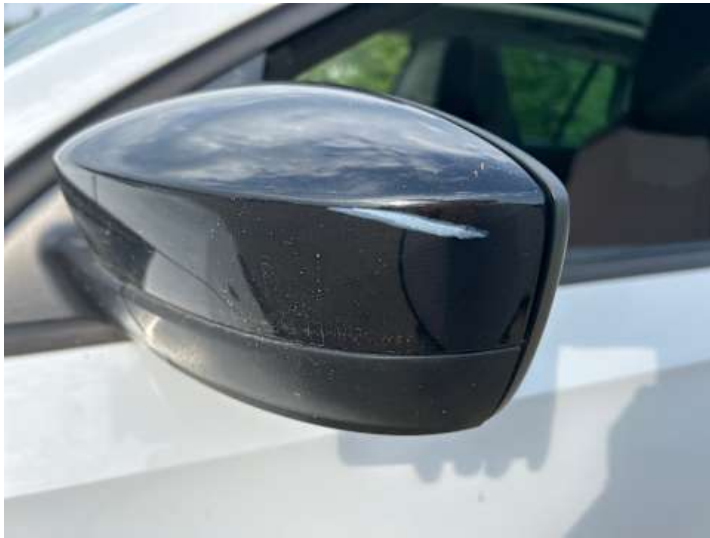
Fahrtür (Kratzer)

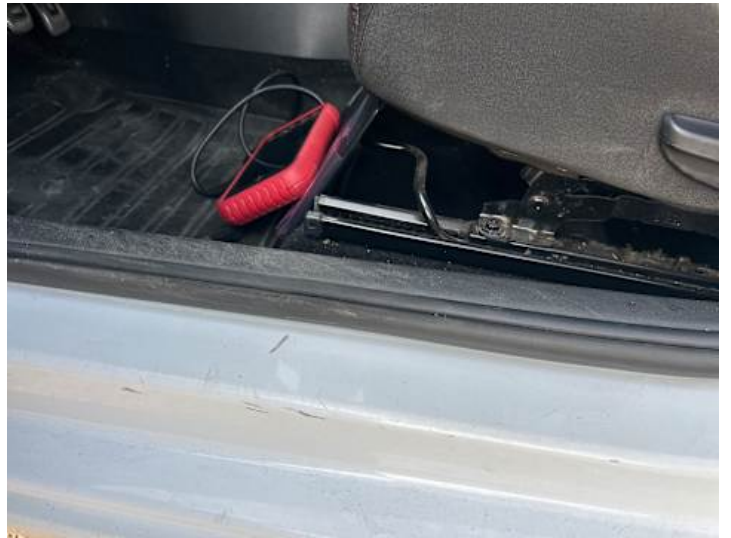
Fahrtür (Kratzer)

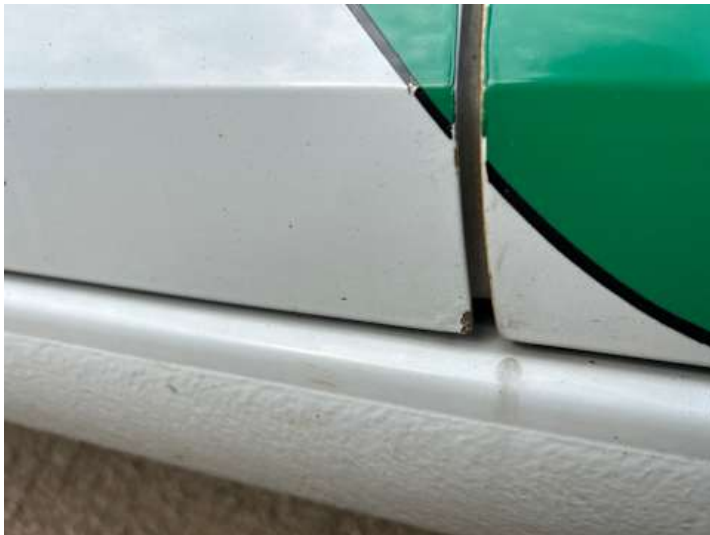
Fahrtür (Rost)

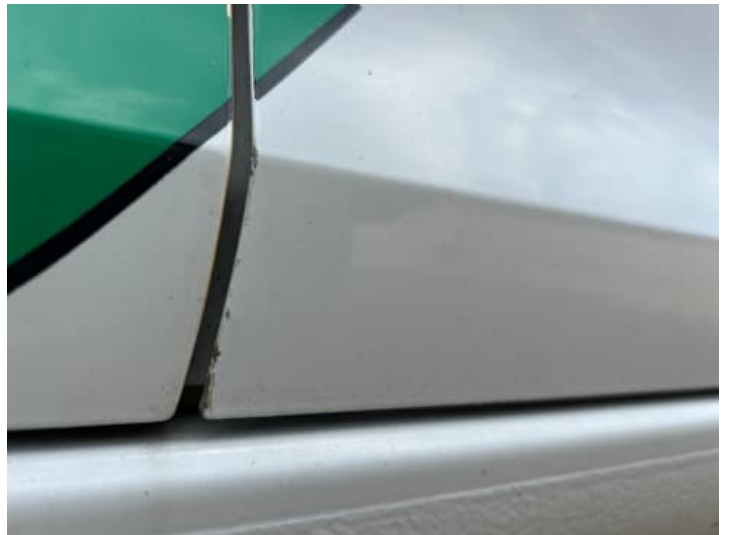
Beifahrtür (Kratzer)

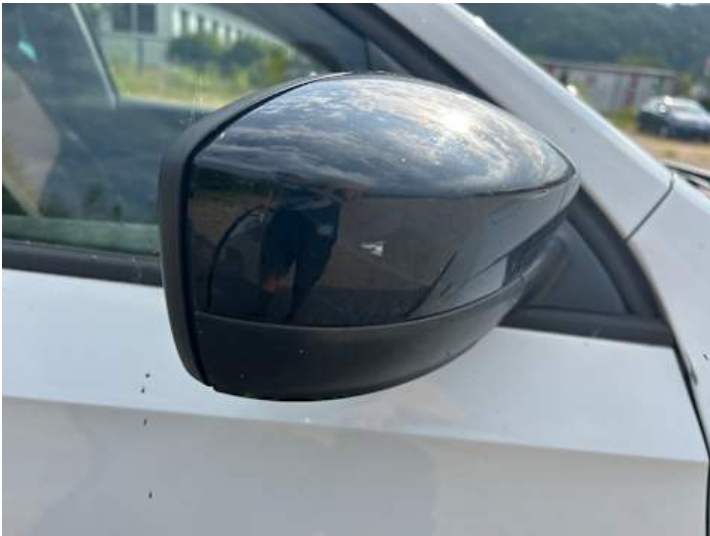
Beifahrertür (Kratzer)

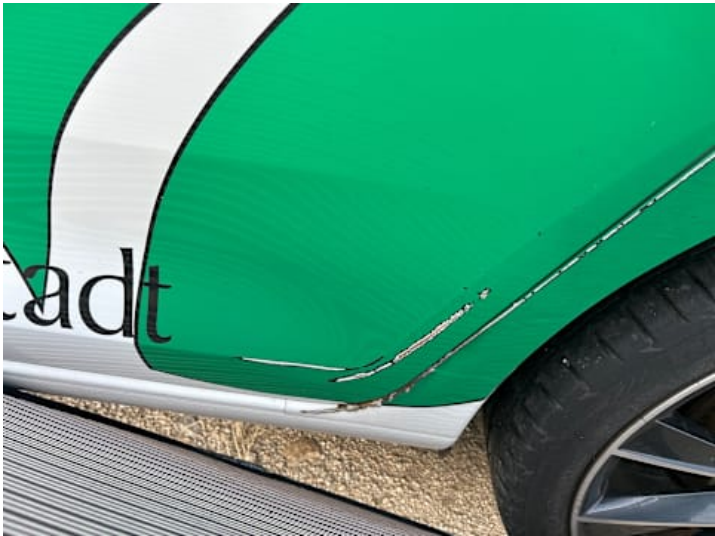
Türe hinten links (Delle, Kratzer, Lackschaden)

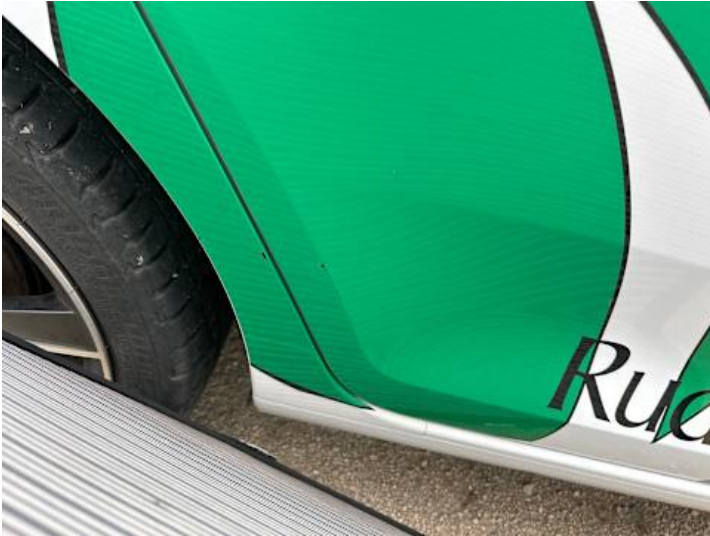
Türe hinten rechts (Delle, Kratzer)

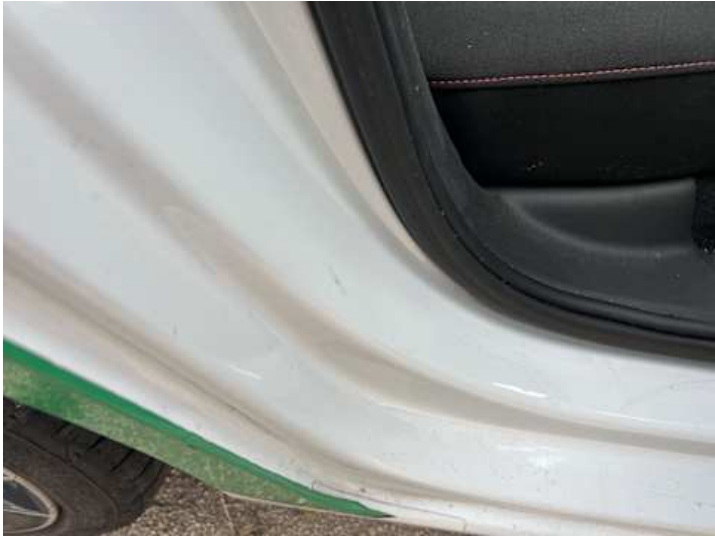
Türe hinten rechts (Kratzer)

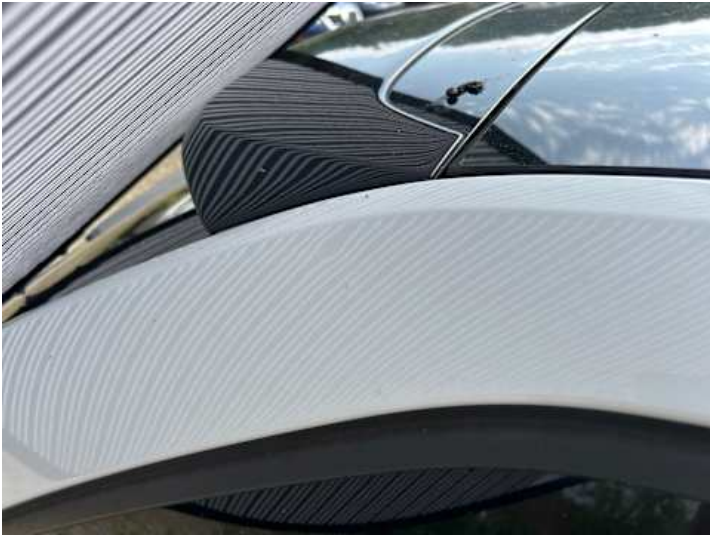
Dach (Delle)

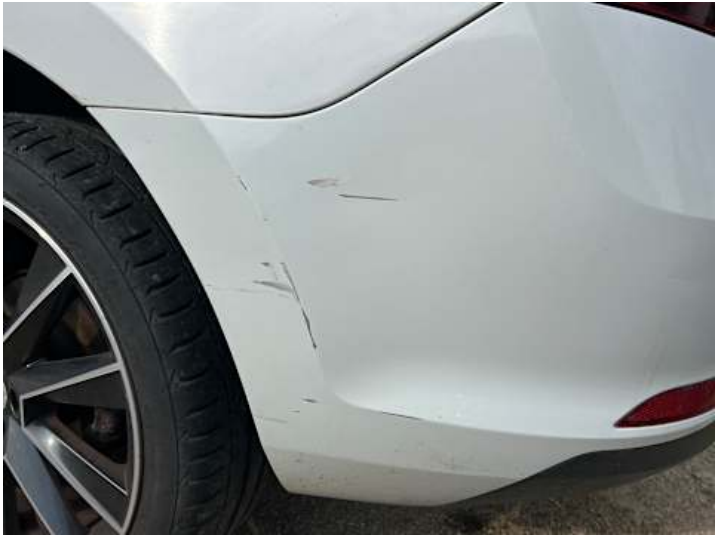
Stoßstange hinten (Kratzer, Lackschaden)

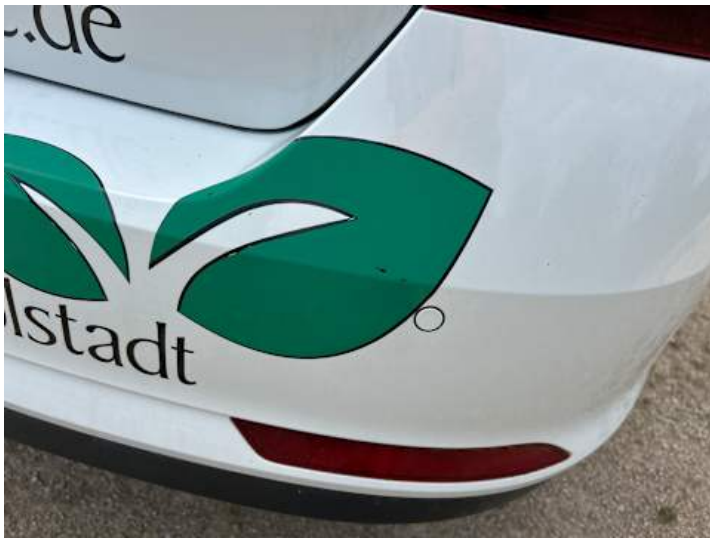
Stoßstange hinten (Kratzer, Lackschaden)

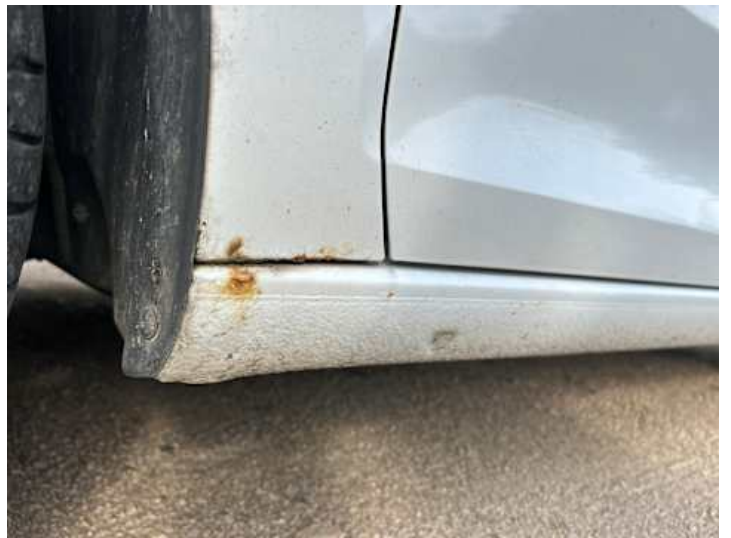
Schweller links (Rost)

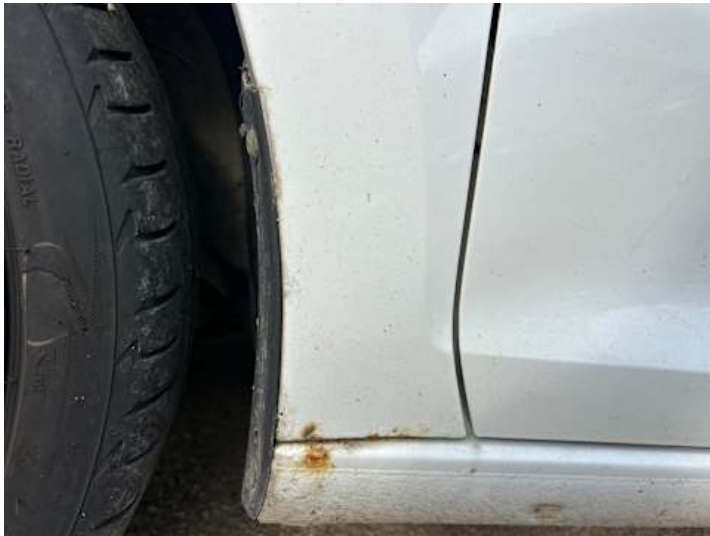
Kotflügel vorne links (Rost)

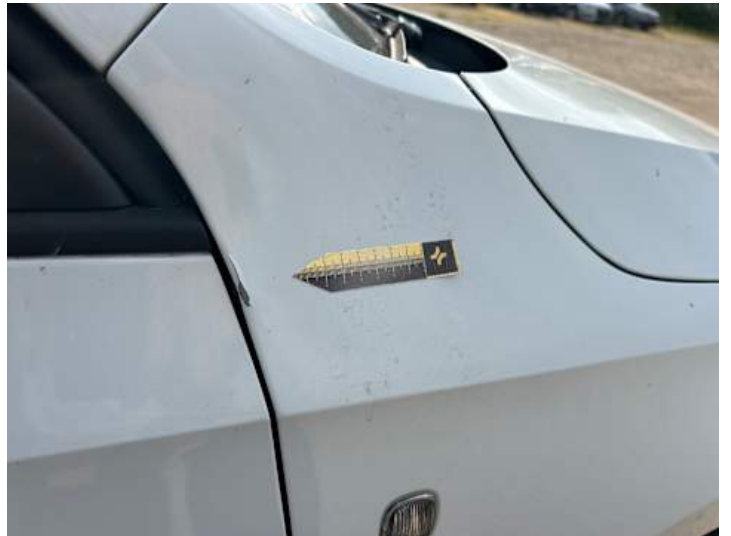
Kotflügel vorne rechts (Lackschaden, Verformung)

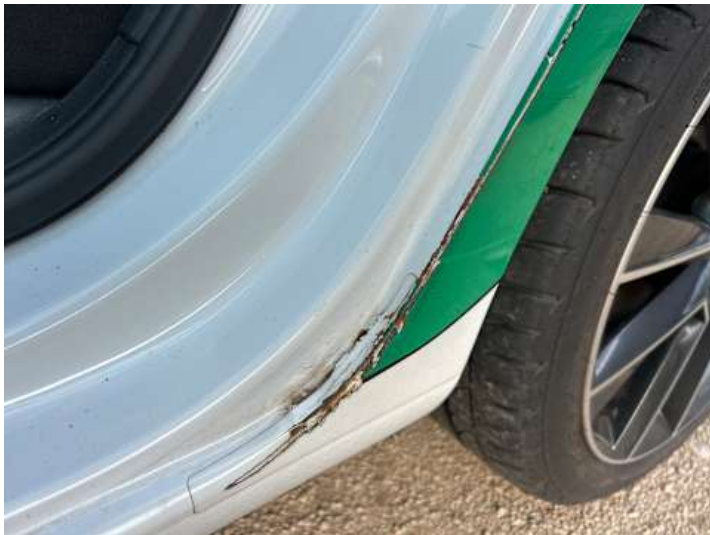
Seitenteil hinten links (Kratzer, Delle, Rost)

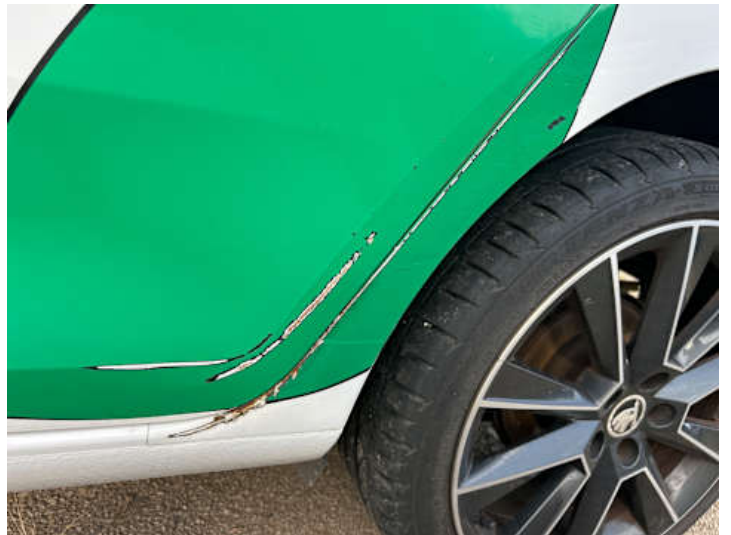
Seitenteil hinten links (Kratzer, Delle, Rost)

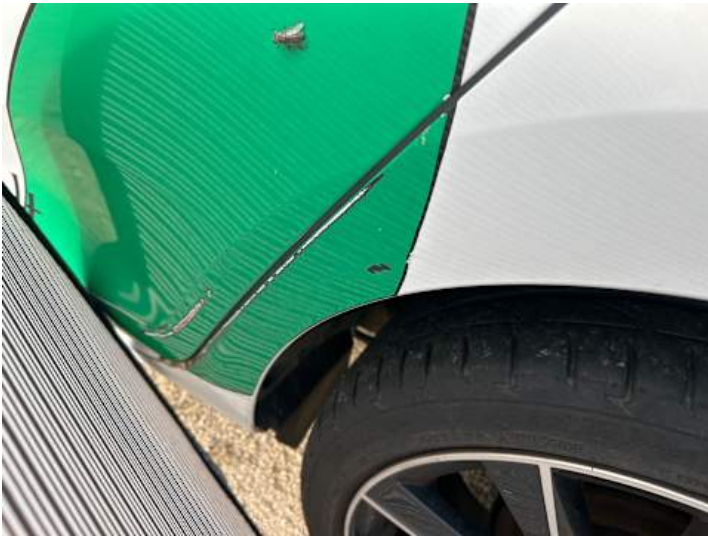
Seitenteil hinten links (Kratzer, Delle, Rost)

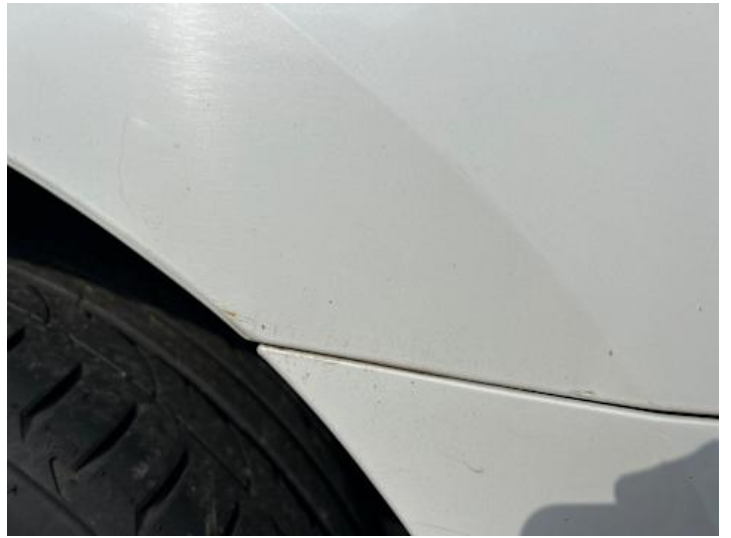
Seitenteil hinten links (Rost)

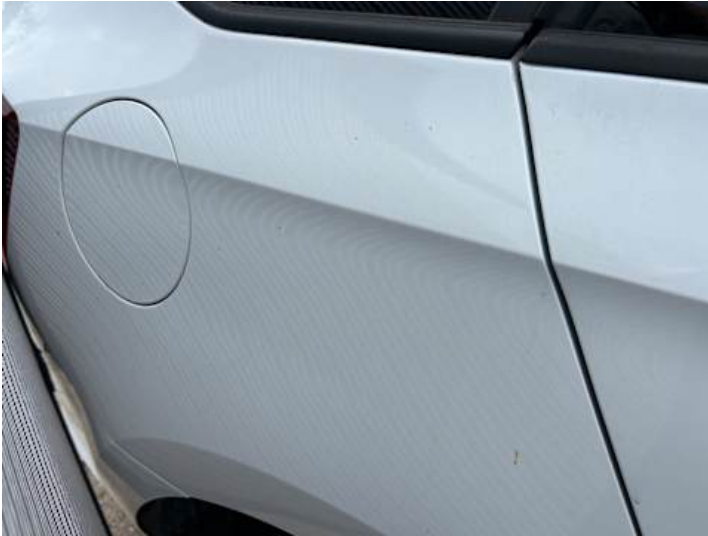
Seitenteil hinten rechts (Delle, Kratzer)

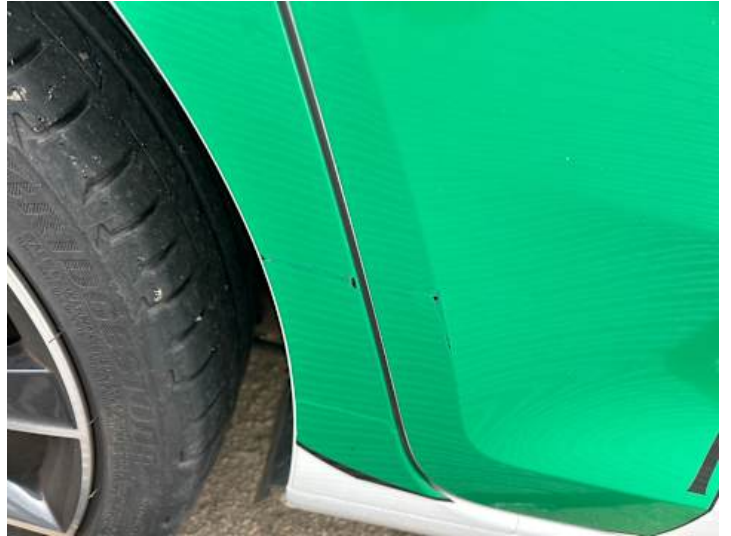
Seitenteil hinten rechts (Delle, Kratzer)

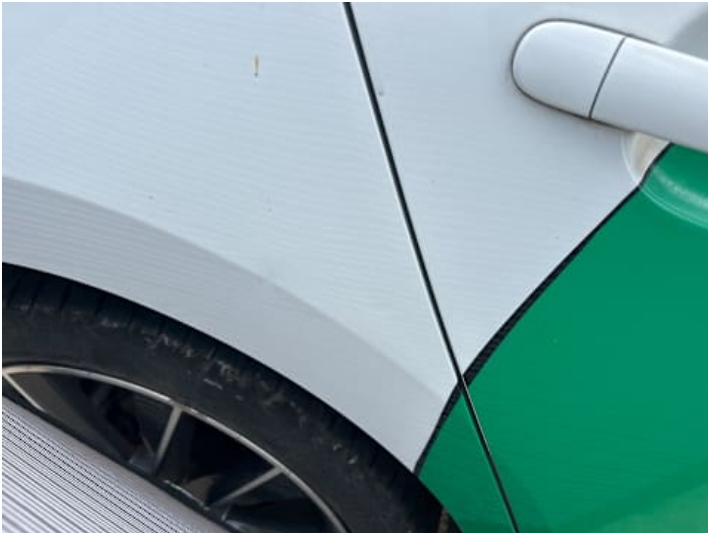
Seitenteil hinten rechts (Delle, Kratzer)

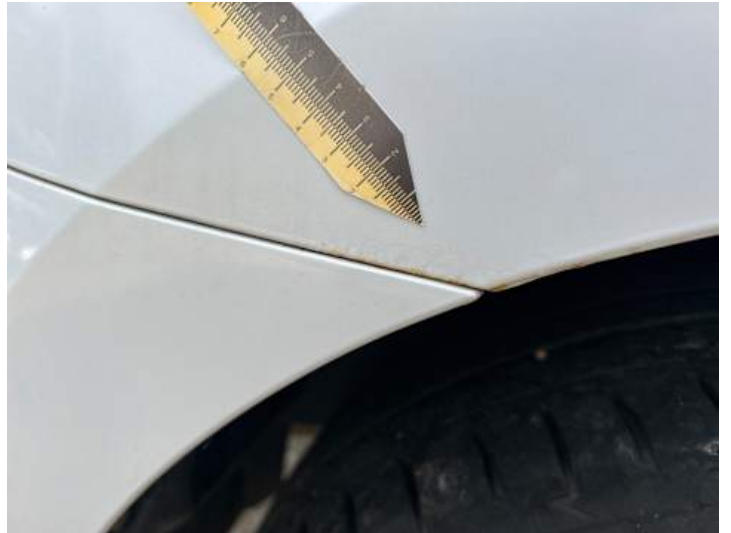
Seitenteil hinten rechts (Rost)

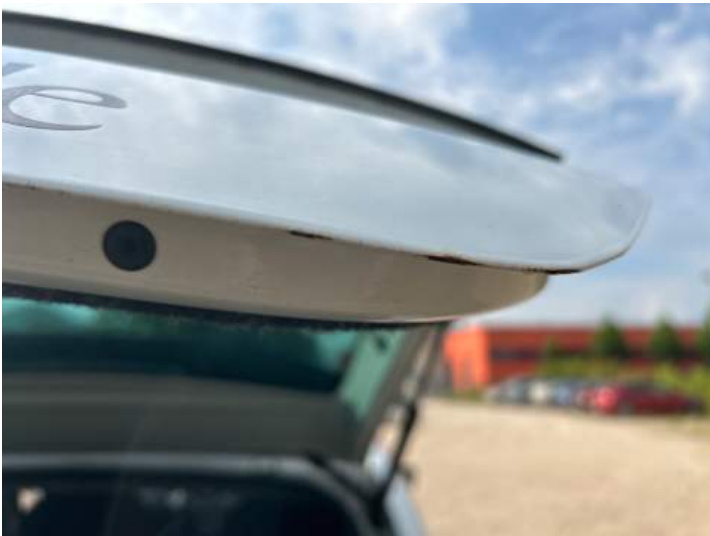
Heckklappe (Rost)

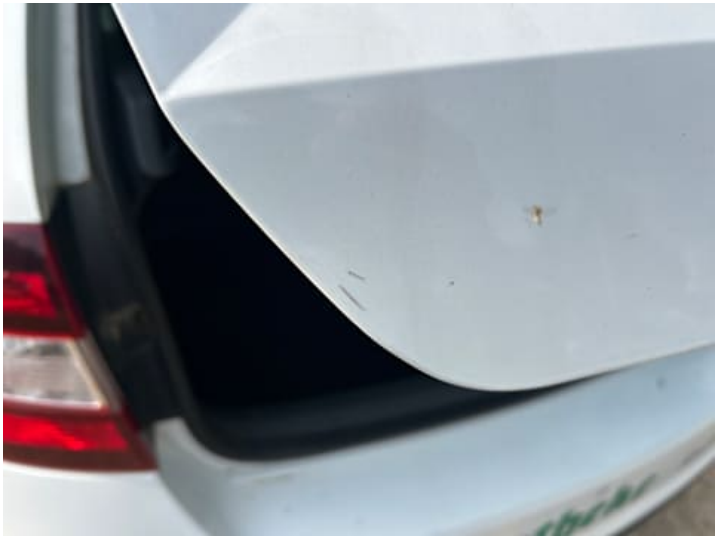
Heckklappe (Kratzer)

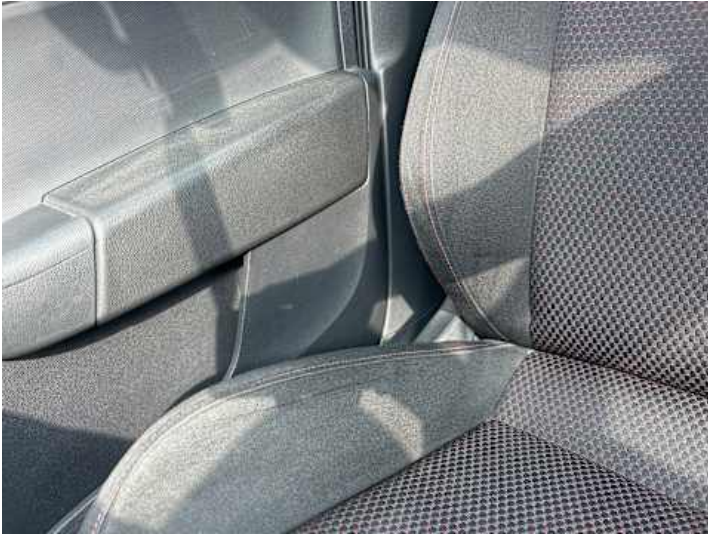
Innenraum (Verschleiß, Diverse Schäden)

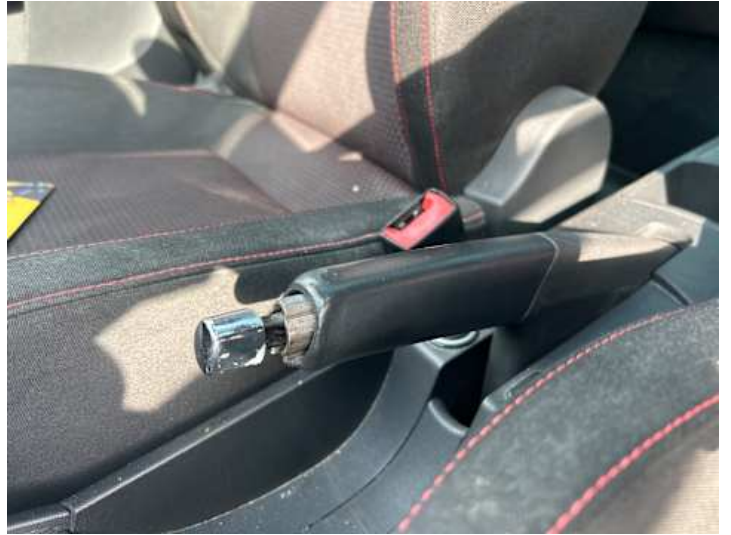
Innenraum (Verschleiß, Diverse Schäden)

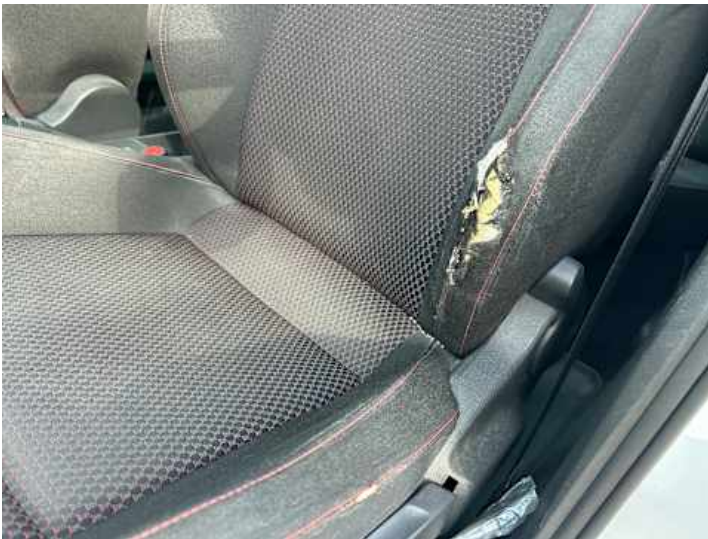
Innenraum (Verschleiß, Diverse Schäden)

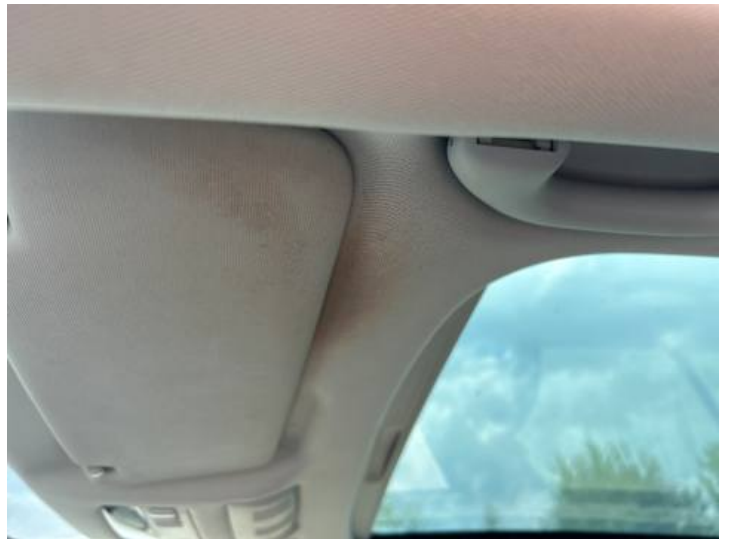
Innenraum (Verschmutzung)

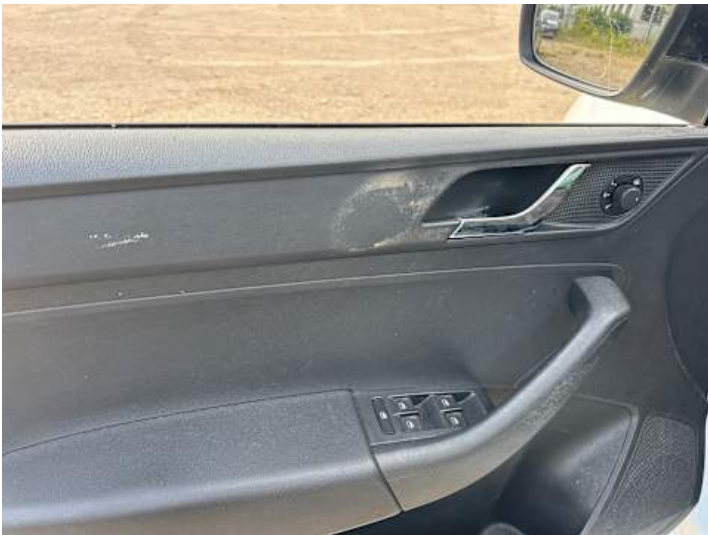
Innenraum (Verschmutzung)
