## Opel Corsa e GS Line

EZ 04/2023 | Kleinwagen | Elektrisch | Automatikgetriebe | 3.088km  
Besteuerung: Regelbesteuert (Deutschland)  
Fahrzeugstandort: 25\*\*\*  
Fahrzeug aufgenommen am: 12.08.2026

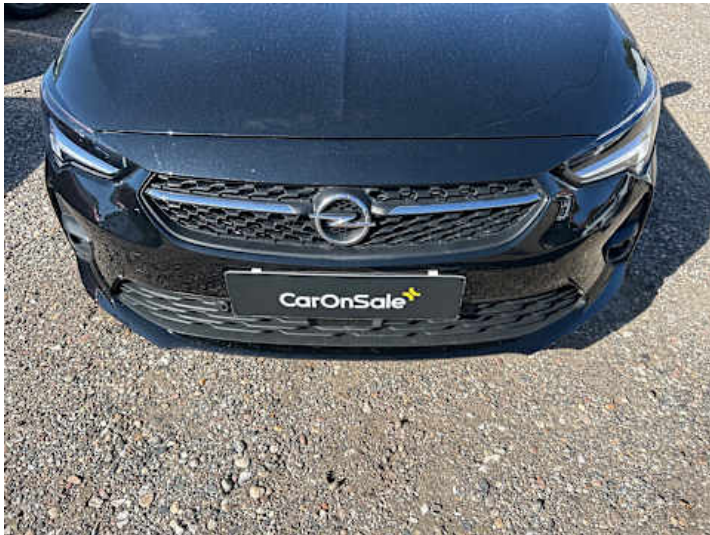
Stoßstange vorne (Kratzer)

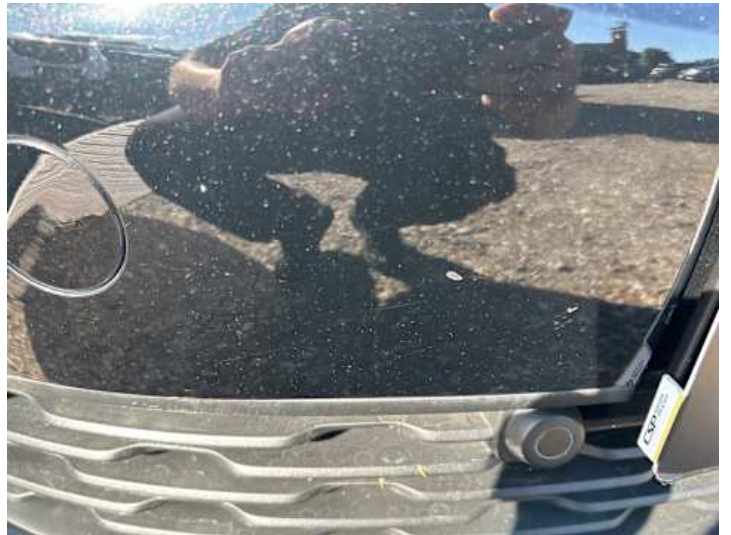
Stoßstange vorne (Kratzer)

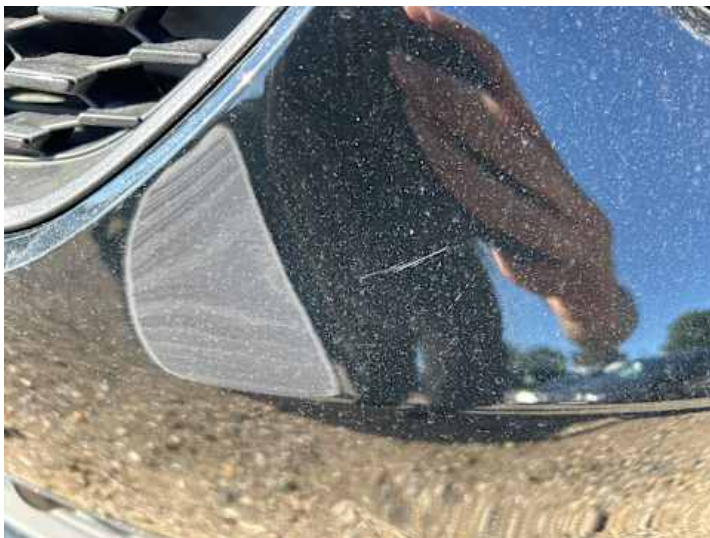
Stoßstange vorne (Kratzer)

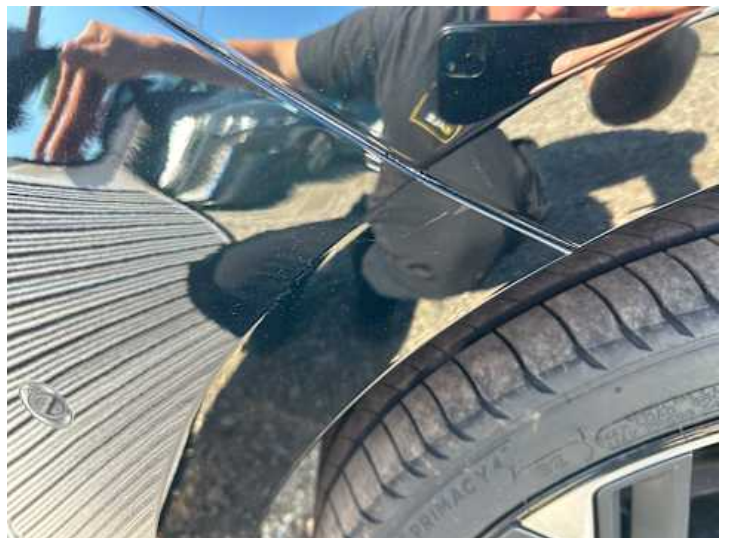
Stoßstange vorne (Kratzer)

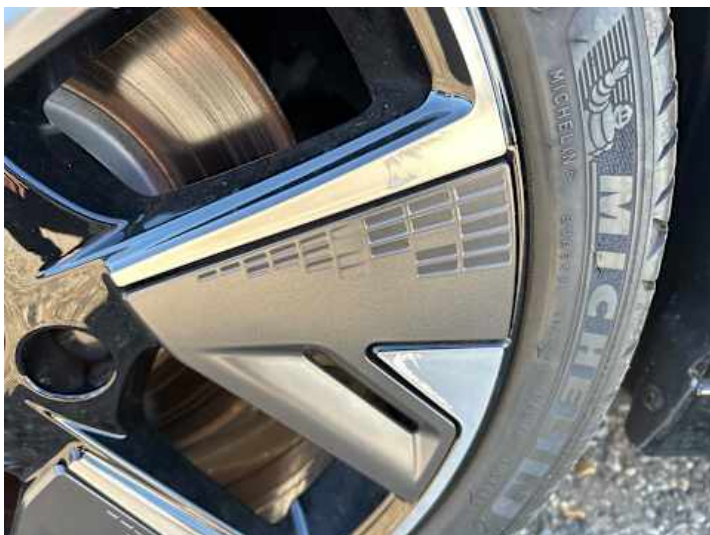
Rad (Kratzer)

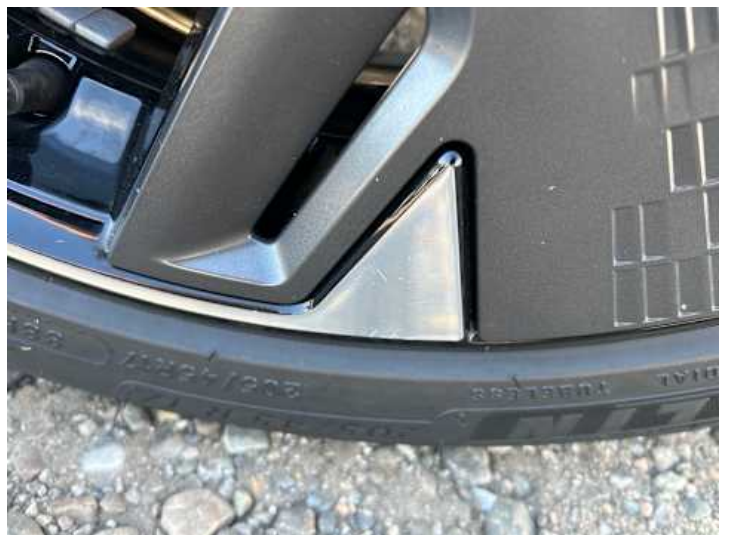
Rad (Kratzer)

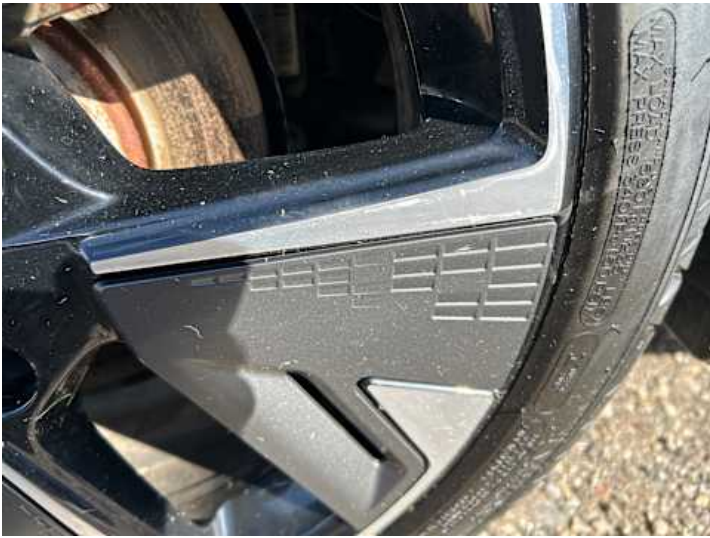
Rad (Kratzer)

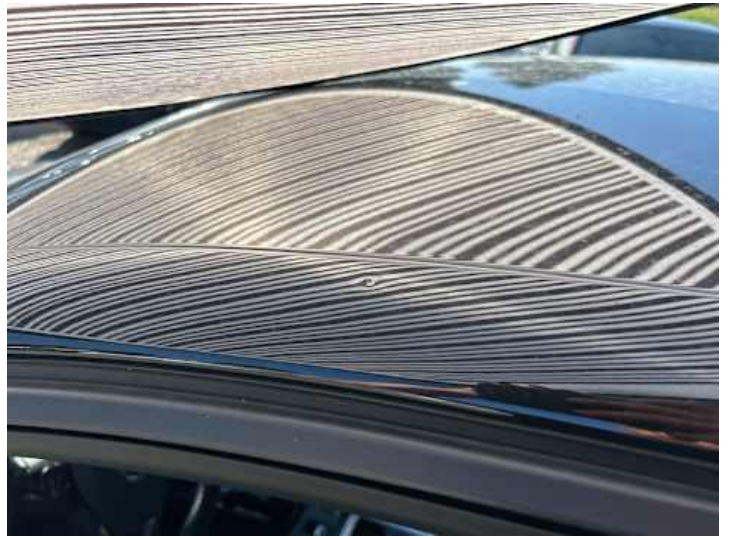
Dach (Kratzer, Delle)

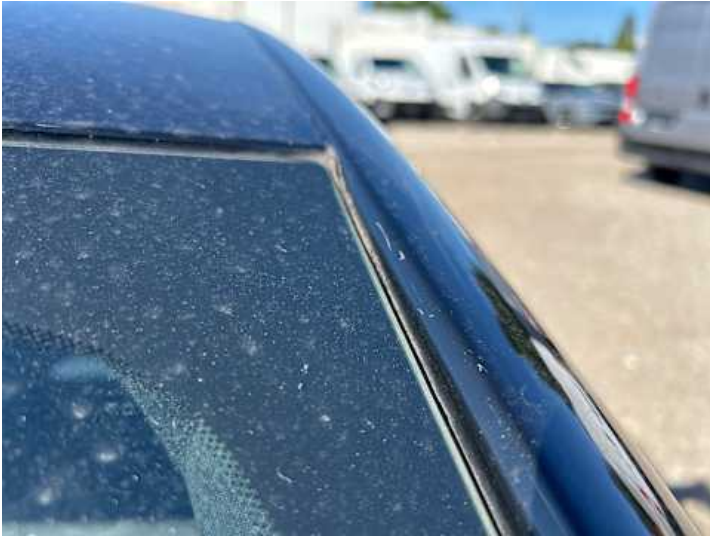
Dach (Kratzer, Delle)

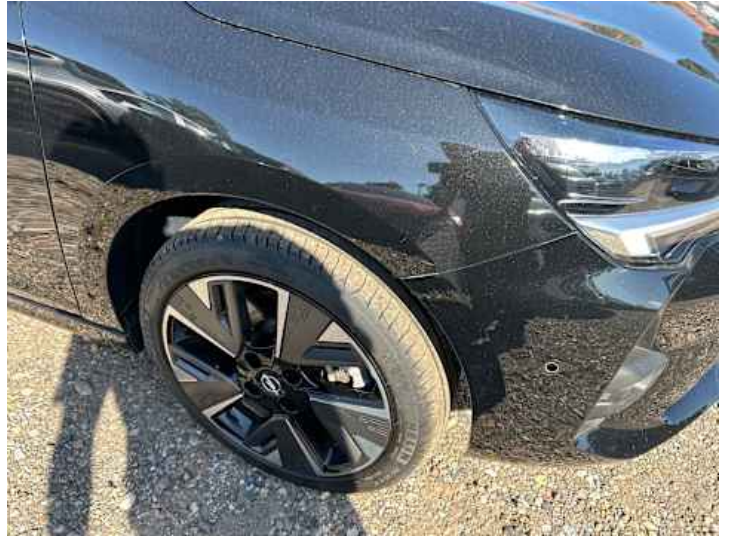
Kotflügel vorne rechts (Kratzer)

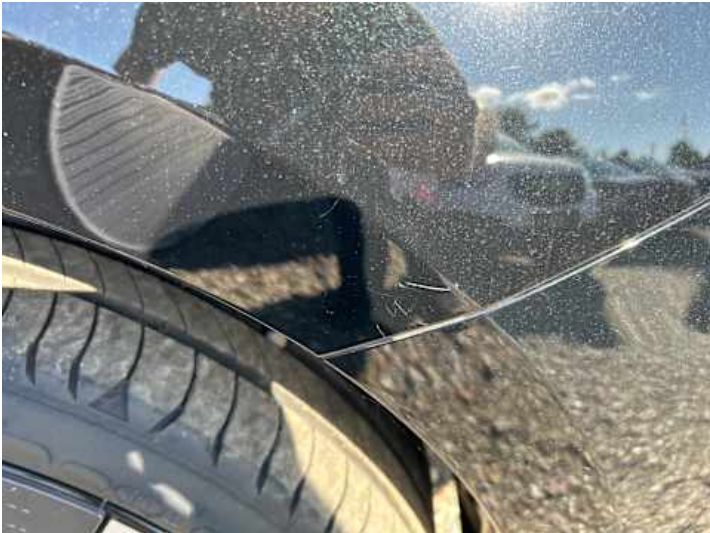
Kotflügel vorne rechts (Kratzer)

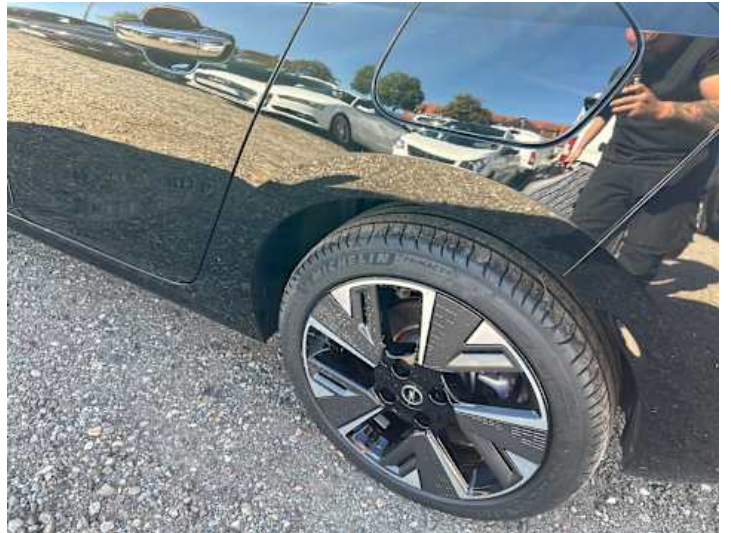
Seitenteil hinten links (Kratzer)

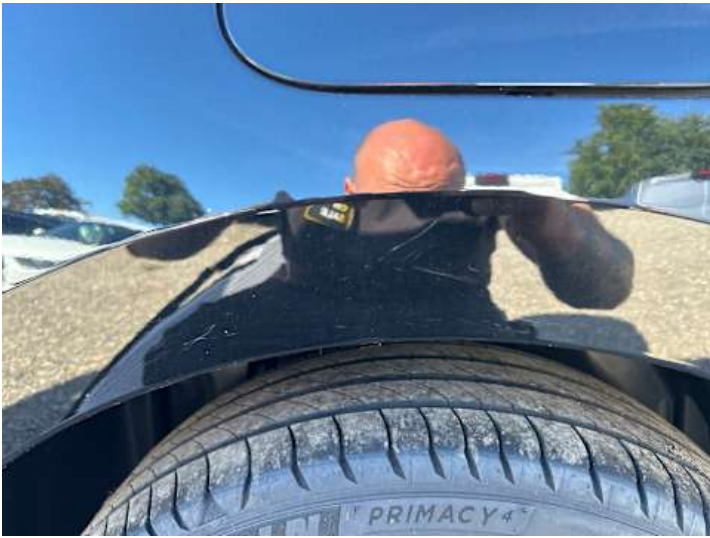
Seitenteil hinten links (Kratzer)

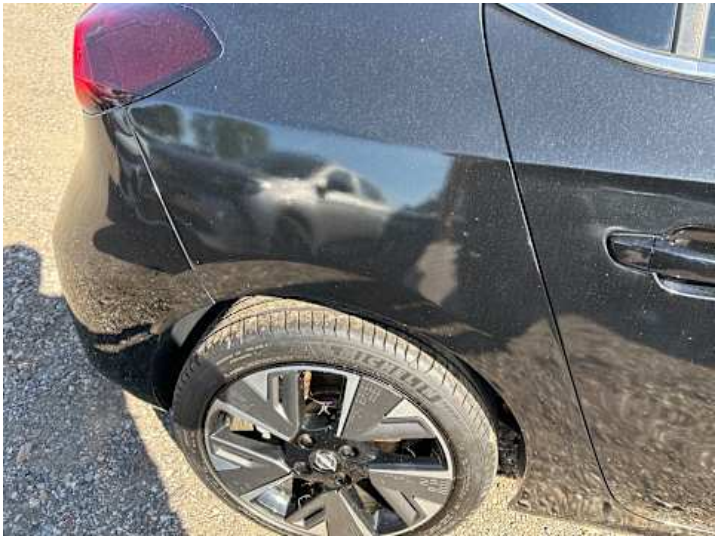
| Fahrzeugteil | Lackschichtdicke (in µm) | Fahrzeugteil | Lackschichtdicke (in µm) |
|---|---|---|---|
| Seitenteil hinten links | 110 | Seitenteil hinten rechts | 2000 |

Seitenteil hinten rechts (Delle, Unsachgemäß instand gesetzt)

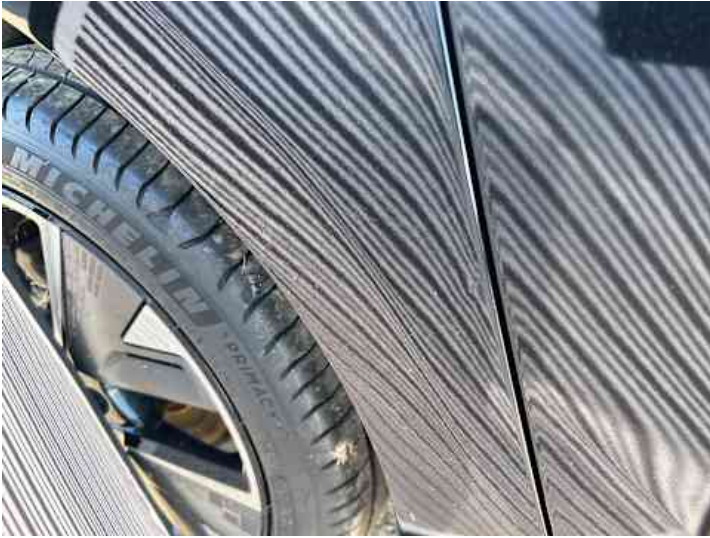
Seitenteil hinten rechts (Delle, Unsachgemäß instand gesetzt)

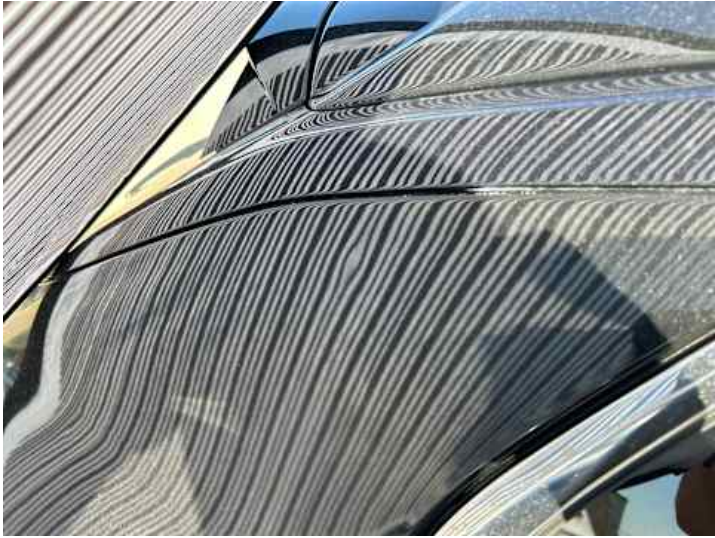
Seitenteil hinten rechts (Delle, Unsachgemäß instand gesetzt)
